**AVALIAÇÃO E QUALIFICAÇÃO DAS PATOLOGIAS DAS ALVENARIAS  
DE VEDAÇÃO NAS EDIFICAÇÕES**

Orientador: Mauro Lacerda Santos Filho  
Dissertação (Mestrado) – Universidade Federal do Paraná, Setor de Tecnologia, Programa de Pós-Graduação em Construção Civil.

Dissertação apresentada como requisito parcial à obtenção ao título de Mestre pelo Programa de Pós Graduação em Construção Civil, do Setor de Tecnologia da Universidade Federal do Paraná

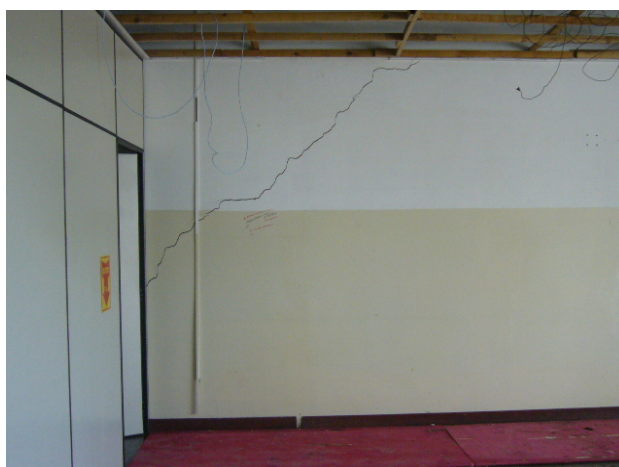
**Figura 12** - Parede-1  
FONTE: O autor (2009)

As paredes das figuras 12 e 13, apresentam fissuras localizadas com aberturas acima de 10 mm, a figura 14 apresenta uma parede com abertura de fissura acima de 10 mm, manchas e umidade com extensão inferior a 10%. A figura 15, apresenta uma parede com forte umidade e manchas com extensão acima de 75% da área do elemento.

Elemento construtivo: Vedação  
Altura: 4,60 m  
Comprimento: 6,20 m  
Tipo de dano verificado: fissura  
Abertura: média 8 mm  
Abrangência: < 50% da superfície

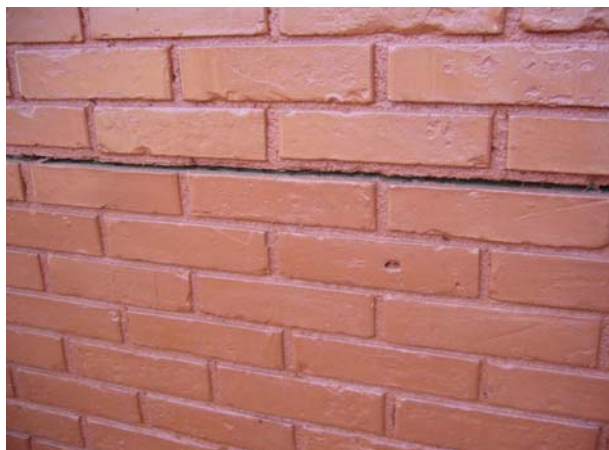
**Figura 13** - Parede-2  
FONTE: O autor (2009)

Elemento construtivo: Vedação  
Altura: 4,60 m  
Comprimento: 6,20 m  
Tipo de dano verificado: fissura  
Abertura: média 12 mm  
Abrangência: > 50% da superfície

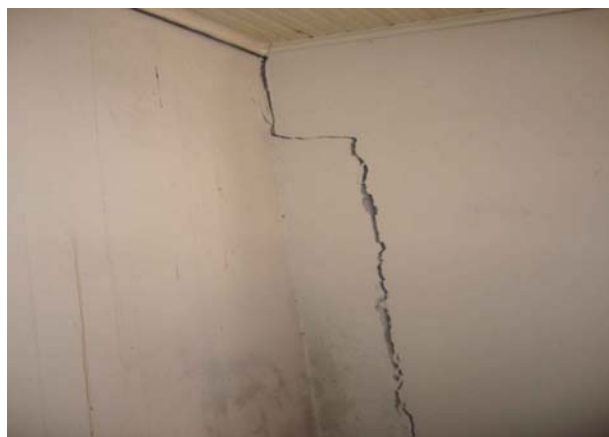
**Figura 14** – Parede-3  
FONTE: O autor (2009)

Elemento construtivo: Vedação  
Altura: 4,60 m  
Comprimento: 5,00 m  
Tipo de dano verificado: umidade , Mancha e Fissura  
Abertura: média 15 mm  
Abrangência: umidade (~20%), Mancha (~10%), Fissura (>50%)
