**ESTUDO DE CASO: ANÁLISE DE PATOLOGIAS
ESTRUTURAIS EM EDIFICAÇÃO DE GESTÃO PÚBLICA**

**CURITIBA
NOVEMBRO 2010**

Monografia apresentada para a obtenção do Título de Especialista em Construção de Obras Públicas no Curso de Pós Graduação em Construção de Obras Públicas da Universidade Federal do Paraná, vinculado ao Programa Residência Técnica da Secretaria de Estado de Obras Públicas/SEOP.

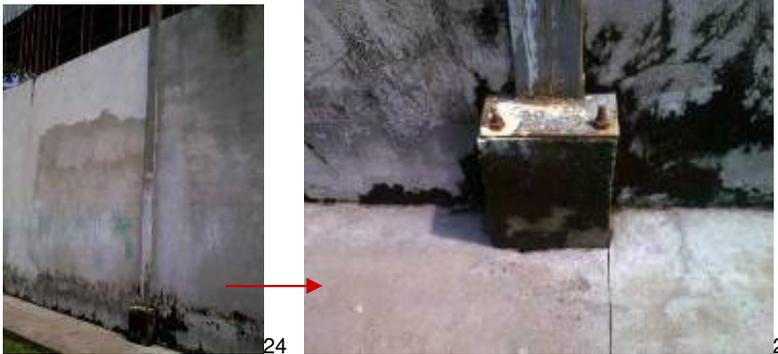
<p>PILAR P02 Lado esquerdo</p>	<p>PILAR MATERIAL - Aço carbono revestido com tinta epóxi. ESTADO - Corrosão severa, oxidação vermelha com redução da espessura da chapa da base do banzo, primeiro montante e chumbadores.</p> <p>COLARINHO MATERIAL – Concreto armado. ESTADO – Apresenta manchas de bolor na parte externa e lascamento do concreto na parte interna.</p> <p>FECHAMENTO MATERIAL - Alvenaria não estrutural, espessura 15cm. ESTADO - Apresentam poucas manchas de bolor na parte</p>

<p>externa e manchas de oxidação vermelhas na parte interna e vários pontos de fissuras.</p> <p>FIGURA 21. Foto interna do pilar 02</p> <p>FIGURA 22. Detalhe do pilar 02, ligação entre o colarinho, primeiro montante e banzo, com presença de corrosão severa com redução de espessura da chapa.</p> <p>FIGURA 23. Detalhe da ligação entre o pilar 02 e a alvenaria, com presença manchas de oxidação.</p> <p>FIGURA 24. Fotos externa do pilar 02, com presença de manchas de bolor no colarinho e na base da parede.</p> <p>FIGURA 25. Detalhe externo, fixação da chapa metálica e colarinho.</p>

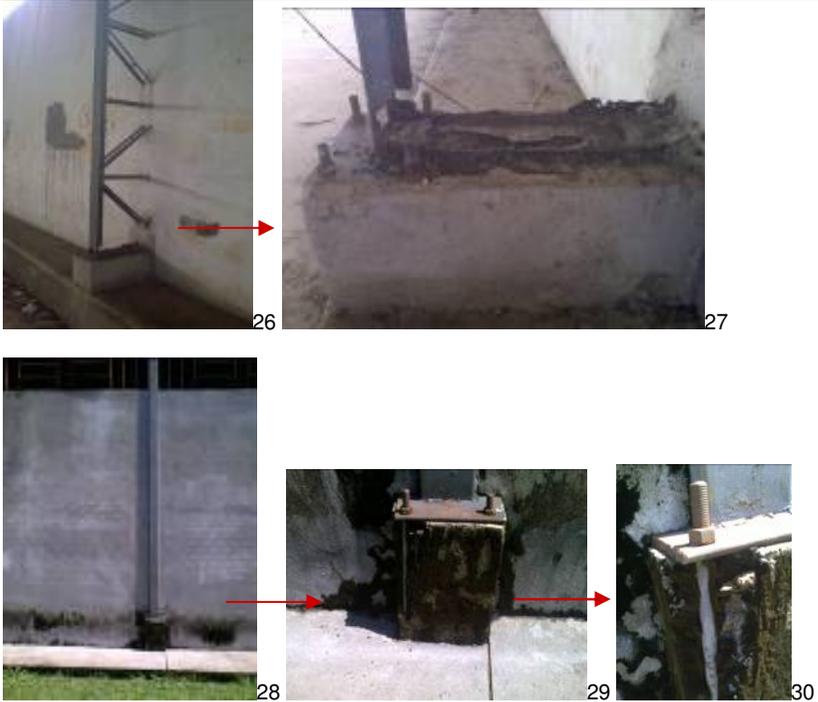
<p>PILAR P03 Lado esquerdo</p>	<p>PILAR MATERIAL - Aço carbono revestido com tinta epóxi. ESTADO - Corrosão severa, oxidação vermelha com intensa redução da espessura da chapa da base do banzo, primeiro montante e chumbadores.</p> <p>COLARINHO MATERIAL – Concreto armado. COLARINHO - Apresenta intensas manchas de bolor e lascamento do concreto na parte externa.</p> <p>FECHAMENTO MATERIAL - Alvenaria não estrutural, espessura 15cm. ESTADO – Apresentam poucas manchas de bolor na parte externa e manchas de oxidação vermelhas na parte interna e fissuras de aproximadamente 1,00m.</p> <p>FIGURA 26. Foto interna do pilar 03</p> <p>FIGURA 27. Detalhe da ligação entre o pilar 03 o colarinho, montante e banzo com intensa corrosão.</p> <p>FIGURA 28. Foto externa do pilar 03.</p> <p>FIGURA 29. Foto externa do pilar 03, com presença de manchas de bolor no colarinho e na base da parede.</p> <p>FIGURA 30. Detalhe externo, fixação da metálica e colarinho.</p>

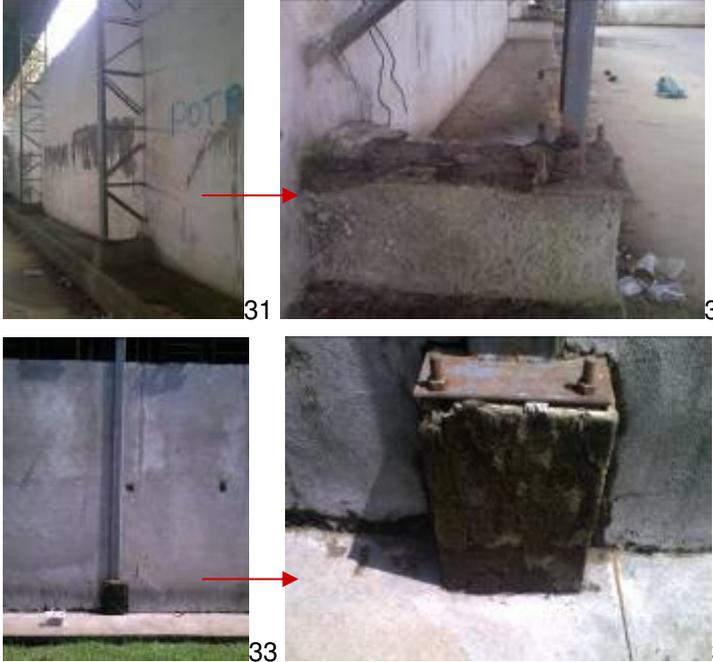
<p>PILAR P04 Lado esquerdo</p>	<p>PILAR MATERIAL - Aço carbono revestido com tinta epóxi. ESTADO - Corrosão severa, oxidação vermelha com intensa redução da espessura da chapa da base do banzo, primeiro montante e chumbadores.</p> <p>COLARINHO MATERIAL – Concreto armado. ESTADO - Apresenta intensas manchas de bolor na parte externa e lascamento do concreto na parte interna.</p> <p>FECHAMENTO MATERIAL - Alvenaria não estrutural, espessura 15cm. ESTADO – Apresentam poucas manchas de bolor na parte externa e manchas de oxidação vermelhas na parte interna e fissuras de aproximadamente 30cm.</p> <p>FIGURA 31. Foto interna do pilar 04. FIGURA 32. Detalhe da ligação entre o pilar 04 o colarinho, montante e banzo com corrosão intensa. FIGURA 33. Foto externa do pilar 04. FIGURA 34. Foto externa do pilar 04, com presença de manchas intensas de bolor na base do colarinho.</p>

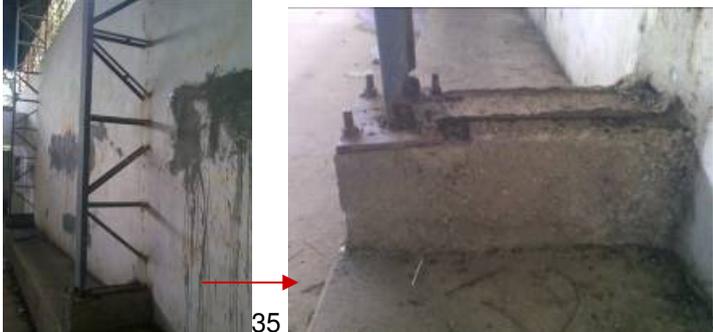
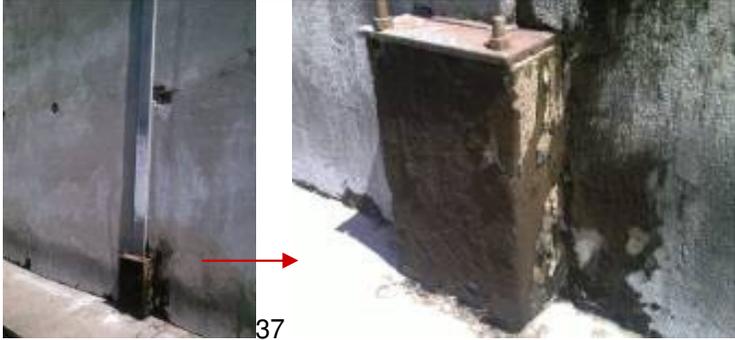
<p>PILAR P05 Lado esquerdo</p>	<p>PILAR MATERIAL - Aço carbono revestido com tinta epóxi ESTADO - Corrosão severa, oxidação com redução da espessura da chapa na base, banzo e montante.</p> <p>COLARINHO MATERIAL – Concreto armado ESTADO - Apresenta manchas de bolor e lascamento do concreto.</p> <p>FECHAMENTO MATERIAL - Alvenaria não estrutural, espessura 15cm. ESTADO – Apresentam leves manchas de bolor na parte externa e manchas de oxidação vermelhas na parte interna e fissuras de aproximadamente 30cm.</p> <p>FIGURA 35. Foto interna do pilar 05. FIGURA 36. Detalhe da ligação entre o pilar 05 o colarinho, montante e banzo com corrosão intensa.</p>

<p>FIGURA 37. Foto externa do pilar 05. FIGURA 38. Foto externa do pilar 05, com presença de manchas intensas de bolor na base do colarinho.</p>

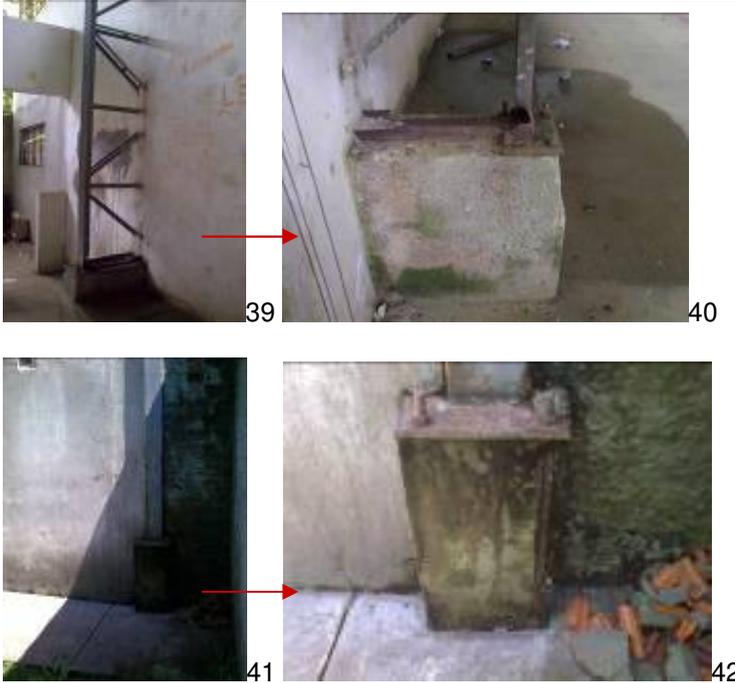
<p>PILAR P06 Lado esquerdo</p>	<p>PILAR MATERIAL - Aço carbono revestido com tinta epóxi ESTADO - corrosão severa, oxidação vermelha com redução da espessura da chapa da base, banzo, montante e chumbadores.</p> <p>COLARINHO MATERIAL – concreto armado ESTADO - lascamento do concreto</p> <p>FECHAMENTO MATERIAL - Alvenaria não estrutural, espessura 15cm. ESTADO - Apresentam intensas manchas de bolor na parte externa e manchas de oxidação vermelhas na parte interna e fissuras em toda a extensão de aproximadamente 1,00m.</p> <p>FIGURA 39. Foto interna do pilar 06. FIGURA 40. Detalhe da ligação entre o pilar 06 o colarinho, montante e banzo com corrosão intensa. FIGURA 41. Foto externa do pilar 06. FIGURA 42. Foto externa do pilar 06, com presença de manchas intensas de bolor na base do colarinho e lascamento na parte exterior.</p>

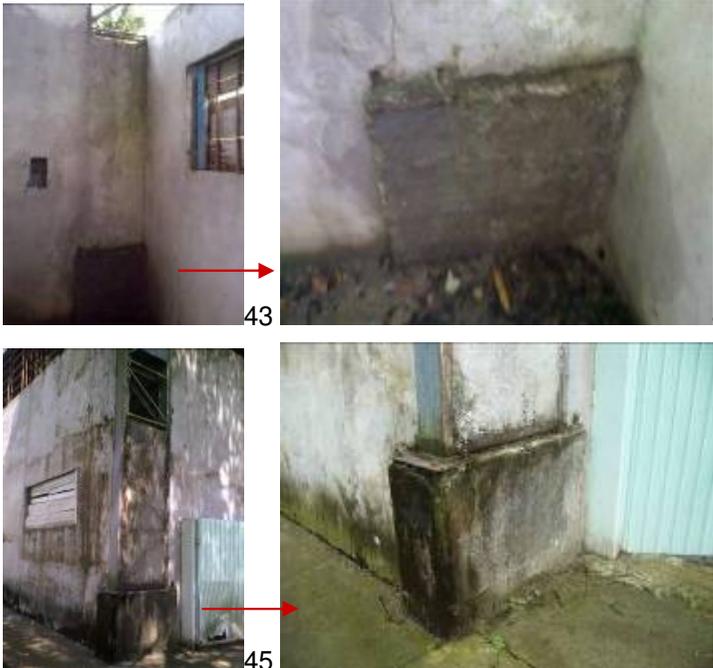
<p>PILAR P07 Lado esquerdo</p>	<p>PILAR MATERIAL - Aço carbono revestido com tinta epóxi ESTADO - corrosão severa, oxidação vermelha com redução da espessura da chapa da base, banzo, montante e chumbadores.</p> <p>COLARINHO MATERIAL – concreto armado ESTADO - apresenta manchas de bolor e lascamento do concreto</p> <p>FECHAMENTO MATERIAL - Alvenaria não estrutural, espessura 15cm. ESTADO - Apresentam intensas manchas de bolor na parte externa e manchas de oxidação vermelhas na parte interna e muitas fissuras em toda a sua extensão.</p> <p>FIGURA 43. Foto interna do pilar 07. FIGURA 44. Detalhe da ligação entre o pilar 07 o colarinho, montante e banzo com corrosão intensa. FIGURA 45. Foto externa do pilar 07. FIGURA 46. Foto externa do pilar 07, apresenta de manchas intensas de bolor na base do colarinho e lascamento.</p>

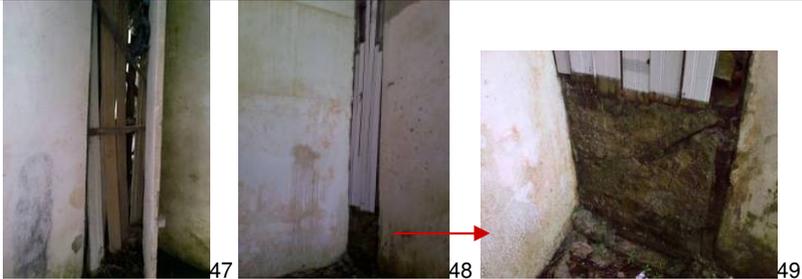
<p>PILAR P08 Lado direito</p>	<p>PILAR MATERIAL - Aço carbono revestido com tinta epóxi; ESTADO – Apresenta manchas de corrosão, pouco visíveis por estar coberta nas partes interna e externa.</p> <p>COLARINHO MATERIAL – Concreto armado ESTADO - Apresenta intensas manchas de bolor e lascamento do concreto, além do acúmulo de sujeiras.</p> <p>FECHAMENTO MATERIAL - Alvenaria não estrutural, espessura 15cm. ESTADO - Apresentam intensas manchas de bolor e de oxidação vermelha e muitas fissuras em toda a sua extensão.</p> <p>FIGURA 47. Foto interna do pilar 08. FIGURA 48 Foto externa do pilar 08. FIGURA 49. Detalhe do pilar, com manchas intensas de bolor e corrosões na estrutura metálica.</p>

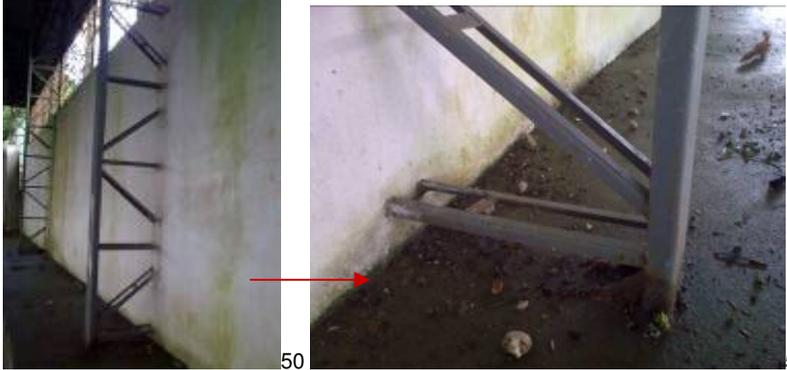
<p>PILAR P09 Lado direito</p>	<p>PILAR MATERIAL - Aço carbono revestido com tinta epóxi ESTADO - corrosão severa, oxidação vermelha.</p> <p>COLARINHO MATERIAL – concreto armado ESTADO - com muitas manchas de bolor</p> <p>FECHAMENTO MATERIAL - Alvenaria não estrutural, espessura 15cm. ESTADO - Apresentam intensas manchas de bolor na parte externa, manchas de oxidação vermelha na parte interna e muitas fissuras em toda a sua extensão.</p> <p>FIGURA 50. Foto interna do pilar 09. FIGURA 51. Foto interna do pilar 09, com presença de manchas intensas de bolor na base do colarinho e oxidações na estrutura do pilar.</p>

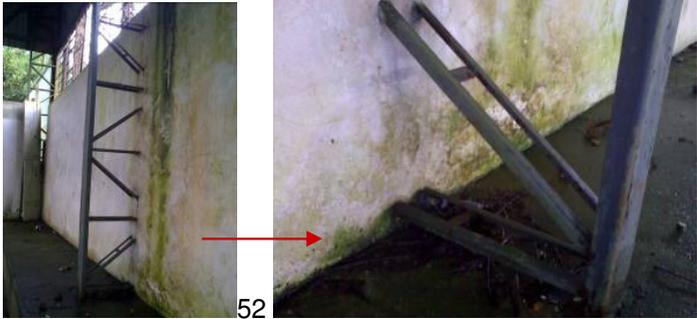
<p>PILAR P10 Lado direito</p>	<p>PILAR MATERIAL - Aço carbono revestido com tinta epóxi ESTADO - corrosão severa, oxidação vermelha</p> <p>COLARINHO MATERIAL – concreto armado ESTADO - com muitas manchas de bolor</p> <p>FECHAMENTO MATERIAL - Alvenaria não estrutural, espessura 15cm. ESTADO - Apresentam intensas manchas de bolor na parte externa, manchas de oxidação vermelha na parte interna e muitas fissuras em toda a sua extensão.</p> <p>FIGURA 52. Foto interna do pilar 10. FIGURA 53. Foto interna do pilar 10, com presença de manchas intensas de bolor na base do colarinho e oxidações na estrutura do pilar.</p>

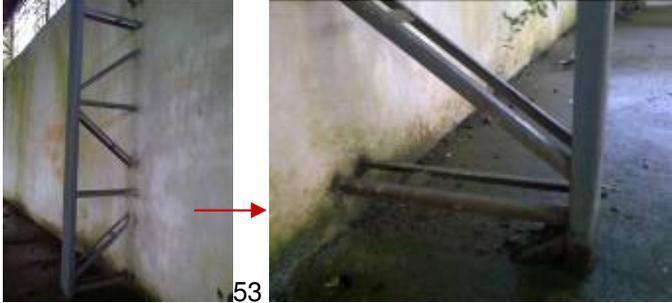
<p>PILAR P11 Lado direito</p>	<p>PILAR MATERIAL - Aço carbono revestido com tinta epóxi ESTADO - corrosão severa, oxidação vermelha.</p> <p>COLARINHO MATERIAL – concreto armado ESTADO - com muitas manchas de bolor</p> <p>FECHAMENTO MATERIAL - Alvenaria não estrutural, espessura 15cm. ESTADO - Apresentam intensas manchas de bolor na parte externa, manchas de oxidação vermelha na parte interna e muitas fissuras em toda a sua extensão.</p> <p>FIGURA 53. Foto interna do pilar 11. FIGURA 54. Foto interna do pilar 11, com presença de manchas intensas de bolor na base do colarinho e oxidações na estrutura do pilar.</p>

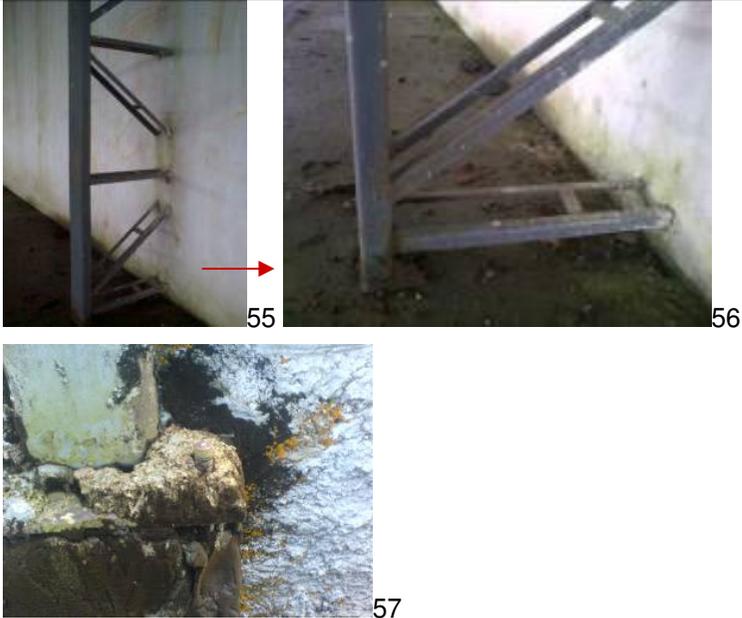
<p>PILAR P12 Lado direito</p>	<p>PILAR MATERIAL - Aço carbono revestido com tinta epóxi ESTADO - corrosão severa, oxidação vermelha.</p> <p>COLARINHO MATERIAL – concreto armado ESTADO - com muitas manchas de bolor</p> <p>FECHAMENTO MATERIAL - Alvenaria não estrutural, espessura 15cm. ESTADO - Apresentam intensas manchas de bolor na parte externa, manchas de oxidação vermelha na parte interna e muitas fissuras em toda a sua extensão.</p> <p>FIGURA 55. Foto interna do pilar 12. FIGURAS 56. Foto interna do pilar 12, com presença de manchas intensas de bolor na base do colarinho e oxidações na estrutura do pilar. FIGURAS 57. Foto externa do pilar 12, com presença de manchas intensas de bolor na base do colarinho.</p>

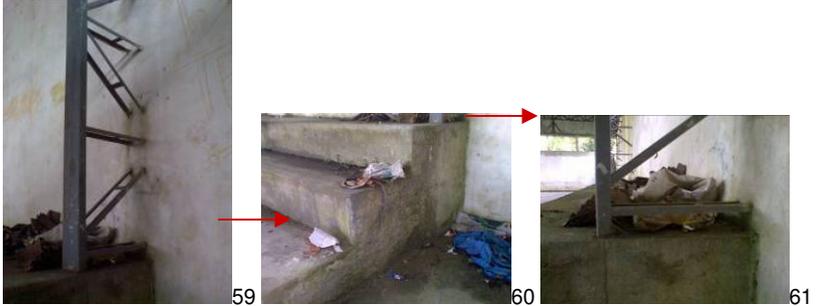
<p>PILAR P13 Lado direito</p>	<p>PILAR MATERIAL - Aço carbono revestido com tinta epóxi ESTADO - corrosão severa, oxidação vermelha.</p> <p>COLARINHO MATERIAL – concreto armado ESTADO - com muitas manchas de bolor</p> <p>FECHAMENTO MATERIAL - Alvenaria não estrutural, espessura 15cm. ESTADO - Apresentam intensas manchas de bolor na parte externa, manchas de oxidação vermelha na parte interna e muitas fissuras em toda a sua extensão na parte interna.</p> <p>FIGURA 59. Foto interna do pilar 13. FIGURAS 60. Foto interna do pilar 13, com presença de fissura na diagonal, bolor na base do colarinho e oxidações na estrutura do pilar. FIGURAS 61. Foto externa do pilar 13, com presença de manchas intensas de bolor próximo ao montante.</p>

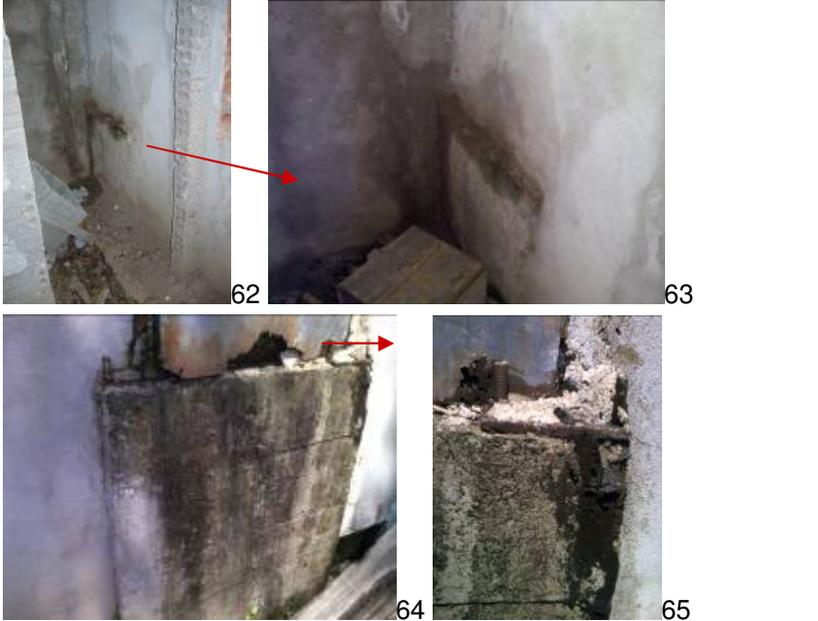
<p>PILAR P14 Lado direito</p>	<p>PILAR MATERIAL - Aço carbono revestido com tinta epóxi ESTADO - corrosão severa, oxidação vermelha com redução da espessura da chapa. Apresentam leves manchas de bolor na parte externa e manchas de oxidação vermelhas na parte interna e fissuras de aproximadamente 30cm.</p> <p>COLARINHO MATERIAL – concreto armado ESTADO - com muitas manchas de bolor</p> <p>FECHAMENTO MATERIAL - Alvenaria não estrutural, espessura 15cm. ESTADO - Apresentam manchas de bolor na parte externa, manchas de oxidação vermelha na parte interna e muitas fissuras em toda a sua extensão na parte interna.</p> <p>FECHAMENTO MATERIAL - Alvenaria não estrutural, espessura 15cm. ESTADO - Apresentam intensas manchas de bolor na parte externa e de oxidação vermelhas na parte interna e</p>

<p>lascamento de concreto do colarinho.</p> <p>CHAPA DE FECHAMETO MATERIAL - Chapa metálica. ESTADO – Em sua base, apresentam oxidação vermelha e corrosão vermelha com redução da espessura da chapa.</p> <p>FIGURA 62. Foto interna do pilar 14 FIGURA 63. Detalhe da base do pilar 14 FIGURA 64. Foto externa do pilar 14, presença de vegetação e bolor em sua base. FIGURA 65. Detalhe do pilar 14.</p>	
<p>COBERTURA</p>	<p>TESOURAS MATERIAL – Aço carbono revestido com tinta epóxi. ESTADO - Apresentam poucos sinais de corrosão.</p> <p>TERÇAS MATERIAL – Aço carbono revestido com tinta epóxi. ESTADO - Apresentam diversos pontos sinais de oxidação.</p> <p>TELHAS MATERIAL – Telha metálica. ESTADO – Não apresentam sinais de corrosão.</p> <p>FIGURA 66. Foto interna da cobertura FIGURA 67. Detalhe interno da cobertura</p>

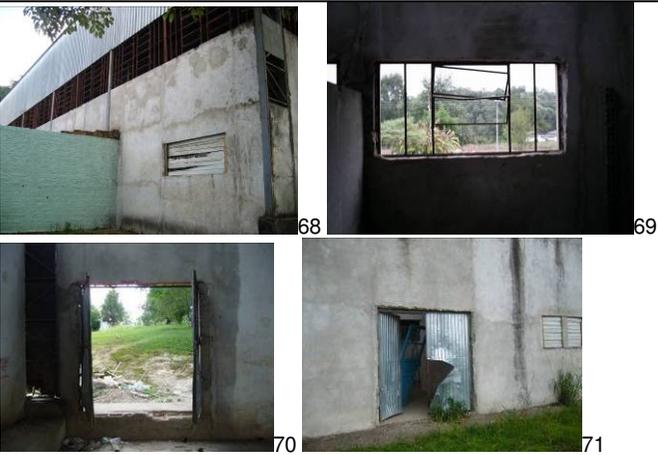
<p>ESQUADRIAS METÁLICAS</p>	<p>JANELAS MATERIAL – Perfis metálicos. ESTADO – Apresentam corrosão e efeito de impacto, assim como em alguns locais, parte dos perfis já foram inutilizados ou mesmo nem se encontram no local através do efeito de fadiga.</p> <p>PORTAS MATERIAL – Chapa de alumínio galvanizado; ESTADO – Encontram-se deformadas, sob o efeito de impacto.</p> <p>FIGURA 68. Vista externa das janelas FIGURA 69. Vista interna da janela FIGURA 70. Vista da porta; fachada posterior FIGURA 71. Vista da porta; fachada frontal</p>

Como já observado no diagnóstico, as esquadrias metálicas apresentam corrosão e efeito de impacto, e em alguns ambientes já deixaram de ser utilizadas. Essas patologias devem-se ao fato da esquadria da janela não possuir em sua superfície pintura, o que não as protege da corrosão, e a falta de vidros expõe a parte interna do ginásio ao acúmulo de umidade no seu interior.

- 9) Substituição das esquadrias danificadas e colocação dos vidros nas esquadrias;
- 10) Reparo da cobertura com a substituição de telhas com vazamento ou má colocação. Também deve-se executar a drenagem na cobertura, com sistema de calhas.

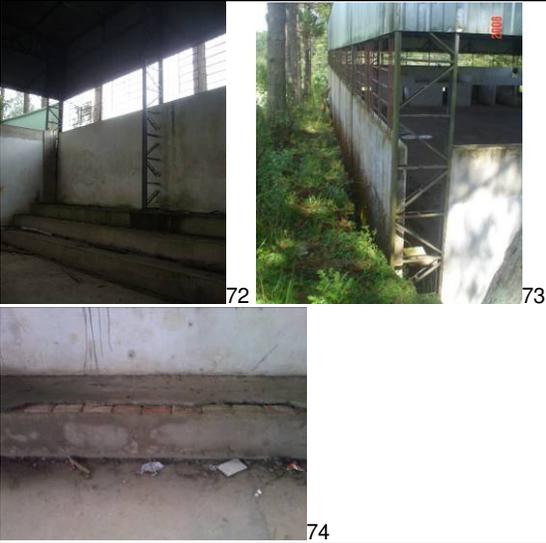
<p>ARQUIBANCADAS</p>	<p>ARQUIBANCADA DIREITA MATERIAL – Alvenaria, concreto e cimento. ESTADO - Apresentam por toda a sua extensão faixas de emboloramento e fissuras por falta de juntas de dilatação. No começo da arquibancada direita, no pé do pilar ocorreu uma trinca diagonal. Na parte externa da arquibancada apresentam muitos sinais de bolor, principalmente do lado direito, onde faz-se divisa com o bosque.</p> <p>ARQUIBANCADA ESQUERDA MATERIAL – Alvenaria, concreto e cimento. ESTADO - Apresentam em alguns pontos manchas provenientes de bolor, fissuras e lascamento do revestimento.</p> <p>FIGURA 72. Imagem interna, arquibancada direita. FIGURA 73. Imagem externa, arquibancada direita. FIGURA 74. Imagem interna, arquibancada esquerda.</p>

As arquibancadas apresentam por toda a sua extensão faixas de bolor, fissuras e presença de vegetação em alguns pontos, essas ocorrências devem-se por falta de juntas de dilatação.

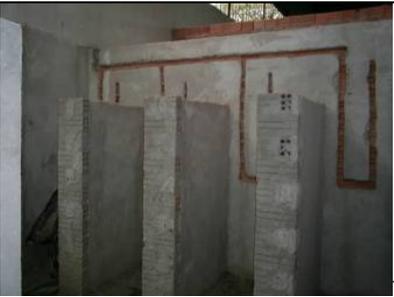
<p>PAREDES E DIVISÓRIAS INTERNAS</p>	<p>PAREDES MATERIAL – Alvenaria não estrutural, espessura 15cm, emboçadas e pintadas. ESTADO – Na lateral esquerda externa, a parede encontra-se com algumas manchas de bolor, somente na base. Já na lateral direita externa, encontra-se com muitas manchas de bolor em toda sua extensão.</p> <p>DIVISÓRIAS INTERNAS MATERIAL – Alvenaria não estrutural, espessura 15cm. ESTADO – Apresentam revestimentos incompletos, existem paredes apenas com chapisco e outras com emboço, em muitos locais a alvenaria está exposta às intempéries e sem impermeabilização adequada. No setor dos vestiários, algumas paredes estão apenas chapiscadas e outras estão emboçadas. Os rasgos de parede para colocação dos encanamentos estão expostos e sem proteção.</p> <p>FIGURA 75. Divisórias internas, vestiário feminino.</p>

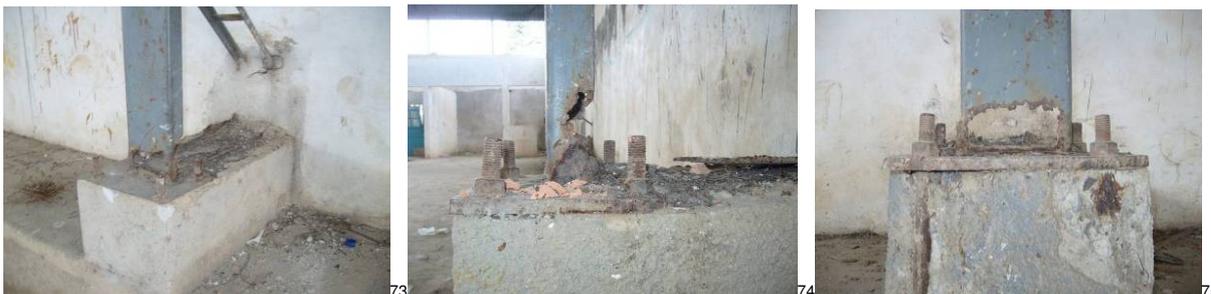
A ligação entre o banzo e montante, foi intensamente afetada pela corrosão. A corrosão seccionou grande parte da ligação, deixando as peças estruturais praticamente desconectadas, teve também a parte da base do banzo reduzida, deixando em muitos dos pilares citados somente uma parte da secção. Portanto podemos concluir que as funções estruturais estão altamente comprometidas.

A redução da secção destes pilares por consequência da corrosão, deve-se ao motivo que o primeiro montante encontra-se encostado junto do colarinho, o que propicia a corrosão destas peças. Ao contrário dos demais pilares (P08 ao P14), onde existe um espaço entre o montante e o colarinho. Outro fator é o acúmulo de água no montante, vindas de chuvas e lavagens do ginásio. Tendo em vista, o acúmulo de água pluvial nesta peça ocorre pela falta de vedação, pois esquadrias ao longo das paredes do ginásio não possuem os vidros de vedação.

Nesses pilares, percebe-se que os chumbadores das placas metálicas, abaixo do primeiro banzo, encontram-se bastante próximos das superfícies externas dos colarinhos e já apresentam-se em processo de degradação devido a intensa corrosão da estrutura metálicas fissuras presentes na alvenaria é ocasionado pelo excesso de carga presente nos pilares.

FIGURA 77. Vista interna, detalhe da base dos pilares afetados pela corrosão.
FIGURAS 78 e 79. Detalhe banzo pilar interno, afetados pela corrosão com redução de chapa, lascamento do concreto com exposição do chumbador.

- 3) Proceder limpeza, tratamento e proteção anti-corrosão, com aplicação de pintura primer epóxi em toda estrutura metálica;
- 4) Executar o reforço estrutural dos pilares corroídos e respectivos chumbadores. Reforçar também a estrutura do colarinho, em concreto armado, e prolongando-o até mais um metro além do nível atual, envolvendo assim a base do pilar metálico onde encontra-se o problema de corrosão;

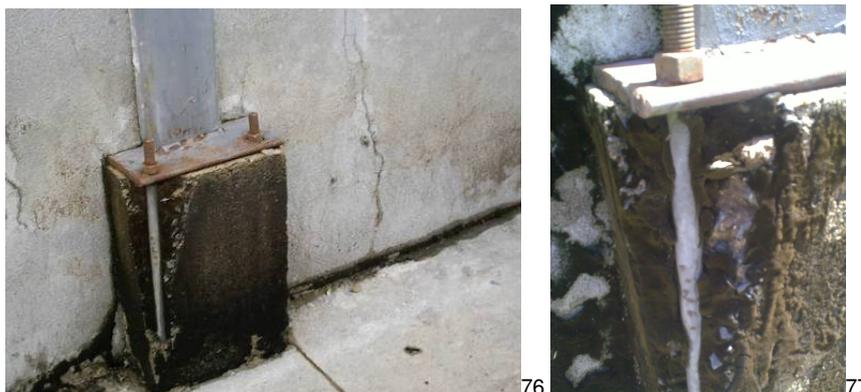
Na parte externa dos pilares, podemos visualizar que os chumbadores das placas metálicas, encontram-se bastante próximos das superfícies externas dos colarinhos, em alguns pilares encontram-se praticamente expostas a intempéries, sem o adequado necessário cobrimento de concreto, deixando-os muitos afetados corrosão e conseqüentemente os colarinhos apresentam lascamento do concreto. Outro problema verificado é o excesso de umidade, pois o bolor aparece em vários locais da edificação, inclusive no colarinho, visto que assim aumenta-se a corrosão das estruturas metálicas.

Devido o lascamento do concreto no colarinho e as fissuras nas paredes, podemos concluir que essas patologias são ocorrentes do excesso de carga deste lado do pilar. Os elementos que compõem a base do pilar (colarinho, chumbadores, banzo e montantes) estão com seus desempenhos estruturais visivelmente comprometidos, ocorrendo o lascamento do concreto do colarinho e deixando a estrutura exposta. Nas paredes a fissuração mostra que a estrutura metálica está se movimentando devido o excesso de peso, e tende a aumentar a fissura, pois ainda há a continuidade de corrosão do pilar metálico.

FIGURAS 80 e 81. Base do pilar 03, apresenta oxidação vermelha na placa de apoio e chumbadores, e intensa manchas de bolor e lascamento do concreto com exposição dos chumbadores.
FONTE. Autora

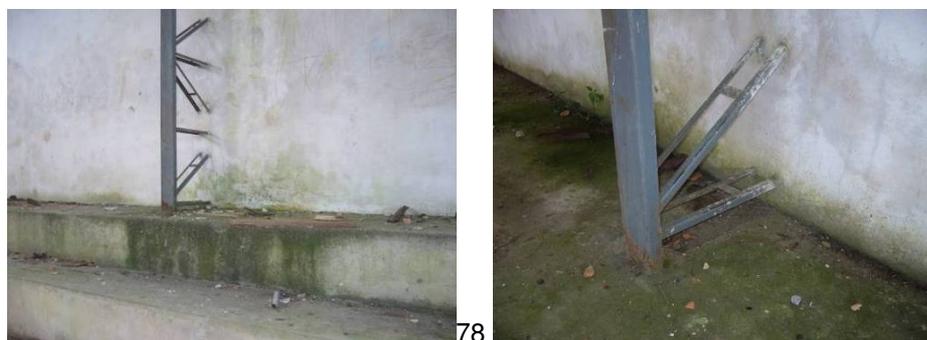
Nos pilares P08 ao P14, encontram-se corrosão apenas no banzo, com menos intensidade e num estagio menos avançado que os outros pilares (P01 ao P07), aparentemente, pois parte da estrutura se encontra dentro da arquibancada, o que contribui para o reforço da base do pilar.

FIGURA 82. Vista da arquibancada com mancha de emboloramento próximo ao pilar

FIGURA 83. Vista da corrosão do banzo

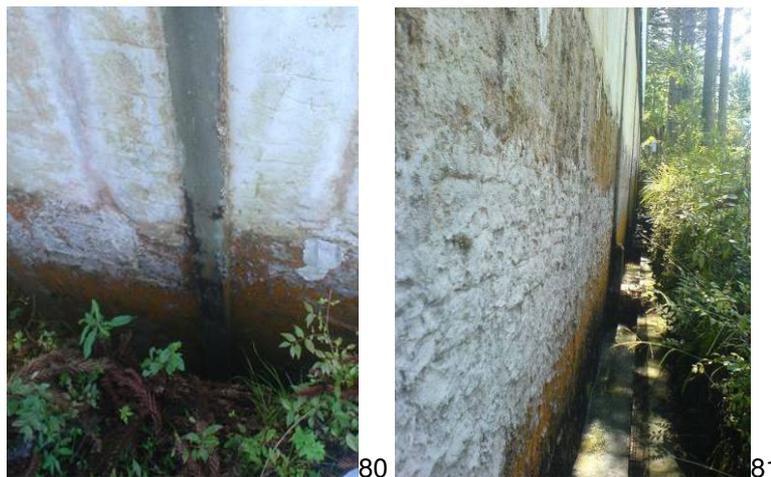
Na parte externa dos pilares, os colarinhos encontram-se totalmente manchados, provenientes da umidade, ocorrem também no encontro com todos os pilares do lado direito (P08 ao P14). A parte dos pilares que ficam na superfície externa, encontra-se com manchas de intensa corrosão, mas não apresentam a redução de chapa aparente.

FIGURA 84. Vista de parte do pilar que fica exposta a superfície externa
FIGURA 85. Vista da parede com muitas manchas de bolor e o corte do terreno próximo a parede
FONTE. Autora

As causas prováveis desta patologia é a umidade, proveniente da proximidade com o bosque e da localização, face sul. Pois a parede e as arquibancadas na lateral direita do ginásio encontram-se na divisa com o bosque e muito próximo a um corte de terreno e apresenta por toda a sua extensão faixas de bolor causado pela alta presença de água, fator que propicia a corrosão das estruturas metálicas. Outro fator que contribui com a umidade é causada por deficiência de drenagem das águas pluviais.
