**PATOLOGIA NAS EDIFICAÇÕES PÚBLICAS DO ESTADO DO PARANÁ:
ESTUDO DE CASO DA UNIDADE ESCOLAR PADRÃO 023 DA
SUPERINTENDÊNCIA DE DESENVOLVIMENTO ESCOLAR - SUDE**

Monografia apresentada para a obtenção do Título de Especialista em Construção de Obras Públicas no Curso de Pós Graduação em Construção de Obras Públicas da Universidade Federal do Paraná, vinculado ao Programa Residência Técnica da Secretaria de Estado de Obras Públicas/SEOP.

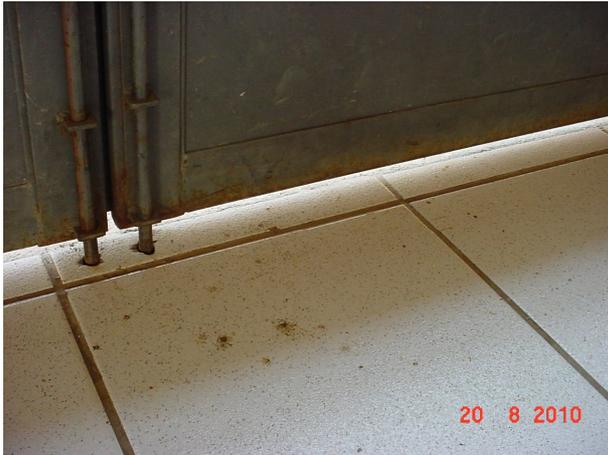
FIGURA 10: OCORRÊNCIA DE CORROSÃO NAS ESQUADRIAS DO BLOCO DE SERVIÇOS

a) Princípio de corrosão na base das partes móveis da esquadria

para todo problema sempre havia uma situação correspondente que indicava o caminho a ser investigado. A anomalia relacionada ao item 01, do Quadro 2, percebida nas portas do módulo de serviço, é causada pelos contatos com a umidade proveniente das constantes lavagens do piso da referida área, conforme depoimentos dos colaboradores da limpeza. Segundo HELENE (1986), a corrosão propriamente dita é o ataque de natureza predominantemente eletroquímica, que ocorre no meio aquoso. Forma-se uma película de eletrólito sobre a superfície das barras de aço que é causada pela presença de umidade no ambiente. Esta corrosão conduz à formação de óxidos/hidróxidos de ferro, produtos de corrosão avermelhados, pulverulentos e porosos, denominados ferrugem, que necessita das seguintes condições para ocorrer, conforme RÜSCH (1975), apud HELENE (1986): existência de um eletrólito, de uma diferença de potencial e de oxigênio; podem existir também agentes agressivos. O mesmo processo descrito por HELENE é o causador dos demais casos de corrosão verificados na unidade, visto que todos os materiais estão em presença constante de umidade, devidos às suas localizações.

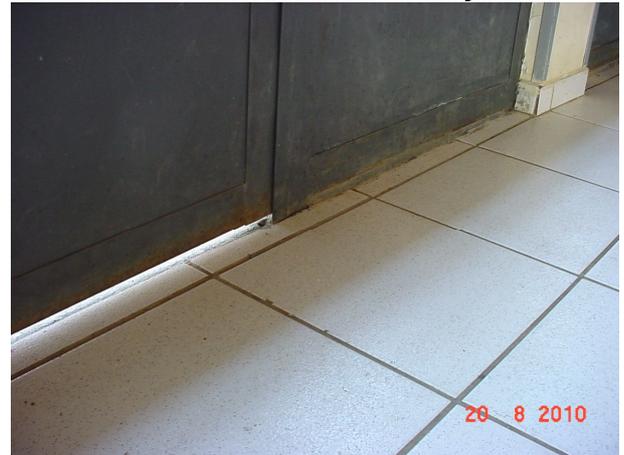
b) Princípio de corrosão na base da parte fixa da esquadria

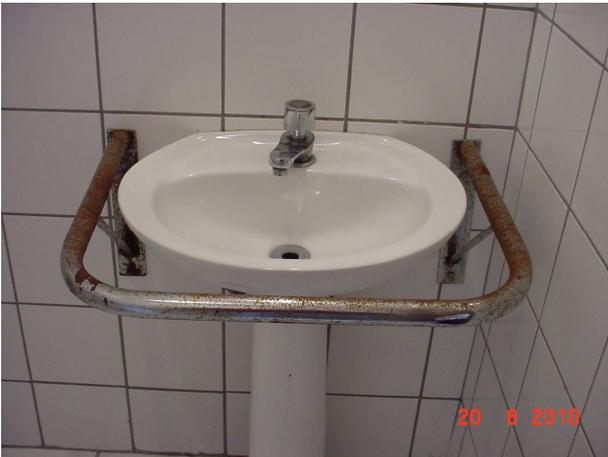
FIGURA 11: OCORRÊNCIA DE CORROSÃO NAS BARRAS DE APOIO DOS BWCs P.N.E.

a) Princípio de corrosão na barra de apoio do lavatório

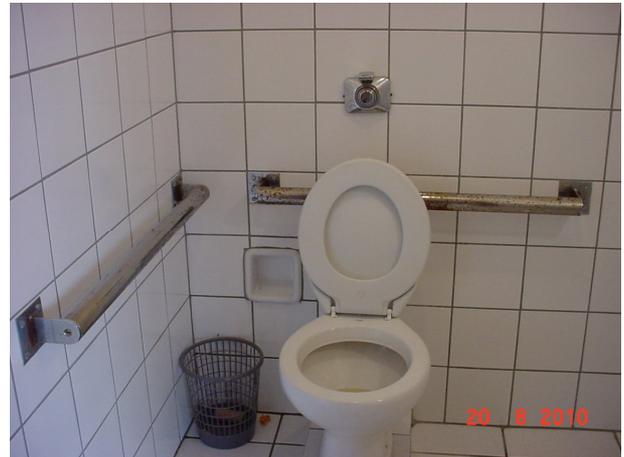
b) Princípio de corrosão nas barras de apoio da bacia sanitária

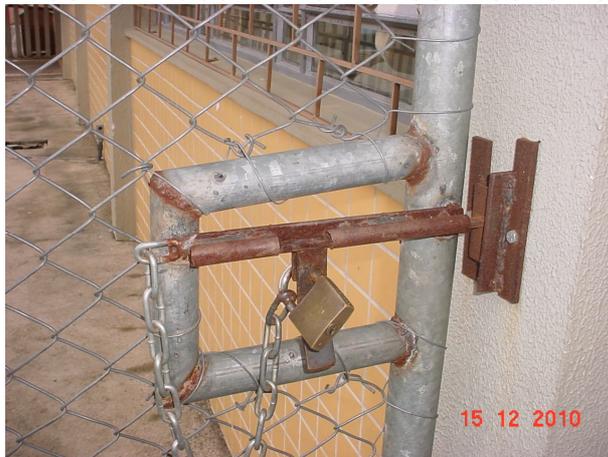
FIGURA 12: OCORRÊNCIA DE CORROSÃO NO GRADIL DE SEPARAÇÃO ENTRE BLOCOS

a) Corrosão no fecho e nas costuras das barras

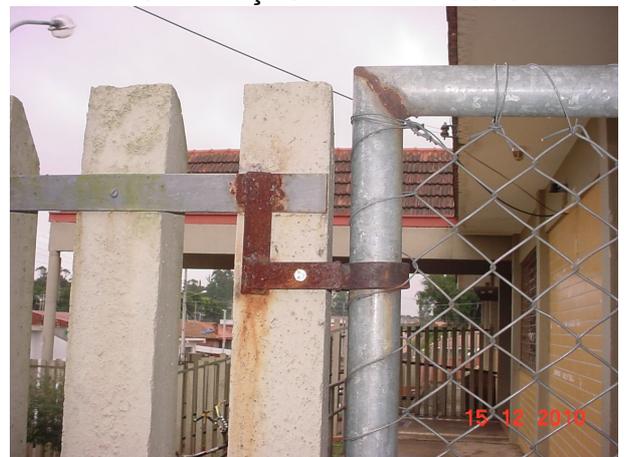
b) Corrosão na haste de fixação e na costura das barras

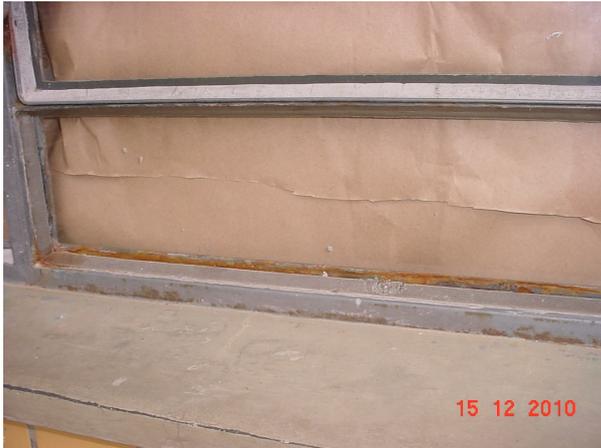
FIGURA 13: OCORRÊNCIA DE CORROSÃO NAS JANELAS DAS SALAS DE AULA

a) Corrosão na base da esquadria

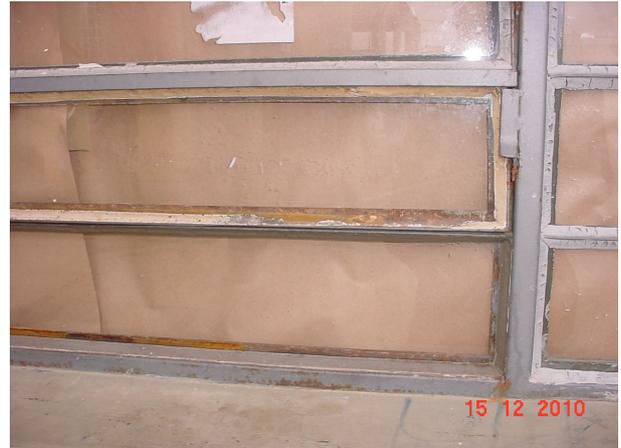
b) Corrosão na base da esquadria e nas proximidades

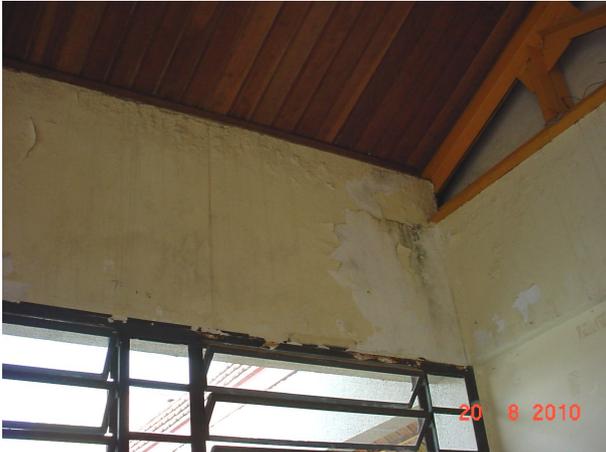
FIGURA 14: DESCOLAMENTO DA PINTURA DA PAREDE EXTERNA DO BLOCO DE SERVIÇOS

a) Descascamento da pintura na face interna da parede acima das esquadrias e próximas ao forro

Para os casos das patologias citados nos itens 02 e 03, do Quadro 2, também estão relacionados com a umidade e são provenientes da infiltração de água da chuva que corre pela superfície da laje e entra nos orifícios por onde passam as fiações de energia que alimentam as luminárias e, também, para o caso dos descascamentos da pintura da parede da área de serviço, a infiltração se dá através do forro de madeira, em consequência de telhas quebradas. No primeiro caso, em que há descascamento da pintura, UEMOTO (1988) apud BRAGA (2010) alerta que os problemas com a pintura surgem de duas formas: na interface da película com o substrato ou na própria película da pintura, e são decorrentes de vários fatores, entre estes, a presença de umidade excessiva do substrato por infiltração. Já, no segundo caso, BRAGA (2010) conceitua bolor como sendo a proliferação de microorganismos tais como fungos, algas e outros grupos de seres vivos que aparecem sobre a superfície úmida e, conseqüentemente, provocam manchas. Posteriormente ocorre a desagregação da superfície.

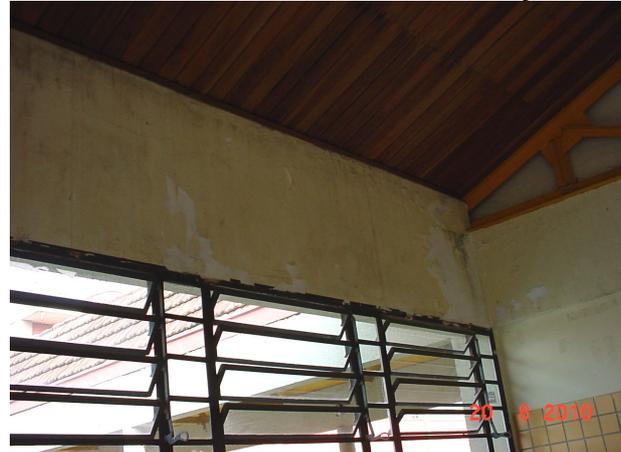
b) Descascamento da pintura na face interna da parede acima das esquadrias e próximas ao forro

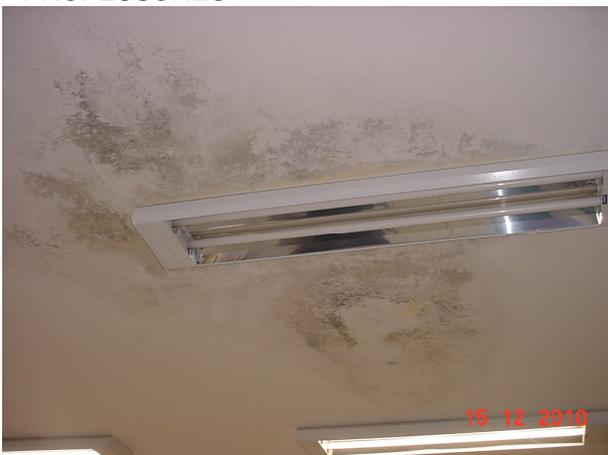
FIGURA 15: DESCOLAMENTO E FUNGOS NA PINTURA DO TETO DA SALA DOS PROFESSORES

a) Presença de fungos e descascamento da pintura

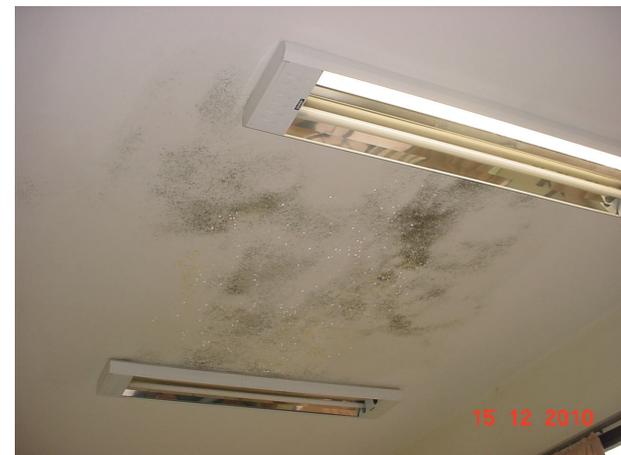
b) Presença de fungos na pintura

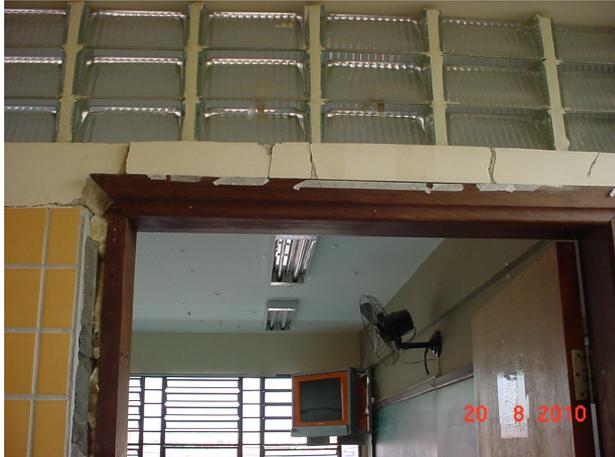
FIGURA 16: OCORRÊNCIA DE DANOS NA ALVENARIA SOBRE OS CAIXILHOS DAS PORTAS DAS SALAS DE AULA

a) Desagregamento da alvenaria sobre o caixilho da porta

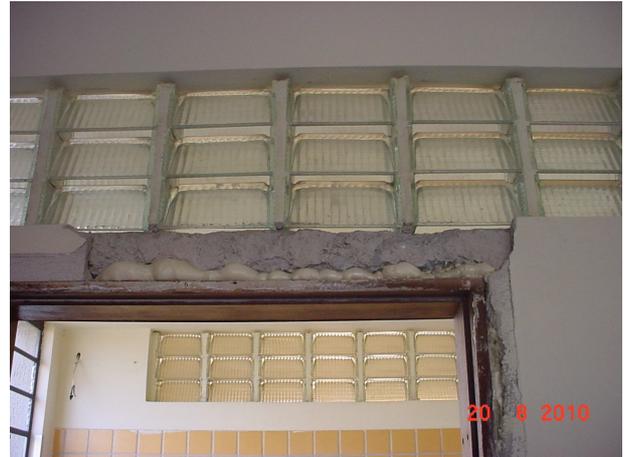
b) Deslocamento do reboco sobre o caixilho da porta

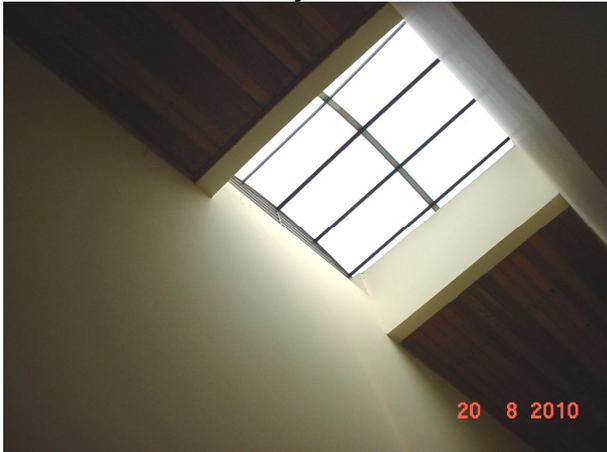
FIGURA 17: INFILTRAÇÃO DE ÁGUA DA CHUVA ATRAVÉS DOS DOMOS DE VENTILAÇÃO

a) Infiltração de água da chuva pelas aberturas laterais do domo

e) Os casos de infiltração (entrada de água pelos domos) foram classificados quanto à fase de projeto, uma vez que a SUDE não se preocupa em mudar o modelo de domo adotado nas escolas do padrão 023. Existem no mercado outros tipos de domos, inclusive mais baratos e esteticamente superiores, que atenderiam com eficácia ao objetivo proposto, que é efetuar a troca de ar e iluminar os corredores dos blocos;

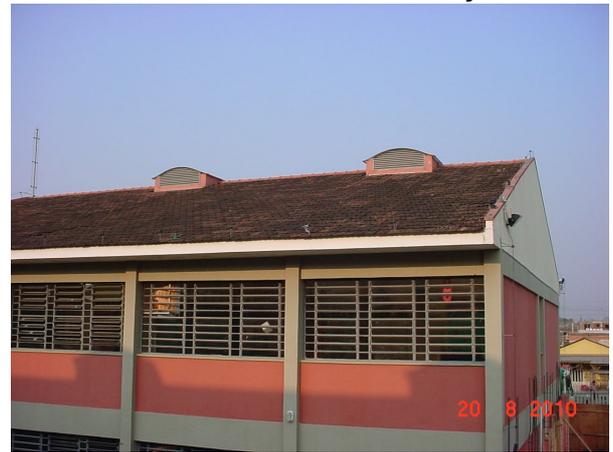
b) Infiltração de água da chuva pelas aberturas laterais do domo

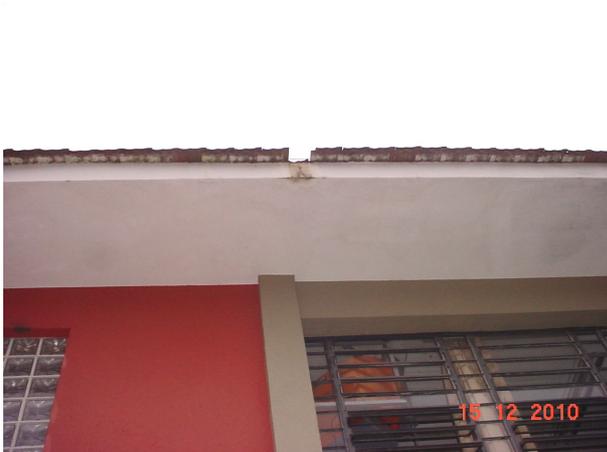
FIGURA 18: DANOS NAS TELHAS DA COBERTURA DOS BLOCOS E DA PASSARELA

a) Telhas quebradas na extremidade da cobertura de alguns blocos

f) As anomalias referentes a danos na cobertura, classificadas como oriunda na fase de utilização da edificação, justifica-se em função de que está relacionada com a ocorrência de vandalismo e, como a escola depende de recursos da SEED, não realiza os reparos, culminado com o surgimento de patologias.

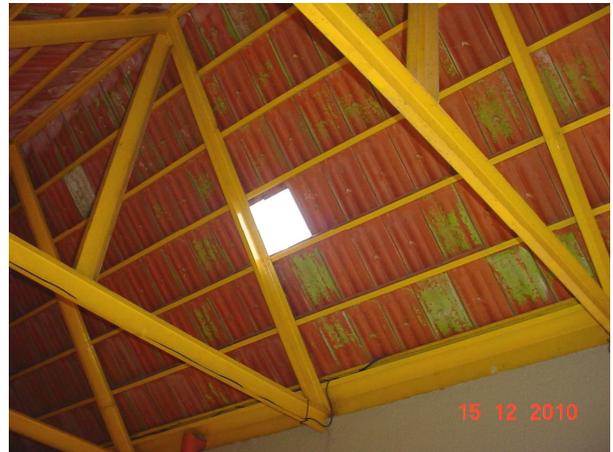
b) Ausência de telhas em alguns pontos da cobertura da passarela
