PATOLOGIAS EM REVESTIMENTOS CERÂMICOS EM ESCOLAS DE MARINGÁ-PR

Monografia apresentada para a obtenção do Título de Especialista em Construção de Obras Públicas no Curso de Pós-Graduação em Construção de Obras Públicas da Universidade Federal do Paraná, vinculado ao Programa Residência Técnica da Secretaria de Estado de Obras Públicas /SEOP.

4.1 ESTUDO 1 - COLÉGIO ESTADUAL GASTÃO VIDIGAL – MARINGÁ

4.2 ESTUDO DE CASO 2 – ESCOLA ESTADUAL MARCO ANTÔNIO PIMENTA – MARINGÁ

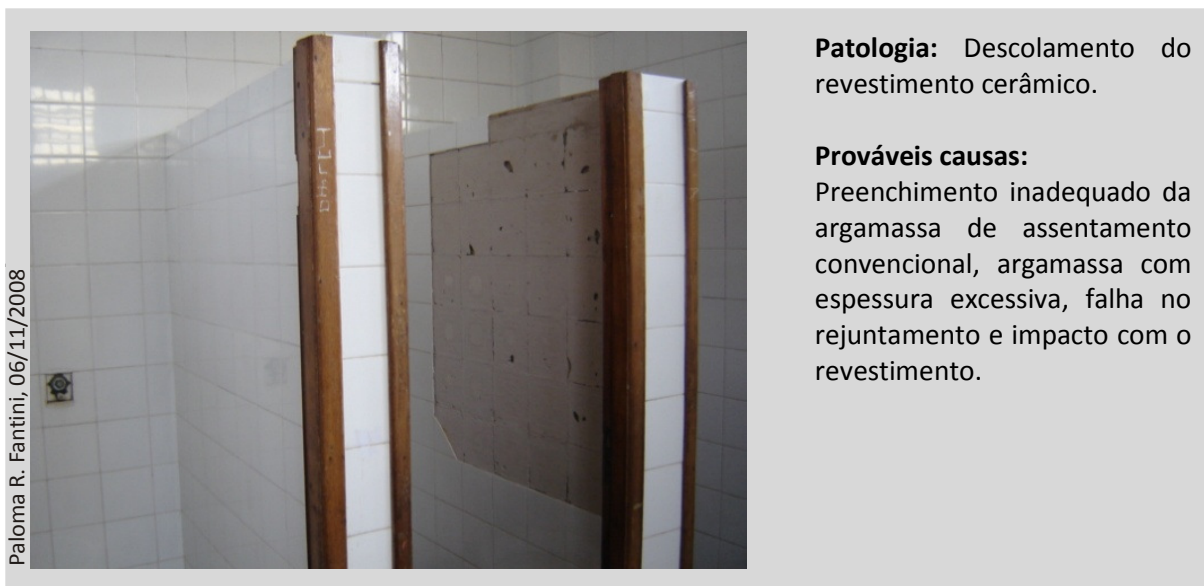
Figura 23: Descolamento do revestimento cerâmico – parede do banheiro

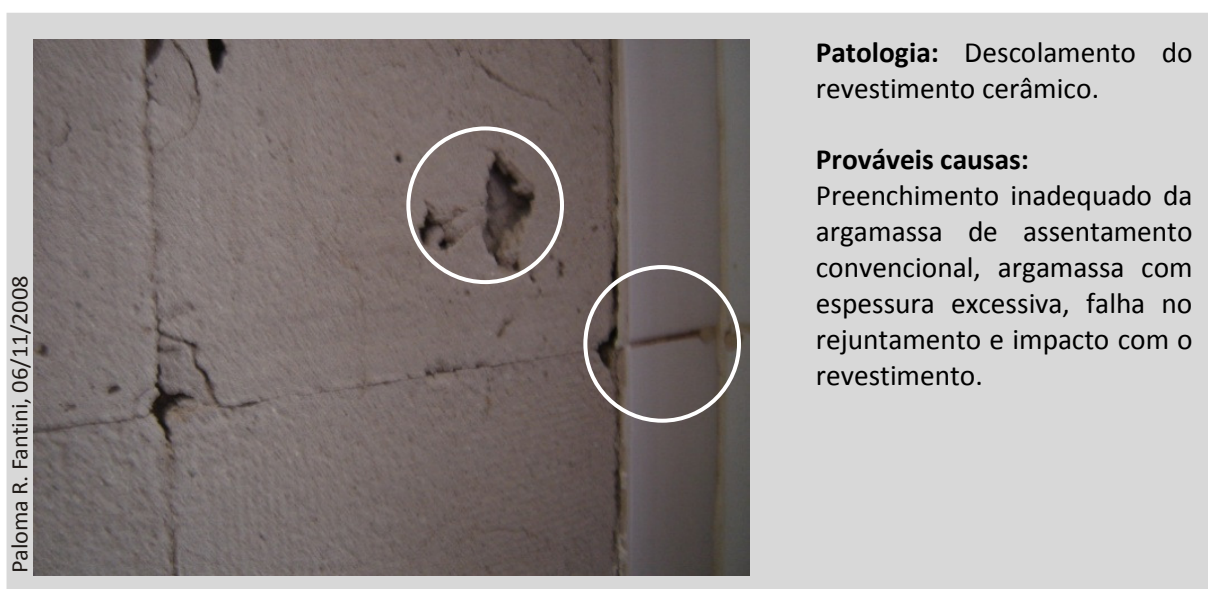
Figura 24: Detalhe do descolamento cerâmico – parede do banheiro

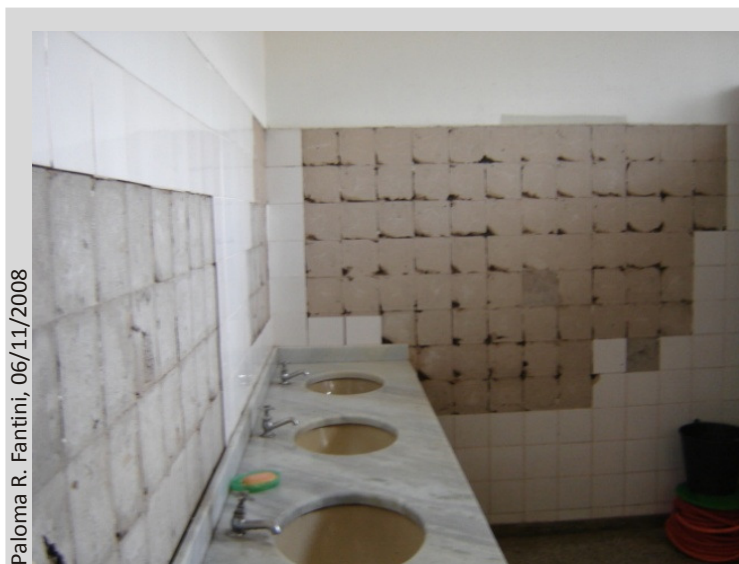
Patologia: Descolamento do revestimento cerâmico

Prováveis causas:

Preenchimento inadequado da argamassa de assentamento convencional e argamassa com espessura excessiva.

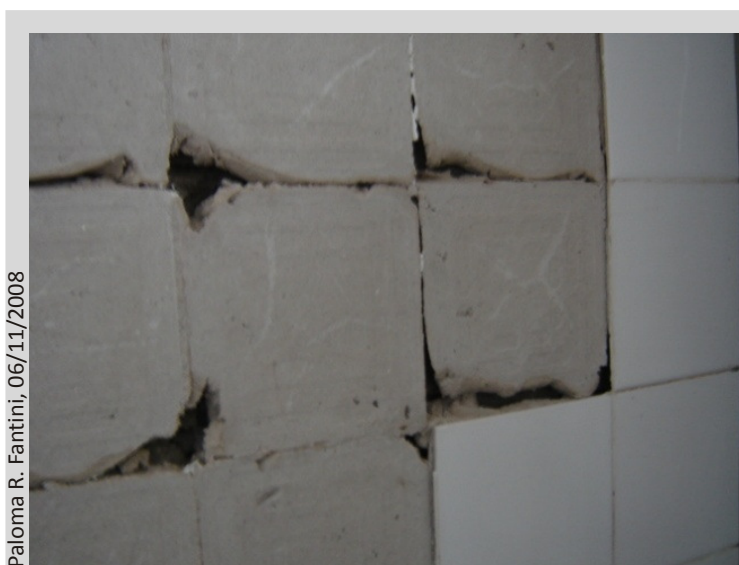
Patologia: Descolamento do revestimento cerâmico.

Figura 28: Detalhe do descolamento cerâmico – parede do banheiro

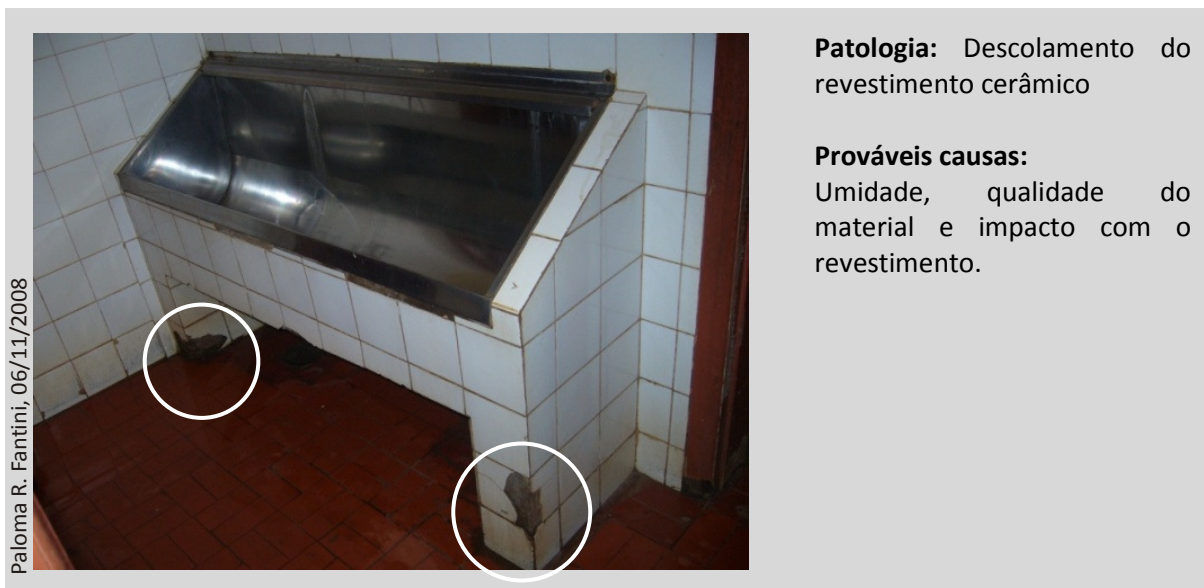
Figura 29: Descolamento do revestimento cerâmico – mictório (banheiro masculino)

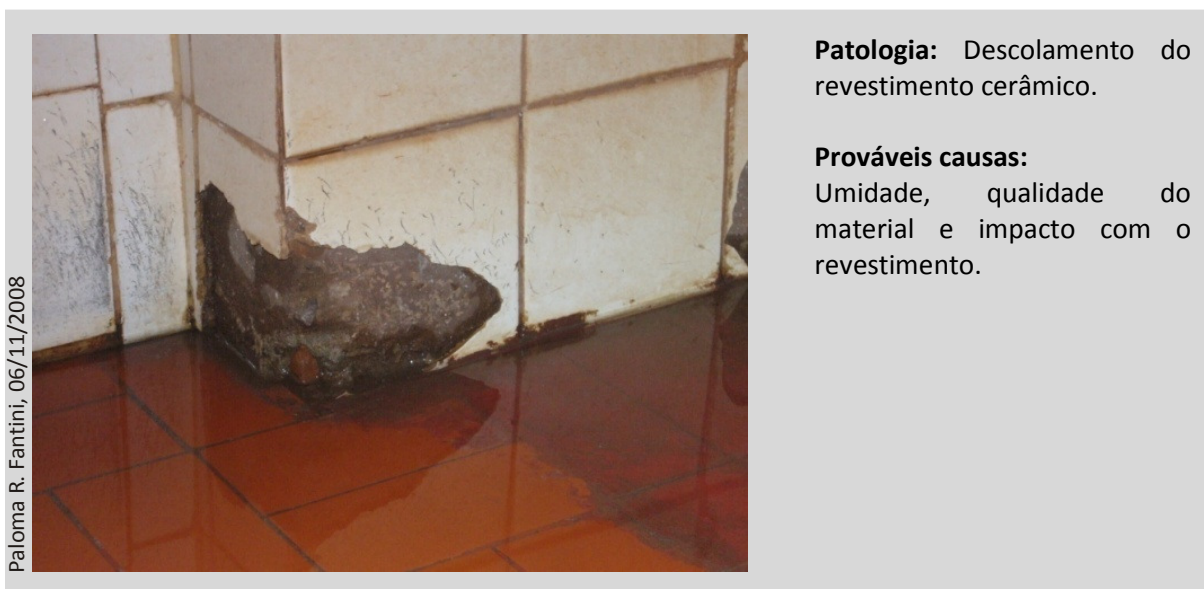
Figura 30: Detalhe do descolamento – parede do mictório (banheiro masculino)

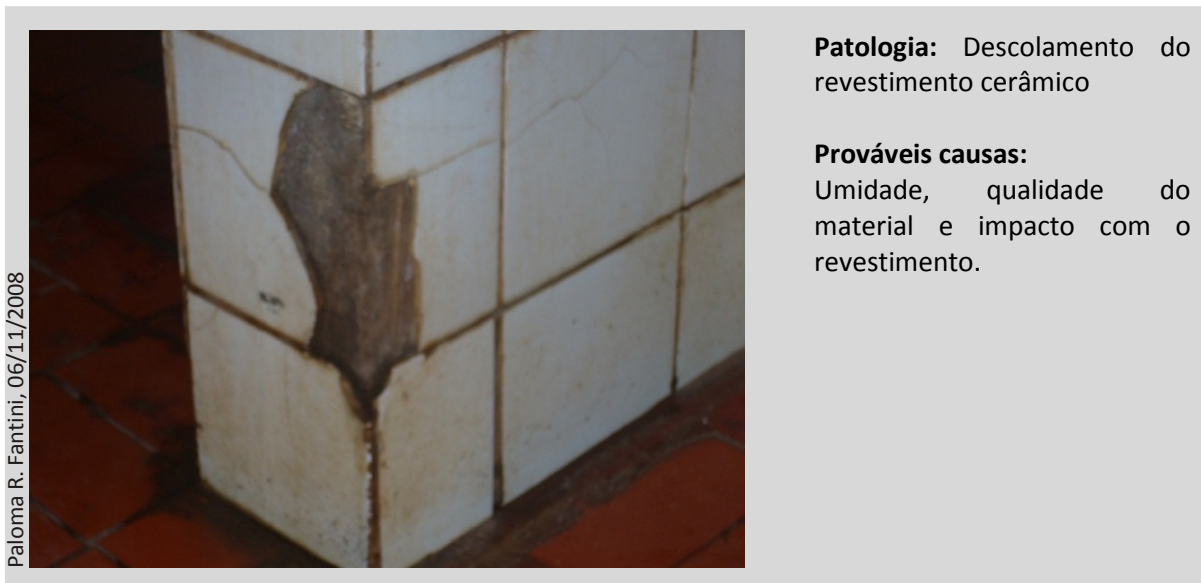
Figura 31: Detalhe do descolamento – quina do mictório (banheiro masculino)

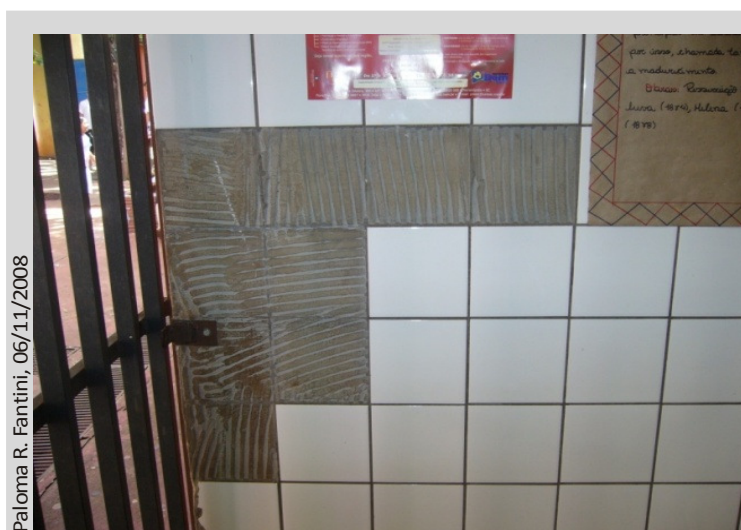
Patologia: Descolamento do revestimento cerâmico.

Figura 34: Descolamento do revestimento cerâmico – parede próxima ao bebedouro

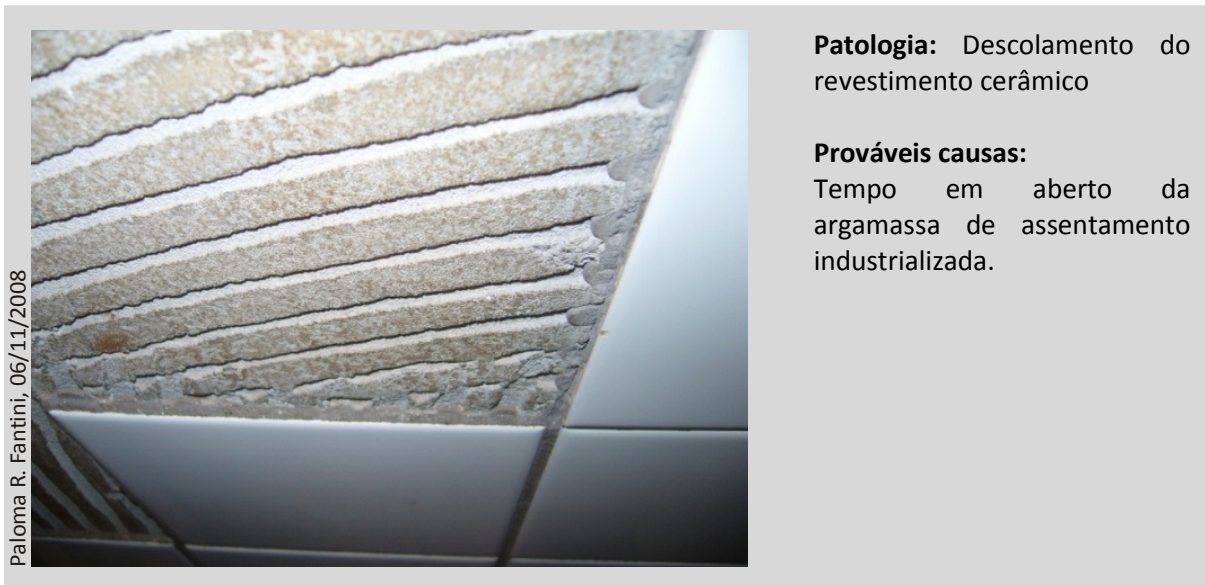
Figura 35: Detalhe do descolamento cerâmico – parede próxima ao bebedouro

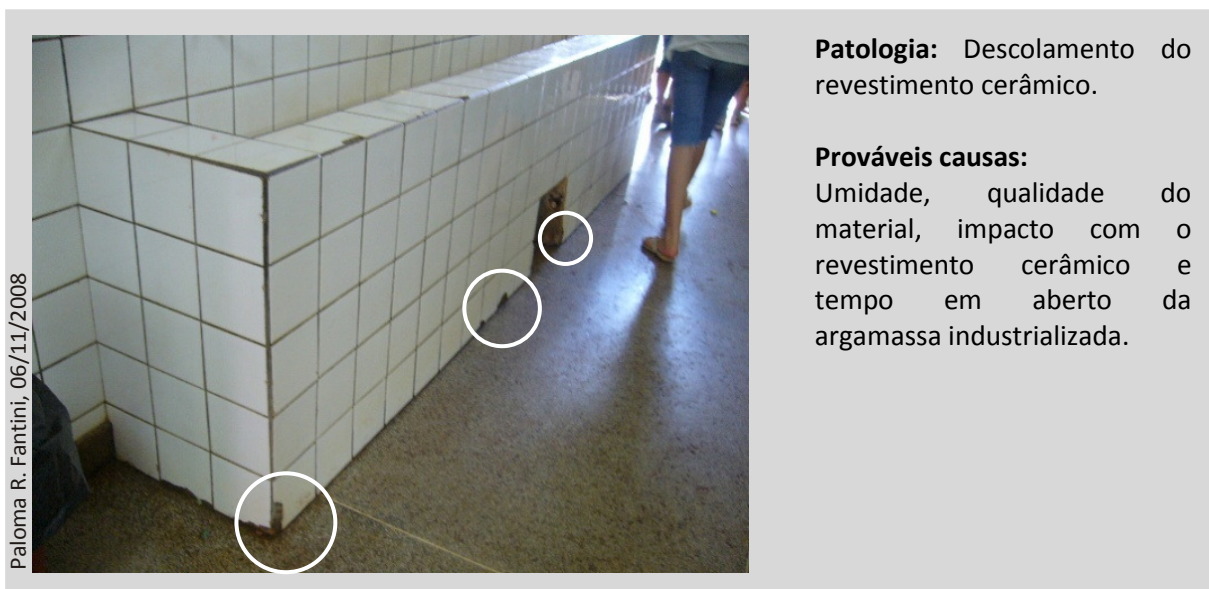
Figura 36: Descolamento do revestimento cerâmico – parede do bebedouro

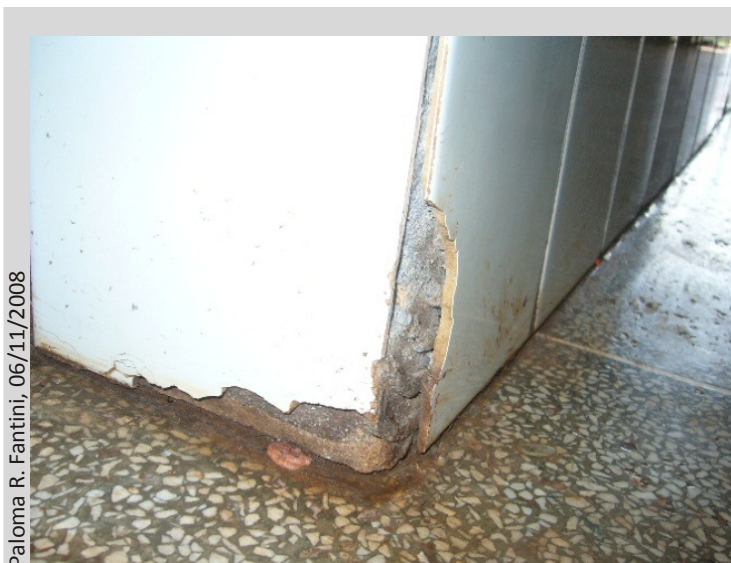
Patologia: Descolamento do revestimento cerâmico.

Prováveis causas:

Figura 37: Detalhe do descolamento cerâmico – quina do bebedouro

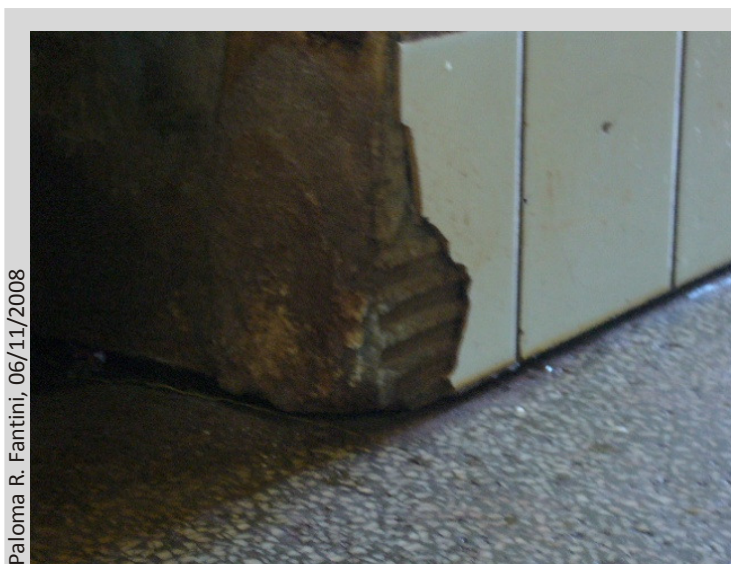
Patologia: Descolamento do revestimento cerâmico.

Prováveis causas:

Figura 38: Detalhe do descolamento cerâmico – quina do bebedouro

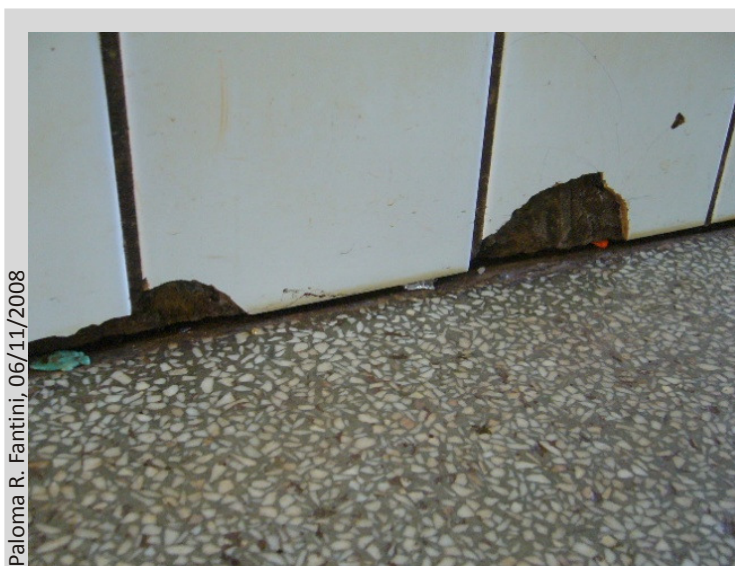
Patologia: Descolamento do revestimento cerâmico

Figura 39: Detalhe do descolamento cerâmico – parte inferior da parede do bebedouro

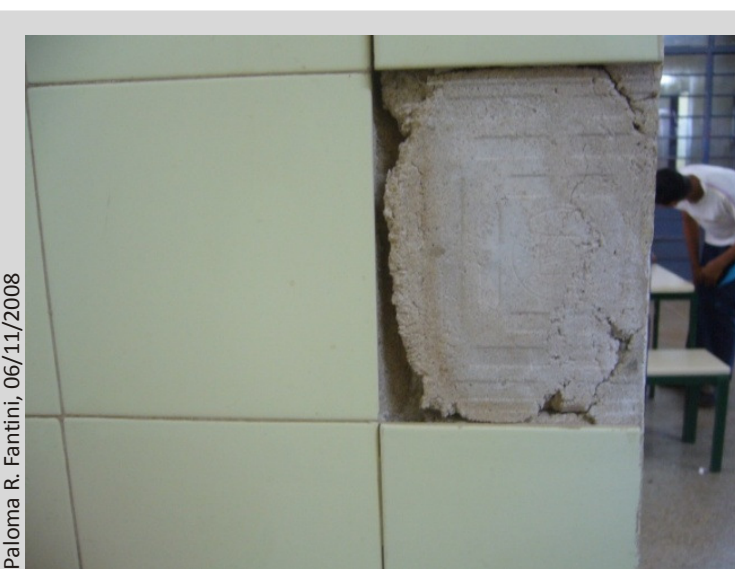
Patologia: Descolamento do revestimento cerâmico.

Figura 40: Detalhe do descolamento cerâmico – quina da parede da cozinha

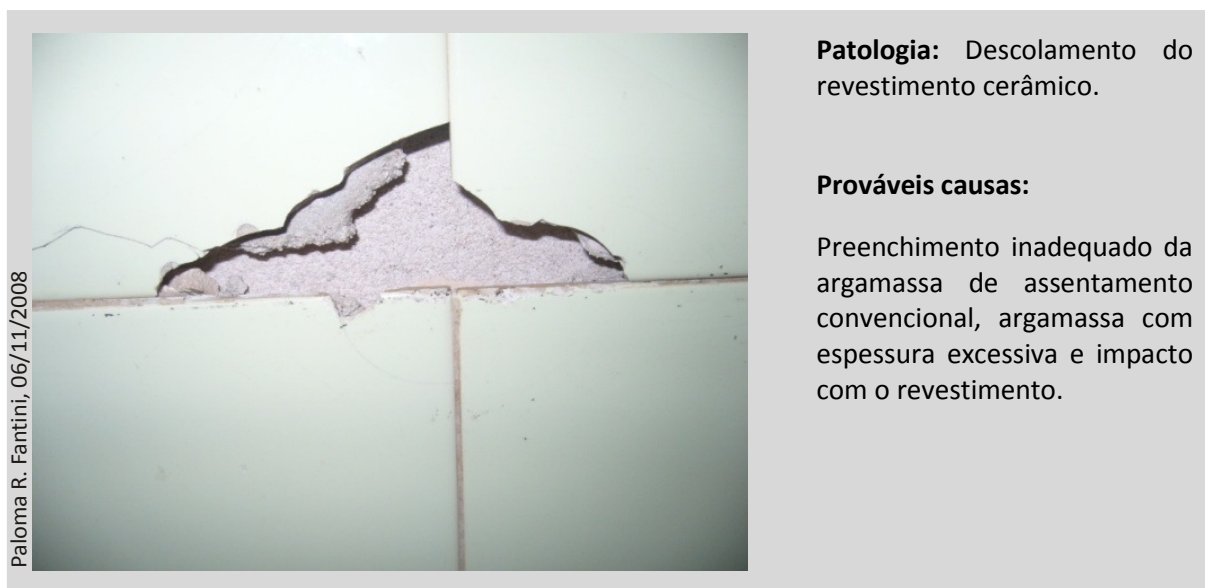
Patologia: Descolamento do revestimento cerâmico.

Prováveis causas:
