**COLÔNIA MURICI: MÉTODOS PARA DIAGNÓSTICO EM PROJETOS DE
RESTAURAÇÃO E PRESERVAÇÃO DO PATRIMÔNIO HISTÓRICO**

Tese apresentada ao Programa de Pós-Graduação em Engenharia Florestal, Setor de Ciências Agrárias, Universidade Federal do Paraná, como requisito parcial à obtenção do título de Doutora em Engenharia Florestal, Área de Concentração Tecnologia e Utilização de Produtos Florestais.

A ação de agentes deterioradores da madeira nas edificações históricas da Colônia Murici, São José dos Pinhais - PR, interferem na integridade e na condição de segurança de uso das construções.

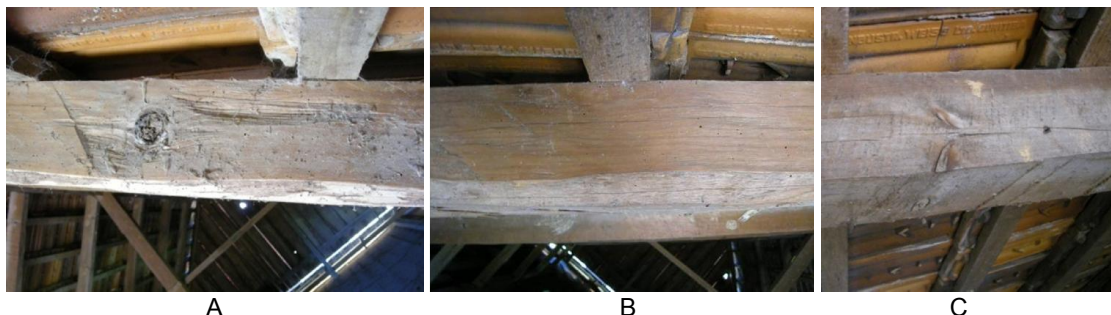
FIGURA 54 – PROCESSAMENTO RÚSTICO DAS MADEIRAS CAIBRO CD2 (A), CAIBRO COM CHANFRO CE4 (B), GRUPO DE NÓS CAIBRO CE7 (C).

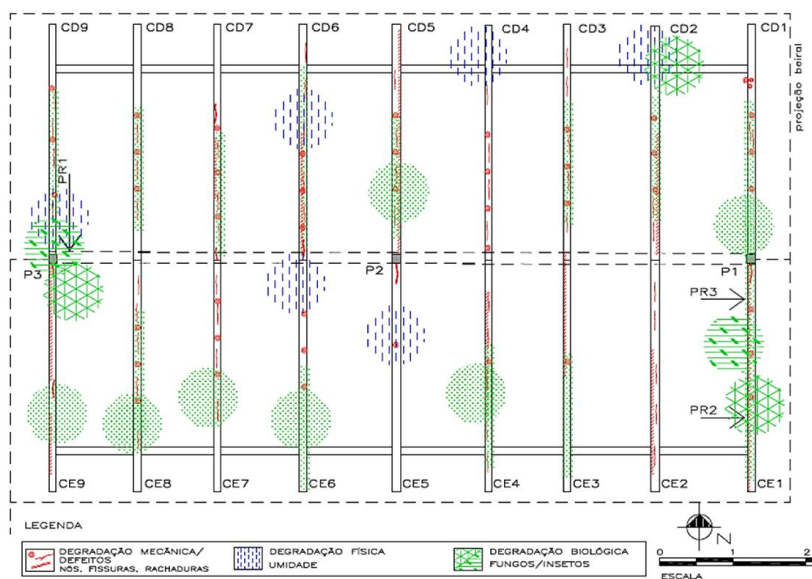
FIGURA 55 – PLANTA DO MAPEAMENTO DOS DEFEITOS E DETERIORAÇÕES, CASA GROCHOCKI.

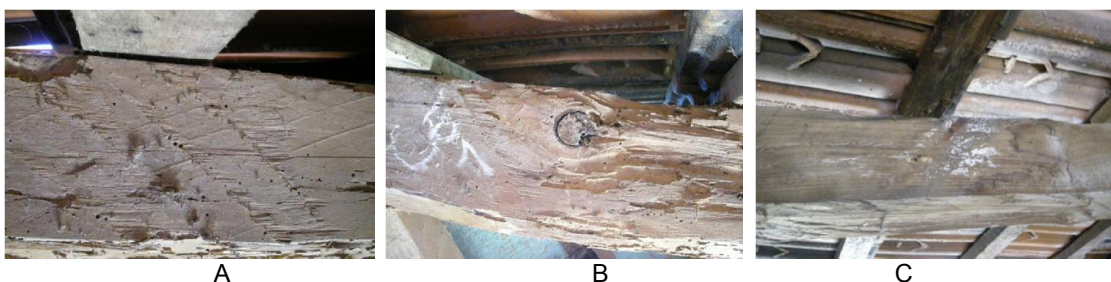
FIGURA 56 – ORIFÍCIOS DE EMERGÊNCIA (A) DETERIORAÇÃO POR INSETOS DIMINUIÇÃO DA SEÇÃO (B), PRESENÇA DE UMIDADE E BOLORES (C).

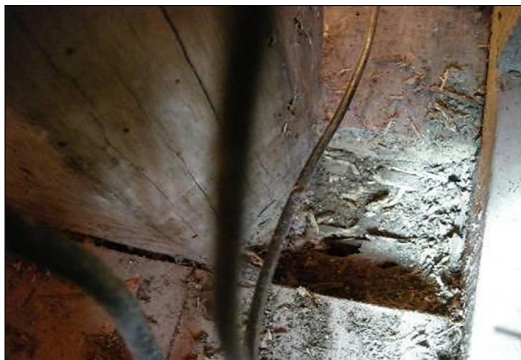
FIGURA 57 – BASE DO PILAR 3.

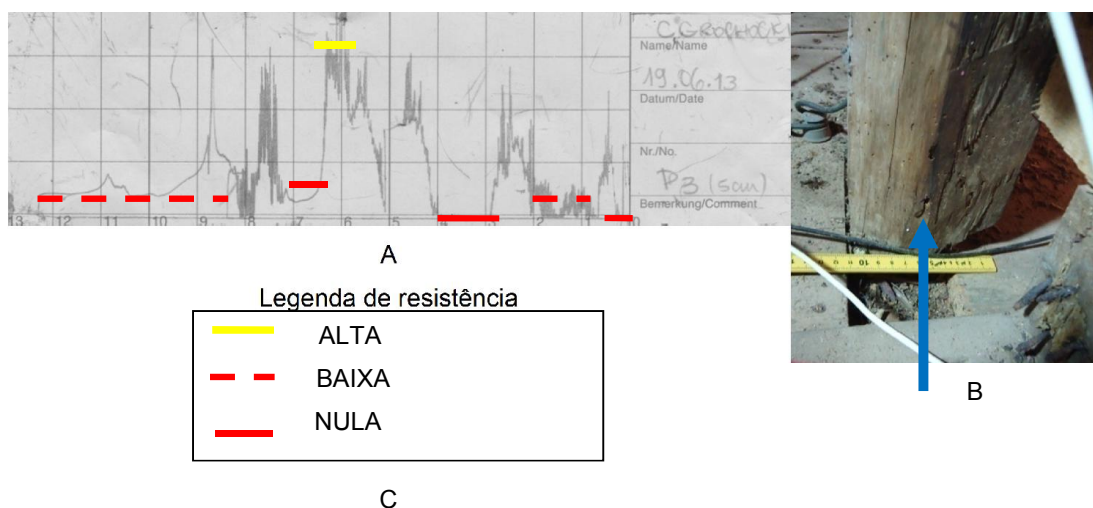
FIGURA 58 – PROVA RESISTOGRÁFICA PR1 (A), INDICAÇÃO DA PROVA RESISTOGRÁFICA – VISTA LATERAL (B), LEGENDA DE RESISTÊNCIA (C).

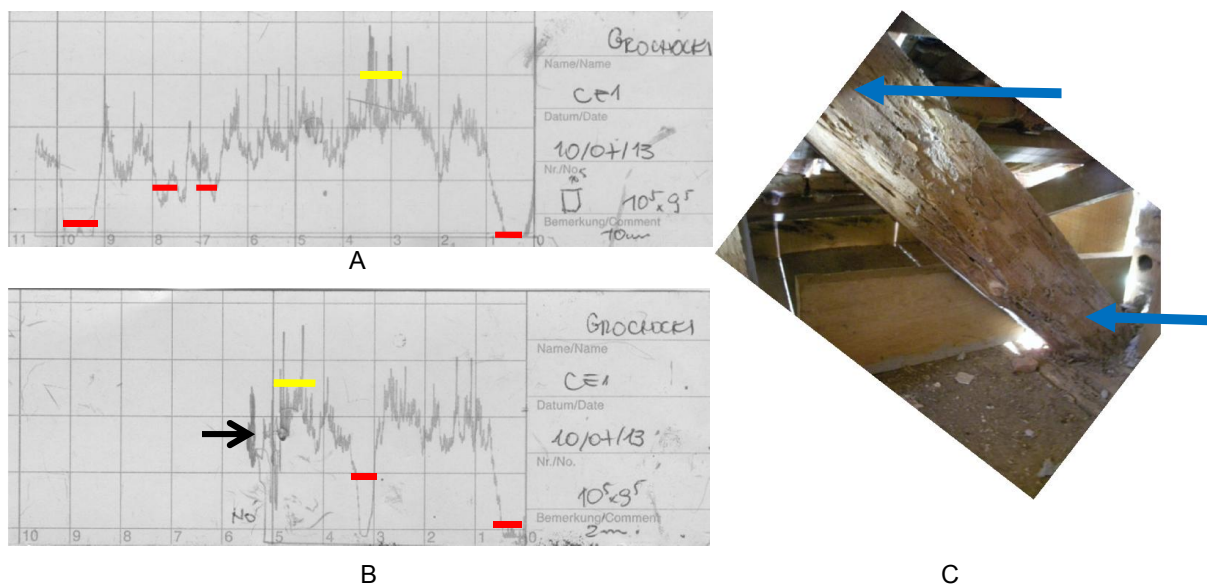
FIGURA 59 – PROVA RESISTOGRÁFICA PR2 - CAIBRO CE1 (LADO ESQUERDO) A 10CM (A), PR3 A 200CM (B), INDICAÇÃO DAS PROVAS RESISTOGRÁFICAS (C).

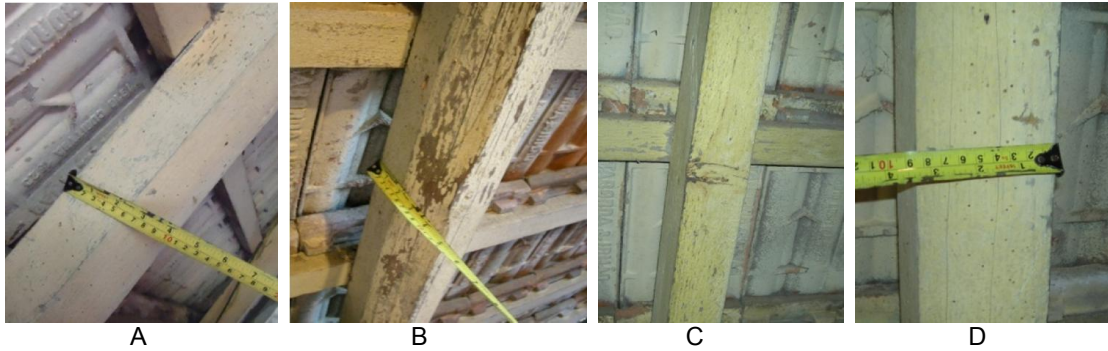
FIGURA 61 – CHANFROS NOS CAIBROS CE4 E CE8 (A, B), NÓS (C), ORIFÍCIOS DE EMERGÊNCIA E FISSURAS (D).

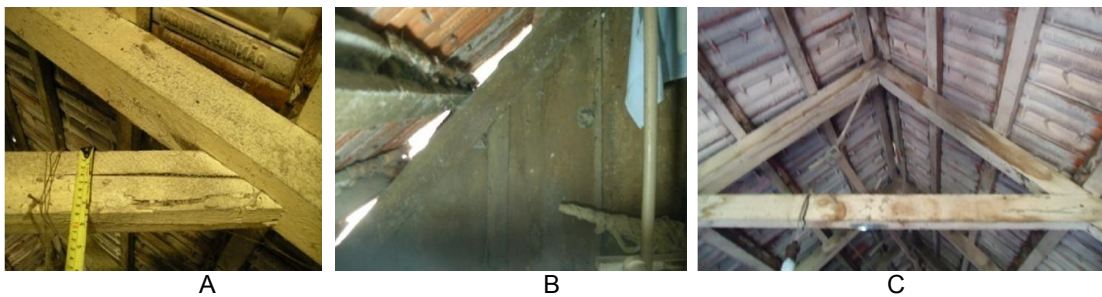
FIGURA 62 – RACHADURA NA TRAVESSA T4 (A), ORIFÍCIOS DE EMERGÊNCIA E RESÍDUOS CAIBRO CD1 (B), MANCHAS DE UMIDADE NA TESOURA 8 (C)

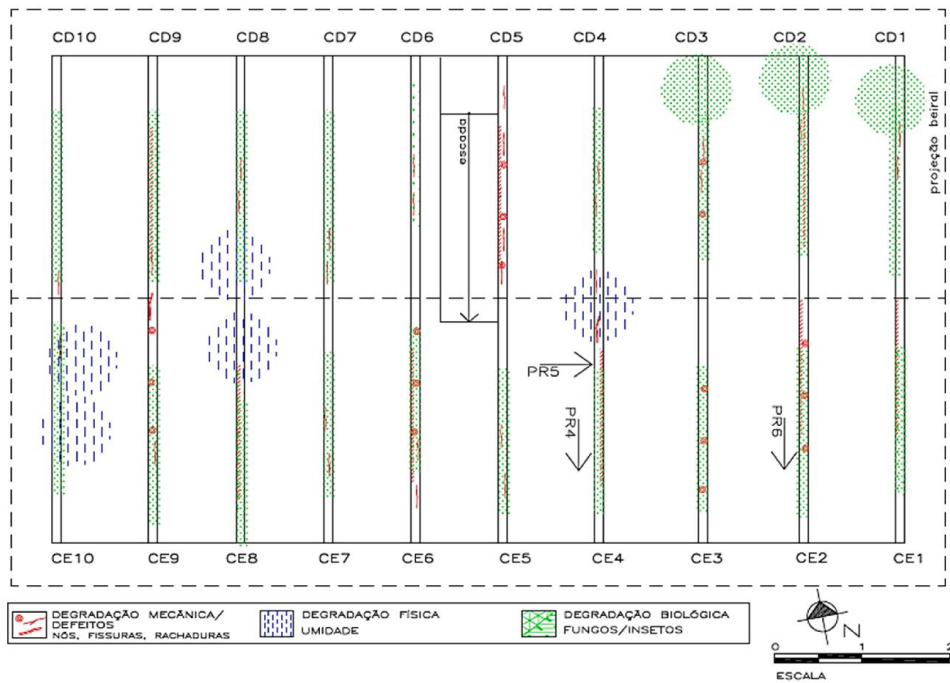
FIGURA 63 – PLANTA DO MAPEAMENTO DOS DEFEITOS E DETERIORAÇÕES, CASA CETNARSKI.

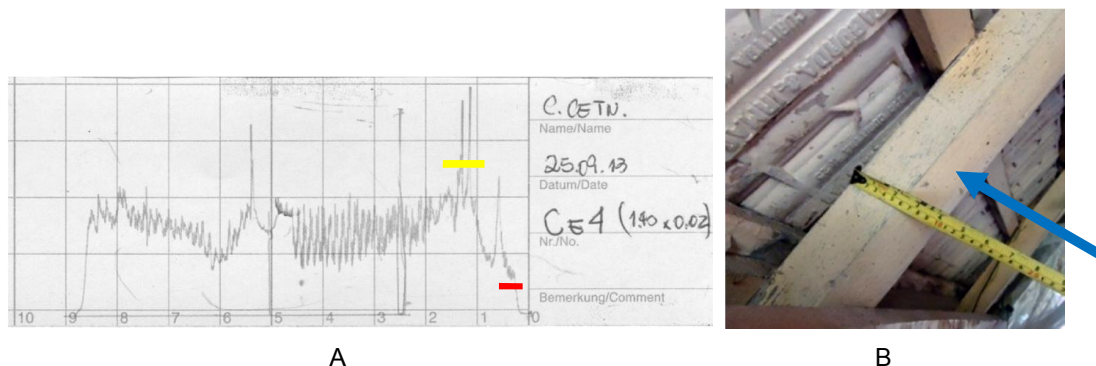
FIGURA 64 – PROVA RESISTOGRÁFICA PR4 (A), INDICAÇÃO DA PROVA RESISTOGRÁFICA (B).

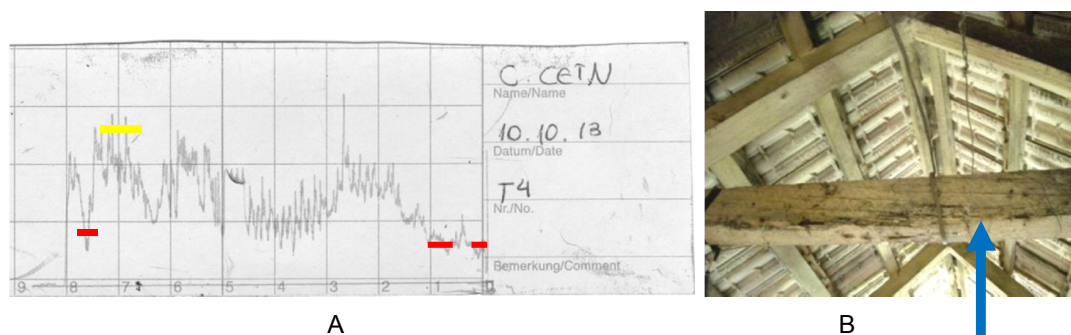
FIGURA 65 – PROVA RESISTOGRÁFICA PR5 (A), INDICAÇÃO DA PROVA RESISTOGRÁFICA (B)

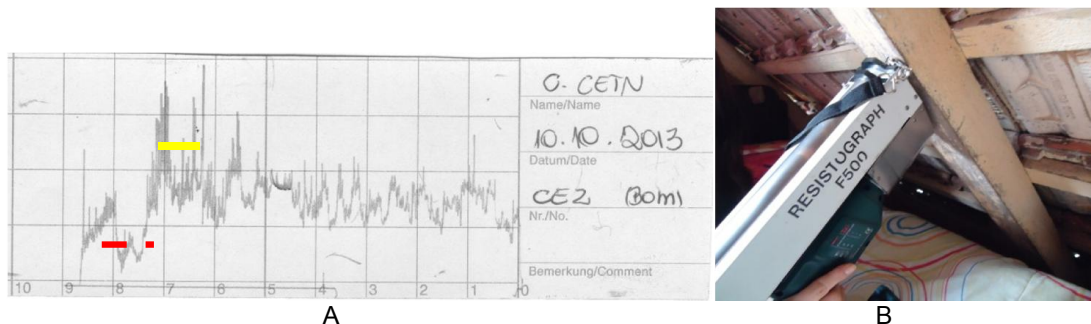
FIGURA 66 – PROVA RESISTOGRÁFICA PR6 (A), INDICAÇÃO DA PROVA RESISTOGRÁFICA (B).

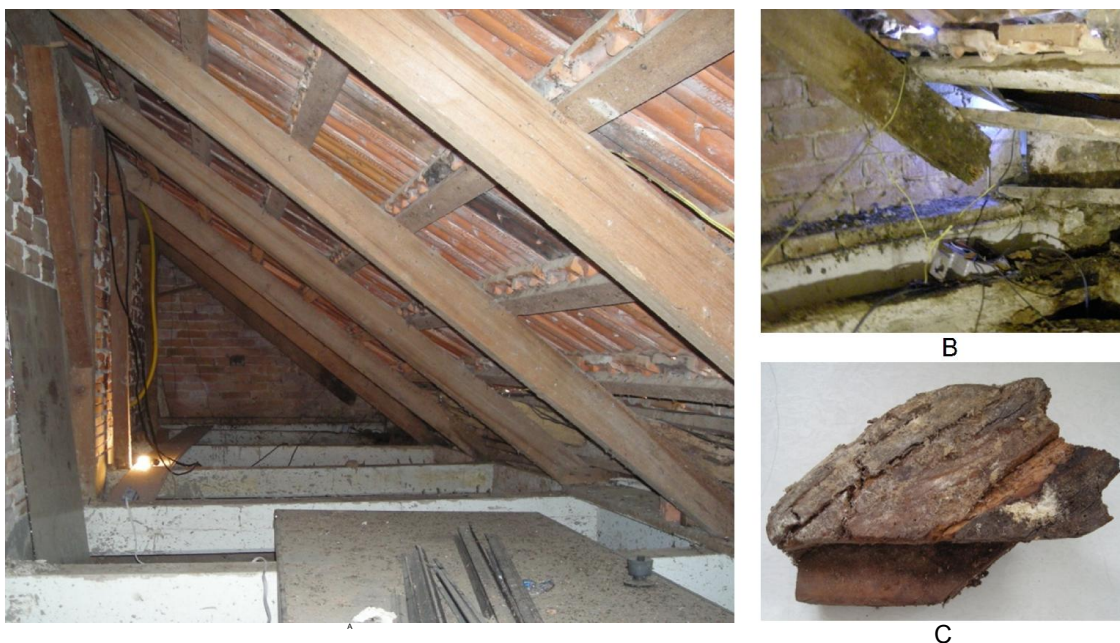
FIGURA 68 – VISTA GERAL DAS TRAMAS DO LADO A (A), LESÃO NO CAIBRO CD8 (B), PEÇA QUE RESTOU DO CAIBRO CD8 (C).

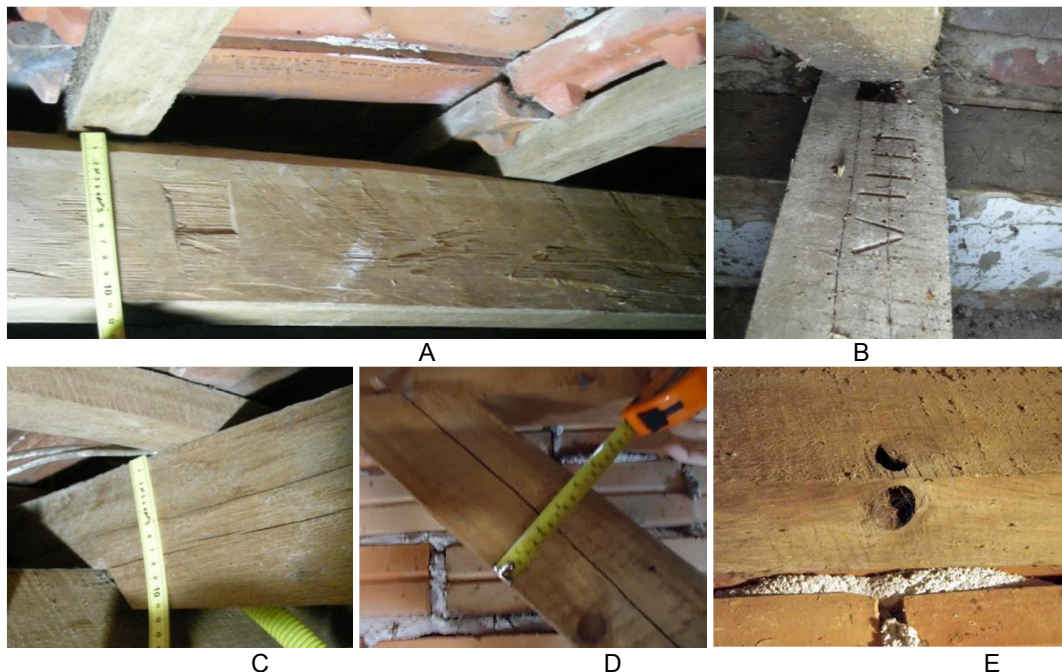
FIGURA 69 – PROCESSAMENTO RÚSTICO DA MADEIRA E CHANFRO CE6 (A), FISSURAS NA VIGA VE2 (B) E NO CAIBRO CD3 (C), RACHADURA NA MÃO-FRANCESA (D), NÓS SOLTOS (E).

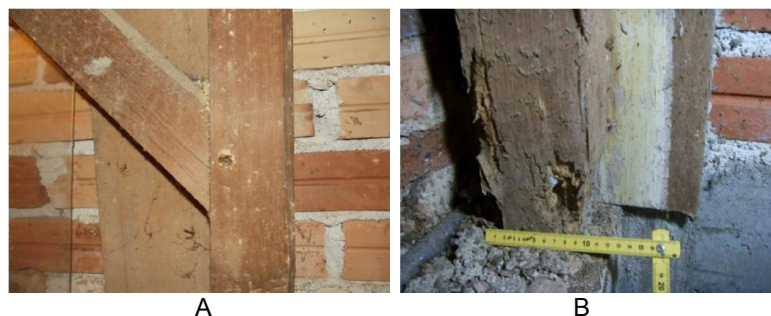
FIGURA 70 – ORIFÍCIOS DE EMERGÊNCIA E RESÍDUOS DE INSETOS (A), GALERIAS DE COLEÓPTEROS E PERDA DA SEÇÃO NA BASE DO PENDURAL PE9 (B).

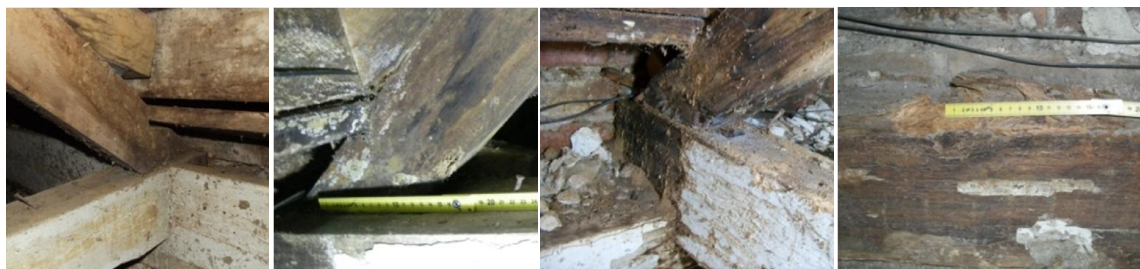
FIGURA 71 – MANCHAS, SINAIS DE UMIDADE (A), FUNGO EMBOLORADOR (B), PODRIDÃO PARDA, CORPOS FRUTÍFEROS NA LATERAL (C), PODRIDÃO MOLE NA BASE (D).

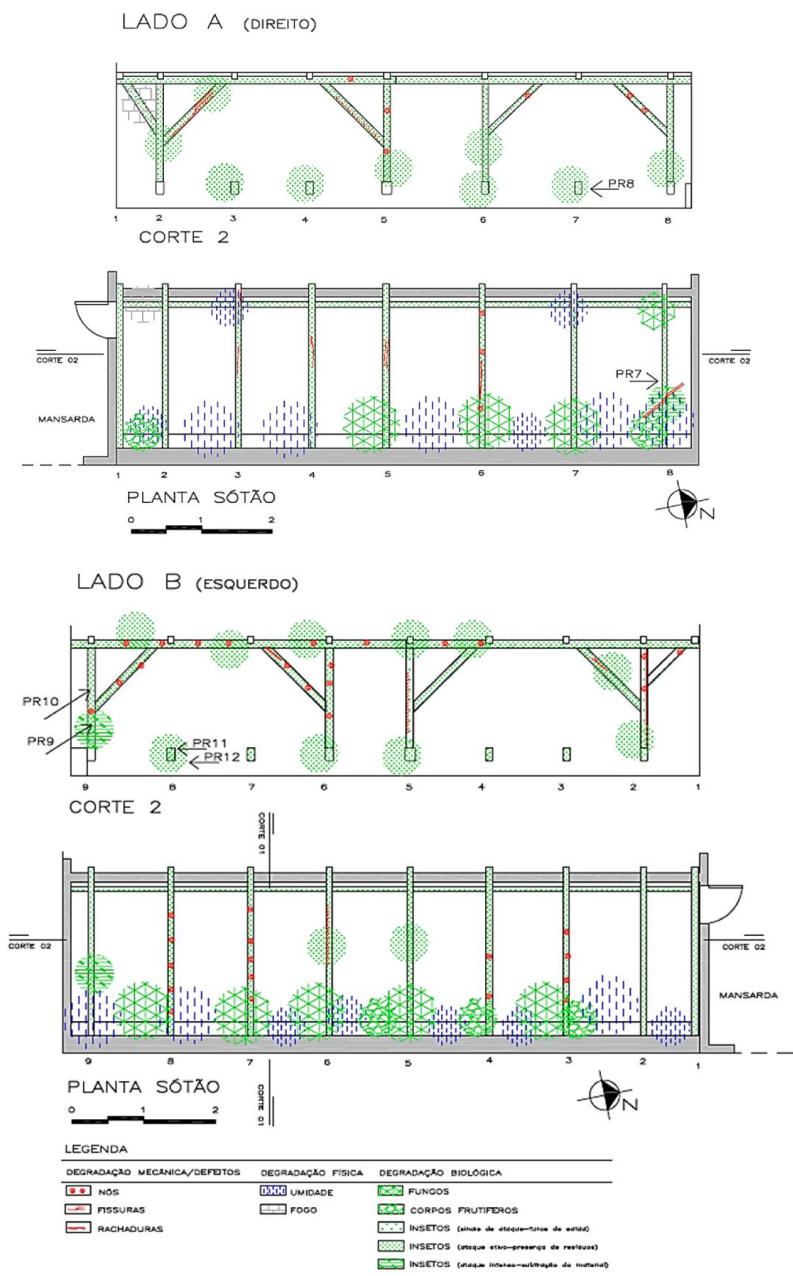
FIGURA 72 – PLANTA DO MAPEAMENTO DOS DEFEITOS E DETERIORAÇÕES, CASA DA CULTURA.

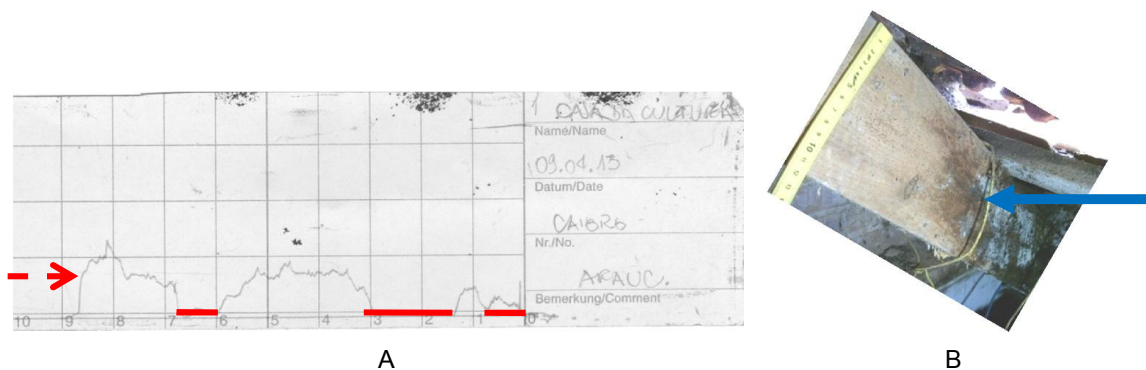
FIGURA 73 – PROVA RESISTOGRÁFICA PR7 (A), INDICAÇÃO DA PROVA RESISTOGRÁFICA (B).

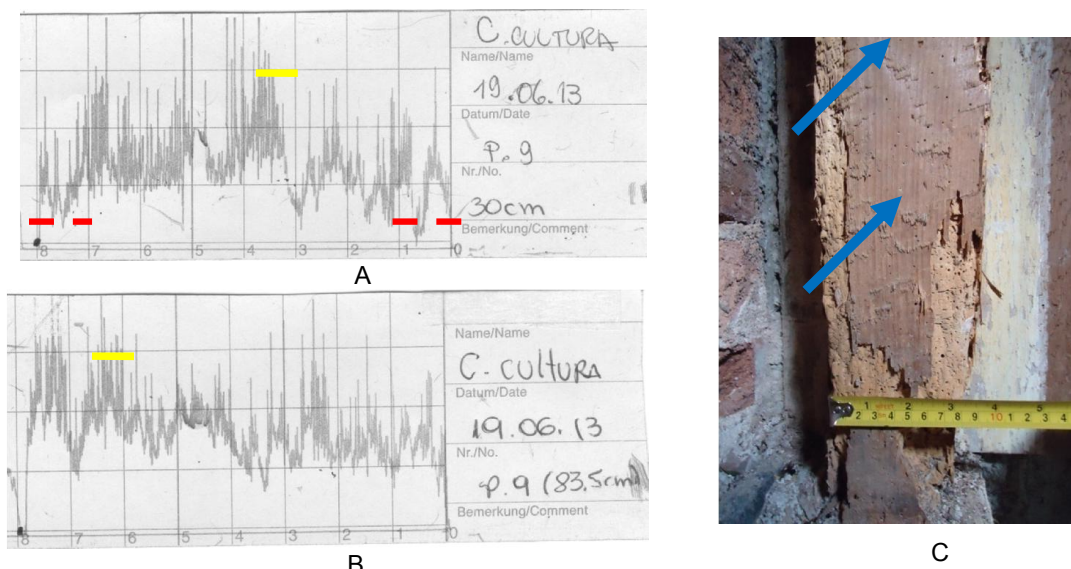
FIGURA 75 – PROVAS RESISTOGRÁFICAS PR9 (A), PR10 (B), INDICAÇÃO DAS RESISTOGRÁFICAS (C).

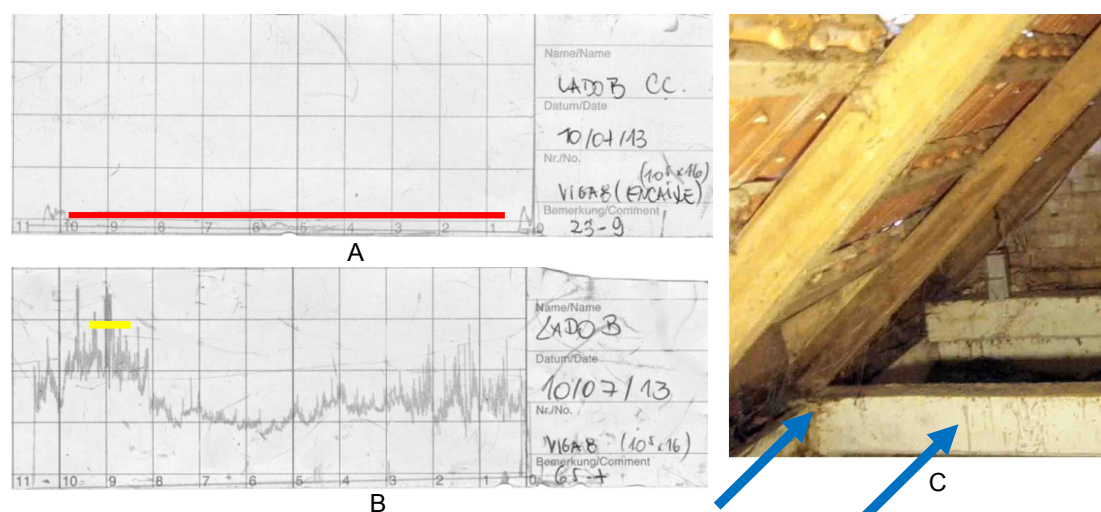
FIGURA 76 – PROVAS RESISTOGRÁFICAS PR11 (A), PR12 (B), INDICAÇÃO DAS PROVAS RESISTOGRÁFICAS (C)

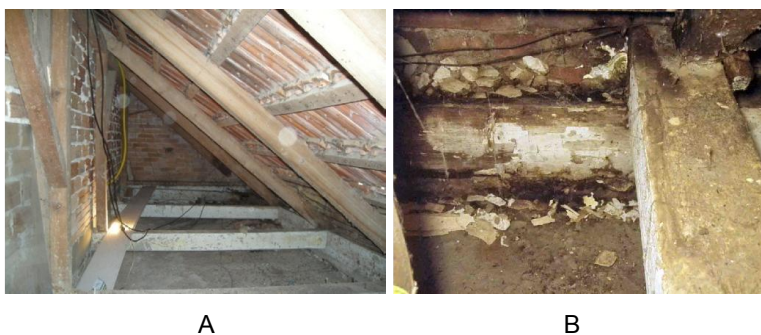
FIGURA 77 – VISTA GERAL DO SÓTÃO DA CASA DA CULTURA, LADO A (A) DETALHE DAS VIGAS DE MADEIRA DETERIORADAS POR FUNGOS (B).

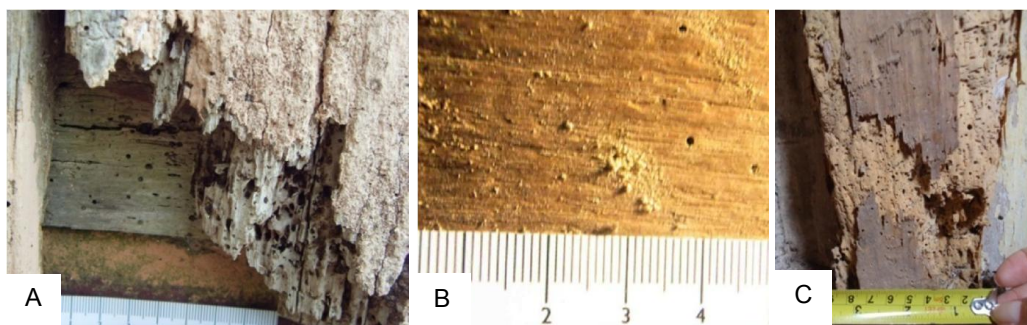
FIGURA 80 – ORIFÍCIOS DE EMERGÊNCIA E GALERIAS DE Anobiinae (Coleoptera: Ptinidae), TÁBUAS EXTERNAS DA CASA CETNARSKI (A), RESÍDUOS NO PENDURAL PD5 – LADO A, CASA DA CULTURA (B), ORIFÍCIOS E GALERIAS DE ANOBÍDEOS NO PENDURAL PE9 – LADO B, CASA DA CULTURA (C).
FONTE: MACARI (2012).

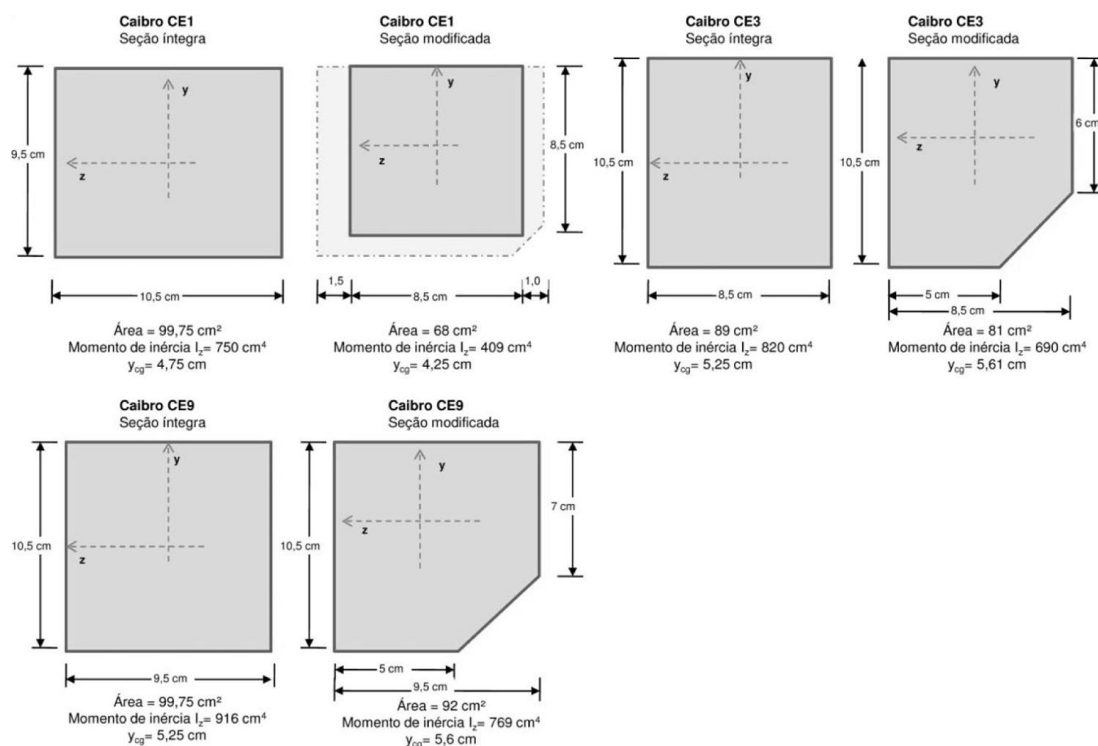
FIGURA 82 – SEÇÃO DOS CAIBROS (CASA GROCHOCKI), SITUAÇÃO ÍNTEGRA E SITUAÇÃO MODIFICADA.

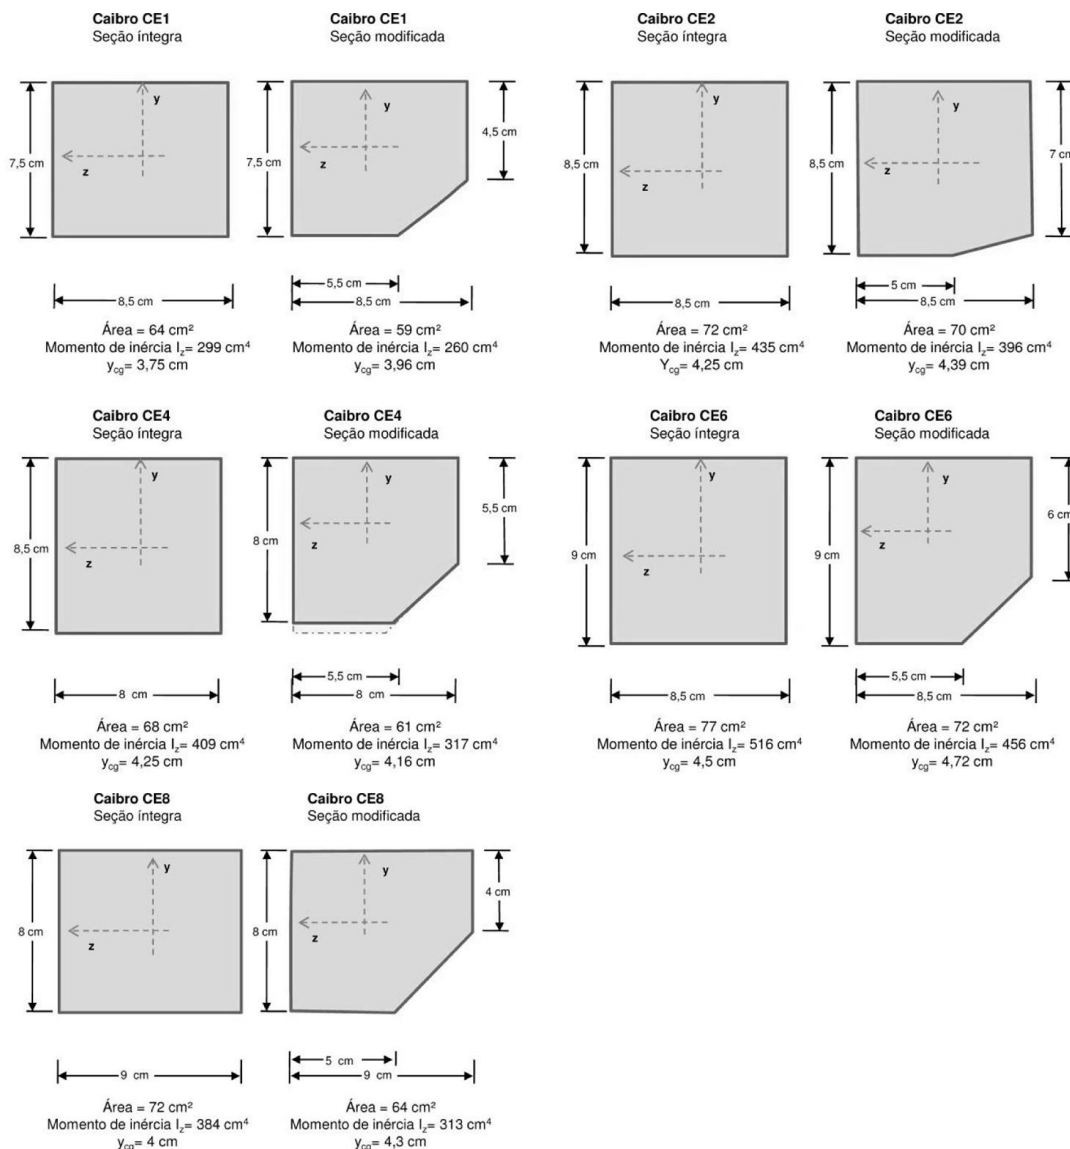
FIGURA 83 – SEÇÃO DOS CAIBROS (CASA CETNARSKI), SITUAÇÃO ÍNTEGRA E SITUAÇÃO MODIFICADA.
