**APÊNDICE C**  
Fotos de visitas a câmaras e caixas

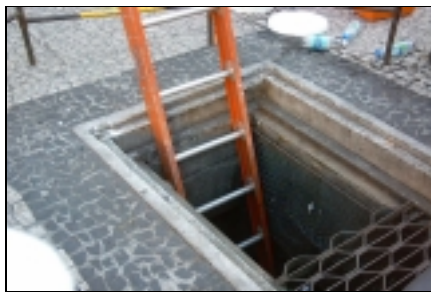
Acesso à câmara com retirada de grelha

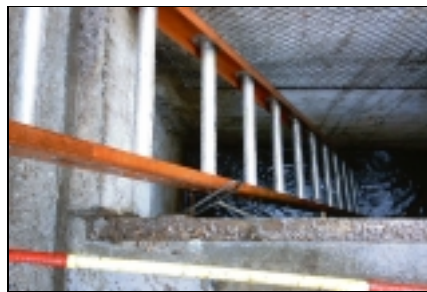
Água no interior da câmara

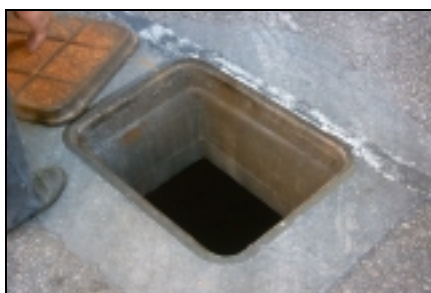
Abertura da tampa de ferro fundido

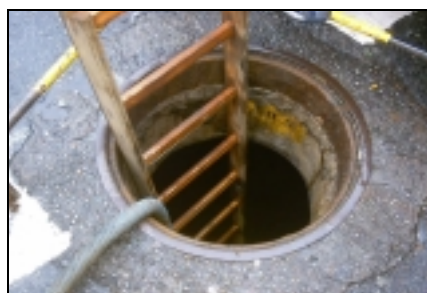
Acesso à caixa com escada

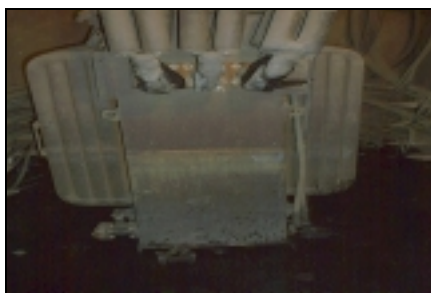
transformador de energia elétrica

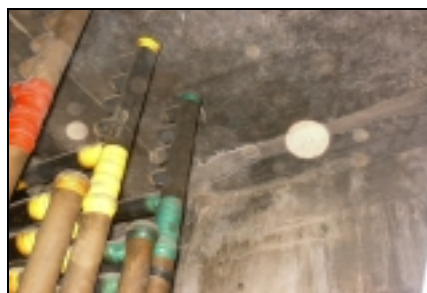
Cabos de alto tensão

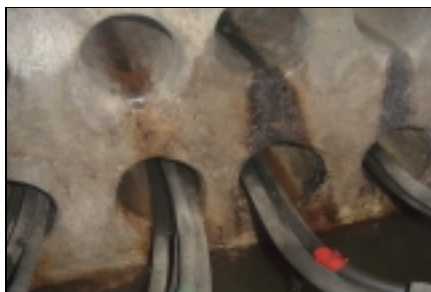
Bocais para passagem de cabos

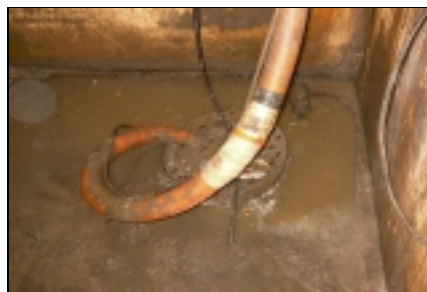
Utilização de bomba de recalque

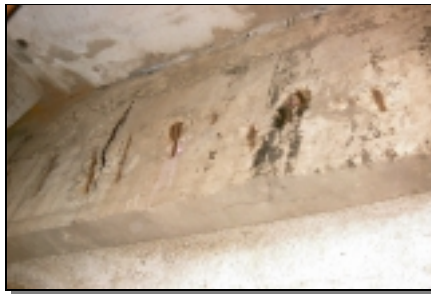
Exposição de armadura em vigas

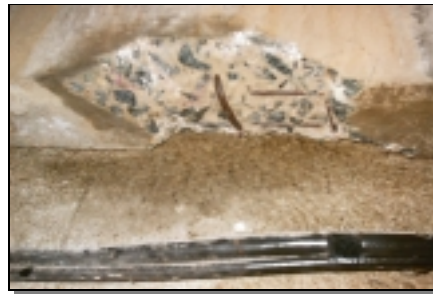
Carbonatação da viga

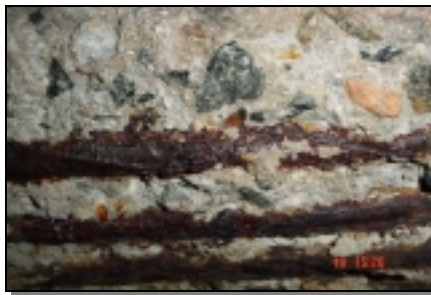
Corrosão de armadura em viga

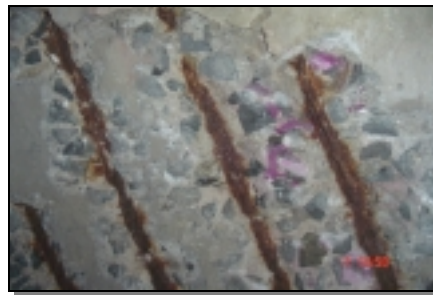
Corrosão e exposição de armadura em caixa

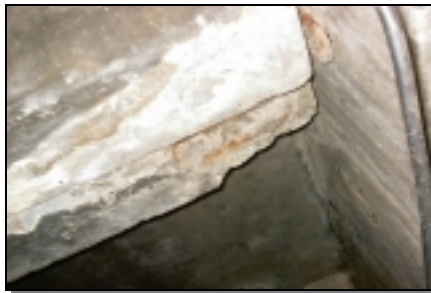
Carbonatação em vigas

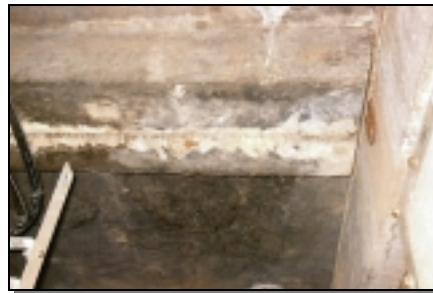
Manchas e eflorescência nas vigas

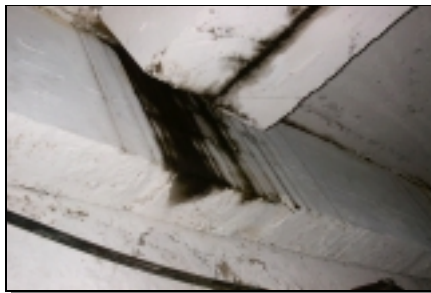
Presença de limo nas vigas

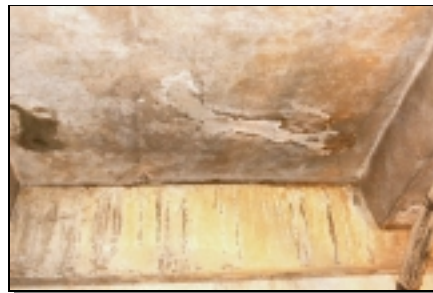
Umidade e manchas na tampa da câmara

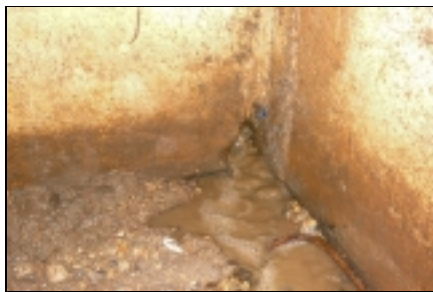
Desagregação do concreto com infiltração

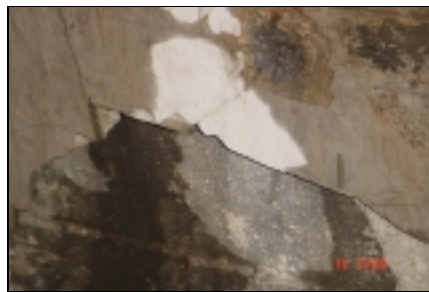
Fissuras e destacamento em paredes

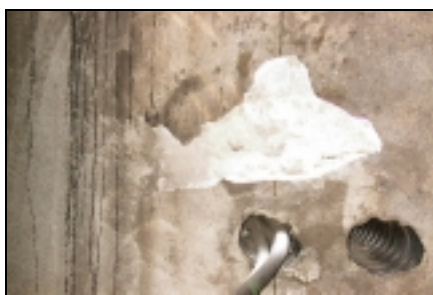
Expansão da argamassa de revestimento

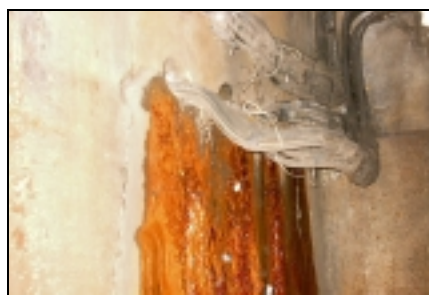
Infiltração em parede

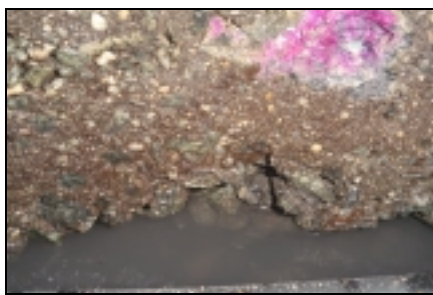
Lixiviação da argamassa

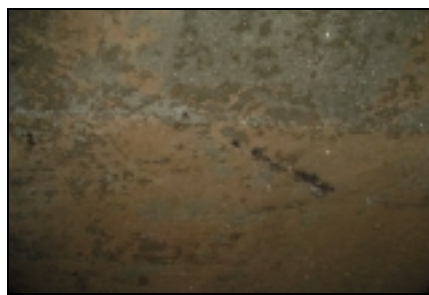
Líquens em paredes de caixas

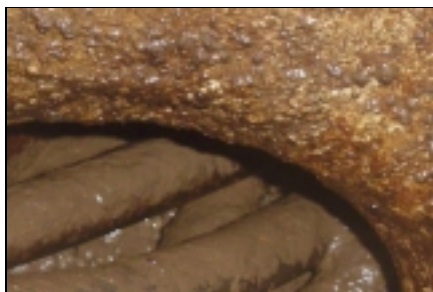
Presença de microorganismos

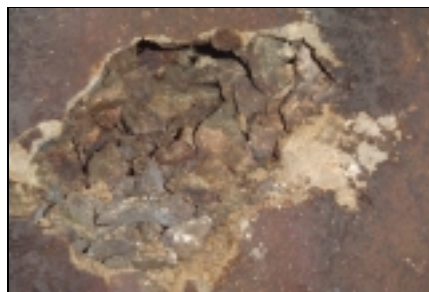
Nicho de concretagem
