**SILVANA DA SILVA**

**MANIFESTAÇÕES PATOLÓGICAS EM OBRAS DE SANEAMENTO:  
RESERVATÓRIOS DE ÁGUA POTÁVEL**

**Monografia apresentada para obtenção  
do título de Especialista em Construção  
Civil no Curso Pós-Graduação em  
Engenharia Civil, Setor de Tecnologia,  
Universidade Federal do Paraná.**

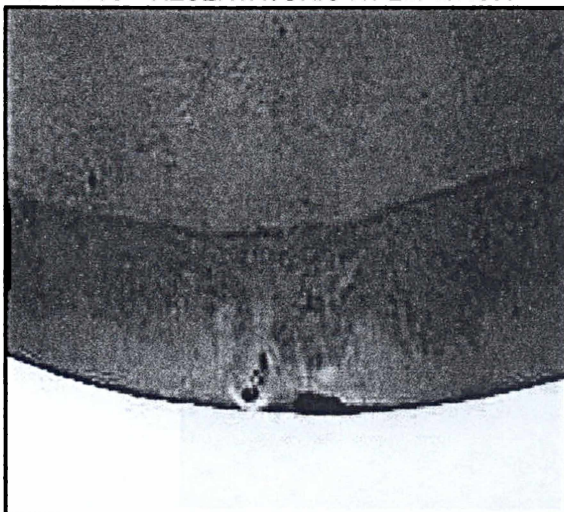
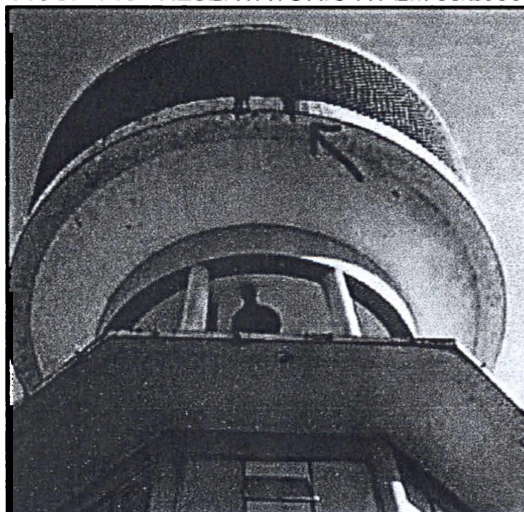
- a) Perfuração do concreto na laje inferior onde ocorre vazamento de água (goteiras) e destacamento do revestimento. A Figura 9 mostra o problema registrado em Dezembro/1999 e a Figura 10 ilustra o mesmo local fotografado em Maio/2000;

FIGURA 9 – RESERVATÓRIO R1 EM 12/1999

FIGURA 10 - RESERVATÓRIO R1 EM 05/2000

- d) Empolamento do revestimento na região do anel externo, próximo à ligação da viga com a laje (Figura 9 e Figura 10);
- e) Espécie de pipocamento do revestimento decorrente da umidade, corrosão das armaduras e carbonatação do concreto (Figura 13);

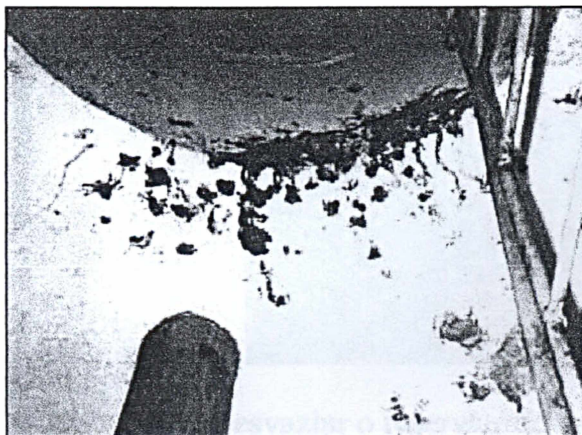
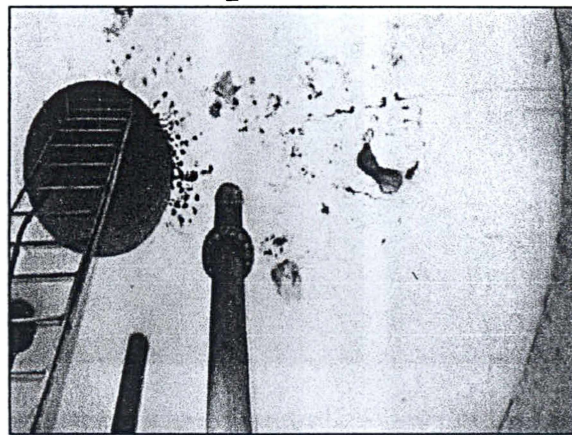
- b) Manchas de corrosão;
- c) Acentuada manifestação de fungos (limo) e bolor (Figura 11 e Figura 12);

FIGURA 11 – PATOLOGIA EXTERNA – FUNGOS

FIGURA 12 – PATOLOGIA EXTERNA – FUNGOS  
2

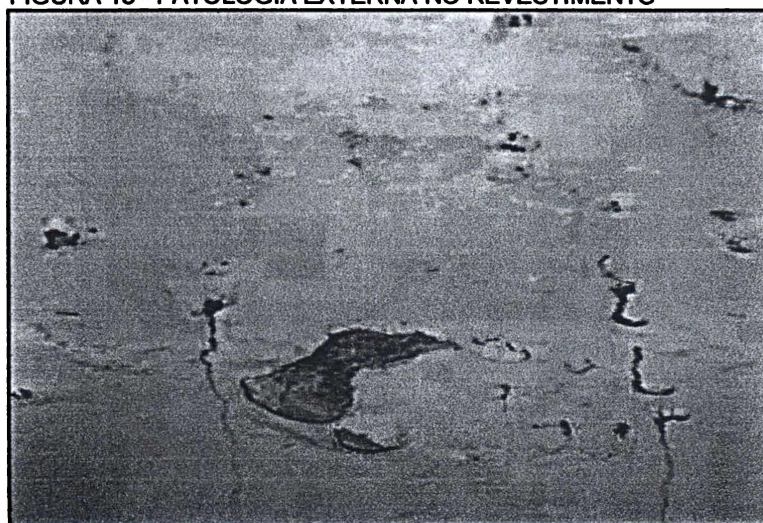
FIGURA 13 - PATOLOGIA EXTERNA NO REVESTIMENTO

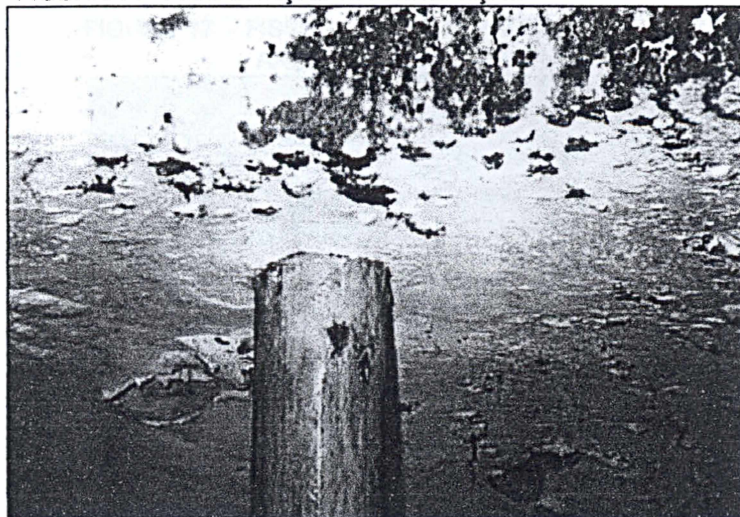
- f) Perfuração da tubulação de adução e distribuição em FG devido a corrosão por pite (Figura 14);

FIGURA 14 - PERFURAÇÃO DA TUBULAÇÃO

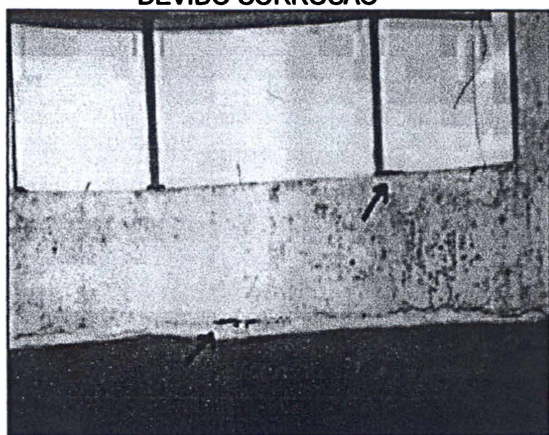
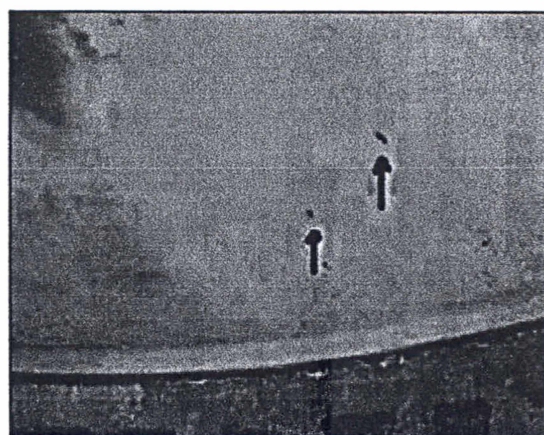
- g) anel de acesso ao interior do reservatório forma um ponto de deflexão com a laje inferior que dificulta a rápida circulação da água. Esse ponto exige a sucção por bombeamento localizado quando se que o esvaziamento total do reservatório;
- h) Laje de cobertura com pontos do concreto em expansão (estufando) e outros já se destacando ( Figura 15 e Figura 16);

FIGURA 15 - PATOLOGIA INTERNA - EXPANSÃO DO CONCRETO DEVIDO CORROSÃO

FIGURA 166 - PATOLOGIA INTERNA - ARMADURA EXPOSTA

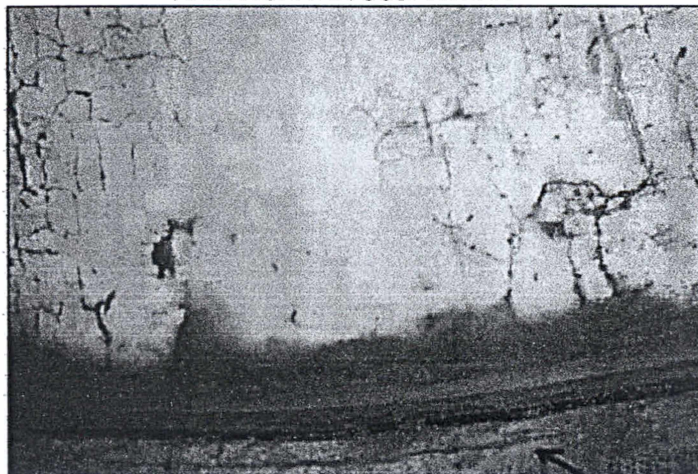
- c) Fissuras de contração térmica na parte superior das paredes laterais (Figura 17);

FIGURA 17 - FISSURAÇÃO DAS PAREDES E CORROSÃO ARMADURA DA COBERTURA

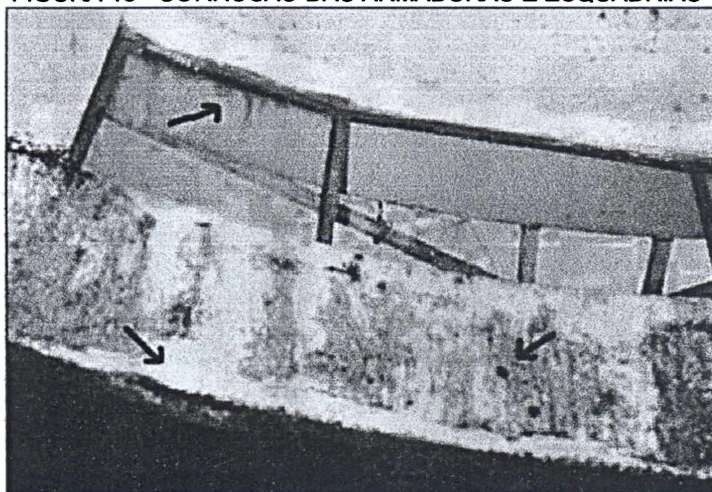
- d) Oxidação das esquadrias do anel de ventilação (Figura 18);

FIGURA 18 - CORROSÃO DAS ARMADURAS E ESQUADRIAS

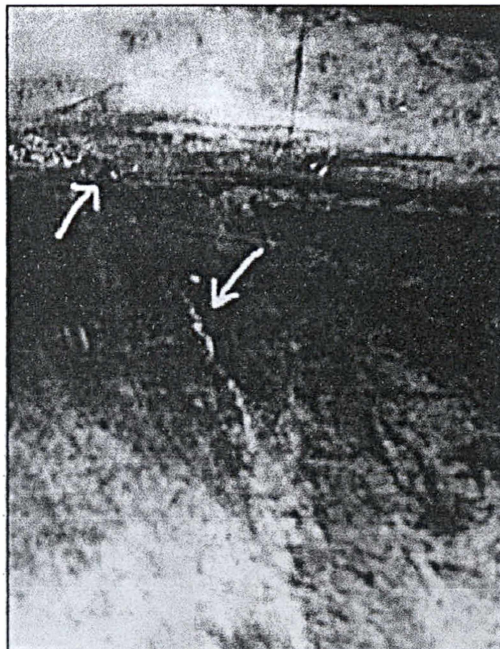
- e) Intensa proliferação de fungos (Figura 18);
- f) Manchas aparentes de corrosão das armaduras, principalmente na laje de cobertura (Figura 17), mas também na laje de fundo com presença de fissuras (Figura 19);

FIGURA 19 - FISSURAÇÃO E CORROSÃO  
LAJE DE FUNDO

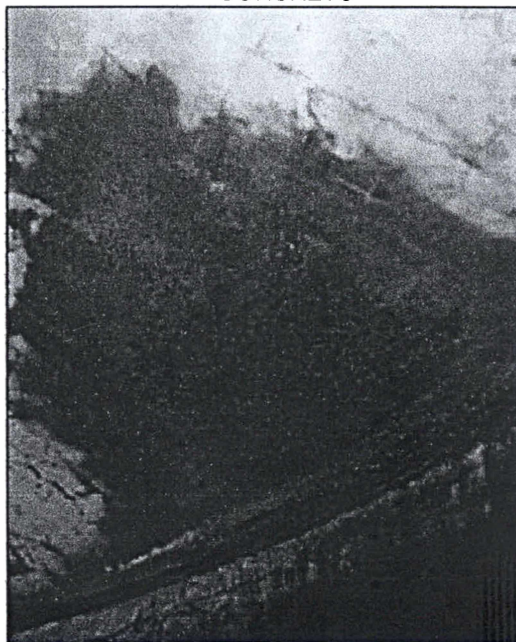
- g) Laje com ausência de proteção térmica e ao ataque dos gases provenientes da evaporação d'água .
- h) Concreto aparentemente poroso e com desgaste (Figura 20);

FIGURA 20 - ALTA POROSIDADE DO  
CONCRETO

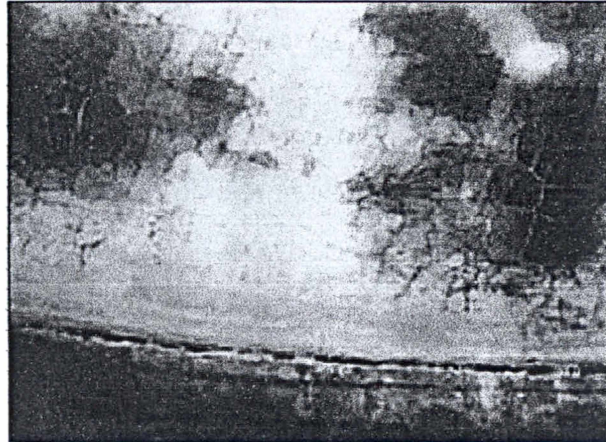
- i) Manchas de umidade na laje de cobertura devido infiltrações das águas pluviais (Figura 21). Essas manchas circulares ou elípticas apresentam caracterização de falhas de concretagem;

FIGURA 21 - MANCHAS DE UMIDADE NA LAJE DE COBERTURA

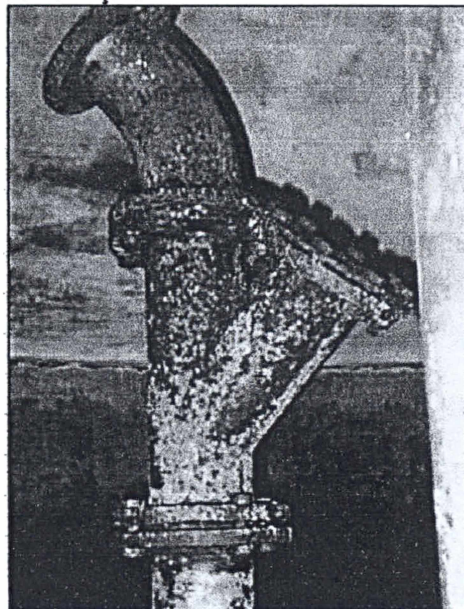
- j) Corrosão da tubulação de recalque (Figura 22);

FIGURA 22 - CORROSÃO NA TUBULAÇÃO INTERNA

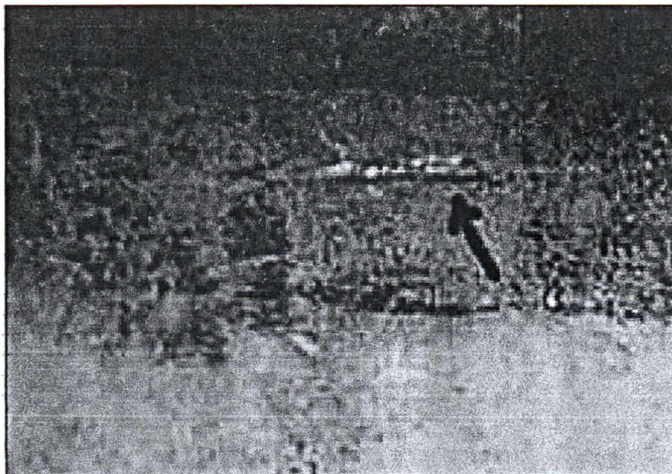
k) Exposição de armadura na laje de fundo e paredes laterais (Figura 23).

FIGURA 23 - FISSURAÇÃO COM EXPOSIÇÃO DE ARMADURA NA LAJE DE FUNDO

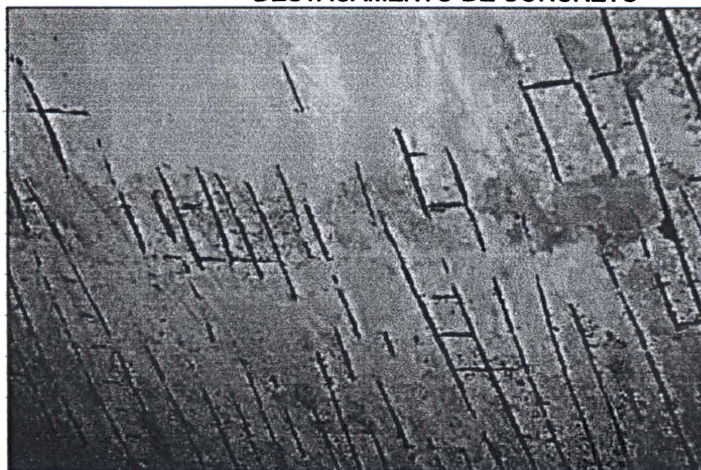
- a) Laje com armaduras oxidadas e com desagregação do concreto ao seu redor (Figura 24);

FIGURA 24 - CORROSÃO DA ARMADURA E DESTACAMENTO DE CONCRETO

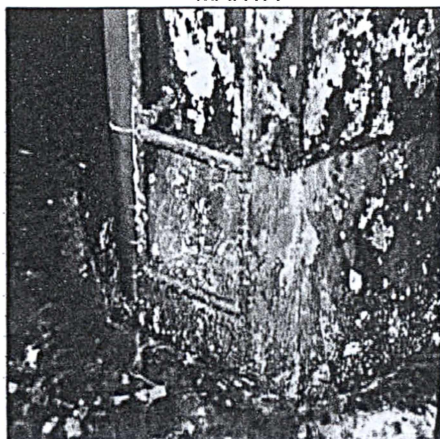
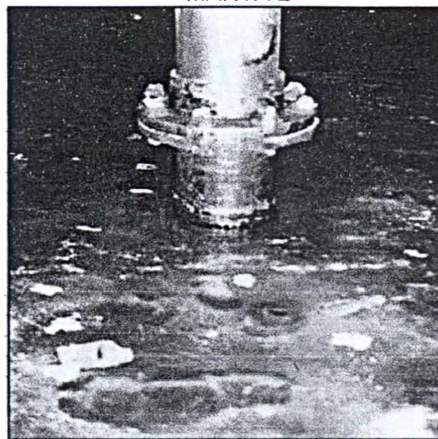
- b) Impermeabilização precária em todo o interior do reservatório com muitos locais de descolamento da manta (Figura 25 e Figura 26);

FIGURA 25 – DESCOLAMENTO DA MANTA

FIGURA 26 – DESCOLAMENTO DA MANTA 2

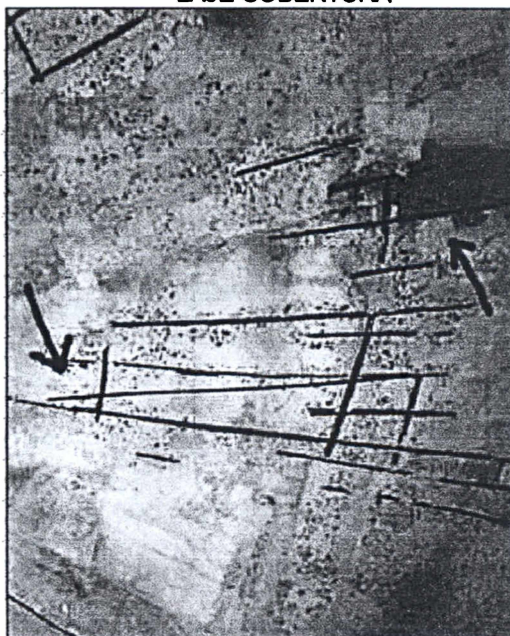
- c) Laje de cobertura com manchas de umidade devido infiltração de águas pluviais. A caracterização das manchas é de falhas de concretagem (Figura 27);

FIGURA 27 - RUPTURA DA ARMADURA E MANCHAS DE UMIDADE NA LAJE COBERTURA

- d) Ruptura da armadura em decorrência da pressão interna oriunda da corrosão (Figura 27);

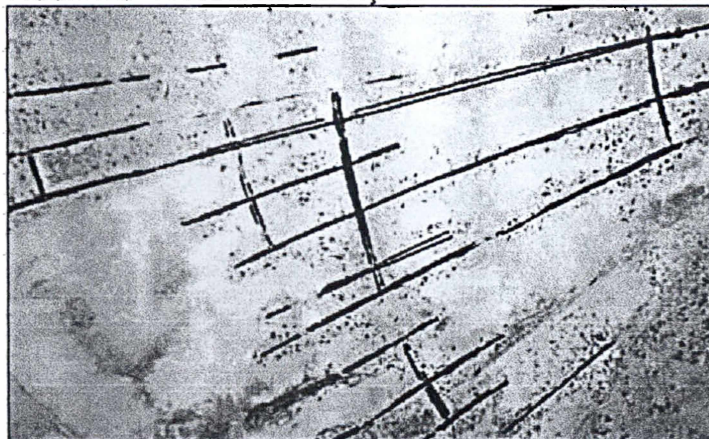
- e) Falhas na colocação das armaduras quanto aos espaçamentos e cobrimentos (Figura 28);

FIGURA 28 - FALHAS NO ESPAÇAMENTO DAS ARMADURAS

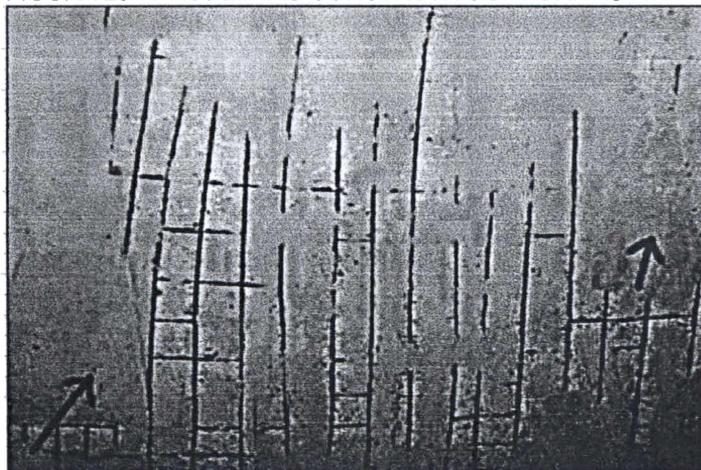
- f) Falhas na execução das fôrmas da laje, ocorrência de cobrimento diferenciado da armadura de pano para pano de concretagem (Figura 29);

FIGURA 29 - PROBLEMAS CONSTRUTIVOS - FÔRMAS

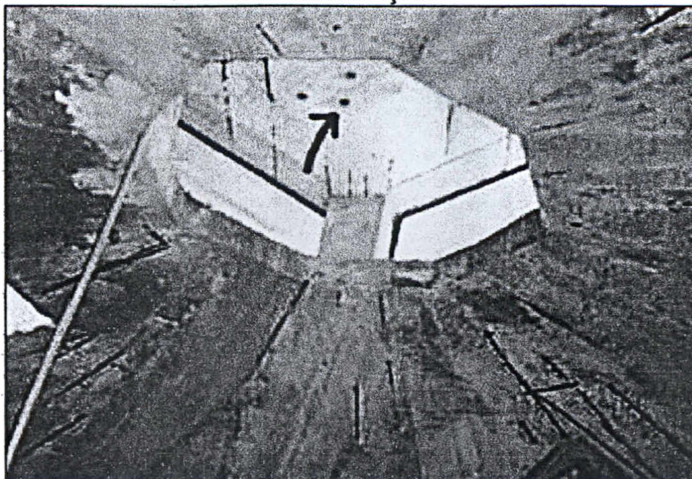
- g) Perfuração do concreto, corrosão da armadura e oxidação das esquadrias do anel de ventilação (Figura 30);

FIGURA 30 - CORROSÃO DAS ARMADURAS NA LAJE DO ANEL DE VENTILAÇÃO

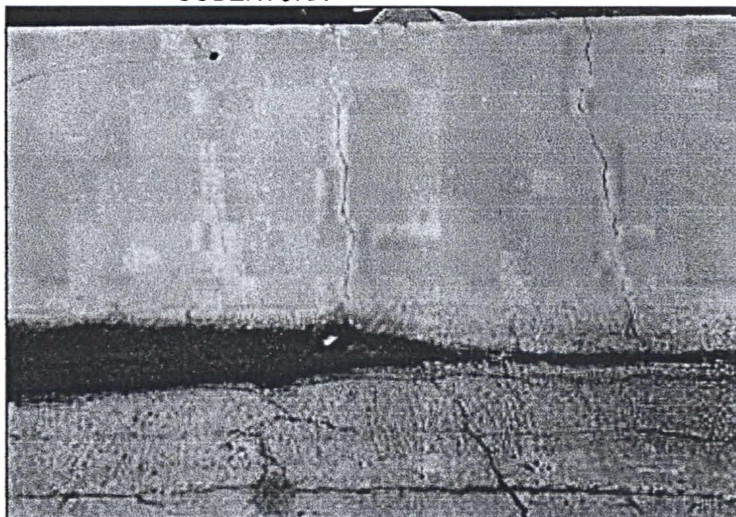
- h) Laje sem proteção térmica e em contato com o vapor d'água;
- i) Oxidação da escada interna de acesso (Figura 25);
- j) Fissuras de contração térmica e estagnação de águas pluviais na laje externa da cobertura (Figura 31);

FIGURA 31 - FISSURAS NA ÁREA EXTERNA DA LAJE DE COBERTURA

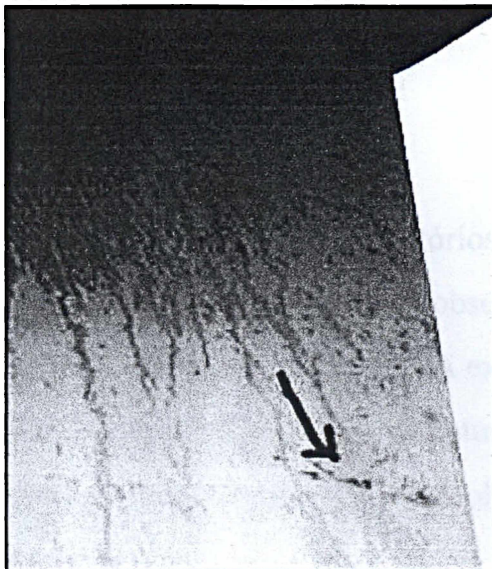
- k) Nichos de concretagem nos pilares, vigas e lajes externa (Figura 32);

FIGURA 32 - NICHOS DE CONCRETAGEM

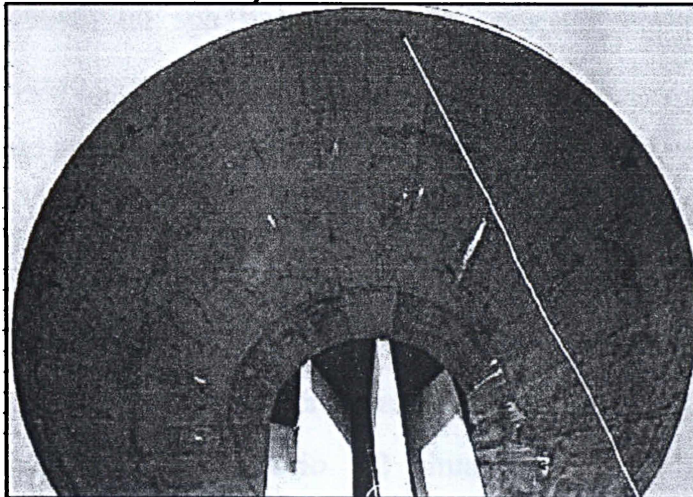
- 1) Armadura exposta e lixiviação do concreto na laje inferior externa (Figura 33).

FIGURA 33 - LIXIVIAÇÃO DO CONCRETO -LAJE EXTERNA
