UNIVERSIDADE FEDERAL DO PARANÁ

**ESTADO DE CONSERVAÇÃO E FORMAS DE DETERIORAÇÃO DOS  
MONUMENTOS PÉTREOS DO MUNICÍPIO DE SANTO ANDRÉ (SP)**

Trabalho de Conclusão de Curso apresentado à disciplina GC-132 como requisito à obtenção do grau de Bacharel em Geologia da Universidade Federal do Paraná.

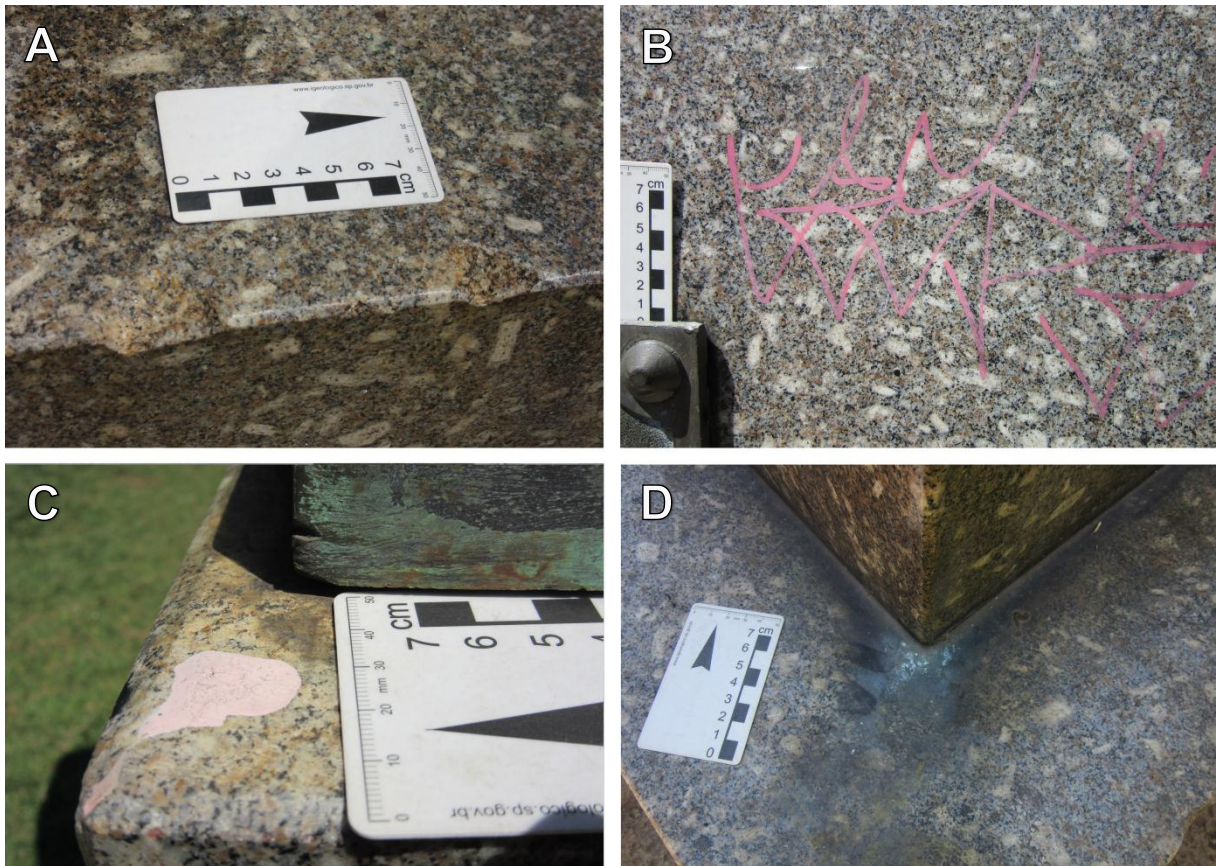
Os tipos de deterioração descritos no monumento ao Presidente Kennedy incluem danos de impacto nas arestas da rocha e depósitos do tipo salpicos de tinta e goma de mascar. Existem manchas de azinhavre (óxido de cobre), transportadas da estátua até a base de granito pela água da chuva, manchas de umidade, não só devido à água de chuva, mas também urina, filmes negros no topo e pichação. Em relação à colonização biológica, há crescimento de musgo e pequenas plantas, sobretudo no contato entre as placas de granito e o chão de concreto (FIGURA 16).

FIGURA 16 – a) Dano de impacto; b) Pichação; c) Salpico de tinta rosa (depósito); d) Manchas de azinhavre (óxido de cobre) e urina.

Atualmente, a praça conta com a constante vigilância da Guarda Civil Municipal, presente em todas as visitas realizadas ao monumento, o que ajuda a inibir a deterioração de origem antrópica (e.g. pichação, danos de impacto).

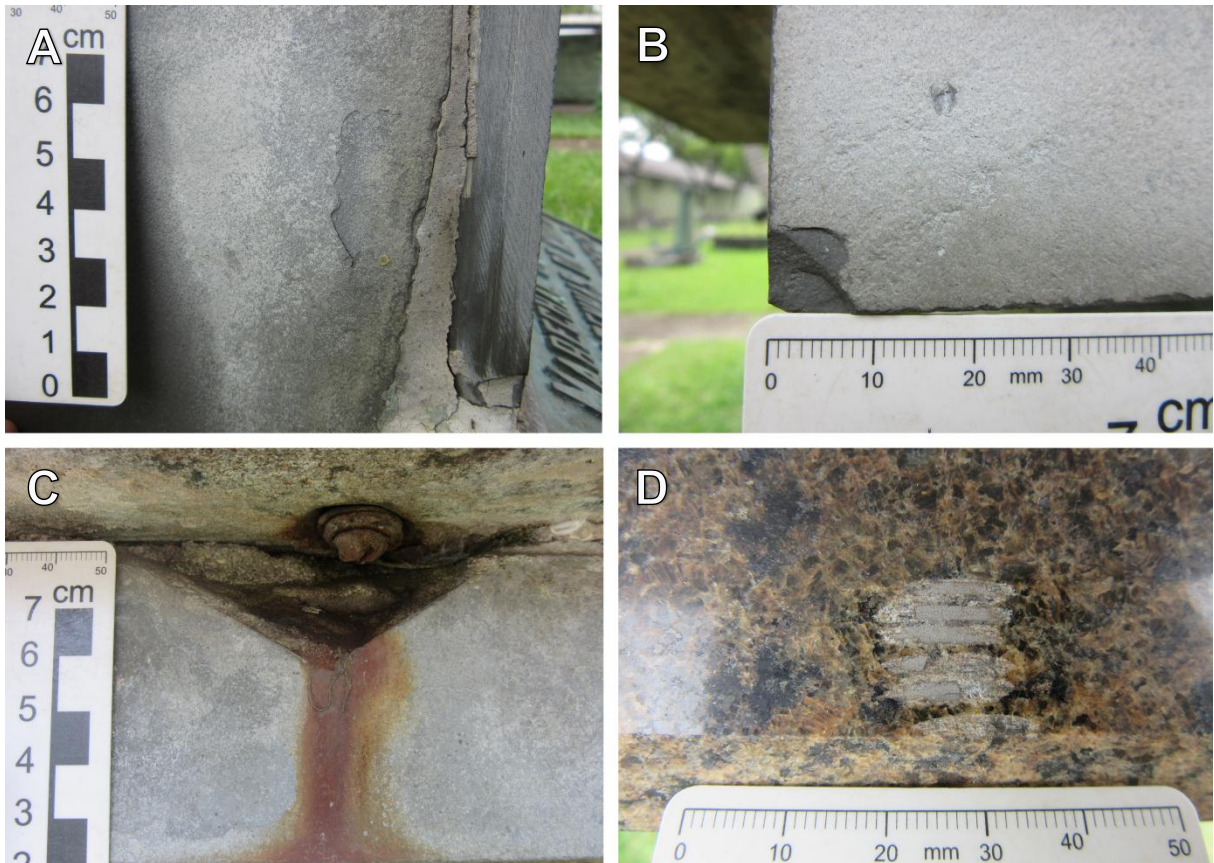
O monumento ao Marechal João Batista Mascarenhas de Moraes apresenta deteriorações provenientes da interação do monumento com água. Nas placas de ardósia é observado como bolha, delaminação, manchas de óxido de ferro e de absorção d'água, eflorescência, incrustação e colonização biológica (casulos) (FIGURAS 17a, b, c). Na placa de granitoide foram identificadas apenas manchas de umidade e riscas (FIGURA 17d).

FIGURA 17 – a) Bolha e manchas de absorção d’água; b) Delaminação na quina da placa de ardósia; c) Mancha de óxido de ferro proveniente do parafuso enferrujado; d) Riscas.

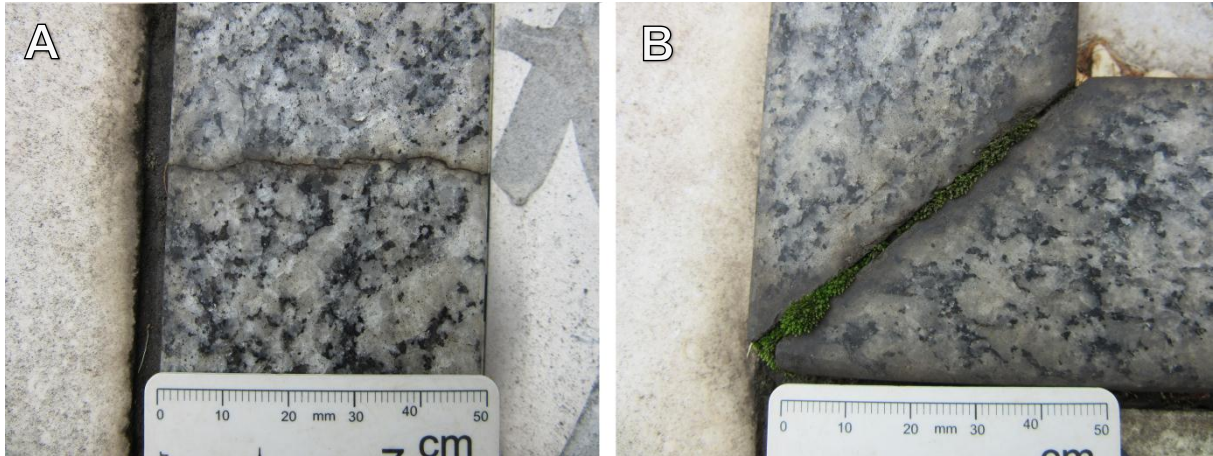
O monumento a Alcides Gonçalves apresenta uma fratura (FIGURA 18a), manchas de umidade provocadas pela chuva, sujeidade devido à poluição atmosférica, colonização biológica de formigas e crescimento de musgo no contato das placas de granito (FIGURA 18b). Vale mencionar que as placas de cerâmica também apresentam sujeidade, lacunas e depósito de cola.

FIGURA 18 – a) Fratura e b) crescimento de musgo entre as placas de granito.

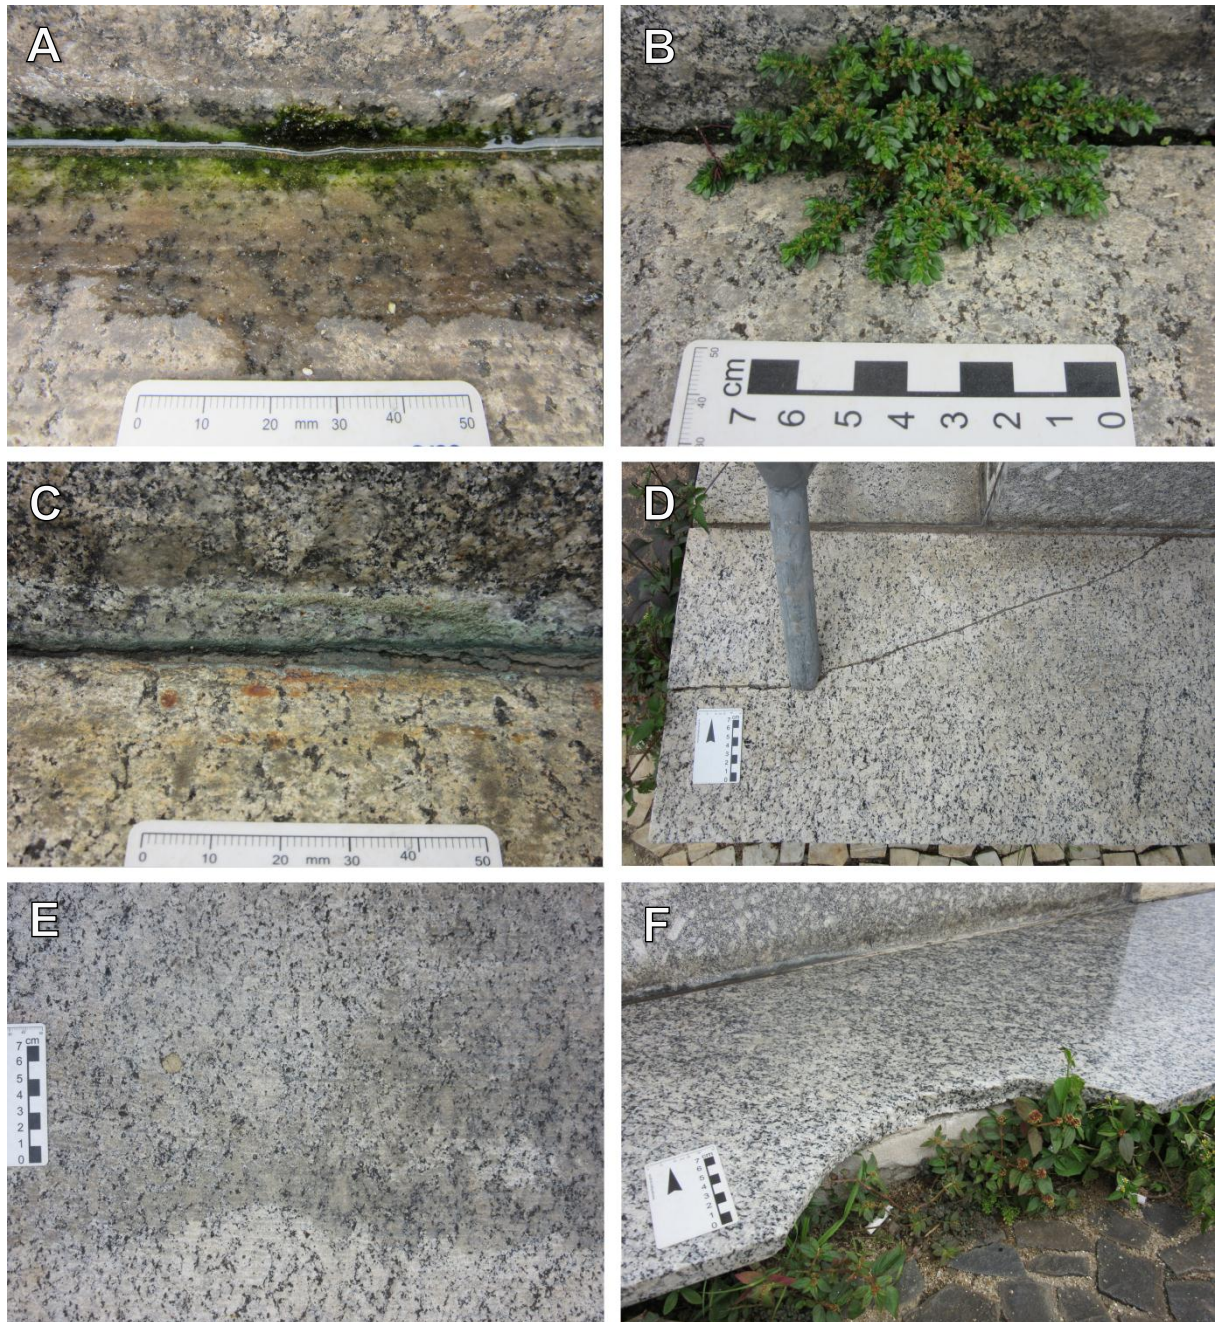
Os tipos de deterioração observados nos monumento a João Ramalho incluem fraturas nas placas de granitoide, uma grande lacuna próxima ao chão, manchas de umidade, de azinhavre (óxido de cobre) e óxido de ferro, e colonização biológica de formigas, algas e plantas (FIGURA 19).

A placa de granito frontal da atual base, localizada próximo ao chão, é a única feita de Granito Cinza Corumbá. Ela se destaca por apresentar uma superfície polida e lustrosa, diferente do restante da base que é opaca. Atualmente, essa placa apresenta uma lacuna e precisará ser substituída mais uma vez.

FIGURA 19 – a) Algas; b) Plantas; c) Manchas de azinhavre (óxido de cobre) e óxido de ferro; d) Fratura; e) Mancha de umidade; f) Lacuna e plantas.

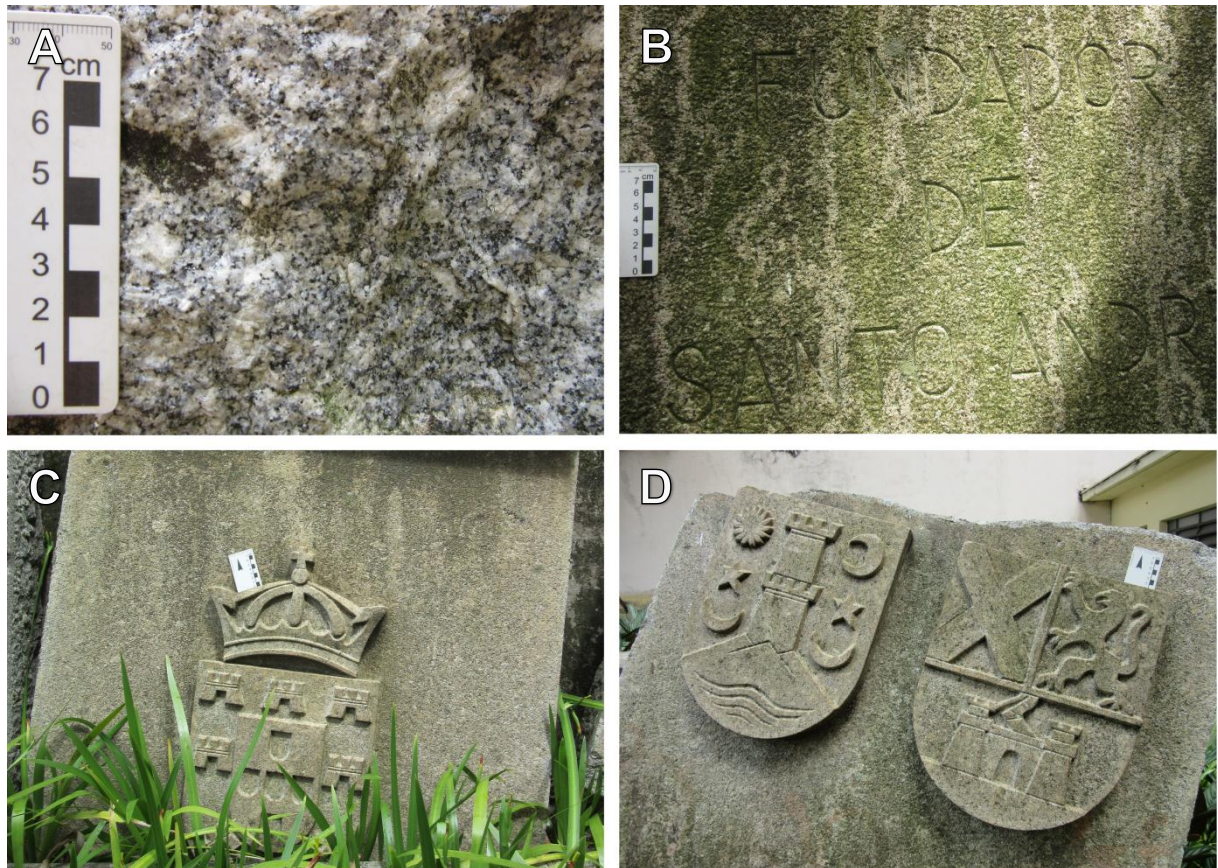
As placas que constituíam a base estão hoje localizadas no jardim do MSAOAG, expostas a céu aberto, próximas ao Monumento à Indústria (Minerva). É observada sujidade, colonização biológica de musgos, líquens, casulos de lagartas e teias de aranha, danos de impacto, fratura, filmes negros e uma mancha de pichação na cor vermelha.

FIGURA 20 – a) Detalhe do Granito Cinza Mauá da antiga base da estátua de João Ramalho; b) Dizeres entalhados e superfície coberta por musgo; c, d) Brasões esculpidos em granito.

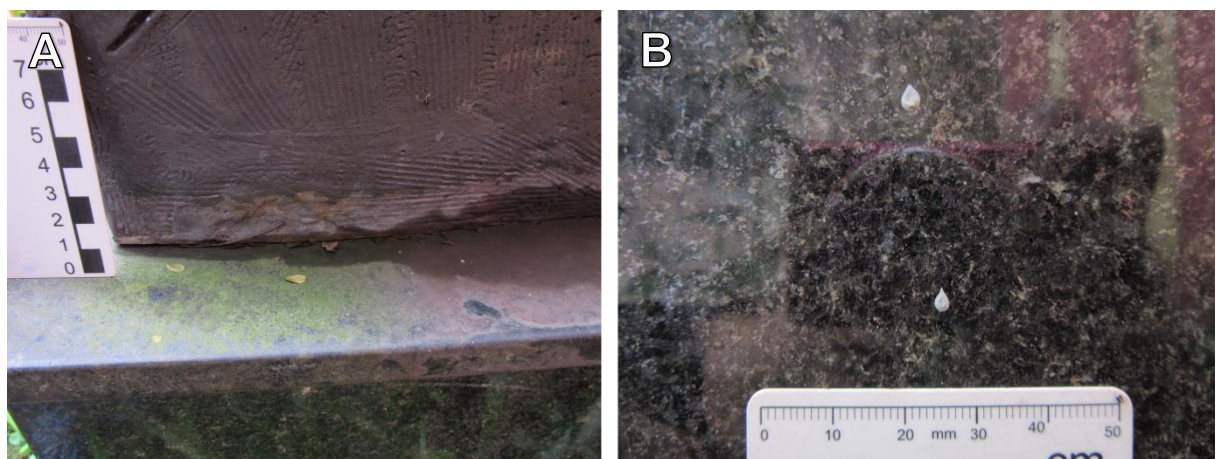
O pedestal onde o busto de Oswaldo de Carvalho Cruz Júnior está apoiado apresenta apenas manchas de umidade, sujidade, salpicos de tinta e colonização biológica de aranhas e musgo. Em relação aos demais monumentos pétreos, é o que apresenta melhor estado de conservação (FIGURA 21).

FIGURA 21 – a) Mancha de umidade e colonização de musgo; b) Salpicos de tinta na parte de trás.

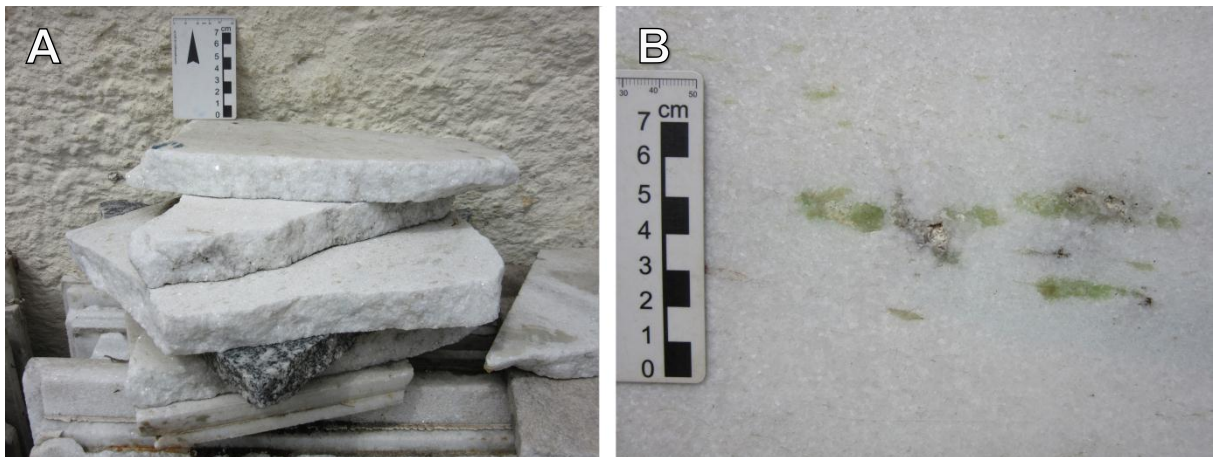
As placas de mármore pertencentes ao monumento ao Senador Fláquer apresentam diversos tipos de deterioração, tais como fraturas e fragmentação (FIGURA 22a), que justificaram a remoção da estátua, além de perda de componentes (minerais de olivina) (FIGURA 22b), manchas de óxido de ferro proveniente da armação metálica, sujeidade e colonização de algas. Quanto à deterioração de origem antrópica, tem-se depósitos de cola e pichação.

FIGURA 22 – a) Fragmentos da placa de mármore que se soltou da armação de ferro; b) Perda de componentes minerais.

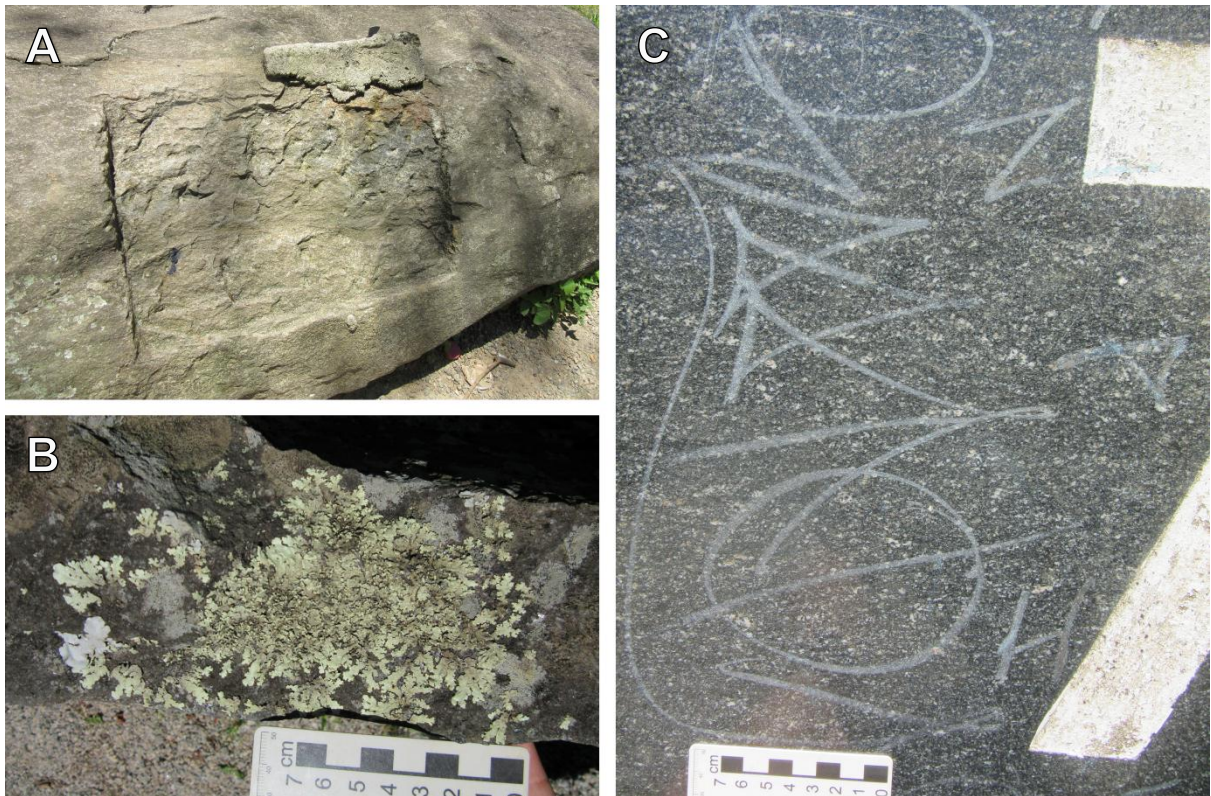
Por se localizar no Parque do Pedroso, a deterioração natural do monumento aos Setenta Anos da Imigração Japonesa no Brasil está relacionada à colonização biológica e água da chuva. São observados líquens, musgos, plantas, colonização de marimbondos, aranhas e incrustação. A deterioração antrópica é o mais evidente, já que o monumento é coberto por pichação e a placa de identificação, também de rocha, foi removida (FIGURA 23).

FIGURA 23 – a) Placa de tradução do monólito ausente; b) Líquens na parte superior da placa do 70º Aniversário da Imigração Japonesa no Brasil; c) Pichação.

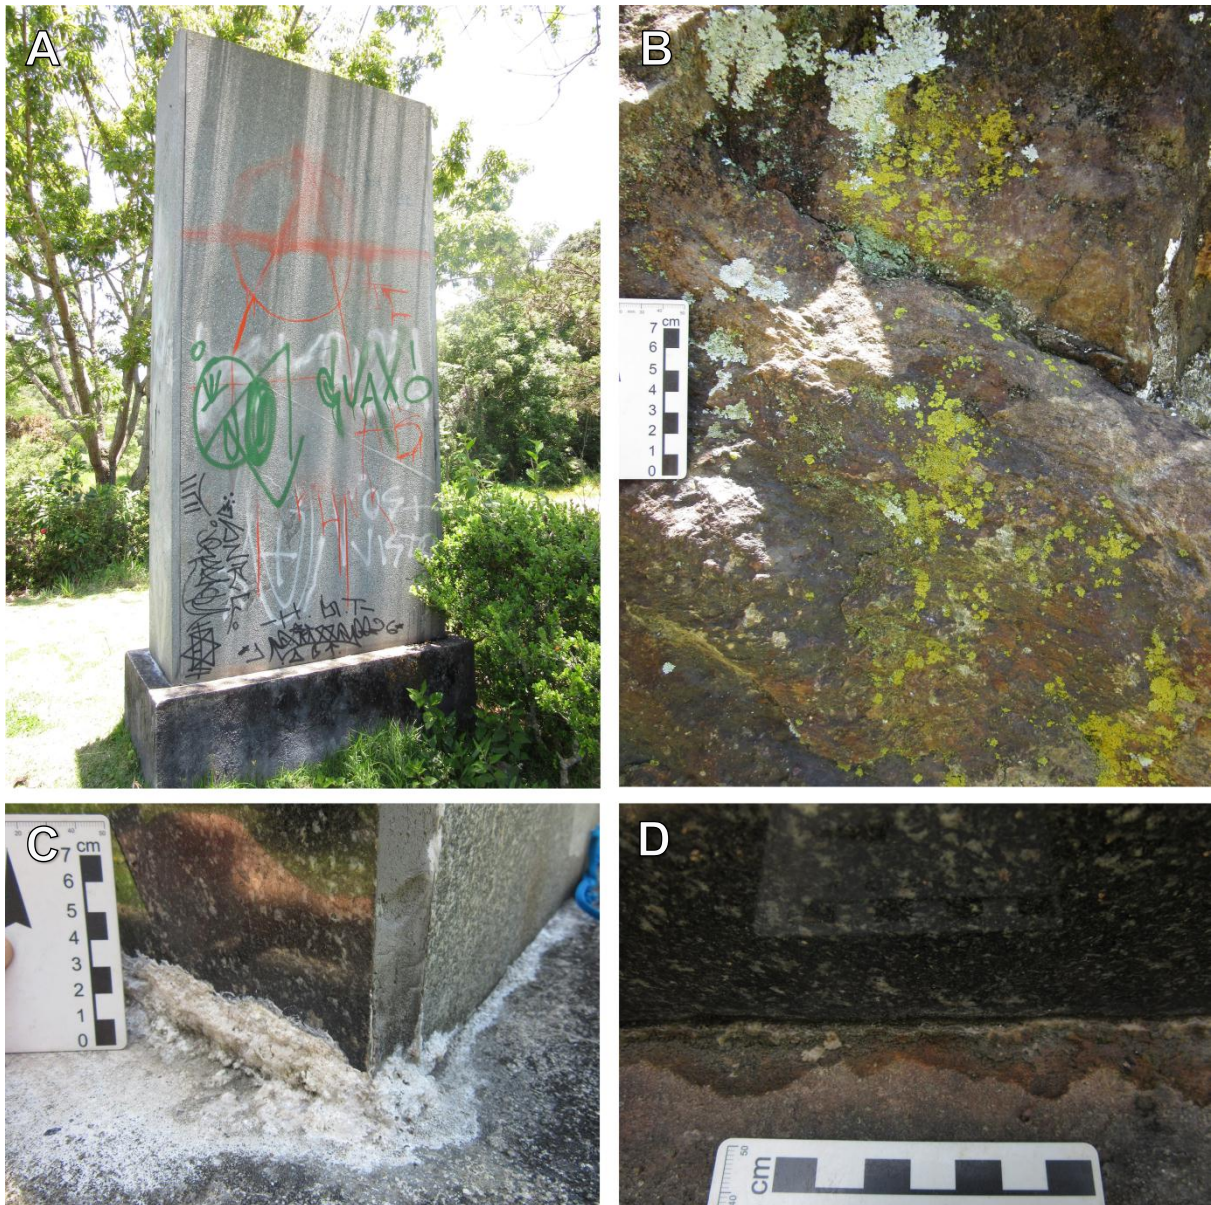
Assim como o monumento aos Setenta Anos da Imigração Japonesa no Brasil, a deterioração do monumento ao Centenário da Imigração está relacionada à colonização biológica e água da chuva. Também são observados líquens, musgos, plantas, colonização de aranhas, mancha de umidade, incrustação e pichação (FIGURA 24).

FIGURA 24 – a) Pichação na parte de trás do monólito; b) Colonização biológica na placa de 100 anos da Imigração Japonesa no Brasil; c) Incrustação; d) Mancha de umidade.

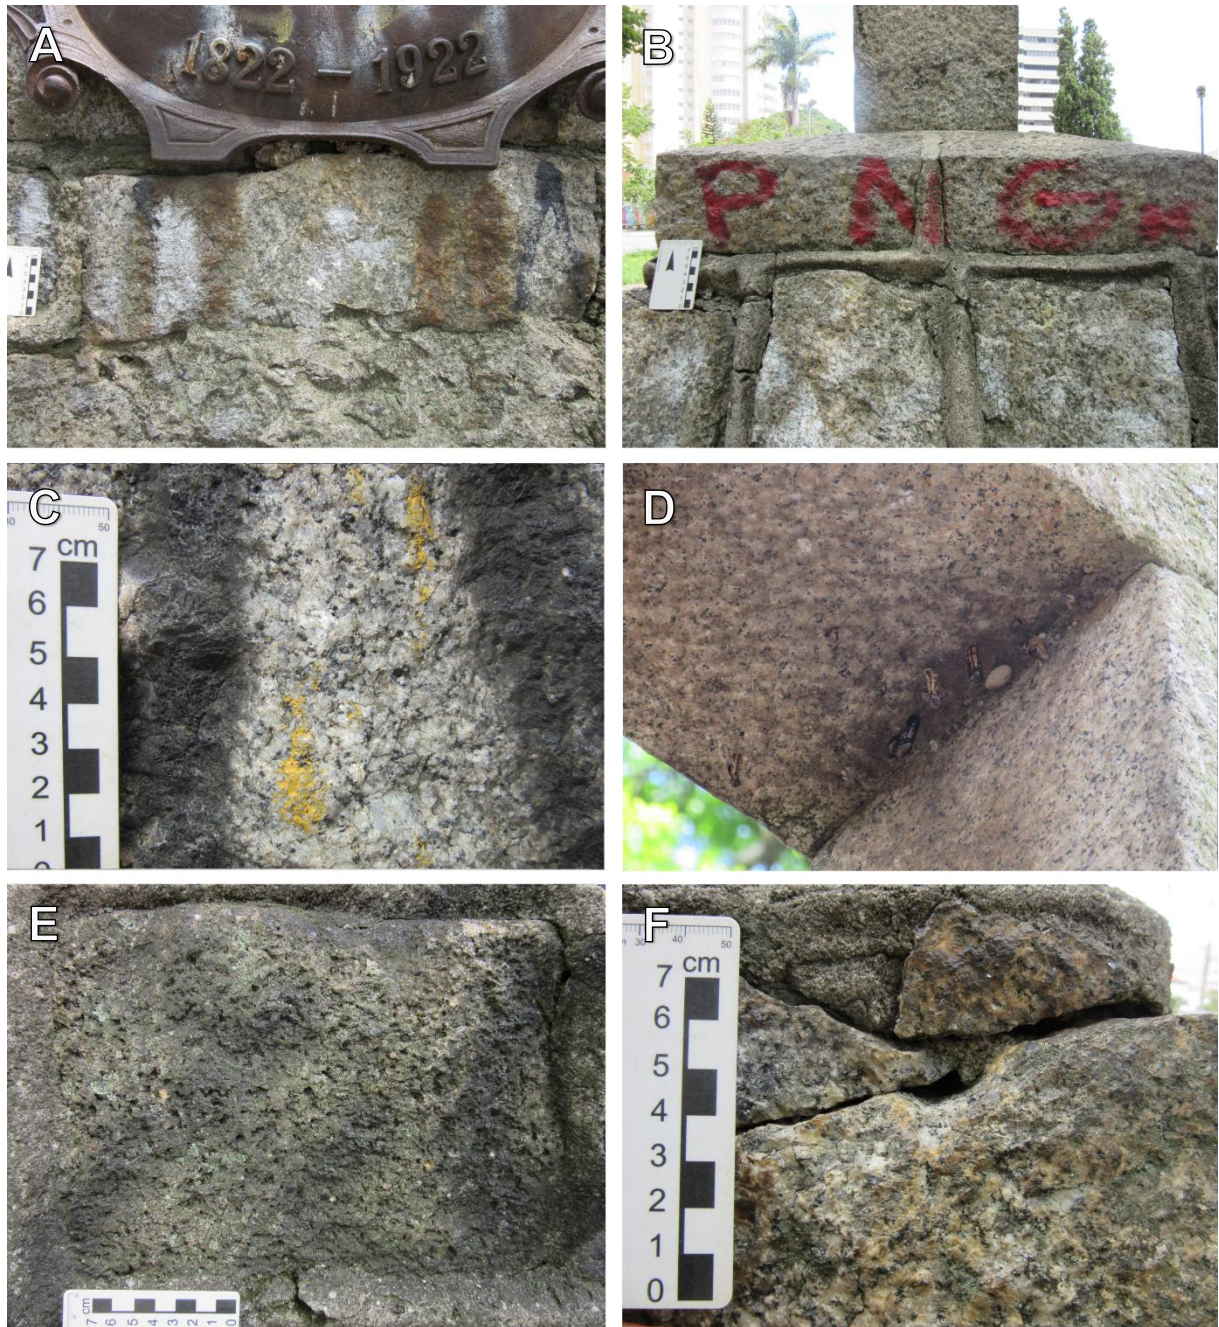
O monumento ao Centenário da Independência apresenta perda de matriz, depósito de tinta, mancha de umidade, mancha de óxido de ferro, pichação, filmes negros e sujeira (FIGURA 25). A colonização biológica é bem variada e inclui algas, líquens, musgo, aranhas, lagartas e formigas.

FIGURA 25 – a) Manchas de óxido de ferro b) Pichação; c) Salpicos de tinta amarela e pichação; d) Colonização biológica de lagartas; e) Perda de matriz; f) Filmes negros.

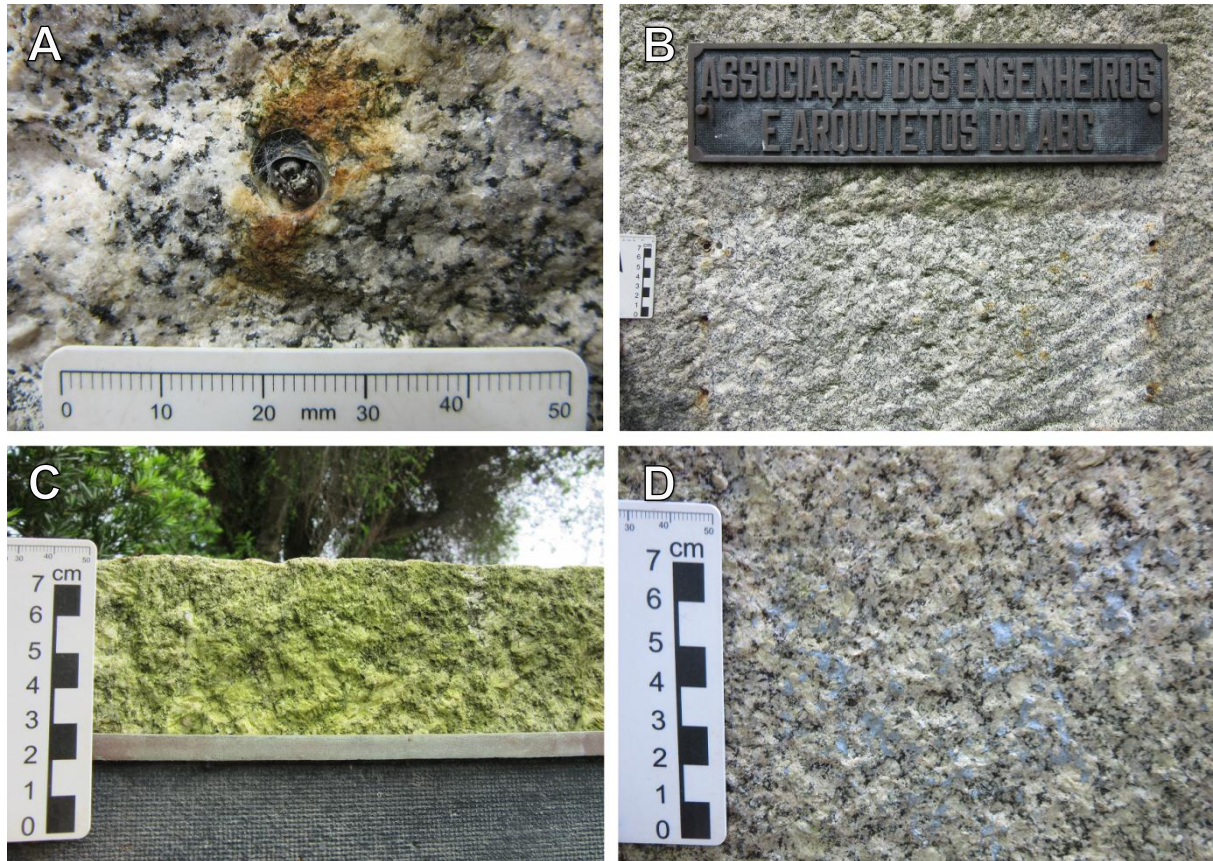
enferrujados ficaram à mostra, e os furos serviram para a colonização biológica de aranhas. Também foi encontrado depósito de argamassa na parte de trás, filmes negros, sujidade e musgos (FIGURA 26).

FIGURA 26 – a) Perfuração com colonização de aranhas e manchas de óxido de ferro; b) Filmes negros; c) Colonização de musgos no topo do monumento; d) Depósitos de argamassa.

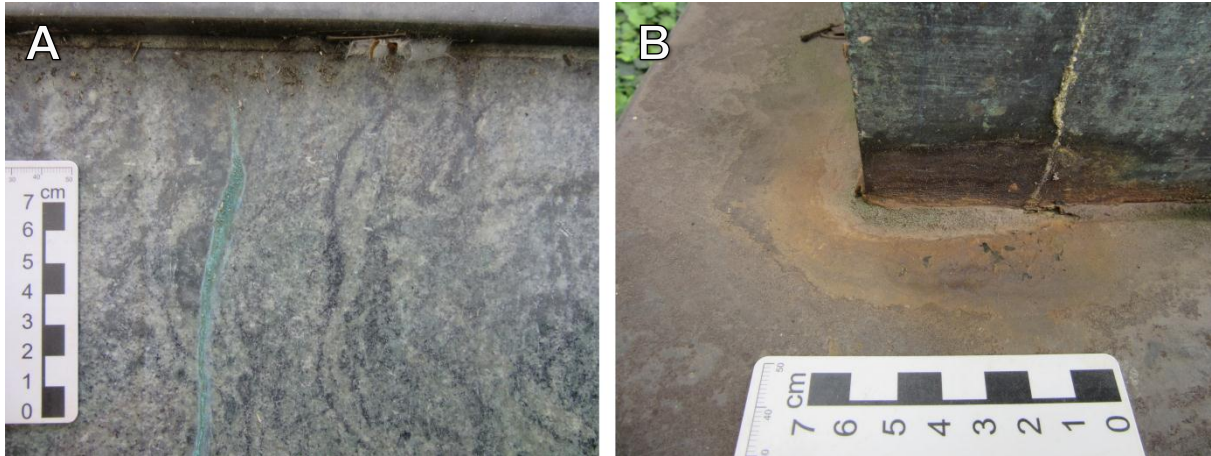
Por se encontrar no jardim do MSAOAG, o monumento à Indústria se encontra bem conservado. Apresenta colonização biológica de aranhas e musgo, e são observadas manchas de óxido de ferro e azinhavre (óxido de cobre), provenientes da estátua de bronze, e sujidade (FIGURA 27).

FIGURA 27 – a) Sujidade, mancha de azinhavre e colonização biológica; b) Mancha de óxido de ferro.
