**UNIVERSIDADE FEDERAL DO PARANÁ**

**METODOLOGIA DE ANÁLISE E DIAGNÓSTICO DA MADEIRA  
NA PRESERVAÇÃO DO PATRIMÔNIO HISTÓRICO**

Dissertação apresentada ao Curso de Pós-Graduação em Engenharia Florestal, Área de Concentração Tecnologia e Utilização de Produtos Florestais, Departamento de Engenharia Florestal, Setor de Ciências Agrárias, Universidade Federal do Paraná, como parte das exigências para a obtenção do título de Mestre em Engenharia Florestal.

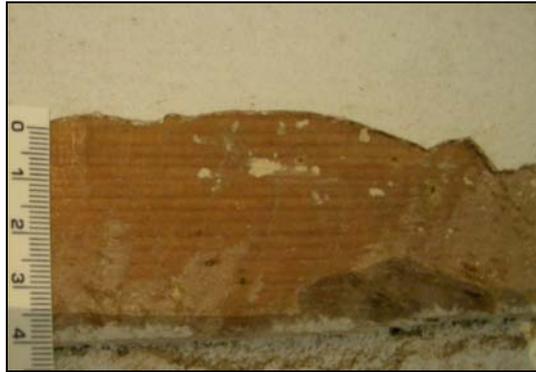
FIGURA 37 – TRECHO DA PAREDE INTERNA ANTES DA APLICAÇÃO DA TÉCNICA DE LIMPEZA<sup>16</sup>

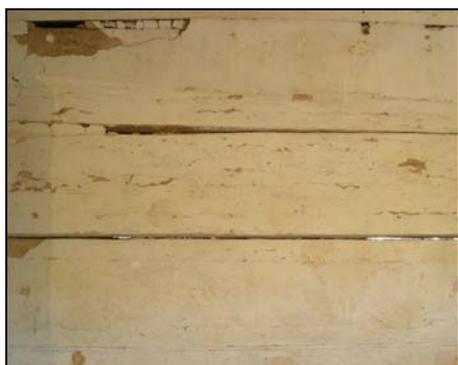
FIGURA 71 – ESTADO DA PAREDE INTERNA

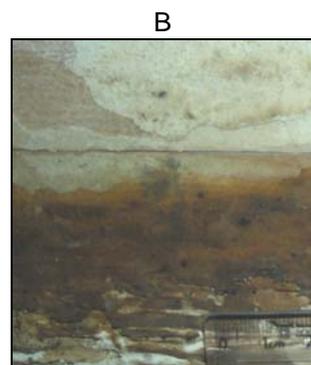
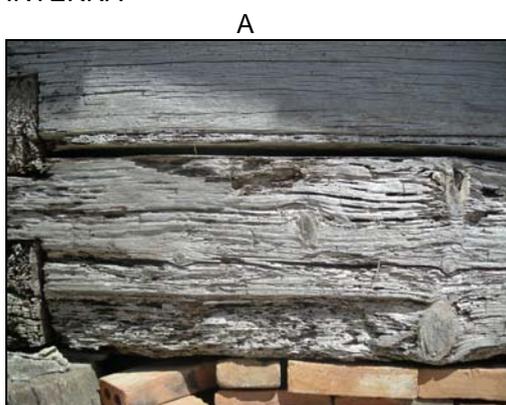
FIGURA 70 – DEGRADAÇÃO DA PAREDE FRONTAL EXTERNA (A) DEGRADAÇÃO DOS ENCAIXES (B)

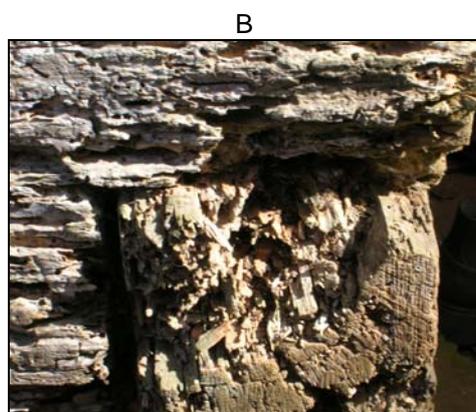
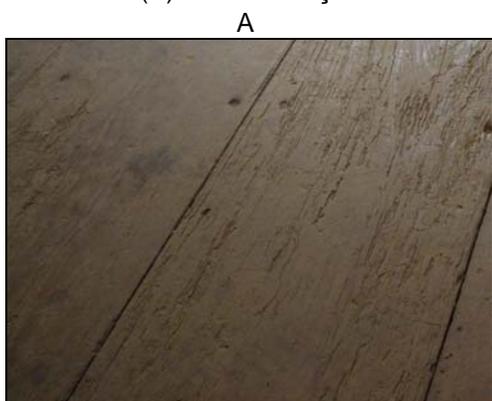
FIGURA 69 – PISO DESGASTE MECÂNICO (A) MANCHAS (B)

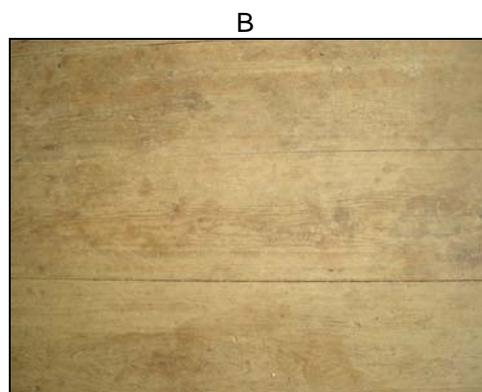
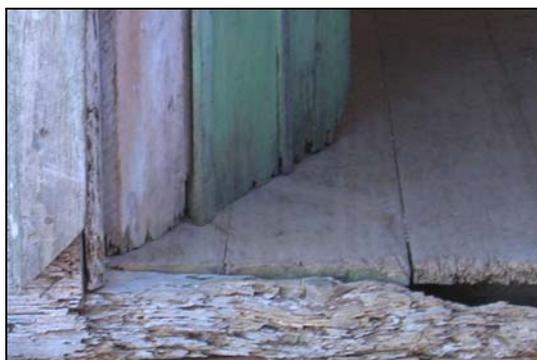
FIGURA 68 – PORTA E ÁREA DE ACESSO DETERIORADA

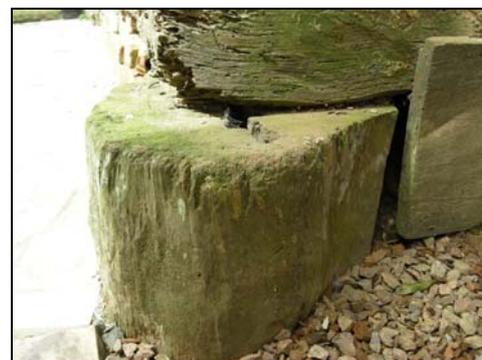
FIGURA 67 – TORETE DA BASE PERFURAÇÃO E LÍQUENS

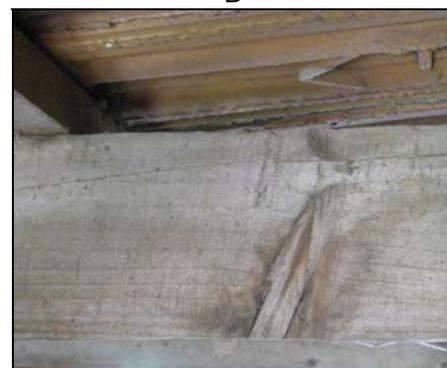
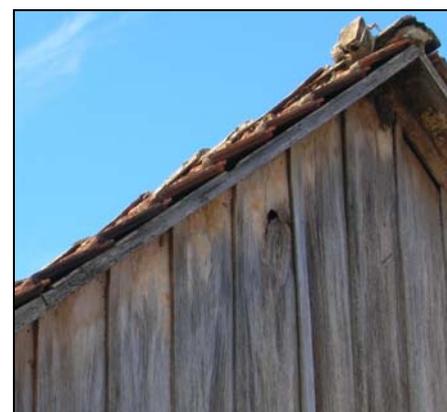
FIGURA 74 – DETERIORAÇÃO  
DO OITÃO

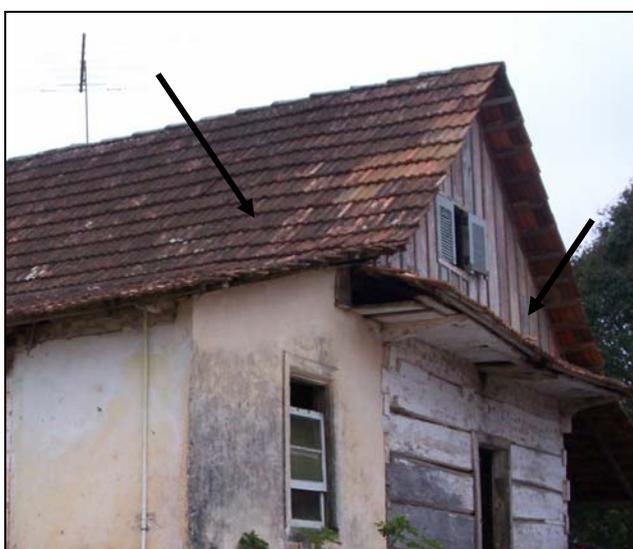
FIGURA 75 – DEFORMAÇÕES NOS ENCONTROS  
DOS TELHADOS

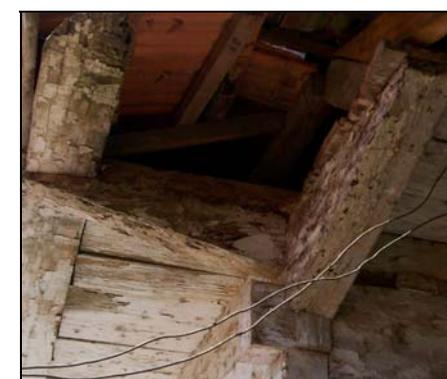
FIGURA 78 – CACHORROS  
INTENSAMENTE DETERIORADOS

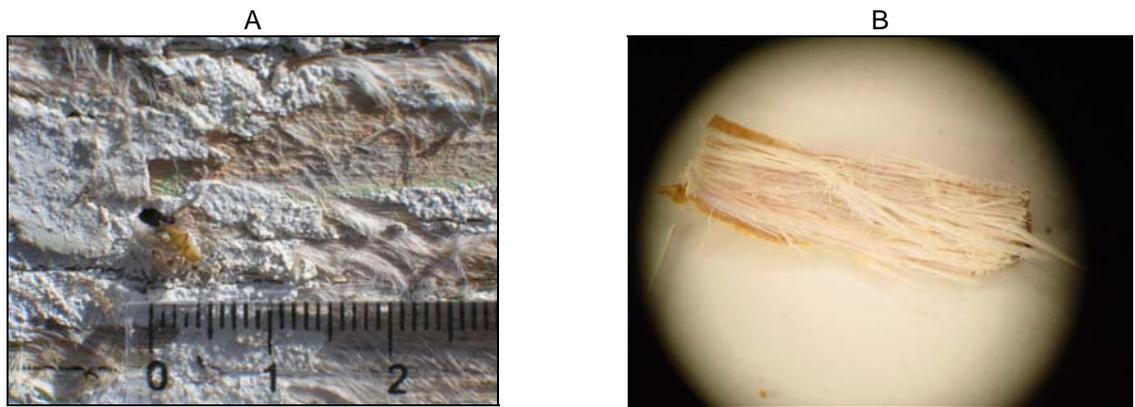
FIGURA 79 – DEGRADAÇÃO FÍSICA (A) AMOSTRA 2, DESFIBRAMENTO DO MATERIAL (B)

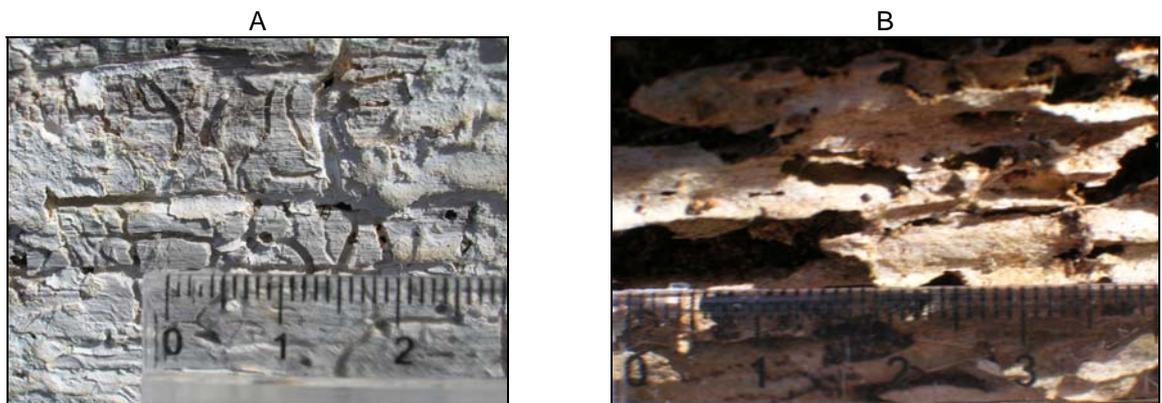
FIGURA 80 – PERFURAÇÕES E GALERIAS DE ANOBÍDIOS (A)  
PEÇA INTENSAMENTE DETERIORADA POR TÉRMITAS (B)

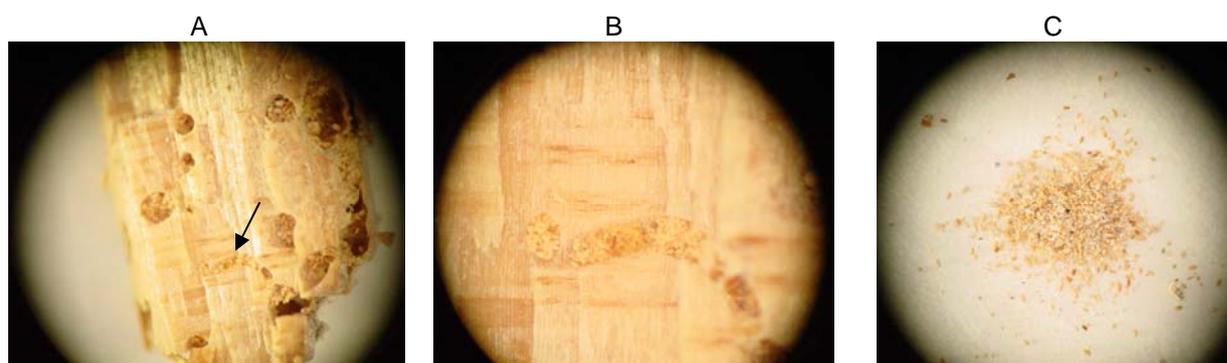
FIGURA 81 – AMOSTRA 1 (A) GALERIA AMPLIADA POR MICROSCÓPIO 5X (B)  
RESÍDUO DO ANODÍDEO (C)  
FONTE: LABORATÓRIO DE SISTEMÁTICA E BIOECOLOGIA DE COLEOPTERA  
(INSECTA), 2008

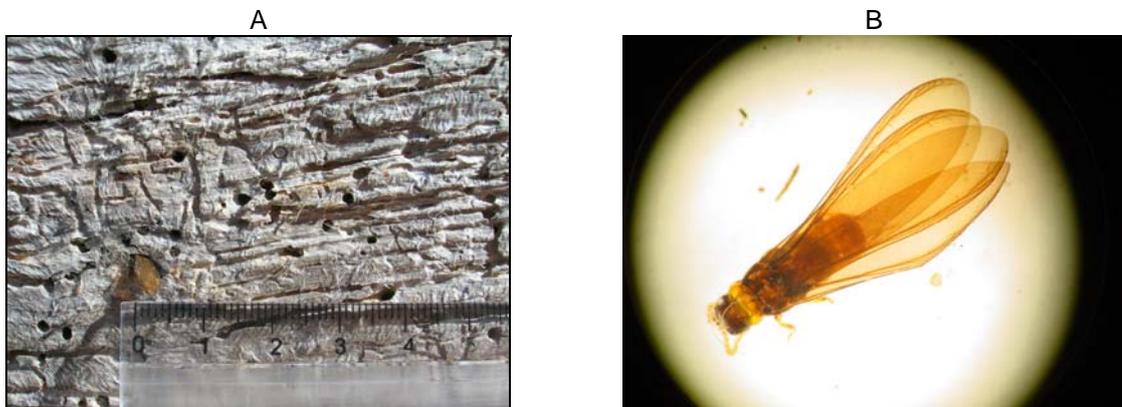
FIGURA 83 – INSETO RETIRADO DA ELEVAÇÃO FRONTAL EXTERNA (A) INSETO ALADO DA  
 ORDEM ISOPTERA (B)
