**ACESSIBILIDADE NAS ESCOLAS PÚBLICAS ESTADUAIS DA CIDADE DE
CASCAVEL/PR: UM DIAGNÓSTICO QUANTO AO ACESSO DE ALUNOS
CADEIRANTES**

CASCAVEL
2010

Monografia apresentada para obtenção do Título de Especialista em Construção de Obras Públicas no Curso de Pós Graduação em Construção de Obras Públicas da Universidade Federal do Paraná, vinculado ao Programa Residência Técnica da Secretaria de Estado de Obras Públicas/SEOP.

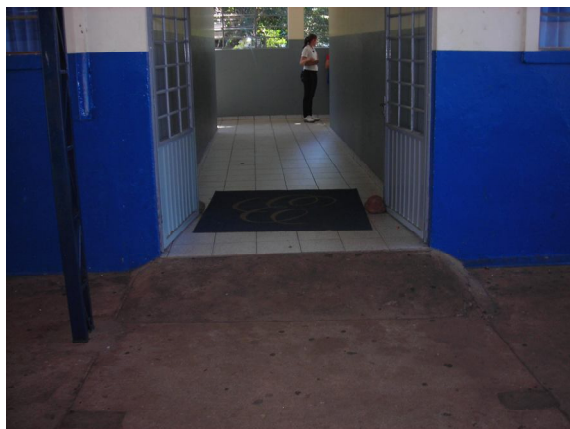
Figura 07: Acesso ao bloco das salas de aula

A figura 07 mostra o acesso para um dos blocos de salas de aulas no pavimento térreo, pois na entrada principal existe uma rampa com inclinação de 12,0% e um tapete tipo “capacho” dificultando o acesso do cadeirante. A rampa está de acordo com a norma, haja visto que a mesma prevê que em casos excepcionais a rampa pode ter inclinação máxima de 12,50%.

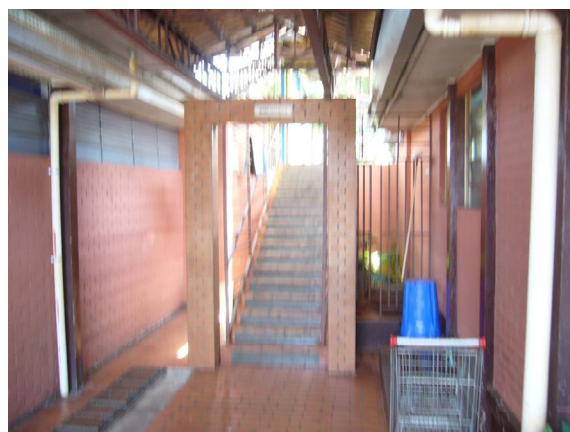
Figura 09: Acesso a biblioteca

A biblioteca está localizada no 2º pavimento do prédio e o único acesso é realizado através de uma escada com 18 degraus conforme figura 09, possibilitando o acesso de deficientes somente com ajuda de terceiros.

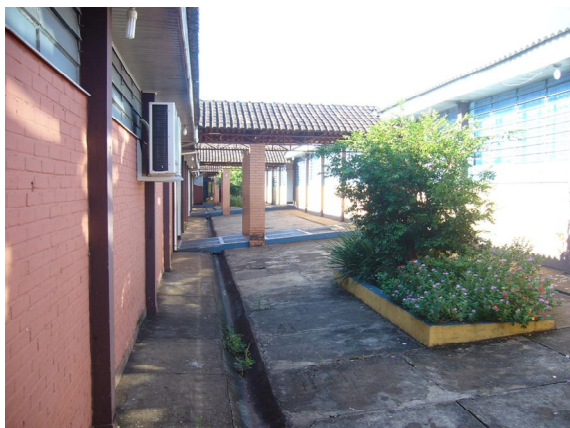
Figura 12: Circulação do pátio

Observa-se ainda na circulação do pátio diversos obstáculos tais como: canaletas para coleta de águas pluviais sem grelhas de proteção, floreiras, degraus, rampas com inclinação 10% e calçadas em más condições de conservação conforme figura 12.

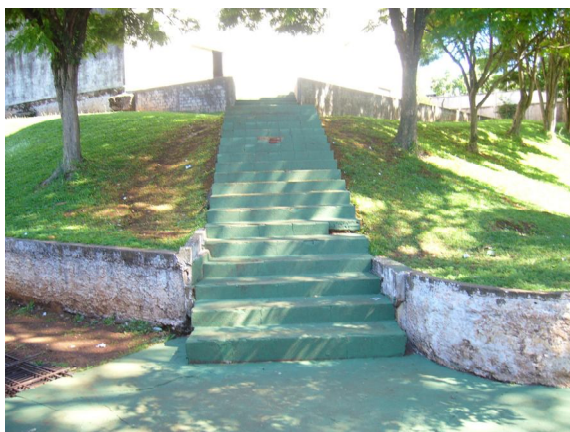
Figura 14: Acesso ao ginásio de esportes

No acesso às quadras descoberta e ao ginásio de esportes foram constadas escadas com 6 e 22 degraus respectivamente conforme figuras 14 e 19, pois neste situação é impossível o acesso por pessoas deficientes de forma autônoma.

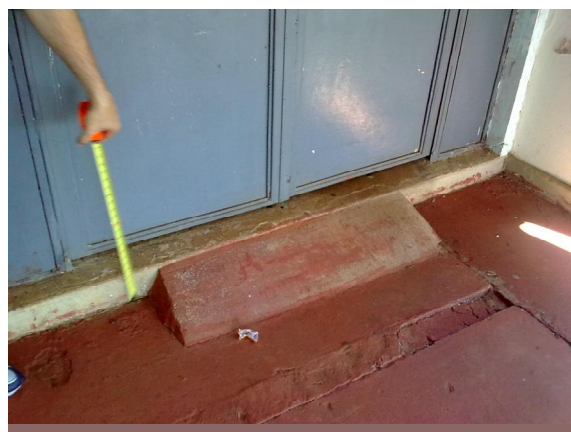
Figura 15: Acesso ao laboratório química/física

A figura 15 apresenta o acesso ao laboratório de química/física, pois há uma rampa com inclinação de 100% e degrau de 2,0cm no topo da mesma, estando os dispositivos totalmente fora de norma. O acesso dos banheiros está em nível, porém a porta de entrada possui apenas 65,0cm e qual deveria ter no mínimo 80,0cm.

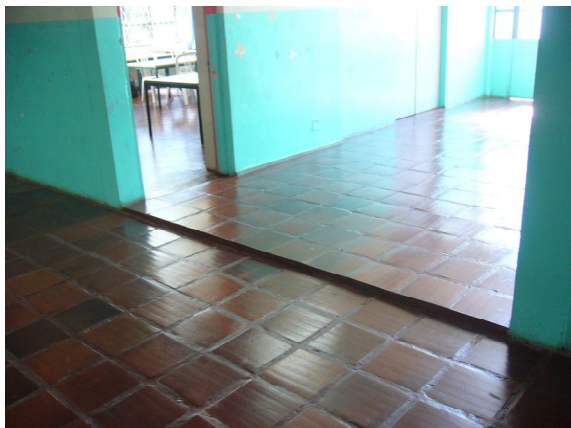
Figura 18: Acesso a biblioteca

Na biblioteca e salas de aula foram constatados desníveis de 5,0cm e 1,0cm respectivamente conforme figura 18, devendo ser tratados com rampas. Já a circulação do pátio e o acesso ao refeitório estão em nível.

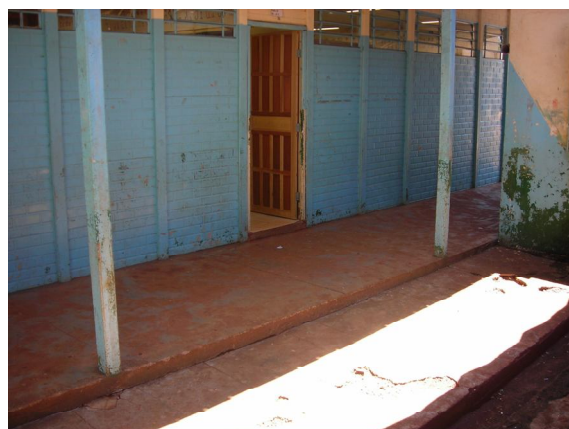
Figura 29: Acesso à biblioteca

A figura 29 apresenta o acesso a biblioteca, onde pode ser observado degrau com 10,0cm sem tratamento e calçadas irregulares. Para o acesso ao refeitório existe uma rampa com inclinação de 81% e desnível na base de 2,0cm, ou seja, totalmente fora das especificações técnicas.

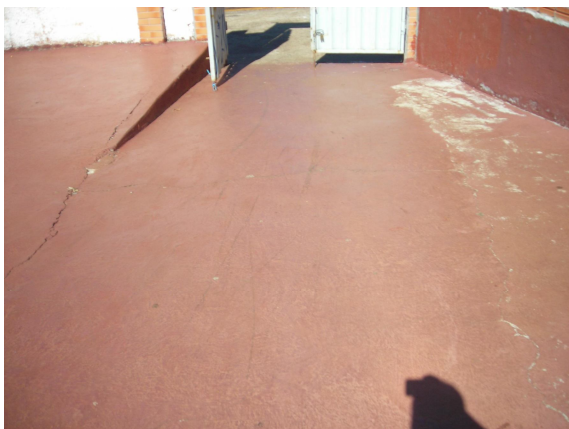
Figura 32: Acesso principal dos alunos

A figura 32 apresenta o acesso do portão principal da instituição, que compreende na instalação de uma rampa com inclinação 14,16%, estando em desacordo com NBR 9050.

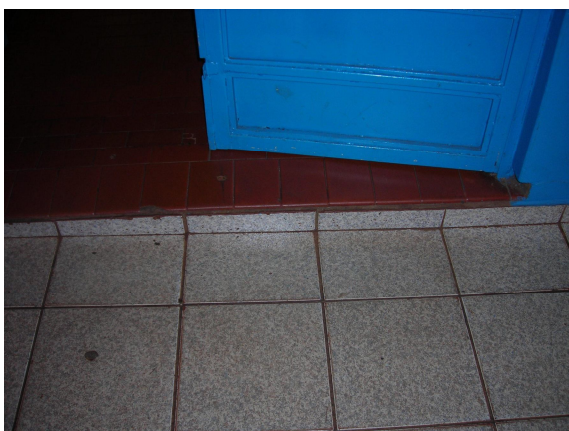
Figura 34: Acesso aos laboratórios

Nos demais ambientes como laboratórios de química/física, informática e biblioteca foram constatados desníveis de 7,0cm sem tratamento conforme figura 34. Nos banheiros existe desnível de 4,0cm conforme figura 35, nas salas de aula degraus de 2,0cm e no refeitório desnível de 10,0cm, ambos sem o devido tratamento conforme preconiza a legislação vigente.

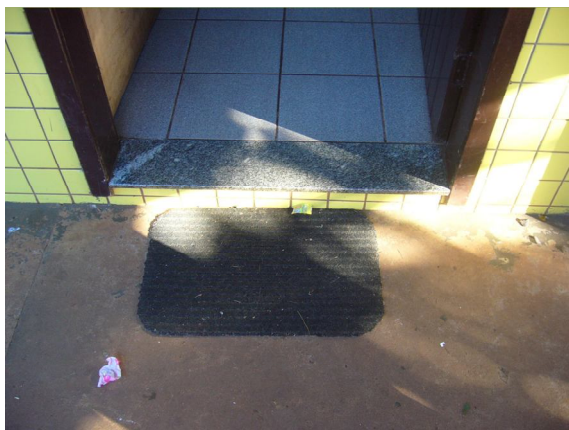
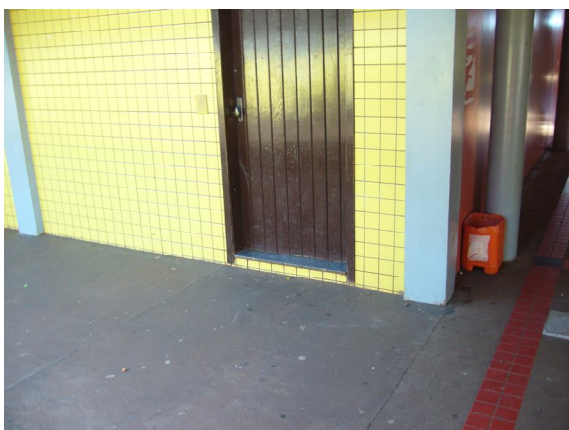
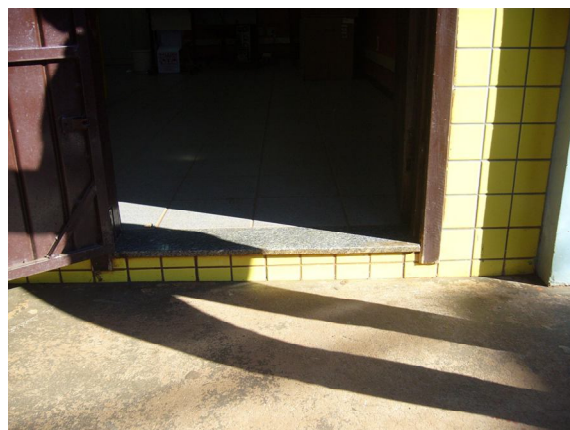
Já no acesso às salas de aula, biblioteca e laboratórios foram constatados desníveis de 10,0cm sem tratamento conforme figuras 36, 38 e 39, bem como na entrada da biblioteca há um tapete tipo “capacho” que atrapalha o acesso do cadeirante.

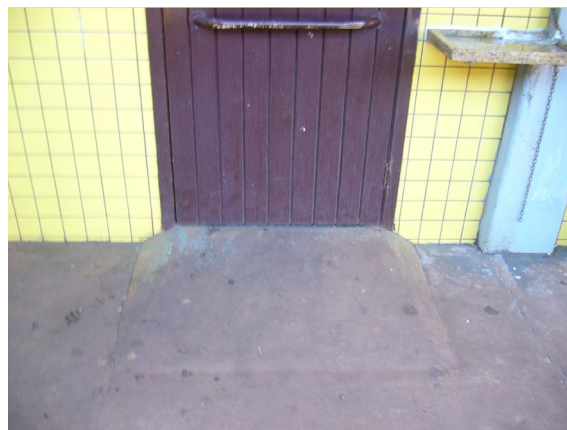
Figura 37: Acesso ao banheiro PNE

No banheiro para PNE foi constatado rampa com inclinação de 12,50% conforme figura 37, estando dentro dos padrões das normas técnicas. Nas figuras 40 e 41 está apresentada o acesso dos blocos até a quadra de esportes, que encontra-se em nível, porém para adentrar à quadra esportiva foi localizado um degrau com 30,0cm de altura e uma canaleta para escoamento de água pluvial com largura de 50,0cm e 20,0cm de profundidade, concluindo que o cadeirante consegue chegar até a quadra, porém não consegue entrar em função dos obstáculos existentes.

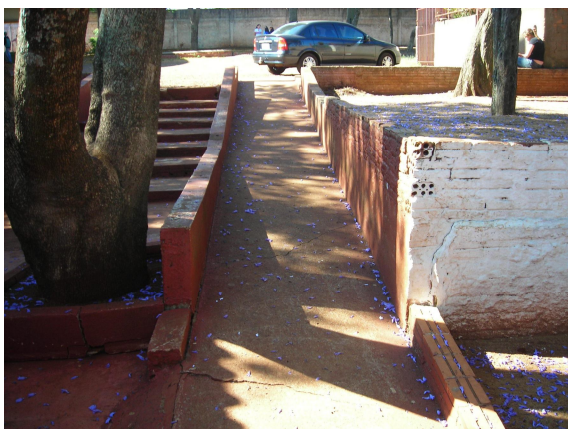
Figura 44: Acesso à quadra de esportes

O acesso à quadra esportiva é realizado por meio de uma rampa com inclinação de 10,0% conforme figura 44. Após o término da rampa o acesso até a quadra é realizada sem calçamento (pedra brita - aprox. 30m). Constatou-se ainda próximo à base da rampa grelha com deformações que dificulta a passagem de uma cadeira de rodas.

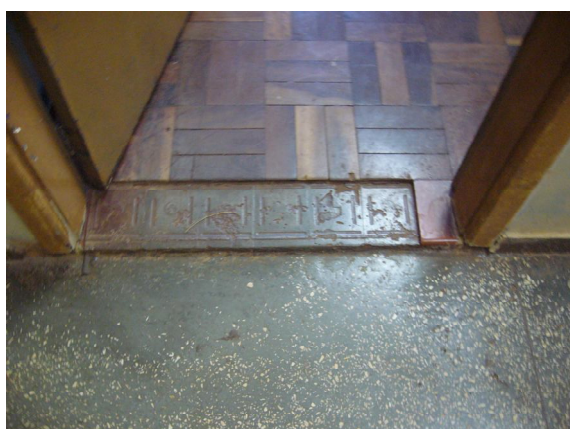
Figura 45: Acesso à sala de aula

As salas de aula conforme figura 45 e o banheiro masculino possuem desníveis de 2,0cm e 5,0cm respectivamente sem tratamento, enquanto que o banheiro feminino o degrau já havia sido tratado conforme prevê a legislação. O refeitório esta em nível com os ambientes do mesmo bloco, porém para o acesso dos demais blocos ao refeitório, existe um degrau 18,0cm de altura sem rampa.

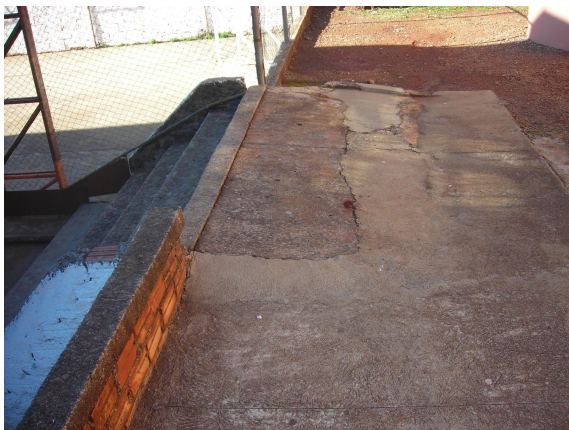
Figura 50: Acesso à quadra de esporte

O acesso à quadra de esportes está em nível conforme figura 50, porém para adentrar ao ambiente existem degraus que impossibilita o acesso. No laboratório de informática e biblioteca conforme figura 51, e banheiros foram identificados

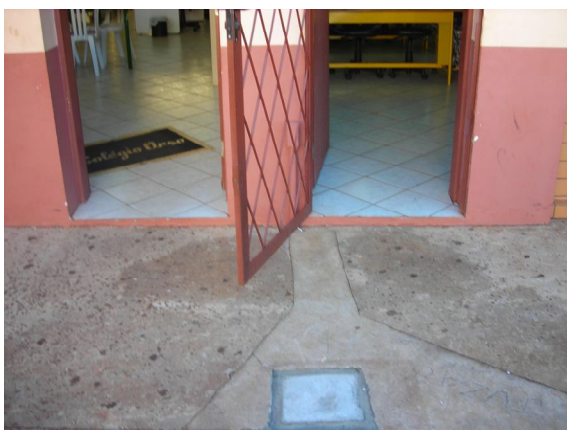
Figura 51: Acesso à biblioteca/lab.de informática

desníveis de 5,0cm, os quais devem ser tratados com inclinações previstas nas tabelas 02 e 03 deste estudo.

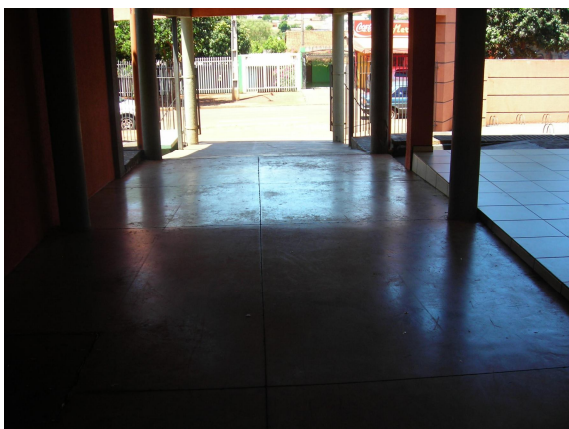
Figura 54: Acesso principal dos alunos

Na figura 54 observa-se que o acesso principal de alunos à instituição existe uma rampa com inclinação 13,3%, estando irregular com a legislação técnica. O acesso à quadra de esportes está em nível, bem como circulação do pátio, porém foram constatados vários degraus de 3,0 a 5,0cm de altura sem tratamento.

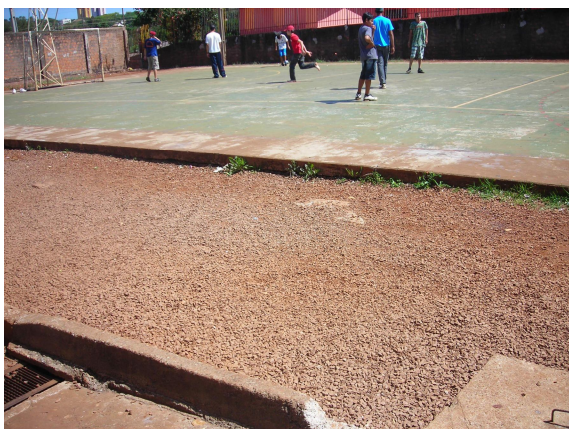
Figura 64: Acesso à quadra de esporte

Para acessar a quadra de esportes, o cadeirante deve passar por uma pequena mureta de 13,0cm de altura e depois circular por uma área em pedrisco conforme figura 64.

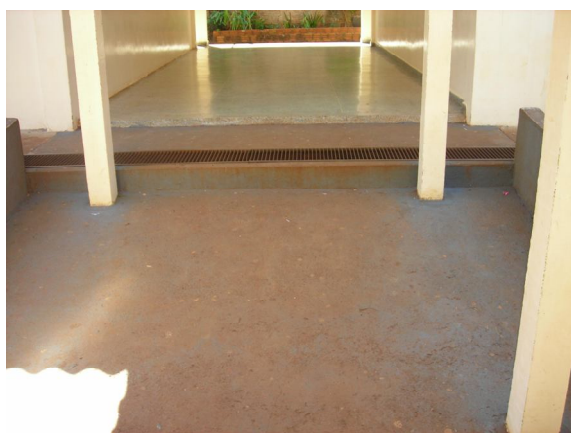
Foto 67: Circulação do pátio

Os ambientes que estão inseridos no mesmo bloco do refeitório estão com os acessos em nível, porém para os demais blocos acessar o refeitório existem vários desníveis no pátio com 5,0cm de altura e grelhas com espaçamento entre vãos de 2,5cm conforme figura 67.
