**ESTUDO DE CASO DE PATOLOGIAS OBSERVADAS EM EDIFICAÇÃO
ESCOLAR ESTADUAL NO MUNICÍPIO DE PATO BRANCO-PR.**

Monografia apresentada para a obtenção do Título de Especialista em Construção de Obras Públicas no Curso de Pós Graduação em Construção de Obras Públicas da Universidade Federal do Paraná, vinculado ao Programa Residência Técnica da Secretaria de Estado de Obras Públicas/SEOP.

PATO BRANCO - PR

2010

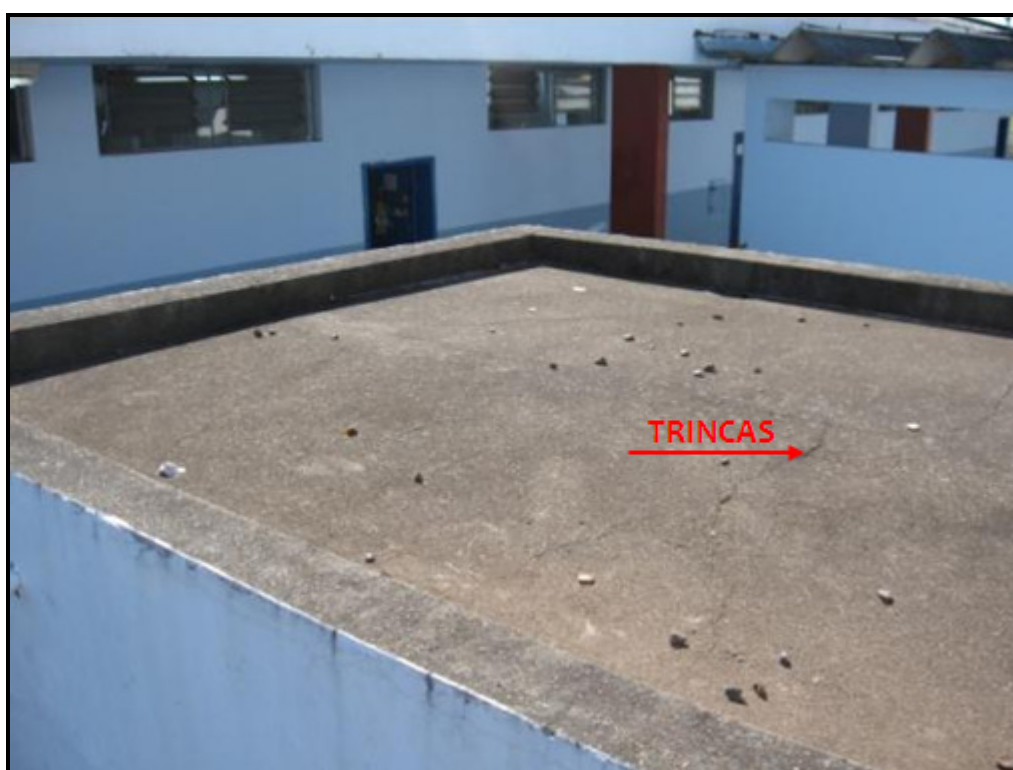
Figura 8 - Laje de cobertura do depósito anexo ao laboratório de Química / Física
Fonte: Elaborado pelo autor, 2010

Pode-se observar, na Figura 8, que a cobertura do depósito anexo ao laboratório de química / física, possui forma plana com vigas de bordo; nesta fotografia observa-se também uma trinca na parte exterior da laje de cobertura.

As patologias existentes nesse ambiente, originadas pela umidade, são decorrentes da pouca inclinação do caimento na cobertura, aliado a problemas na impermeabilização. Note-se também sua forma arquitetônica de laje plana com vigas de bordo onde há apenas uma pequena saída de água, o que faz com que a água permaneça muito tempo parada, aumentando a possibilidade de infiltração na laje e ocasionado dessa forma as patologias que podem ser vistas na Figura 9.

Em relação às patologias resultantes do caimento incorreto da cobertura no depósito anexo ao laboratório (Caso 1), uma opção para solucionar o problema seria primeiramente retirar a camada de argamassa existente. Em seguida, executar regularização na laje de cobertura, com o devido caimento. Posteriormente, proceder à execução da nova impermeabilização da laje, conforme esquema apresentado na Figura 20.

No entanto, para eliminar a origem do problema, deve-se proceder à execução de uma nova cobertura com o devido caimento (cada tipo de telha pede uma inclinação mínima da cobertura). Um bom caimento não permite a permanência de água, impedindo sua infiltração pela superfície e nem em concentração suficiente para que haja a percolação no meio da laje, carreando sais solúveis dos materiais como concreto e argamassas.

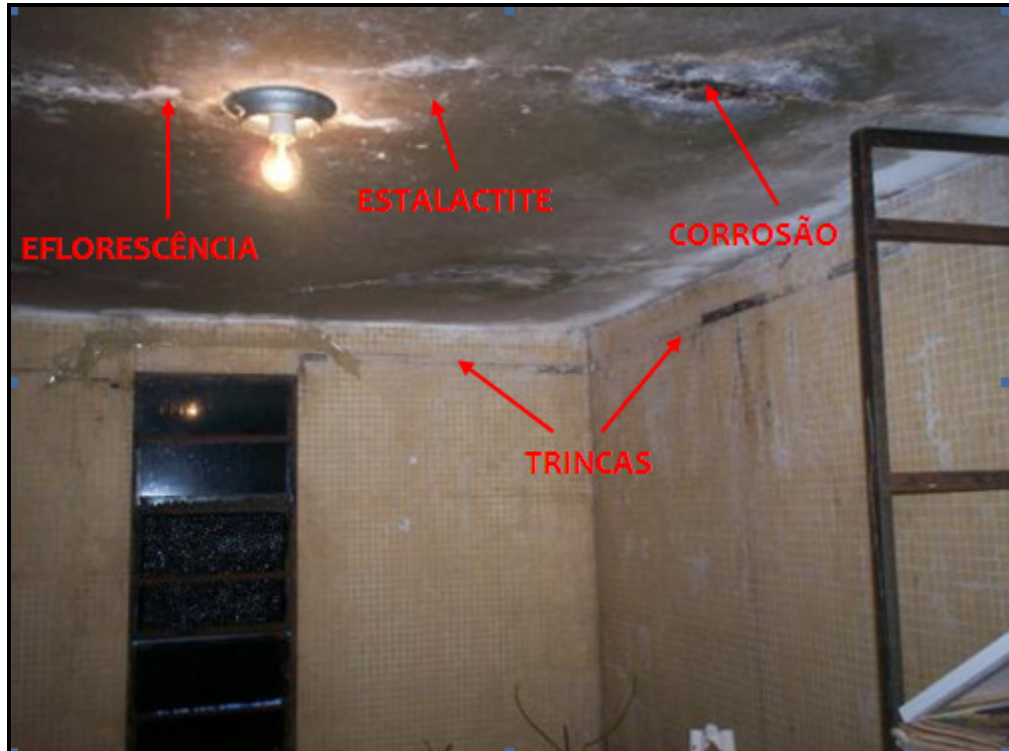
Figura 9 - Depósito anexo ao laboratório de Química / Física
Fonte: Elaborado pelo autor, 2010

Internamente, há manifestação de eflorescências sob a laje de cobertura do depósito, como se pode perceber pelos depósitos salinos de cor branca na Figura 9; há também a presença de estalactites, que nesse caso apresentam-se em pequenas proporções; observam-se também sinais de corrosão na armadura da laje e a presença de trincas horizontais acompanhando a viga de cinto. Dado que ocorreu uma natural substituição do corpo diretivo e docente, além do pessoal de apoio, não houve possibilidade de obtenção de informações adicionais sobre o problema, que teriam sido de grande valia para seu entendimento, tanto para este quanto para os demais casos aqui apresentados.

Verifica-se nesse caso que a umidade oriunda da infiltração na laje de cobertura ocasionou eflorescências, como se pode perceber pelos depósitos salinos de cor branca. Santos Filho (2008) relata que, quimicamente, a eflorescência é constituída de sais de sódio e potássio (metais alcalinos) ou de cálcio e magnésio (metais alcalino-terrosos), que são solúveis ou parcialmente solúveis em água.

As eflorescências surgiram porque a água procedente da infiltração que passou através dos poros dos componentes do revestimento transportou os sais

Pela presença de corrosão pode-se perceber que a umidade está presente junto às armaduras por tempo suficiente para oxidá-las, ocasionando perda de seção do aço e do concreto, o que pode estar levando ao aparecimento de fissuras e trincas, que colaboram para a aceleração do problema, conforme mostra a Figura 9, que apresenta a face superior da laje, com aparecimento de trincas comprometendo o revestimento e impermeabilização.

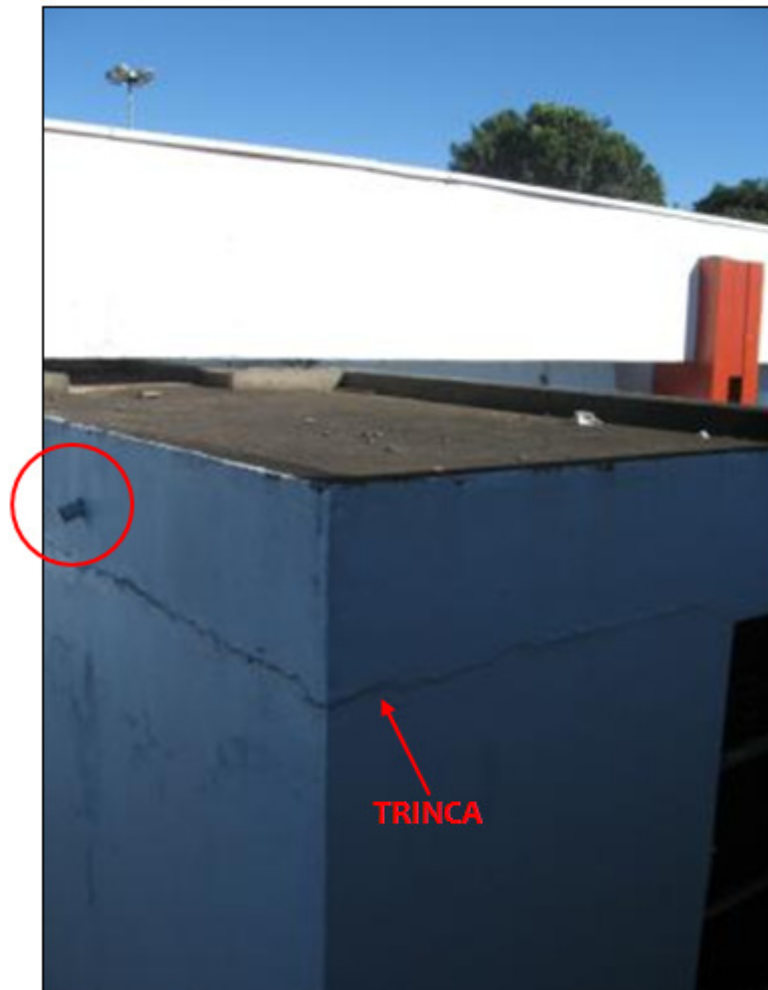
Figura 10 - Depósito - parte externa
Fonte: Elaborado pelo autor, 2010

Como mostra a fotografia na Figura 10, observam-se trincas horizontais na linha da viga de cintamento que sustenta a laje de cobertura do depósito anexo ao laboratório de química / física. Na laje de cobertura, há a pintura preta da emulsão asfáltica utilizada como camada de impermeabilização da laje.

As trincas na linha da viga mostram que ocorre movimentação na estrutura em razão da expansão e retração térmica da laje, que “empurra” a viga, com a separação da alvenaria ficando aparente na forma de trinca. Percebe-se, pela figura apresentada, que há impermeabilização na laje, como pode ser vista na pintura preta de emulsão asfáltica ou produto similar, na cobertura, provavelmente sobre uma camada de argamassa impermeabilizada. É um procedimento que não oferece isolamento do calor do sol, grande responsável pela movimentação da laje.

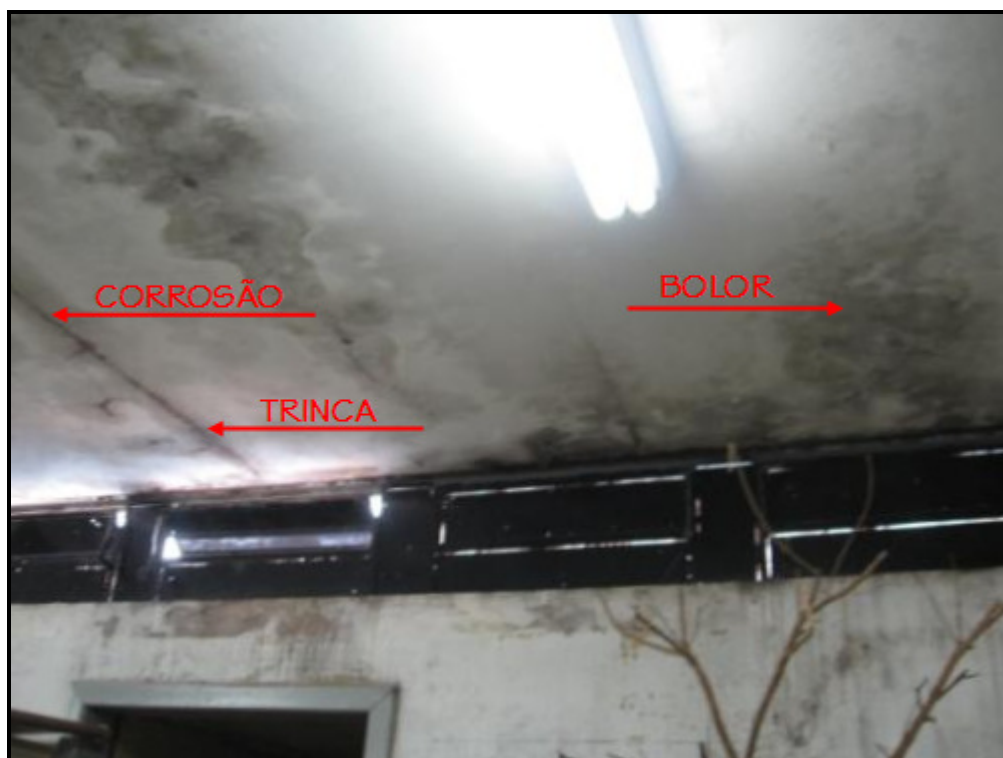
Figura 11 - Laboratório de Química / Física (1)
Fonte: Elaborado pelo autor, 2010

No laboratório de química / física, a laje de teto apresenta oxidação das armaduras, com trincas em sentido paralelo às mesmas, como mostra a Figura 11; manifestação de bolores acompanhando as trincas, que se apresentam somente nessa extensão da laje de cobertura.

As manifestações encontradas nas Figuras 11 e 12 também são provenientes da umidade, mas com nenhuma causa completamente evidente e, neste caso, a origem do problema pode ter mais de uma hipótese.

Neste caso, o problema da corrosão observada também é importante. A evolução no processo de umidade leva a oxidação das armaduras, causando trincas em sentido paralelo as mesmas. De acordo com Helene (1986, p. 1), “pode-se definir corrosão como a interação destrutiva de um material com o ambiente, seja

O bolor aparente é decorrente do alto teor de umidade na laje de cobertura. Nesse caso, o aumento da umidade gerou uma expansão no revestimento da laje, causando as trincas. Segundo Santos Filho (2008, p. 45), “o emboloramento é uma alteração na superfície de diferentes materiais, como consequência do desenvolvimento de microorganismos pertencentes ao grupo dos fungos”.

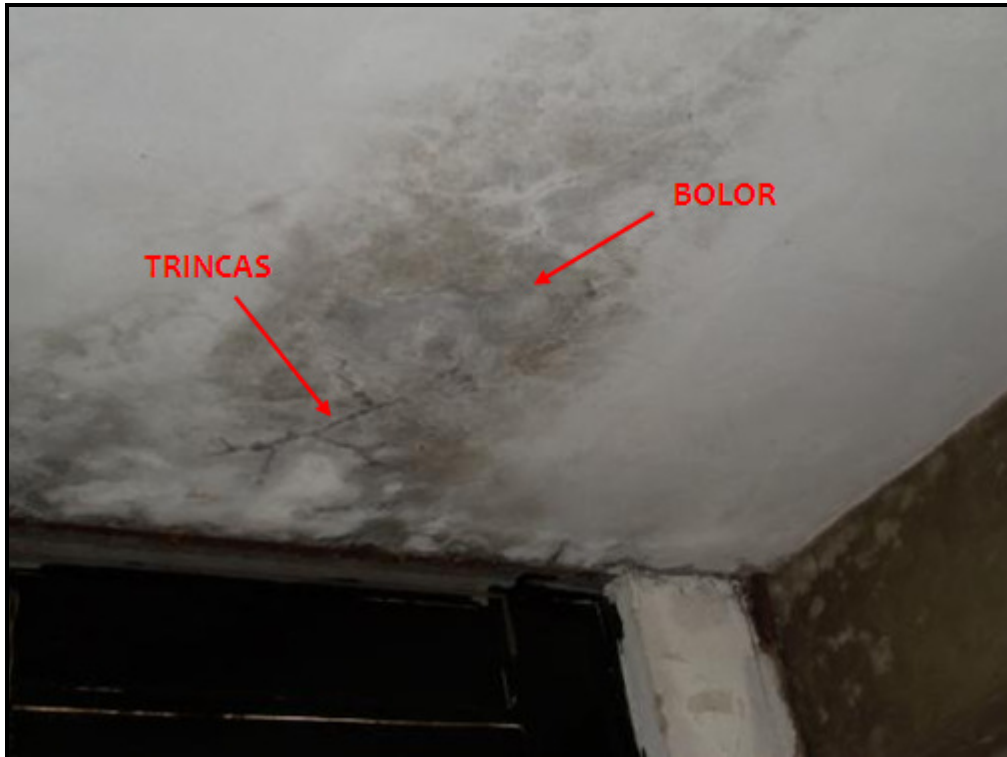
Figura 12 - Laboratório de Química / Física (2)
Fonte: Elaborado pelo autor, 2010

As janelas existentes situam-se junto à laje e, neste ponto, há sinais de acúmulo umidade, com manchas e bolores, como mostra a Figura 12.

É importante também, realizar a proteção nas interfaces onde há janelas encostadas na laje de cobertura. Além disso, executar pingadeira na platibanda, objetivando afastar as águas das chuvas, a fim de que não escorram e retornem para a laje de forro, causando infiltração. Um simples filete de argamassa colante ou um perfilado de alumínio já resolveria o problema.

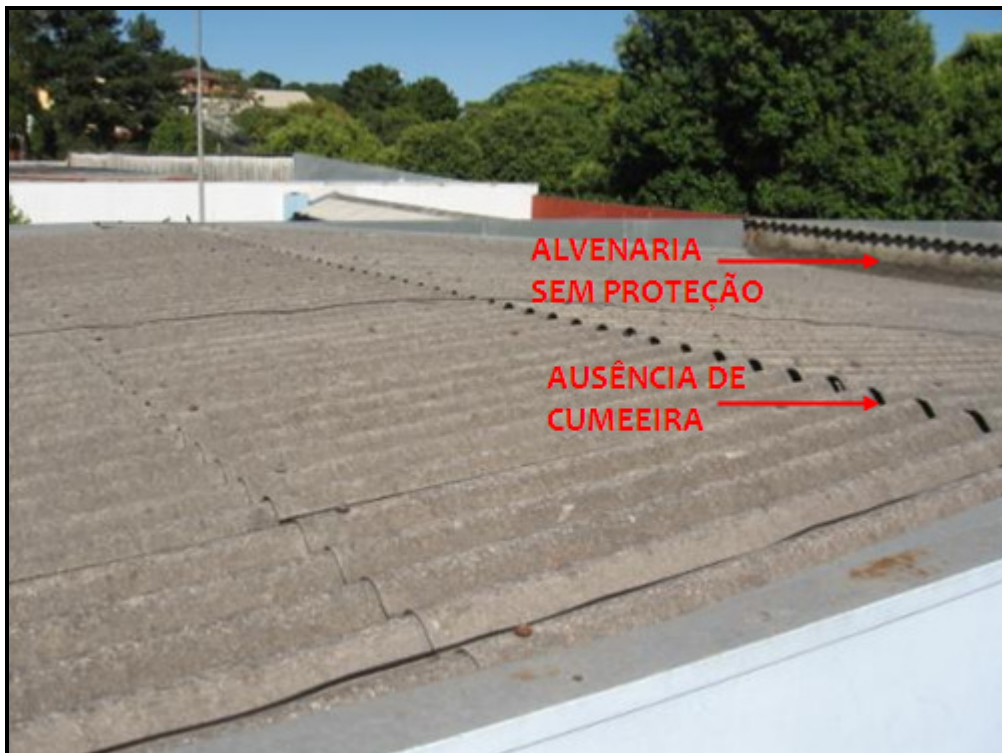
Figura 13 - Cobertura do laboratório de Química / Física
Fonte: Elaborado pelo autor, 2010

A Figura 13 evidencia que não há telhas de cumeeira na cobertura, além de que há uma parte mais elevada da cobertura, onde se tem uma alvenaria que não possui nenhum rufo e contra-rufo.

Numa primeira análise, o problema pode ter surgido devido a falhas não observadas na cobertura, causando infiltração de águas pluviais. Uma evidência desta possibilidade é a ausência de telhas de cumeeira, onde a incidência de chuva é recebida por uma viga-calha, conforme mostra a Figura 14 a seguir.

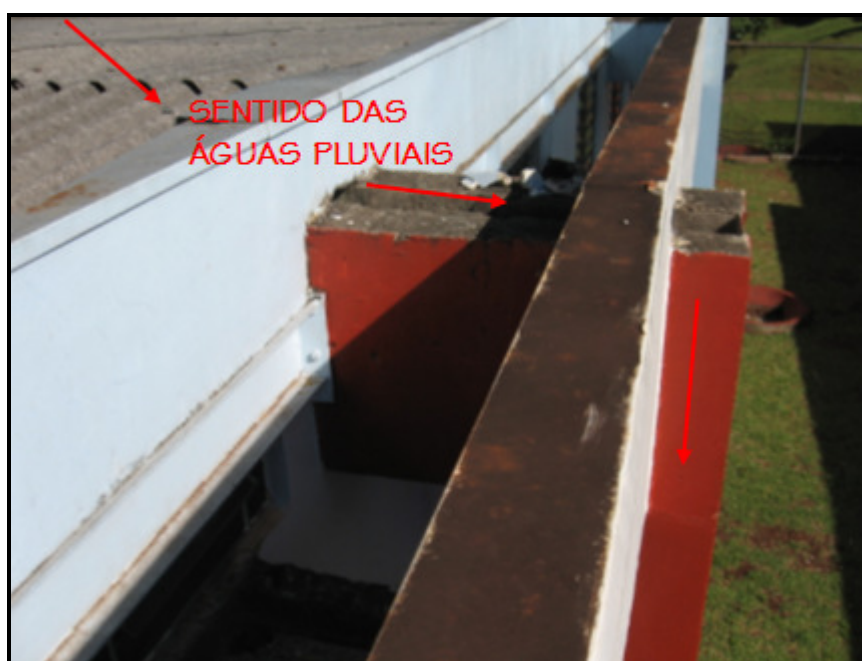
Figura 14 - Viga calha – laboratório de Química / Física
Fonte: Elaborado pelo autor, 2010

Outra hipótese é a presença de uma viga “U” de aço, também observada na Figura 14. Este elemento pode agir como retentor de umidade junto ao encontro das esquadrias com a laje de teto, conforme também mostraram as Figuras 11 e 12, que apresentam as manchas de umidade junto à região das janelas. Mesmo agindo como pingadeira, o elemento de aço pode estar, ao mesmo tempo, colaborando para a infiltração de umidade para o interior do ambiente.

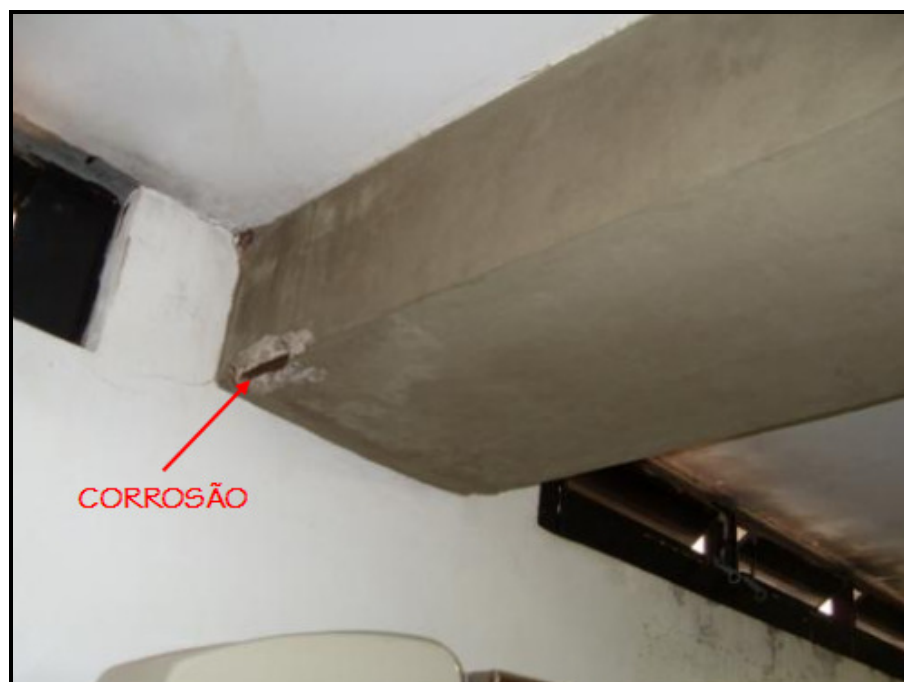
Figura 15 - Laboratório de Química / Física (3)
Fonte: Elaborado pelo autor, 2010

Observa-se corrosão na armadura de viga calha no laboratório de química / física, como apresenta a Figura 15. No mesmo ponto de interface entre viga-calha e parede, observa-se uma fissura na parede, que vai do vértice da janela ao canto inferior da viga-calha. Este problema se observa apenas neste ponto da viga.

A patologia evidente nesse caso é decorrente da umidade presente na viga calha, sobretudo na sua extremidade, junto à parede externa e às janelas. A umidade ali incidente, discutida anteriormente no Caso 3, provocou a corrosão da armadura apenas nesta porção da viga, não atuando no restante desta. A expansão do material do aço, decorrente da corrosão, expulsa o recobrimento.

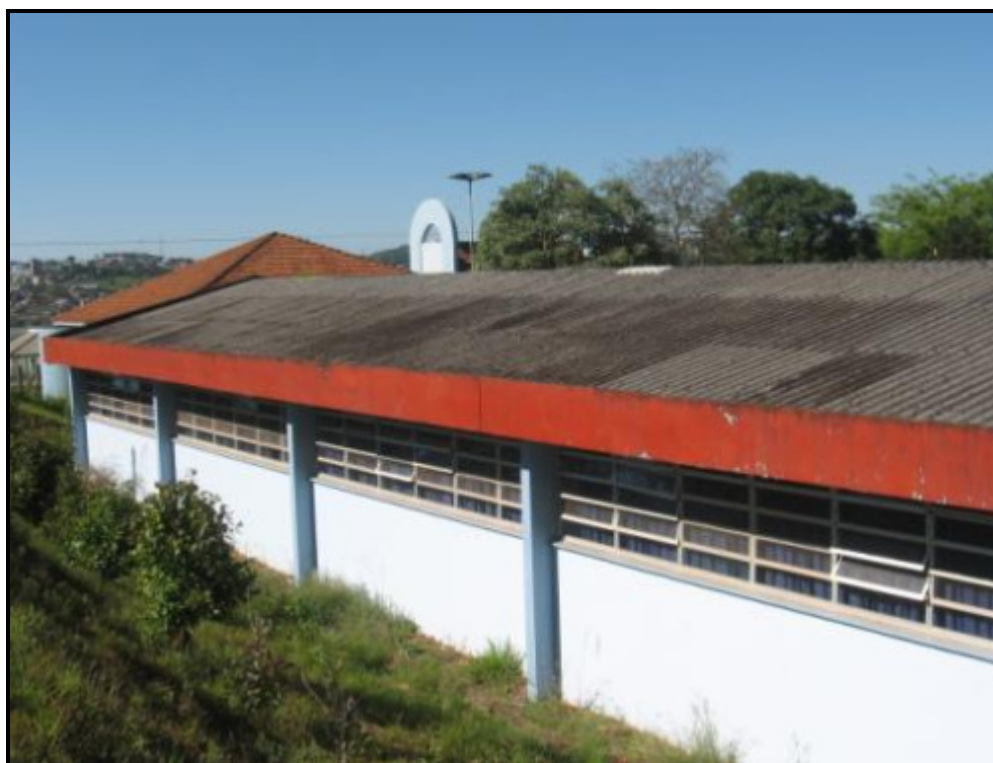
Figura 17 - Cobertura - Externo bloco 5
Fonte: Elaborado pelo autor, 2010

Este bloco de salas de aula localiza-se na ala leste do Colégio e foi construído entre 1988 a 1989. Embora de tipologia distinta, a edificação deste caso apresenta patologias semelhantes ao do Caso 3. Enquanto que a edificação naquele caso não apresenta beirais, estes problemas se mostram em uma edificação com beirais, platibanda e calhas de periferia, conforme mostra a Figura 17. Não é possível saber com exatidão, que tipo de calha existe por detrás da platibanda, se há uma calha metálica, ou se são os beirais em concreto que fazem o escoamento da água.

As manifestações existentes nesse ambiente são decorrentes de problemas construtivos, no entanto, assim como no Caso 3, podem ter mais de uma hipótese para sua origem. Numa primeira observação, as patologias podem ter surgido devido à impermeabilização inadequada na calha, caso esta seja em concreto; outra hipótese seria também, o sub dimensionamento da calha. Ou ainda, o problema pode ser originário de infiltrações causadas por alguns problemas, como obstruções e entupimentos que ocasionam seu enchimento. Quando a água chega à borda, se não houver proteção entre a cobertura e a laje, a água irá respingar na laje de forro, pelo vão existente na diferença de altura. Permanecendo ali parada por algum tempo, acabará infiltrando-se. Da mesma forma, se não houver o devido fechamento nas ondas das telhas da cobertura fibrocimento, quando a água na calha transbordar ela retornará pelo vão nas ondas das telhas, dando origem às patologias.

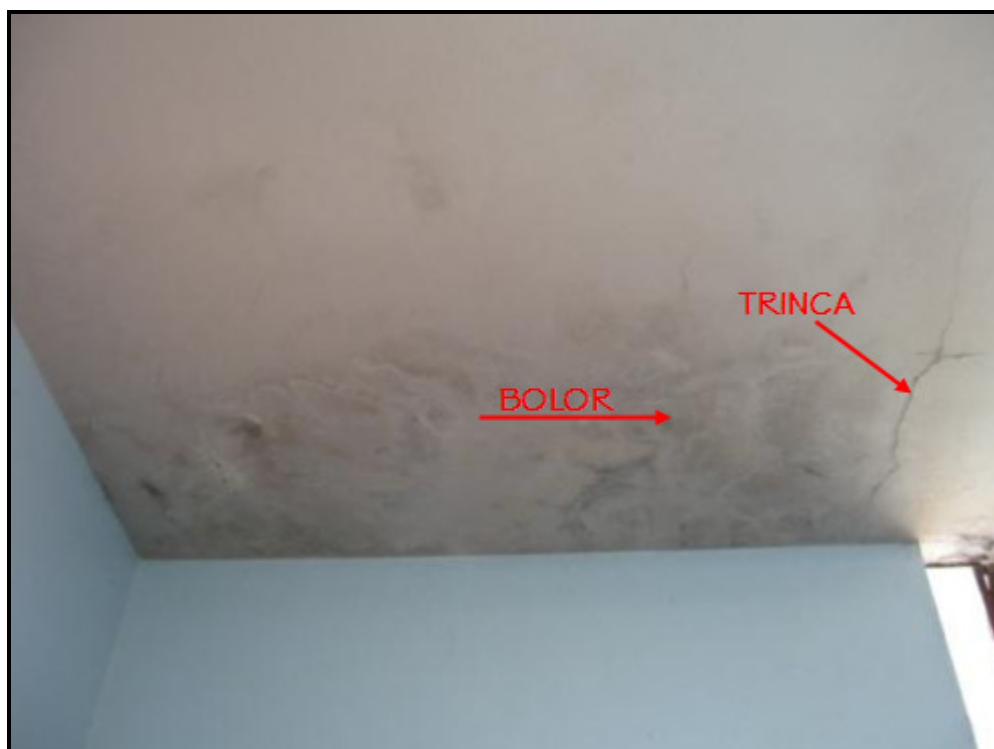
Figura 18 - Sala de Aula - Bloco 5
Fonte: Elaborado pelo autor, 2010

Como no caso mencionado, as trincas existentes localizam-se próximas as janelas. Há também a manifestação de bolor, com manchamento mais evidente junto às janelas, que estão posicionadas no alto das paredes, sem nenhuma verga, imediatamente sob a laje de forro, conforme a Figura 18.

A umidade presente no local se manifesta em trincas na laje de forro, o que contribuem para a aceleração do problema, pois com a umidade, aparece também manchamento de fungos e bolores.

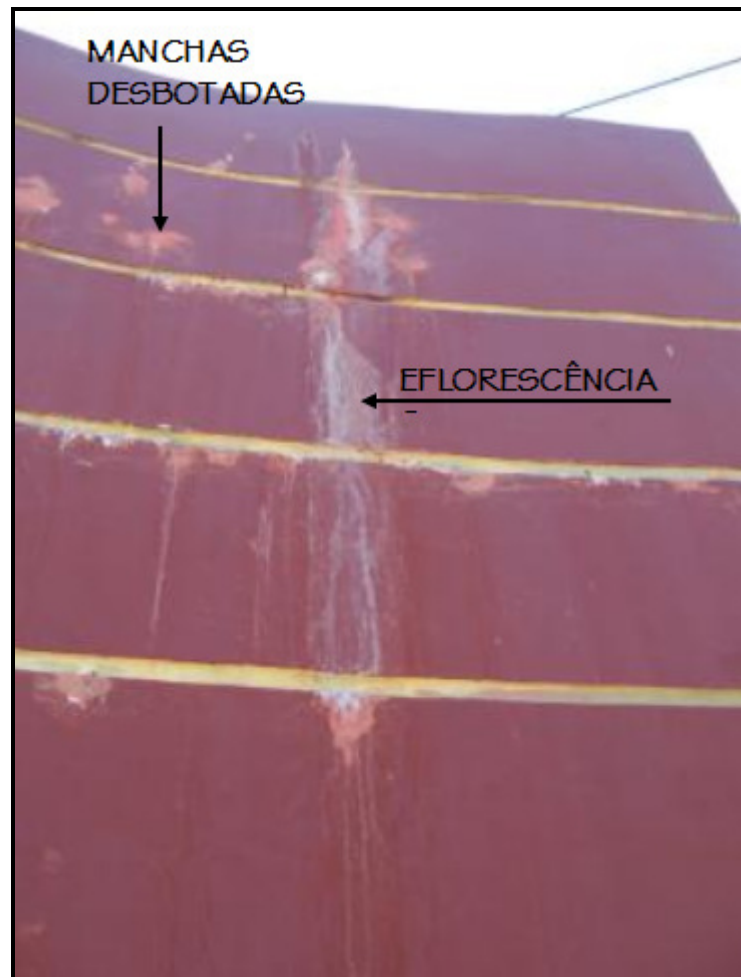
Figura 19 - Portal de entrada do Colégio Estadual de Pato Branco
Fonte: Elaborado pelo autor, 2010

Pode-se visualizar na Figura 19, a incidência de eflorescências com aspecto de escorrimento, caracterizadas pela cor branca, na superfície do portal de entrada do Colégio Estadual de Pato Branco; notam-se também manchas desbotadas que se apresentam com maior intensidade junto aos frisos e na parte superior do portal.

Segundo Santos Filho (2008), a eflorescência é causada por três agentes: o teor de sais presentes em materiais ou componentes, a presença de água, e a evaporação que faz com que a solução resultante desloque-se até a superfície. De modo geral, a eflorescência não passa de problema estético, já que ela está por trás de um problema maior, que é a umidade agindo na degradação dos materiais.
