**MANUTENÇÃO PREDIAL PREVENTIVA
ESTUDO DE CASO - COLÉGIO ESTADUAL
MARCELINO CHAMPAGNAT - LONDRINA - PR**

Monografia apresentada para a obtenção do Título de Especialista em Construção de Obras Públicas no Curso de Pós Graduação em Construção de Obras Públicas da Universidade Federal do Paraná, vinculado ao Programa Residência Técnica da Secretaria de Estado de Obras Públicas/SEOP.

FONSECA, Flavio Formagio. **Manutenção Predial Preventiva. Estudo de Caso - Colégio Estadual Marcelino Champagnat – Londrina - Pr.** 2010. 98 pg. Monografia - Especialização em Construção de Obras Públicas - Universidade Federal do Paraná (UFPR). Londrina-Pr.

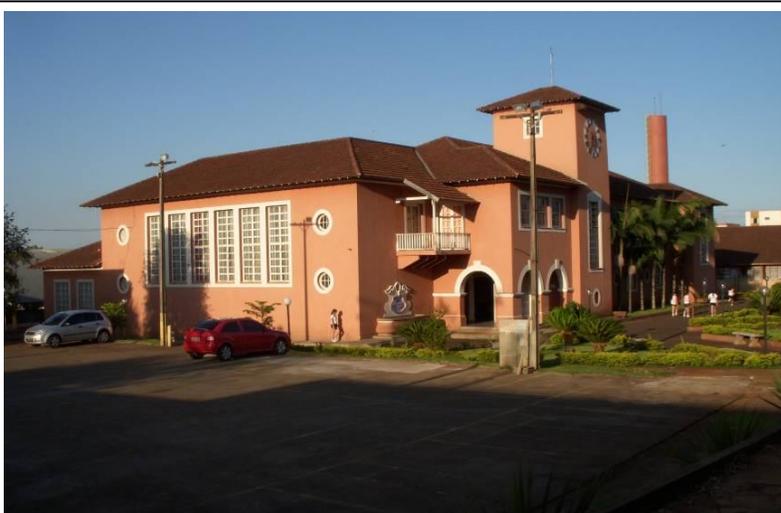
A Figura 9 apresenta o estado atual do Bloco IV com vista a partir do estacionamento. O bloco encontra-se sem alterações físicas, a pintura está desgastada, os elementos de madeira encontram-se comprometidos e as esquadrias estão em estado de degradação.

Figura 9: Foto atual fachada principal Bloco IV

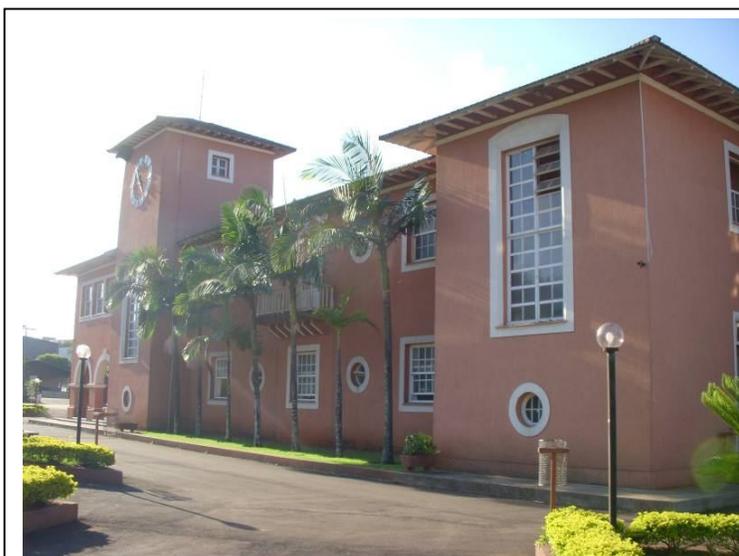
A Figura 13 apresenta a situação atual da fachada, podemos visualizar a torre do relógio a qual se encontra uma grande colméia de abelhas abaixo do beiral esquerdo.

Figura 13: Foto atual fachada principal Bloco IV

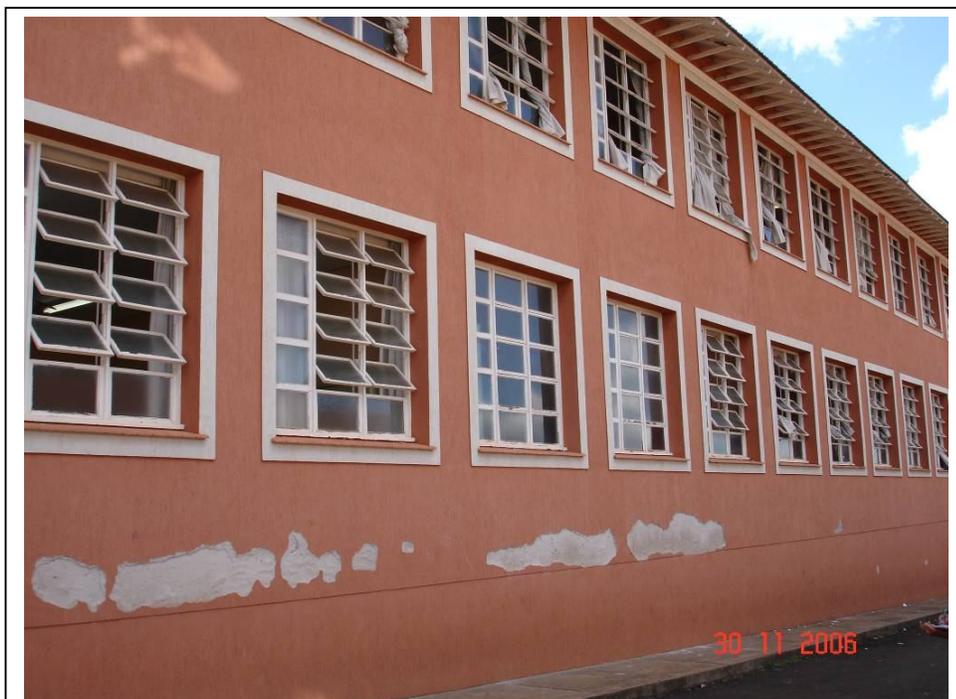
Em 2006, a fachada lateral apresentava patologias no reboco e segundo os autores, ocorreu o deslocamento da camada de revestimento, composta por reboco e textura. Este tipo de patologia teve sua origem relacionada a um processo de infiltração ou a fissuras ocasionadas por esforços térmicos. O agravamento desta patologia ocorreu também devido ao tipo de uso do espaço físico, uma vez que se observou que este descolamento foi acelerado por agentes humanos (Figura 22).

Figura 22: Foto fachada lateral Bloco IV - patologia revestimento
Fonte: Manzano e Matos (2007)

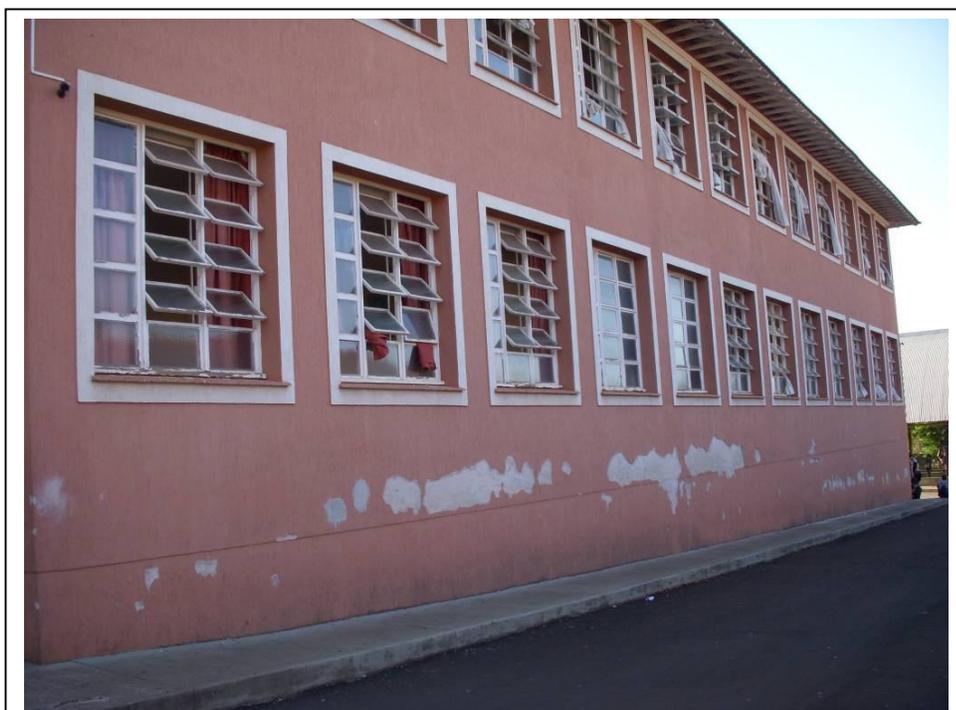
Em 2010, em análise da mesma fachada, constatou-se que os problemas não foram reparados, havendo um agravamento da situação (Figura 23). O reboco está descolado e em alguns pontos dá para ver a viga baldrame (Figuras 26 e 27). A patologia se estende da base da parede até o peitoril das janelas das salas de aula (Figura 25) e se verifica também o descolamento da textura (Figura 28). Como os problemas não foram corrigidos logo no início, as águas pluviais se infiltraram na parede causando, além da retirada do revestimento, o empolamento do reboco, separando-o em escamas (Figuras 24, 25 e 29). Quanto mais o tempo passar e medidas corretivas não forem tomadas, as verbas para reparo desta parede serão maiores, além do comprometimento da utilização das salas de aulas situadas neste bloco.

Figura 23: Foto atual fachada lateral Bloco IV - patologia no revestimento

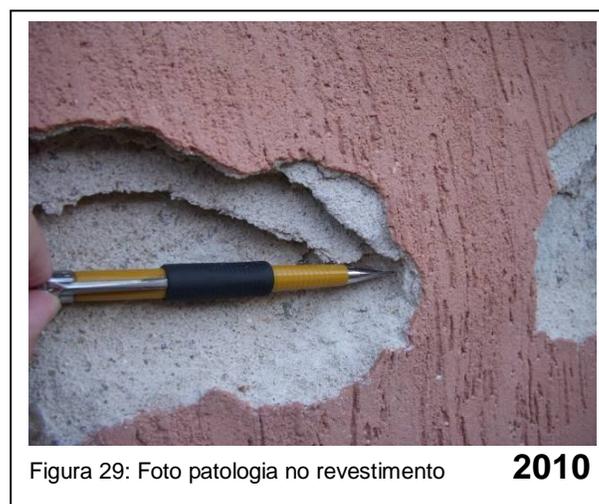
Figura 29: Foto patologia no revestimento **2010**

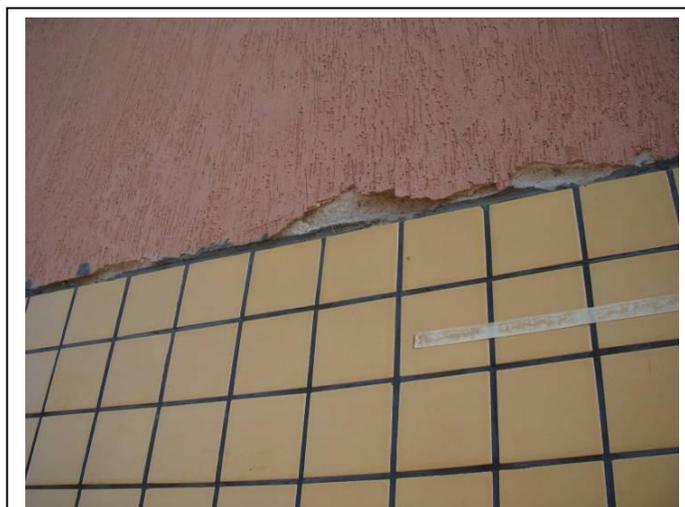
Figura 32: Foto patologia no revestimento externo **2010**

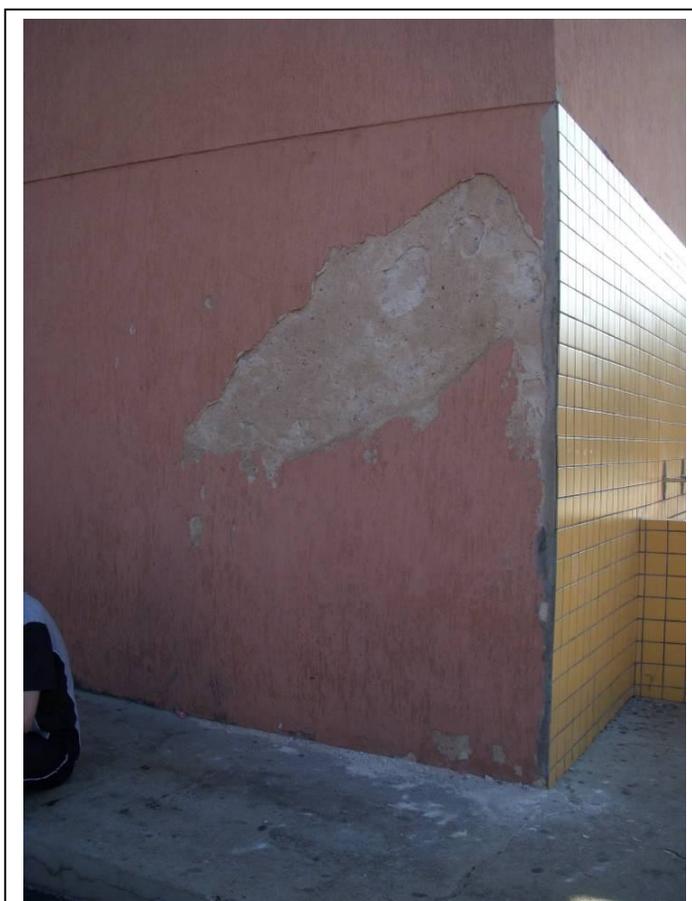
Na fachada dos fundos do bloco foi construído um bebedouro, logo após a entrega da restauração, o qual foi feito para atender a quadra coberta, que também foi construída no ano de 2000 (Figura 30). Com o tempo, o local sofreu nova intervenção, com o assentamento de pastilhas cerâmicas na parede e no bebedouro (Foto 31). Atualmente, o reboco desta área se encontra com infiltrações, ocasionando o deslocamento de textura logo acima das peças cerâmicas, como demonstra a Figura 32, além do descolamento do reboco na parede lateral (Figura 33).

Figura 33: Foto patologia no revestimento externo **2010**

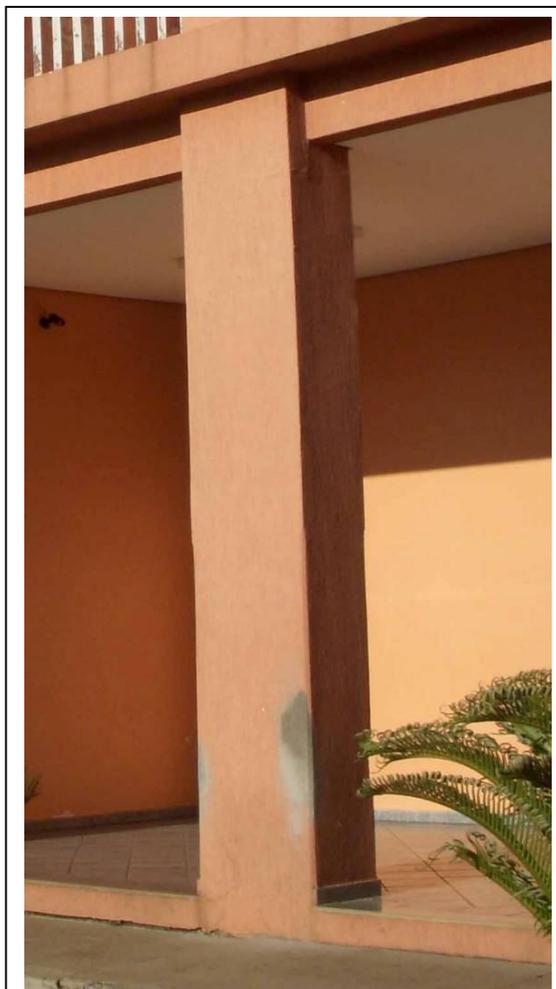
O pátio interno, hoje praça, em 2006 apresentava problemas de revestimento nas colunas do prédio, classificados como falta de manutenção (Figura 38). O motivo provável eram agressões devido o uso do local, provocadas por agentes humanos. Neste ano de 2010, o problema foi corrigido em parte, com a colocação de novo reboco sobre as partes atingidas (Figuras 37 e 38). Não foi refeita a textura e ainda existem partes do reboco se soltando (Figura 41). Analisando o local, percebe-se que a maior incidência do problema está na região onde há grande circulação de alunos, como no caminho que leva à quadra esportiva coberta.

Figura 38: Foto atual coluna pátio interno **2010**

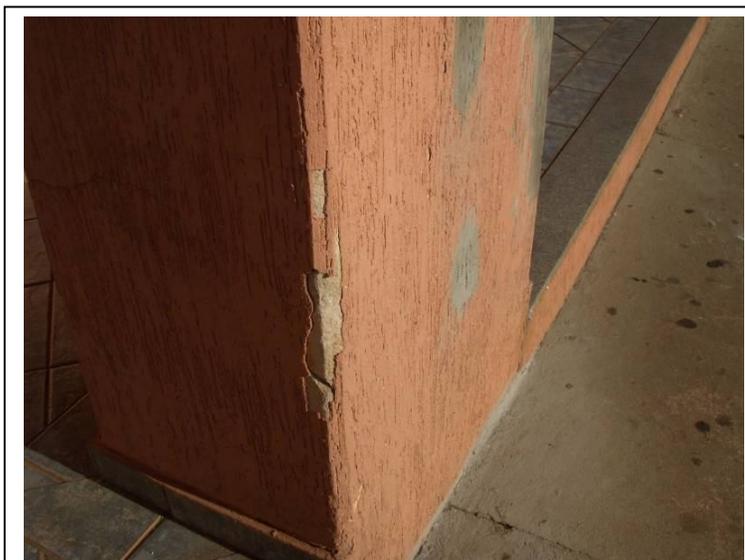
Figura 39: Foto coluna patologia no revestimento **2010**

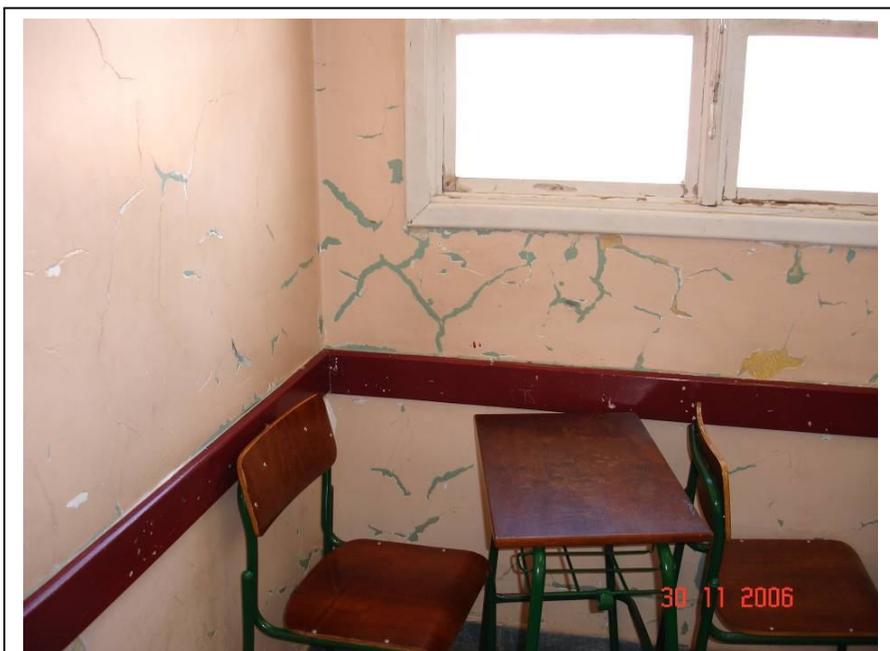
Figura 43: Foto parede sala aula - Bloco IV - patologia revestimento
Fonte: Manzano e Matos (2007)

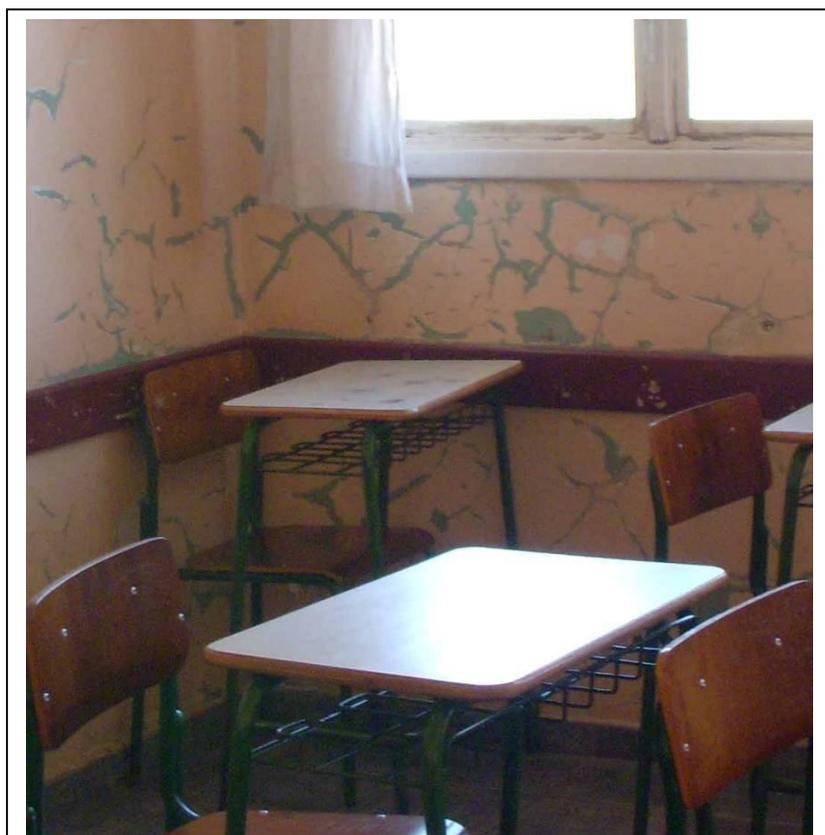
O revestimento das paredes internas das salas de aula apresenta mapeamento da pintura, expondo ao fundo a pintura original. A patologia está presente por toda a superfície da parede. No ano de 2006, Manzano já havia identificado o problema, conforme se observa na Figura 43. Comparando com Figura 44, de 2010, percebe-se que atualmente a parede está mais mapeada. Este fenômeno se apresenta como resultado de duas causas principais atuando sobre a argamassa de revestimento: má aplicação do revestimento e fatores externos ao revestimento, como agentes humanos.

Figura 44: Foto atual sala de aula - Bloco IV - patologia revestimento **2010**

Quando da reforma das salas de aula do Bloco IV, as paredes deveriam ter sido lixadas para retirar todo o resquício da pintura anterior (pintura a óleo) e, se fosse o caso, até mesmo a retirada do reboco anterior para ser refeito. Pela falta deste lixamento, a massa corrida que foi aplicada não obteve uma aderência correta, provocando então a patologia. Na Figura 45, do ano de 2006, pode-se ver claramente o fundo verde referente à pintura anterior. A Figura 46, de 2010, mostra a mesma parede, a qual se encontra em pior situação, sendo que até o “bate carteira” apresenta marcas de degradação. Observou-se ainda, que a madeira do quadro de giz está desgastada e com ausência de pintura, problemas diretamente ligados à ausência de manutenção, como pode ser observado nas Figuras 50 e 51.

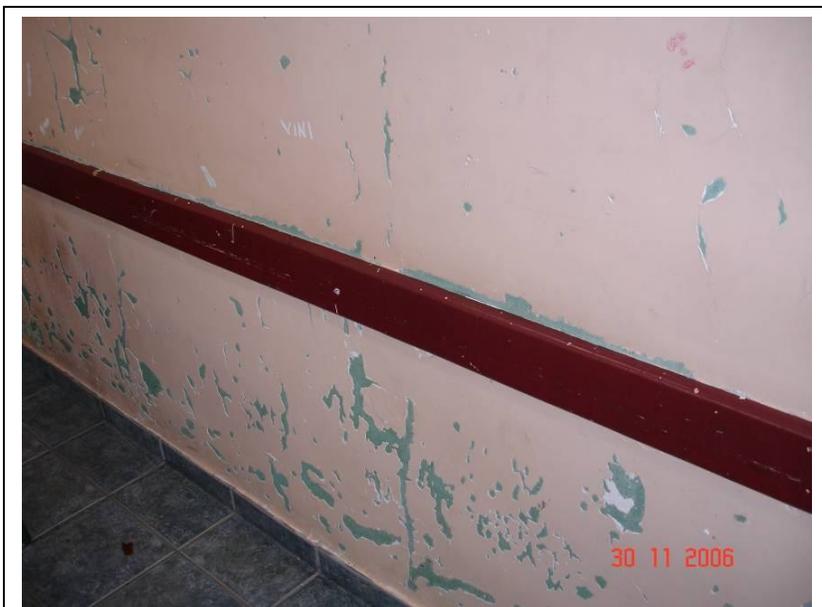
Figura 45: Foto parede sala de aula - Bloco IV - patologia revestimento **2006**
Fonte: Manzano e Matos (2007)

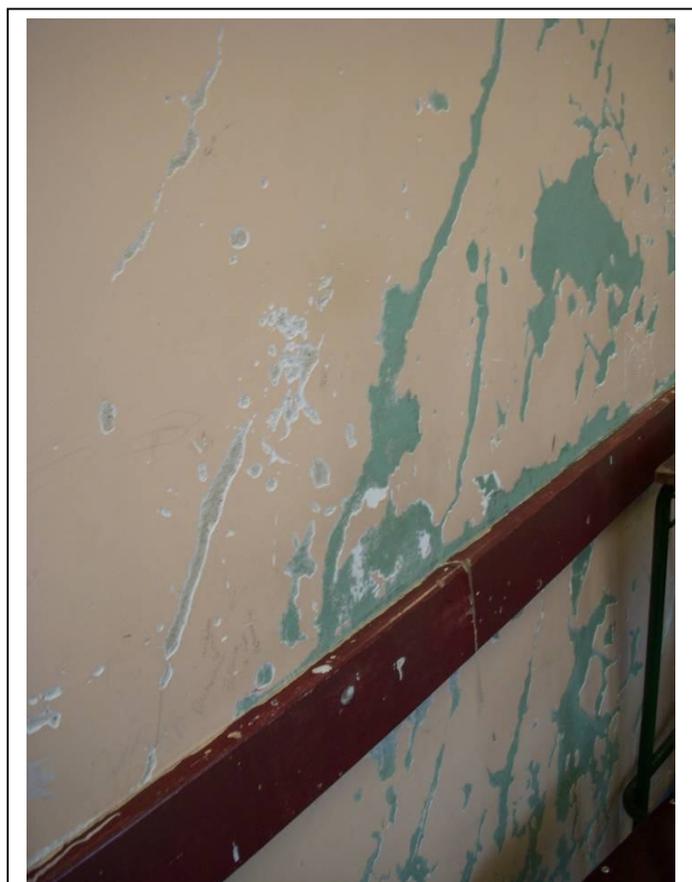
Figura 46: Foto atual parede sala de aula - Bloco IV **2010**

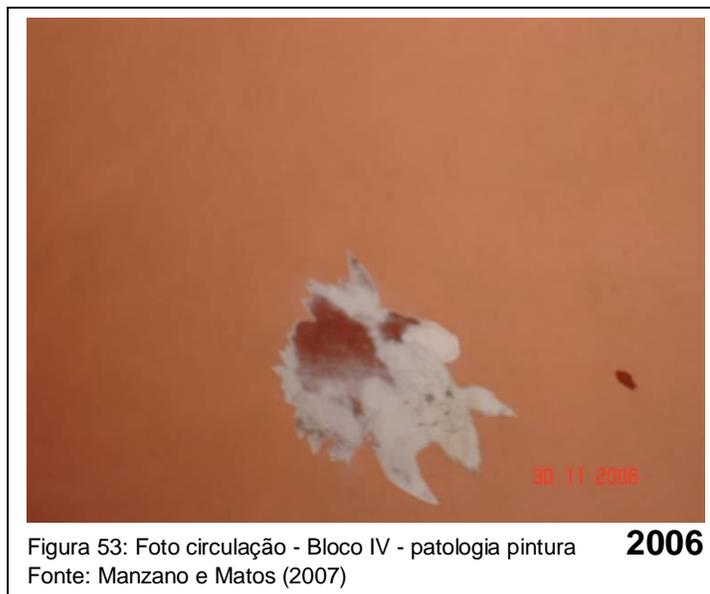
As paredes da circulação do Pavimento Superior também apresentam patologias no revestimento. Em 2006 o problema já era presente, como se observa na Figura 53.

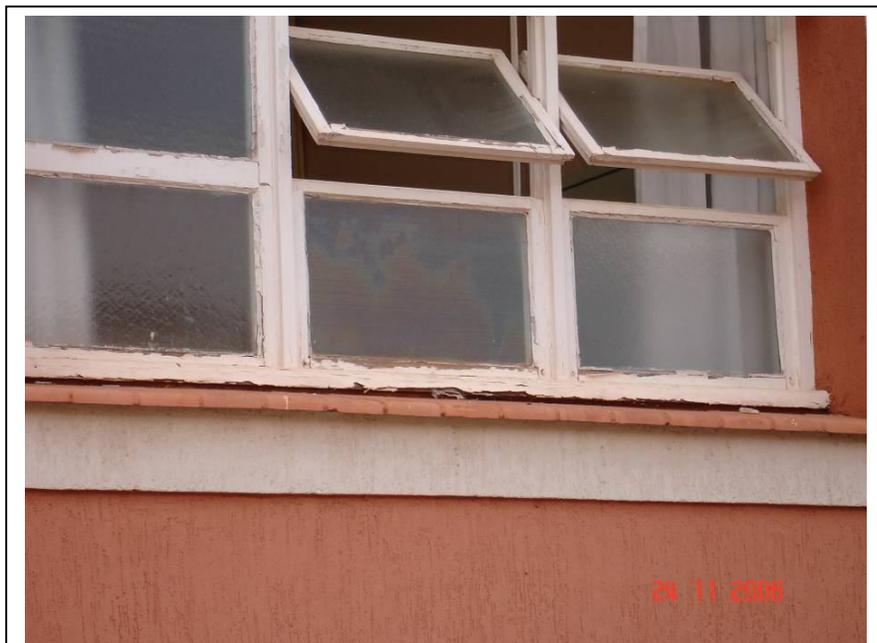
Devido à inexistência do plano de manutenção, as janelas de madeira já se apresentavam com sinais de apodrecimento, conforme mostra a Figura 58 de 2006. Nela Matos observa que a parte inferior da esquadria já apresentava um processo inicial de deterioração.

Figura 58: Foto janela - Bloco IV - patologia caixilho de madeira
Fonte: Manzano e Matos (2007)

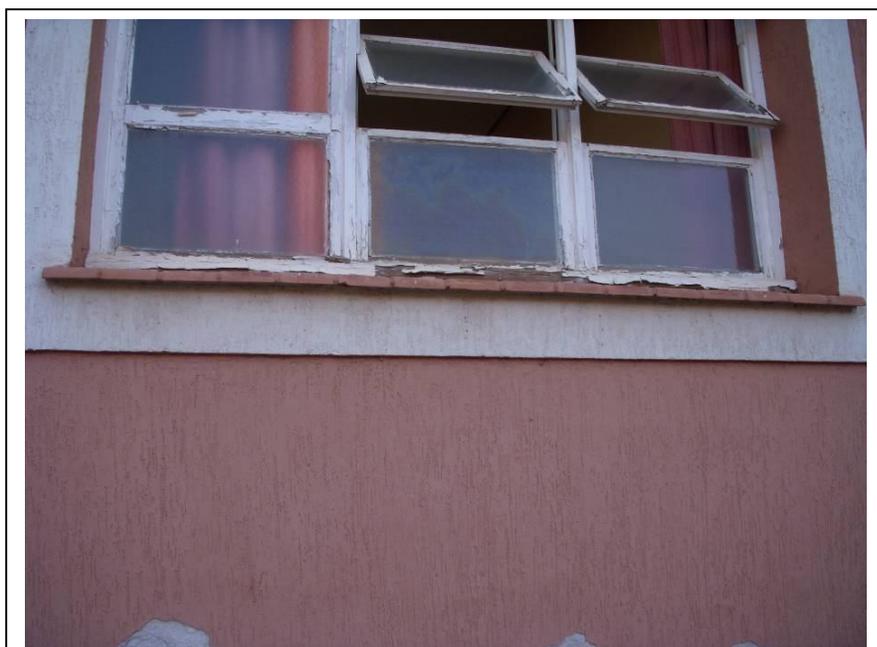
Figura 59: Foto Janela Bloco IV – patologia caixilho de madeira

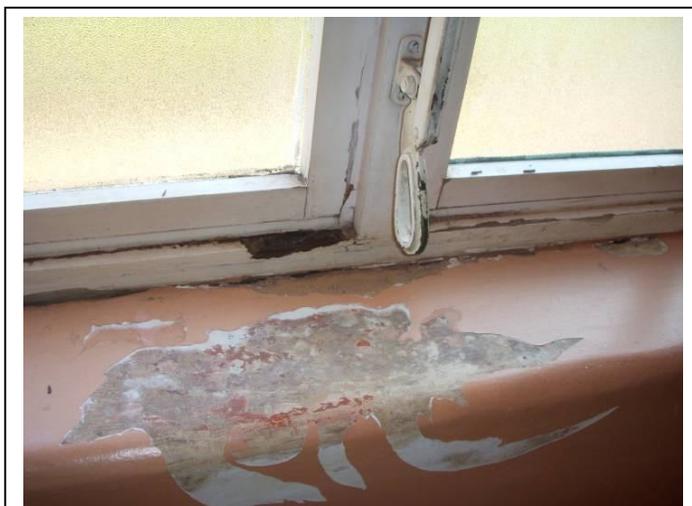
Vistoriando outras esquadrias dispostas na fachada voltada ao norte, verifica-se o craqueamento da pintura ainda existente, a exposição direta da madeira onde não existe mais a pintura e a falta de massa de fixação de alguns vidros como mostra a Figura 61. A falta de manutenção, aliada á agentes de intemperismo, ocasionaram a deterioração da mesma, sendo que algumas peças da composição se encontram rachadas. A radiação solar, aliada à falta de manutenção, também contribuiu com o estado atual, já que o componente ultra violeta da radiação solar, incidente diretamente sobre a madeira sem proteção, deixa-a quebradiça. A variação de dilatação e contração devido ao calor com o tempo vai diminuindo a resistência das peças.

Figura 60: Foto esquadria danificada e peitoril s/ pintura **2010**

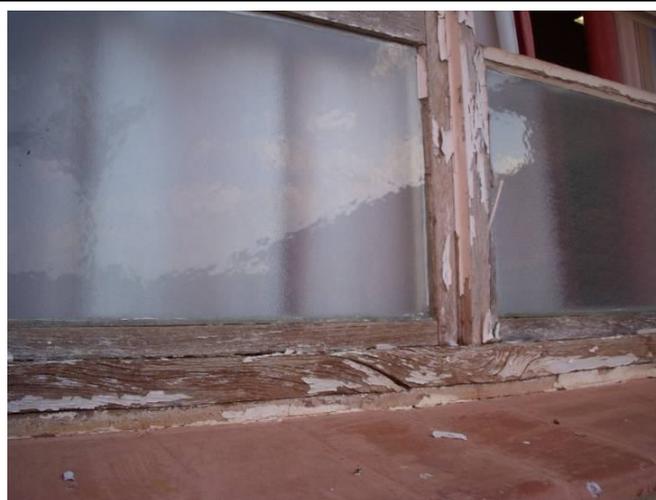
Figura 61: Foto janela com caixilho danificado **2010**

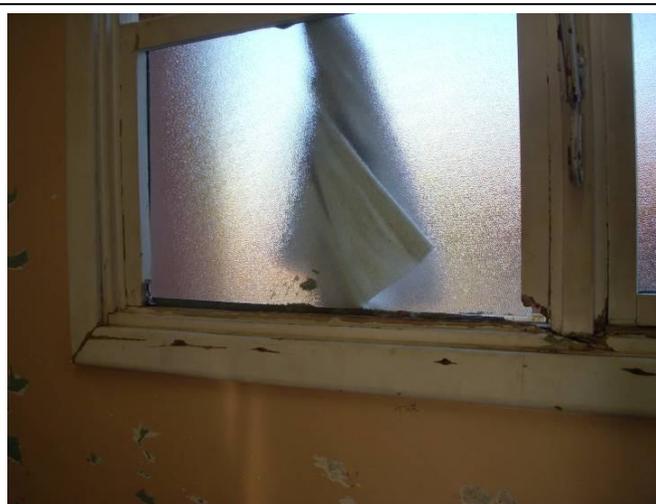
Figura 62: Foto janela com caixilho danificado **2010**

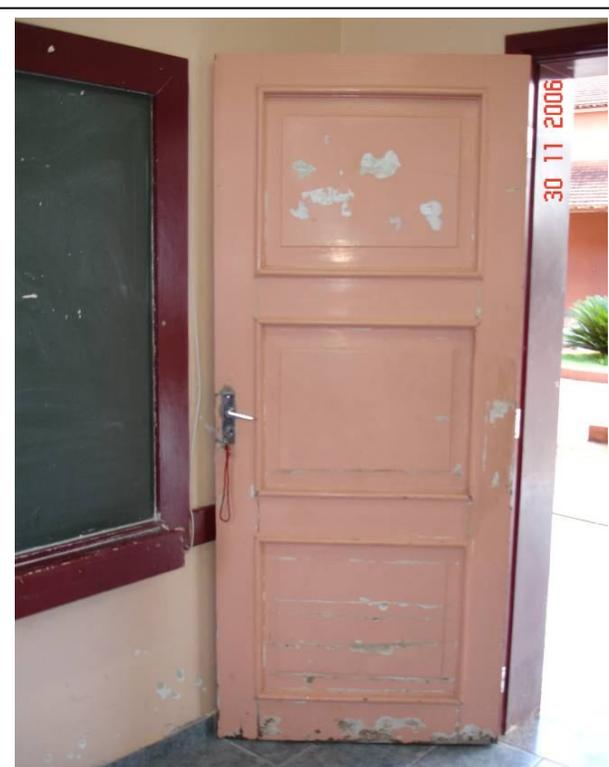
No caso das portas de madeira, comparou-se a mesma porta de uma sala de aula vistoriada por Matos, no ano de 2006. Vide Figuras 63 e 64, onde ela aparece antes e depois do processo de restauração. Na restauração, a porta foi emassada, porém não foi lixada corretamente, e por isto, a tinta se soltou. A pintura, em 2006, além de estar se soltando, também mostrava sinais da ação humana. Atualmente, a porta se encontra em pior estado, pois desde 2006 ela não foi mais reparada, apresentando má aparência e indícios de deterioração por umidade, principalmente na base da porta, região que tem um contato maior com a umidade que ascende quando dos processos de lavagem das salas de aula.

Figura 64: Foto pós restauração porta sala de aula **2006**
Fonte: Manzano e Matos (2007)

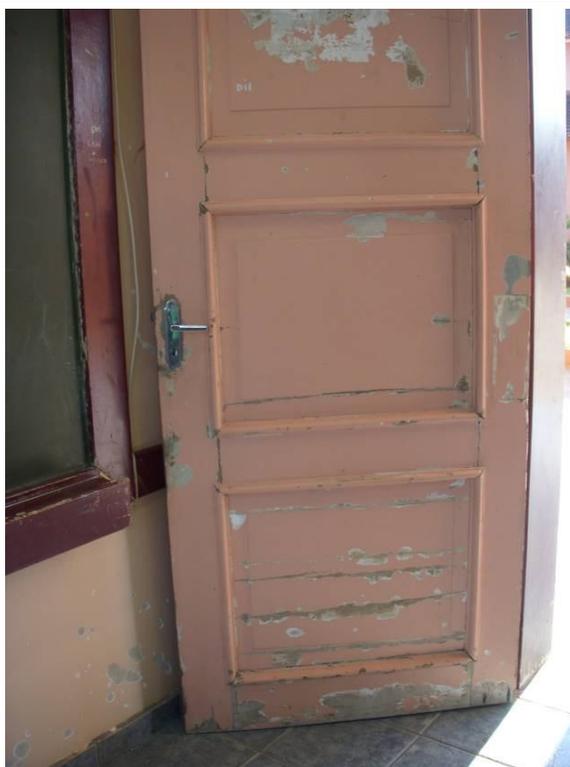
Figura 65: Foto atual porta sala de aula **2010**

Mais uma vez, não se percebe ações de manutenção. As portas de madeira devem ser repintadas anualmente, e quando se trata de situações de maior exposição, a periodicidade deve ser mais constante. O ideal seria um estudo para execução de elementos que proporcionassem uma maior proteção das portas expostas diretamente às intempéries.

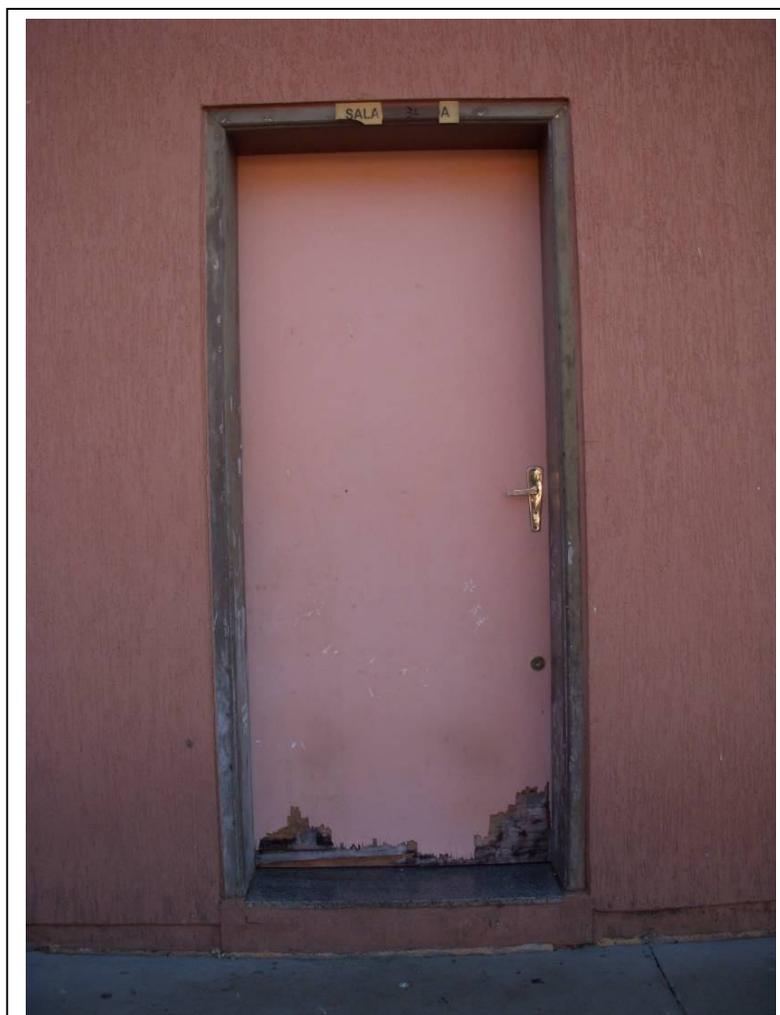
Figura 66: Foto atual porta sala de aula pátio interno

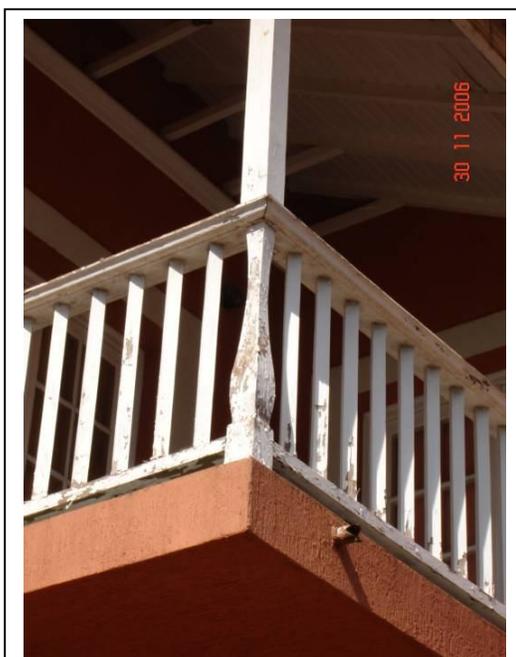
Manzano e Matos (2007) relatam em sua inspeção, no ano de 2006, que a sacada frontal, localizada ao lado direito da torre do relógio, apresentava um avançado processo de degradação das partes em madeira do guarda-corpo e da estrutura de suporte da cobertura (Figura 69). Comparando-se com o estado atual do guarda-corpo, percebe-se que não houve correção do problema, o que ocasionou um agravamento da situação (Figura 70).

Figura 69: Foto sacada - guarda-corpo **2006**
Fonte: Manzano e Matos (2007)

No Manual de Manutenção, apresentado por Manzano e Matos, faz-se referência aos procedimentos para resolução de problemas deste tipo. Recomenda-se a remoção das causas da umidade, como a umidade proveniente de goteiras em telhados, do afastamento deficiente de águas pluviais e do acúmulo e condensação em pontos localizados. Com isso, entende-se que a forma de correção do problema seria a instalação de calhas de beirais e instalação de condutores de águas pluviais, os quais aconselha-se que sejam embutidos nas paredes, para não descaracterizar a fachada que foi reconstituída.

Em relação ao apodrecimento da madeira, os autores orientam a remoção do material deteriorado, através de ferramentas manuais ou mecânicas adequadas, avaliação de extensão dos danos e verificação da necessidade de reforço ou de substituição das peças enfraquecidas, tudo isto com o parecer técnico do autor do projeto.

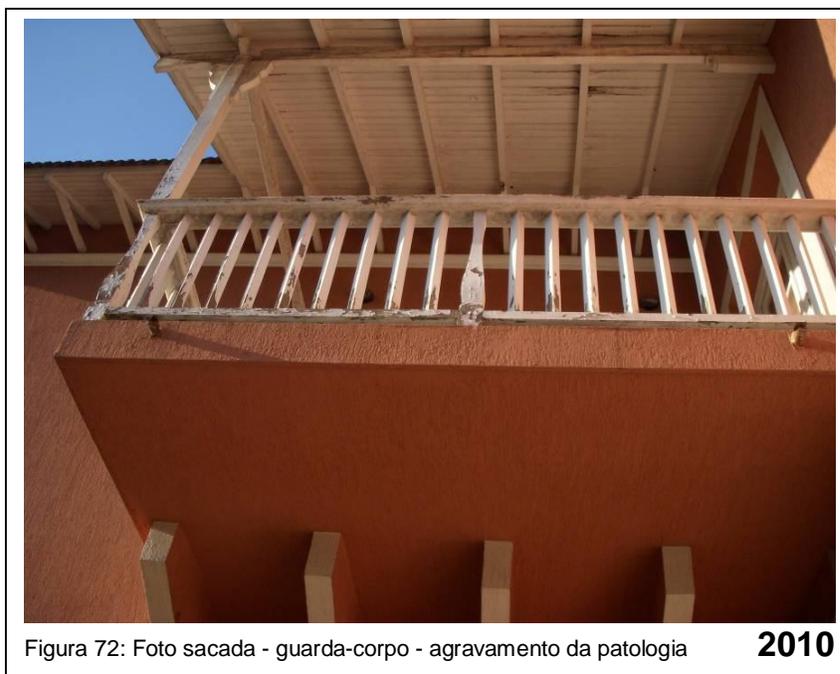
repintadas, porém o problema prevalece (Figura 72). Com isso, classifica-se este problema como uma anomalia endógena, proveniente de ineficiência de detalhes construtivos.

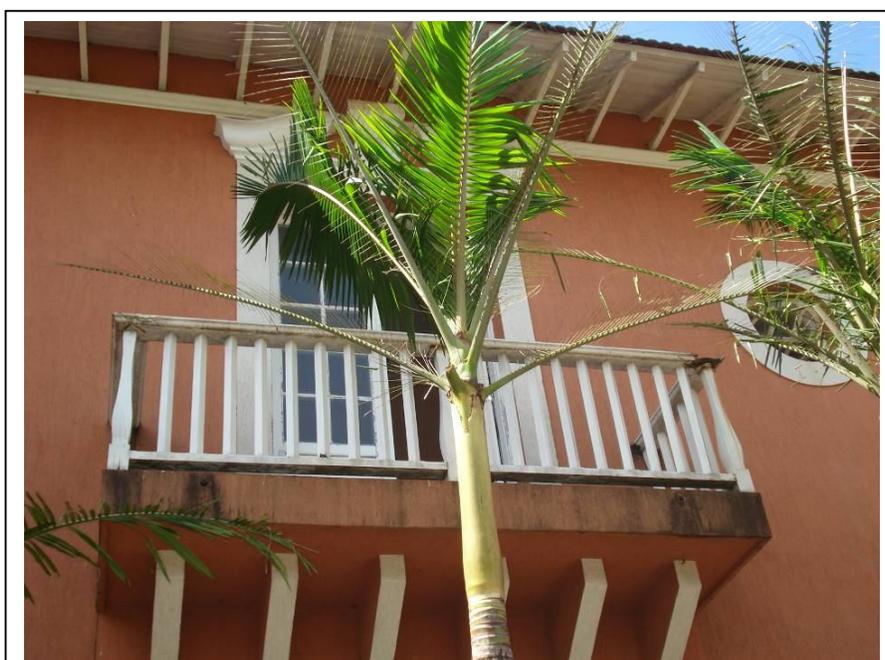
Numa vistoria atual, percebeu-se que o corrimão está com a madeira deteriorando e verificou-se sinais de infiltração na laje de piso, comprometendo o revestimento externo (Figura 76). O escoamento das águas do telhado se direciona para a sacada, ocasionando constante presença de umidade na base das peças de madeira do guarda-corpo.

Figura 76: Foto atual sacada fachada frontal - Bloco IV

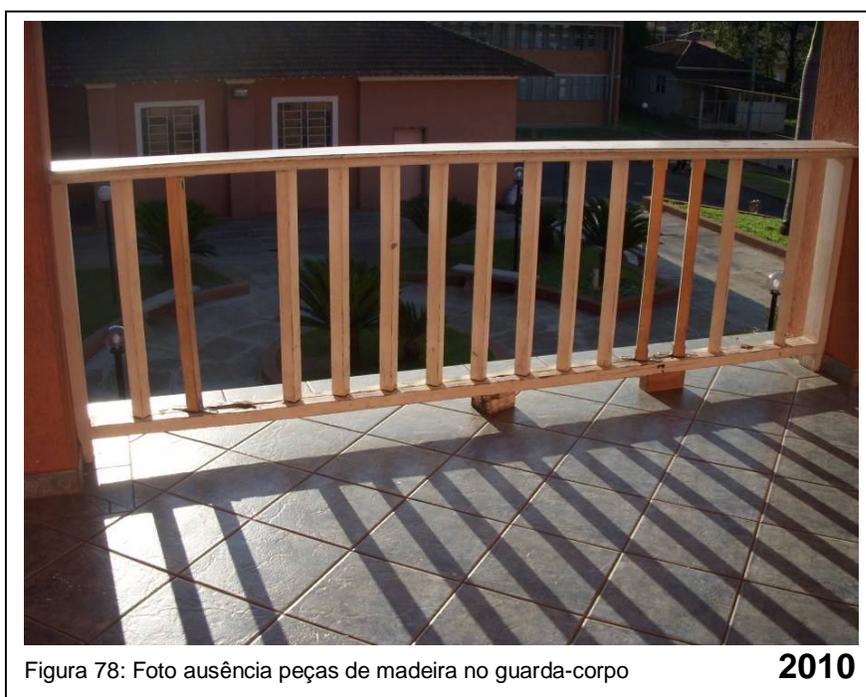
Analisando a situação atual, percebe-se que ainda faltam peças de madeira na composição do guarda-corpo (Figura 78). O problema da pintura persiste e percebe-se que o corrimão está bem desgastado pela ação de intempéries e da ação humana (Figura 79). Houve uma preocupação em repor as peças, porém de forma empírica e sem a preocupação técnica de restauração e estética (Figura 80). Em algumas partes da base do guarda-corpo, mais precisamente onde faltavam as peças, a madeira apodreceu e a forma de acertar as novas peças foi bastante improvisada, com a inserção elementos metálicos, estranhos ao conjunto, como pode ser verificado na Figura 81.

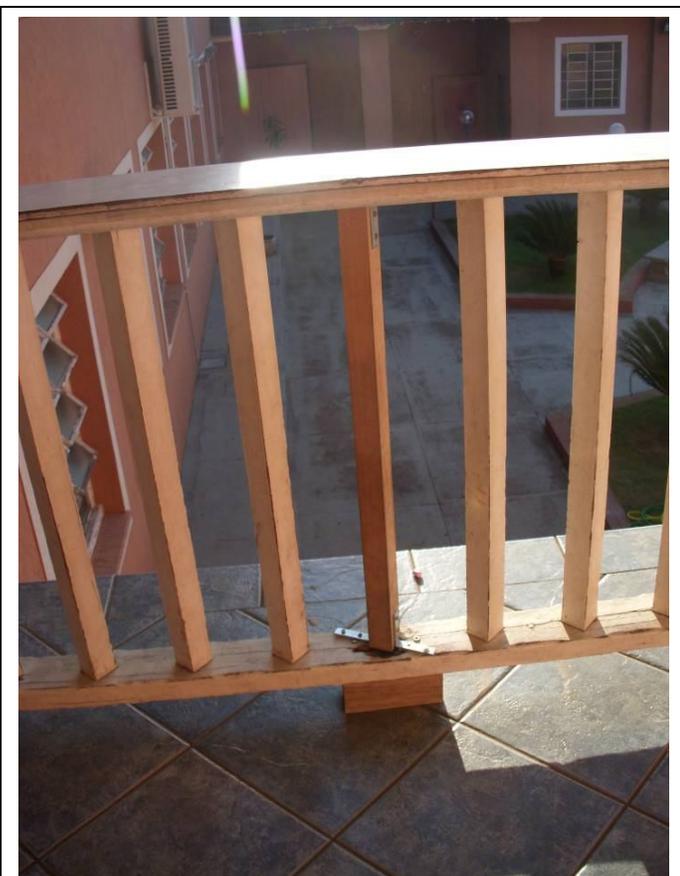
Figura 80: Foto guarda-corpo madeira – Bloco IV **2010**

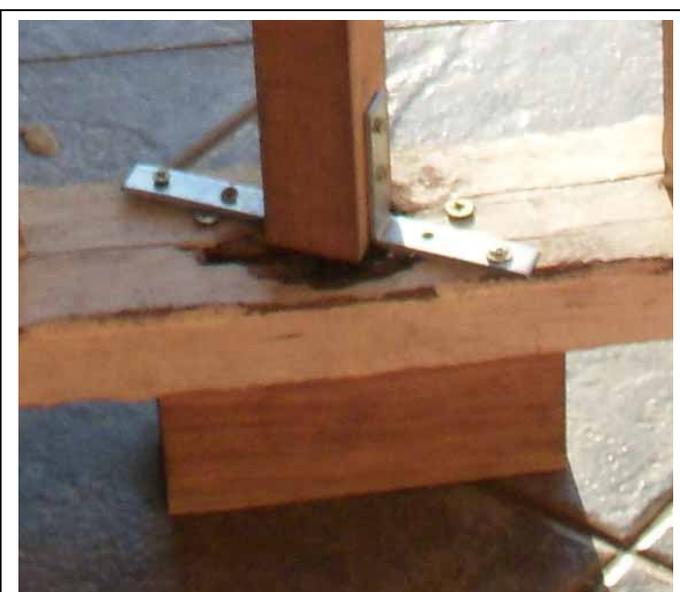
Figura 81: Foto base improv. guarda-corpo madeira **2010**

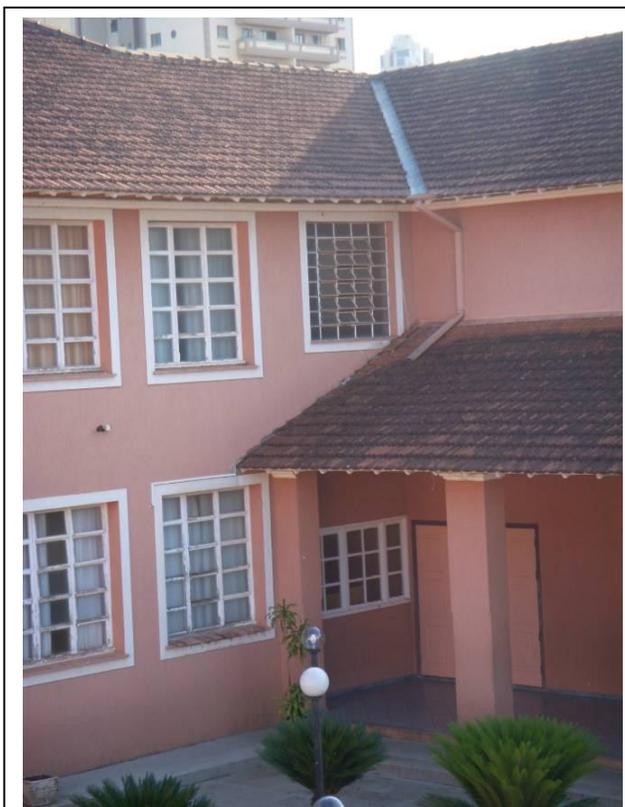
Um problema relatado por Manzano e Matos foi uma infiltração na parede voltada ao pátio interno, ressaltando que o problema sempre existiu. Em análise do local, constatou-se que, além da infiltração da parede, a água da chuva também está danificando a madeira da janela da administração.

Figura 82: Foto pátio interno– condutor AP – BI. IV **2010**

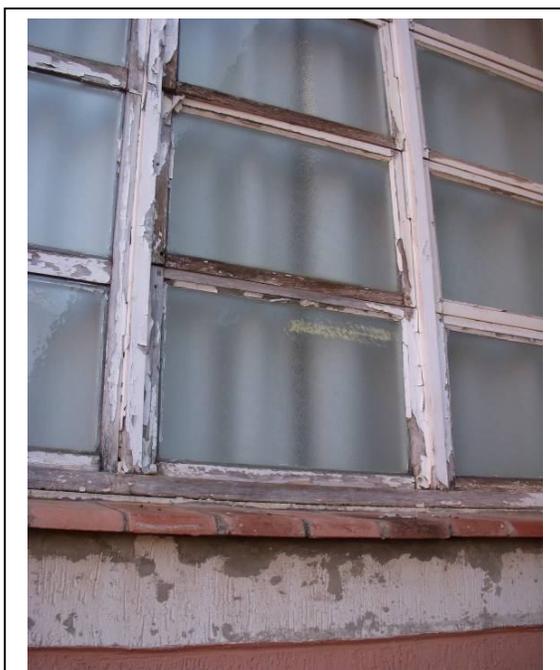
Figura 83: Foto janela madeira danificada **2010**

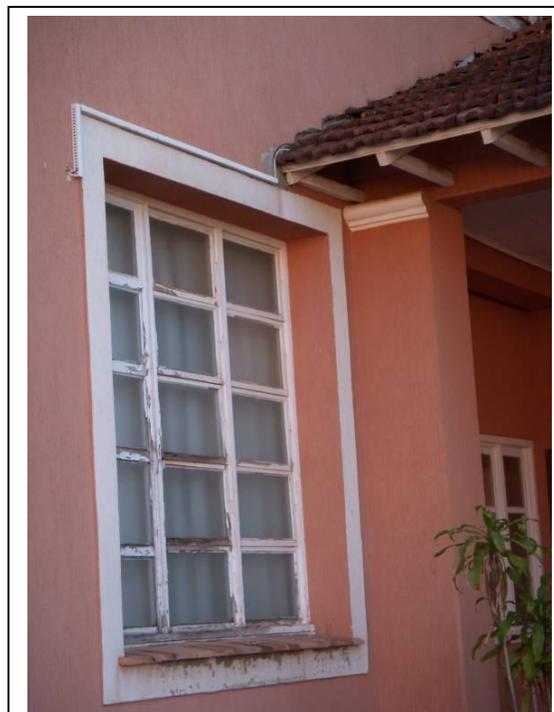
Figura 85: Foto condutor AP x Janela **2010**

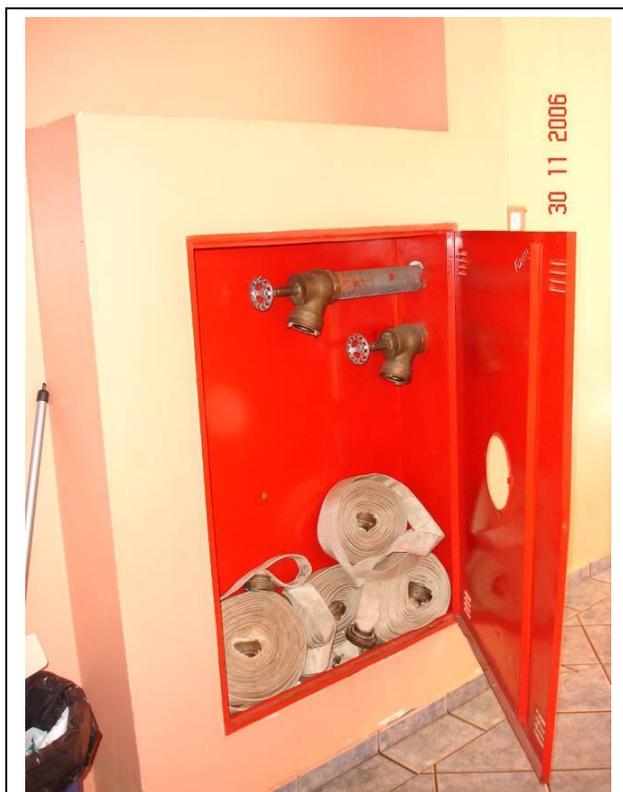
No pavimento superior do Bloco IV existem duas caixas com mangueiras de incêndio e hidrantes. Em ambas constatam-se irregularidades. Manzano e Matos observaram em relação a uma delas, (Figura 87): a total ausência de sinalização do equipamento e a acomodação das mangueiras de forma incorreta. Outro fato relevante observado relaciona-se ao fato deste equipamento não estar devidamente lacrado, facilitando a sua depredação por agentes humanos.

Figura 87: Foto Hidrante 1 e mangueiras incêndio **2006**
Fonte: Manzano e Matos (2007)

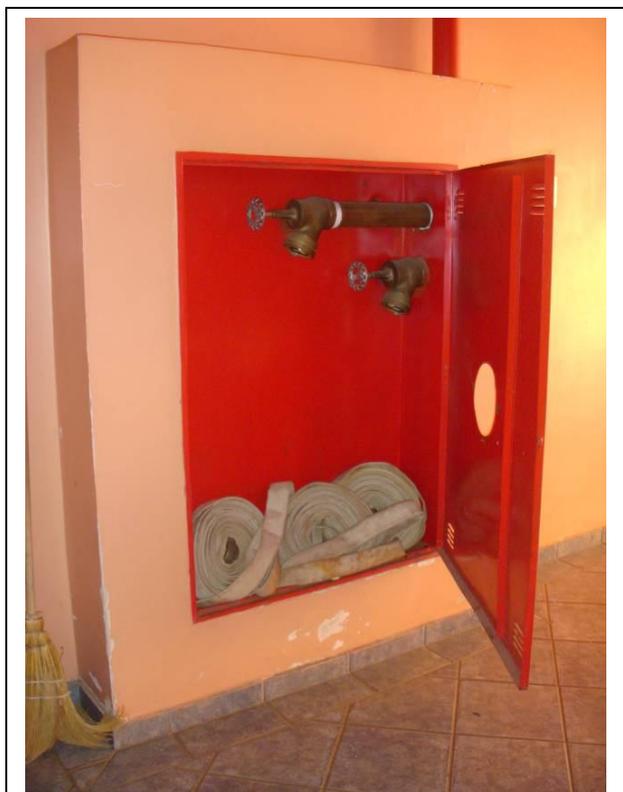
Figura 88: Foto Hidrante 1 e mangueiras incêndio **2010**

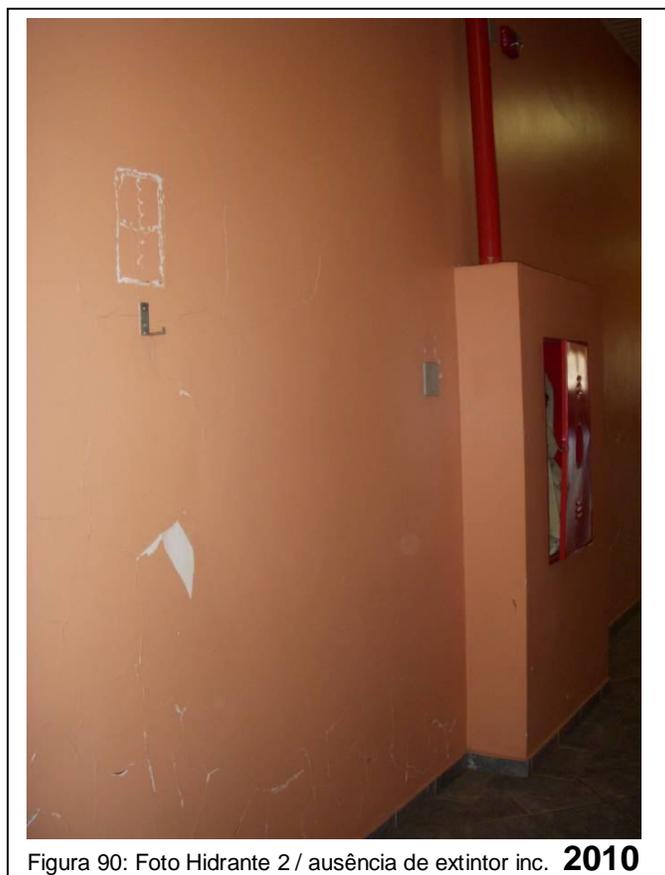
Outra irregularidade encontrada é que, ao lado da primeira caixa de hidrante, encontram-se materiais de limpeza, baldes e vassouras, situação já existente em 2006 e que persiste em 2010. O local é inapropriado para guarda destes materiais e deveria existir um DML – Depósito de Materiais de Limpeza, o qual deve ter as paredes revestidas de material impermeável, de fácil limpeza, com estantes e a instalação de um tanque para facilitar os serviços de limpeza.

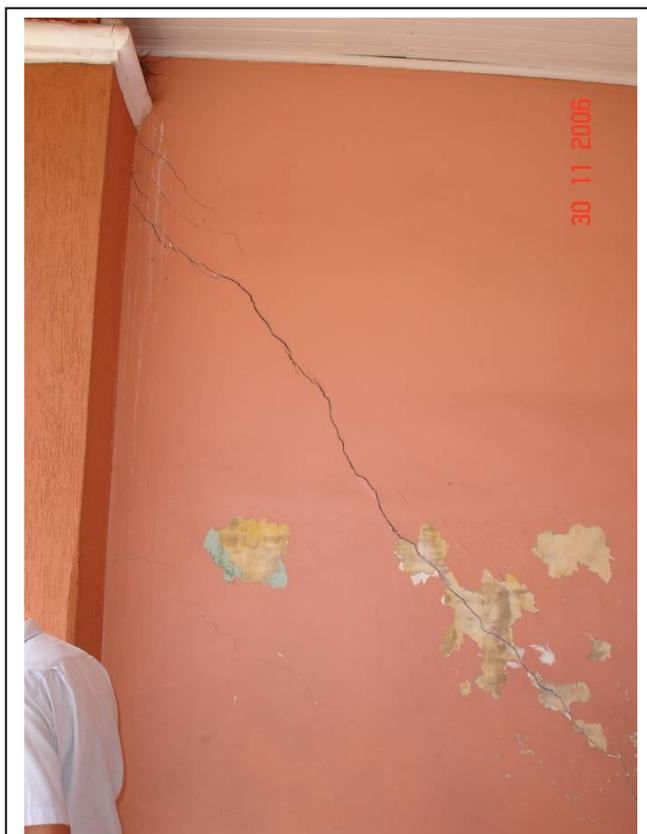
Figura 91: Foto rachaduras Pav. Superior - Bloco IV **2006**
Fonte: Manzano e Matos (2007)

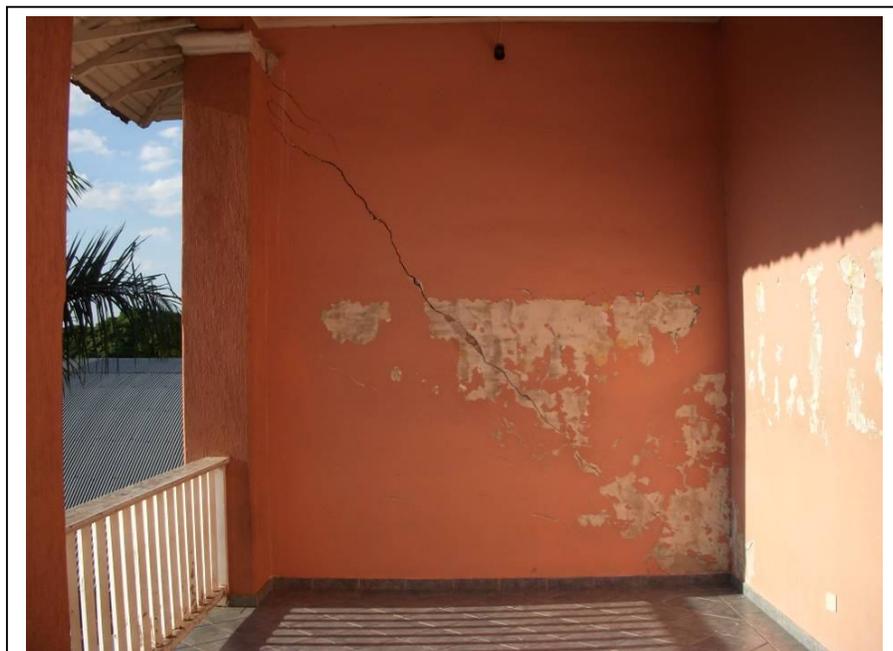
Figura 92: Foto rachaduras Pav. Superior Bloco IV **2010**
