**PATOLOGIAS EM SISTEMAS ESTRUTURAIS:
MARQUISE DO QUARTEL DA POLÍCIA MILITAR DO PARANÁ
E MARQUISE DO PALÁCIO IGUAÇU**

Monografia apresentada para obtenção do Título de Especialista em Construção de Obras Públicas no curso de Pós Graduação em Construção de Obras Públicas da Universidade Federal do Paraná, vinculado ao Programa Residência Técnica da Secretaria de Estado de Obras Públicas/SEOP.

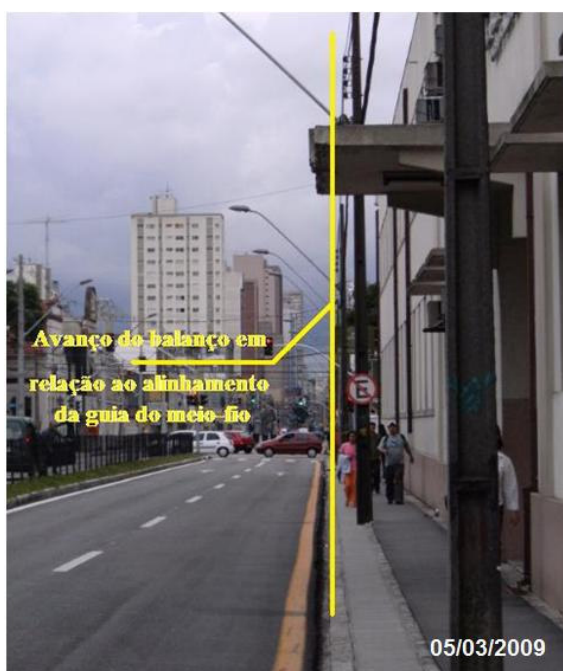
Figura 18: Linha imaginária mostrando o avanço da marquise sobre a rua.
Fonte: Registro fotográfico.

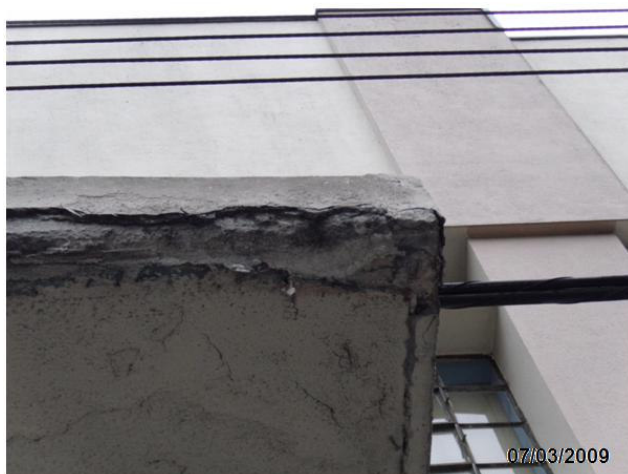
Figura 19: Escoriações lado direito.
Fonte: Registro fotográfico.

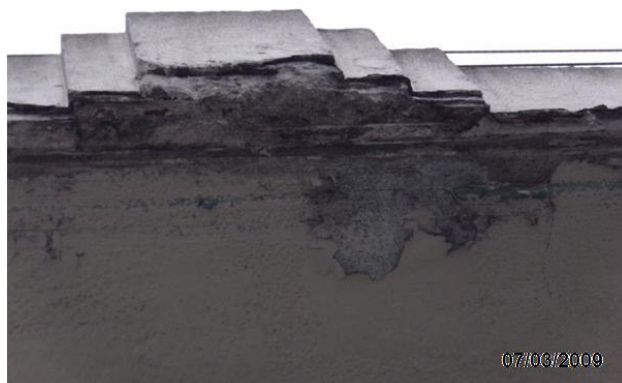
Figura 20: Desprendimento do revestimento do concreto
Fonte: Registro fotográfico.

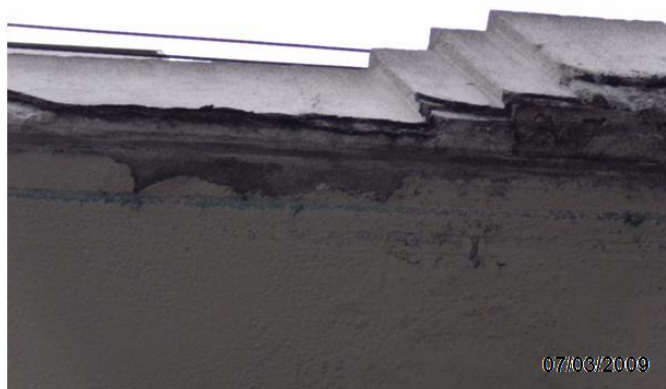
Figura 21: Deterioração causada pela raspagem de caminhões.
Fonte: Registro fotográfico.

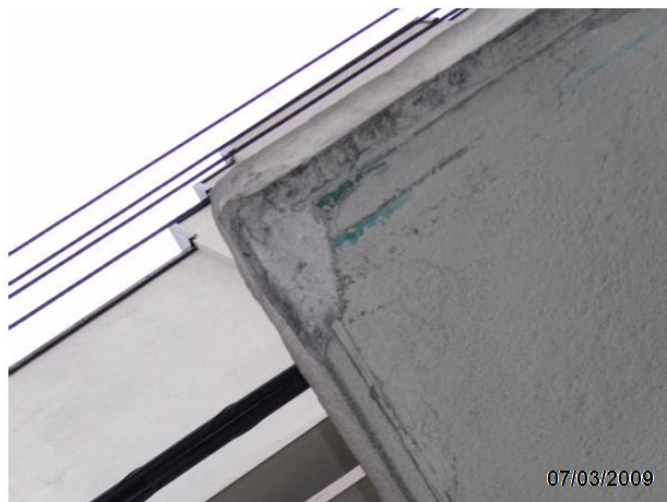
Figura 22: Desprendimento do concreto e ausência de pingadeira
Fonte: Registro fotográfico.

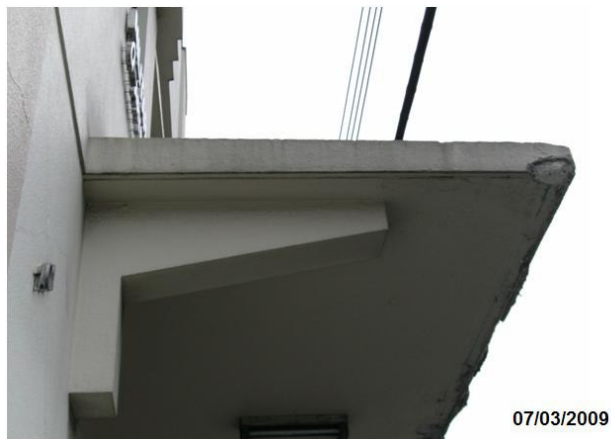
Figura 23: Consolo lado esquerdo – parte externa, sem presença de fissuras.
Fonte: Registro fotográfico.

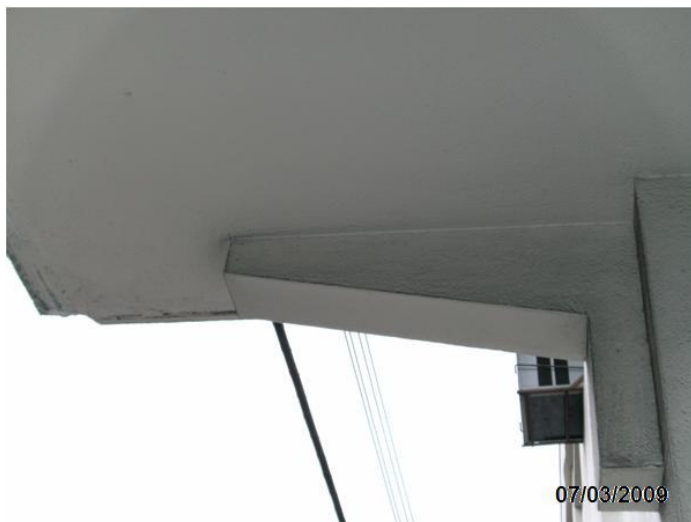
Figura 24: Consolo lado esquerdo – parte interna, sem presença de fissuras.
Fonte: Registro fotográfico.

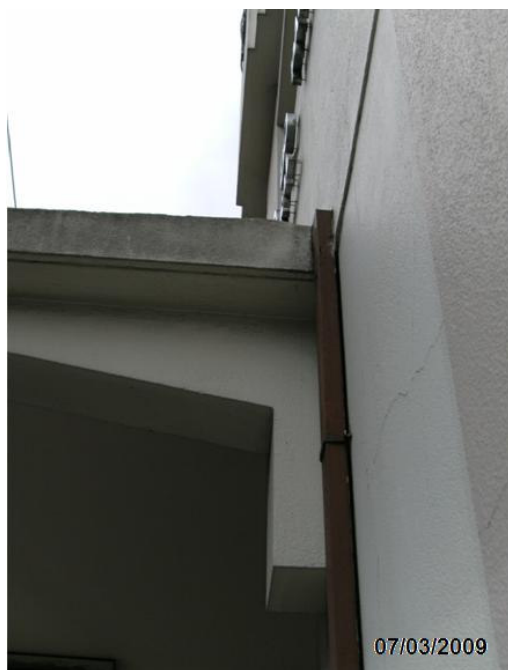
Figura 25: Consolo lado direito – parte externa, sem presença de fissuras.
Fonte: Registro fotográfico.

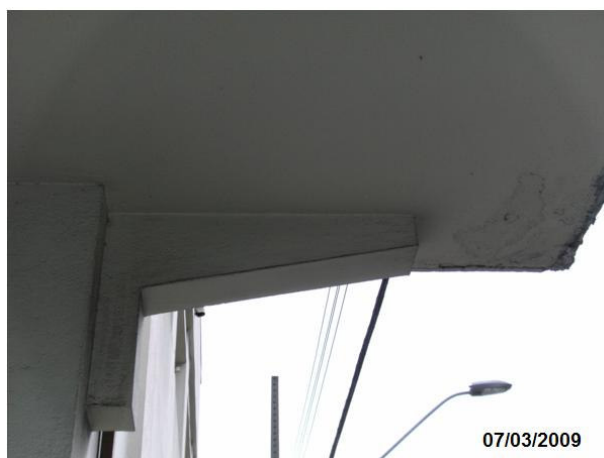
Figura 26: Consolo lado direito – parte interna, sem presença de fissuras.
Fonte: Registro fotográfico.

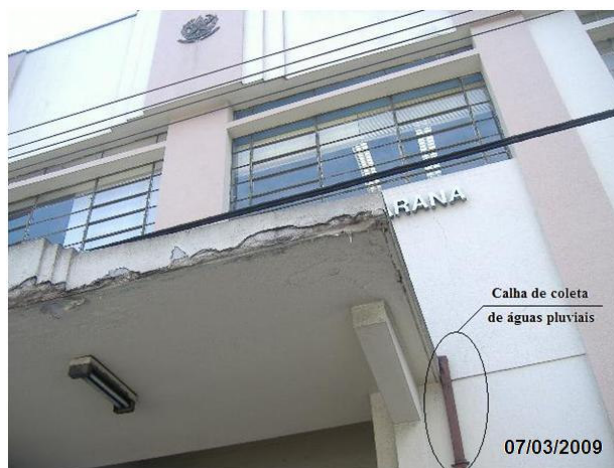
O caimento das águas da chuva ocorre em direção à fachada do prédio, sendo conduzido por uma calha de coleta de água pluvial e desembocando numa caixa de coleta na calçada, o qual tem o destino para a sarjeta da rua, como pode-se verificar na figura 27 a seguir.

Figura 27: Sistema condutor de água pluvial.
Fonte: Registro fotográfico.

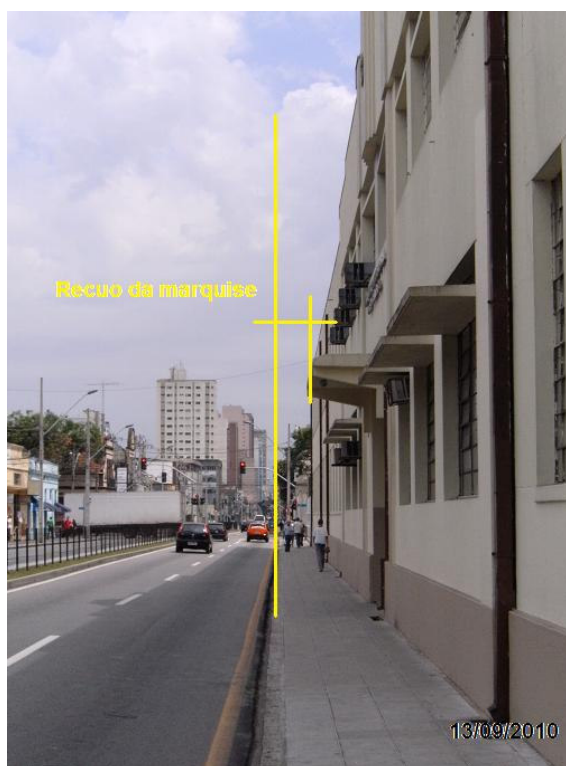
Figura 28: Intervenção corretiva executada, com recuo da marquise.

Cabe salientar que a marquise do Quartel do Comando Geral da Polícia Militar do Paraná sofreu uma intervenção no mês de dezembro de 2009, seguindo fielmente as instruções acima descritas, porém deixando de ser executada a viga de bordo e também a saliência ou reentrância da pingadeira, do qual continua a agravar o problema do escoamento da água para toda a parte inferior da laje, deixando-a úmida essa região da marquise.

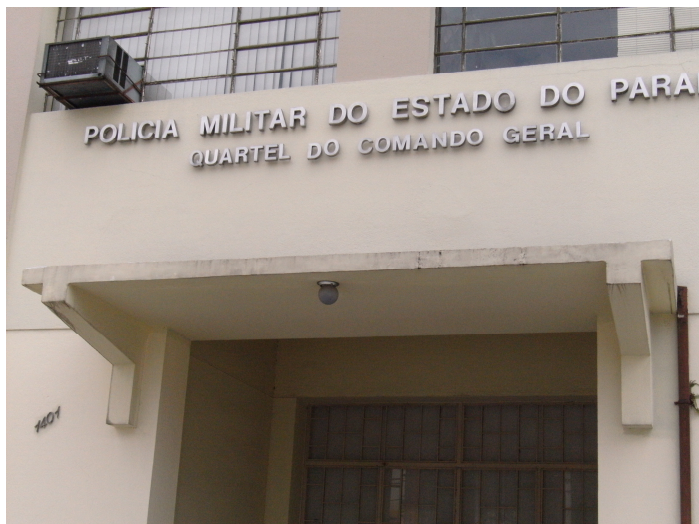
Figura 29: Execução da intervenção corretiva na marquise do Quartel da PMPR
Fonte: Registro fotográfico.

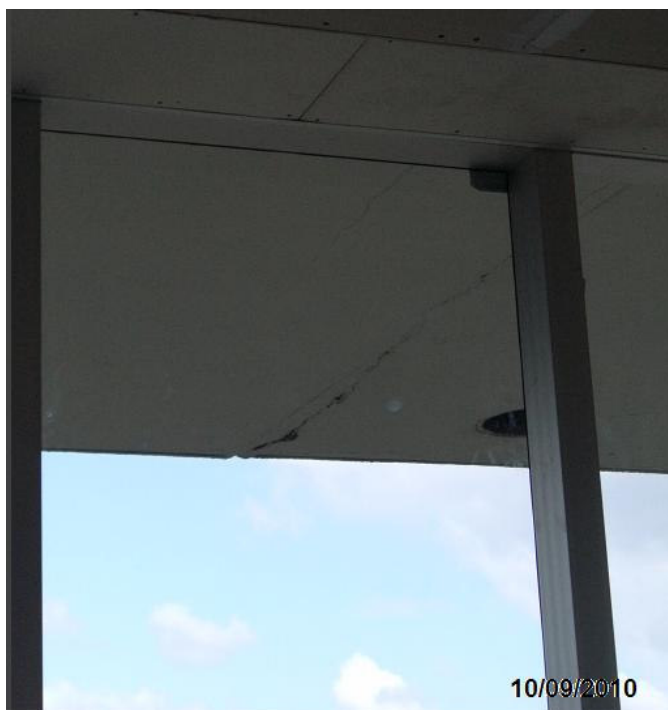
Em visita ao andamento da reforma do Palácio Iguazu, em setembro de 2010, a marquise apresentou-se intacta sem escoriações na região do ponto extremo do balanço, pois no decorrer do tempo de sua vida útil e como nunca houve intervenções preventivas e nem corretivas na estrutura, esta possui a presença de fissuras e trincas principalmente na direção paralela ao balanço, provavelmente ocasionado pela trabalhabilidade da estrutura com o processo de dilatação térmica. Não há desprendimento de material de revestimento do concreto e nem perda da região de pingadeira da marquise, porém é evidente manchas de umidade proveniente da parte superior da marquise, bem como em alguns pontos das fissurações há presença de material na tonalidade marron-avermelhado, grande indicativo de oxidação da armadura, conforme pode-se observar nas figuras a seguir.

Figura 31: Presença de fissuras e trincas.

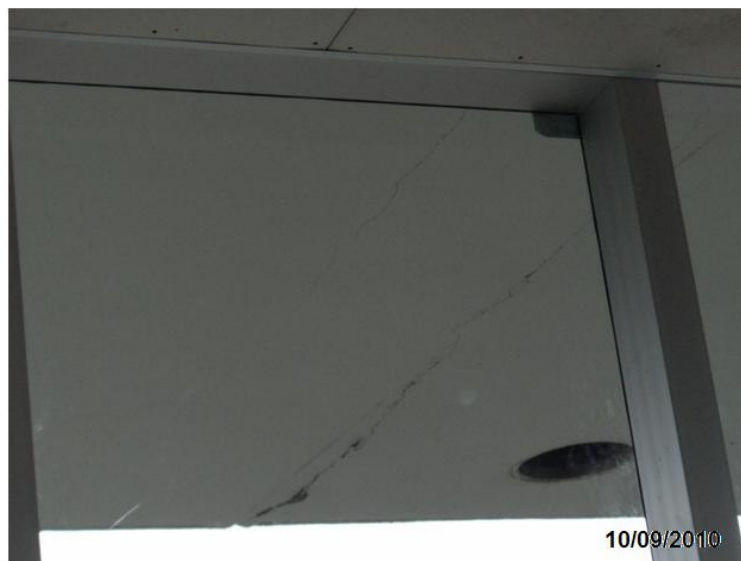
Figura 32: Fissuração na direção do balanço da marquise.
Fonte: Registro fotográfico.

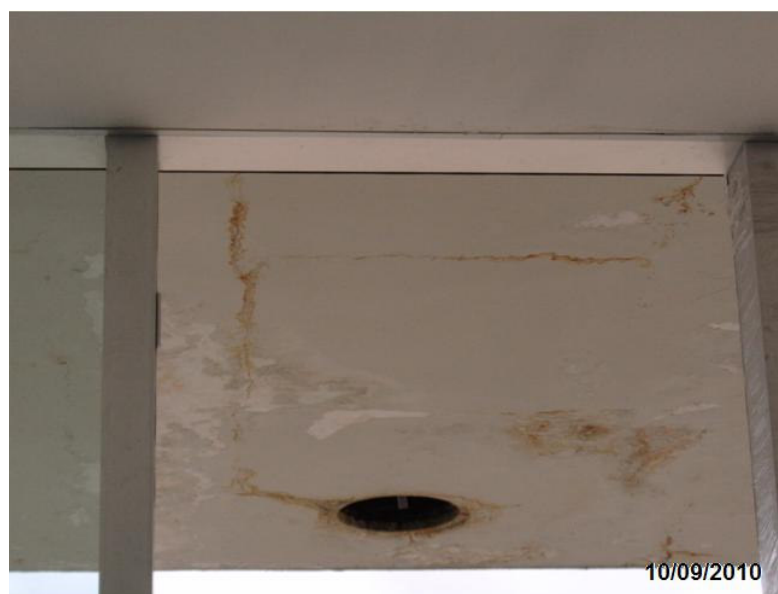
Figura 33: Manchas de infiltração de água, com evidência de corrosão generalizada.
Fonte: Registro fotográfico.

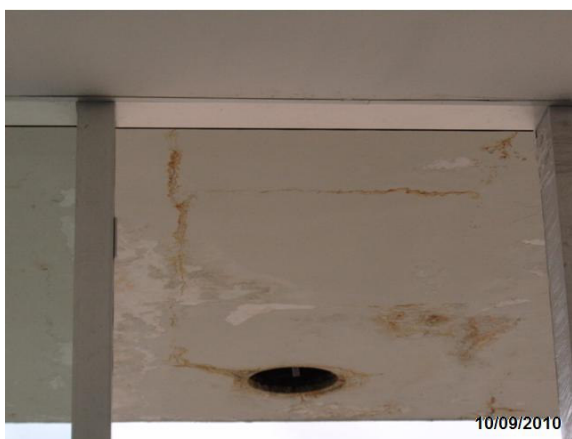
d) Fissuras ou trincas: Como se pode observar na figura a seguir, o processo de fissuração e trincas está presente em determinados locais da marquise, principalmente nos pontos onde houve trabalhabilidade pela dilatação da junta de concretagem e a diferença entre os coeficientes de dilatação dos materiais, tendo um comportamento térmico diferenciado entre os materiais e o surgimento da patologia em questão;

Figura 34: Manchas de tonalidade marron-avermelhada característica de corrosão interna da armadura.

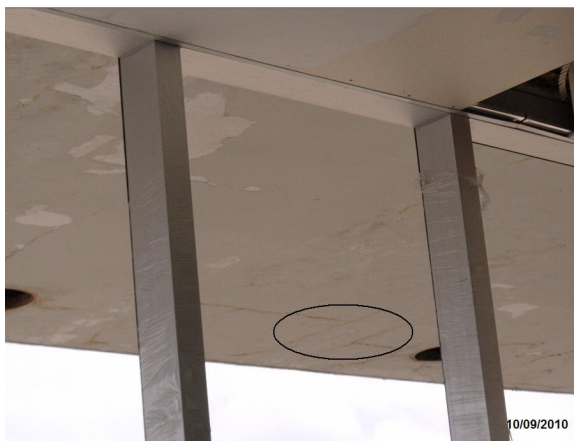
Figura 35: Fissuras.
Fonte: Registro fotográfico.

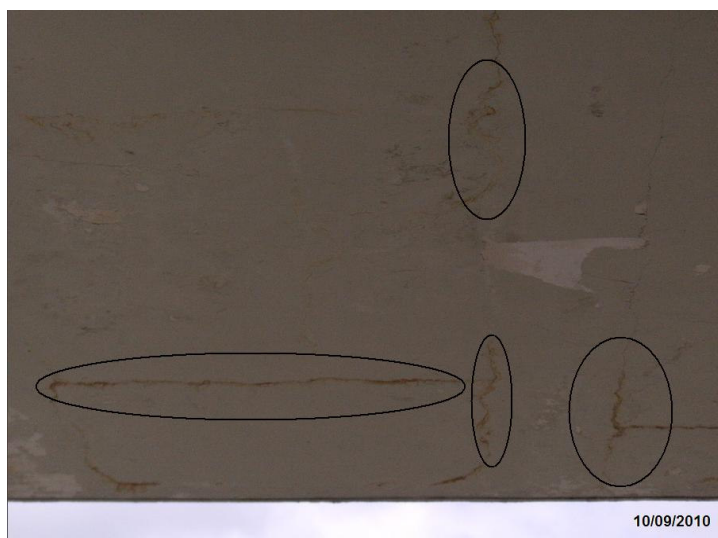
e) **Corrosão de armaduras:** As imagens acima mostram a presença de tonalidade marron-avermelhada evidentes nas fissuras e trincas. Porém exige-se um diagnóstico técnico detalhado através de abertura de janelas de inspeção, constatar se há corrosão generalizada, por pites ou se está comprometida por tensão de fraturamento. Caso haja solução para fazer o tratamento da armadura, deve-se seguir um processo detalhado como a raspagem da armadura, medir com paquímetro a secção diametral das barras de aço, verificar a camada de cobrimento do concreto e tratar o aço com material anti-oxidante;

Figura 36: Presença de fissuras com manchas de tonalidade marron-avermelhada.
Fonte: Registro fotográfico.

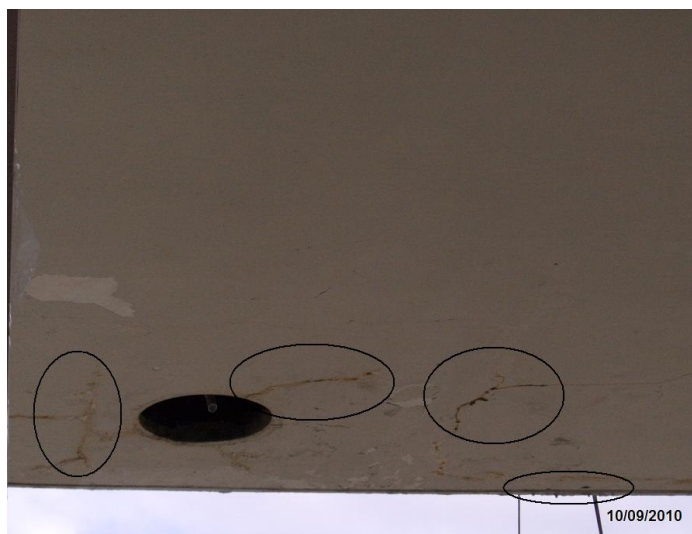
Figura 37: Evidência de quadro patológico avançado referente à corrosão da armadura.

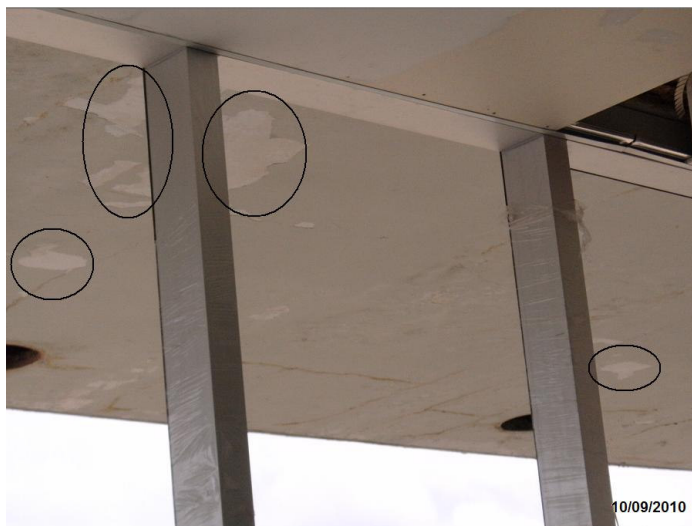
h) Pintura da laje: na marquise do Palácio Iguazu observa-se que a pintura é antiga e possui pontos de esfoliação, ocasionado pelo desprendimento da fina camada de revestimento de tinta devido a presença da umidade, fazendo com que a água e demais substâncias presentes na atmosfera infiltrem por poro pressão na camada de reboco e emboço, chegando até a armadura no interior do concreto;

Figura 38: Pontos de esfoliação da pintura.
Fonte: Registro fotográfico.

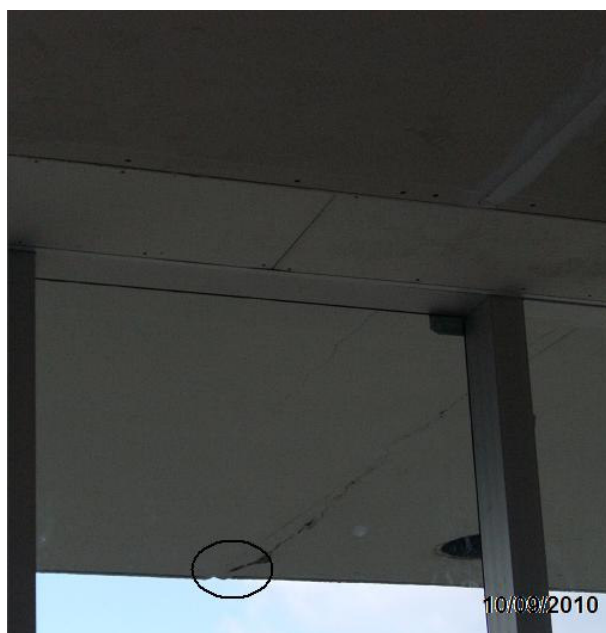
i) Desprendimento do revestimento da borda do balanço: Devido as fissuras e trincas existentes na marquise, na direção do balanço aparenta a desagregação de pontos do concreto na parte extrema da laje. Pois, devido à trabalhabilidade da estrutura e ausência de juntas de concretagem, a marquise se comporta como uma peça única e rígida, sofrendo com os esforços devido à variação de temperatura e a influência do seu peso próprio ao longo da vida útil estrutural, fissurando na direção do balanço e deixando-a desprovida de borda de pingadeira, acarretando no escoamento da umidade da chuva para a parte inferior da laje e favorecendo a infiltração de água no concreto.

Figura 39: desprendimento da borda da pingadeira e abertura de trincas.
Fonte: Registro fotográfico.

A fissuração que se estende até o ponto extremo do balanço da laje, juntamente com a perda da pingadeira, continuará a agravar a situação de infiltração de água através do escoamento pela platibanda da marquise. Nota-se um elevado grau de carbonatação do concreto com a formação de estalactites, sendo este grande agente causador da corrosão da armadura por carbonatação, despassivando a camada de proteção da armadura e perdendo seção do aço.

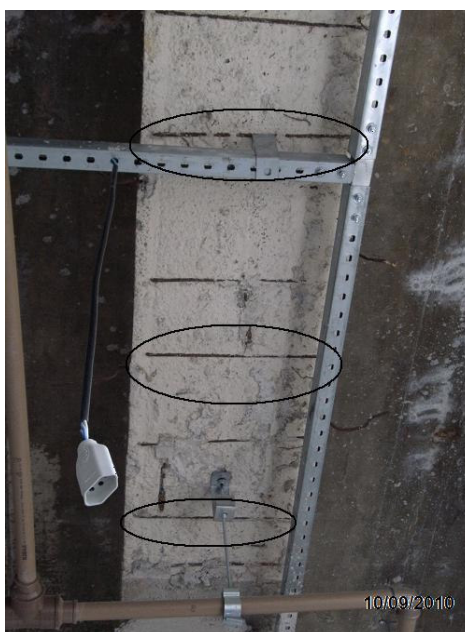
Figura 40: Pontos evidentes de cobrimento inadequado na laje.

Como se trata de uma estrutura antiga, pelos quais os processos construtivos eram rudimentares, com falta de mão de obra qualificada e sem critérios de qualidade a serem seguidos, a inobservância do cobrimento mínimo do concreto para a armadura de aço deixa a estrutura suscetível à corrosão devido a percolação de água no concreto.

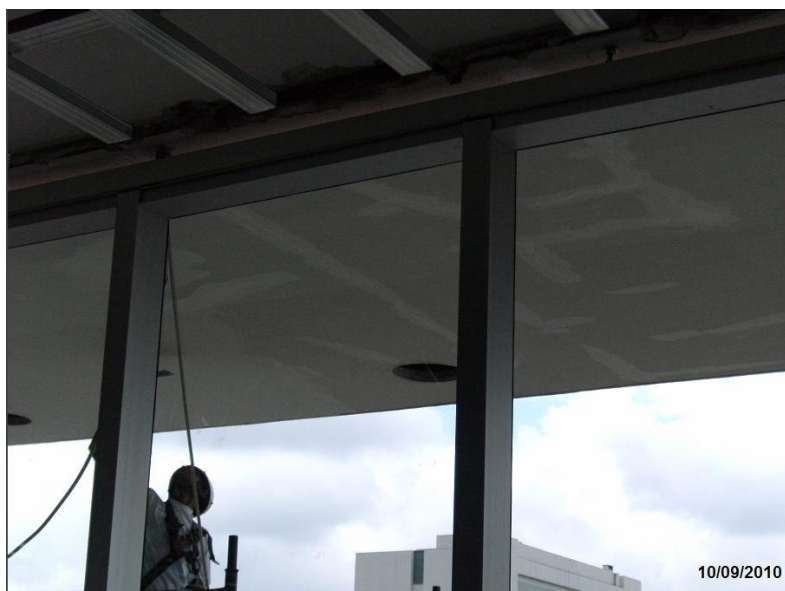
Figura 41: Emassamento das fissuras e trincas.

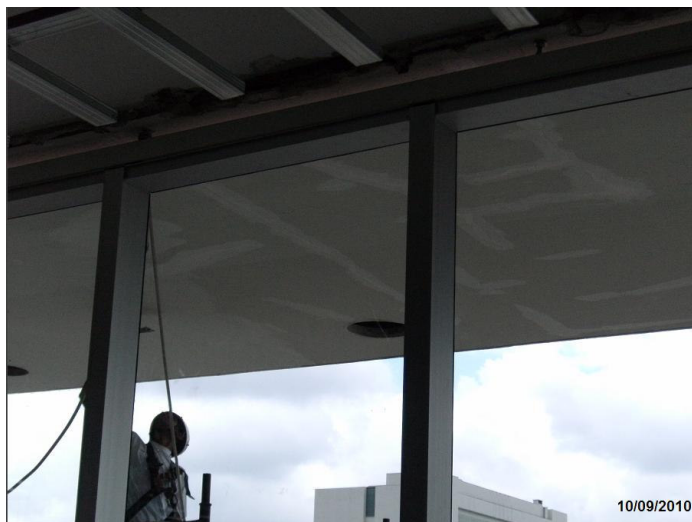
A marquise do Palácio Iguazu, especificamente no segundo semestre do ano de 2010 passou por intervenções, porém conforme o cronograma da obra estar com os prazos exaustivamente apurados, não houve uma manutenção corretiva precisa na estrutura. Foi seguido parte das instruções acima descritas, principalmente no que tange à execução de uma manutenção paliativa, como mostra a figura a seguir com a limpeza, emassamento das fissuras, lixamento e pintura, sanando dessa forma problemas em curto prazo, mas no decorrer da vida útil e da exposição da marquise ao tempo surgirão novamente os problemas patológicos, podendo agravar internamente o estado da estrutura e levando-a ao colapso repentino, assim como ocorre nos casos evidenciados pela mídia.

Figura 42: Recuperação paliativa da marquise, com massa acrílica e pintura.
Fonte: Registro fotográfico.
