**SISTEMAS DE PINTURA EM EDIFÍCIOS PÚBLICOS DE MARINGÁ:
PATOLOGIAS, PROCESSOS, EXECUÇÃO E RECOMENDAÇÕES.**

Monografia apresentada para a obtenção do Título de Especialista em Construção de Obras Públicas no Curso de Pós Graduação em Construção de Obras Públicas da Universidade Federal do Paraná, vinculado ao Programa Residência Técnica da Secretaria de Estado de Obras Públicas/SEOP.

**MARINGÁ
2010**

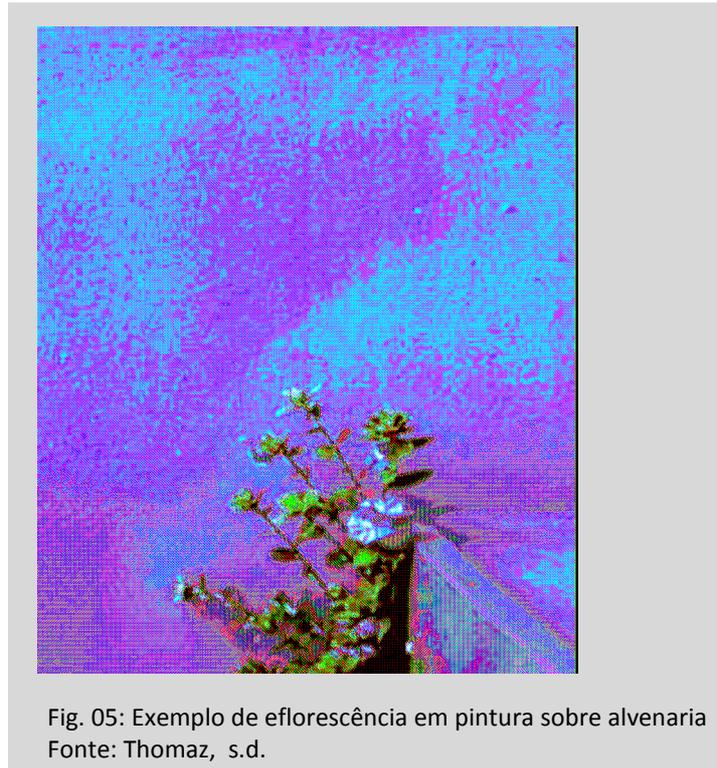
São manchas esbranquiçadas que surgem na superfície pintada, conforme se vê na figura 07 abaixo. Isto acontece quando a tinta foi aplicada sobre o reboco úmido. A secagem do reboco dá-se pela eliminação de água sob a forma de vapor, que arrasta materiais alcalinos solúveis do interior para a superfície pintada, onde se deposita, causando a mancha. A eflorescência pode acontecer, também, em superfícies de cimento-amianto, concreto, tijolo, tijolo, etc. Para evitar esse inconveniente, basta que se tenha o cuidado de aguardar a secagem de superfície antes de aplicar a tinta

Para corrigir a eflorescência, deve-se aguardar a secagem da superfície, eliminar eventuais infiltrações, aplicar uma demão de fundo preparador para paredes, diluído com aguarrás na proporção de 2:1 (2 partes de preparador para paredes para 1 parte de aguarrás) e aplicar acabamento. Lembrando sempre que havendo vazamentos ou infiltrações de água, o fenômeno da Eflorescência pode ocorrer mesmo após a cura completa do reboco, portanto deve-se observar atentamente problemas com impermeabilizações.

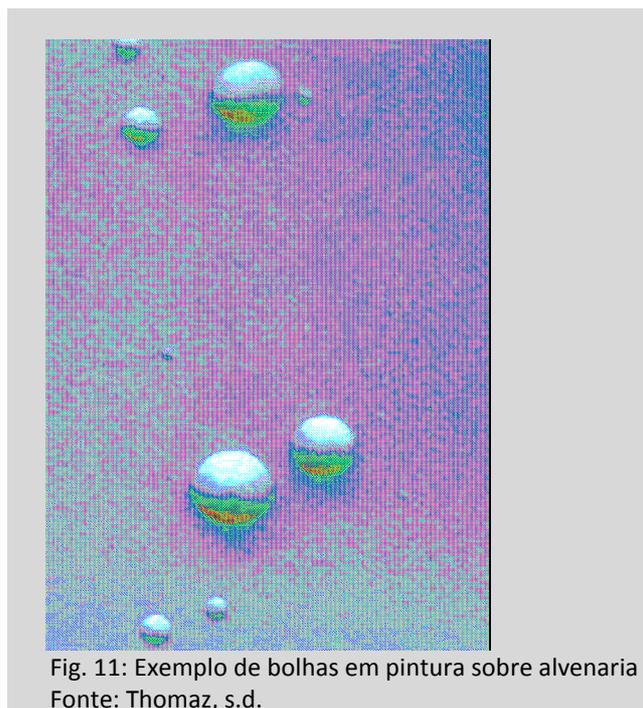
Outro caso de formação de bolhas (fig. 13) acontece quando a nova tinta aplicada umedece a película de tinta anterior (de Qualidade inferior), causando a sua dilatação. Para corrigir, recomenda-se raspar as partes afetadas, aplicar uma demão de fundo preparador para paredes, diluído com aguarrás na proporção 2:1 retocar a superfície com massa acrílica (reboco externo) ou massa corrida (reboco interno) e aplicar acabamento.

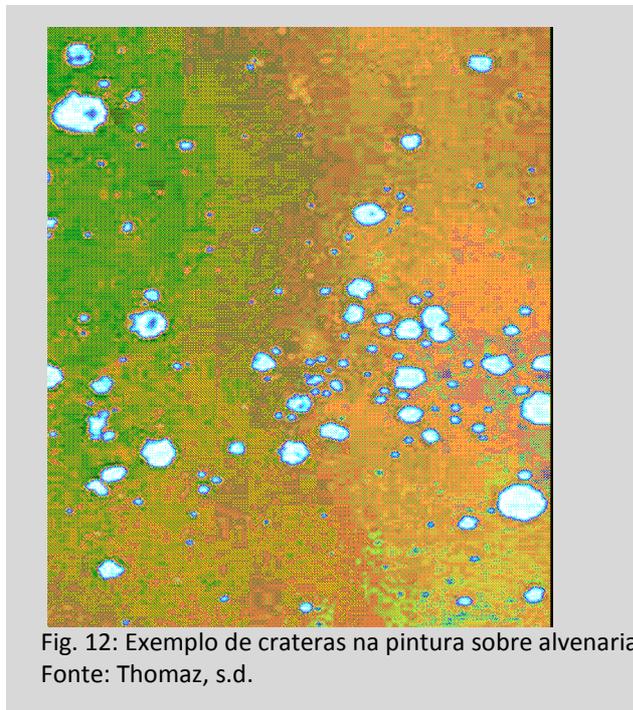
Este problema (fig. 14) ocorre devido a presença de óleo, graxa ou água na superfície a ser pintada, e também quando a tinta é diluída com materiais não recomendados como gasolina, querosene, etc.

Para corrigir, recomenda-se, remover toda a tinta aplicada através de espátula e/ou escova de aço e removedor apropriado. Limpar toda a superfície com AGUARRÁS, com objetivo de eliminar vestígios de removedor. Deixar secar e repintar.

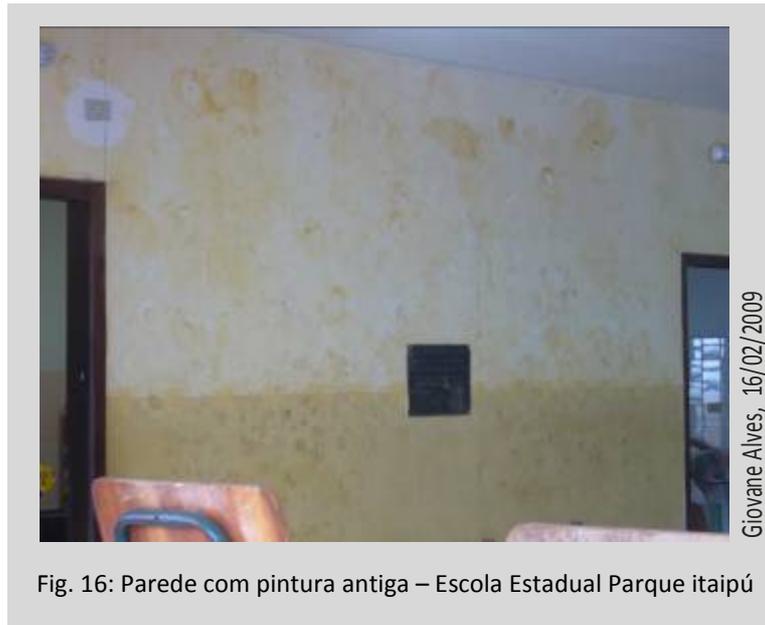
Um levantamento realizado antes da reforma constatou que, no geral, a pintura antiga, no que diz respeito as manifestações patológicas, apresentava-se um tanto desgastada pelo tempo, bastante suja pelo uso intenso, e com algumas imperfeições no substrato, e apresentava, em alguns pontos, manchas devido a infiltração de água na cobertura, não apresentava entretanto, patologias mais intensas como: bolor ou mofo, descascamentos, eflorescências, etc. (fig 18)

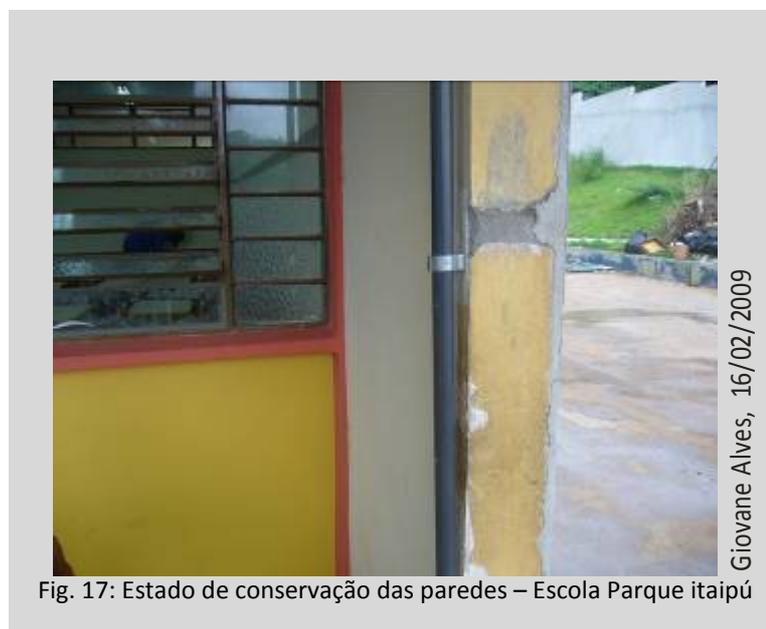
Em relação a qualidade do sistema de pintura antigo, aparentemente apresentava-se em bom estado, ou seja, a tinta no geral, encontrava-se bem aderida ao substrato, porém, como já dito, com algumas imperfeições, principalmente em cantos de paredes com arestas vivas e nos peitoris de janelas, estes feitos em concreto. (fig. 19)

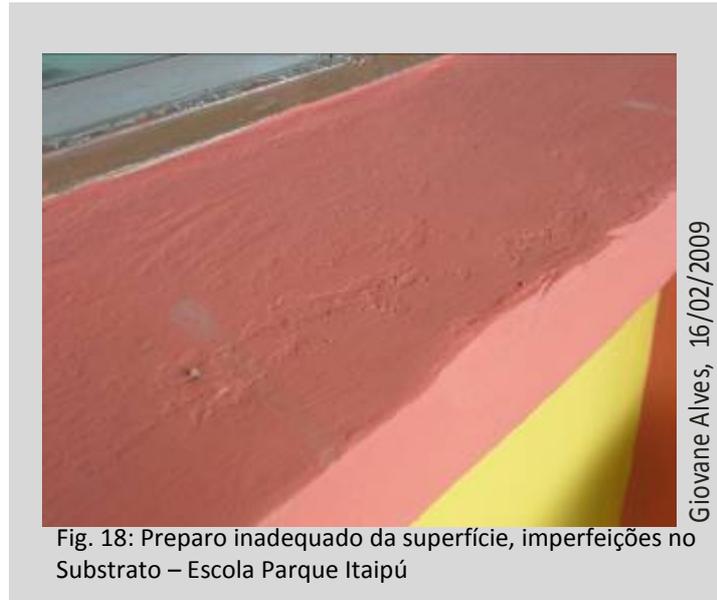
Praticamente, constatou-se que questões básicas como o adequado preparo do substrato, aplicação de fundo e massa são muitas vezes ignorados, haja vista a pintura recente, onde existem ainda muitas imperfeições do substrato demonstrando a falta de cuidado na preparação da base (fig 21), cujo procedimento correto seria uma limpeza em primeiro lugar do substrato antigo com posterior aplicação de massa para correção das imperfeições, nota-se portanto que em alguns locais este procedimento não foi adequado.

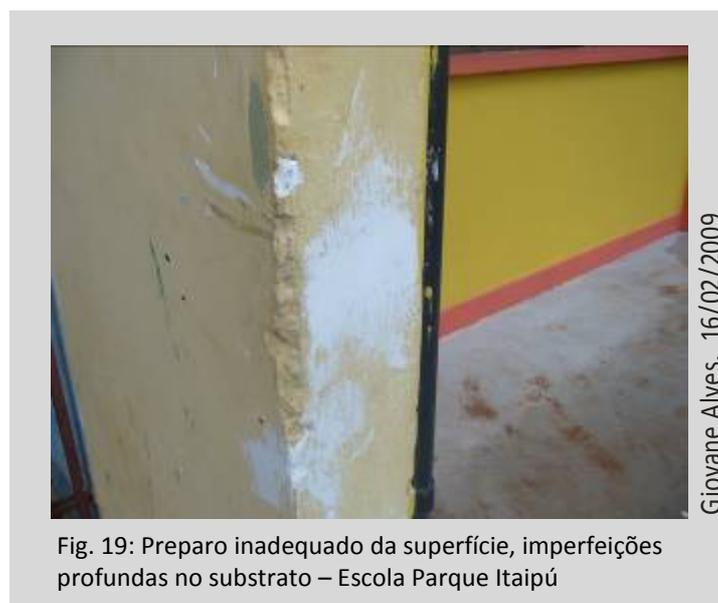
Da mesma forma, em locais onde as imperfeições são mais profundas, (fig 22) o ideal seria proceder a retirada da tinta antiga, através de lixamento ou raspagem e a correção das imperfeições com massa de mesma textura do substrato antigo seguido de aplicação de fundo preparador de paredes, aplicação de massa corrida, fundo selador e tinta de acabamento. Nota-se, entretanto, que foi aplicada massa corrida em alguns pontos, sobre a tinta antiga, deixando o pontos críticos sem nenhum tipo de tratamento.

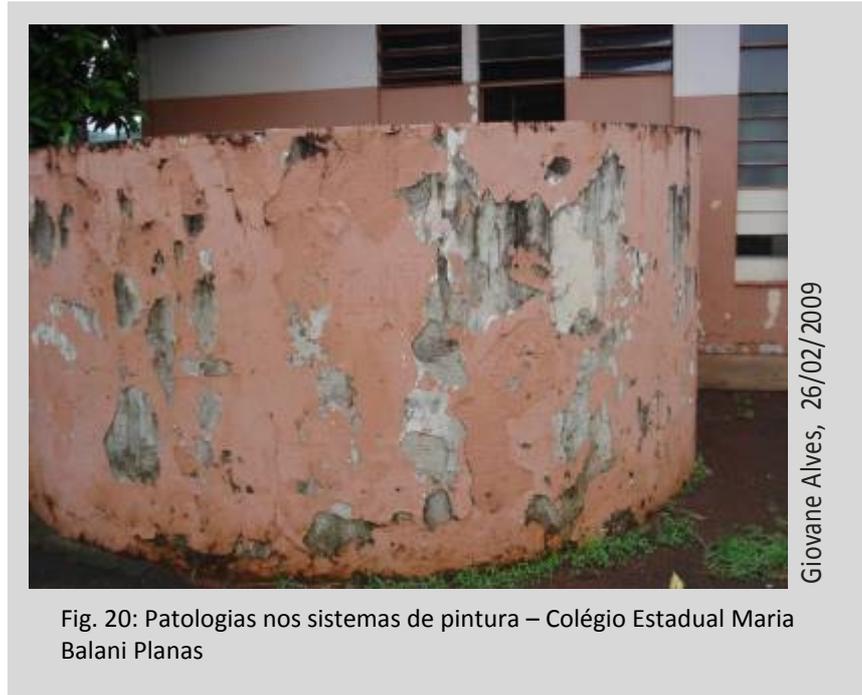
Percebe-se que no colégio existem vários tipos de patologias nos sistemas de pintura. A fig. 23 mostra como exemplo o descolamento da tinta de acabamento do substrato (descascamento), este tipo de patologia é o que predomina na escola.

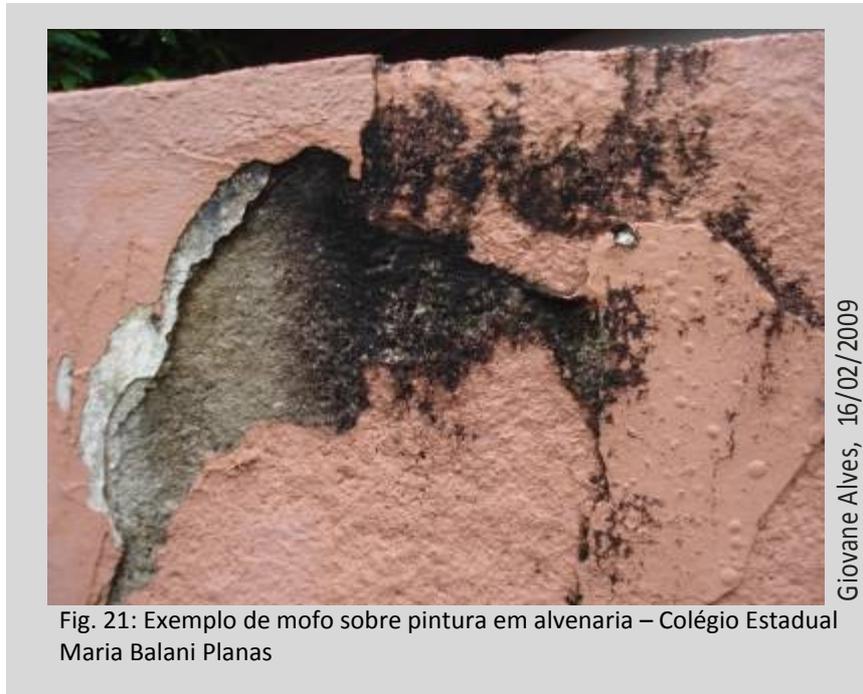
Ainda podemos citar outros tipos de manifestações patológicas como: mofo ou bolor; A fig. 24 mostra bem este tipo de situação, que neste caso específico encontra-se geralmente em áreas externas;

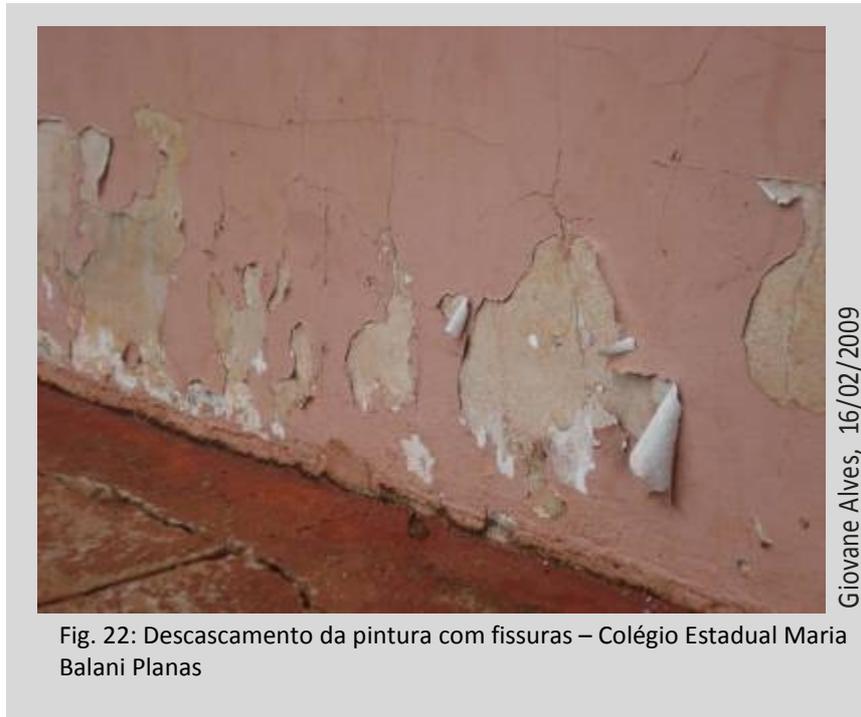
A fig. 25 indica além do descascamento fissuras na tinta de acabamento.

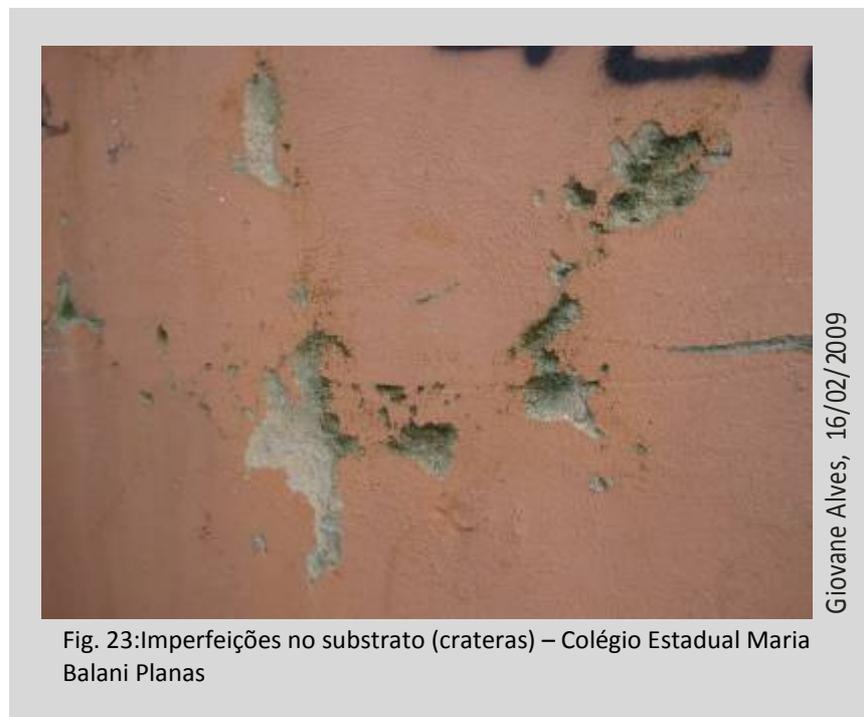
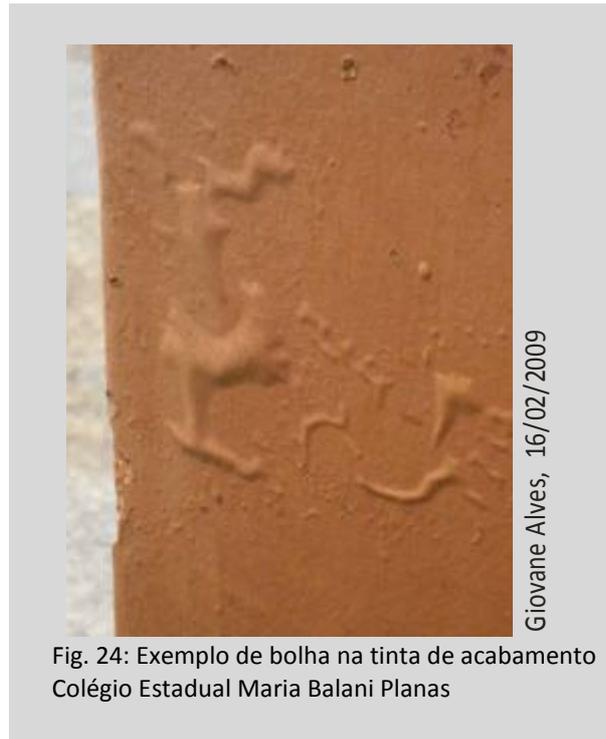
As figs. 26 e 27 apontam respectivamente imperfeições no substrato (crateras) e bolhas na tinta de acabamento.

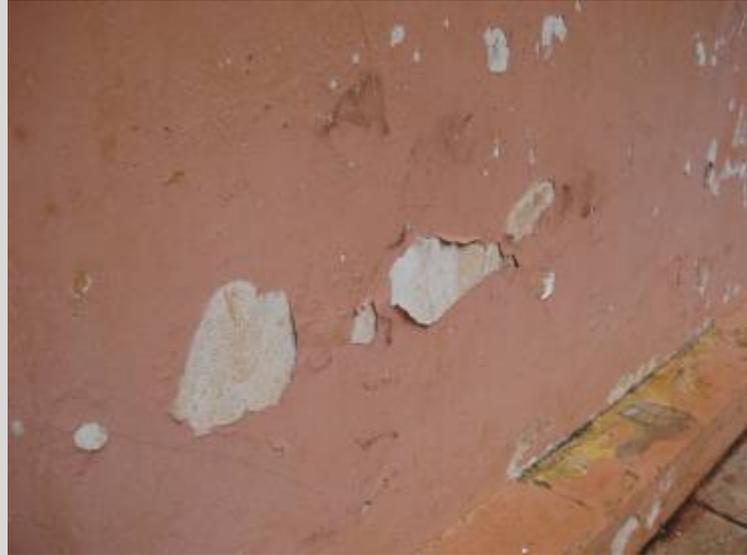
Fig. 25: Descascamento da pintura em alvenaria - Colégio Estadual Maria Balani Planas

O exemplo de descascamento demonstrado na fig. 28 pode ter decorrido em consequência da diluição inadequada da tinta quando da primeira demão sobre o reboco, ou ainda o excesso de poeira na superfície que não foi devidamente limpa quando da pintura.

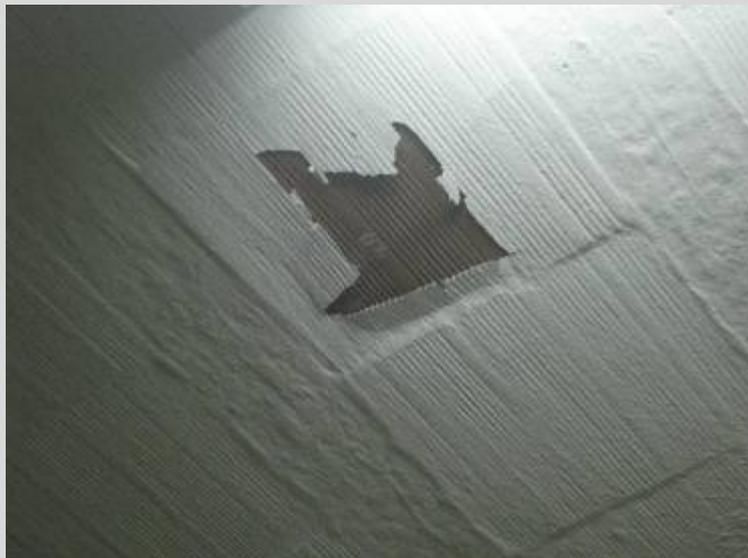
Fig. 26: Descascamento da pintura em forro – Colégio Estadual Maria Balani Planas

Por sua vez, a fig 29 demonstra a aplicação de tinta sobre um substrato sem o devido tratamento, ou seja, a tinta foi aplicada diretamente sobre o forro sem revestimento.

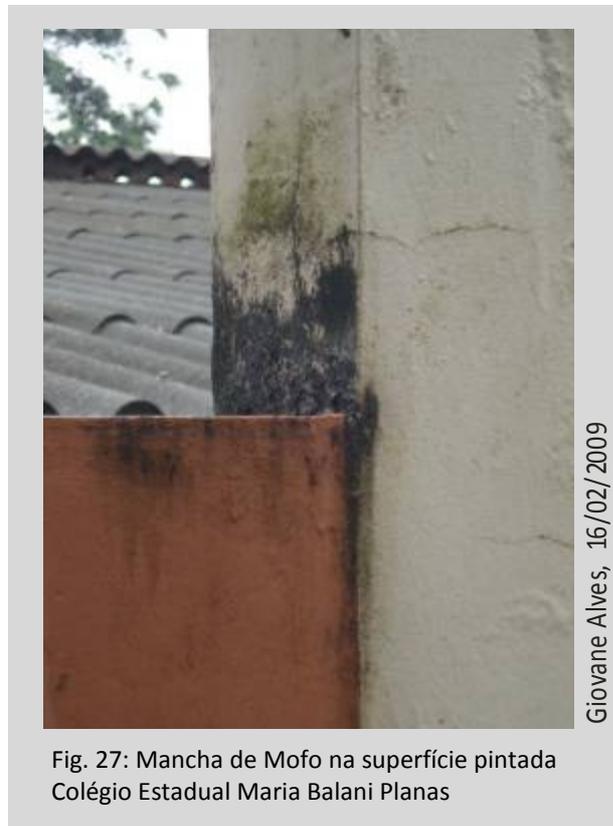
As manchas de mofo sobre a superfície pintada indicado na fig 30, caracterizam a presença de umidade e local apropriado para proliferação deste tipo de patologia. Este problema, no caso do colégio em estudo, manifesta-se principalmente em áreas externas, onde as condições de umidade são favoráveis para proliferação do mofo.

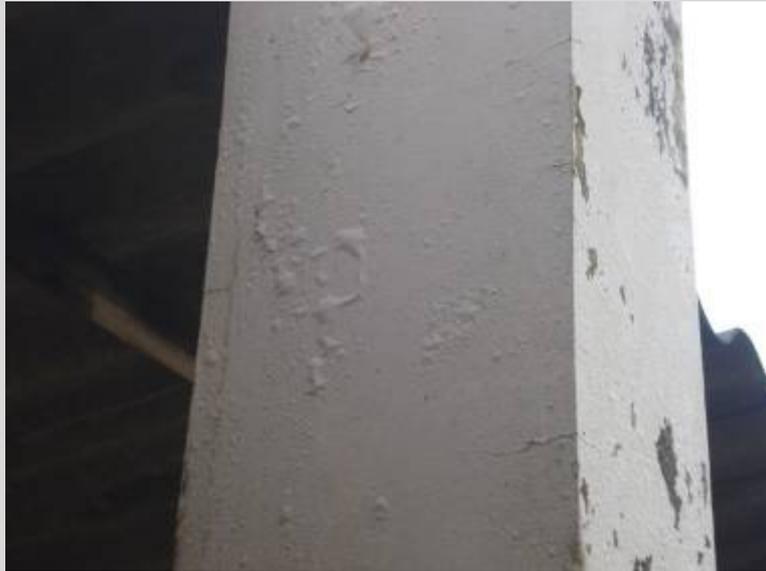
Fig. 28: Manifestação de Bolhas na tinta de acabamento – Colégio Estadual Maria Balani Planas

As bolhas que caracterizam a fig. 31 são provenientes ou da falta de limpeza da superfície a ser pintada, eliminando a poeira residual que resulta do lixamento da massa, ou quando a tinta de acabamento umedece a película da pintura anterior, provavelmente de má qualidade, ou ainda a aplicação inadequada de massa corrida, ou seja, o uso de massa corrida interna (PVA) em áreas externas, onde deveria ser feito uso de massa acrílica.

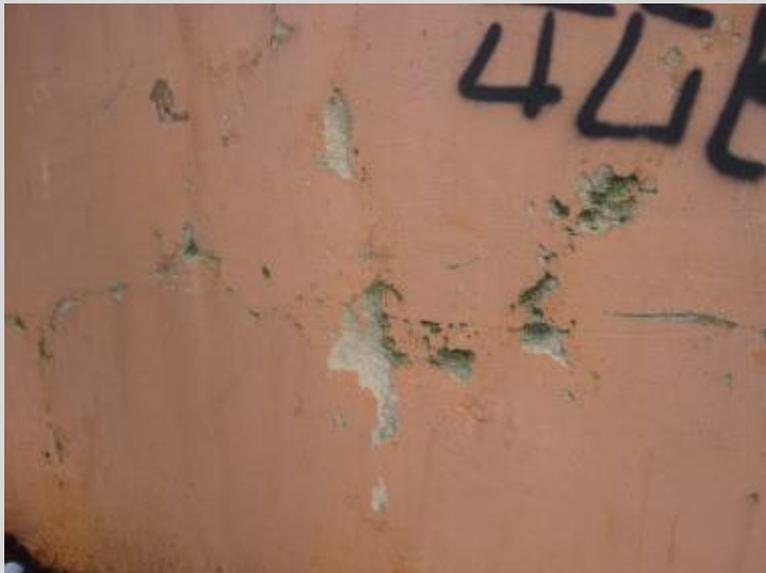
Fig. 29: Imperfeições no substrato (crateras) – Colégio Estadual Maria Balani Planas

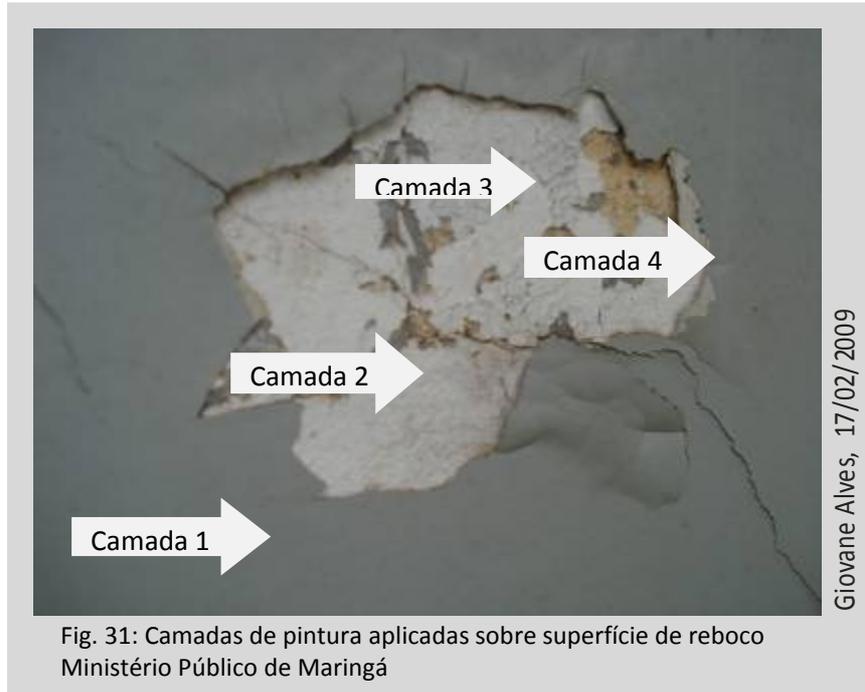
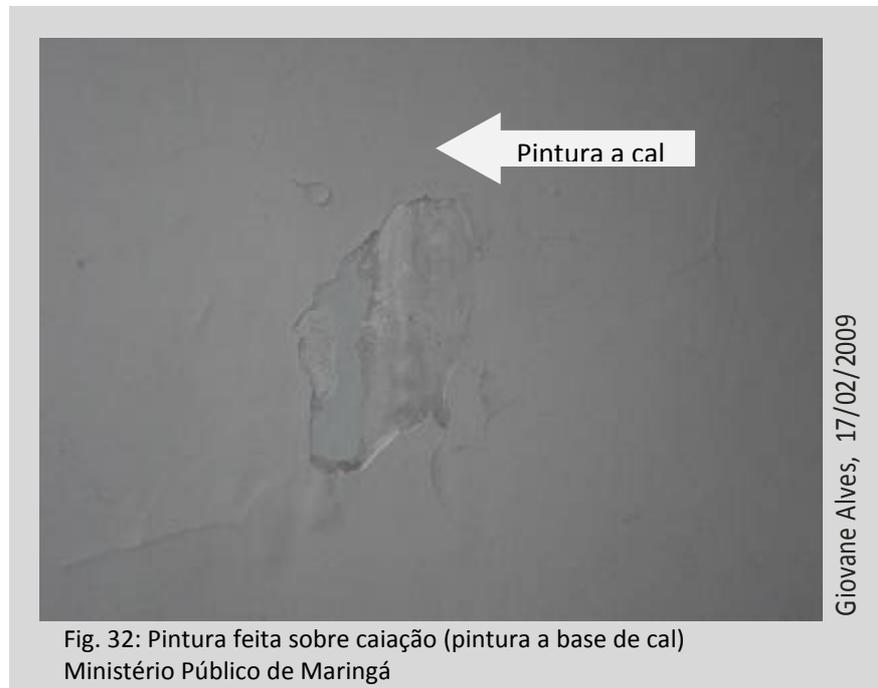
Pelo levantamento realizado no prédio, constatou-se, em relação ao sistema de pintura adotado, que existem várias camadas de tinta umas sobre as outras, como é possível constatar na fig 34 e que provavelmente a primeira camada é feita a base de cal, como indicado na fig 35, no entanto não é possível constatar este fato com precisão, pois existem poucos pontos que identificam este processo.

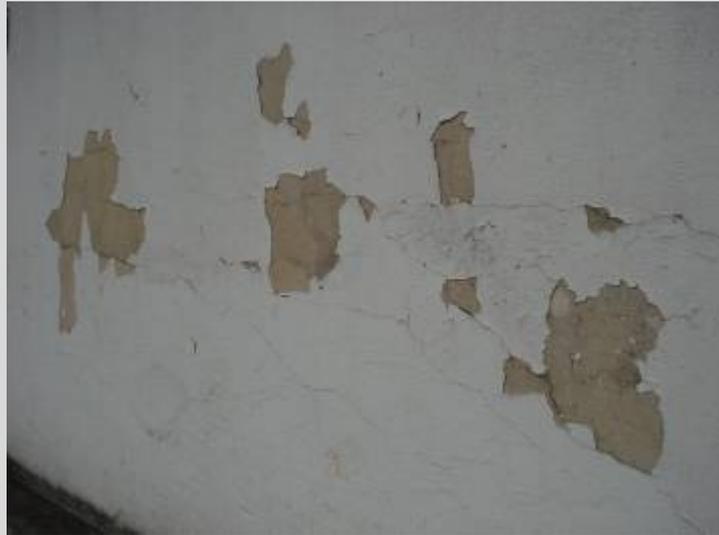
Fig. 34: Descascamento da pintura em parede externa
Ministério Público de Maringá

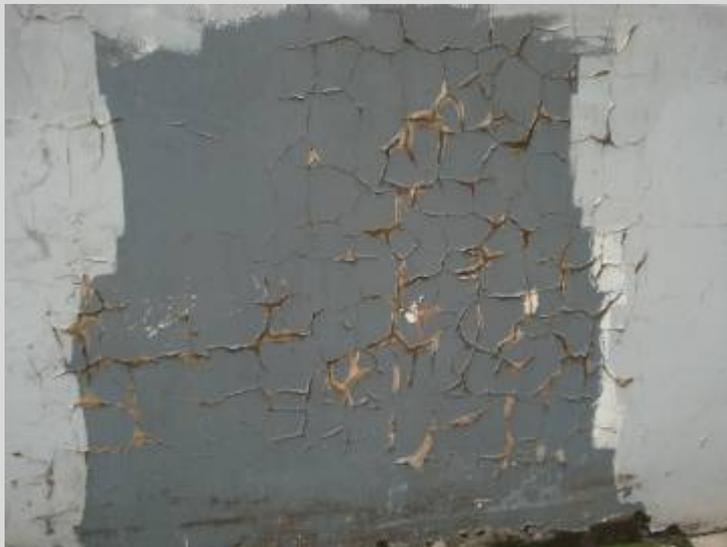
Fig. 35: Fissuras na tinta de acabamento da parede
Ministério Público de Maringá

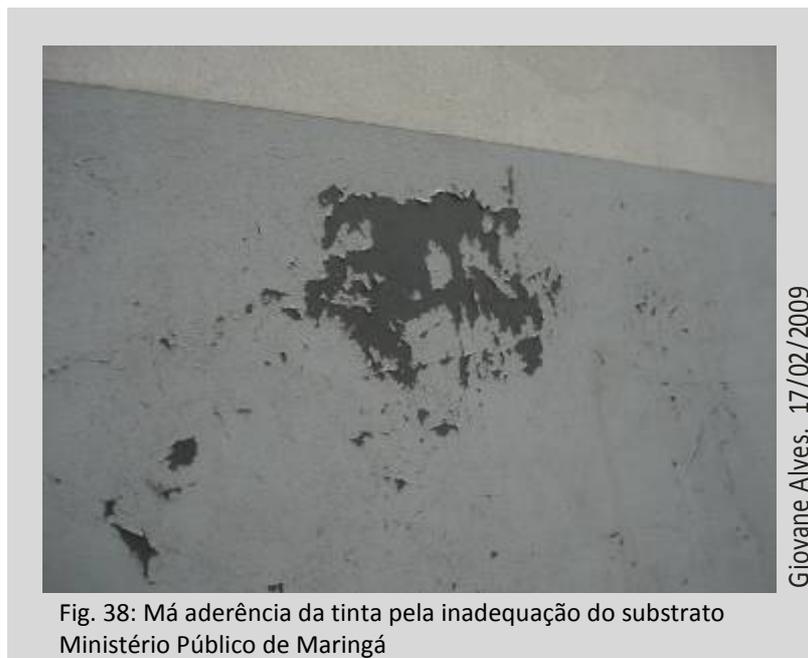
O exemplo indicado na fig. 41 demonstra a falta de preparo do substrato para aplicação da nova camada de tinta. A camada de tinta anterior, por se tratar de tinta esmalte ou óleo, não foi devidamente lixada para retirada do brilho e da superfície lisa, conforme recomenda a NBR 13245.

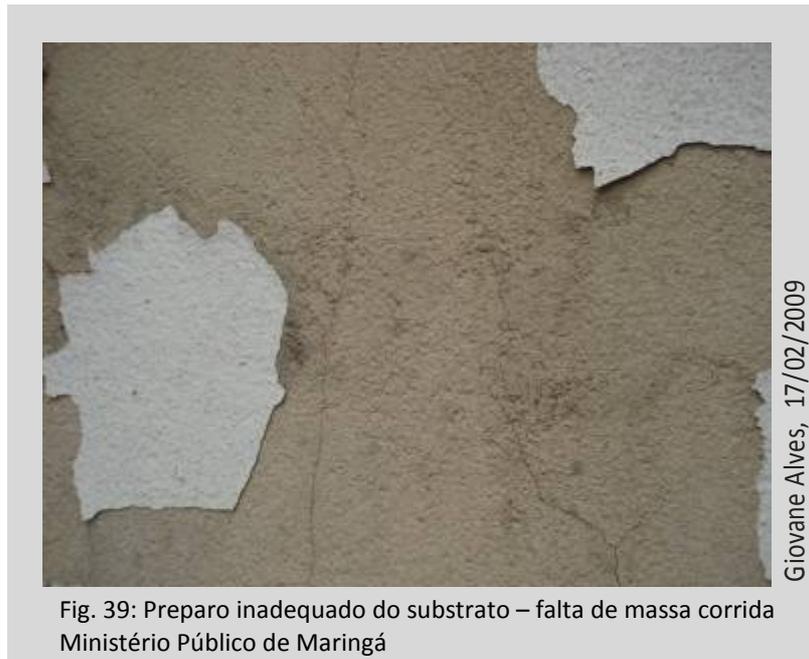
Os exemplos de descascamentos apresentados podem ter ocorrido em consequência também – além do mencionado no parágrafo anterior, ou seja, adequação do substrato - do excesso de poeira antes da pintura, ou ainda a falta de fundo preparador de paredes ou selador para dar aderência adequada a tinta de acabamento, e ainda como indicado na fig. 42 a falta de aplicação de massa corrida para correção do substrato, diminuindo sua porosidade quando da aplicação da tinta.

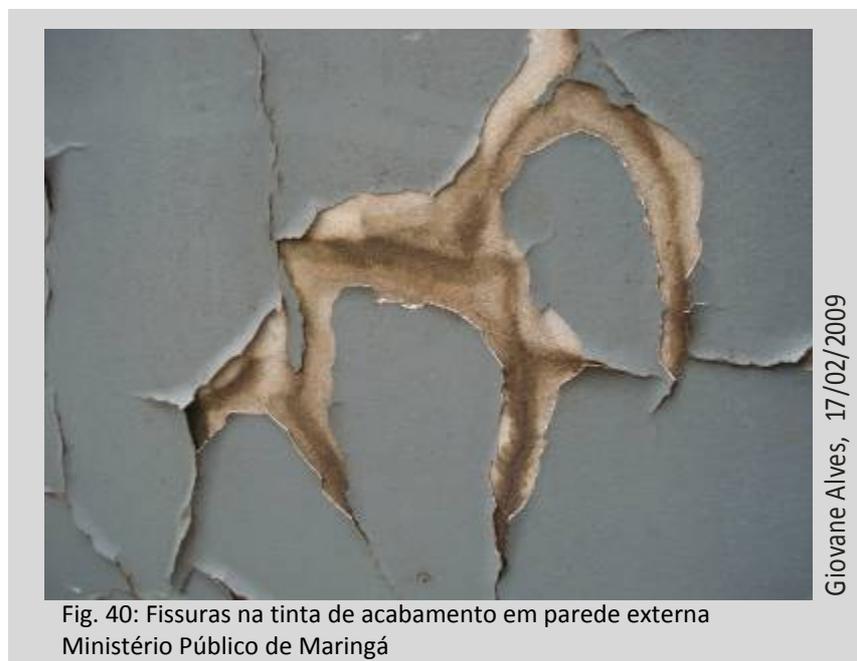
No caso de fissuras na tinta, fig. 43, se não ocasionadas por problemas estruturais, pode ser em decorrência do excesso de aglomerante nos rebocos, ou pelo tempo insuficiente de carbonatação da cal, ou por camada muito grossa de reboco.
