IDENTIFICAÇÃO DAS CONDIÇÕES FÍSICAS DE ACESSIBILIDADE PARA  
ALUNOS CADEIRANTES NA ESCOLA PÚBLICA ESTADUAL HELENA  
KOLODY DO MUNICÍPIO DE COLOMBO, PARANÁ

2015

Monografia apresentada para obtenção do  
Título de Especialista em Educação em  
Direitos Humanos no Curso de Pós  
Graduação em Educação em Direitos  
Humanos do Setor Litoral da Universidade  
Federal do Paraná.  
Orientador: Prof. Dr. Afonso Takao Murata

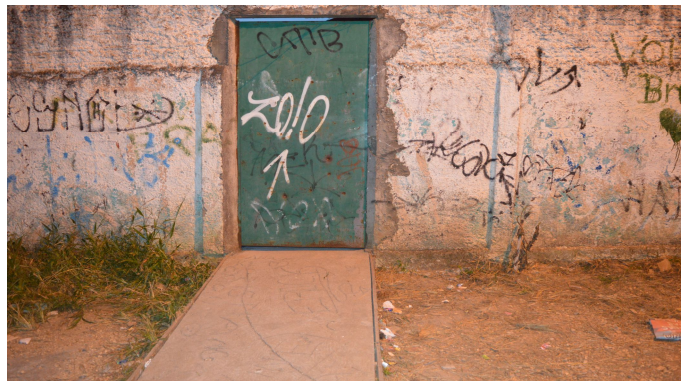
FIGURA 22 - ACESSO PRINCIPAL DE ALUNOS AO COLÉGIO ESTADUAL HELENA KOLODY DE COLOMBO, PARANÁ. - VISÃO EXTERNA.

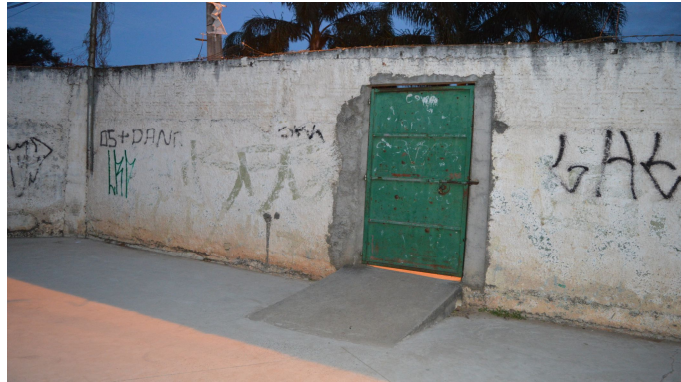
FIGURA 23 - ACESSO PRINCIPAL DOS ALUNOS AO COLÉGIO ESTADUAL HELENA KOLODY DE COLOMBO, PARANÁ. - VISÃO DO INTERIOR DO COLÉGIO.

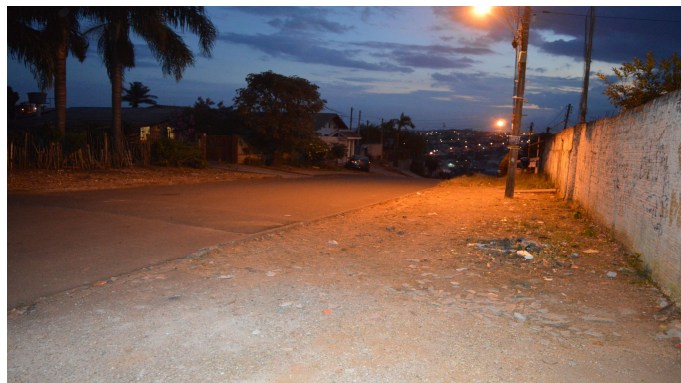
FIGURA 24 - ACESSO PRINCIPAL DE ALUNOS AO COLÉGIO ESTADUAL HELENA KOLODY DE COLOMBO, PARANÁ. – VISÃO DA RUA MARIA IZABEL TOSIN.

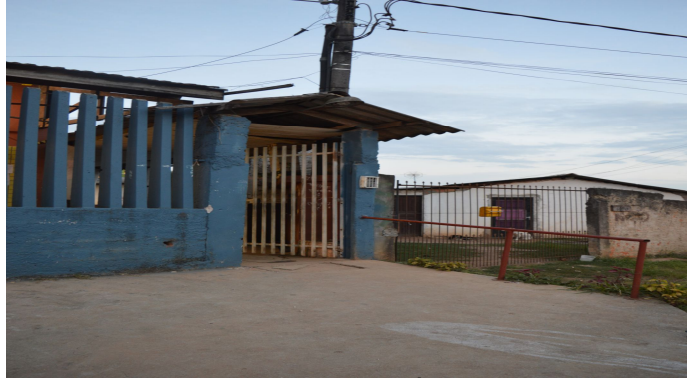
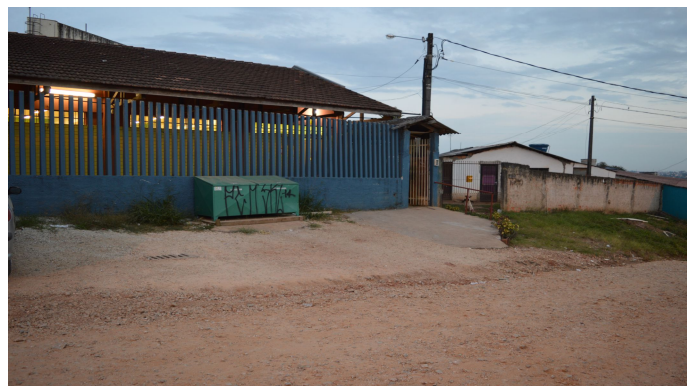
FIGURA 25 - ACESSO SECUNDÁRIO DE ALUNOS OU ACESSO PRINCIPAL DE VISITANTES.  
FONTE: O autor (2014)

FIGURA 26 - ACESSO SECUNDÁRIO DE ALUNOS - ACESSO PRINCIPAL DE VISITANTES.  
FONTE: O autor (2014)

Esta entrada, exibida na FIG. 25 e na FIG. 26, é o acesso dos alunos que precisam ir a biblioteca e a secretaria escolar, além de ser o acesso dos alunos que chegam atrasados e dos visitantes.

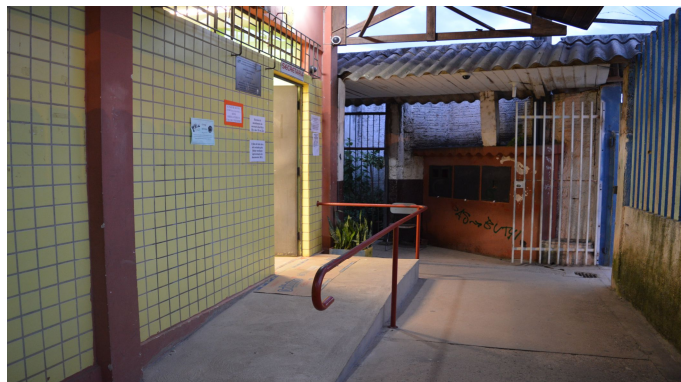
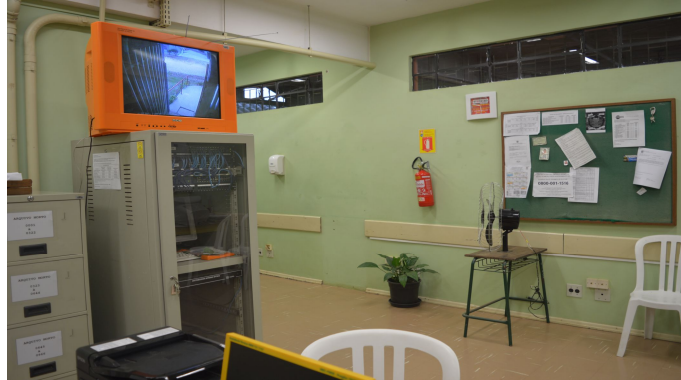
FIGURA 27 - ACESSO A SECRETARIA.  
FONTE: O autor (2014)

FIGURA 28 - SECRETARIA.  
FONTE: O autor (2014)

A rampa de acesso à secretaria tem 1,12m de largura, por 3,20m de comprimento e uma altura de 0,26m, com uma inclinação  $i > 8\%$ . Possui corrimão em apenas um de seus lados, estando fora de conformidade com a NBR 9050. O piso da rampa é firme e antiderrapante, e a largura da porta é de 0,90m. No término da rampa para adentrar a secretaria, não existem as medidas mínimas previstas pela NBR 9050 para a área para manobra de cadeira de rodas sem deslocamento. (NBR 9050, 2004. pág. 8).

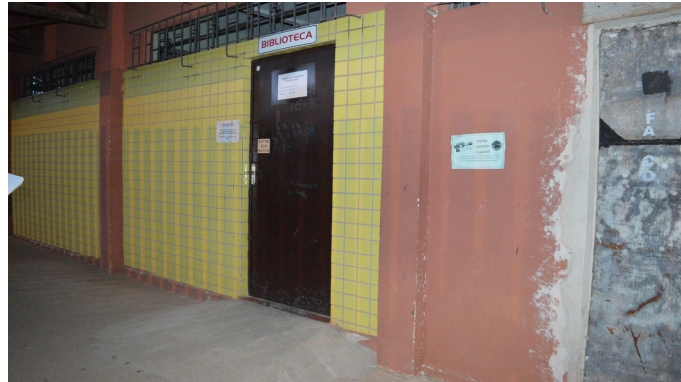
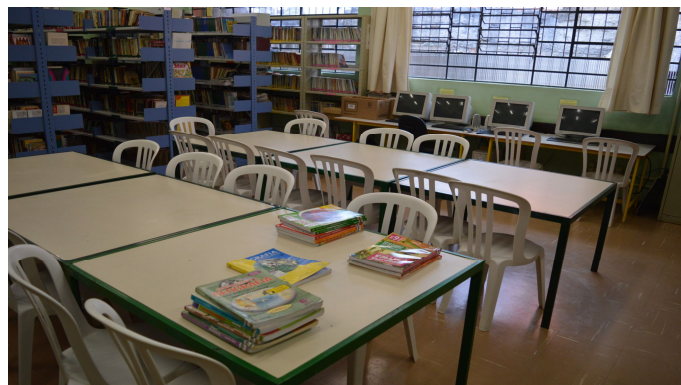
FIGURA 29 - ACESSO A BIBLIOTECA.  
FONTE: O autor (2014)

FIGURA 30 - BIBLIOTECA - INTERIOR  
FONTE: O autor (2014)

Para acessar a biblioteca existe uma rampa de 0,87m de comprimento por 0,12m de altura, por 1,00m de largura, com  $i=12\%$ . Não há corrimão, seu piso é firme, antiderrapante e irregular, porém, muito liso quando molhado. A porta de acesso é de 0,87m, e está de acordo com a NBR 9050.

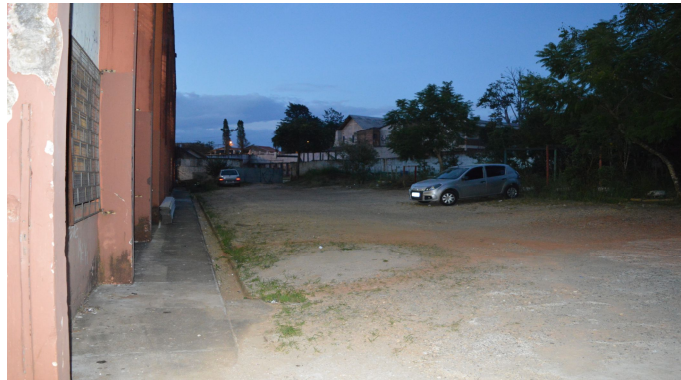
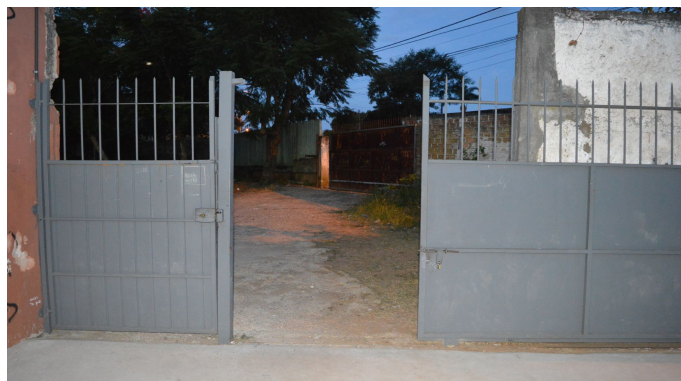
FIGURA 31 - ESTACIONAMENTO – ACESSO  
FONTE: O autor (2014)

FIGURA 32 - ACESSO DO ESTACIONAMENTO PARA  
O COLÉGIO.  
FONTE: O autor (2014)

O estacionamento não possui símbolo internacional de acesso e nem calçamento. O piso é de saibro e irregular, sendo de difícil movimentação para cadeirantes. Não há reserva de vagas destinadas a veículos que conduzam ou sejam conduzidos por pessoas com deficiência.

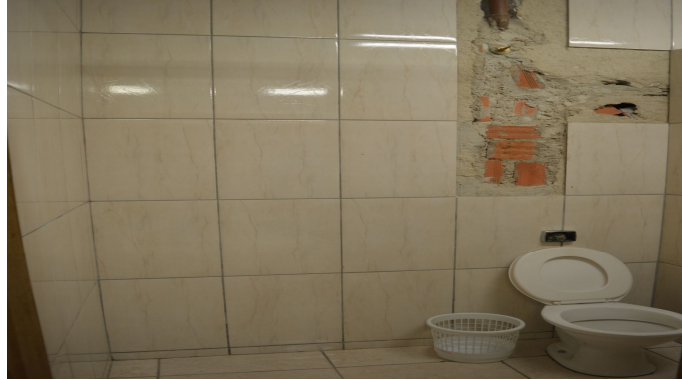
FIGURA 38 - BANHEIRO DESTINADO A ALUNOS CADEIRANTES DO SEXO MASCULINO.  
FONTE: O autor (2014)

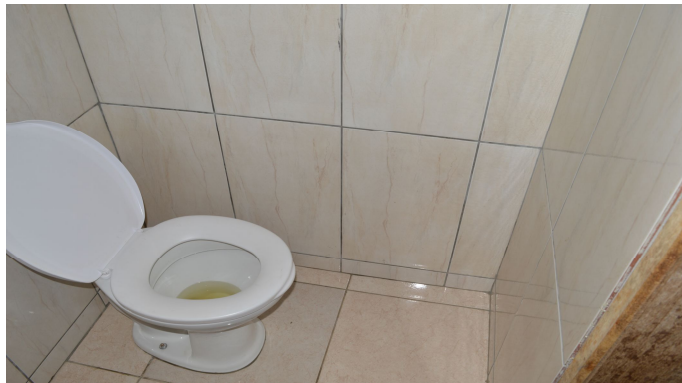
FIGURA 40 - BANHEIRO DESTINADO A ALUNOS CADEIRANTES DO SEXO FEMININO.  
FONTE: O autor (2014)

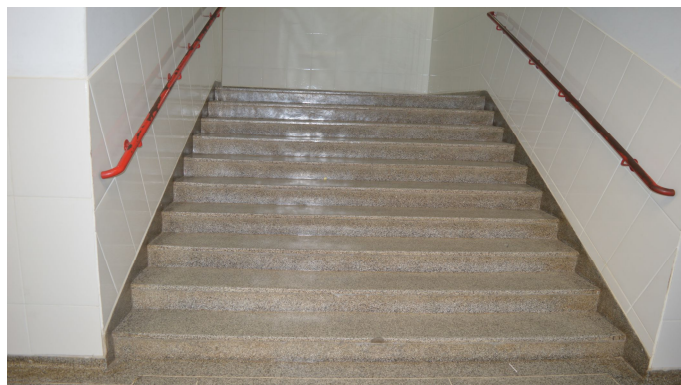
FIGURA 44 - ESCADAS DE ACESSO AOS PISOS SUPERIORES.  
FONTE: O autor (2014)

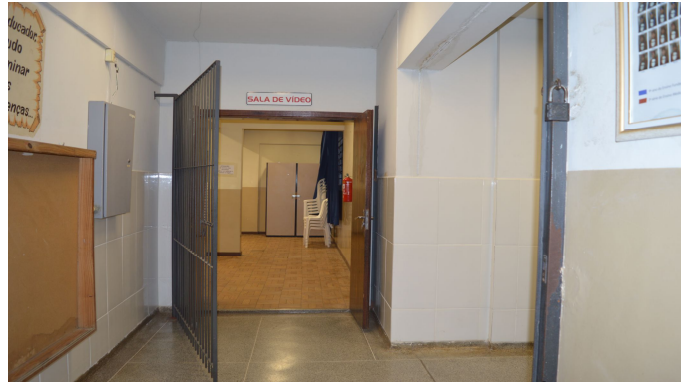
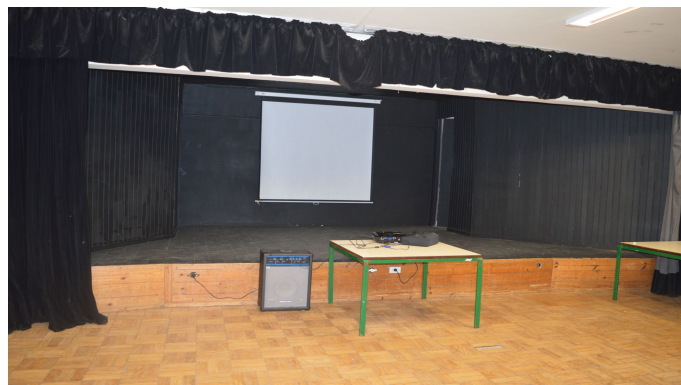
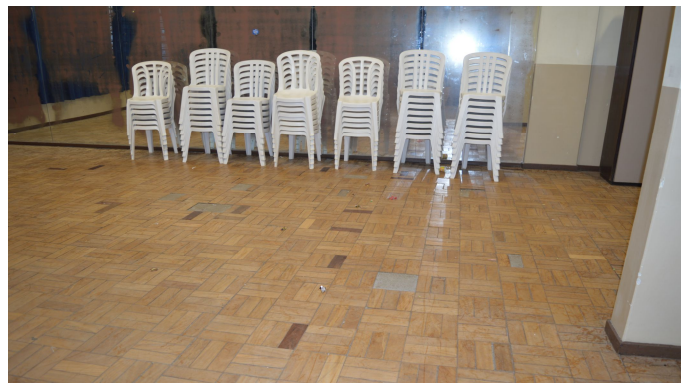
FIGURA 53 - ACESSO A SALA DE VÍDEO  
FONTE: O autor (2014)

FIGURA 54 - SALA DE VÍDEO – VISTA DO PALCO  
FONTE: O autor (2014)

FIGURA 55 - SALA DE VÍDEO  
FONTE: O autor (2014)

A sala de vídeo é um espaço amplo, onde a movimentação de cadeira de rodas é viável, pela facilidade em realizar manobras.

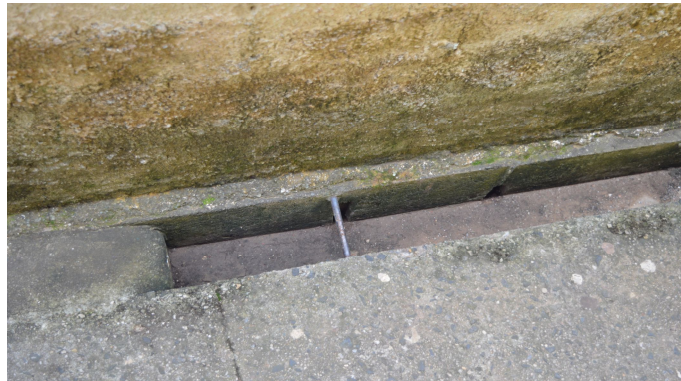
FIGURA 62 - CANALETA SEM GRELHA  
FONTE: O autor (2014)

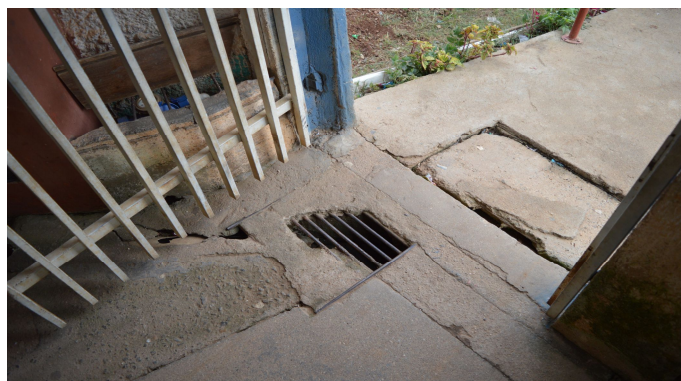
FIGURA 63 - GRELHA NA ENTRADA SECUNDÁRIA DE  
ALUNOS  
FONTE: O autor (2014)

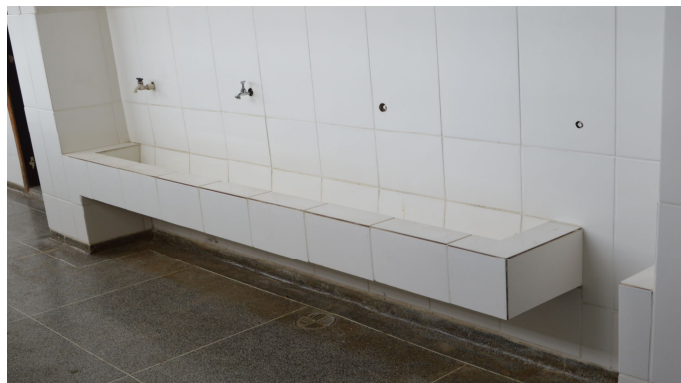
FIGURA 64 - BEBEDOURO  
FONTE: O autor (2014)
