Turma 2011 - CTA DEMEC-TC/UFPR

**ANÁLISE DAS CAUSAS DE FALHA NA SOLDAGEM DE ARCO
SUBMERSO EM TUBULAÇÃO DA UNIDADE DE CRAQUEAMENTO
CATALITICO DA REPAR.**

Monografia apresentada como requisito parcial à obtenção do grau de Especialista em Engenharia da Soldagem do curso de Especialização em Engenharia da Soldagem da Universidade Federal do Paraná, na área de concentração fabricação.

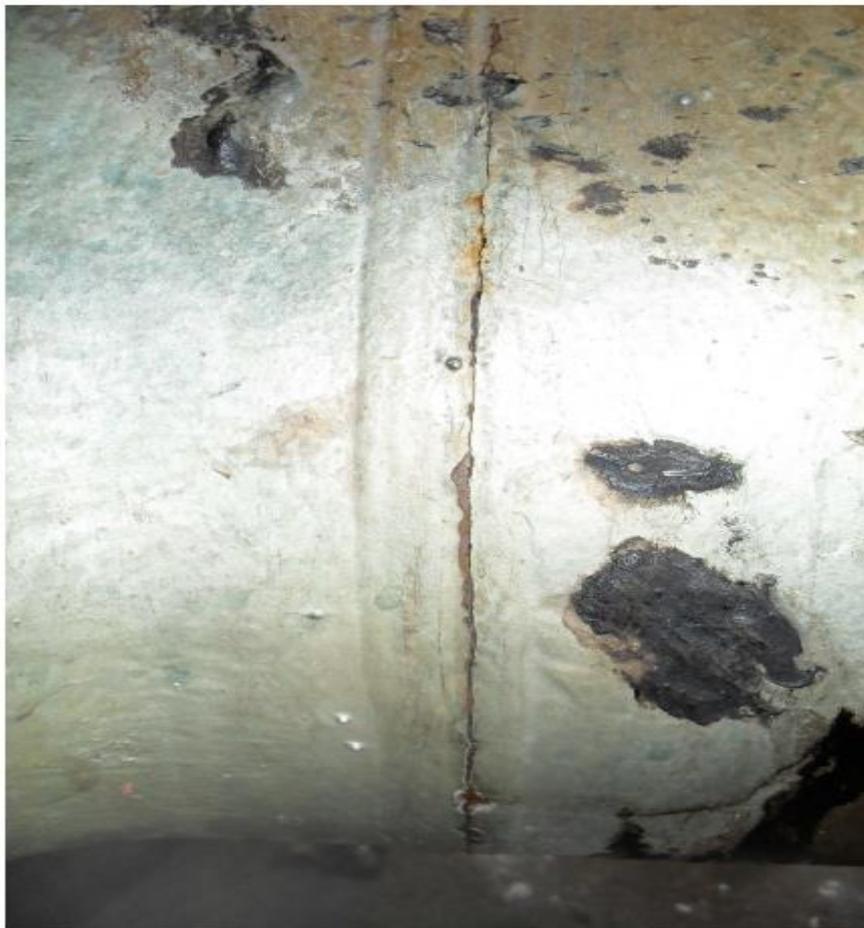
Foi determinada a remoção da tubulação do trecho desde a saída sul do P-2215B até a redução antes do “Tê” de interligação entre os ramais Norte e Sul do permutador, para realização de inspeção. Após inspeção preliminar (inspeção visual) foi constatado a trinca passante ocorrida na soldagem da tubulação por onde ocorreu o vazamento de gás verificado pelo operador da área, conforme Figura 2.

Figura 2: Trinca ocorrida na solda da tubulação a jusante P-2215A/B.

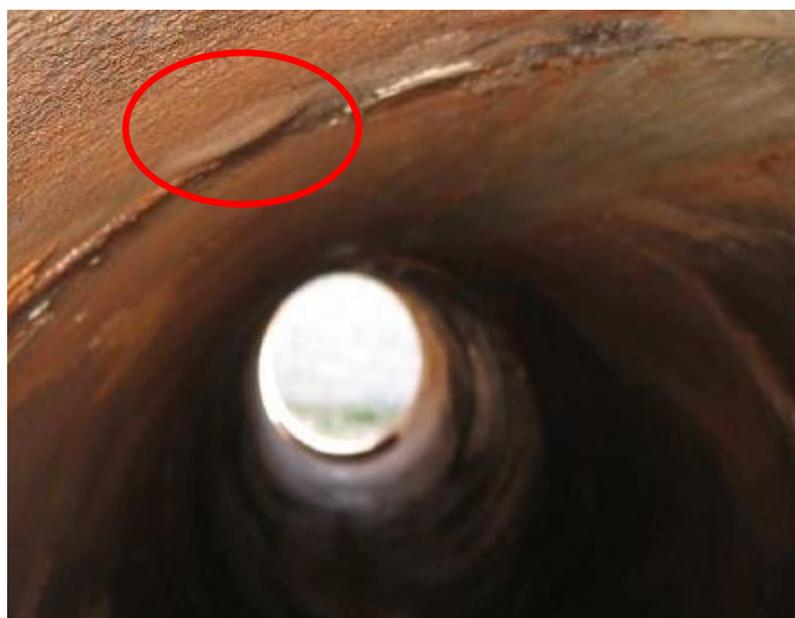
Durante inspeção na parte exposta do lado dos gases de processo, observou-se a ocorrência de empolamento por hidrogênio nas chapas boleadas dos dois tampos flutuantes, Figura 04. Também houve fissuração por hidrogênio nos anéis do conjunto flutuante do permutador de entrada (P-2215B), cujo conjunto é mais antigo.

Figura 04: Empolamento interno na tubulação a Jusante do P-2215B.

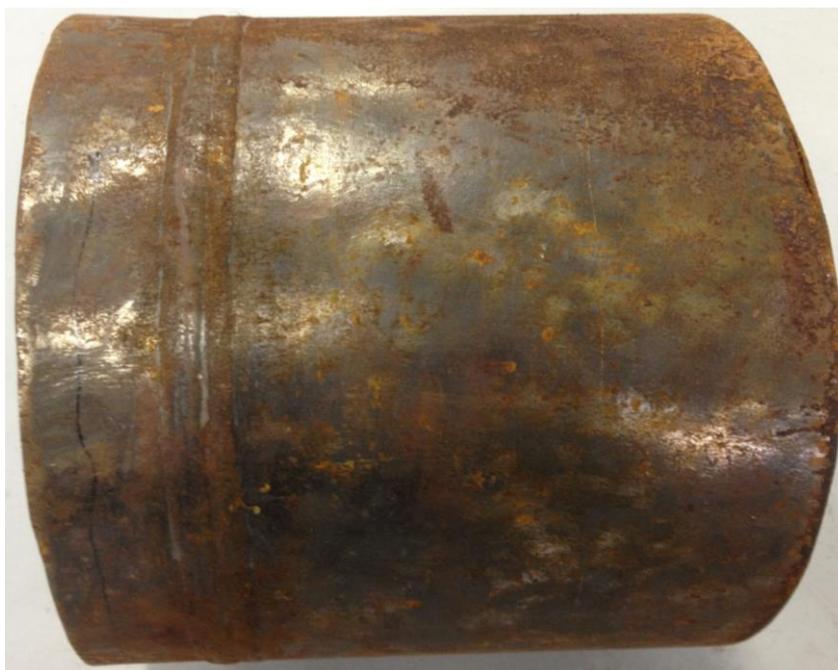
Figura 05: Tubulação afetada pela trinca.

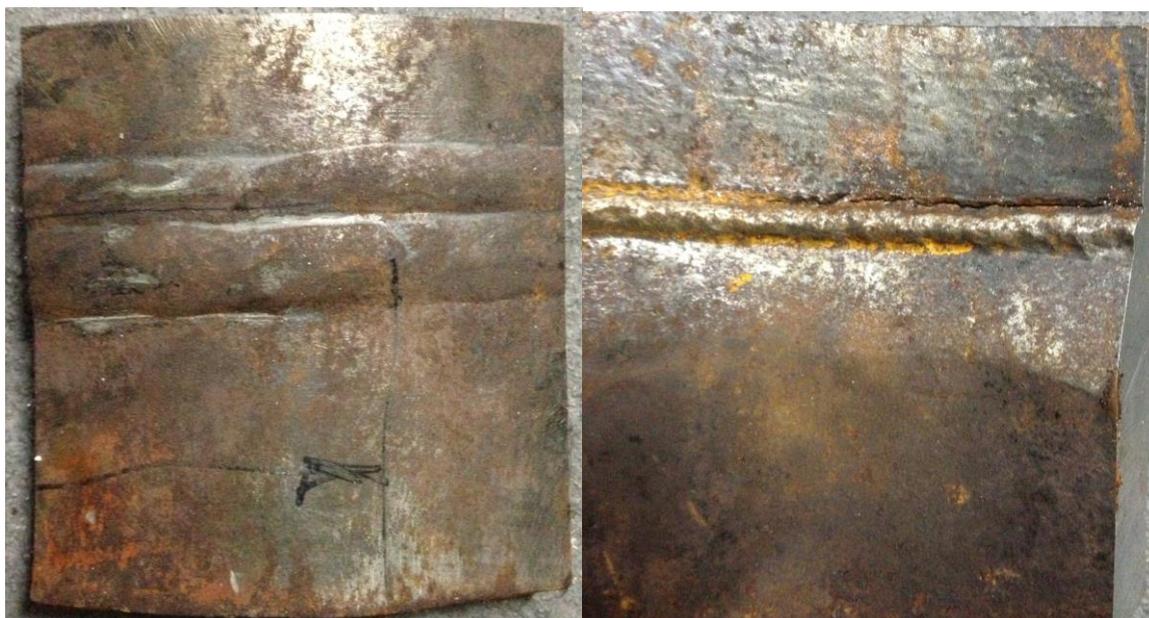
Figura 07: Amostra retirada da tubulação da região afetada pela trinca.

Com esta amostra foi feita uma inspeção visual e verificado a existência de mordedura de raiz, não vista anteriormente, pois esta área é interna da tubulação. A trinca por ser passante estava visível na região do metal de adição na parte externa da tubulação, e na parte interna apresentava índice de início na mordedura.

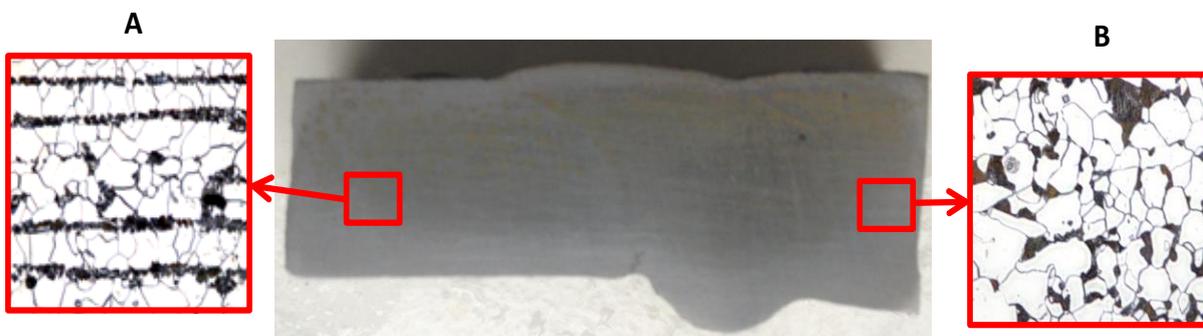
Para realização do ensaio metalográfico, fizemos mais um corte retirando uma pequena amostra da região soldada da amostra já cortada da tubulação, e assim foi trabalhado com esta amostra, Figura 08. Como mostrado na figura 08, fica evidente a diferença da espessura das chapas, sendo a chapa menor de aço carbono laminado e a chapa maior de aço carbono forjado. Outra verificação foi à presença de bandeamento de ferrita e perlita presente no metal de base do aço carbono laminado, este bandeamento é devido à laminação feita no material, Figura 08A. O outro metal de base (aço carbono forjado) não apresentou este tipo de comportamento, Figura 08B.

Figura 08: Amostra realizada dos ensaios metalográfico e micrográfico.

Figura 08A: Micrografia do metal de base do aço carbono laminado.

Figura 08B: Micrografia do metal de base do aço carbono forjado.

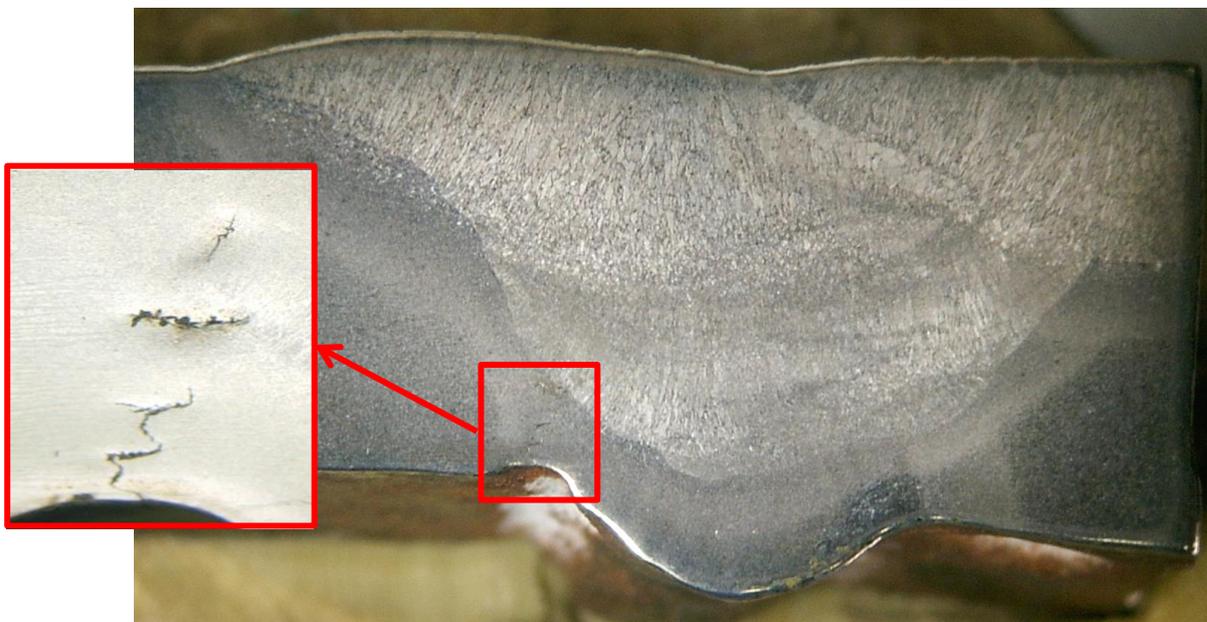
esta feita uma camada de raiz e posterior preenchimento com 3 cordões de solda, Figura 10. Com a macrografia evidenciamos a trinca e sua ramificação, onde demonstrou os sentidos possíveis de ramificação, ficando evidente sua origem.

Figura 10: Macrografia realizada da amostra.

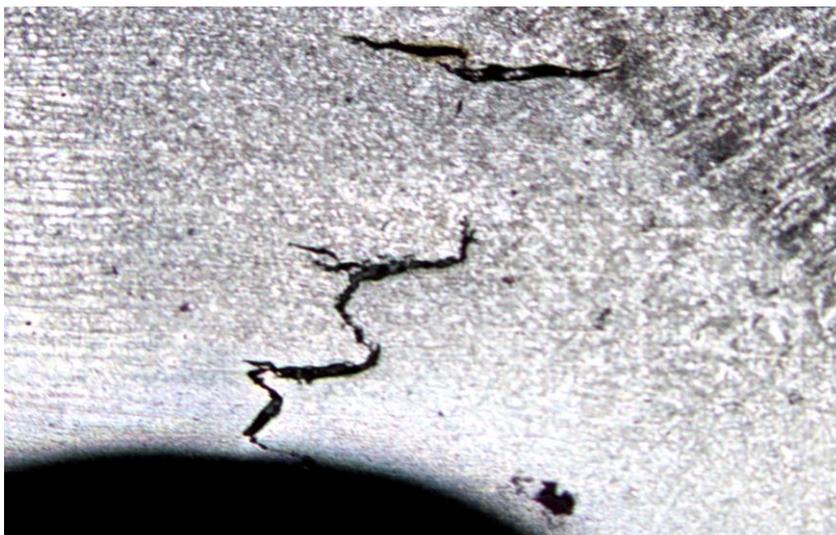
Realizando ensaio micrográfico em toda a amostra, já de início ficou evidente que a trinca teve início na mordedura de raiz sendo esta na Zona Fundida do metal de base (aço carbono laminado), Figura 11. Quando foi detectado o vazamento e realizado à inspeção visual na parte externa da tubulação, foi visto que a trinca estava presente no metal de adição, em primeiro instante constatou-se que a trinca fosse derivado do manganês presente no fluxo, mas vendo a análise fica claro que a trinca não teve início pelo metal de adição, sendo assim descartada essa hipótese.

Figura 11: Micrografia realizada no início da trinca.

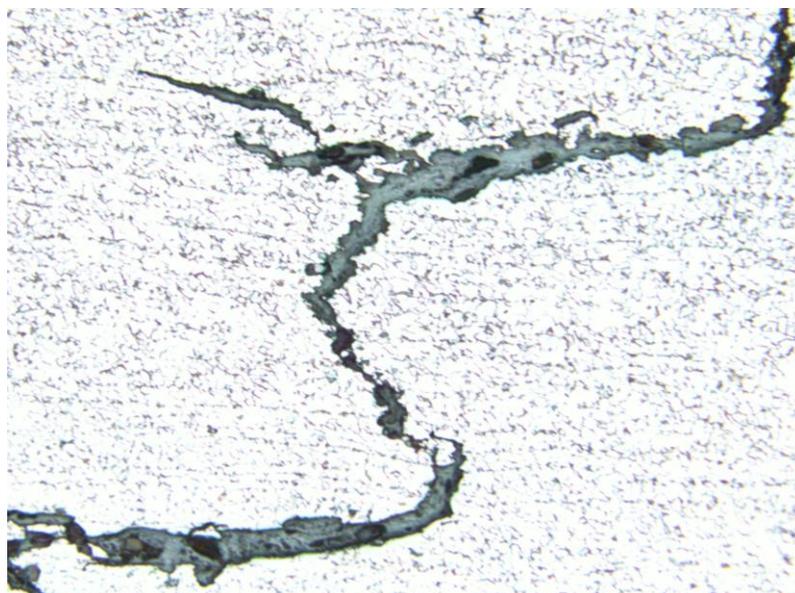
A trinca teve início na parte inferior da tubulação e propagou-se pelo metal de adição até a parte externa da tubulação. Como é mostrado na Figura 12, podemos notar que sua propagação acontece no metal de adição no sentido longitudinal e transversal.

Figura 12: Propagação da trinca no metal de adição.

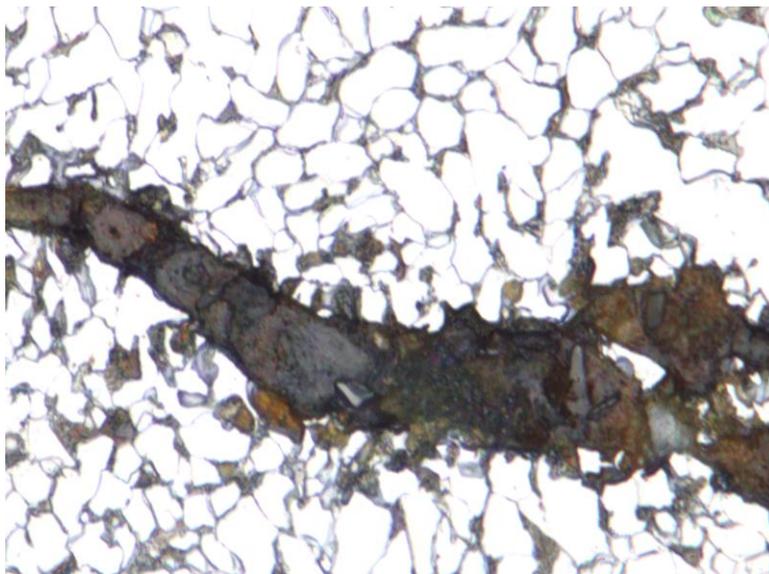
Presente na trinca foi analisado presença de óxidos, Figura 13. E como já pode ser visto em outras figuras a trinca se propaga transgranularmente (através do grão), figura 14.

Figura 13: Presença de oxido na trinca.

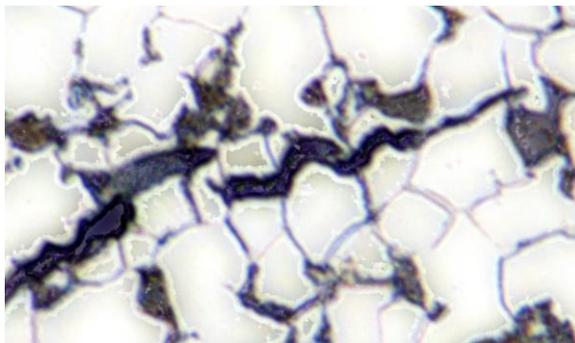
Figura 14: Trinca transgranular.
