**I Curso de Especialização em Engenharia da Soldagem  
Turma 2011 - CTA DEMEC-TC/UFPR**

**REDUÇÃO DE FALHAS NO PROCESSO LASER  
BRAZING PARA A SOLDAGEM DE CARROCERIAS**

Monografia apresentada como requisito parcial à obtenção do grau de Especialista em Engenharia da Soldagem do curso de Especialização em Engenharia da Soldagem da Universidade Federal do Paraná, na área de concentração fabricação.

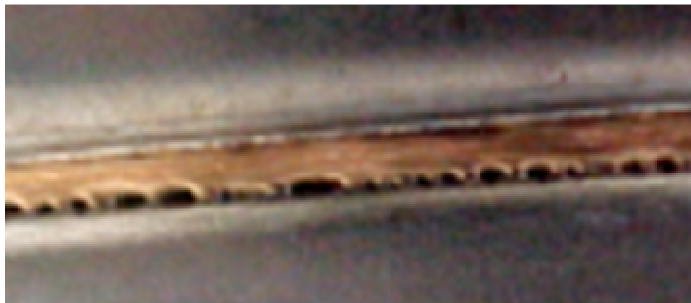
Devido às muitas variáveis do processo eventualmente pode ocorrer a presença de poros, conforme mostrado na Figura 1, ou falta de metal de adição ao longo do cordão brasado, conforme mostrado na Figura 2, sendo consideradas falhas graves e que necessitam de retrabalho imediato.

Figura 1 – POROSIDADE EM CORDÃO BRASADO À LASER

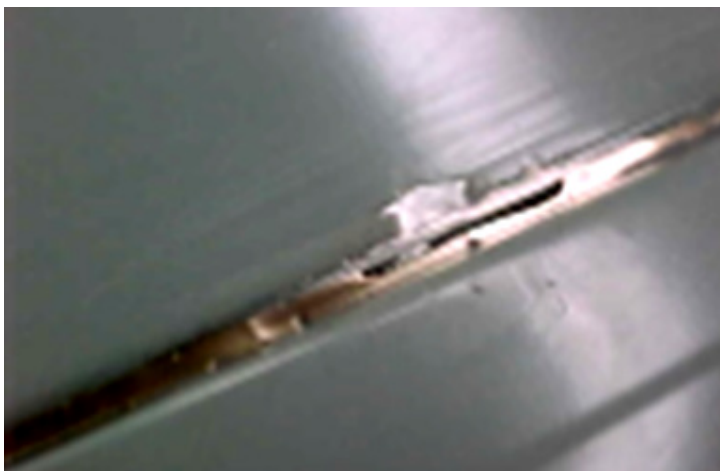
Figura 2 – FALTA DE MATERIAL EM CORDÃO BRASADO À LASER

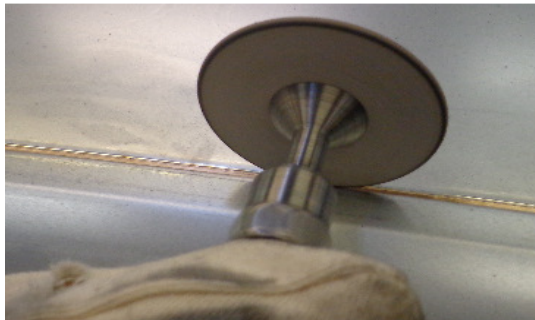
Figura 25 - RETRABALHO DO CORDÃO

Em caso de ocorrência de pequenos poros, a linha continua produzindo normalmente e os retrabalhos são realizados antes de se enviar a carroceria para a pintura. Carrocerias que apresentem discontinuidades do tipo falta de material devem ser removidas da linha para o retrabalho, passando pelo processo de lixamento e por nova brasagem na cabine laser. O lixamento para o retrabalho utilizando um disco de desbaste é mostrado na Figura 25.

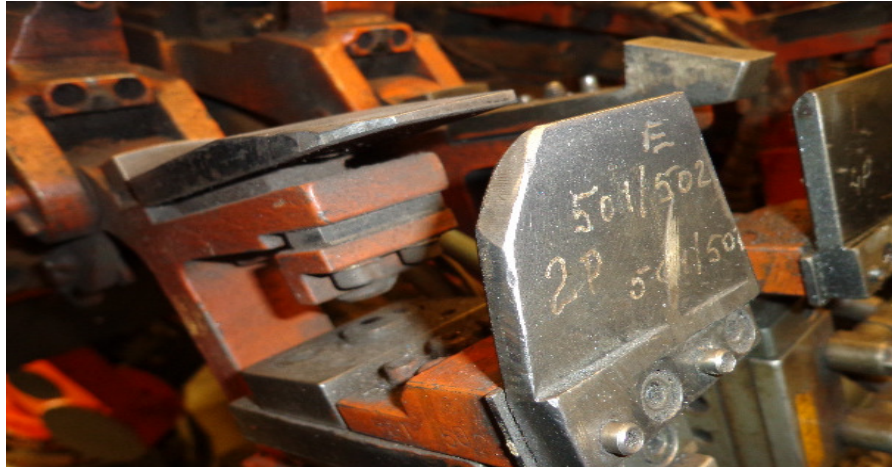
Figura 38 - UNHA DE APOIO DO TETO

Sendo assim, foi feita a recomendação à área de acompanhamento da produção para que realizasse o ajuste das unhas que são responsáveis por afastar ou aproximar o teto da lateral. A Figura 38 mostra uma das várias unhas de ajuste que são dispostas ao longo das asas da estação geométrica. Os testes de brasagem foram executados após os ajustes solicitados.

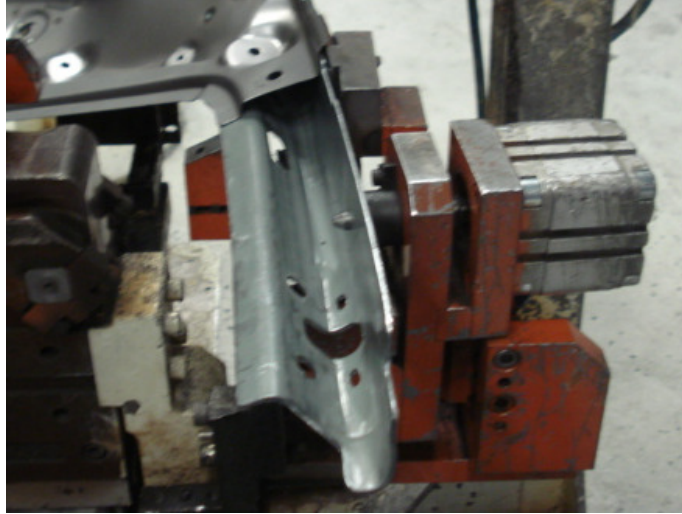
Figura 39 - CILINDRO POSICIONADOR

Para a solução do problema, foi recorrido à área de acompanhamento da produção para que fizesse alterações no dispositivo de fixação, sendo que e a peça que antes era apenas apoiada nos suportes passou a ser fixada com o auxilio de um cilindro pneumático com um pino centralizador. O cilindro instalado pode ser visto na Figura 39, eliminando esta possível causa.

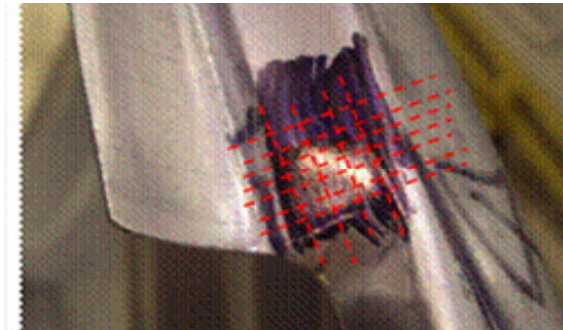
Durante a inspeção das peças unitárias das chapas externas das laterais foi identificado um ponto não conforme na face de contato da lateral direita com o teto na região D1, sendo esta uma das regiões críticas para a descontinuidade do tipo falta de material. Este pico foi gerado a partir de um retrabalho na ferramenta de estampagem, tendo sido feito o preenchimento com solda, ficando levemente acima da linha de corte da peça. O pico formado na peça poder ser visto na Figura 40.

Figura 40 – PICO NA PEÇA DEVIDO À FERRAMENTA

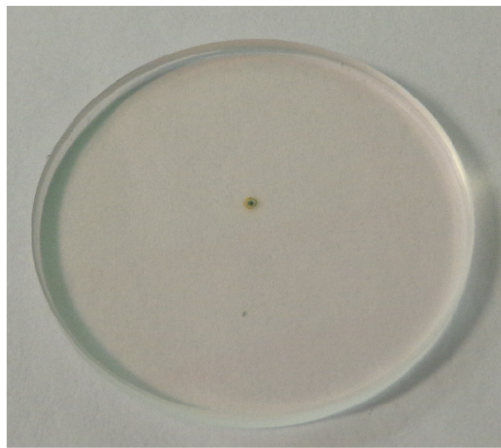
Figura 47 - LENTE QUEIMADA

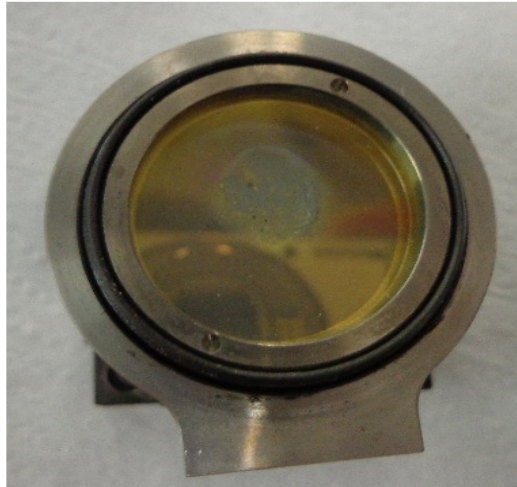
Estas lentes acabam sujando com o tempo devido ao fato de estarem expostas à poeira do ambiente mencionado anteriormente, bem como a possíveis respingos que possam ocorrer no processo de fusão. À medida em que vai se formando esta crosta na superfície da lente, outro fator acaba por comprometer a sua vida útil é a própria ação do laser sobre o metal de adição que está aderido à lente. Com o superaquecimento causado ocorre a queima da lente de proteção, prejudicando o processo de fusão, uma vez que a energia imposta pelo feixe acaba sendo reduzida, além de provocar a reflexão do feixe, que acaba por desviar para os lados, fugindo do foco e acertando as laterais da junta de soldagem. Este efeito

Figura 48 - LENTE DO CONJUNTO ÓPTICO MANCHADA

Outro resultado negativo que ocorre com a perda do foco pela crosta de material sobre a lente é uma brasagem incompleta, onde alguns trechos do cordão ficam fundidos e outros ficam com o arame ainda sem fundir depositado sobre a junta. Desta forma, a lente se torna um consumível do processo e aconselha-se a sua inspeção a cada parada para a realização de manutenção preventiva e TPM.

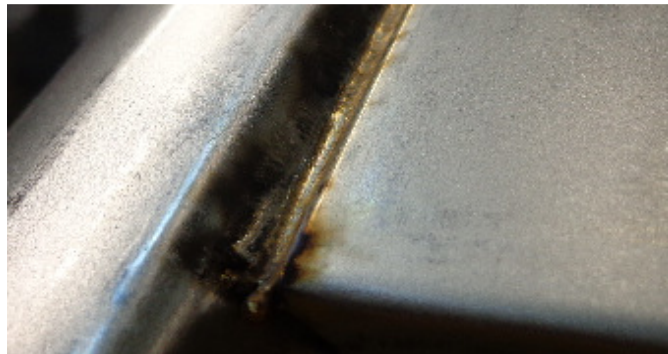
Figura 49 – QUEIMA DAS CHAPAS PELA PERDA DO FOCO DO LASER

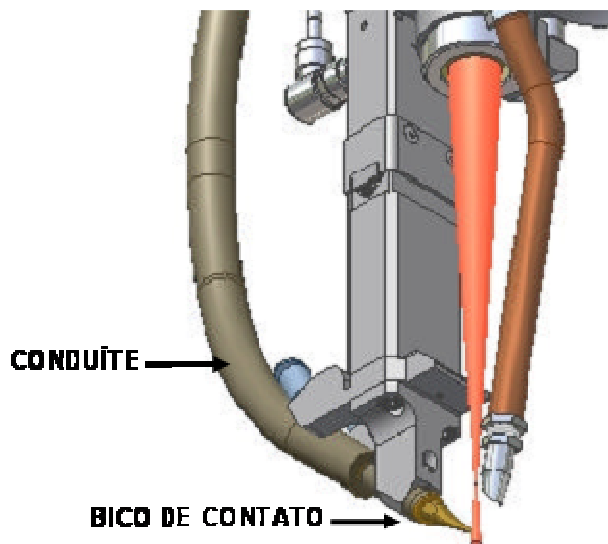
Figura 51 - BICO DE CONTATO E CONDUÍTE  
SCANSONIC

Para a execução dos testes de brasagem foi solicitada a troca do conduíte e do bico de contato para garantir que estas possibilidades de falha fossem eliminadas. Adicionalmente foi solicitada a inspeção dos cabos de corrente das máquinas Hot Wire, sendo verificado que havia sinais de desgaste por corrosão, o que afeta a passagem da corrente elétrica. Neste caso, foi feita a substituição dos cabos por novos, reduzindo a possibilidade de formação de respingos e poros.
