UNIVERSIDADE FEDERAL DO PARANÁ

ANÁLISE DOS IMPACTOS AMBIENTAIS DE EROSÃO LOCALIZADOS EM UM
TRECHO DA LINHA VERDE

Apresentação de relatório técnico científico como requisito para a obtenção do título de especialista em análise ambiental do curso de especialização em Análise ambiental, Departamento em Geografia do Setor de Ciências da Terra da Universidade Federal do Paraná.

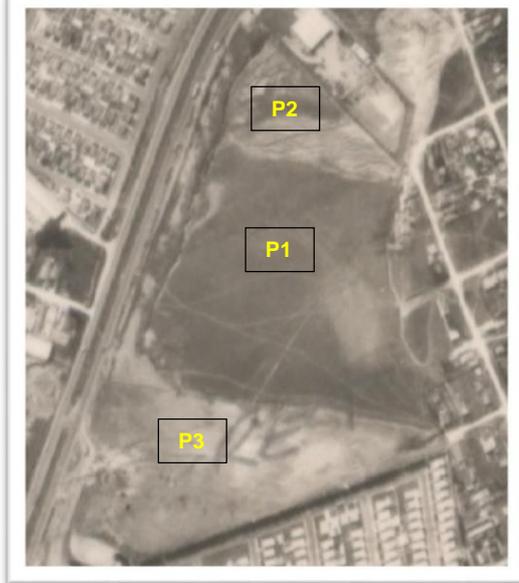
FIGURA 5 - FOTOGRAFIA AÉREA
FONTE: ITCG (1970).

Data	Histórico
1970	Na fotografia aérea (Figura 5) que foi extraída do site do Instituto de Terras, Cartografia e Geociências - ITCG, pode-se constatar que na parte sul, (P3) e norte da foto (P2), houve uma retirada mais intensa da cobertura vegetal no terreno do que na parte central da foto, (P1) onde há predomínio de uma cobertura vegetal constante.
2004	Na (Figura 6), imagem de satélite extraída do Google Earth, fica evidenciado que houve uma mudança da paisagem presente na imagem. Na porção norte (P2) e na porção central (P1) houve um avanço da erosão de forma drástica em comparação com a (Figura 5), pode-se constatar que a erosão está de forma mais uniforme no terreno, abrangendo boa parte de sua extensão, todo esse processo se deve a remoção da camada vegetal do terreno. Porém na parte sudoeste (P3) da imagem foi construído um estabelecimento comercial, contribuindo assim com a impermeabilização do solo e consecutivamente a estabilidade do processo erosivo nesse local.

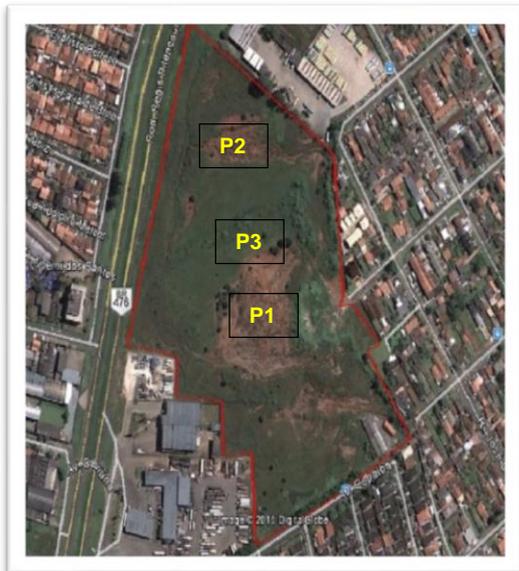
FIGURA 7 - IMAGEM DE SATÉLITE
FONTE: GOOGLE EARTH (2010).

2010	Na (Figura 7) percebe-se certa estabilidade da erosão no terreno, em relação a figura anterior, podendo ser constatado através dos pontos (P1) e (P2), as quais aparentemente não mudaram de comprimento de forma expressiva. Houve tentativas de contenção do avanço da erosão através da implantação de árvores no entorno das ravinas (P3), com a finalidade de proteção do solo contra o impacto das águas pluviais e conseqüentemente contribuindo assim para a estabilização da erosão.
2015	Pelo exposto na (Figura 8), não houve mudanças drásticas na paisagem da área em estudo, apresentando certa estabilidade perante o avanço da erosão, e também foi constatada a implantação de mais árvores (P1) e (P2) para a contenção da erosão presente do local, contribuindo assim para a estabilidade da erosão.

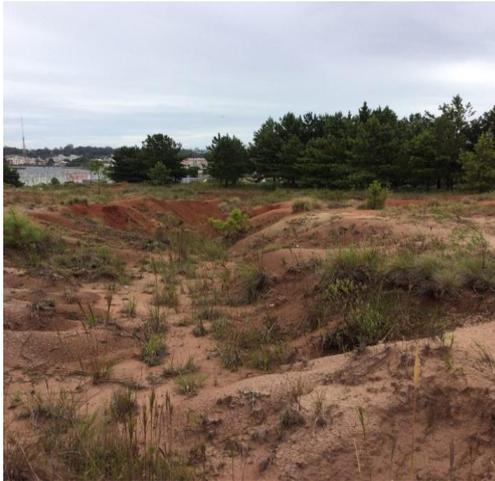
FOTO 1 - EROSÃO
Fonte: O autor (2015).

7. CARACTERÍSTICAS DO PROCESSO EROSIVO			
A erosão nas Foto 1, 4 e 5, pode ser considerada erosão linear, tipo ravinas, “quando causada por concentração das linhas de fluxo das águas de escoamento superficial, resultando em incisões na superfície do terreno” na forma de sulcos, ravinas e boçorocas, e no solapamento de margens de canal (IPT, 1986) e as ravinas são feições de maior porte, profundidade variável, forma alongada e não atingem o lençol freático, conforme aponta a Foto 5. Nestas feições atuam mecanismos de desprendimento de material dos taludes laterais, transporte de partículas do solo pelo escoamento das águas pluviais em seu interior e também o avanço remontante (SD, 2010).

Percebe-se nas (Foto 1) e (Foto 2) no processo de estabilidade erosão, no interior da ravina, está claro o crescimento de cobertura vegetal.

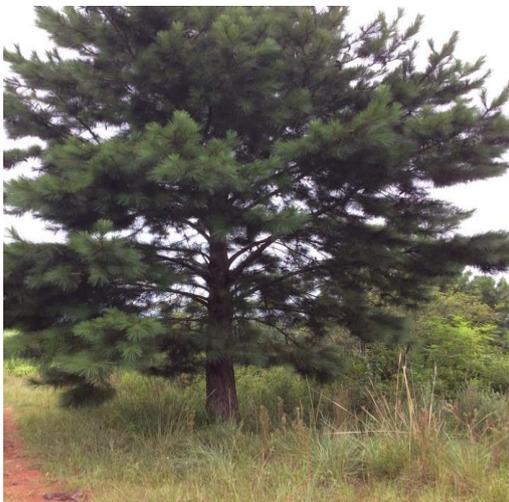
FOTO 3 – EROSÃO
Fonte: O autor (2015).

8. MEDIDAS DE CONTROLE – DESEMPENHO			
Com a análise temporal das imagens pode-se perceber, a implantação de árvores em torno da erosão, com a finalidade para evitar a expansão da erosão, conforme aponta as Foto 3 e 4.

Percebe-se que nas (Foto 3 e 4) está presente a utilização de técnicas de revegetação, nos casos abaixo foi utilizado como espécie de árvore o pinheiro, com a finalidade de contenção e expansão da área de erosão no terreno.

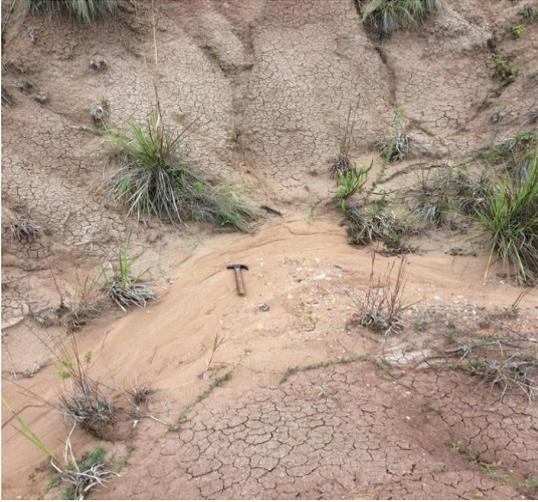
FOTO 5 – EROSÃO
Fonte: O autor (2015).

A erosão pode ser considerada como do tipo linear, tipo ravina, a qual não atinge o lençol freático, conforme é demonstrado pela (Foto 5).

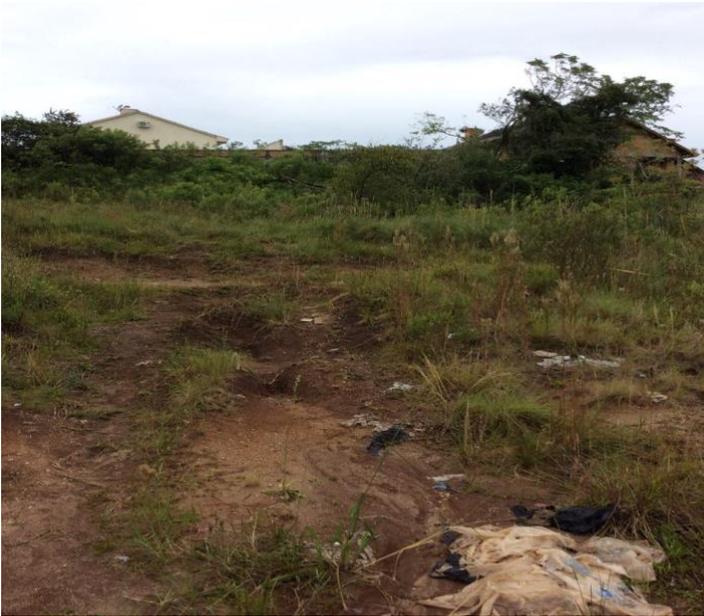
FOTO 6 – EROSÃO
Fonte: O autor (2015).

9. PREVISÃO DE EVOLUÇÃO
O processo erosivo está em processo de estabilidade, conforme Foto 6, situada a montante da erosão, sendo que a profundidade da erosão é pequena e há muita cobertura vegetal presente neste local, comprovado o processo de estabilidade.

10. NÍVEL DE CRITICIDADE
Baixo – A erosão aparentemente está estabilizada, processo o qual foi constatado através da Foto 6, localizada no limite do terreno com a área impermeabilizada, portando não oferecendo risco as residências próximas a essas áreas.

11. PRINCIPAIS IMPACTOS
A ocorrência deste processo erosivo está acarretando em degradação do uso do solo, circulação de pessoas mal-intencionadas próximo a erosão, sendo este local propício a criação de vetores de doenças, acúmulo de lixo, conforme mostra a Foto 6.

Um dos problemas gerados pela erosão e pela não utilização do terreno para outro fim é a sua má utilização que pode gerar problemas urbanos, como é o caso do lixo urbano acumulado de forma inadequada, conforme exposto na (Foto 6).

12. SUGESTÕES DE MEDIDAS PREVENTIVAS E CORRETIVAS
Recomenda-se implantar técnicas de revegetação e terraceamento para controlar o avanço da erosão em direção às áreas impermeabilizadas.
