UNIVERSIDADE FEDERAL DO PARANÁ

ANÁLISE DE ESCORREGAMENTO EM ROCHA E SOLO DA SERRA DO AZEITE,  
BR-116

Dissertação apresentada como requisito parcial à obtenção do grau de Mestre em Geologia Ambiental no curso de Pós-Graduação em Geologia, Setor de Ciências da Terra, Universidade Federal do Paraná.

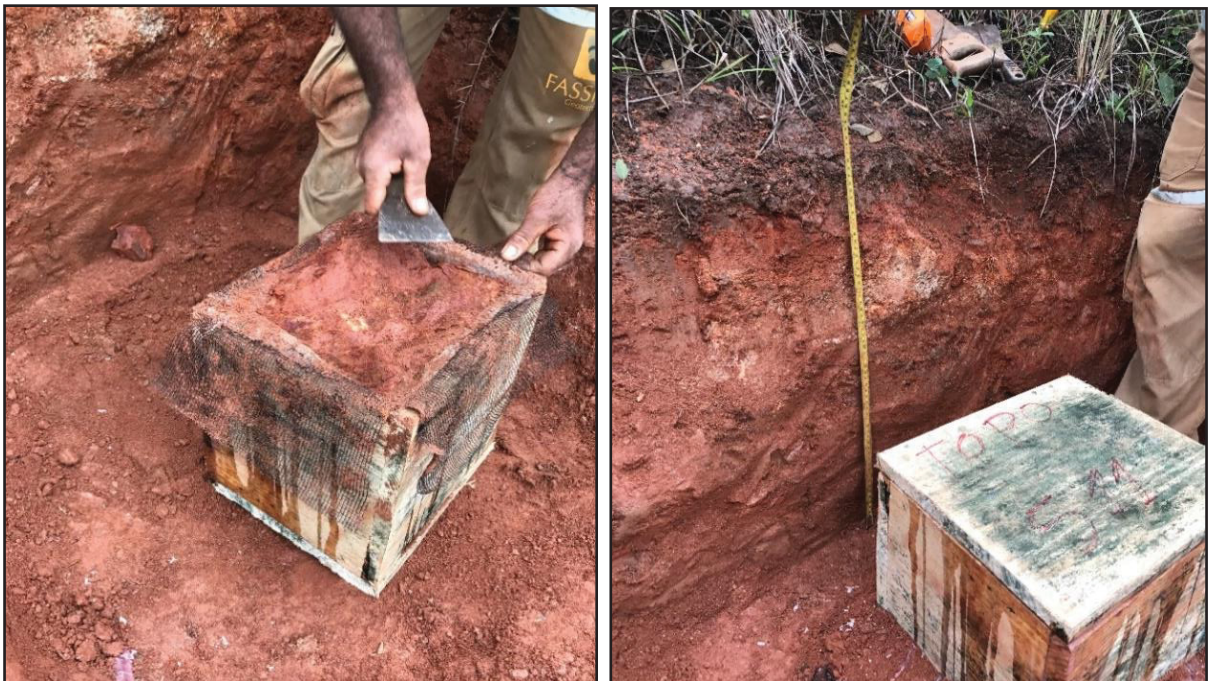
FIGURA 10 - AMOSTRA 2 – KM 511+400 PISTA SUL.

No ponto Km 511+400 Pista Sul (Figura 10) o solo é arenoso e apresenta coloração avermelhada e fragmentos de rocha. Há camada de matéria orgânica de 10 cm de espessura.

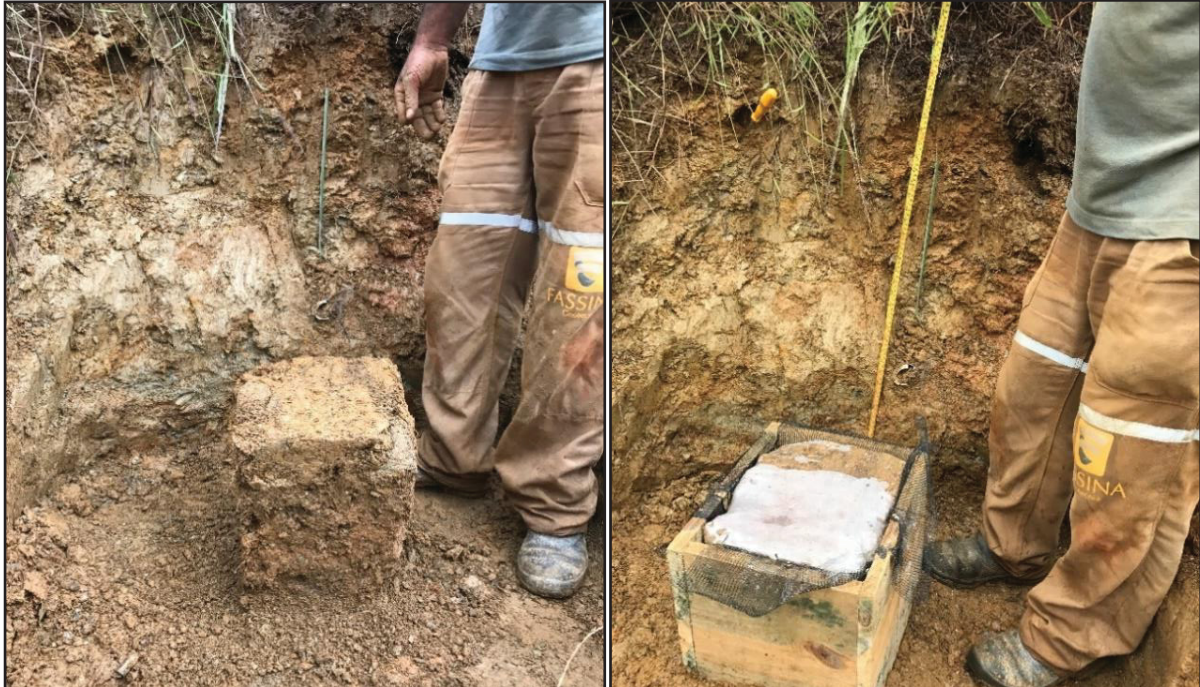
FIGURA 11 - AMOSTRA 3 - KM 516+500 PISTA SUL.

No Km 516+500 Pista Sul (Figura 11) o solo é arenoso com uma fina camada de matéria orgânica e apresenta coloração amarelada.

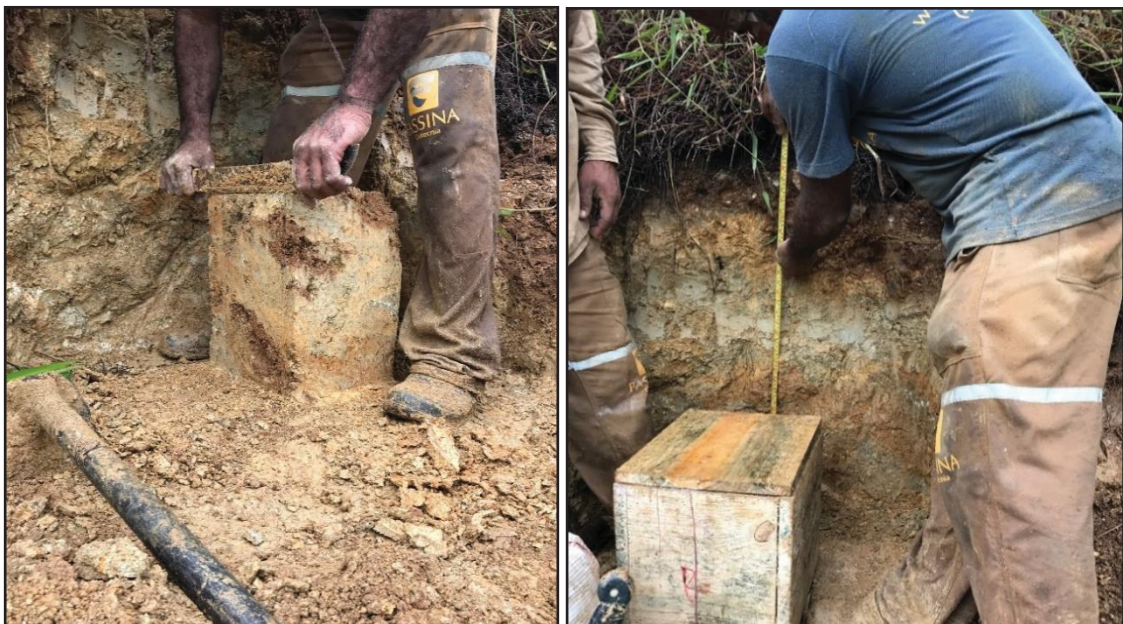
FIGURA 12 - AMOSTRA 4 - KM 518+500 PISTA NORTE.

No ponto Km 518+500 Pista Norte (Figura 12) o solo é siltoso com fina camada de matéria orgânica e presença de raízes. Blocos de rocha xistosa observados durante a escavação.

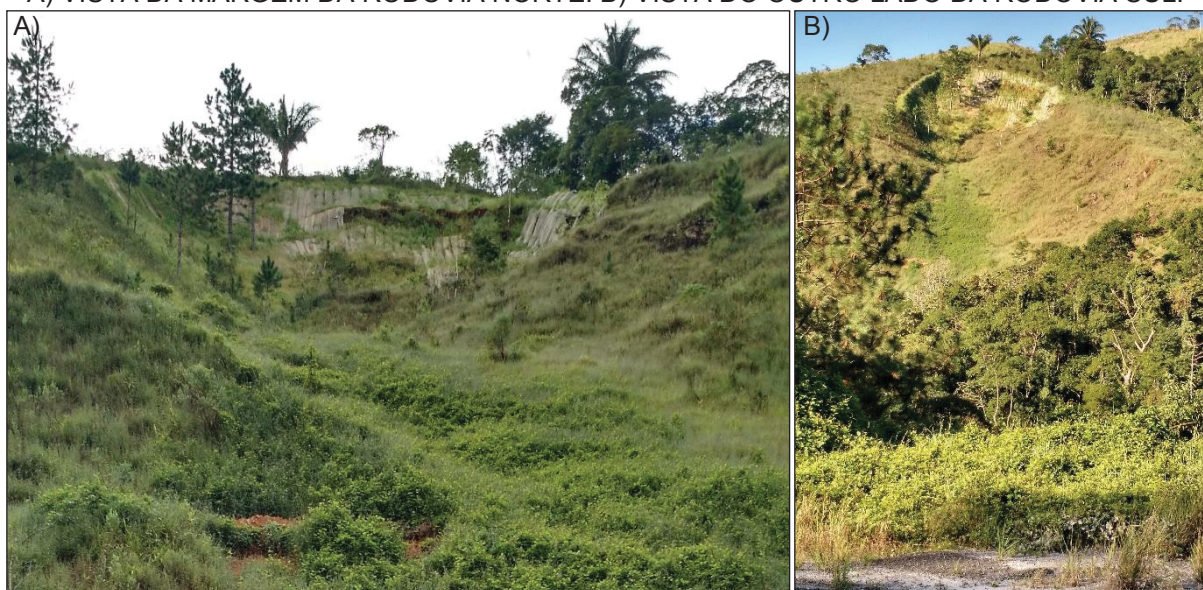
FIGURA 23 - CICATRIZ DE ESCORREGAMENTO TRANSLACIONAL EM SOLO NO KM 518+500. A) VISTA DA MARGEM DA RODOVIA NORTE. B) VISTA DO OUTRO LADO DA RODOVIA SUL.

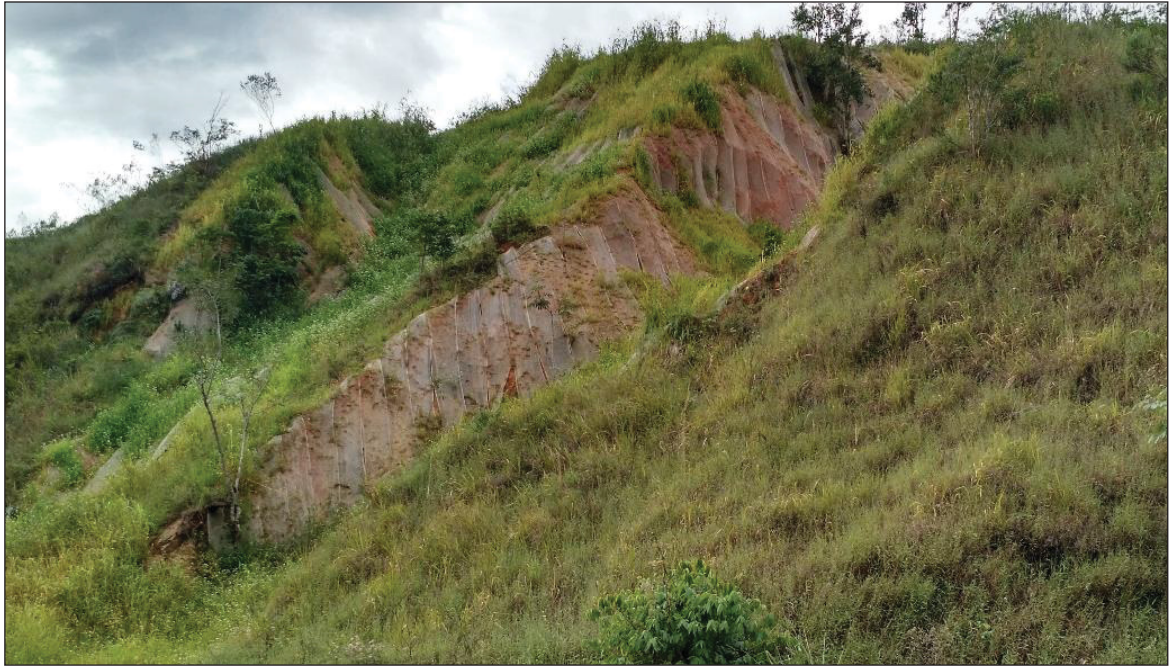
FIGURA 24 - CICATRIZ EM MATERIAL COLUVIONAR NO KM 518+100.

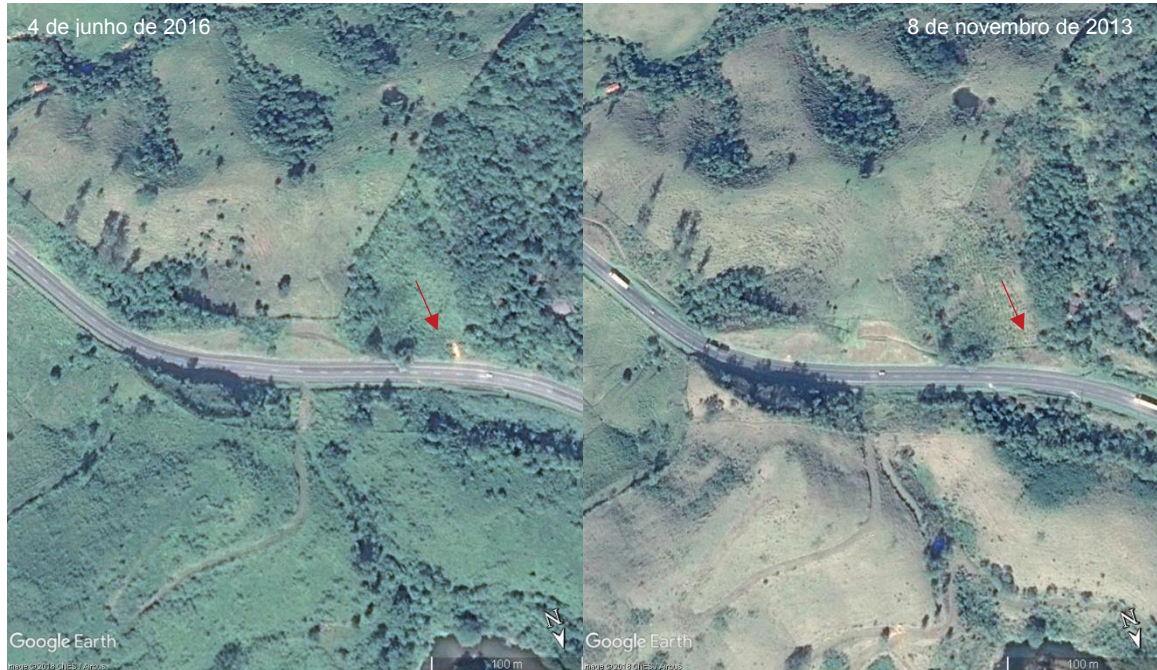
FIGURA 25 - IMAGENS DO KM 500+500.

- 1- Km 500+500 PN: trinca em corte de talude, com indício de evento de movimento de massa.

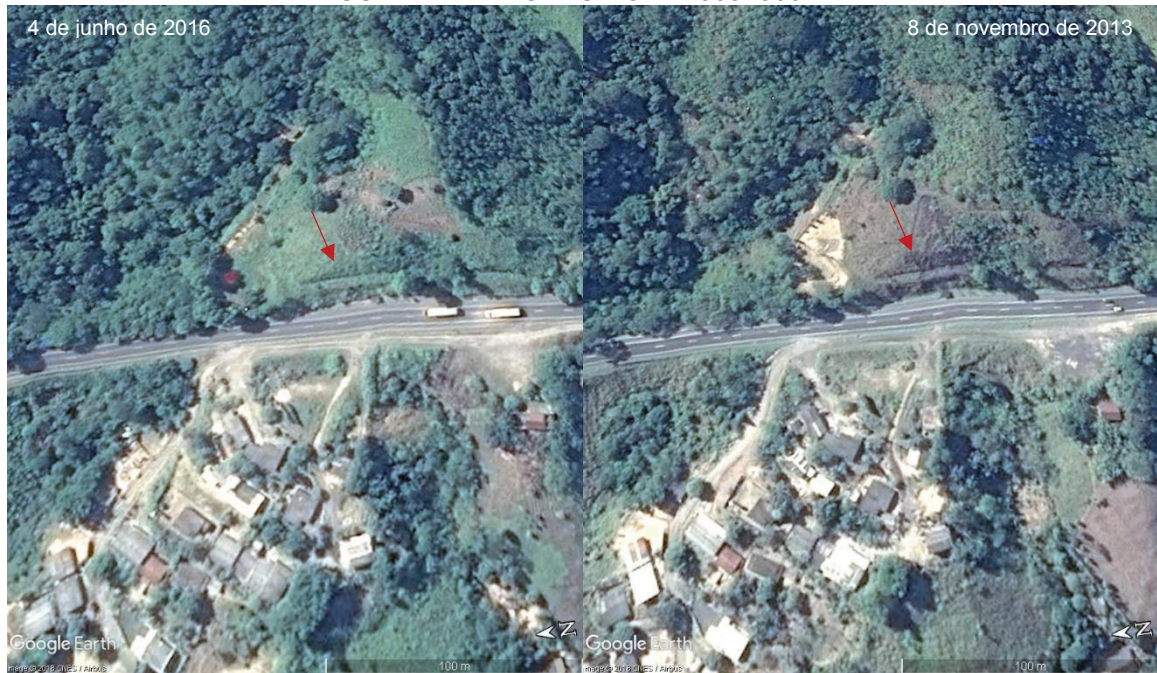
FIGURA 27 - IMAGENS DO KM 508+500 PN.

- 3 - Km 508+500 PN: retaludamento no local devido a escorregamento antigo.

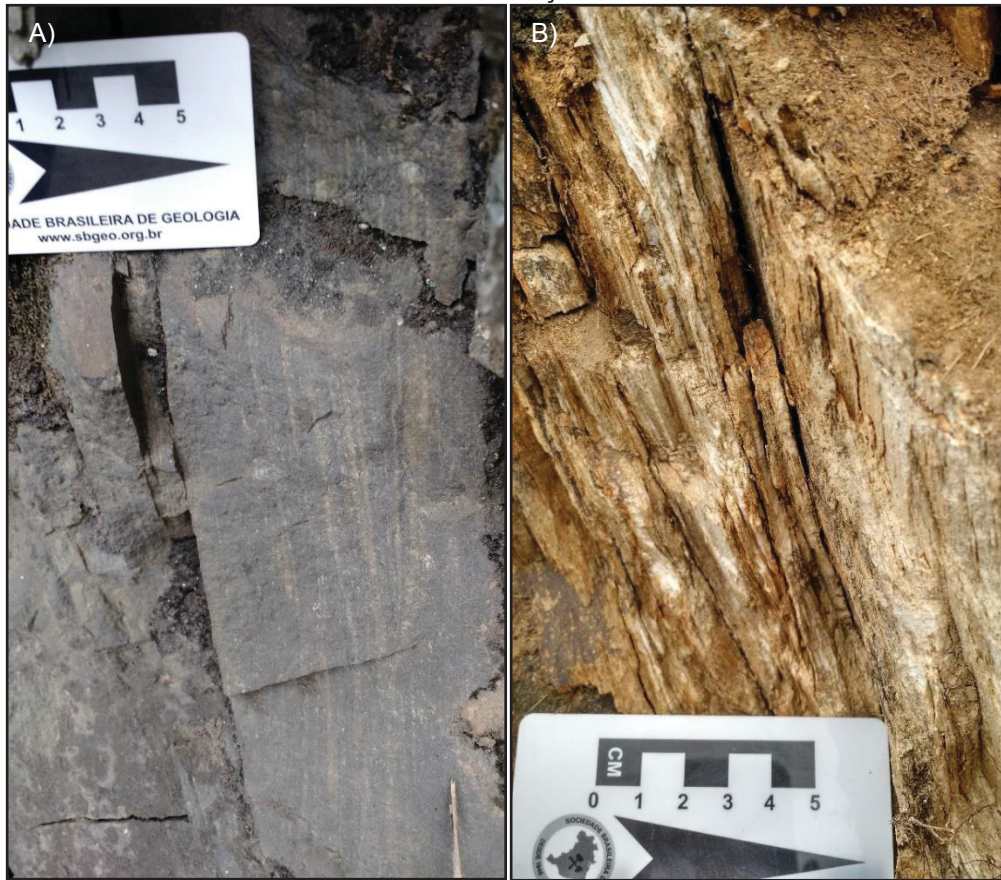
FIGURA 44 - TALUDE SA-1. A) BANDAMENTO GNÁISSICO; B) ROCHA MODERADAMENTE ALTERADA COM FOLIAÇÃO MILONÍTICA.

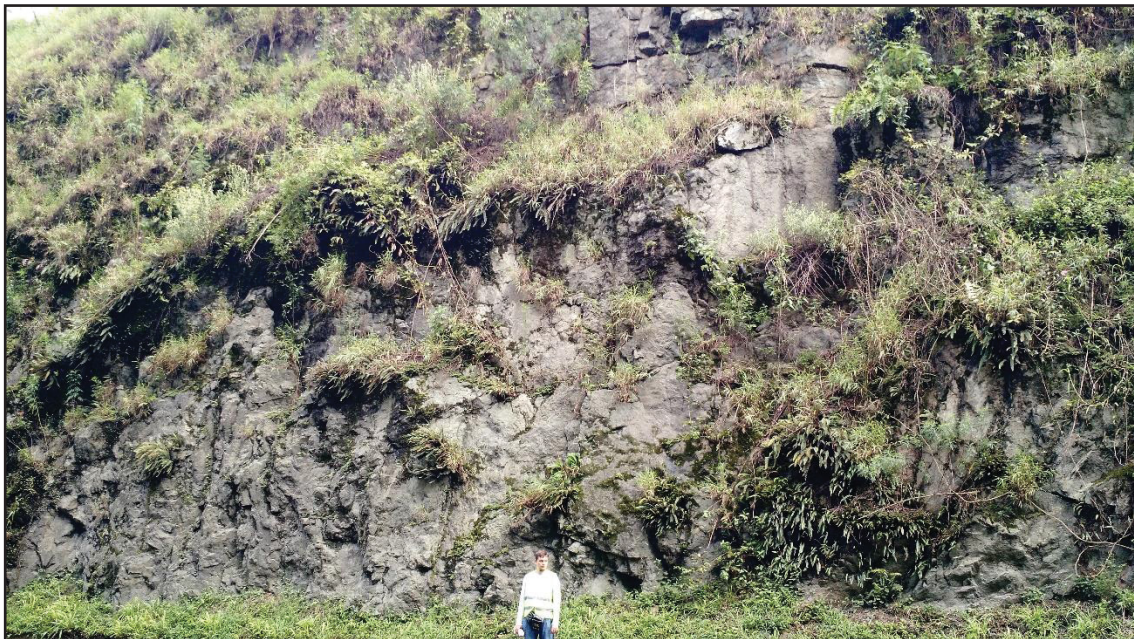
FIGURA 48 - VISTA DO TALUDE CONSTITUÍDO POR MILONITO.
