CAMINHOS CONTEMPORÂNEOS DA TAIPA DE PILÃO NO BRASIL: UM  
EXPERIMENTO REALIZADO EM TEMPOS DE PANDEMIA COVID-19

2021

Dissertação de Mestrado apresentada ao curso de Pós-Graduação em Engenharia Civil, Setor de Tecnologia, Universidade Federal do Paraná, como requisito parcial à obtenção do título de Mestre em Engenharia Civil.

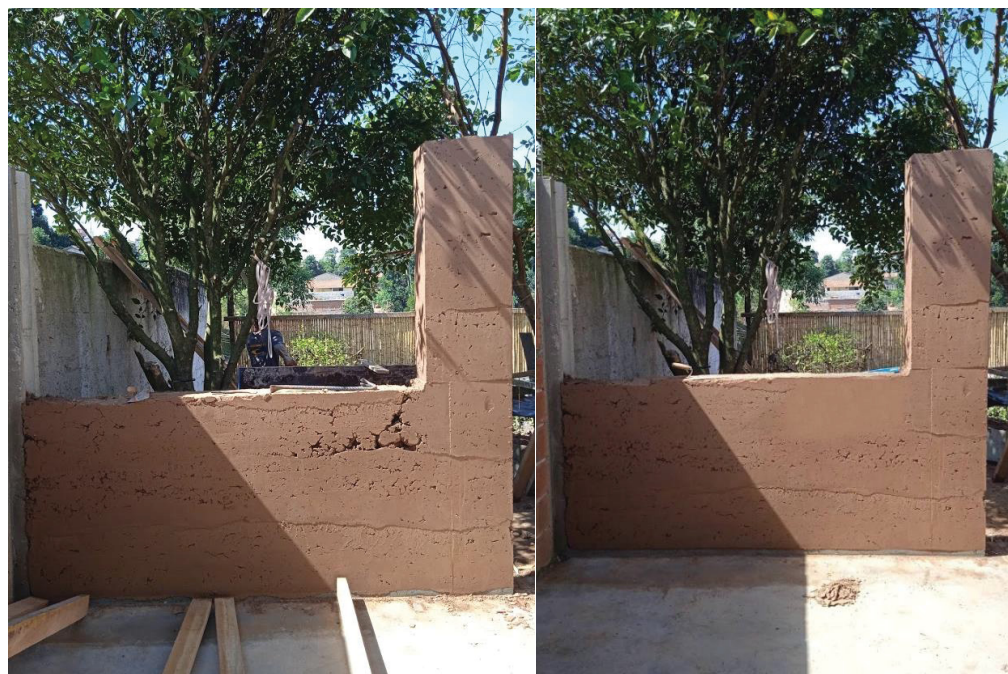
FIGURA 52 – DESFORMA DA PAREDE 1 – ANTES E DEPOIS DA APLICAÇÃO DA ARGAMASSA CORRETIVA

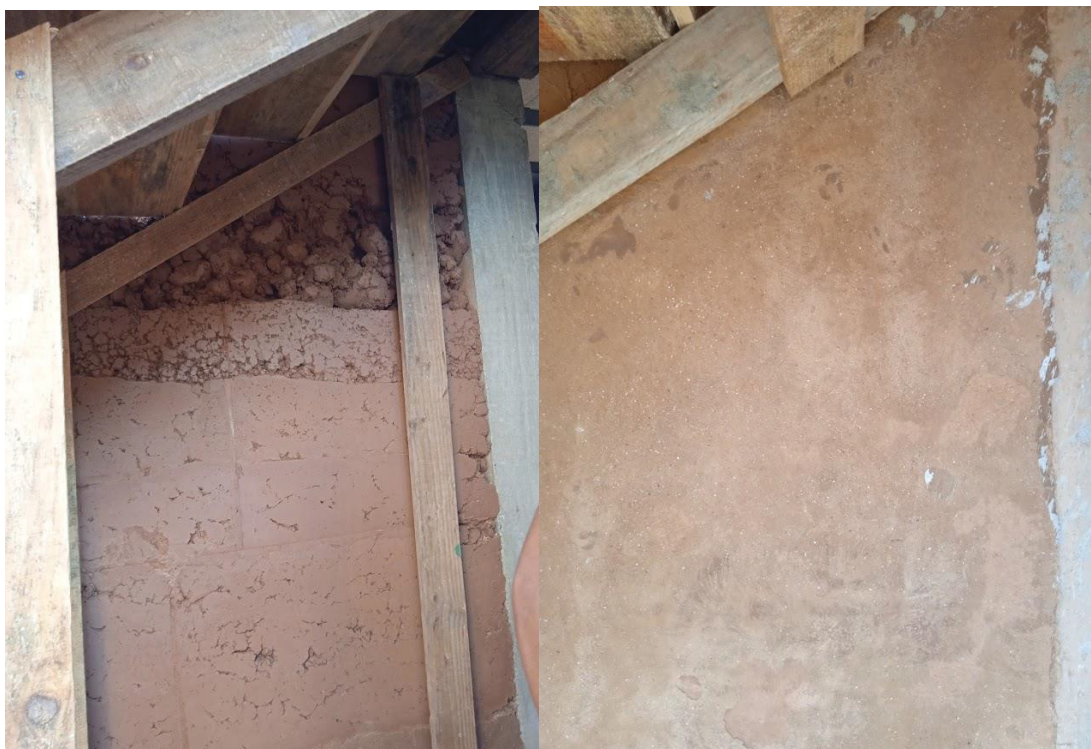
FIGURA 59 – DESFORMA DO PAINEL TÉRREO DA PAREDE 2 – ANTES E DEPOIS DA APLICAÇÃO DA ARGAMASSA CORRETIVA

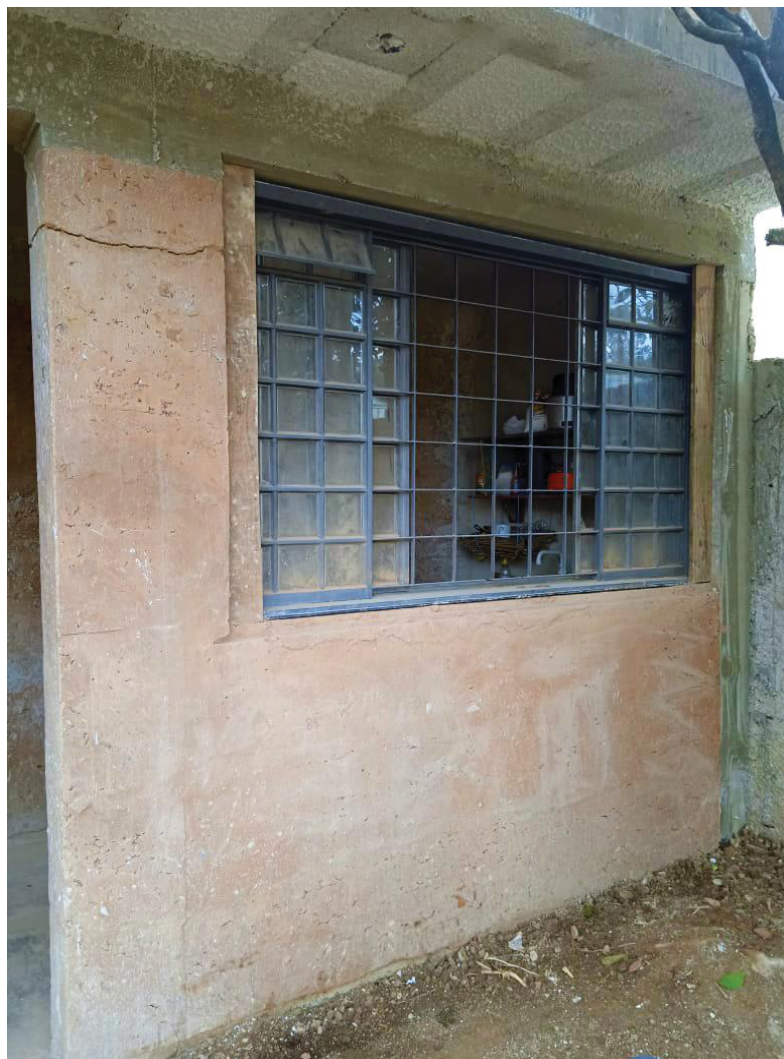
FIGURA 68 – OBSERVAÇÃO DO RESULTADO – PAREDE 1

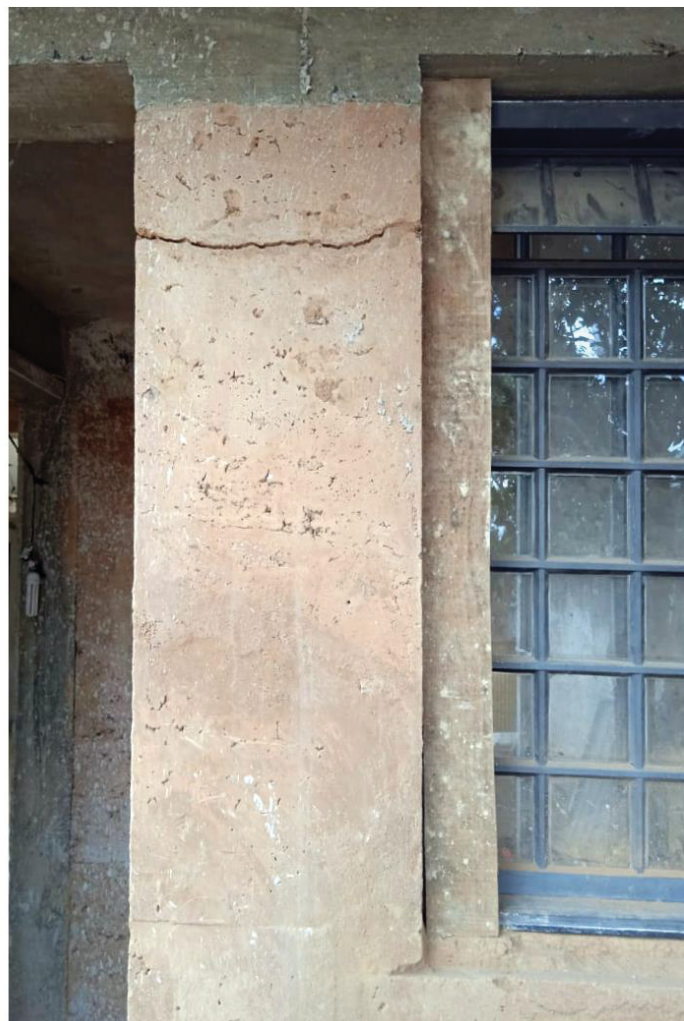
FIGURA 69 – OBSERVAÇÃO DO RESULTADO – PAREDE 1 – INTERFACE DA TAIPA COM A VIGA DE CONCRETO ARMADO

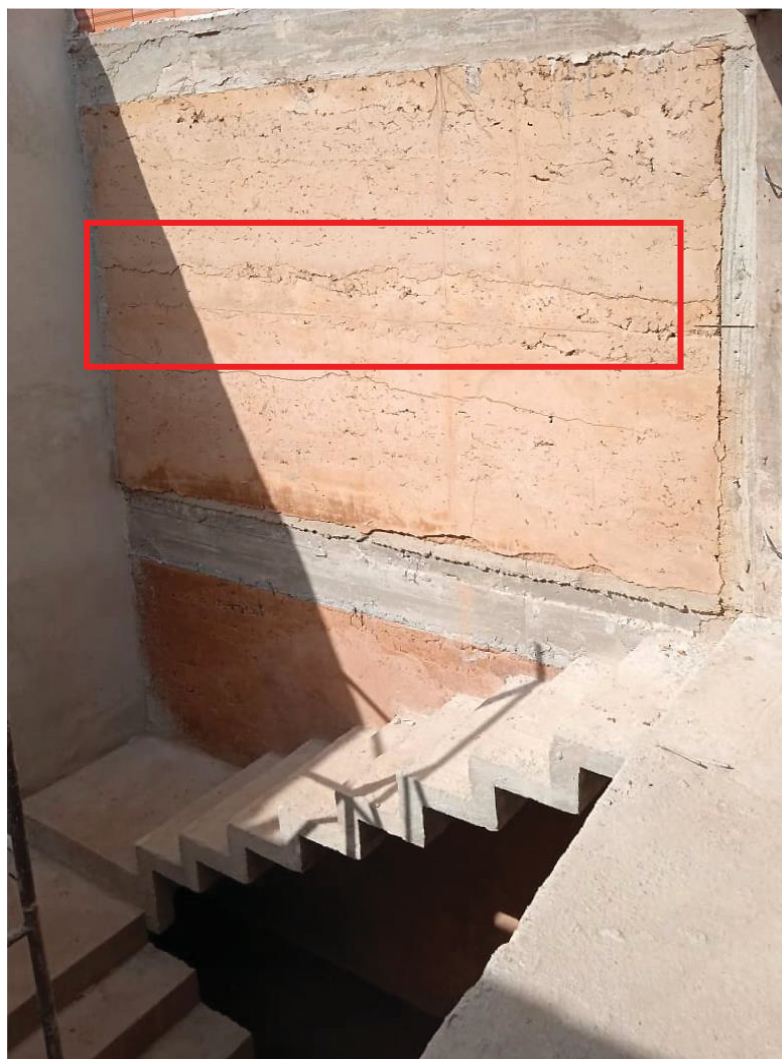
FIGURA 70 – OBSERVAÇÃO DO RESULTADO – PAREDE 2 – PAINEL SUPERIOR –  
TRINCA HORIZONTAL

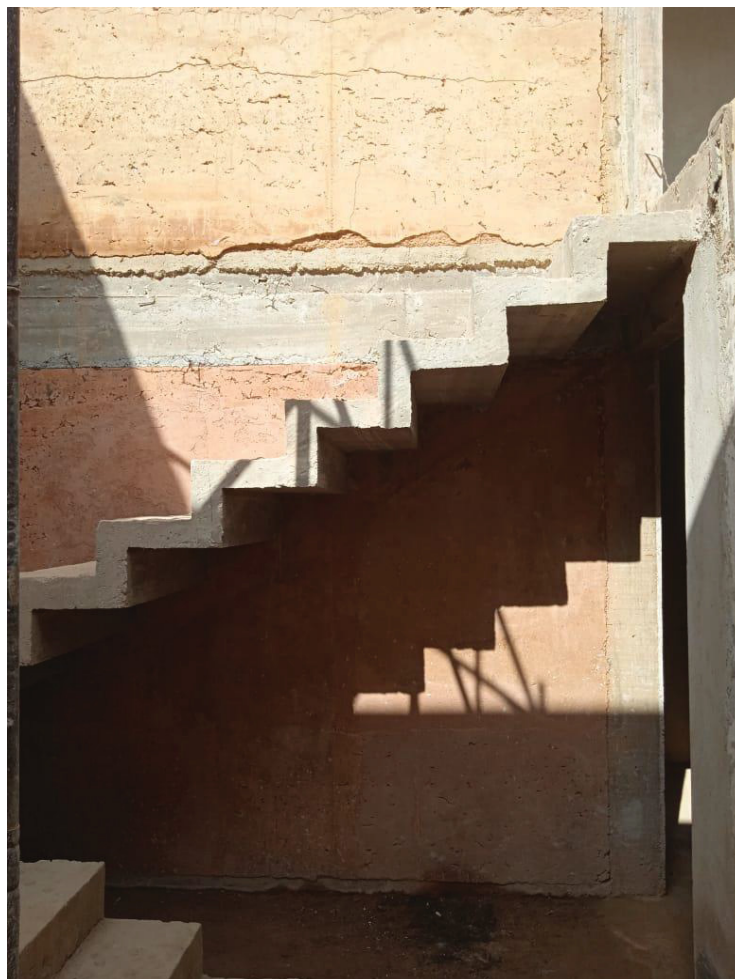
FIGURA 71 – OBSERVAÇÃO DO RESULTADO – PAREDE 2 – PAINEL SUPERIOR –  
DESCOLAMENTO SUPERFICIAL

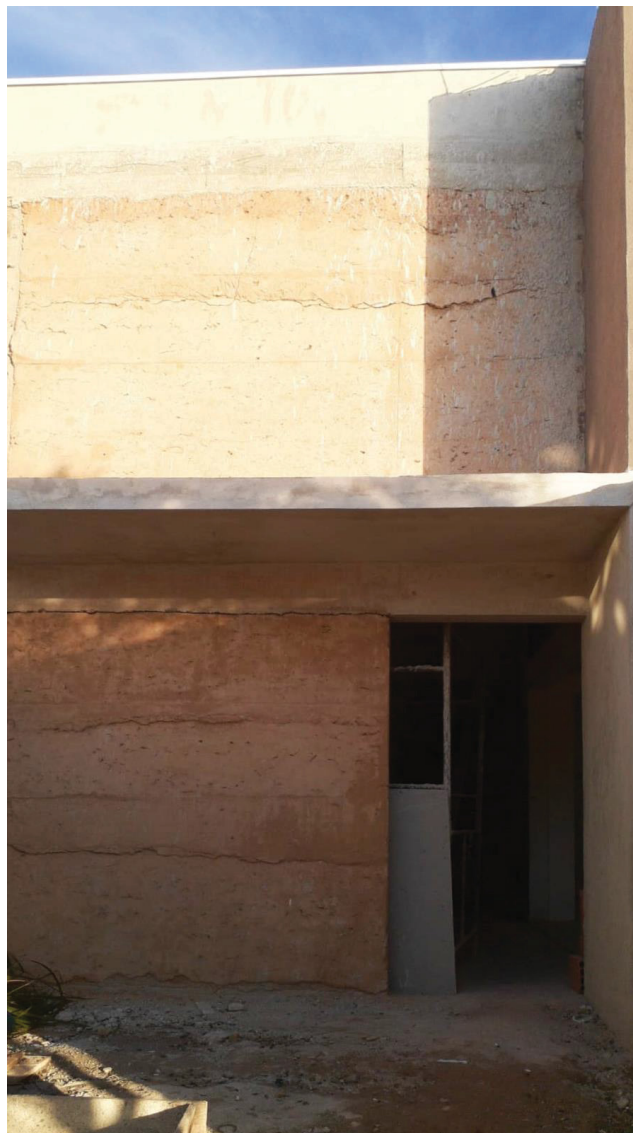
FIGURA 72 – OBSERVAÇÃO DO RESULTADO – PAREDE 3 – DESCOLAMENTO SUPERFICIAL

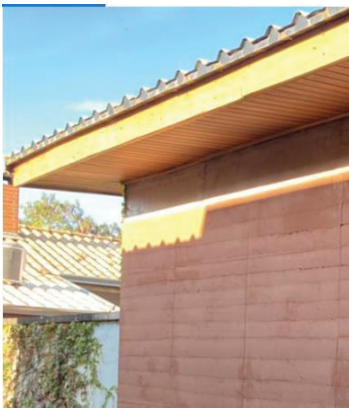
REGISTRO FOTOGRÁFICO	
<b>ESPAÇO PARA REGISTROS COMPLEMENTARES:</b> Tal parede está localizada na porção mais alta do beiral de água única do bloco 2, conforme corte esquemático, sendo verificado então que o sistema de cobertura é eficaz, no sentido protetivo a umidade pluvial na superfície externa da parede.

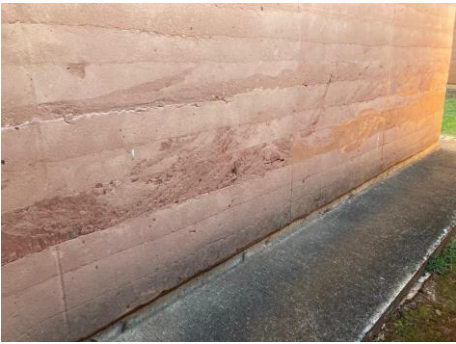
<input type="checkbox"/>	POUCO	<input type="checkbox"/>	MUITO	<input checked="" type="checkbox"/>	NÃO HÁ	<input type="checkbox"/>	POUCO	<input checked="" type="checkbox"/>	MUITO	<input type="checkbox"/>	NÃO HÁ
	<b>ESPAÇO PARA REGISTROS COMPLEMENTARES:</b> Foram observados importantes pontos de erosão, conforme foto.

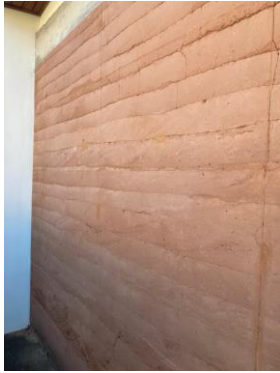
<input checked="" type="checkbox"/>	VERTICAL(IS)											
<input checked="" type="checkbox"/>	TRANSVERSAL(IS)											
<input type="checkbox"/>	MICOFISSURAÇÃO ORDENADA											
<input type="checkbox"/>	OUTRO TIPO DE FISSURAÇÃO											
<b>ESPAÇO PARA REGISTROS COMPLEMENTARES:</b> A pesar de muitas, as trincas são de baixa extensão e finas.

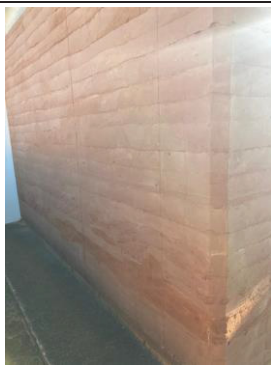
<input checked="" type="checkbox"/> SIM		
QUAL? QUAL? Aplicação de PVA (Poliacetato de vinila). A aplicação do produto foi feita tanto na face externa da parede, quanto na face interna.
