ESTUDO DE CASO: ANÁLISE DAS MANIFESTAÇÕES PATOLÓGICAS NOS
APARTAMENTOS DO CONDOMÍNIO FIT MARUMBI – CURITIBA/PR.

Monografia (Graduação) – Universidade Federal do Paraná, Campus Pontal do Paraná, Centro de Estudos do Mar, Curso de Engenharia de Civil.

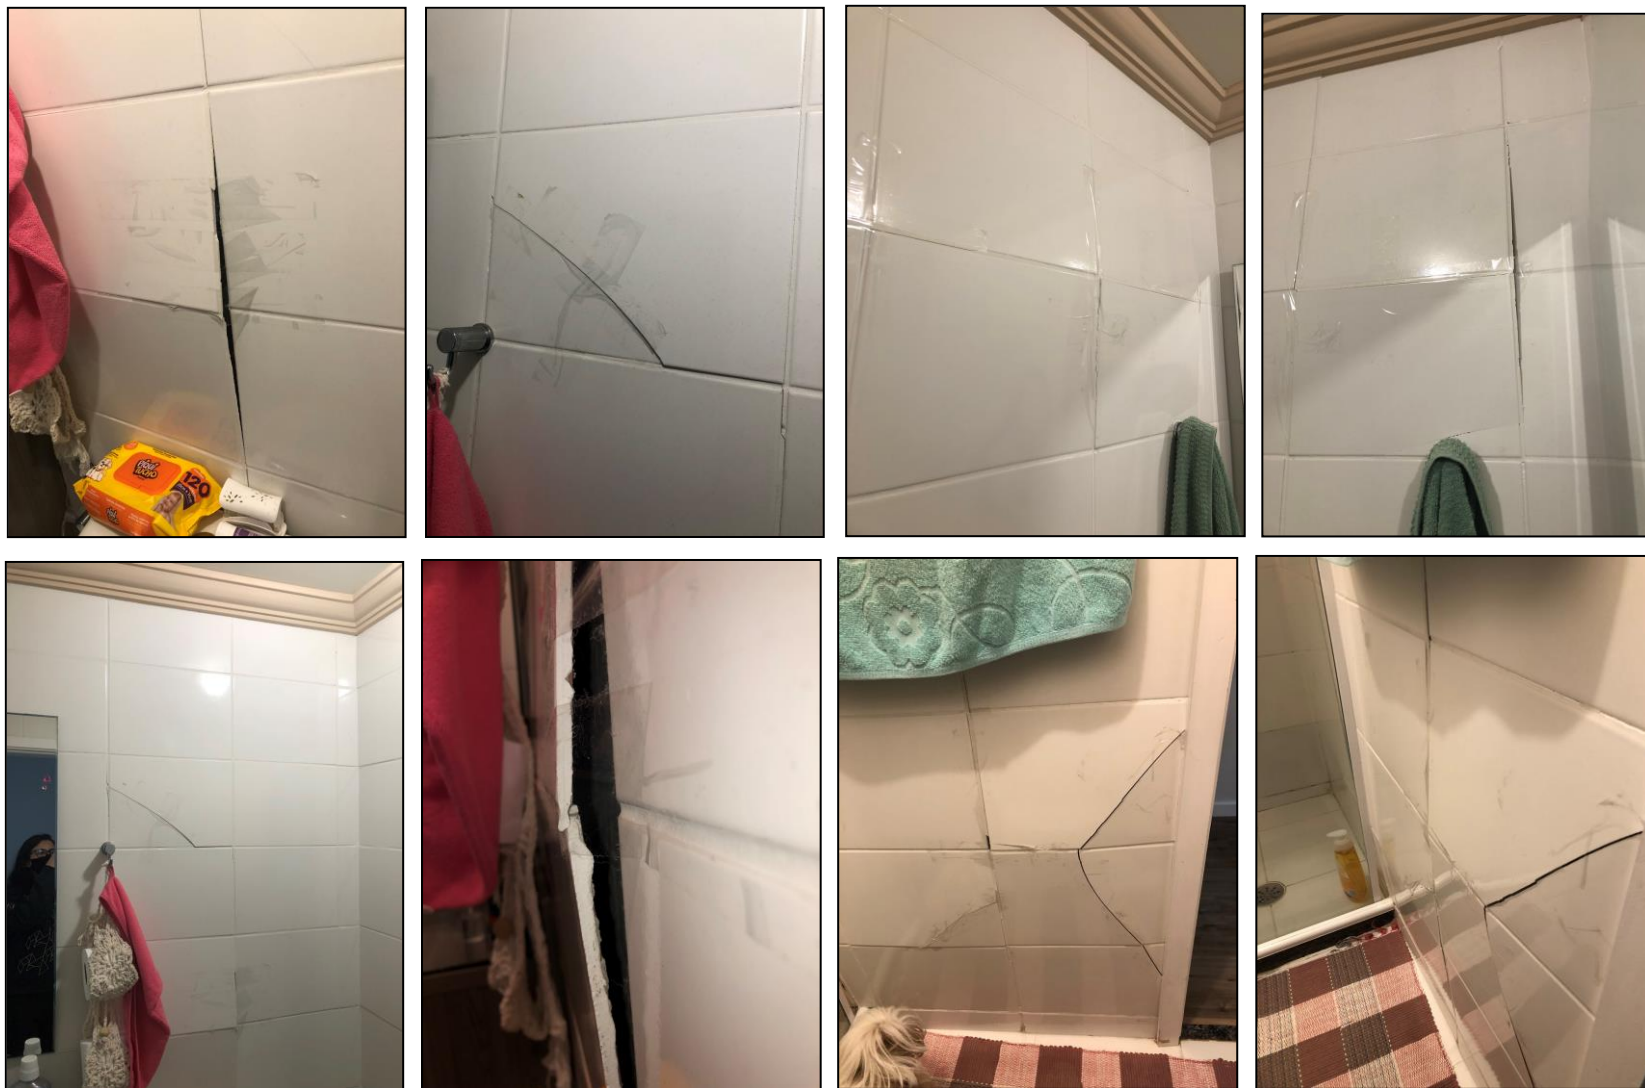
FIGURA 15 – PAREDE DO BANHEIRO

A manifestação patológica nesse apartamento ocorre exclusivamente no banheiro social, e foi verificado que a parede que é revestida com azulejo encontra-se praticamente com deslocamento (soltando-se) em quase toda a sua extensão, conforme imagens na FIGURA 15. Em conversa com a moradora, ela relatou que em julho de 2021 ouviu um barulho muito alto que provinha do banheiro, então quando foi verificar notou que algumas das unidades dos azulejos da parede começaram a se soltar. No momento da visita, percebeu-se que a moradora colocou durex nesses azulejos para tentar mantê-los no lugar, e assim evitar infiltração de água, deslocando o restante.

Analisando as imagens da Figura 14 (Capítulo 3), percebe-se que os azulejos estão se soltando das paredes praticamente com a unidade inteira, sem a argamassa de revestimento preza no tardo do azulejo. Ademais, esse problema de deslocamento é comum de ser encontrado em obras civis, e para ilustrar essas evidencias a FIGURA 23 e FIGURA 24, mostram os azulejos de paredes em áreas molhadas (cozinha e banheiro) que ocorrem o estufamento e/ou deslocamento de algumas unidades de azulejos, conforme alguns altores pesquisados.

Levando-se em consideração de que este trabalho foi feito apenas com vistas nas imagens, e sem realizar quaisquer outras investigações mais aprofundadas, considerou-se como sugestão a retirada de todo o azulejo da parede, evitando a queda daqueles que ainda estão consolidados e com boa aparência, ou seja, mesmo os que ainda estão intactos, evitando a infiltração de água nas partes já soltas, quebradas e danificadas. Realizar a execução e um novo revestimento em toda a parede do banheiro, de maneira a melhorar a estética atual, na qual os azulejos estão presos por fita adesiva (durex).

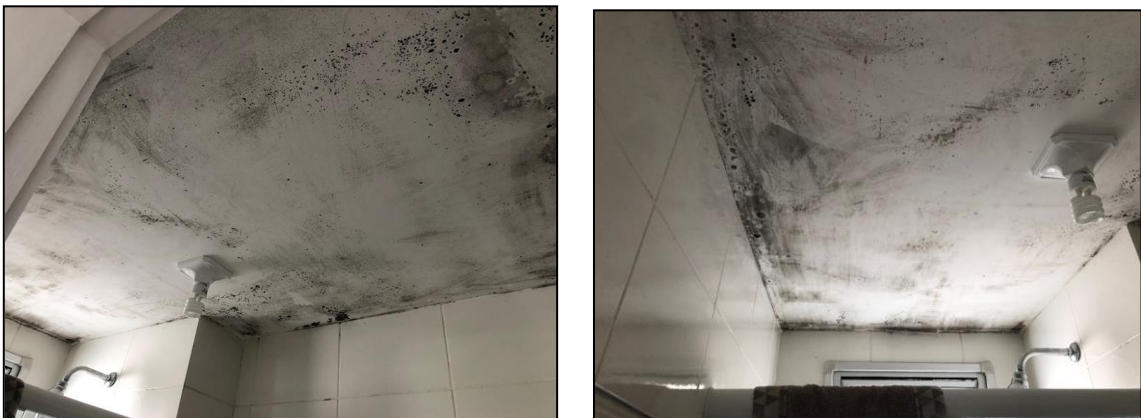
FIGURA 17 – TETO DO BANHEIRO DA SUÍTE

As manifestações patológicas encontradas neste apartamento foram informadas pela moradora nos ambientes do banheiro e quarto da suíte. As imagens da FIGURA 17, FIGURA 18 e FIGURA 19, mostram manchas escurecidas no teto do banheiro, aparentemente parecendo serem de bolores, bem como manifestações na parede da suíte. Além disso, percebeu-se também fissuras nessa parede.

O conjunto dos 12 blocos de apartamentos contém 9 pavimentos tipos cada andar, como descrito anteriormente, dessa forma, percebe-se que as manchas de bolores escurecidas na laje do banheiro, conforme mostrado nas imagens da FIGURA 17 (capítulo 3), são oriundas de infiltração do banheiro do apartamento superior (9º andar). Devido ao fato de a unidade deste apartamento ser do andar tipo, muito provavelmente deve estar ocorrendo vazamento de alguma tubulação de água ou esgoto, ou deficiência na impermeabilização do apartamento superior ao visitado.

No entanto, para o presente estudo, devido a impossibilidade de visita ao apartamento superior, será demonstrado apenas o custo que está na TABELA 2, que consiste no reparo da impermeabilização no banheiro do pavimento superior, uma vez que a infiltração advém do vizinho do 9º andar.

Sendo identificado problema de tubulação com vazamento, há necessidade de investigação de qual tubulação está com problema para posterior troca e execução de impermeabilização e acabamentos pertinentes.

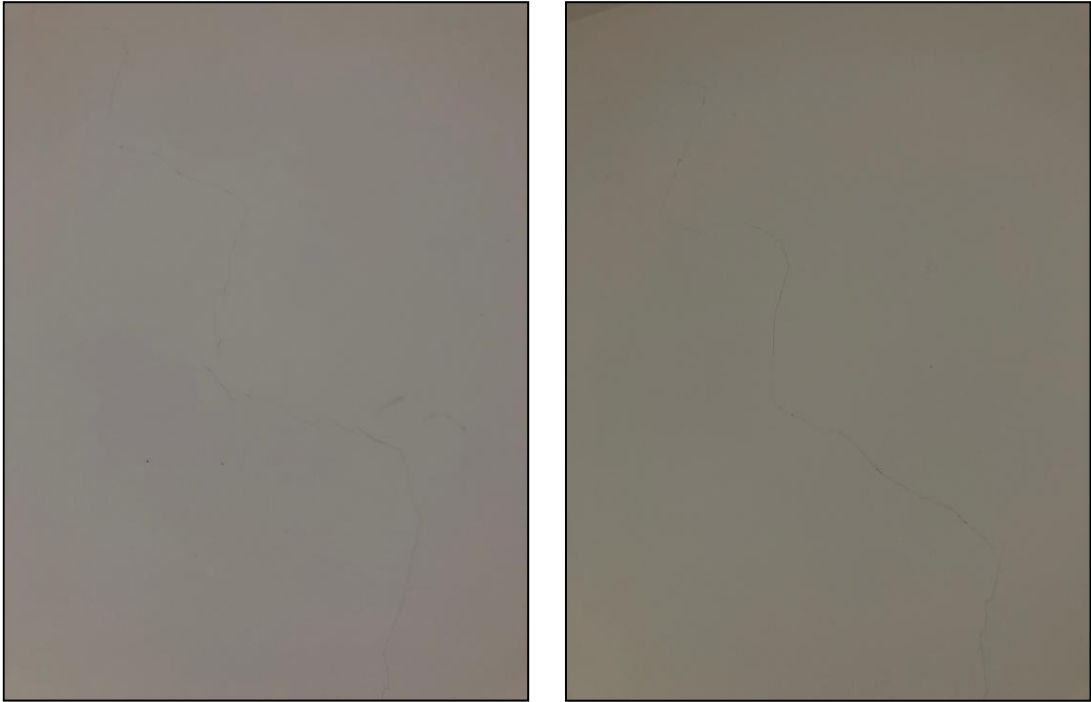
FIGURA 18 –PAREDE 1 DA SUÍTE

Na parede do quarto da suíte, há fissura (FIGURA 18) no horizontal e vertical, no alinhamento do assentamento dos blocos de concreto da alvenaria. De acordo com Souza (2019) relata que ocorre a acomodação não prevista dos elementos construtivos, isso é, após a construção de uma edificação, há uma acomodação do solo, com o assentamento em maior ou menor grau. Dessa forma, e de acordo com a tipologia da fundação, uma parte da construção pode ceder alguns

milímetros e até centímetros do que a outra, e esse deslocamento causam as fissuras, conhecido como recalque diferencial.

Uma maneira fácil de solucionar tal problema é com a aplicação de entelamento (tela) no local de fissura, com posterior regularização e acabamento da parede. Dessa maneira, a TABELA 4 descreve-se as etapas para a reforma:

Assim, para o entelamento da fissura na parede do quarto da suíte, que tem as dimensões lineares de 3,9 x 2,6 m, terá o custo direto de R\$ 154,30 reais. Como

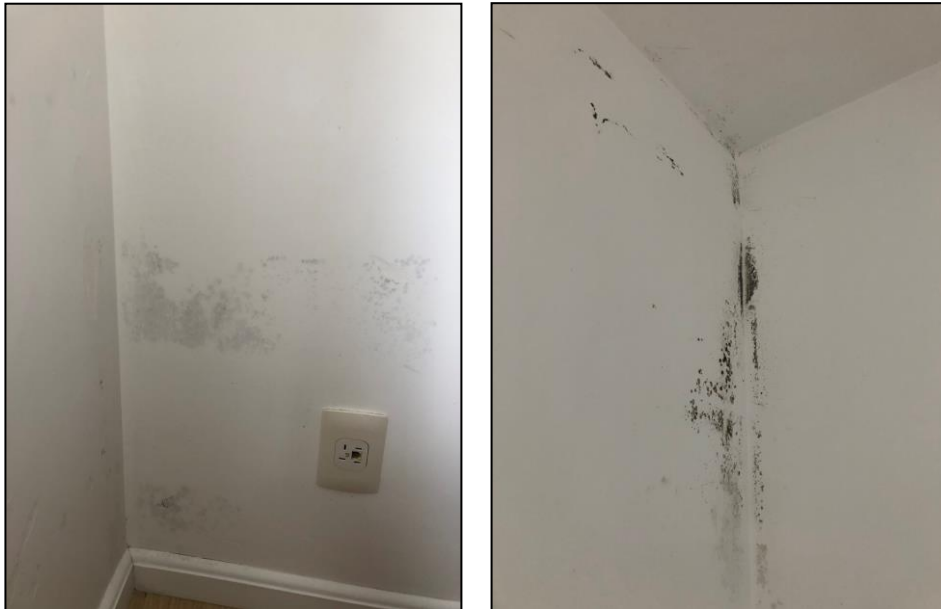
FIGURA 19 –PAREDE 2 DA SUÍTE

Observa-se na FIGURA 19 que existe mancha com sinais de infiltração em duas paredes, tendo suas medidas lineares de 3,0 x 2,6 m e 3,9 x 2,6 m. Dessa maneira, o custo para realizar o reparo é de R\$ 220,48 reais, sem o custo indireto e BDI.

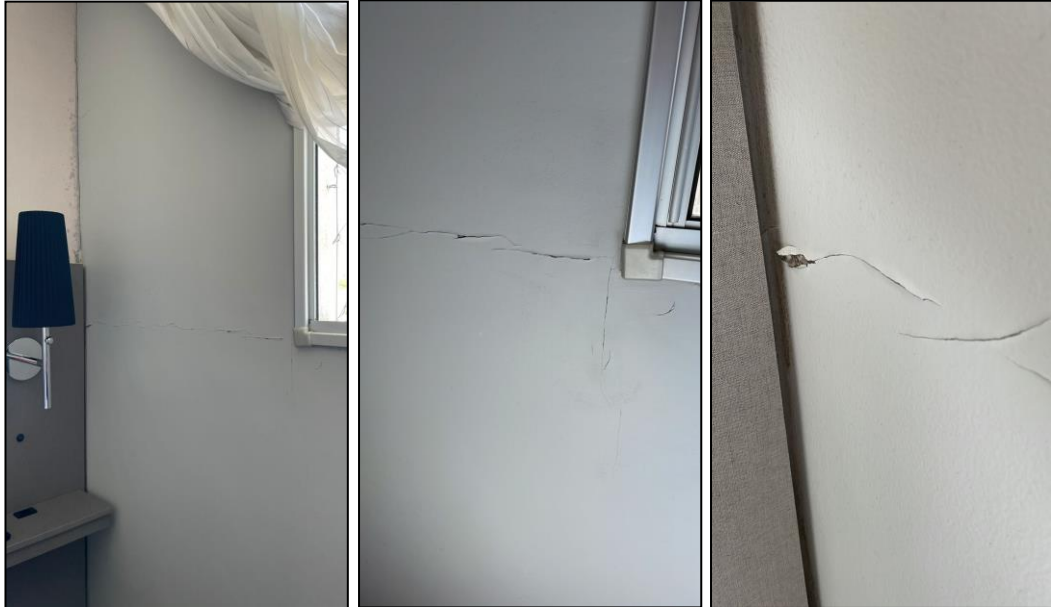
FIGURA 20 – PAREDE DA JANELA NA SUÍTE

várias aberturas de dimensões de fissuras, tanto na forma horizontal quanto na vertical na parede do quarto suíte, conforme FIGURA 20.

No quarto da suíte, conforme evidenciado na imagem da FIGURA 20 (capítulo 03), a ocorrência de fissura acentuada no revestimento da parede, provavelmente decorrente da movimentação diferencial entre a contra verga da janela e o bloco de concreto da edificação.

De acordo com Thomaz (1989), esse tipo de fissura pode surgir nesses locais decorrentes de ações térmicas, retração ou relacionadas a sobrecarga de estruturas. Contudo, a causa mais comum responsável pela formação dessa fissura está relacionada à ocorrência de infiltrações na interface ente a alvenaria e a esquadria, devida a absorção diferencial de umidade entre as fiadas de blocos que compõe a alvenaria.

Como simples sugestão, devido a não visualização no detrimento e/ou há prejuízo na estrutura da edificação, recomenda-se a execução de aplicação de entelamento (telas), e após a regularização da alvenaria e a realização de acabamentos da parede, conforme especificado na TABELA 5.

O entelamento é executado nos locais que se encontram as fissuras, no entanto, necessita-se de emassamento na parede toda para regularização da superfície e posterior pintura de acabamento.

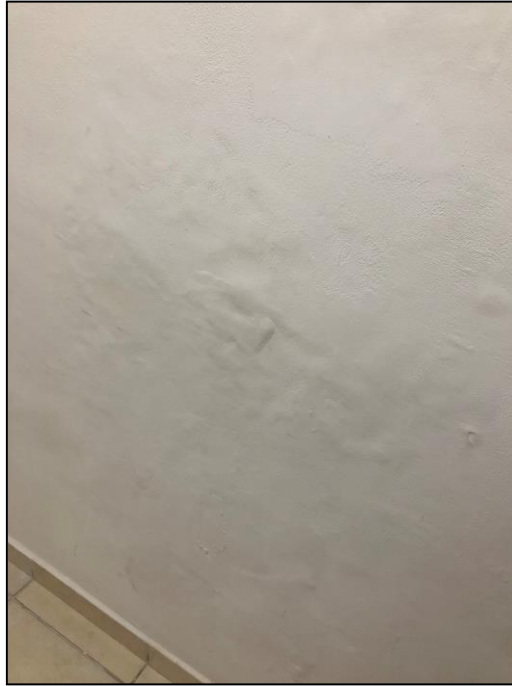
FIGURA 22 – PAREDE DA SUÍTE

Na sequência, a moradora informou que ocorre manifestação no quarto da suíte, e que foram encontradas na parede vestígios de infiltração, como constatado na FIGURA 22.

Neste apartamento encontra-se vestígios de infiltração na parede da suíte (FIGURA 22). Constatou-se durante a visitação de que as bolhas de ar no revestimento da parede ao analisar o local e passando a mão sobre a superfície, não se percebeu úmida. Assim, neste caso, tratou-se o defeito como sendo do acabamento mal feito (defeituoso), deixando irregularidade na superfície, que provavelmente foi realizado com a pintura diretamente sobre por cima da argamassa de revestimento, sem a devido cuidado com o lixamento da superfície e/ou na regularização antes da aplicação de nova pintura. Assim, neste caso não será feito orçamento para reparo do problema, pois não se trata de manifestação patológica.
