UNIVERSIDADE FEDERAL DO PARANÁ
CENTRO DE ESTUDOS DO MAR
CURSO DE ENGENHARIA CIVIL

ANÁLISE DA APLICAÇÃO DAS NORMAS VIGENTES PARA A EXECUÇÃO DE
OBRAS DA CONSTRUÇÃO CIVIL NO MUNICÍPIO DE PONTAL DO PARANÁ

Trabalho de Conclusão de Curso apresentado
como requisito parcial para obtenção de título de
Bacharel em Engenharia Civil pela Universidade
Federal do Paraná – Centro de Estudos do Mar.

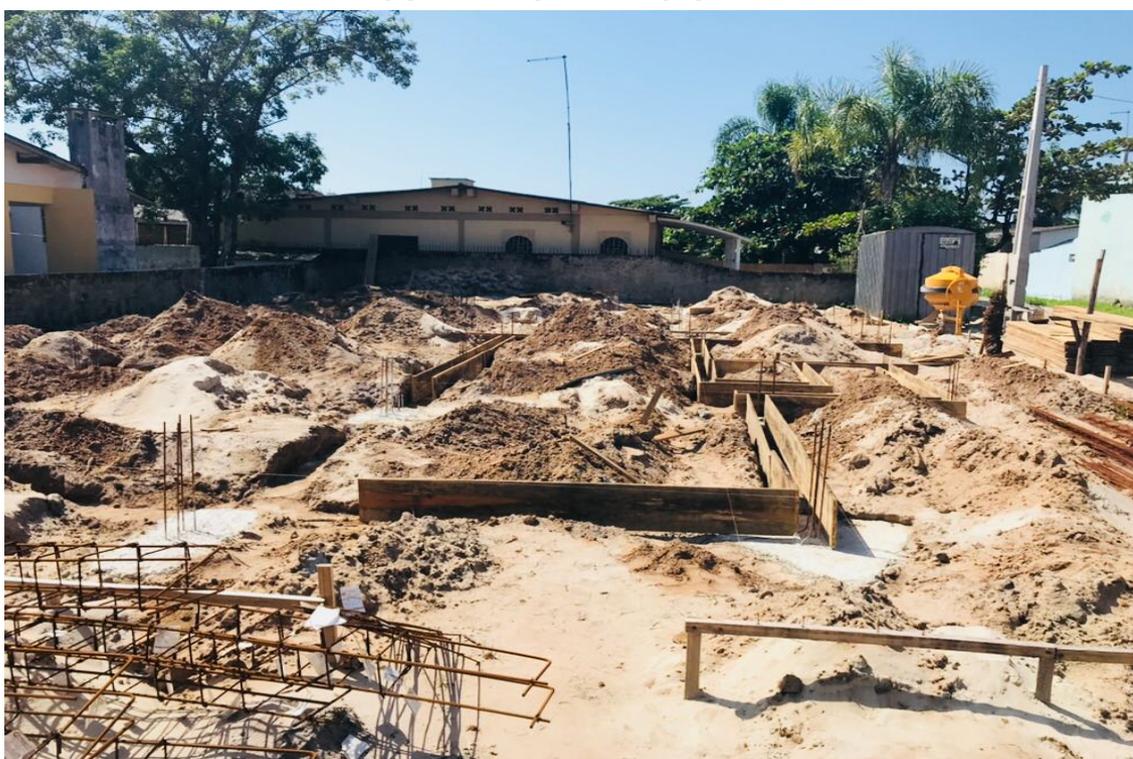
FIGURA 1 – CANTEIRO-OBRA A

O Canteiro era aberto, os materiais e as ferramentas foram armazenados em dois contêineres. Havia ponto de energia elétrica e o cavalete de água estava instalado; uma área descoberta foi improvisada com caibros e ganchos para realizar o corte e a dobra das armaduras; e os agregados foram armazenados entre o canteiro e a rua. Sendo assim, as recomendações da NR-18(NR, 2021), NBR 12655 (ABNT, 2022b), e da NBR 13755 (ABNT, 2017a) foram seguidas parcialmente conforme mostra a Figura 1.

Segundo a NBR 14931 (ABNT, 2004) não é permitido o armazenamento das barras de aço diretamente em contato com o solo, verificou-se que essa recomendação não foi seguida para as armaduras das vigas baldrame. As armaduras montadas foram identificadas de acordo com os elementos que cada uma dela iria compor, assim como recomenda a norma.

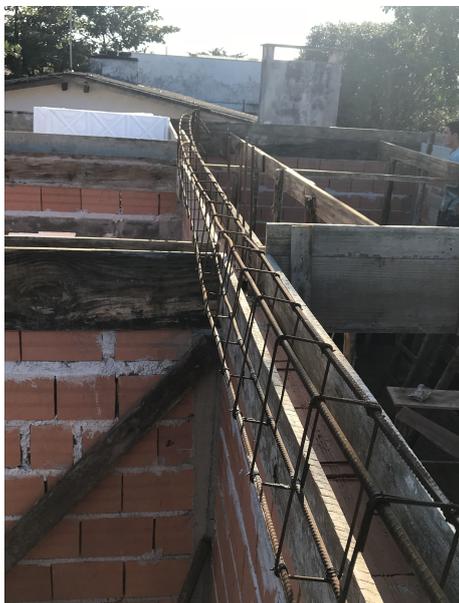
FIGURA 2 – ARMADURAS-OBRA A

As barras de aço que seriam utilizadas para a confecção das armaduras das vigas baldrame, cintas de amarração e pilares apresentavam estado oxidativo, o que ainda é permitido, pois a NBR 7480 (ABNT, 2007) não permite o uso de barras em estado corrosivo. A identificação das barras de aço foi feita em obra, para que assim como orienta a NBR 14931 (ABNT, 2004), não ocorra a troca das barras durante a montagem da armadura.

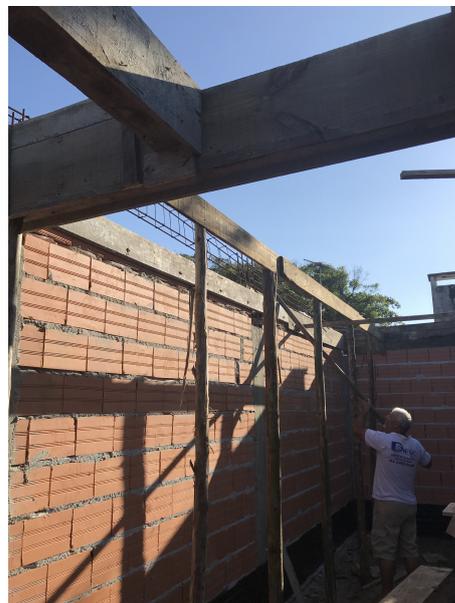
FIGURA 3 – VIGAS-OBRA A

colaboradores utilizavam ripas de madeira adaptadas com um formato de gancho na ponta para apoiar uma barra da armadura e levantá-la até a viga (FIGURA 3).

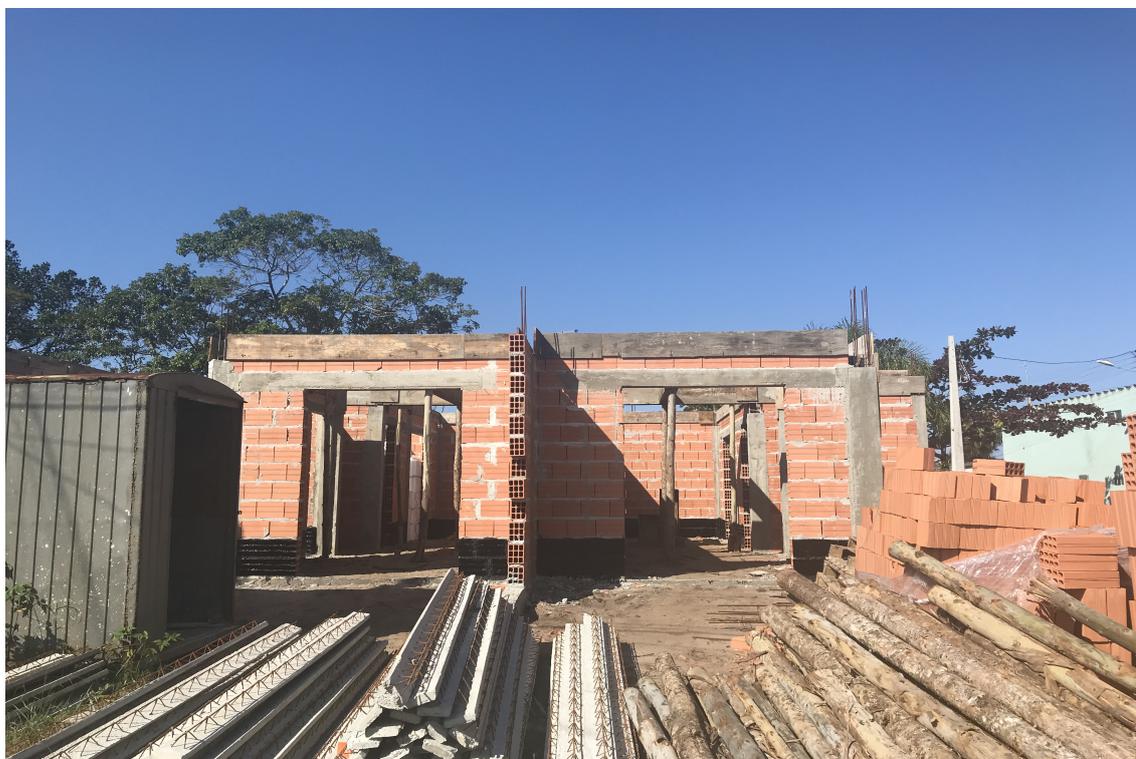
FIGURA 4 – MATERIAL DA LAJE-OBRA A

um dos cômodos da estrutura em construção para preservar a integridade e geometria das peças, para que não houvesse prejuízos para a montagem da laje.

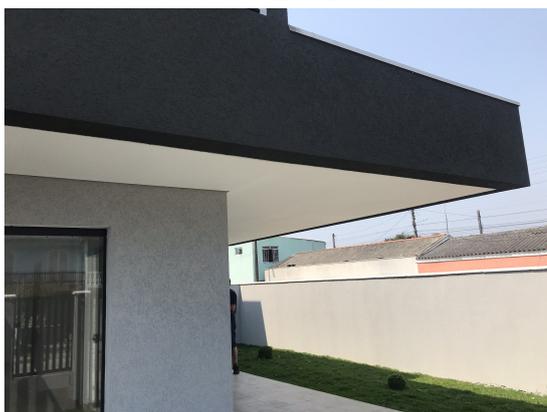
FIGURA 5 – LAJE-OBRA A

Estas unidades possuem uma laje em balanço (FIGURA 5) de aproximadamente 5 m x 3 m, um elemento estrutural esbelto e que exige uma execução correta, de acordo com o projeto para que seja garantida a segurança da estrutura. De acordo com informações obtidas em obra, sobre a laje em balanço, onde foi feito um telhado em fibrocimento (FIGURA 6), existe uma estrutura onde é possível construir mais um quarto.

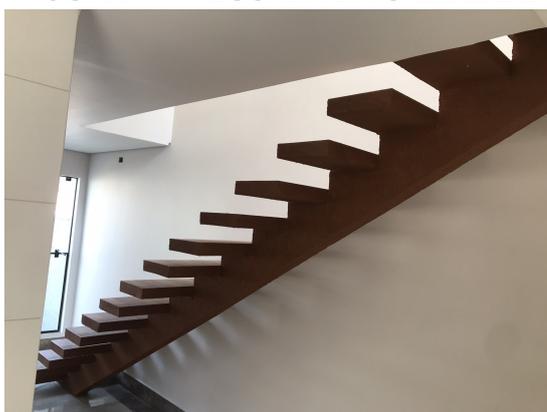
FIGURA 11 – ESCADA DA UNIDADE B

As escadas das unidades tipo B são feitas em madeira (FIGURA11), elas são longas para que seja possível respeitar a NBR 9050 (ABNT, 2020d) que determina a quantidade de degraus de acordo com a altura do vão existente. Não existem patamares, a escada é única, e mesmo assim o vão livre não corresponde a necessidade de passagem de uma pessoa de 1,8 m (FIGURA 12).

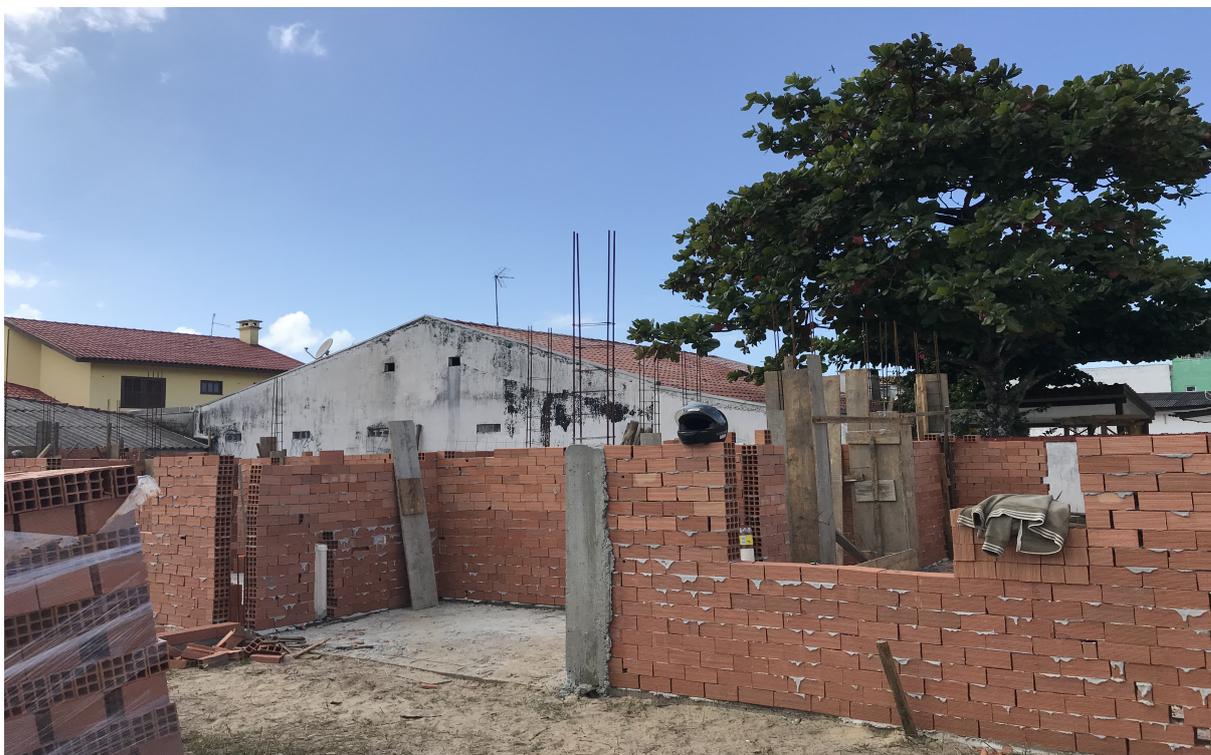
FIGURA 13 – ALVENARIA-OBRA B

Durante a primeira visita obra, foi observada a execução da alvenaria. Todas as paredes foram feitas com blocos cerâmicos deitados (FIGURA 13) para permitir uma melhor vedação acústica por serem sobrados geminados.

Conforme mostra a Figura 13 os blocos cerâmicos foram assentados com argamassa em excesso entre as fiadas e sem argamassa nas juntas verticais, contrariando as recomendações da NBR 8545 (ABNT, 1984).

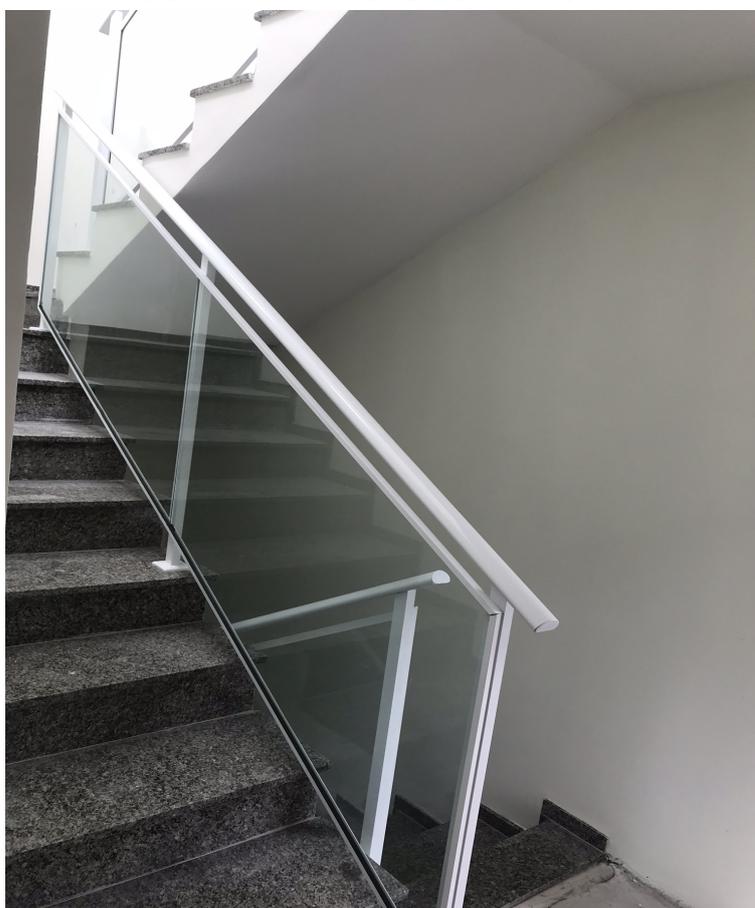
FIGURA 14 – LANCES ESCADA-OBRA B

Diferente da obra A, as escadas da obra B foram feitas de maneira adequada conforme a NBR9050 (ABNT, 2020d), com degraus do mesmo tamanho, patamares à cada dez degraus, divididas em quatro lances até o terraço como mostra a Figura 14. A escada foi revestida com granito tanto nos lances como nos espelhos.

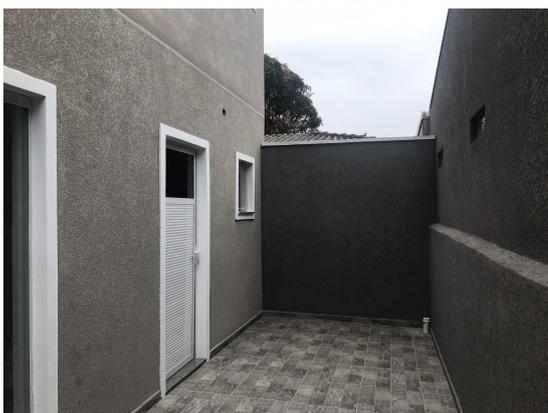
FIGURA 17 – ÁREA EXTERNA-OBRA B

A textura projetada foi a pintura utilizada nas paredes externas e optou-se pela tinta acrílica para as paredes internas. As paredes externas não apresentaram imperfeições quanto a aplicação da textura projetada (FIGURA 17).

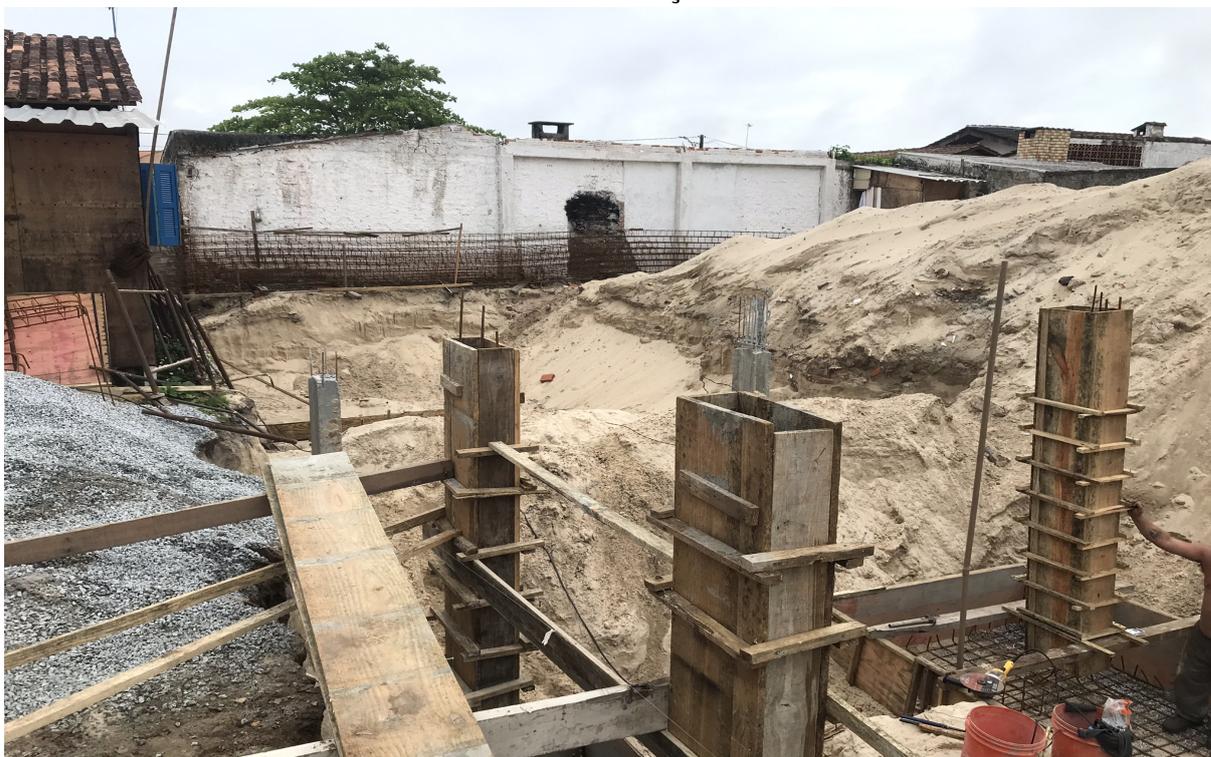
FIGURA 19 – FUNDAÇÃO-OBRA C

A impermeabilização foi realizada de acordo com a NBR 9575 (ABNT, 2010), 15 dias depois da concretagem das vigas, na interface sapata e vigas baldrame antes do aterramento. Uma parte dos pilares foi impermeabilizada após a concretagem. A tinta asfáltica foi o produto utilizado nesta impermeabilização.

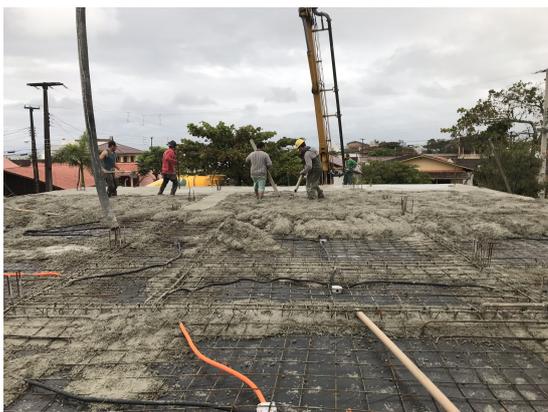
FIGURA 24 – LAJE-OBRA C

Quando foi percebido que toda a laje tinha 17 cm de espessura, a concretagem foi pausada e os colaboradores tentaram espalhar o excesso do concreto, porém, não foi possível obter um bom resultado, pois, isso foi percebido tarde, quando o concreto já tinha começado a secar. Uma parte da equipe foi puxando, regularizando, adensando com vibrador o concreto para espalhar, outra parte foi espalhando o novo concreto vindo da bomba, isso atrapalhou o andamento da concretagem (FIGURA 24).

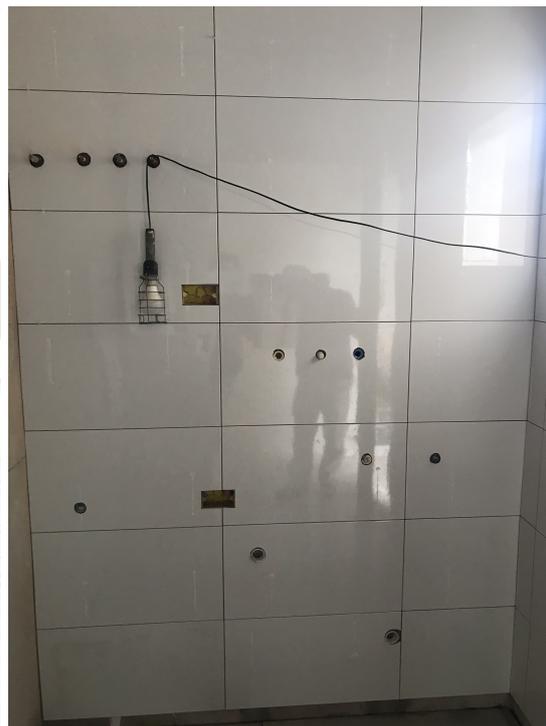
FIGURA 64 – REGISTROS-OBRA I

Para a instalação da caixa d'água foi feita uma laje reforçada sobre um dos quartos, onde o acesso às caixas é feito através de um alçapão. Os registros das tubulações foram instalados na lavanderia para facilitar o acesso e evitar danos e reparos em locais aparentes conforme a solicitação do proprietário (FIGURA 64).

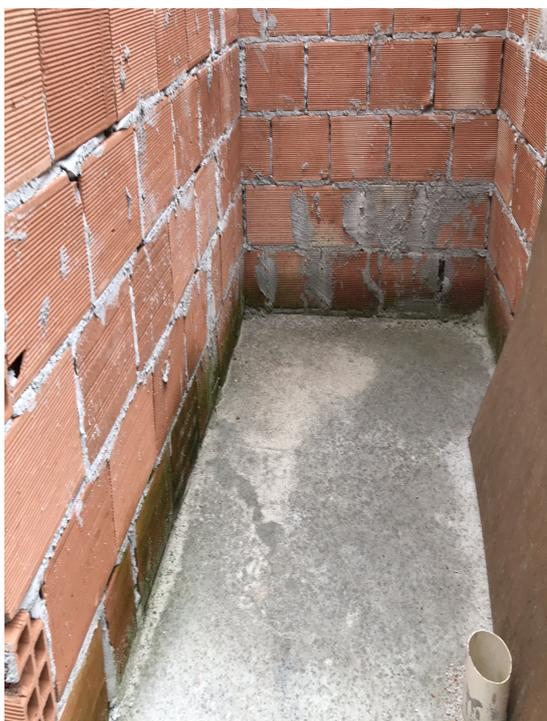
FIGURA 67 – ALVENARIA-OBRA K

Porém, a impermeabilização deveria ter se estendido até as fiadas da alvenaria, e não apenas nas vigas baldrame. A falta desta etapa contribuiu para que houvesse percolação de água por capilaridade causando infiltração nas primeiras fiadas das paredes. Essa infiltração foi observada desde a etapa da alvenaria até a etapa do reboco, representada pelas Figuras 67 e 68.
