UNIVERSIDADE FEDERAL DO PARANÁ
SETOR DE CIÊNCIAS DA TERRA
DEPARTAMENTO DE GEOMÁTICA
CURSO DE ENGENHARIA CARTÓGRAFICA E DE
AGRIMENSURA

Geotecnologias aplicadas às perícias em casos de atropelamento

**CURITIBA
2023**

Trabalho de Conclusão de Curso apresentado à disciplina Laboratório de Estatística do Curso de Graduação em Estatística da Universidade Federal do Paraná, como exigência parcial para obtenção do grau de Bacharel em Engenharia Cartográfica e Agrimensura.

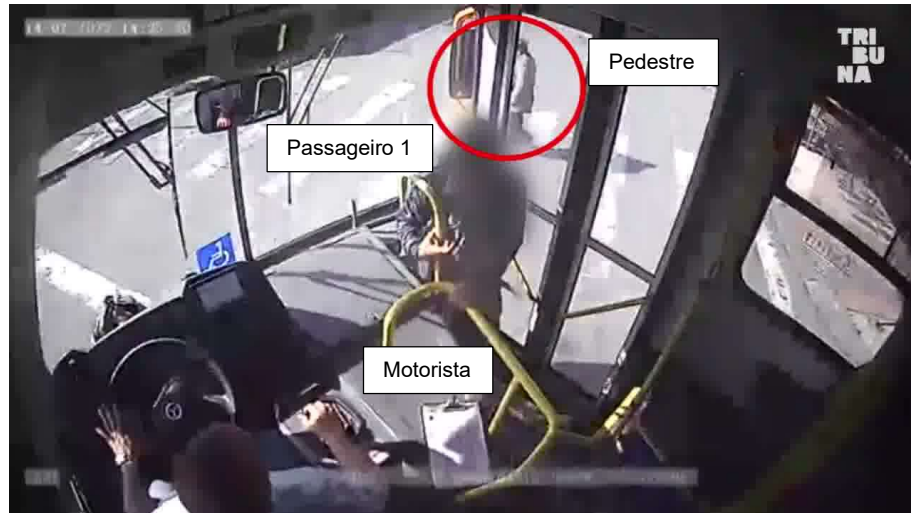
Figura 3: Motorista realizando a conversão sem identificar a pedestre na faixa

Em seguida, o motorista segue o trajeto, realizando uma conversão, à direita. No momento da conversão, apresentado na figura 03, o motorista não visualiza a presença da pedestre gerando um atropelamento fatal.

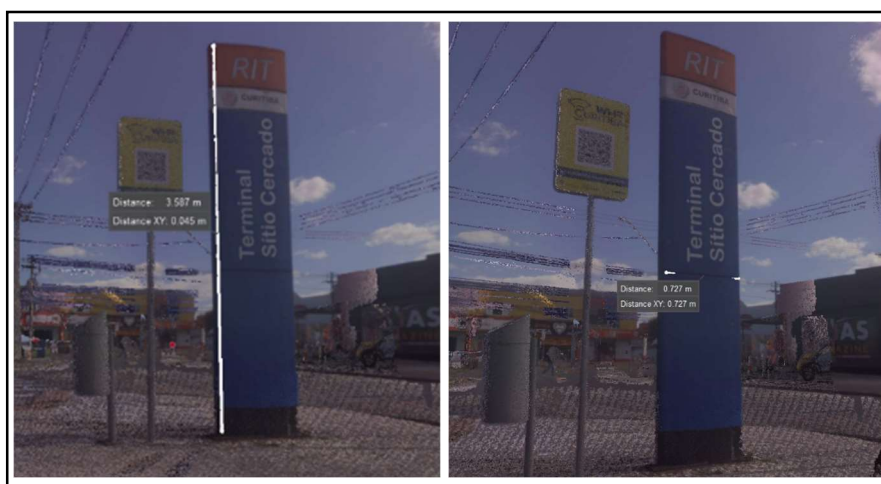
Figura 32: Dimensionamento do totem.

Com os dados levantados em campo foi possível extrair informações como a altura e largura dos elementos em cena. Para o dimensionamento do totem foi utilizado o software Cyclone, a partir do qual apresentou uma altura de 3,587 m e 0,727 m de largura, como é apresentado na figura 32.

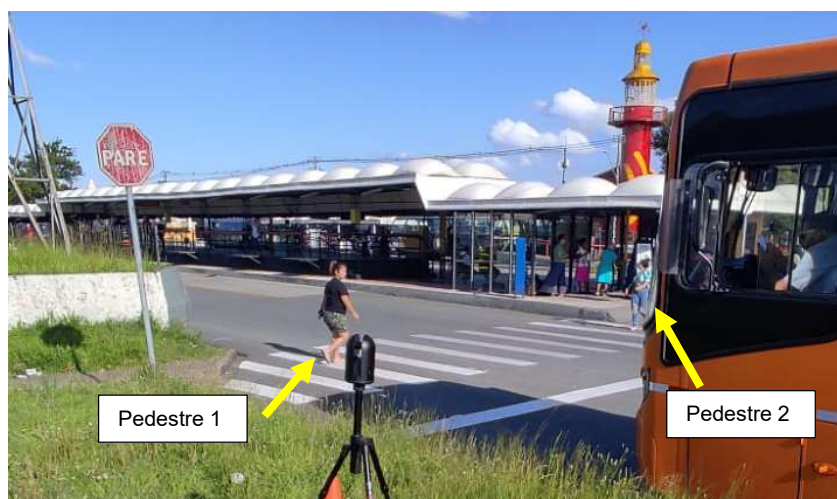
Figura 33: Atenção dos pedestres ao atravessar a faixa de pedestre

Outro problema que foi possível verificar em campo é referente a direção que os pedestres e os motoristas se atêm ao atravessar a rua dos Pioneiros. Em pouco tempo no local do acidente foi possível observar que as pessoas olham apenas para

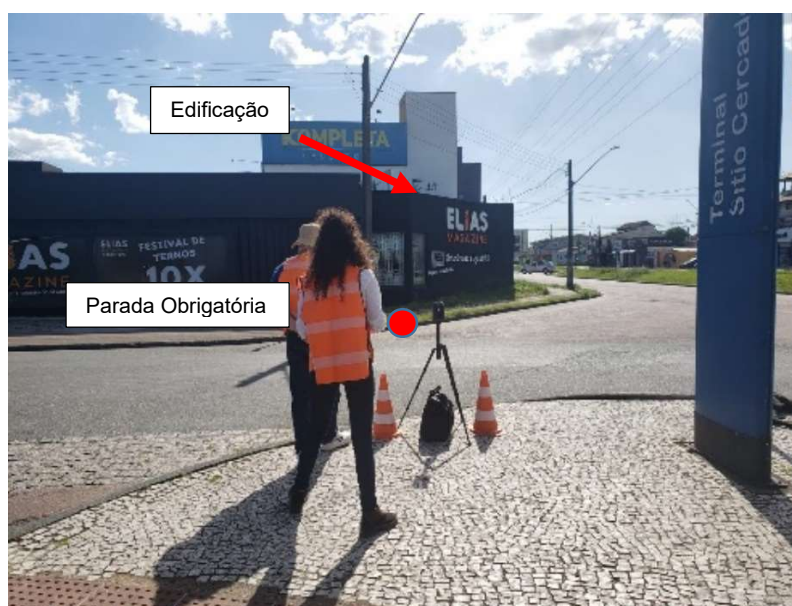
Figura 35: Identificação do ponto de parada e a edificação.

Referente a atenção do condutor, para ter acesso a rua dos Pioneiros, que é a rua de acesso para embarque e desembarque dos passageiros, é necessário que o condutor respeite a sinalização de parada obrigatória na rua Planalto antes de realizar a conversão. Entretanto, há uma edificação de grande porte impedindo a identificação de outros veículos na rua dos Pioneiros (Figura 35).

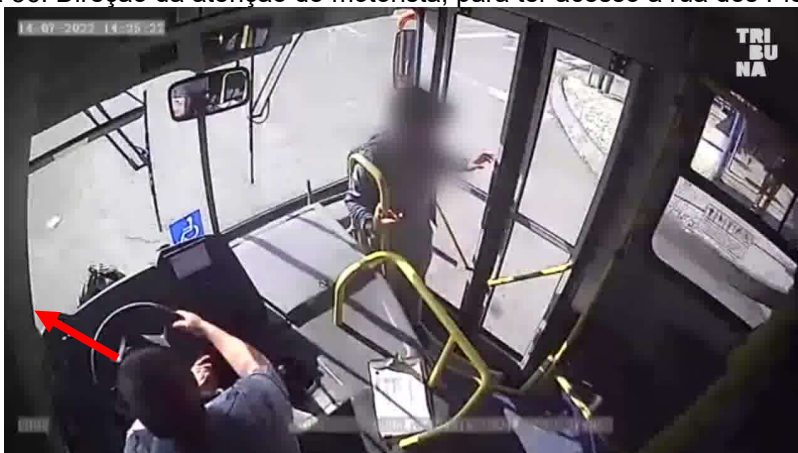
Figura 36: Direção da atenção do motorista, para ter acesso a rua dos Pioneiros.

No vídeo capturado pela câmera interna, é possível identificar qual a direção que o condutor está olhando segundos antes de iniciar a conversão à direita para acessar a rua dos Pioneiros. Logo após o desembarque do passageiro, o motorista começa a deslocar o veículo para verificar se outro veículo se aproxima pela rua dos Pioneiros (figura 36).

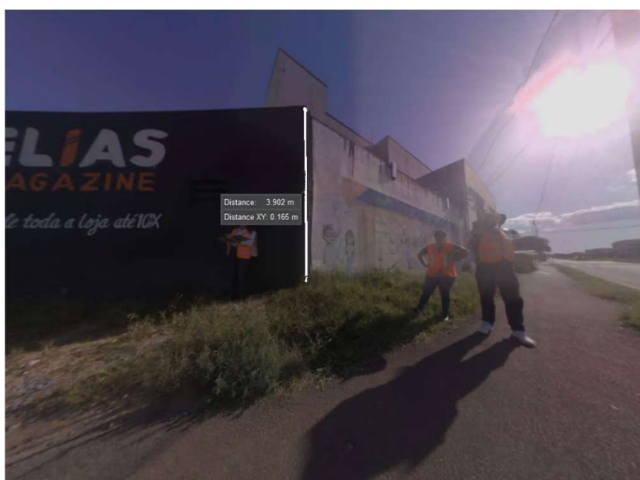
Figura 37: Dimensões da edificação.

A edificação apresenta uma altura de 3,902m de altura (Figura 37), o que dificulta a identificação de outro veículo.

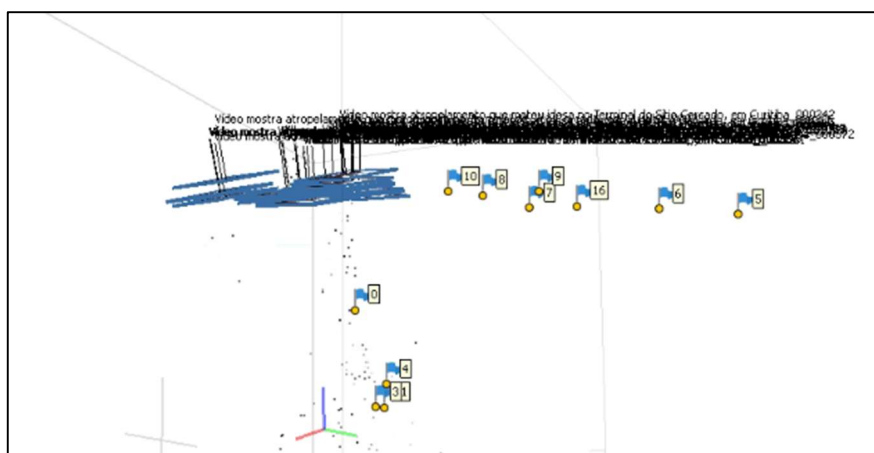
Figura 40: Distribuição inadequada dos pontos de apoio.

Para esse trabalho, outro problema encontrado foi a distribuição inadequada dos pontos de apoio. Os pontos de apoio aparecem alinhados, como é apresentado na figura 40, pois a área de sobreposição entre as imagens e o *laser* é pequena e possui poucos pontos fixos para a coleta de coordenada.
