MAYARA DI CASTRO SILVA

AVALIAÇÃO DE ARGAMASSAS DE ASSENTAMENTO ANTIGAS E DE
REABILITAÇÃO NO RESTAURO DE AZULEJARIA E EMBRECHADO PORTUGUÊS:
OS CASOS DE MACEIÓ (AL) E SALVADOR (BA)

Defesa de mestrado apresentada ao curso de Pós-Graduação em Engenharia Civil, Setor de Tecnologia, Universidade Federal do Paraná, como requisito final à obtenção do título de Mestre em Engenharia Civil.

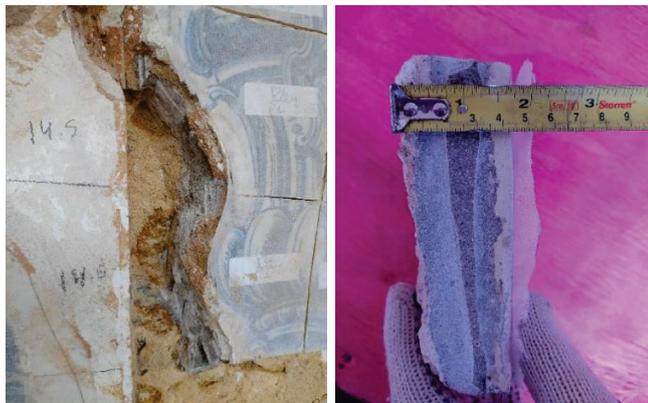
Figura 20 – Dificuldade de remoção dos azulejos devido argamassa cimentícia na Ala da Sacristia no Claustro da Igreja de São Francisco (BA)

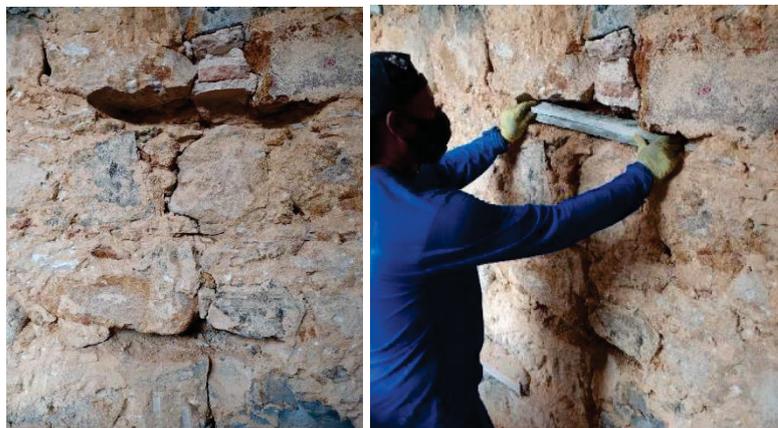
Figura 21 - Parede da Ala da Sacristia no Claustro da Igreja de São Francisco (BA) sendo submetida a reforço para amarração de fissura, após retirada dos painéis de azulejo

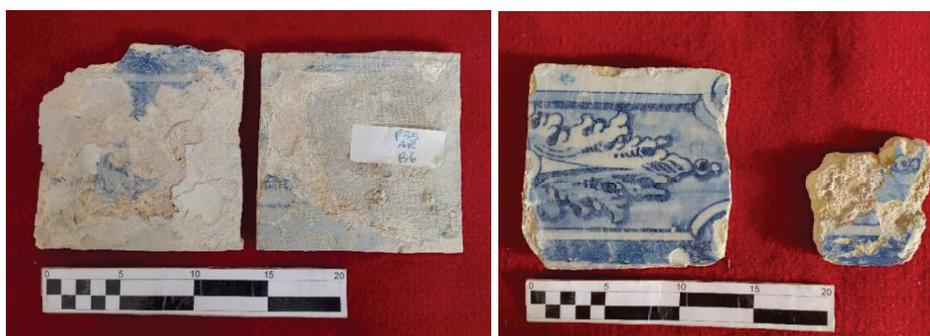
O acúmulo de água por longo período nas alvenarias históricas e nas interfaces dos azulejos e embrechados provocam, além de risco estrutural à edificação, danos muitas vezes irreversíveis de valor histórico-artístico. A água, juntamente com a presença de sais solúveis, é responsável pela perda do vidrado (chegando a mais de 70%) e perda de matéria cerâmica, apagando as mensagens contidas nas imagens (**Figura 22**). Além disso, segundo Magalhães (2008), a presença de umidade é a condição necessária para a disseminação de outros agentes deteriorantes, tais como gases poluentes e crescimento biológico. Na **Figura 23** pode-se perceber a presença de vegetação incrustada nos rejunte dos azulejos e manchas de bolor tomando conta após queda do vidrado, nas fiadas próximas ao solo.

Figura 22 – Azulejo com perda de vidrado e perda de matéria cerâmica na Ala da Rua no Claustro da Igreja de São Francisco (BA)

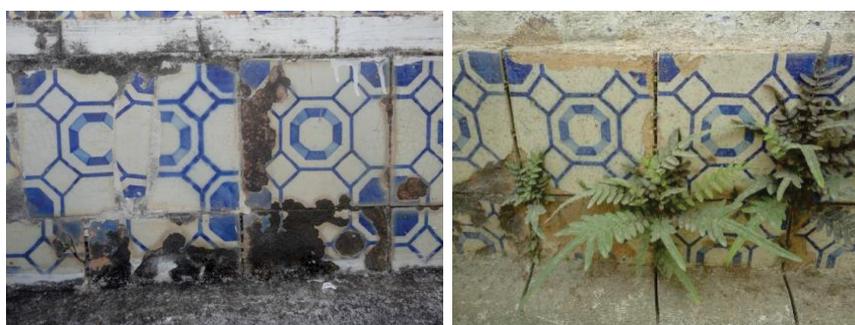
Figura 23 – Azulejos próximos ao solo com presença de crescimento biológico e manchas de bolor na Igreja Bom Jesus dos Martírios (AL)

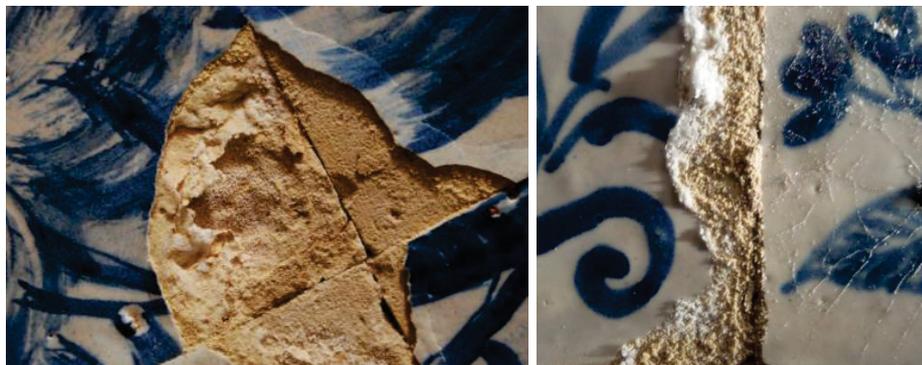
Figura 24 – Cristalização de sais com desagregação do tardo e incrustações salinas no vidrado

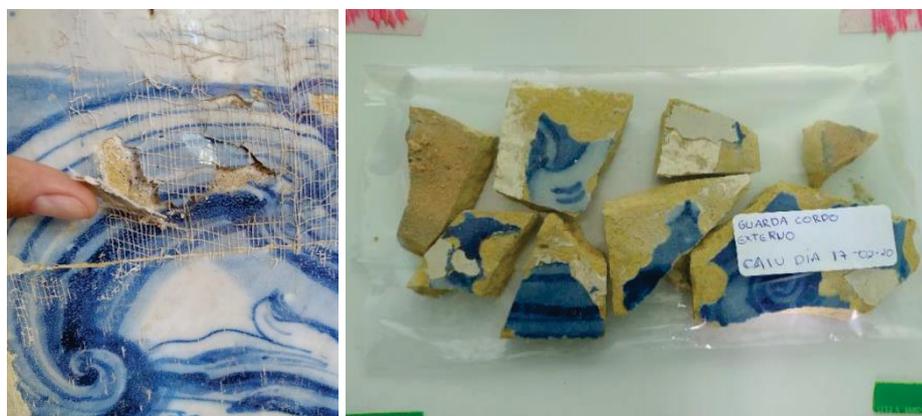
Figura 25 – Destacamento do vidrado e quebra do azulejo após desprendimento na Ala da Igreja no Claustro de São Francisco (BA)

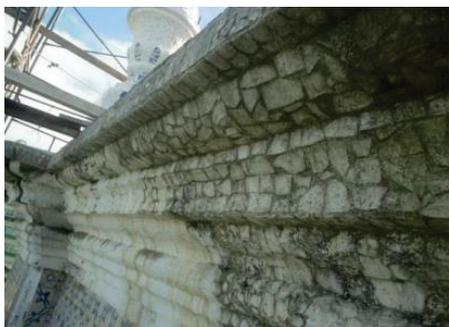
Figura 64 – Pontos de umidade identificados nos embrechados da cobertura

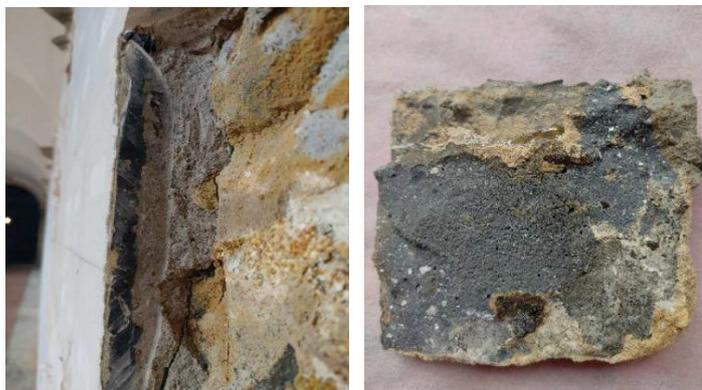
Figura 66 – Azulejo aderido ao suporte com dificuldade de remoção e presença de material cimentício

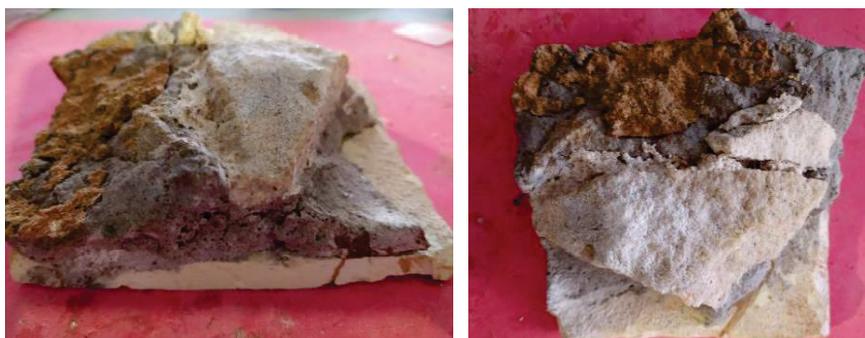
Figura 71 – Registro na argamassa de intervenções inadequadas ocorridas em restauros anteriores

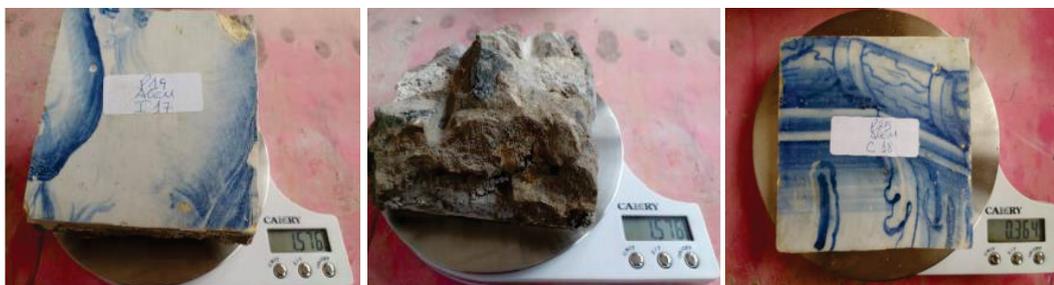
Figura 73 – Incremento de massa gerado pela aderência da argamassa cimentícia ao tardez

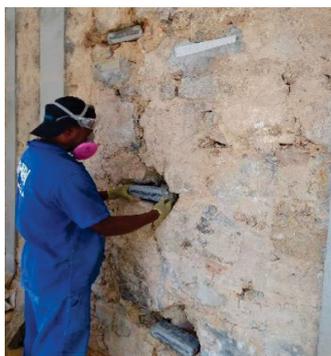
Figura 74 – Amarração nas alvenarias históricas com fissuras por incremento de tensões

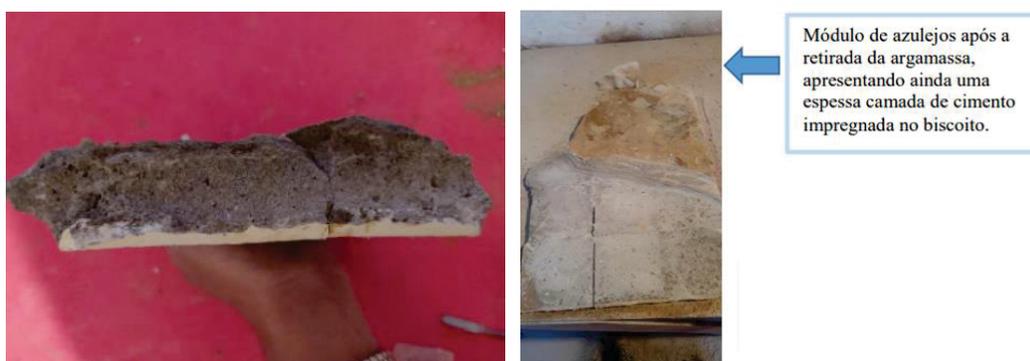
Figura 80 – Espessa camada de argamassa cimentícia aderida no tardo do módulo de azulejos

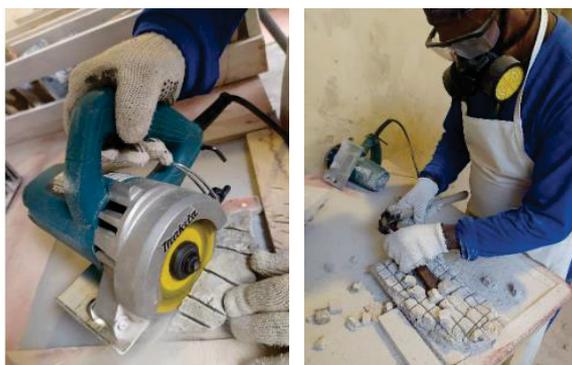
Figura 81 – Desprendimento da argamassa cimentícia recortada em gomos
