**PANORAMA DA SEGURANÇA DO TRABALHO NA CONSTRUÇÃO CIVIL EM  
JANDAIA DO SUL**

Trabalho de Conclusão de Curso apresentado ao curso de Graduação em Engenharia Agrícola, Campus Avançado de Jandaia do Sul, Universidade Federal do Paraná, como requisito parcial à obtenção do título de Bacharel em Engenharia Agrícola.

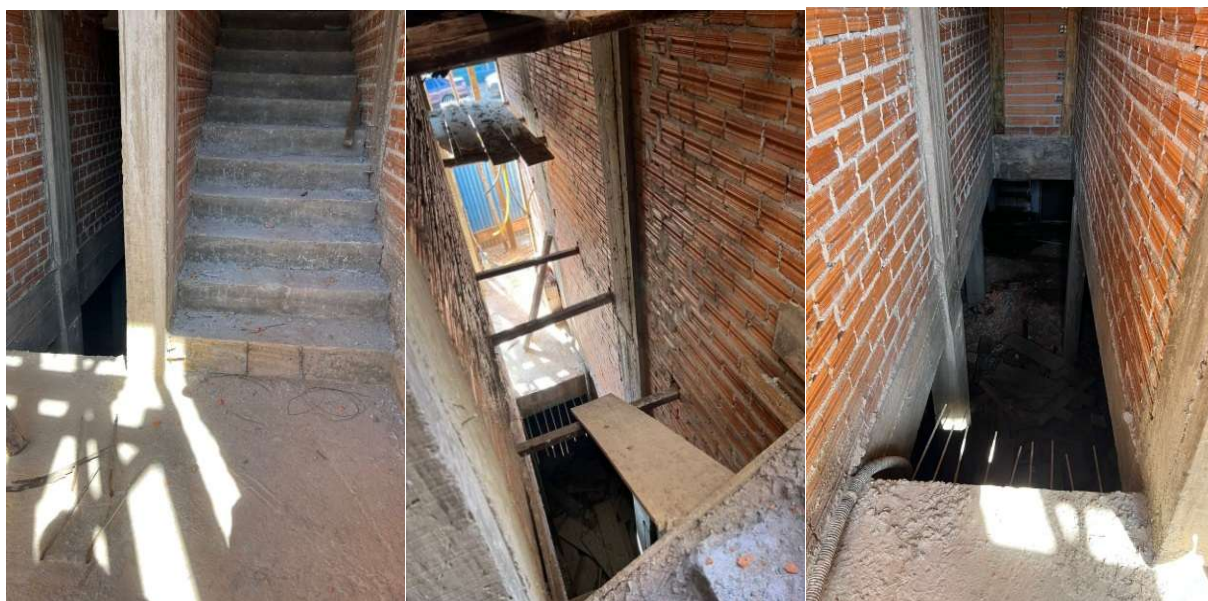
FIGURA 8 - IRREGULARIDADES NA OBRA A.

Na Figura 8 é possível observar um erro comum encontrado nas construções, no caso acima a obra tinha um fosso de aproximadamente 2 metros de altura totalmente descoberto, pois o local é um sobrado e ao lado se encontrava uma escada. Assim, os trabalhadores eram obrigados a descer e subir ao lado do fosso resultando em perigo constante para os mesmos.

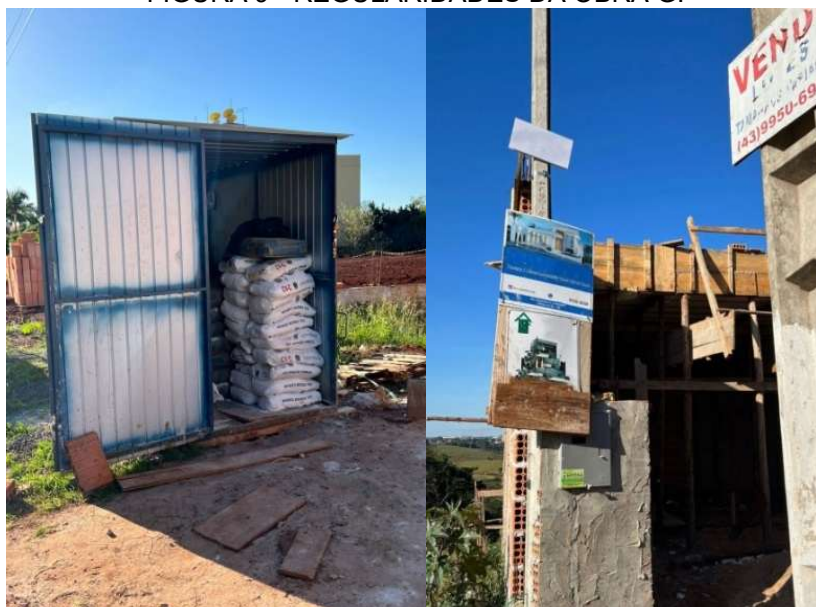
FIGURA 9 - REGULARIDADES DA OBRA G.

Dentro do padrão estabelecido na Lei Federal 5.194/66, a obra G era composta de todas as placas de identificação, como do engenheiro projetista e da construtora responsável pelos funcionários do local. Esta obra, quando comparada com as demais visitadas, era a que mais se enquadrava nos padrões regidos nas normas regulamentadoras, inclusive o andaime construído na mesma foi classificado pelo entrevistador como bem feito e seguro.

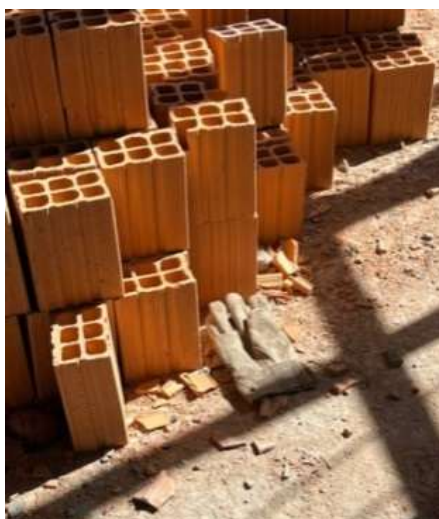
FIGURA 17 – LUVA: EQUIPAMENTO DE PROTEÇÃO INDIVIDUAL.

A Figura 17 traz algo interessante e não incomum nas construções. O entrevistado estava cortando madeira com a serra mármore e, quando questionado sobre o conhecimento de EPI, afirmou que conhecia e citou exemplos, mas na prática não utilizava nem as luvas para sua proteção e as mesmas se encontravam no chão, ao lado de onde o trabalhador estava fazendo seu serviço.
