ASPECTOS DO CICLO DE VIDA DA ESPÉCIE INVASORA *Cordylophora caspia* (CNIDARIA) NO RESERVATÓRIO DA USINA HIDRELÉTRICA GOVERNADOR JOSÉ RICHÁ, RIO IGUAÇU, PARANÁ.

Monografia apresentada à disciplina de Estágio em Zoologia (BZ027), como requisito parcial à conclusão do Curso de Ciências Biológicas, Setor de Ciências Biológicas, Universidade Federal do Paraná.

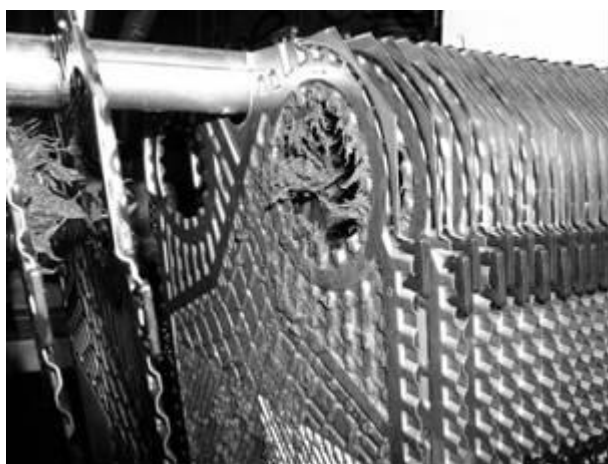
Figura 4 – Trocadores de calor da usina Governador José Richa tomados por colônias de *C. caspia*.

No Estado do Paraná, após sua introdução pela Bacia do Rio Iguaçu, o hidrozoário *C. caspia* alcançou as usinas hidrelétricas de Governador José Richa (Salto Caxias) e Governador Ney Braga (Segredo) da COPEL, e a usina de Salto Santiago da Tractebel Energia. Seu crescimento intenso na usina de Salto Caxias vem causando problemas de entupimentos nos sistemas de filtragem, de troca térmica e tubulações (Figura 4), levando a um aumento no custo econômico de manutenção destes sistemas, além de indisponibilizar partes do sistema durante a inspeção.

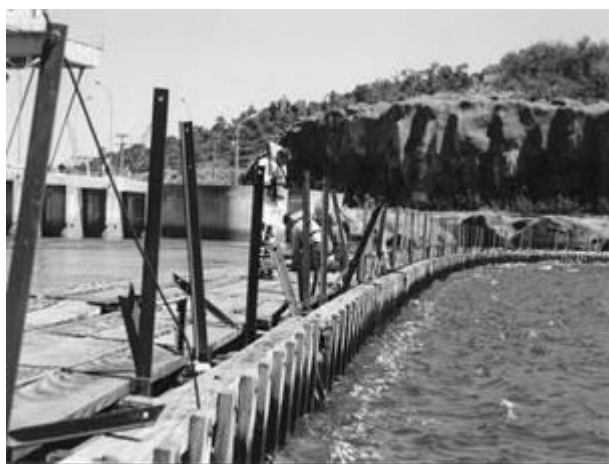
Figura 7 – Imagem do ponto 1, localizado próximo a barragem, exposto a grande fluxo de água.

A área utilizada para a realização do experimento foi o reservatório da usina Hidrelétrica Governador José Richa (Salto Caxias) (Figura 6), localizada no Rio Iguaçu, Paraná (Figura 5). Esta localidade foi escolhida devido ao fato de a espécie já ter se estabelecido nesta região. Dentro do reservatório, os experimentos foram instalados em dois pontos diferentes: Ponto 1, localizado próximo à barragem, exposto a grande fluxo de água (Figura 7) (25°32'32.98"S; 53°29'48.79"W), e Ponto 2, próximo à margem, em um ambiente lântico (Figura 8) (25°32'11.81"S; 53°29'59.23"W).

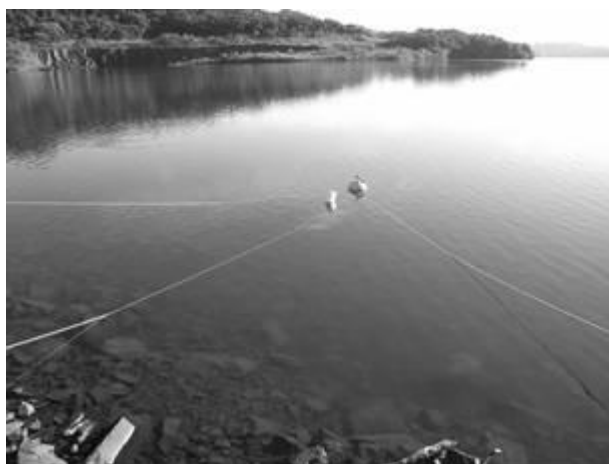
Figura 8 – Imagem do ponto 2, localizado próximo a margem em região lântica.

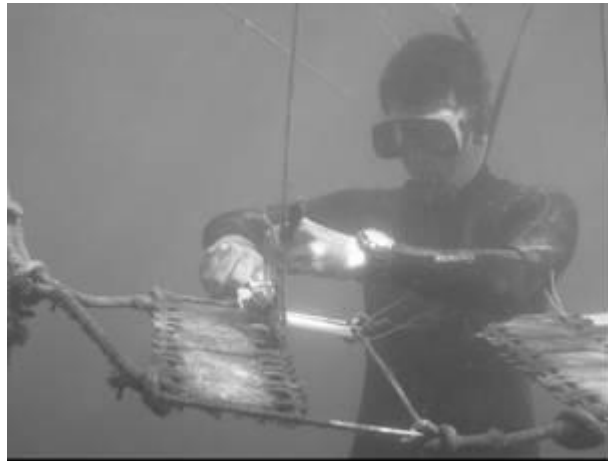
Figura 10 – Coleta das placas no ponto 2, utilizando mergulho livre.

O experimento teve duração de um ano, com coletas mensais realizadas de Março de 2006 a Fevereiro de 2007. No Ponto 1, por ser uma região perigosa e de muito fluxo de água, as molduras foram retiradas rapidamente para a coleta do material e recolocadas na água. No Ponto 2, as placas foram retiradas com mergulho livre (Figura 10).

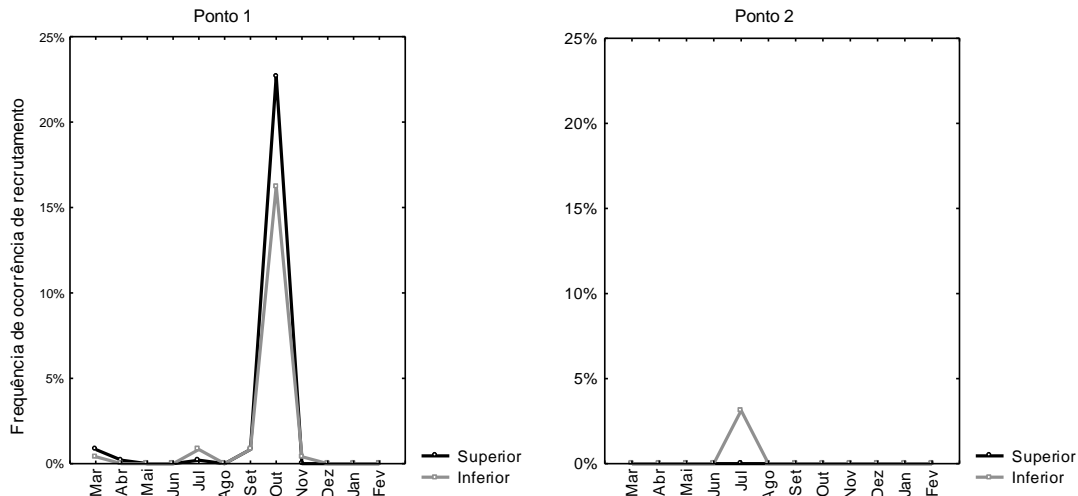
Figura 12 – Meses de ocorrência de recrutamento da espécie.

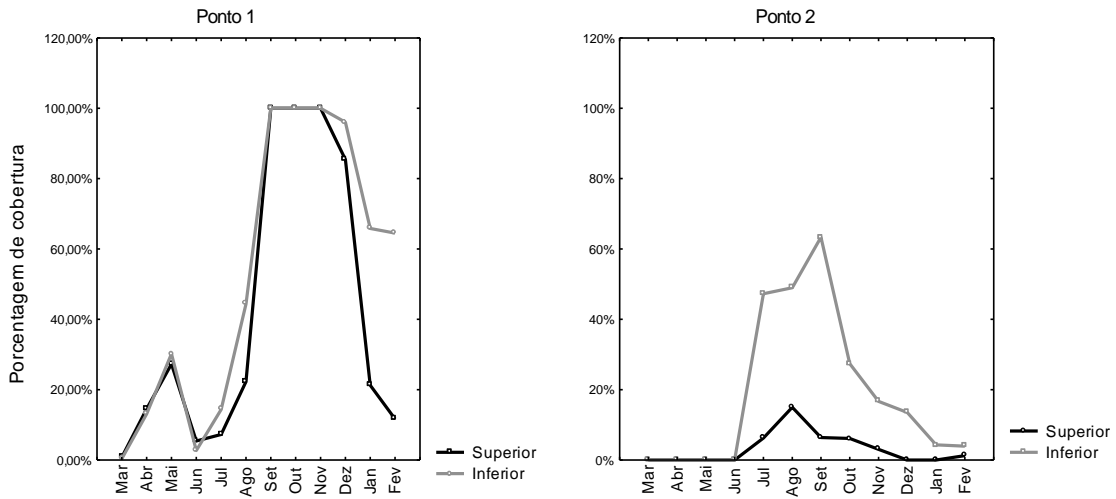
Figura 14 – Porcentagem de cobertura das colônias sobre as placas.

100% de cobertura da placa, tanto na face superior quanto na inferior (Figura 14). No Ponto 2, apenas na região inferior de uma das réplicas as colônias atingiram 100% de cobertura, com o maior valor, na média das três réplicas, chegando a 63,33% no mês de Setembro (Figura 14).

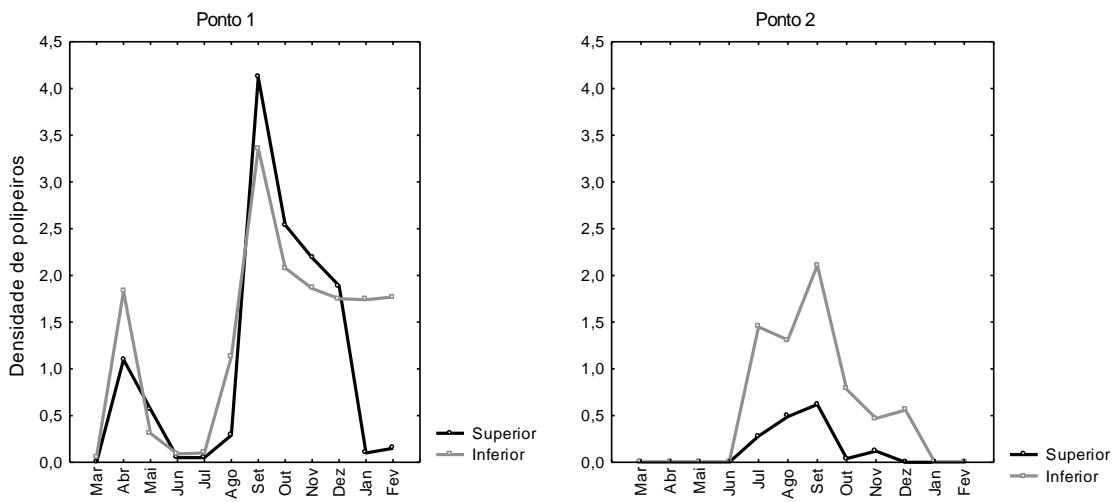
Figura 15 – Densidade de polipeiros cm² durante os 12 meses.

Coincidindo com os valores de porcentagem de cobertura da placa, a densidade de polípeiros por quadrícula atingiu os valores máximos também no mês de Setembro, nos dois Pontos. O valor máximo encontrado na média das três réplicas foi 4,12 e 2,1 para os Pontos 1 e 2 respectivamente (Figura 15). É possível que, por haver dificuldade de assentamento de larvas no Ponto 2, e posterior crescimento das colônias, como discutido anteriormente, o mesmo tenha apresentado menores valores nos parâmetros relacionados a crescimento, em relação ao Ponto 1. Além disso, a intensidade do fluxo da água afeta a disponibilidade de alimento através da entrega de nutrientes (ALLAN, 1995). Este fator pode ter causado uma limitação no crescimento das colônias no Ponto 2, já que o fluxo da água é praticamente ausente e a oferta de alimento aos organismos sésseis é baixa.

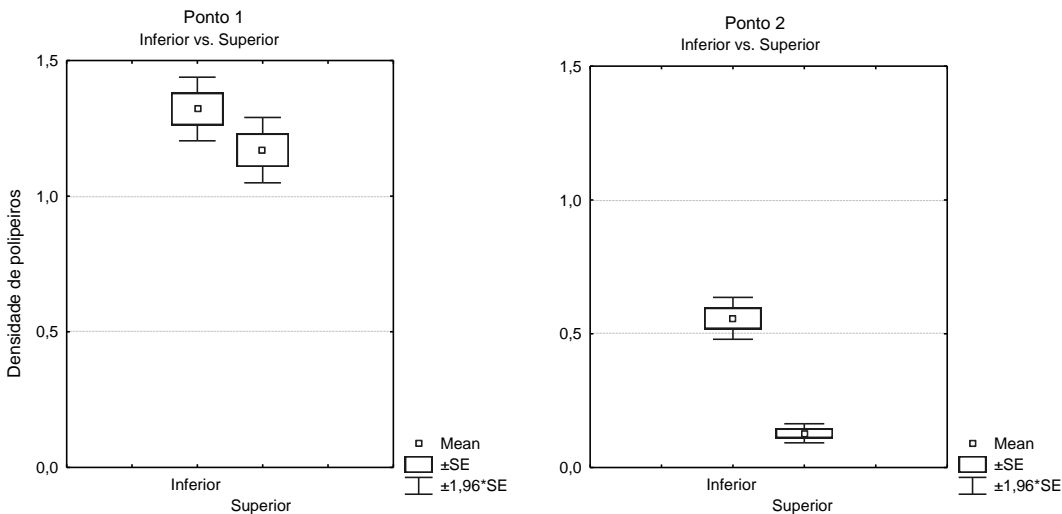
Figura 17 - Análise mostrando diferença significativa entre os valores de densidade de polipeiros ($p < 0,05$).

Ambos os Pontos apresentaram diferença significativa entre os lados superior e inferior da placa para porcentagem de cobertura (Figura 16) e densidade de polípeiros (Figura 17) ($p < 0,05$), sendo que o lado inferior mostrou os valores mais altos, com maior discrepância no Ponto 2. Isso se deve provavelmente ao fato de o Ponto 1 receber maior fluxo de água, e conseqüentemente acumular menos sedimento na face superior das placas, recebendo maior freqüência de recrutamento e posterior crescimento das colônias.

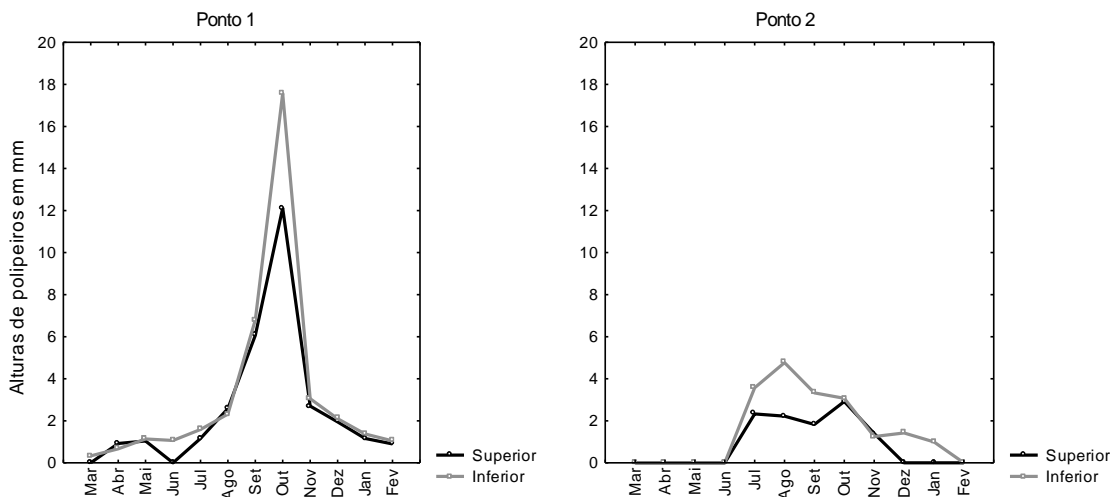
Figura 18 – Meses de maior altura dos polipeiros.

As maiores alturas de polipeiros também foram encontradas durante o início da primavera, coincidindo com os maiores valores de crescimento das colônias sobre as placas. O Ponto 1 apresentou valores maiores, diferindo significativamente do Ponto 2, tanto para a superfície superior quanto para a inferior ($p < 0,05$) (Figura 19). As maiores alturas foram respectivamente 40mm e 11mm. Na média das três réplicas, os valores obtidos foram máximos em outubro para o Ponto 1, e agosto para o ponto 2, com 17,57mm e 4,77mm.

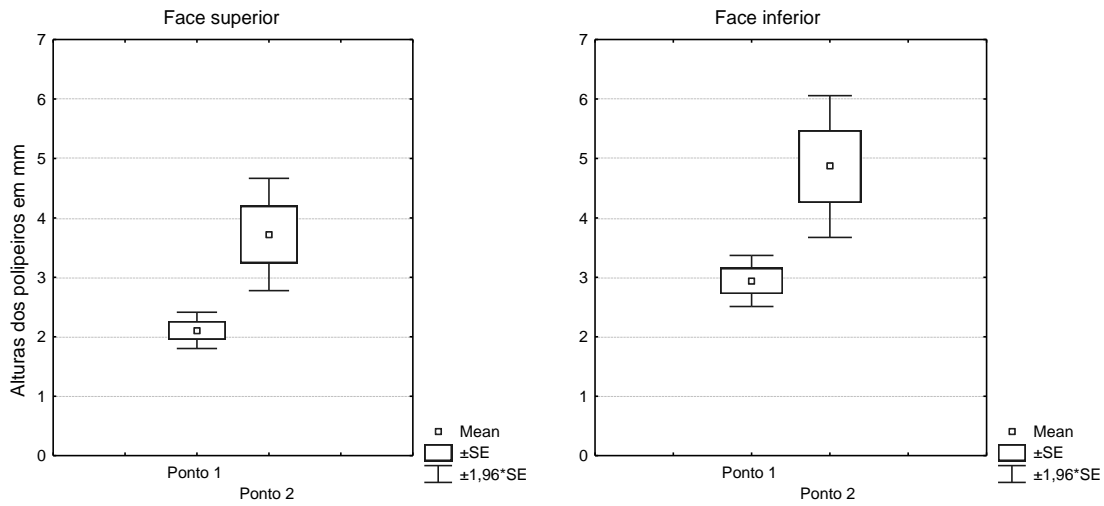
Figura 19 – Análise mostrando diferença significativa entre pontos 1 e 2 ($p < 0,05$).

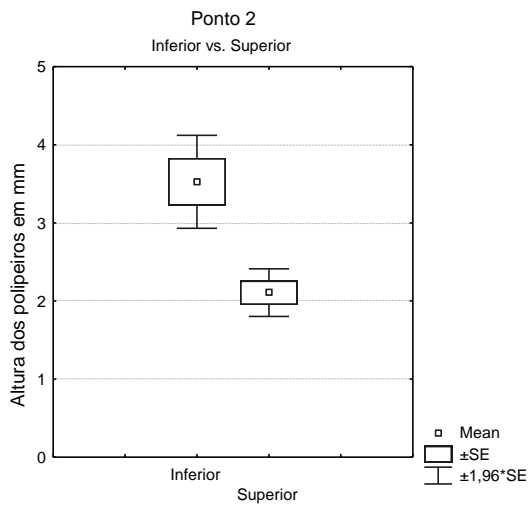
Figura 20 – Análise mostrando diferença significativa entre face superior e inferior das placas no ponto 2 ($p < 0,05$).

Apenas o Ponto 2 apresentou diferença significativa entre as superfícies, com os maiores valores para a superfície inferior da placa ($p < 0,05$) (Figura 20).

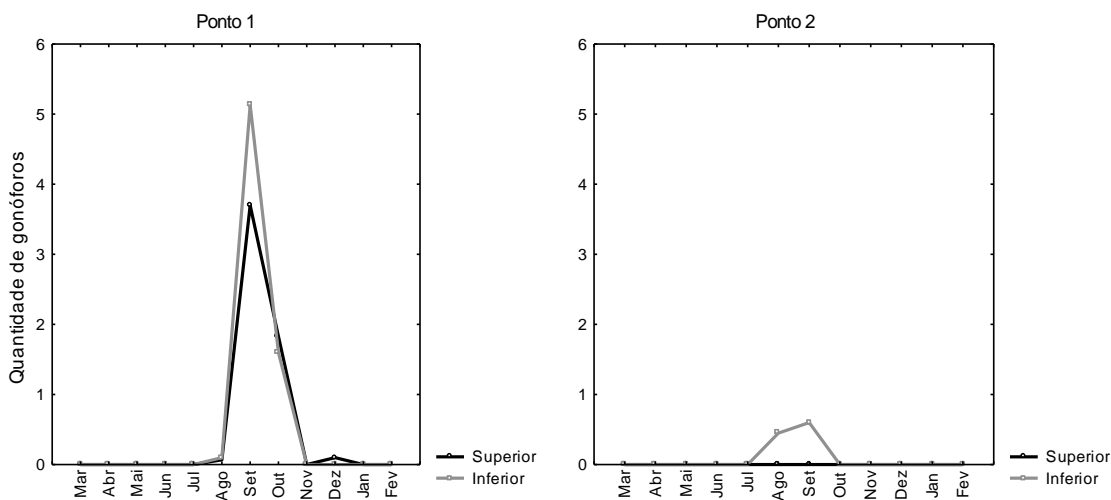
Figura 21 – Picos reprodutivos, representados pela quantidade de gonóforos por polipeiro.

As maiores quantidades de gonóforos também ocorreram durante o início da primavera como mostrado na Figura 21, para média das três réplicas nos dois Pontos. A época reprodutiva coincidiu com os valores de maior crescimento da colônia. Porém, os valores do Ponto 1, foram significativamente maiores do que os do Ponto 2 ($p < 0,05$), com a quantidade máxima de 34 gonóforos por polipeiro. No Ponto 2, a quantidade máxima foi de 4 gonóforos por polipeiros (Figura 21).
