**AVALIAÇÃO DAS CONTRIBUIÇÕES DE ÁGUA DE CHUVA PROVENIENTES DE
LIGAÇÕES DOMICILIARES EM SISTEMA DE ESGOTAMENTO SANITÁRIO
SEPARADOR ABSOLUTO**

Dissertação apresentada ao Programa de Mestrado Profissional em Meio Ambiente Urbano e Industrial do Setor de Tecnologia da Universidade Federal do Paraná em parceria com o SENAI-PR e a Universität Stuttgart, Alemanha, como requisito parcial para obtenção do grau de Mestre em Meio Ambiente Urbano e Industrial.

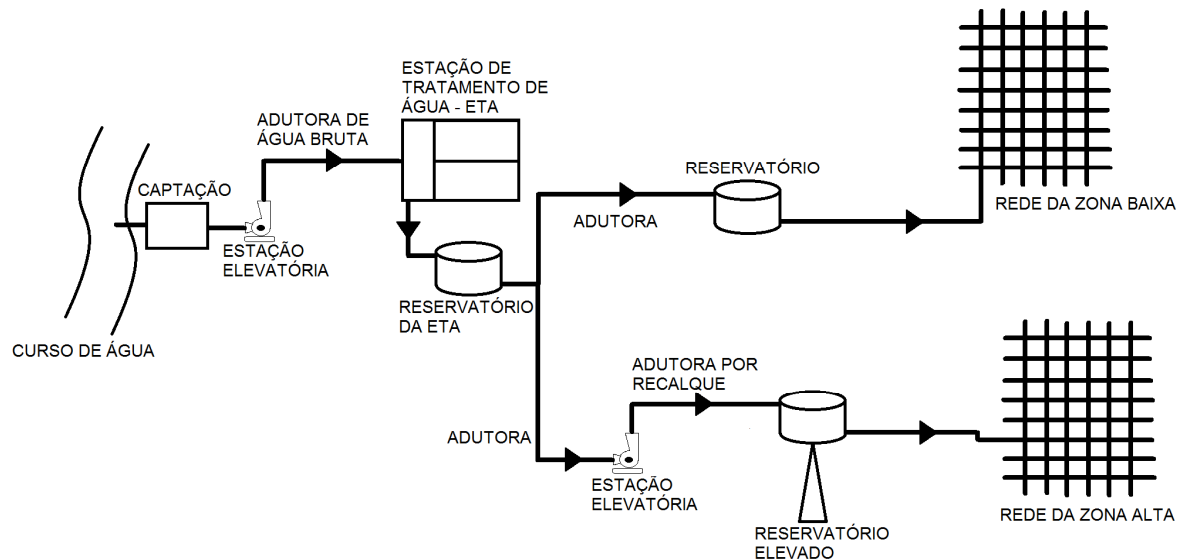
A FIGURA 2 ilustra um sistema de abastecimento de água separando cada etapa, desde a captação, transporte, tratamento, reservatórios e distribuição.

FIGURA 2 - SISTEMA DE ABASTECIMENTO DE ÁGUA
 FONTE: Adaptado de TSUTIYA (2006)

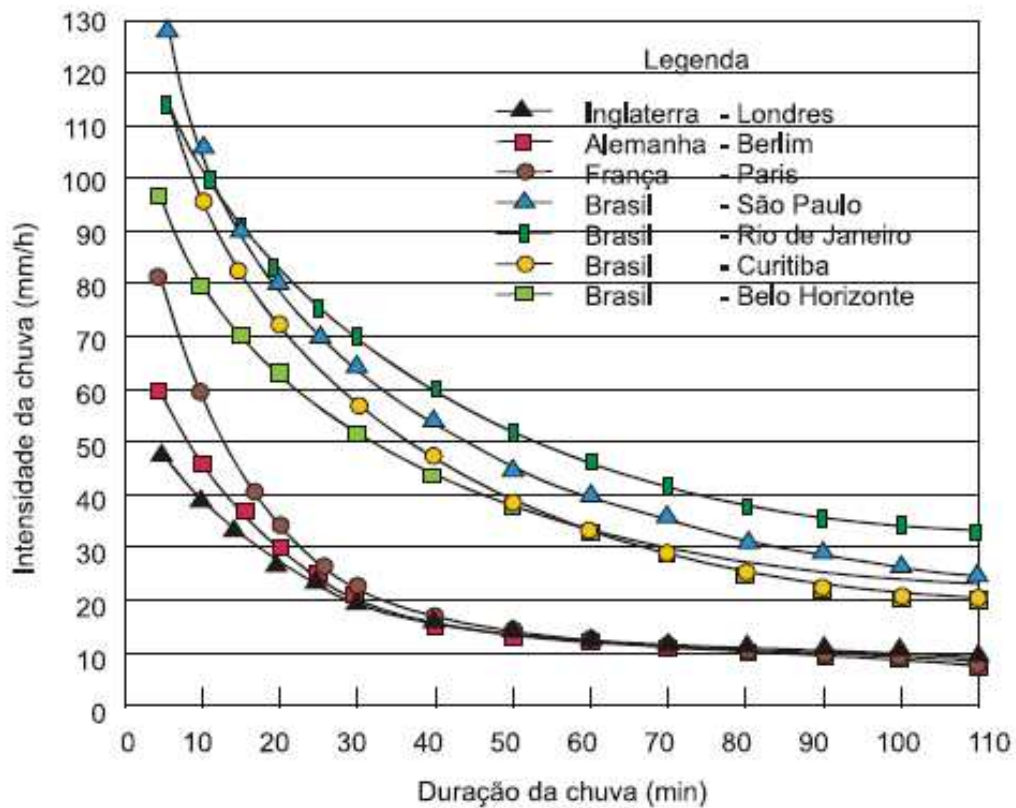
Tsutiya e Bueno (2004) fazem um comparativo entre os tipos de sistemas e apontam que uma das principais causas de não se optar pelo sistema unitário no Brasil é o fato dos volumes de precipitações pluviométricas nacionais serem bem maiores dos existentes em países em que este tipo de sistema é concebido. A FIGURA 6 demonstra uma comparação das precipitações de cidades europeias e brasileiras.

FIGURA 6 – COMPARAÇÃO DE INTENSIDADE DE CHUVA EM CIDADES EUROPEIAS E BRASILEIRAS

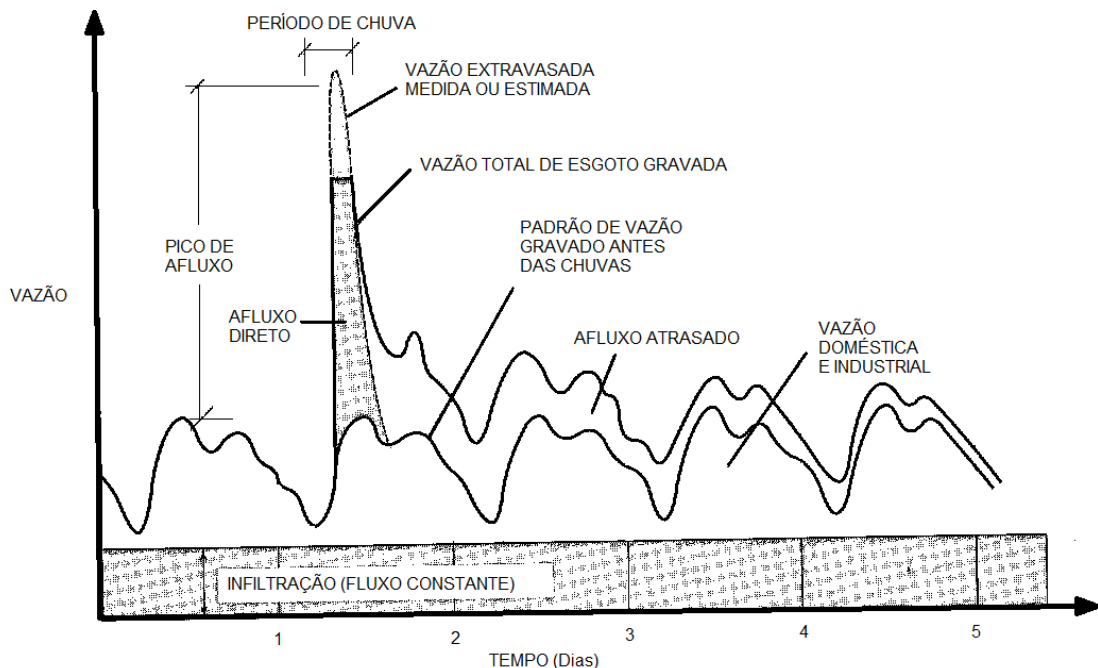
Metcalf e Eddy (2003) separam a água de chuva que adentra ao sistema de esgotamento sanitário em dois grupos, a infiltração e o afluxo. A primeira acontece devido a problemas nas tubulações, possibilitando a entrada da água que permeia o solo pelas juntas mal encaixadas, defeitos nas conexões, trincas nas tubulações ou defeitos em outros elementos do sistema como poços de visita. Já o afluxo, é dividido em três grupos: os fluxos constantes, que são provenientes de áreas pantanosas, nascentes e geram uma vazão constante no sistema – existem os fluxos diretos, que acontecem devido a ligações diretas de água da chuva no sistema de esgotamento sanitário, seja das residências ou de sistemas de drenagem urbana, esta contribuição possui reflexo imediato no sistema, com acréscimo de vazão no momento da chuva – e há, também, os afluxos atrasados, que ocorrem após o acontecimento do evento de chuva e são provenientes de bombas do subsolo de edificações ou entrada tardia por meio de poços em áreas de alagamento. A FIGURA 8 demonstra, por meio de um gráfico da vazão pelo tempo, as áreas das curvas que representam cada tipo de contribuição de água externa ao sistema em uma avaliação das vazões.

FIGURA 8 - GRÁFICO DE IDENTIFICAÇÃO DA INFILTRAÇÃO E AFLUXO
 FONTE: Adaptado de METCALF & EDDY (2003)

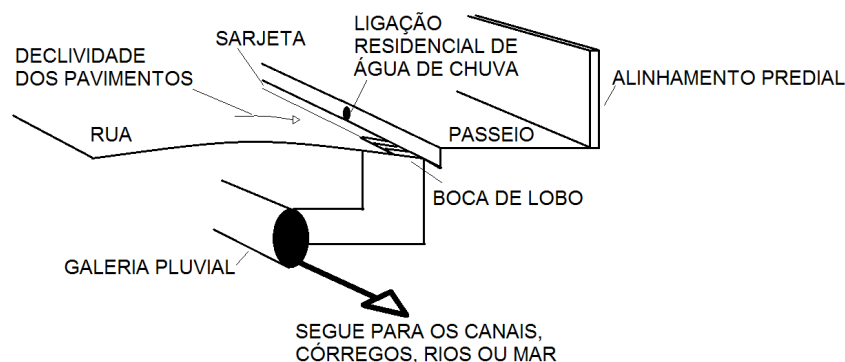
A macrodrenagem, segundo Aguiar *et al.* (2005), é formada por sistemas de canais e rios que recebem a água da microdrenagem e, normalmente, estes não possuem capacidade de escoamento suficiente nos centros urbanos, uma vez que a impermeabilização do solo acelera o escoamento superficial.

FIGURA 9 - SISTEMA DE DRENAGEM URBANA
 FONTE: Adaptado de FENDRICH *et al.* (1997)

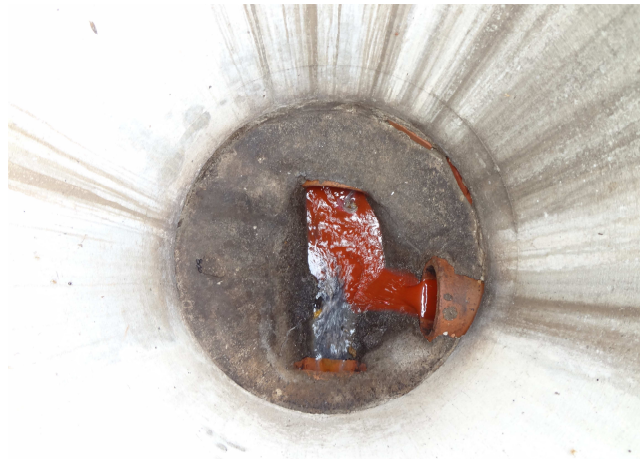
FIGURA 15 - FOTO DE POÇO DE VISITA DURANTE VISTORIA TÉCNICA AMBIENTAL
 FONTE: O autor (2012)

técnicos ambientais solicitam aos clientes a possibilidade de entrar nas residências para realizar o procedimento de identificar ligações irregulares com o lançamento de corante nos pontos de contribuição de esgoto e de água de chuva. Enquanto isso, outros técnicos, ficam na rede coletora de esgoto realizando acompanhamento visual do fluxo, verificando a passagem ou não dos corantes lançados, conforme a FIGURA 15. Caso haja ligações irregulares ou problemas nas ligações, os clientes são informados e notificados para a correção.

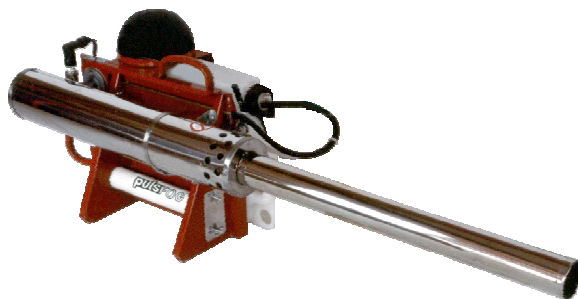
A FIGURA 16 demonstra o termo-nebulizador Pulsfog, que foi utilizado na aplicação de fumaça para o teste de ligações irregulares.

FIGURA 16 – TERMONEBULIZADOR PULSFOG K-10
FONTE: Site da empresa Tecnigran (2013).

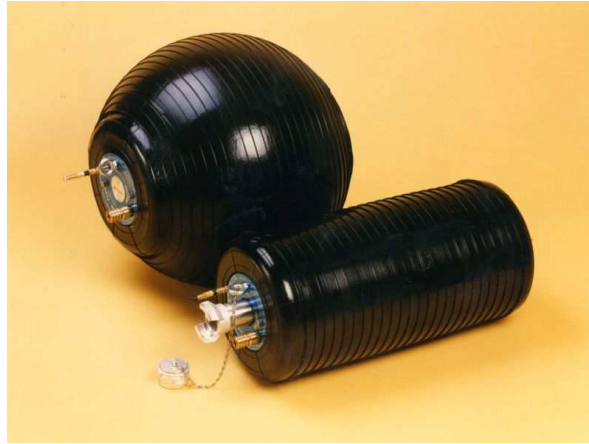
obturadores pneumáticos de rede de esgoto, que são balões inseridos na rede coletora para estancar o trecho e não haver perda de fumaça, conforme pode ser observado na FIGURA 17.

FIGURA 17 – OBTURADOR PNEUMÁTICO PARA REDE COLETORA DE ESGOTO
FONTE: Site da empresa Certoma (2013).

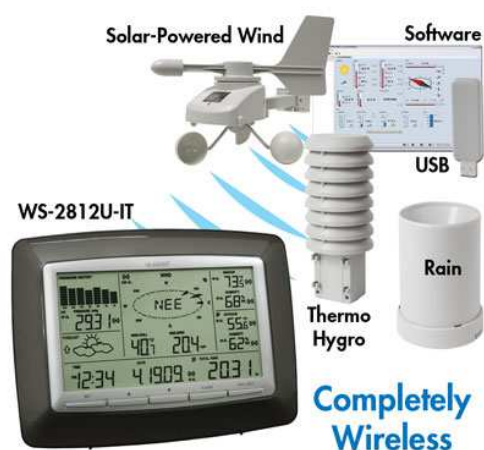
Para a realização das medições pluviométricas foi utilizada a estação pluviométrica portátil WS-2812 com 0,1 mm de resolução para medir precipitações pluviométricas, FIGURA 18, da marca La Crosse Technology.

FIGURA 18 - FOTO DA ESTAÇÃO PLUVIOMÉTRICA
 FONTE: Site da empresa Lacrosse Technology (2013).

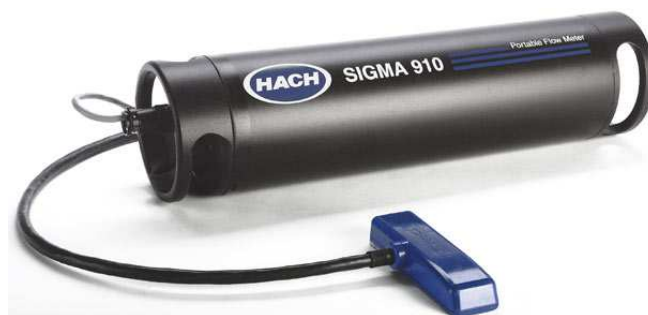
O equipamento utilizado para a medição de vazão é o aparelho Sigma 910 da marca Hatch, FIGURA 20.

FIGURA 20 - FOTO DO MEDIDOR DE VAZÃO PORTÁTIL
FONTE: Site da empresa Hach (2012).

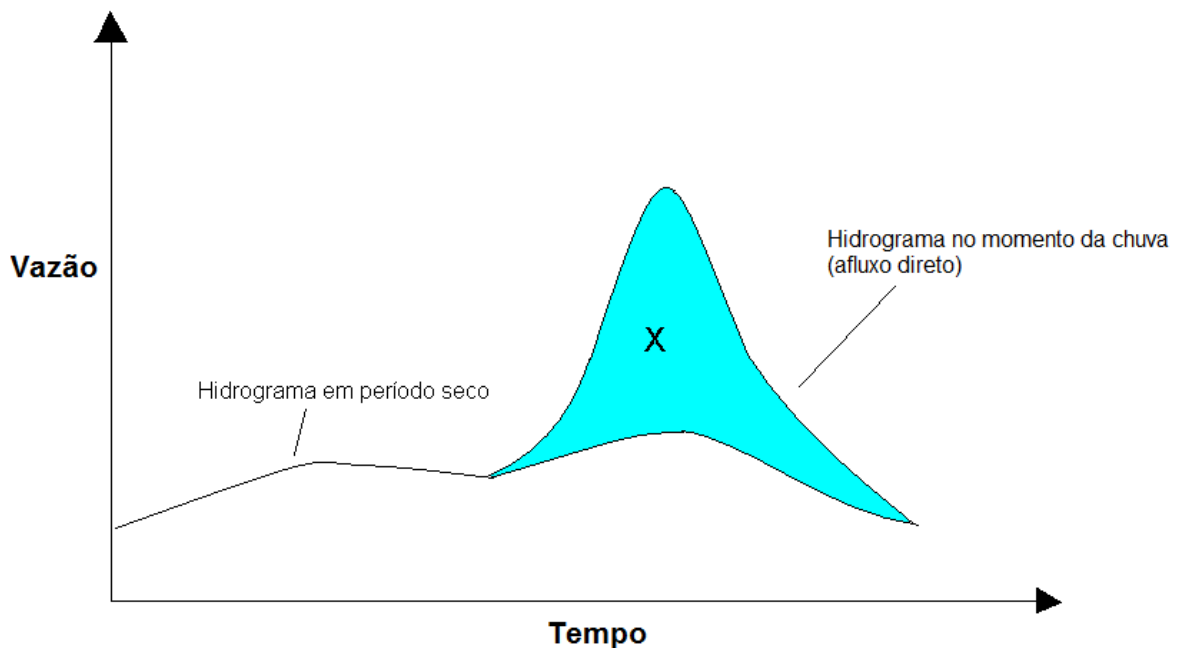
A FIGURA 21 mostra uma representação pico de vazão em um gráfico do tipo vazão pelo tempo.

FIGURA 21 - HIDROGRAMA ESQUEMÁTICO COMPARATIVO ENTRE DIA SECO E CHUVOSO
 FONTE: Adaptado de METCALF & EDDY (2003)

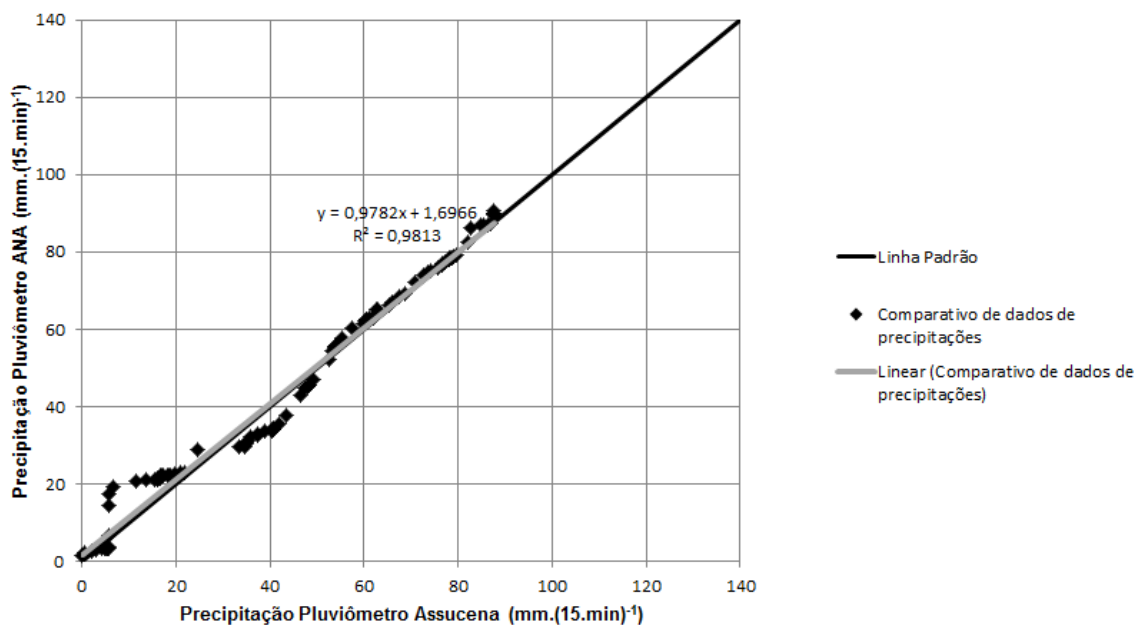
No entanto aproveitou-se a existência da estação da Agência Nacional das Águas (ANA), instalada na estação de tratamento Belém, que fica a aproximadamente, 3,2 km de distância do ponto de instalação do pluviômetro utilizado neste estudo, para realizar uma comparação entre os dados das duas estações pluviométricas, com o objetivo de verificar se os dados estão relativamente corretos. Conforme pode ser observado na FIGURA 26.

FIGURA 26 - CRUZAMENTO DAS INFORMAÇÕES DOS PLUVIÔMETROS DA ANA E DO CONJUNTO ASSUCENA.

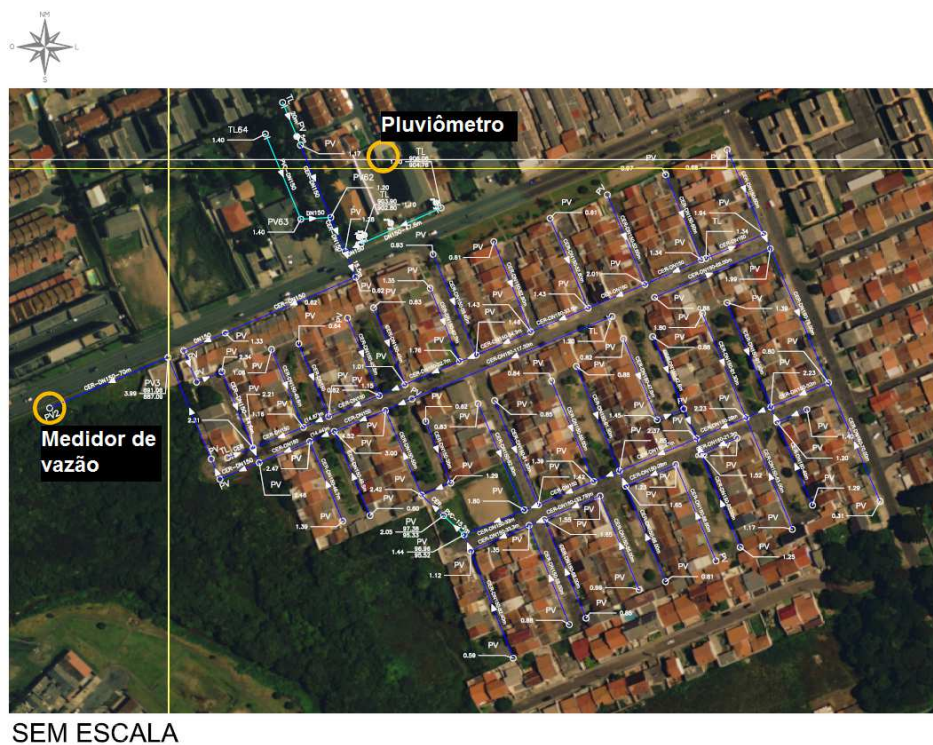
Os pontos de coleta das informações pluviométricas e de vazão podem ser observados na FIGURA 27.

FIGURA 27 - CADASTRO TÉCNICO ATUALIZADO COM LOCALIZAÇÃO DOS MEDIDORES DE VAZÃO E PLUVIÔMETRO

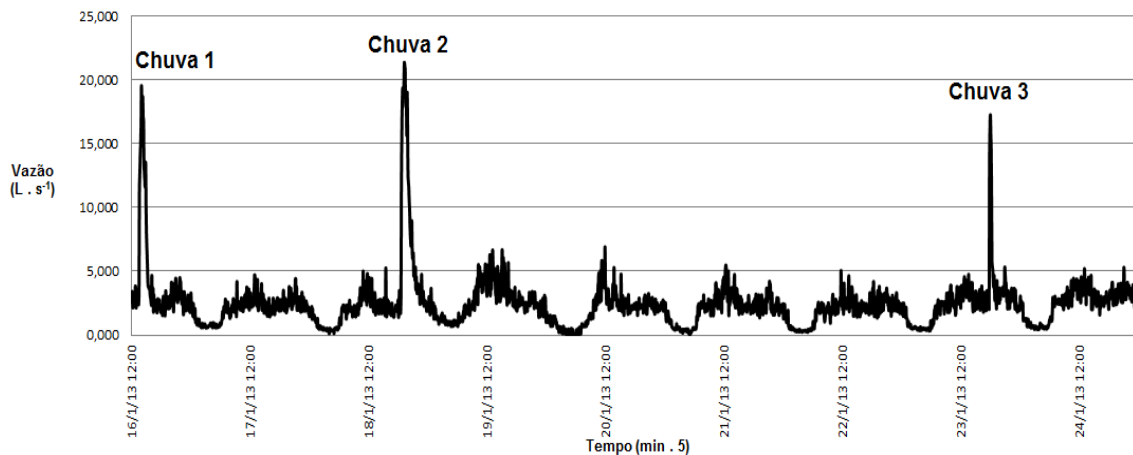
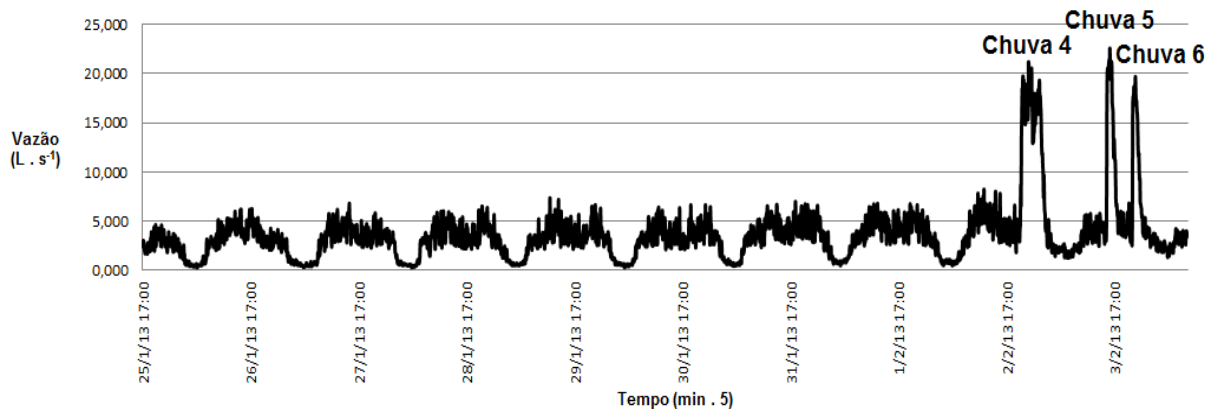
Os resultados das medições mostram nas FIGURA 28 e FIGURA 29 que existe uma sazonalidade no consumo de água e, conseqüentemente, despejo de esgoto no conjunto Assucena. Pode-se observar, claramente, o comportamento diário de consumo residencial, extraindo-se os picos de vazão ocorridos nos momentos de chuva.

FIGURA 28 - HIDROGRAMA DA SAZONALIDADE DO PRIMEIRO PERÍODO DE MEDIÇÃO
 FONTE: O autor (2013)

FIGURA 29 - HIDROGRAMA DA SAZONALIDADE DO SEGUNDO PERÍODO DE MEDIÇÃO
 FONTE: O autor (2013)

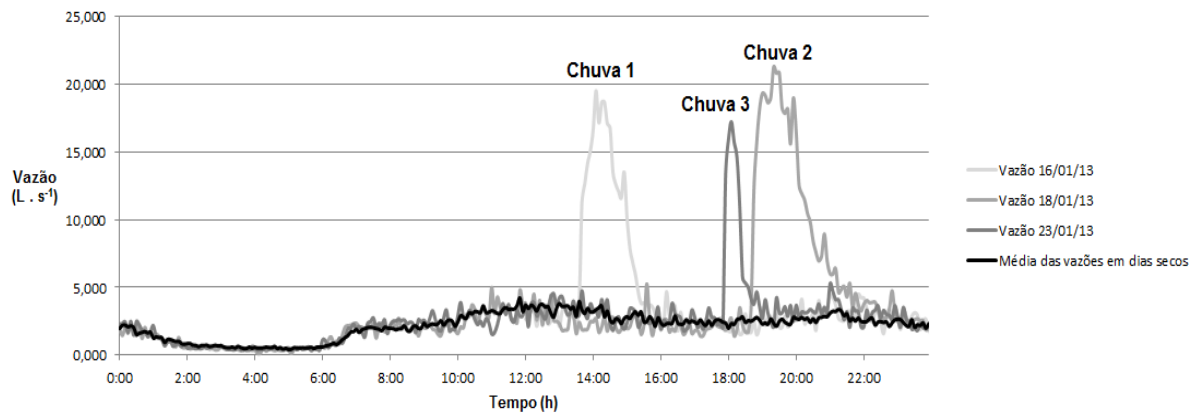
Se forem observadas as vazões diárias, é possível ressaltar ainda mais os picos de vazão ocorridos em momentos de chuva, demonstrando assim, o problema que existe em sistemas de esgotamento sanitário, separador absoluto não estanque, quanto à água da chuva. As FIGURA 30 e FIGURA 31 demonstram as vazões diárias em litros por segundo durante a primeira e segunda campanha de medição e deixam claro que o problema, neste ponto do sistema, é o afluxo direto de água da chuva na rede coletora.

FIGURA 30 - HIDROGRAMAS COMPARATIVOS DOS DIAS DA PRIMEIRA CAMPANHA DE MEDIÇÃO
 FONTE: O autor (2013)

FIGURA 31 - HIDROGRAMAS COMPARATIVOS DOS DIAS DA SEGUNDA CAMPANHA DE MEDIÇÃO
 FONTE: O autor (2013)
