UNIVERSIDADE FEDERAL DO PARANÁ

**ANÁLISE DAS CAUSAS DA DETERIORAÇÃO PRECOCE DOS
POSTES DE MADEIRA TRATADA NA ILHA DO MEL**

Dissertação apresentada ao Curso de Pós - Graduação em Engenharia Florestal, área de Concentração Tecnologia e Utilização de Produtos Florestais, Departamento de Engenharia e Tecnologia Florestal do Setor de Ciências Agrárias da Universidade Federal do Paraná, como parte do cumprimento das exigências para obtenção do título de Mestre em Engenharia Florestal..

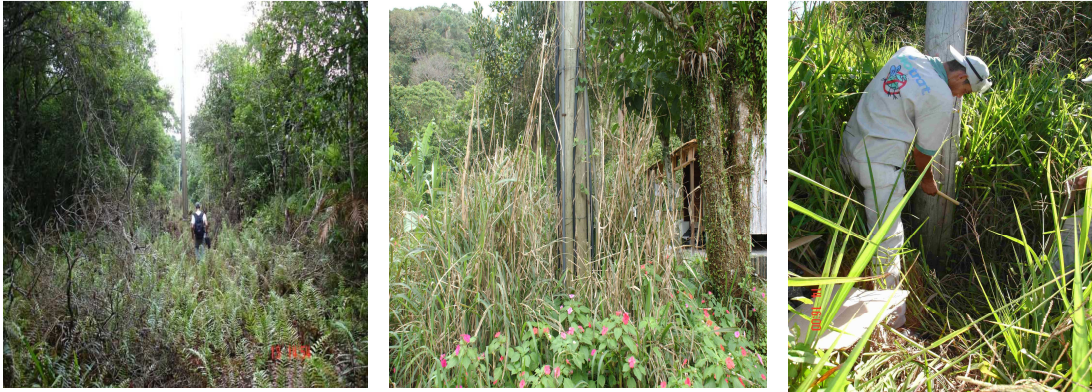
FIGURA 2 - VEGETAÇÃO AO REDOR DOS POSTES

Ao redor de todos os postes foi efetuada a capinagem com uma enxada, devido ao grande volume de vegetação conforme mostrado na Figura 2. Esta capinagem foi indispensável para inspecionar a região de afloramento dos postes.

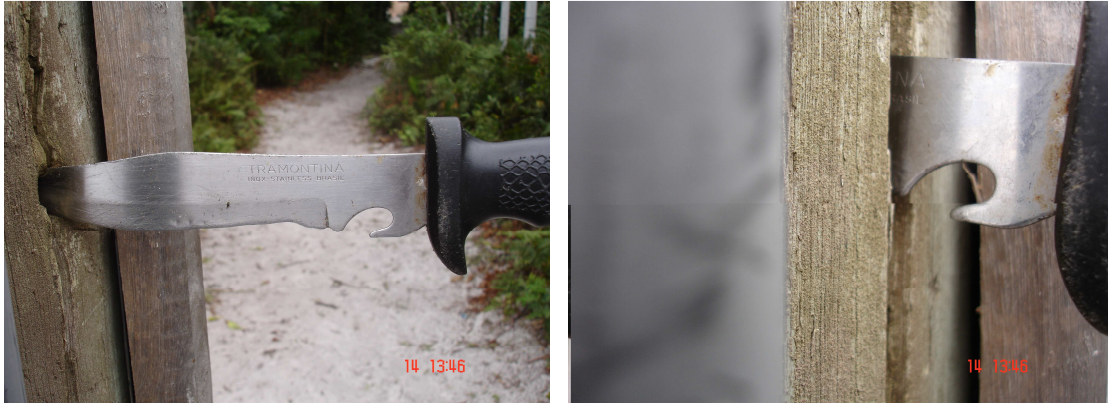
FIGURA 3 - TESTE PARA VERIFICAÇÃO DA PROFUNDIDADE DO FENDILHAMENTO.
 FONTE: A autora (2007)

Para o Teste de Fenda utilizou-se uma faca com lâmina de 15 cm de comprimento, conforme Figura 3, a qual era introduzida na fenda dos postes até o comprimento máximo da lâmina ou da fenda. Desta forma, com a penetração da lâmina da faca introduzida, avaliou-se a profundidade da fenda e a possibilidade de que a madeira não tratada se encontrava exposta aos agentes xilófagos.

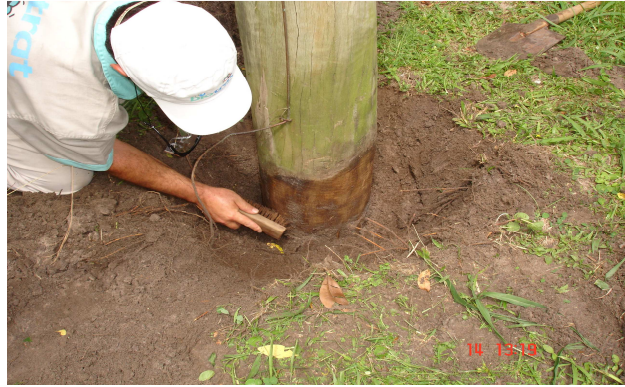
FIGURA 4 - LIMPEZA DO POSTE
FONTE: A autora (2007)

Para acessar abaixo da linha de afloramento escavou-se uma vala de cerca de 30 cm a 40 cm de profundidade ao redor do poste e, em seguida, efetuou-se uma limpeza cuidadosa na área de interesse utilizando uma escova de aço, conforme Figura 4.

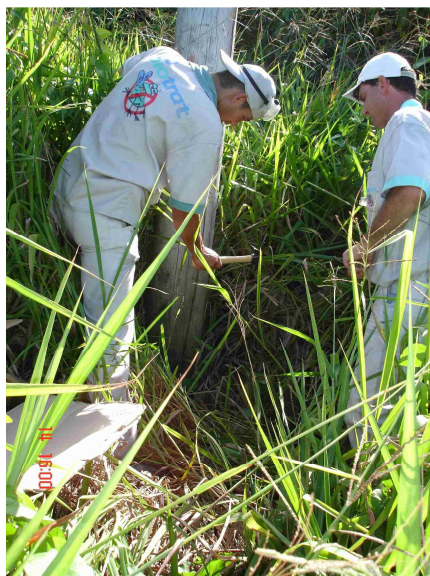
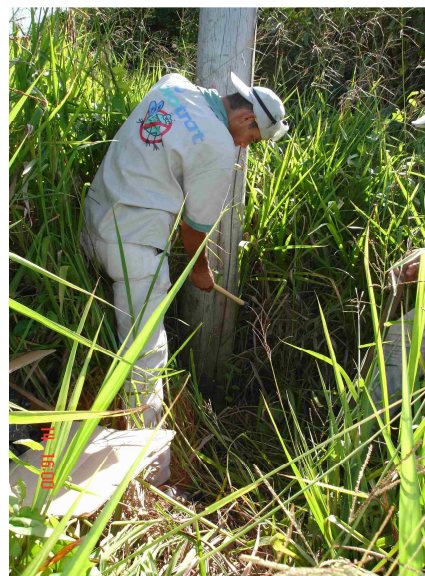
FIGURA 5 - INSPEÇÃO POR PERCUSSÃO
FONTE: A autora (2007)

Caso o problema fosse ocasionado por cupins, em evidência na área escavada, procedeu-se um minucioso exame para estimar o estado interno do poste. Primeiramente, com um martelo, estimou-se por percussão o estado do poste aplicando suaves batidas na superfície da madeira suspeita de estar atacada, pois ao se ouvir um som característico de madeira oca, tem-se um indicativo de ataque. As marteladas foram aplicadas desde o nível dos olhos (aproximadamente 1,6 m) até abaixo da região de afloramento, conforme mostrado na Figura 5.

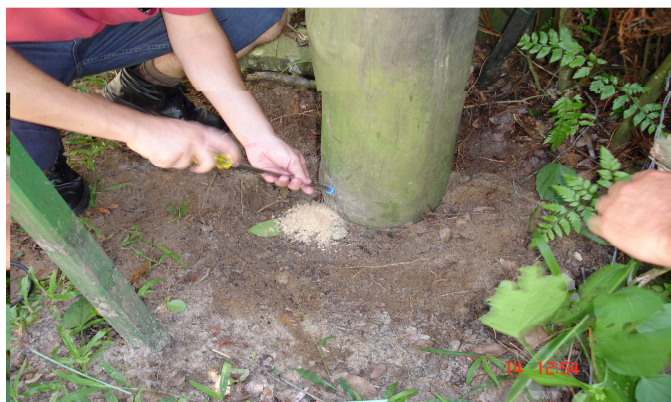
FIGURA 6 - VEDAÇÃO COM TAMPAS DE PLÁSTICO
FONTE: A autora (2007)

Para comprovar esse diagnóstico foi utilizado um sistema destrutivo de punção, com uso de broca apropriada para madeira, de 12 mm de diâmetro. O furo foi executado a 100 mm acima do nível do solo, que permitiu avaliar a deterioração interna, através da resistência necessária ao furo e da serragem extraída. A profundidade desta perfuração foi controlada com uma escala, e não ultrapassou metade do diâmetro do poste estimado (para a maioria dos postes em torno de 10 cm a 22 cm de raio). Após a perfuração fecharam-se os furos com tampas de plástico com rosca, conforme Figura 6.

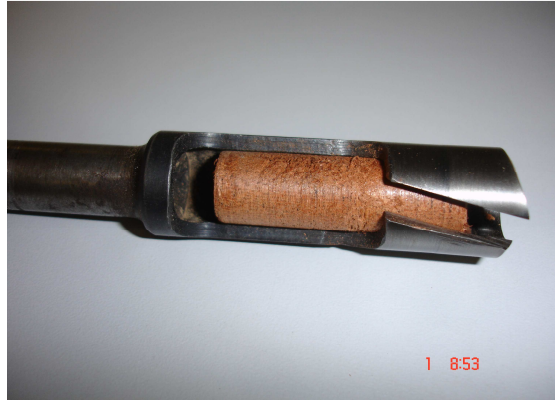
FIGURA 7 – BROCA PARA RETIRADA DE CORPO –
DE – PROVA DA MADEIRA SECA
FONTE: A autora (2007)

Para avaliação química quantitativa da retenção de produtos preservantes nos postes, as amostras foram retiradas com um extrator especial, com diâmetro interno de 18 mm, acoplado em uma furadeira portátil a bateria. Este extrator foi desenvolvido e fornecido pela empresa Montana Química S.A. para a empresa ICOTEMA – Indústria Comércio de Tratamento de Madeiras Ltda. que, por sua vez, emprestou para o LACTEC – Instituto de Tecnologia para o Desenvolvimento, para retirada dos corpos-de-prova, conforme Figura 7.

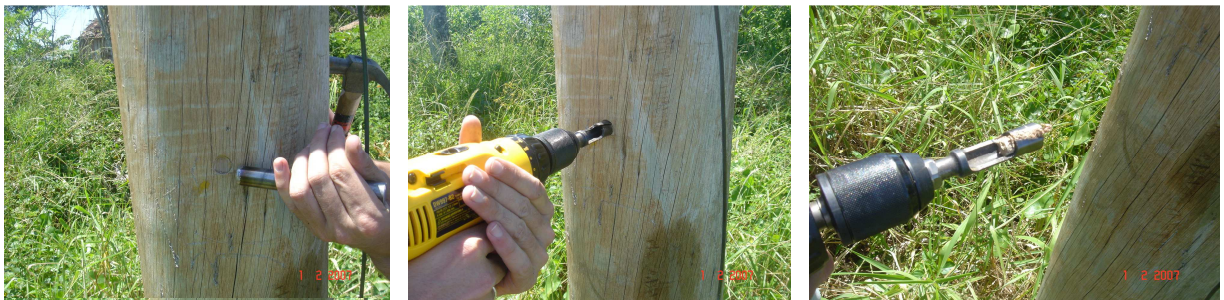
FIGURA 8 - ETAPAS PARA RETIRADA DOS CORPOS - DE - PROVA
FONTE: A autora (2007)

Todas as amostras foram retiradas no nível do diâmetro à altura do peito (DAP), ou seja, a 1,30 m da linha do solo, conforme Figura 8, e de cada poste foram retiradas duas amostras sendo uma na posição sul e outro na posição norte. Para tanto as posições norte e sul foram determinadas com a utilização de uma bússola portátil.

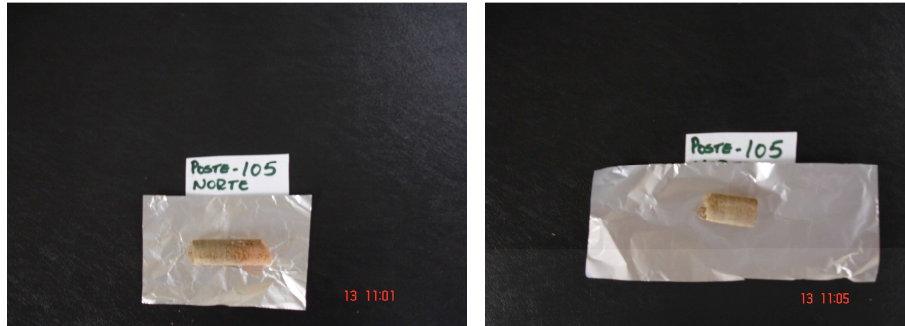
FIGURA 9 - AMOSTRAS PARA ANÁLISE QUÍMICA
FONTE: A autora (2007)

Cada amostra retirada foi embalada individualmente em papel alumínio, devidamente identificada e guardada em sacos plásticos para análise química, Figura 9.

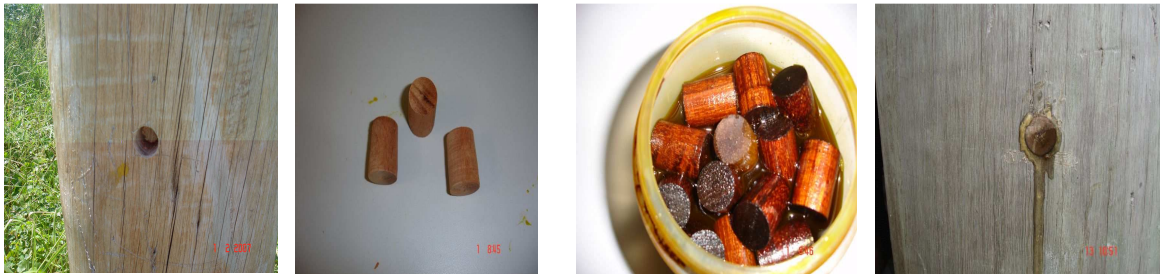
FIGURA 10 - ETAPAS PARA VEDAR OS BURACOS APÓS A RETIRADA DE AMOSTRAS
FONTE: A autora (2007)

Nos orifícios de onde foram retiradas as amostras para análise, inseriu-se baguetes secas de madeira tratadas com CCB. Porém, antes dos baguetes serem inseridos, estes foram lubrificados com um produto composto de emulsão de polímeros estirenados, água, agentes tensoativos, minerais inertes, agentes bactericidas e fungicidas, Figura 10.

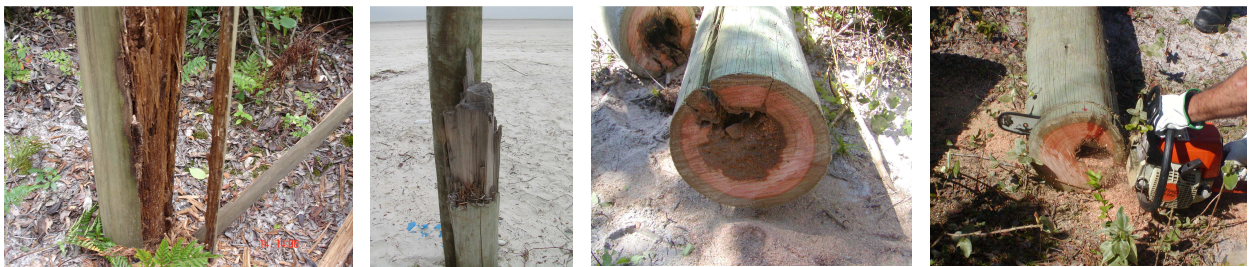
a) b) c) d)
 FIGURA 11 - POSTES PARA ANÁLISES ANATÔMICAS: a) N° 86, b) 101, c) 119 e d) 120
 FONTE: A autora (2007)

Para este estudo foram retiradas amostras de quatro postes, n° 86, 101, 119 e 120 (número de identificação da Copel) disponíveis para retirada de corpos – de - prova de acordo com dimensões necessárias para as análises, conforme Figura 11.

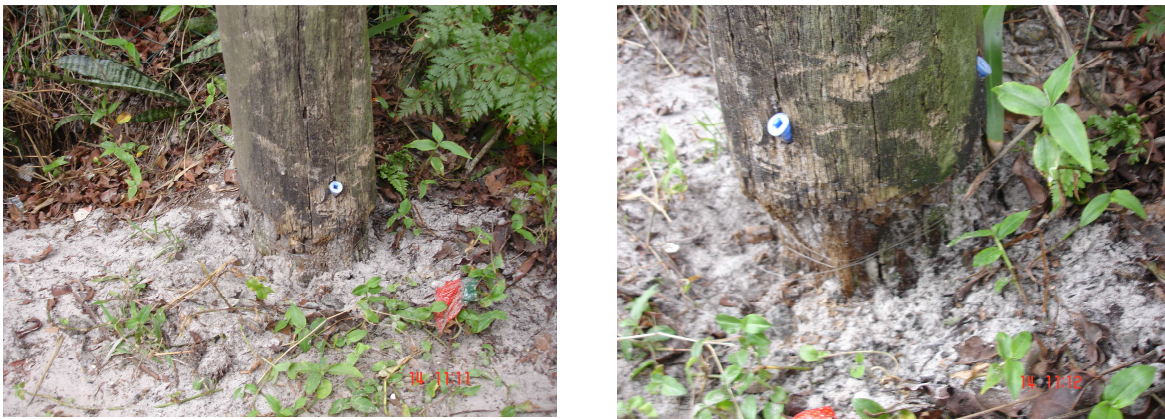
FIGURA 12 - POSTES ATACADOS COM PODRIDÃO MOLE OU PARDA
FONTE: A autora (2007)

Poste sob avaliação visual referente à existência de fungos de podridão parda ou mole, bem como o grau de deterioração da madeira, é ilustrado na Figura 12.

A madeira atacada por fungos de podridão mole, quando úmida, apresentava a superfície amolecida e facilmente removida com estilete; quando seca a madeira apresentava uma camada superficial escurecida e várias fissuras no sentido da grã. A madeira atacada por fungos de podridão parda apresentava uma coloração parda e ao contrário da podridão mole seu ataque apresentava-se em porções mais profundas da madeira.

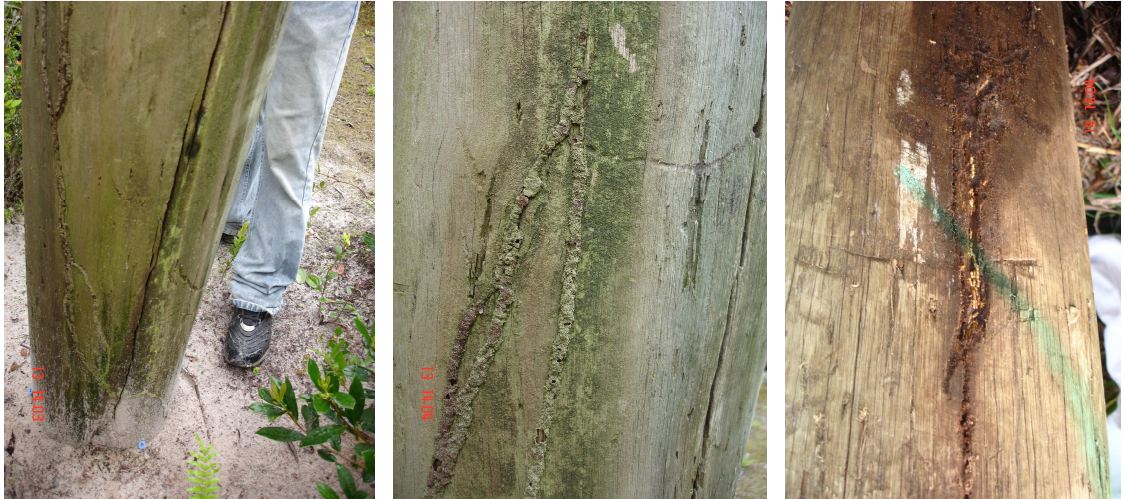
FIGURA 13 - POSTES ATACADOS POR CUPINS DE SOLO
FONTE: A autora (2007)

A distinção das características de ataque por cupins subterrâneos ou de solo das de outros insetos, foi feita observando-se a existência de uma fina camada externa na peça que estava sendo atacada que, quando forçada por um objeto pontiagudo, se rompia com facilidade, conforme apresentada na Figura 13.

Outro método utilizado para avaliar o ataque por cupins de solo foi por percussão, com a ação de suaves batidas, com um martelo, na superfície da madeira suspeita de estar atacada, pois se utilizando este procedimento é possível ouvir o som característico de madeira oca, típico de madeira atacada por cupins.

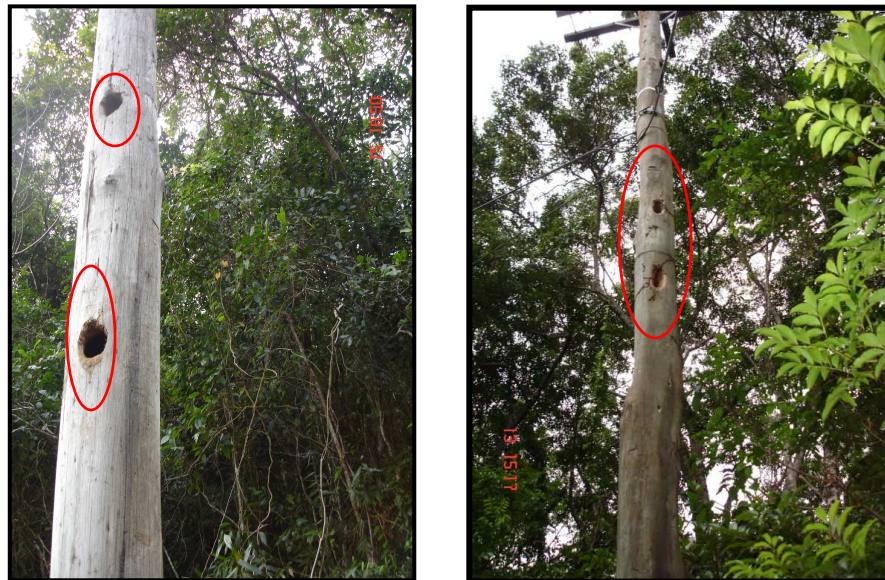
FIGURA 14 - POSTES ATACADOS POR PICA-PAUS
FONTE: A autora (2006)

O diagnóstico de ataques de pica-paus nos postes de madeira foi efetuado visualmente, conforme Figura 14.

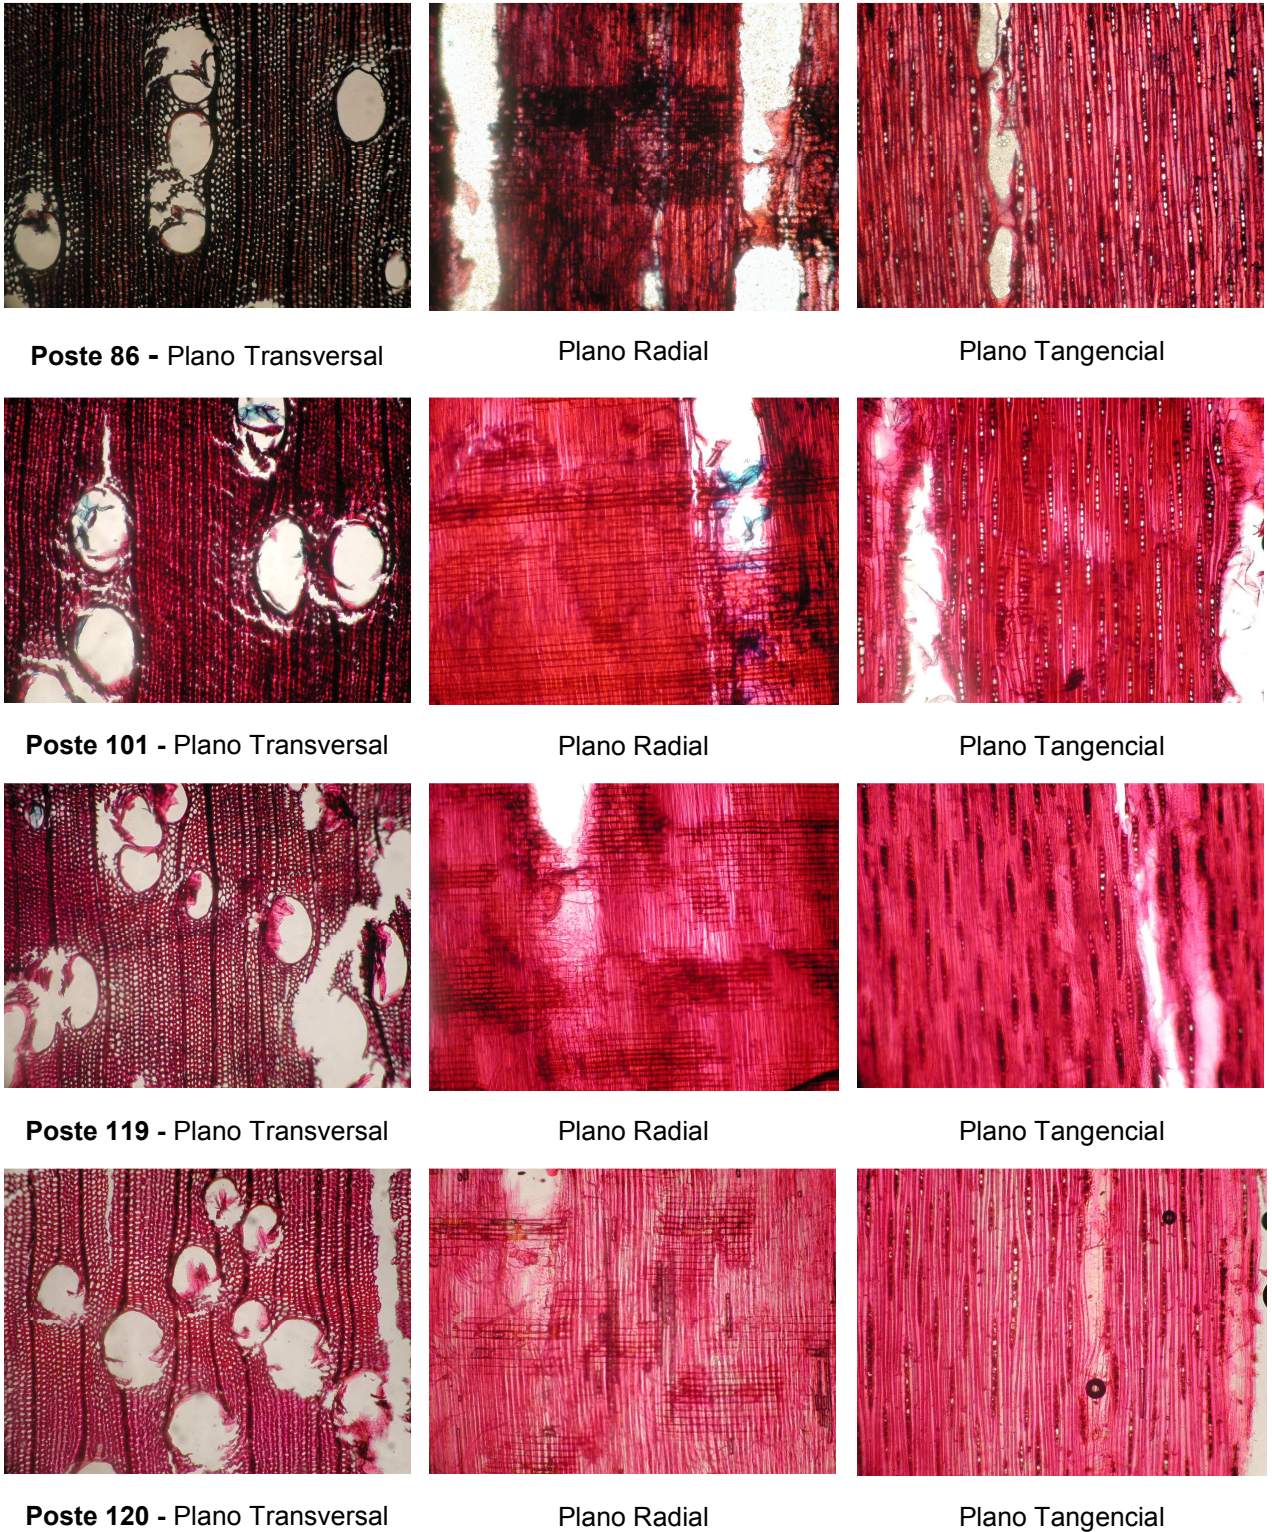
FIGURA 15 – MICROGRAFIAS TOMADAS DURANTE A IDENTIFICAÇÃO DA ESPÉCIE DE MADEIRA POR SUAS CARACTERÍSTICAS ANATÔMICAS

Fibrotraqueóides muito curtas a curtas em sua maioria; paredes estreitas a médias. Parênquima axial paratraqueal vasicêntrico escasso, com 2 a 4 células de largura, formando confluências curtas e oblíquas; seriado de 2 a 9 células por série.

Raios não-estratificados; extremamente baixos, unisseriados e eventualmente localmente bisseriados; homocelulares de células procumbentes; finos; substância tanífera presente.

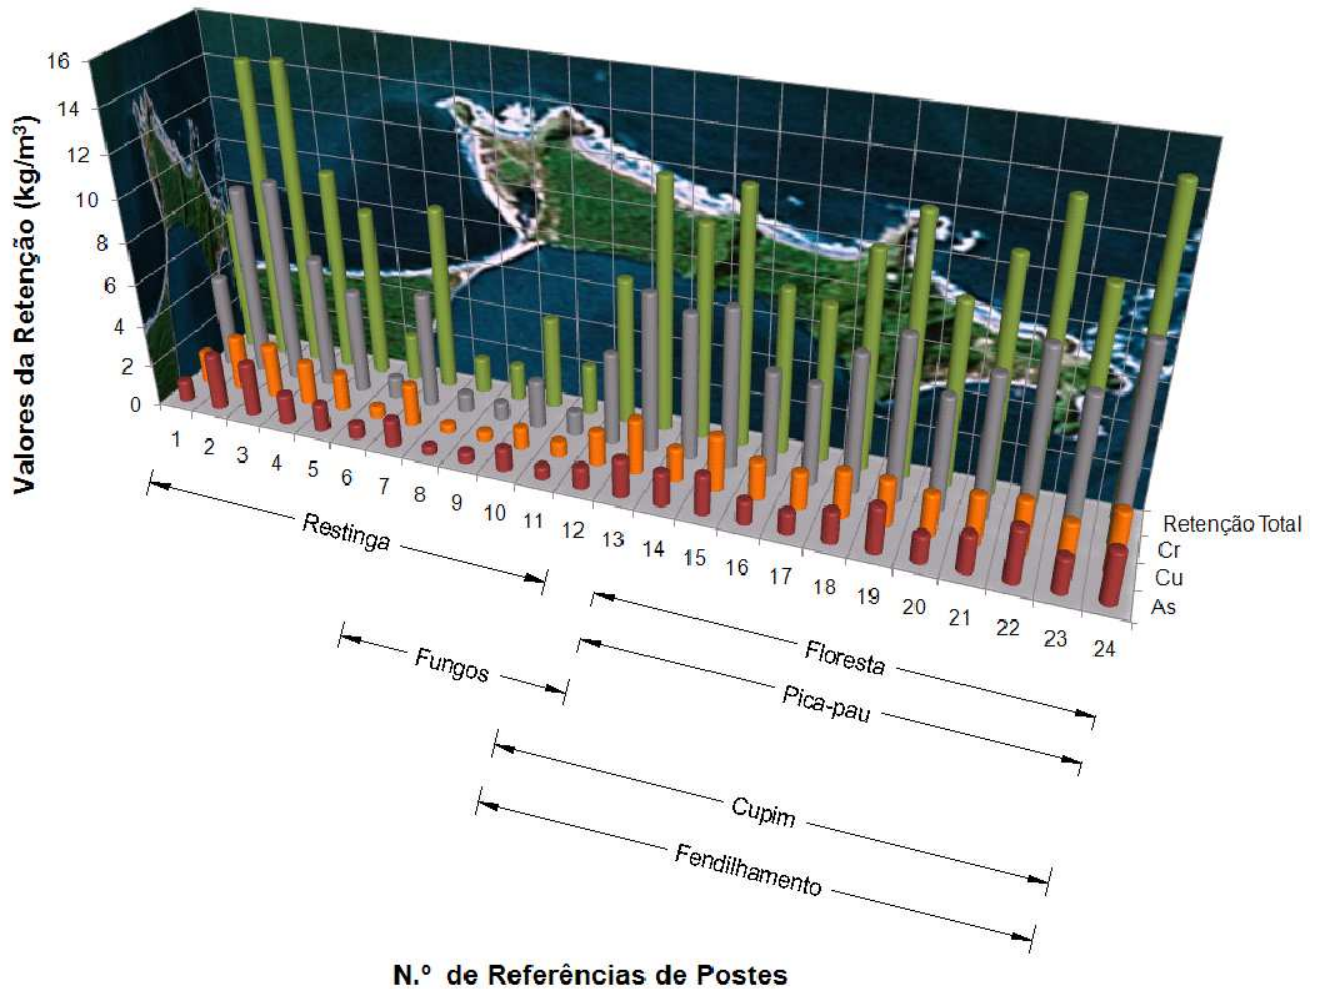
FIGURA 16 - RESULTADO DAS ANÁLISES QUÍMICAS (kg./m³) E INDICAÇÕES SOBRE O TIPO DE COBERTURA VEGETAL E DE INTERVALOS NA REDE DE ENERGIA ELÉTRICA COM INDICAÇÕES DA PREDOMINÂNCIA DE INCIDÊNCIAS DOS AGENTES XILÓFAGOS

De forma combinada, o gráfico apresentado na Figura 16 apresenta uma imagem da Ilha do Mel com a distribuição dos postes de madeira tratados, em posição geográfica aproximada à da real, representados pelas colunas, sendo que estas colunas representam os valores de retenção total e retenções para os elementos químicos Cr, Cu e As, por poste tratado. Ainda, complementando a Figura 16, são indicados os intervalos de ocorrência dos dois tipos de vegetação onde os postes se encontram instalados, bem como os intervalos de ocorrência predominante de ataques, por tipo de agente xilófago observado.

Ressalta-se que os agentes não estão apresentados em sua total frequência como nas Tabelas 4 e 5, não significando que, com exceção para o caso dos picapaus, eles não tenham ocorrido fora dos intervalos indicados, mas que sua ocorrência aconteceu em menor frequência de ataque.

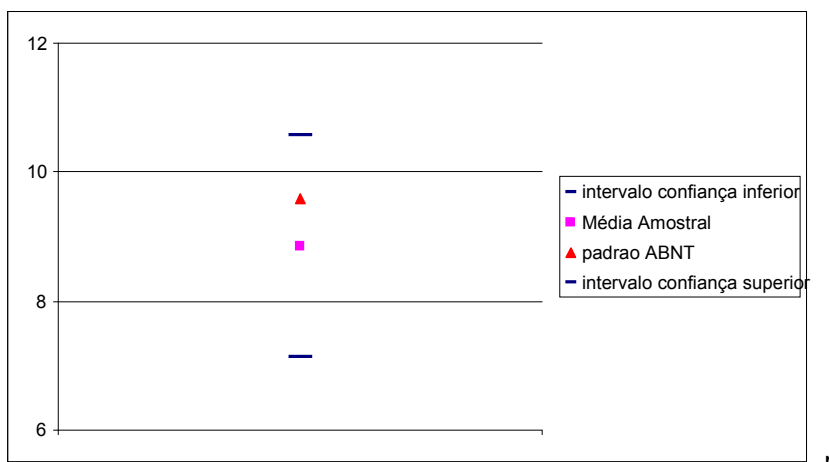
FIGURA 17 - GRAFICO DO TESTE T PARA 1 VARIÁVEL
 FONTE: A autora (2008)

O valor do t calculado é igual a $-0,8907$ e como esse valor está no intervalo de $-2,069$ e $+2,069$, ele encontra-se na região de aceitação da hipótese formulada, portanto a retenção média amostral encontrada não é estatisticamente diferente da retenção mínima normalizada, mesmo que em valores absolutos sejam diferentes, de acordo com a Figura 17.

Em termos de p valor, o resultado do teste ($-0,8897$) resulta em p valor de $0,1914$. Logo, $P \text{ valor} > \alpha$ para α igual a $0,05$ conforme Tabela 6.
