**INVESTIGAÇÃO DO POTENCIAL REATIVO ÁLCALI-AGREGADO
RESIDUAL – UM ESTUDO DE CASO**

Dissertação apresentada ao Programa de Pós-Graduação em Construção Civil, Setor de Tecnologia, Universidade Federal do Paraná, como requisito parcial para a obtenção do título de Mestre em Construção Civil.

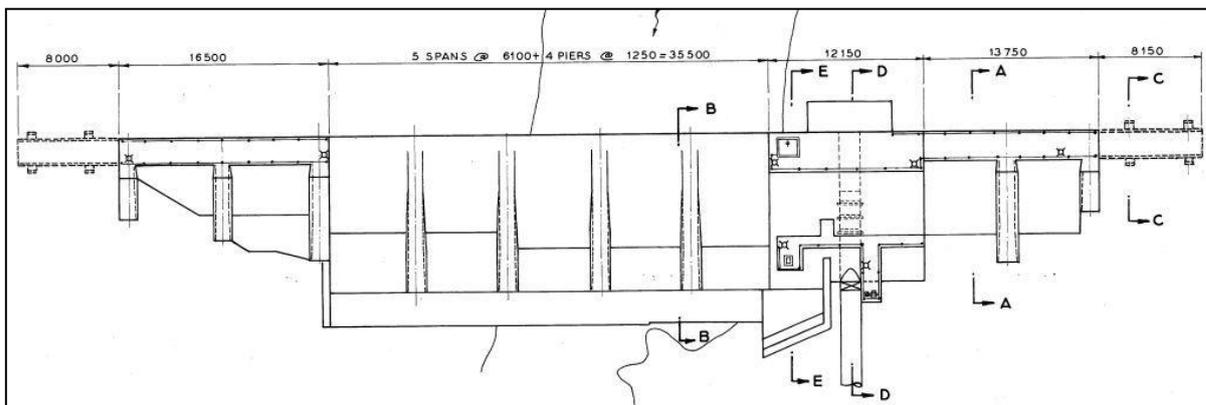
Figura 4 - Planta da barragem de Salto do Meio
 Fonte: COPEL/Companhia Força de Luz do Paraná (1955)

A barragem é do tipo gravidade com 9 (nove) contrafortes, medindo 94 metros de comprimento, dos quais 35,5 metros de vertedouro do tipo soleira vertente. A altura da barragem é de aproximadamente 14,7 metros do contato rocha/concreto até o topo do vertedouro, nos demais perfis esta altura chega a 19,7 metros. As Figuras 4, 5 e 6 mostram a estrutura da barragem.

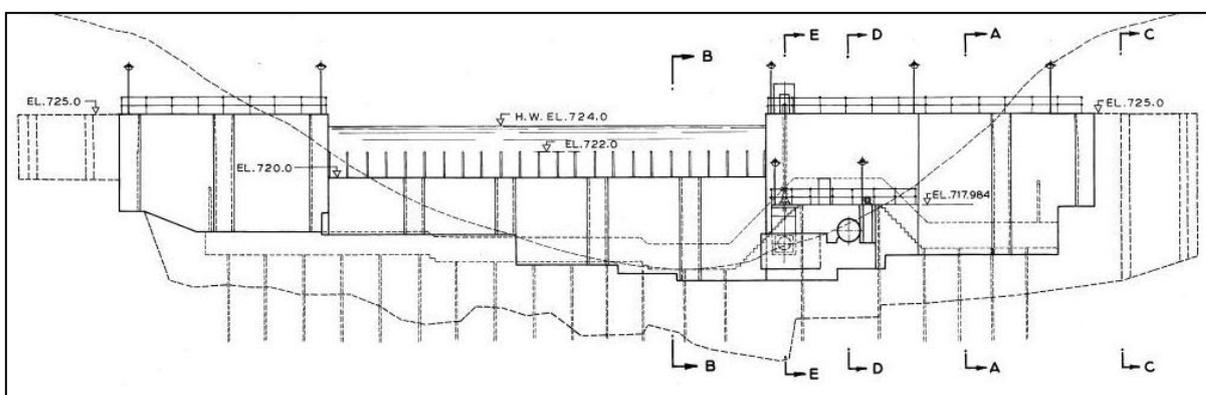
Figura 5 - Perfil longitudinal da barragem de Salto do Meio
 Fonte: COPEL/Companhia Força e Luz do Paraná (1955)

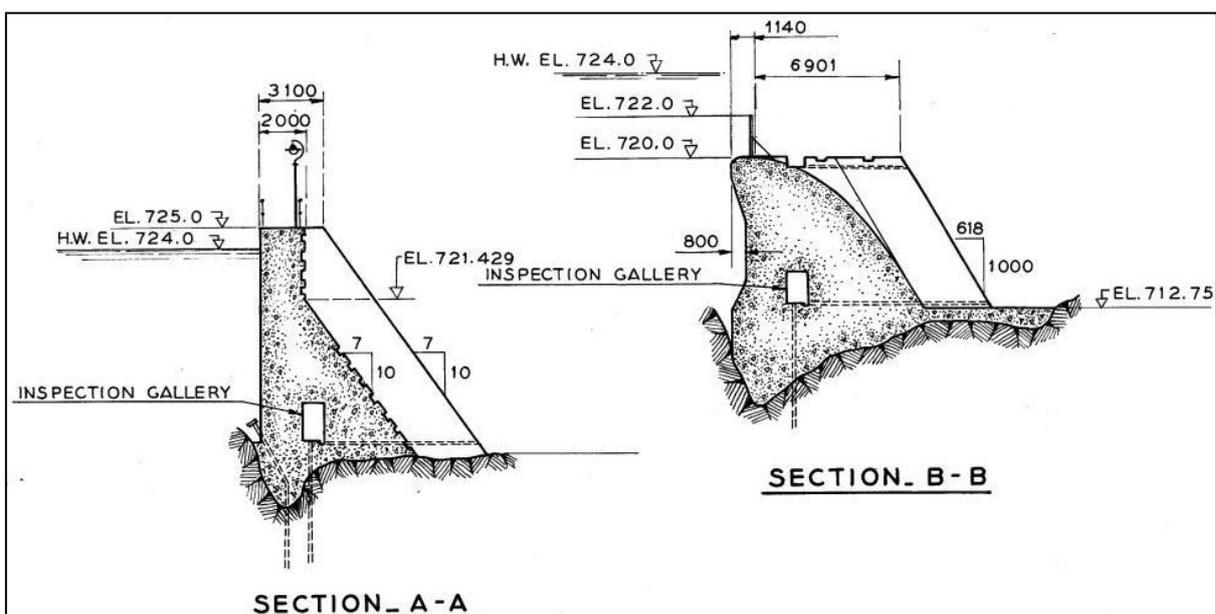
Figura 6 - Perfis transversais "A-A e B-B" da barragem de Salto do Meio
 Fonte: COPEL/Companhia Força de Luz do Paraná (1955)

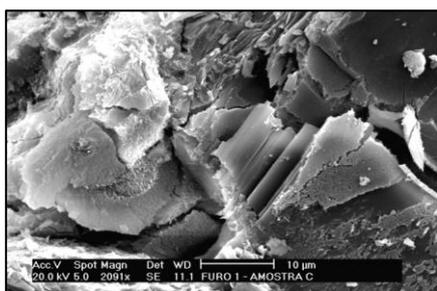
(a) micrografia de gel gretado na adjacência de uma fissura

Conforme relatório de ensaios do Lactec (2005), na época foi realizado um estudo para verificação do estado do concreto, cujos resultados indicaram produtos da reação álcali-agregado, conforme apresentado nas Figuras 7 e 8. No entanto, o concreto apresentou resistência adequada para estrutura, com resistência média à compressão de 45,4 MPa.

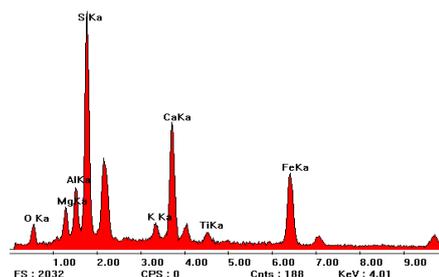
(b) espectro de EDS de gel Si-Ca-K gretado

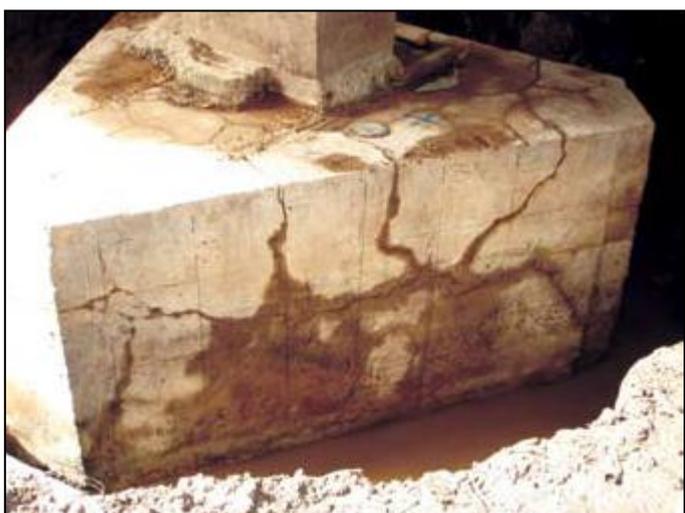
Figura 9 - Fissuras em bloco de fundação afetado pela RAA na cidade de Recife/PE
Fonte: ANDRADE (2006)

Recentemente no Brasil, na cidade de Recife/PE, foram diagnosticados casos de RAA em blocos de fundação, chamando atenção da população e da comunidade técnica. Segundo Andrade (2007), entre janeiro de 2005 e março de 2007, foram estimados 15 casos de fissuração em blocos de fundação devido à RAA (Figura 9).

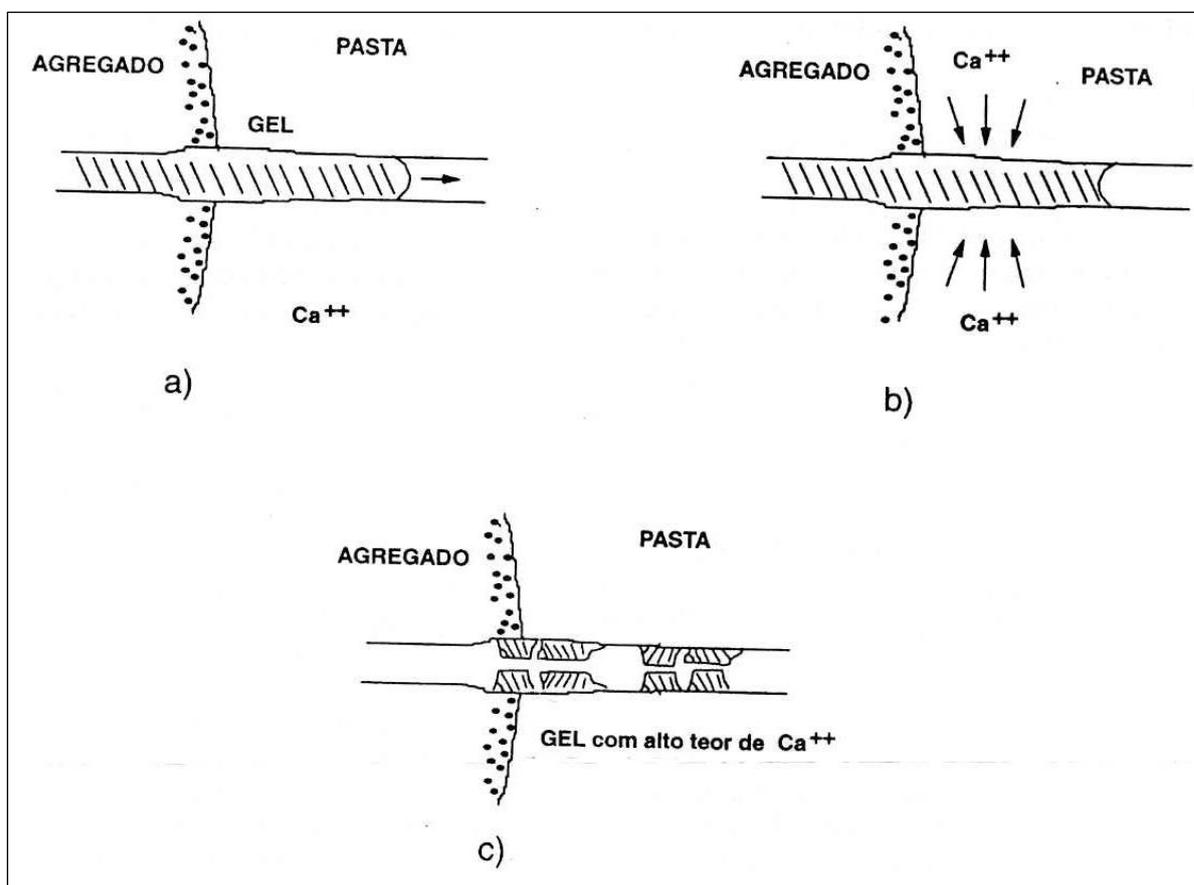
- (a) formação do gel próximo ao agregado;
 (b) movimento do gel ao longo da pasta de cimento com absorção de íons cálcio;
 (c) gel no estado sólido, apresentado fissuras devido à retração.

O teor de silício (Si) diminui, enquanto o de cálcio (Ca) aumenta, quanto mais longe o gel formado estiver do agregado; isso devido há uma absorção dos íons cálcio presentes na pasta de cimento. O gel rico em cálcio possui maior viscosidade e menor capacidade de inchamento, quando atinge o estado sólido, há uma coagulação e retração gerando algumas fissuras na sua estrutura (Figura 10) (VEIGA *et al.*, 1997).

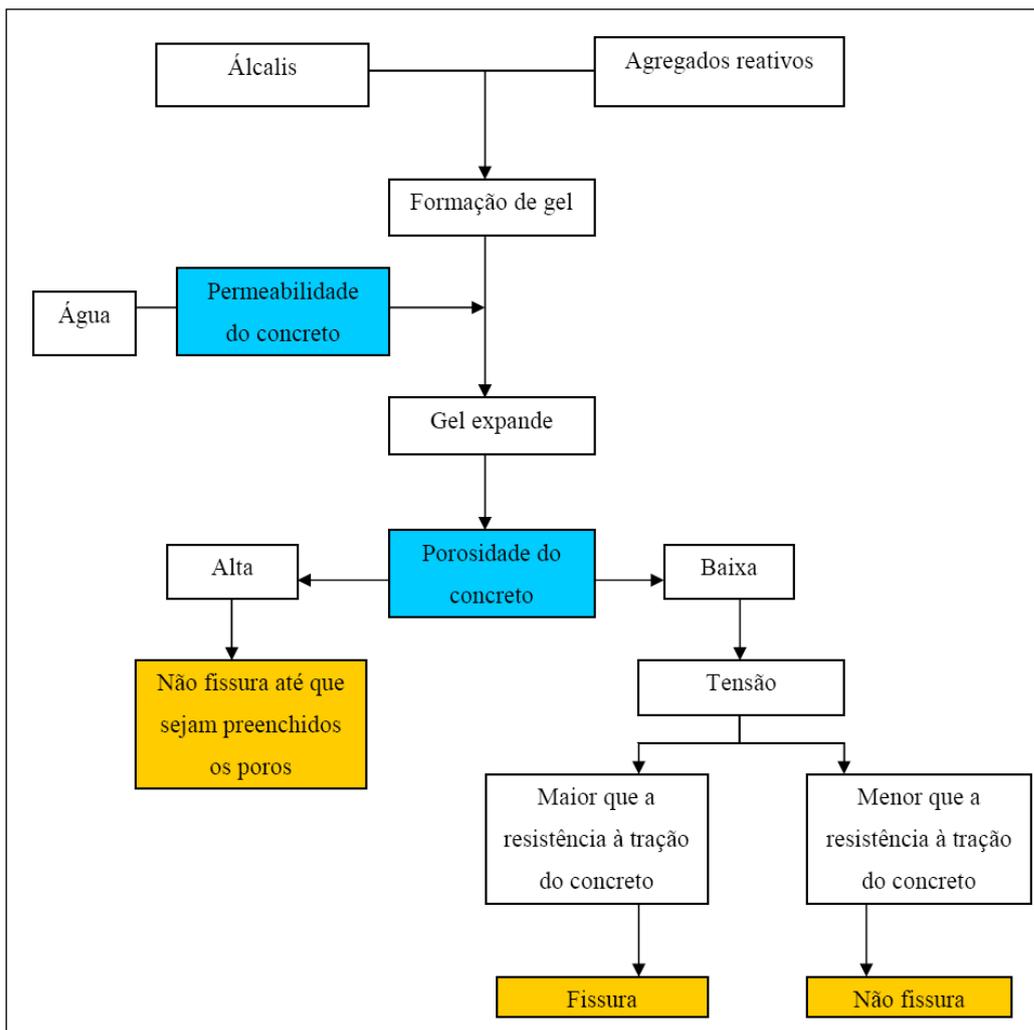
Figura 11 - Mecanismo do processo de reação álcali-agregado
 Fonte: FERRAIS (2000) *apud* VALDUGA (2002)

Quando há o surgimento de tensões, sempre que essas forem maiores que a resistência à tração do concreto, o quadro de fissuração será instaurado (VALDUGA, 2007). A Figura 11 demonstra resumidamente o processo da RAA.

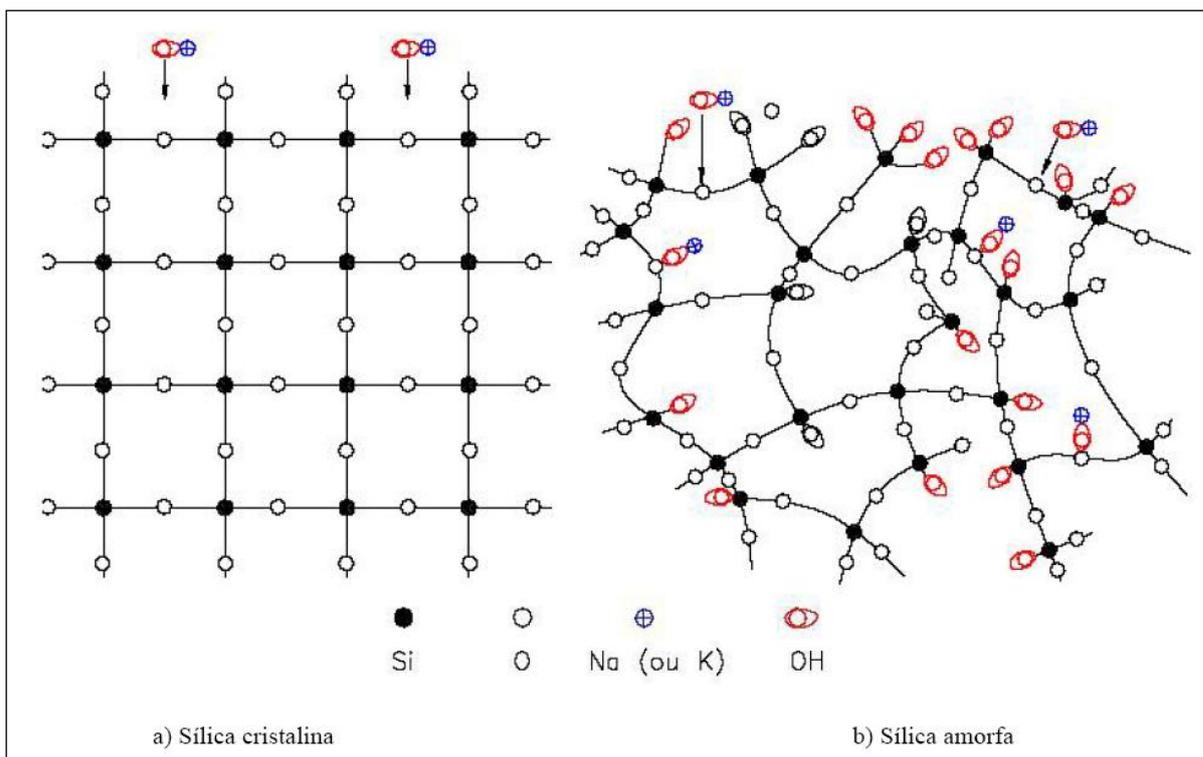
Figura 12 - Ataque das hidroxilas à sílica
 Fonte: DENT GLASSER e KATAOKA (1981)

A Figura 12 exemplifica a química da RAS de duas formas, uma quando o ataque dos íons hidroxilas ocorre na superfície bem cristalizada da sílica, e a outra quando a sílica é amorfa (DENT GLASSER e KATAOCA, 1981).

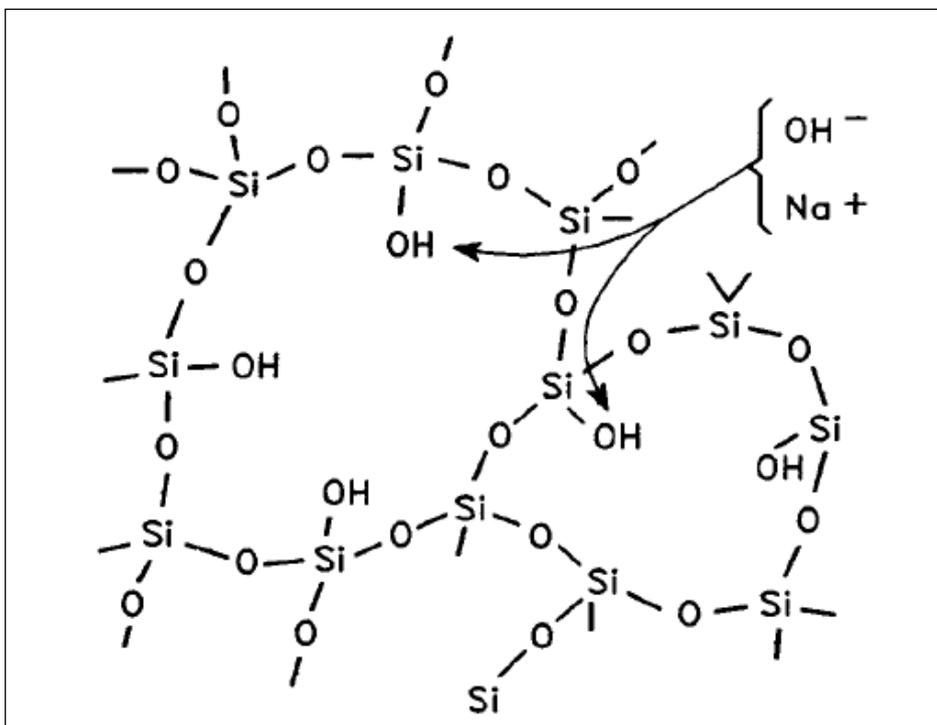
Figura 13 - Neutralização das ligações do grupo silanol pelas hidroxilas
Fonte: TURRIZIANI (1986)

De acordo com diversos autores (GLASSER e KATAOKA, 1981; TURRIZIANI, 1986; HOBBS, 1988; GLASSER, 1992; FURNAS, 1997), a primeira etapa da reação é definida como sendo do tipo ácido-base na qual os íons hidroxilas (OH^-), dissociados na solução alcalina, atacam as ligações do grupo silanol (Si-OH), neutralizando-as e liberando água. Simultaneamente ocorre a associação dos cátions (Na^+) presentes no meio à estrutura, formando um gel de silicato alcalino, como o exemplo da Figura 13 (Equações 3.1 e 3.2).

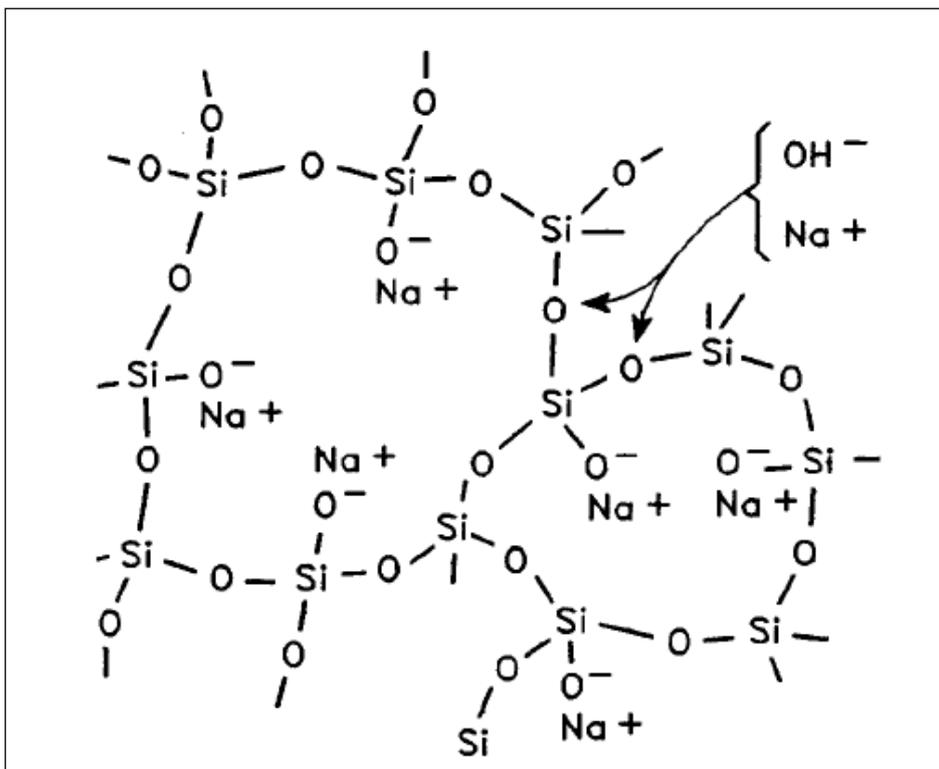
Figura 14 - Ruptura da ligação do grupo siloxano pelos íons hidroxilas
Fonte: TURRIZIANI (1986)

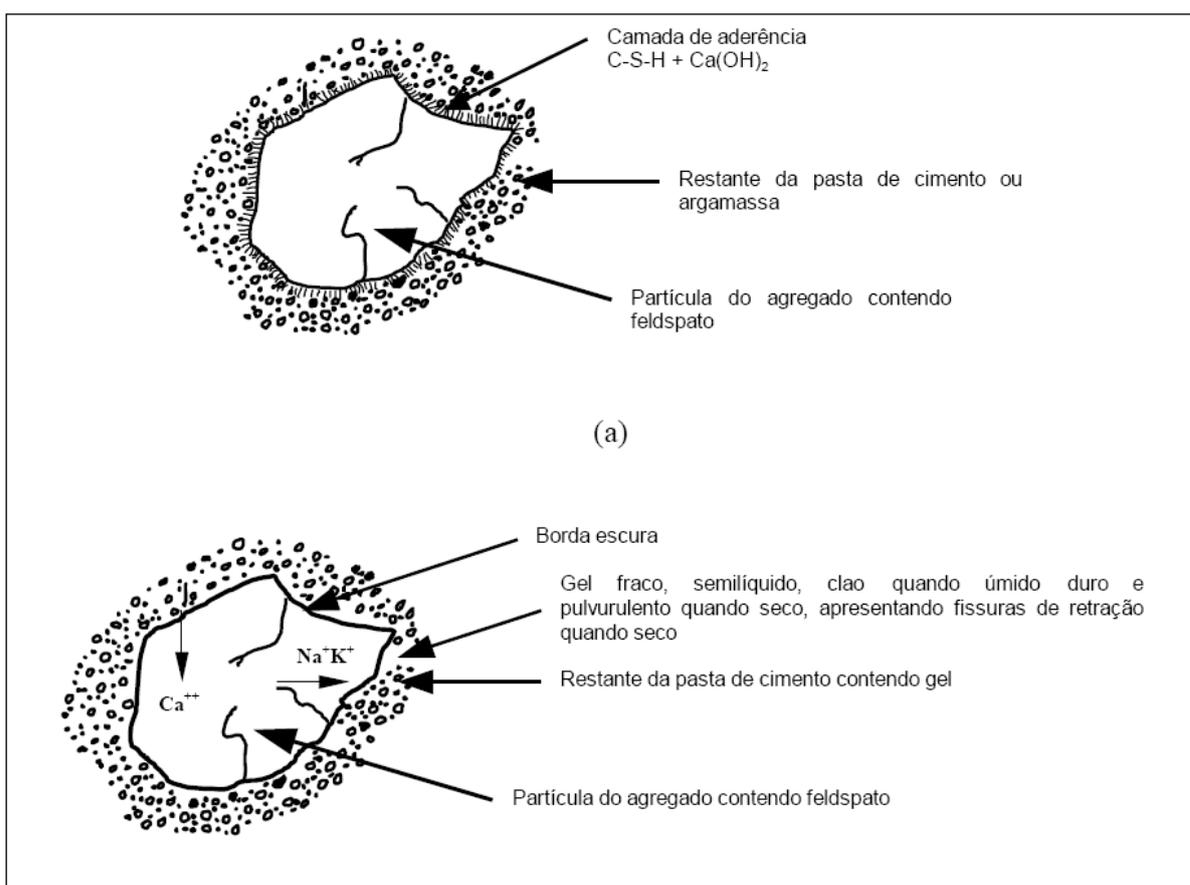
- (a) agregado antes da reação;
(b) agregado após a reação.

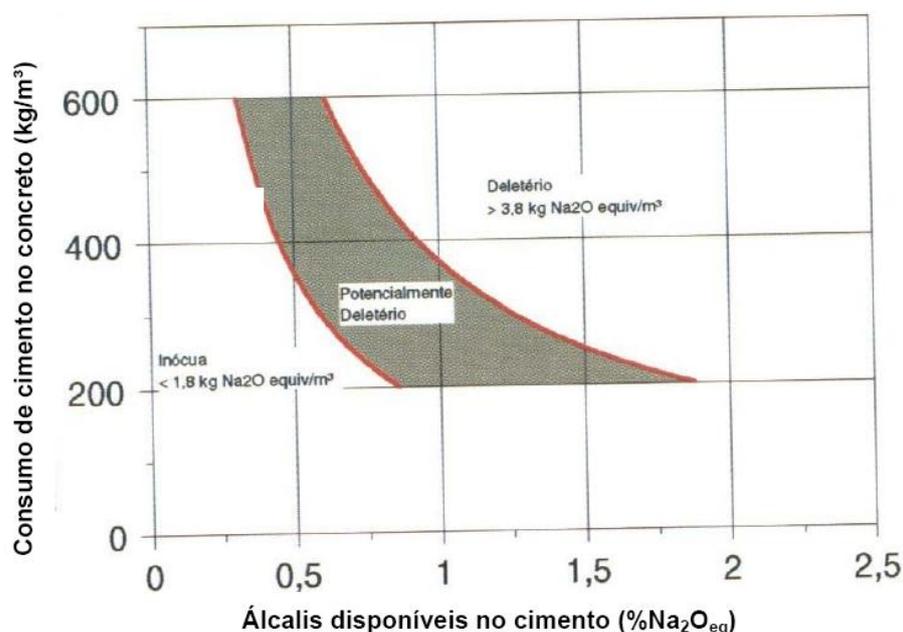
Gráfico 1 - Relação entre o consumo de cimento no concreto e o equivalente alcalino do cimento
 Fonte: FUNAS (1997)

A Figura 19 mostra a relação entre o consumo de cimento no concreto e o equivalente alcalino do cimento, indicando a potencialidade reativa dessas combinações (FURNAS, 1997).

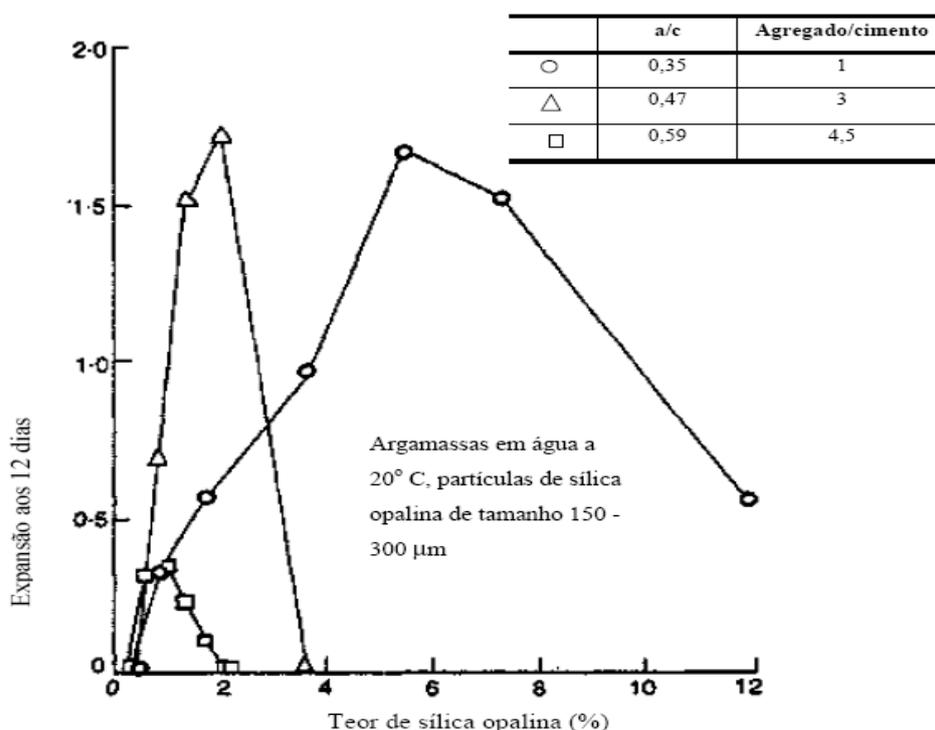
Gráfico 2 - Teor p \acute{e} ssimo de agregados
Fonte: HOBBS (1988)

O teor de agregados reativos é um fator preponderante para RAA. De acordo com Hobbs (1988), há um “teor p \acute{e} ssimo” de agregados que resulta em expansões mais elevadas (Gráfico 2). Vale salientar que as características da curva teor p \acute{e} ssimo são particulares para cada combinação de materiais.

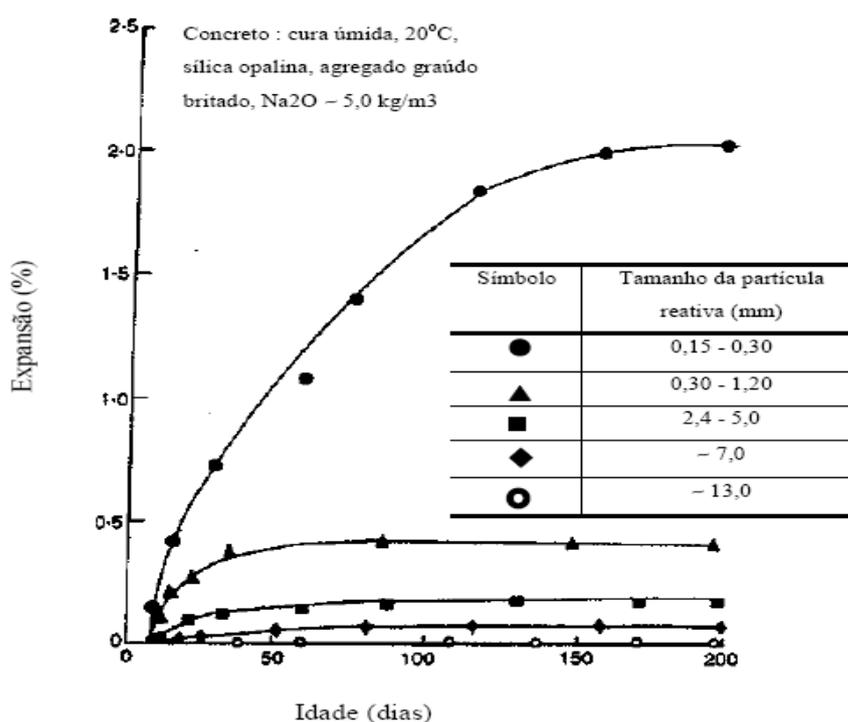
Gráfico 3 - Aumento das expansões com o decréscimo do tamanho das partículas
Fonte: HOBBS (1988)

A distribuição granulométrica é outro fator importante na atividade deletéria, há evidências que quanto maior a dimensão da partícula do agregado reativo, menor será a expansão causada. Segundo resultados apresentados por Hobbs (1988), com o decréscimo do tamanho das partículas de agregado, ocorre o aumento das expansões (Gráfico 3).

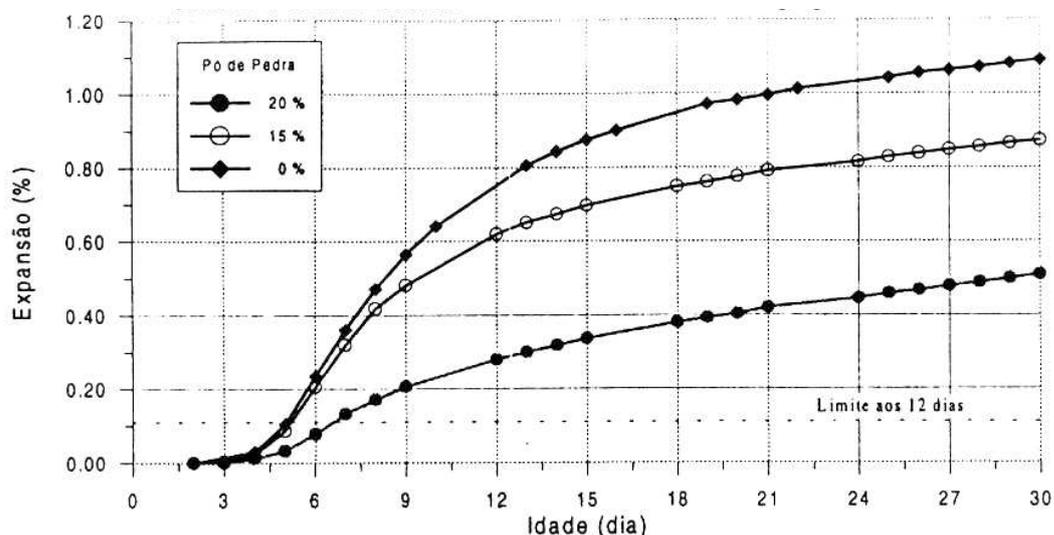
Gráfico 4 - Redução da expansão causada pela RAA devido à substituição parcial de areia artificial de basalto por basalto pulverizado
Fonte: CASTRO *et al.*(1997)

passante na peneira ABNT # 200) em substituição parcial do cimento e do agregado (Gráfico 4).

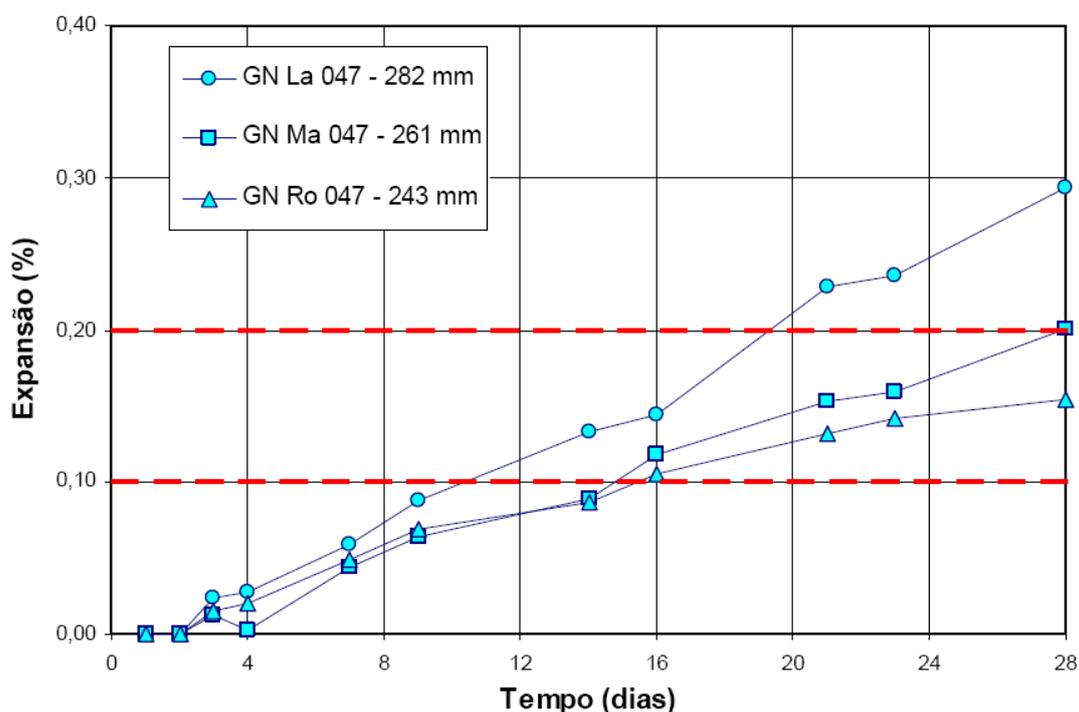
(GN La) amostra GN moída no Abrasão Los Angeles (índice de forma = 1,7);
 (GN Ma) amostra GN moída no britador de mandíbulas (índice de forma = 1,9);
 (GN Ro) amostra GN moída no britador de rolos (índice de forma = 5,9).

Além disso, de acordo pesquisa realizada por Valduga (2007), a forma dos grãos também exerce influência nas expansões por RAA em barras de argamassa (Gráfico 5), uma vez que agregados com grãos mais arredondados fazem com que a matriz da argamassa fique mais compacta, com menos vazios. Já agregado com grãos mais angulosos, dá origem a argamassas mais secas, difíceis de moldar, com mais vazios. Nestes vazios se dá a acomodação do gel, gerando menos expansões nas dimensões das barras de argamassa.

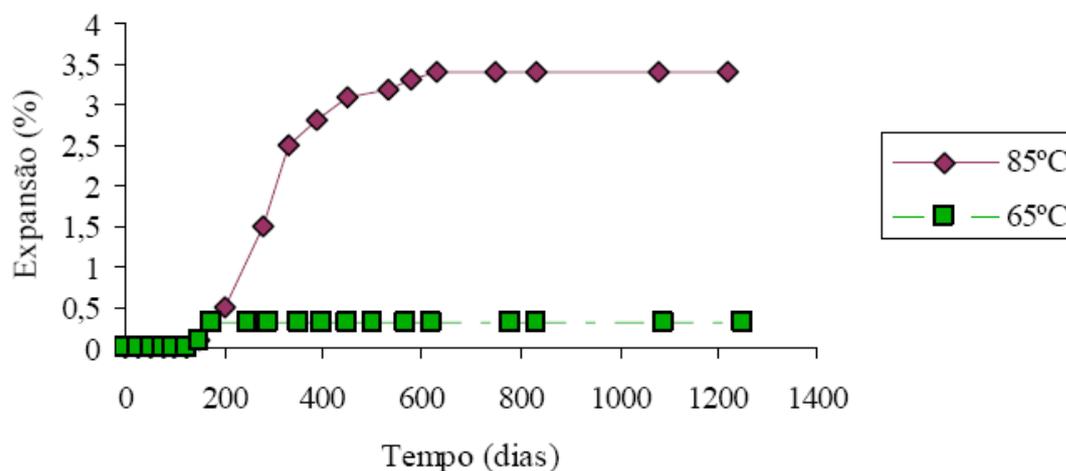
Gráfico 6 - Expansão versus temperatura de cura em primas de concreto
Fonte: SHAYAN e XU, 2004, *apud* SILVA (2007)

Além da temperatura ambiente, a temperatura de cura também influencia na RAA. Segundo Shayan e Xu (2004), quanto maior a temperatura de cura, maiores são as expansões, conforme o Gráfico 6 (SILVA, 2007).

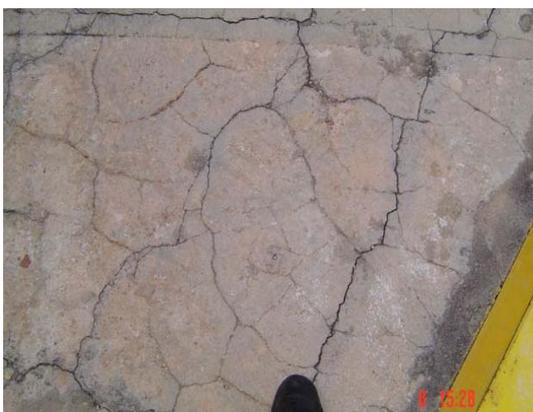
(a) fissuras primárias no piso da tomada d'água da UHE Paulo Afonso III

As fissuras devido à RAA podem ser de dois tipos: fissuras primárias (mapa) (Figura 16 a) e secundárias ou estruturais (Figura 16 b). As primárias ocorrem devido às expansões irregulares, enquanto as secundárias ocorrem devido às restrições que se opõem a expansão do concreto. A ausência de restrições proporciona à formação de fissuras randômicas, caso contrário, as fissuras se formam paralelamente a direção de maior tensão (SILVA, 2007).

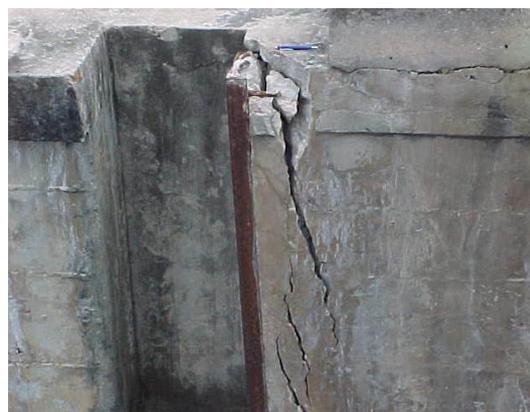
(b) fissura secundárias na guia da comporta da tomada d'água da UHE Paulo Afonso I

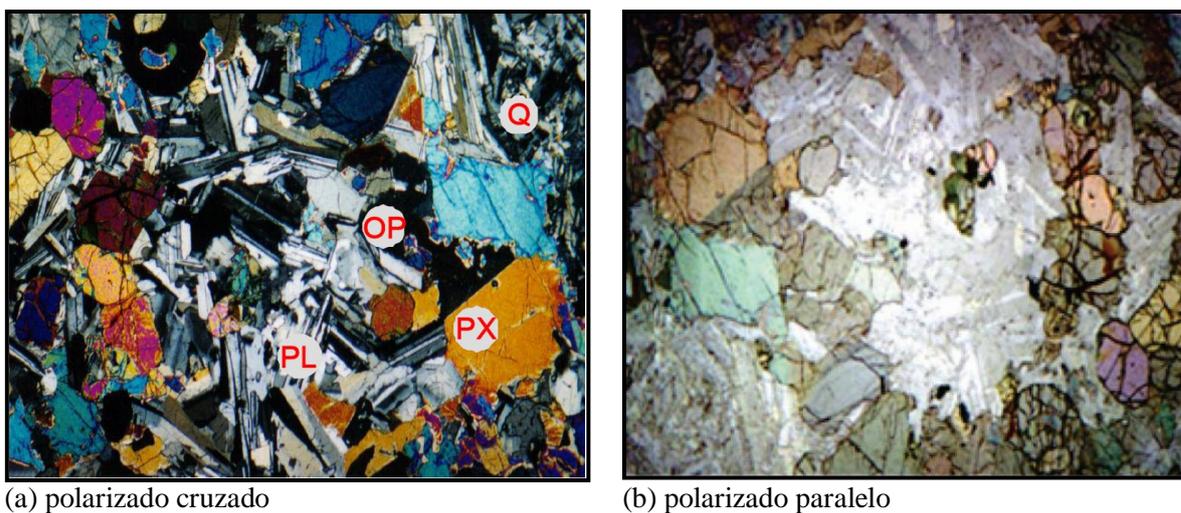
Figura 17 - Aspecto microscópico de um basalto constituído por plagioclásio (PL), piroxênio (PX), opacos (OP) e quartzo microcristalino (Q). Ampliação aproximada de 100x
Fonte: DAL MOLIN (2007)

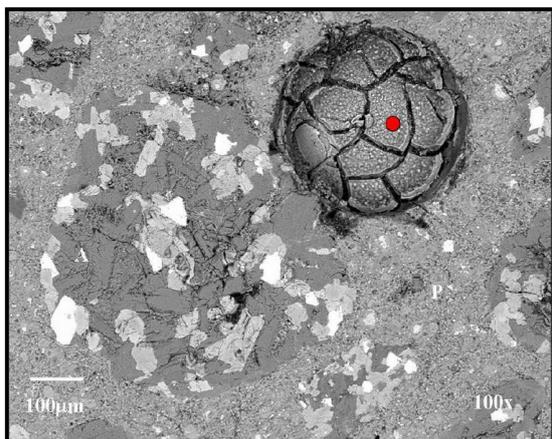
(a) detalhe do gel inserido em um vazio da matriz

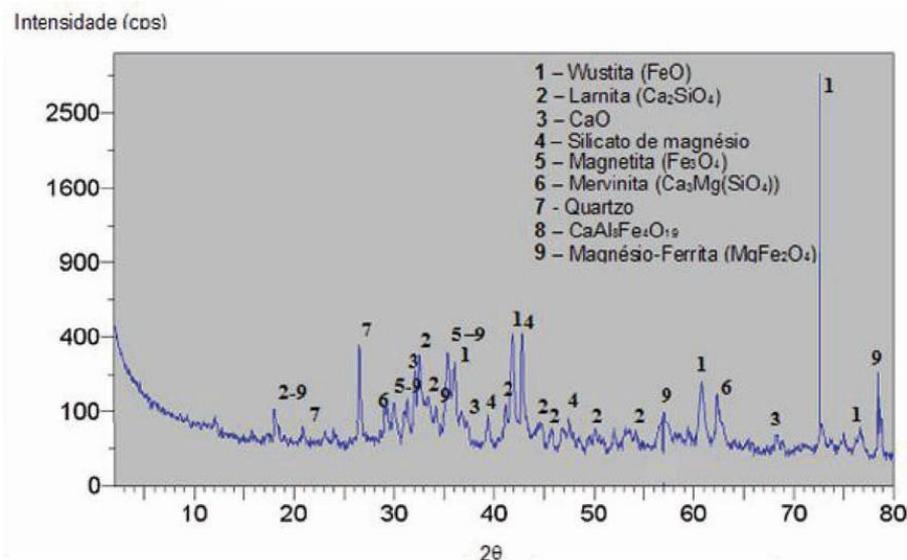
Figura 19 - Difratograma de raios X de uma escória de aciaria elétrica in natura
Fonte: DAL MOLIN (2007)

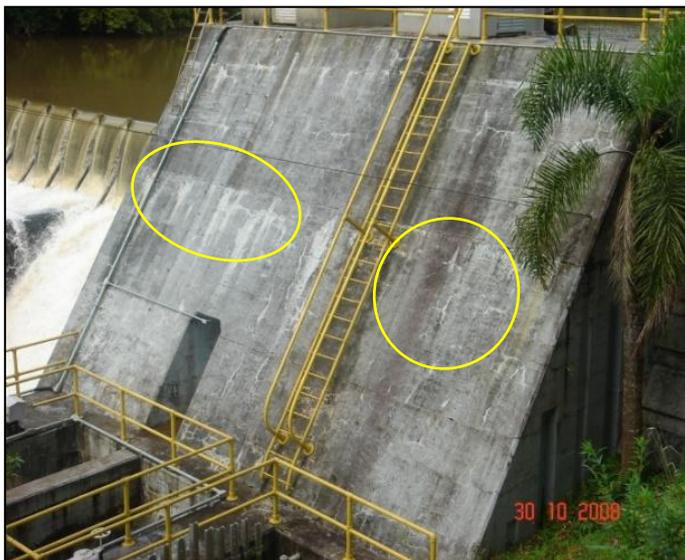
(a) face de jusante da ombreira esquerda (fissuras em forma de mapa)

Foram realizadas duas inspeções visando o reconhecimento da estrutura da barragem e a definição dos pontos e locais de interesse para pesquisa. Durante as inspeções, foram observados indícios de RAA (Figura 20), confirmando o descrito anteriormente (item 2.2.2). Nas ocasiões, também foram coletadas as informações que possibilitaram a definição dos locais de extração de testemunhos, bem como os pontos de coleta de materiais para análise.

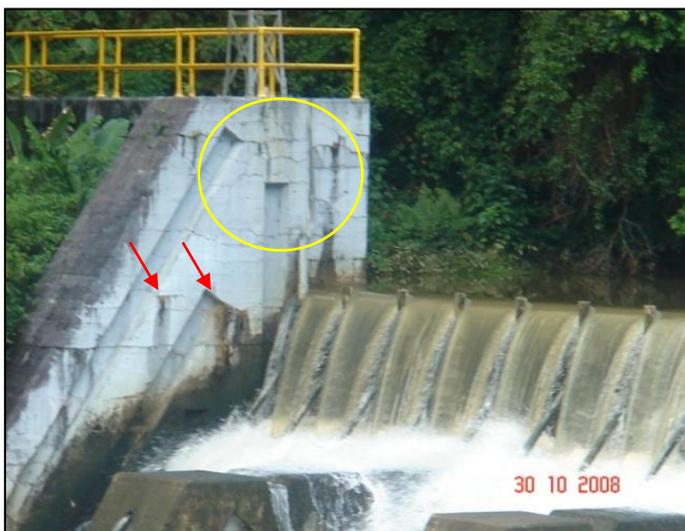
(b) ombreira direita (exsudação de gel, fissuras horizontais e em forma de mapa)

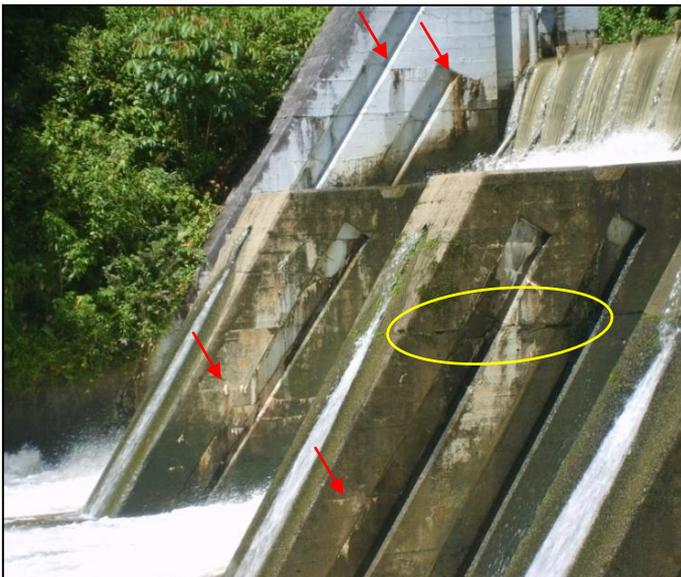
(c) contrafortes do vertedouro apresentando fissura horizontal e exsudação de materiais na superfície

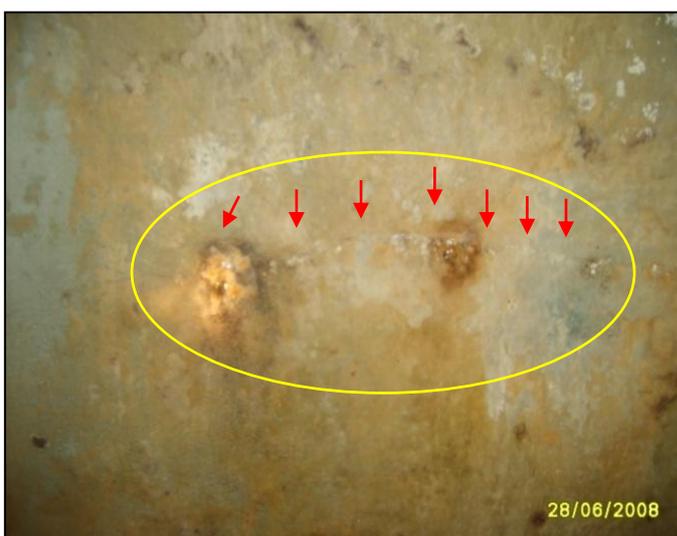
(d) gel exsudado de fissura no interior da galeria de drenagem

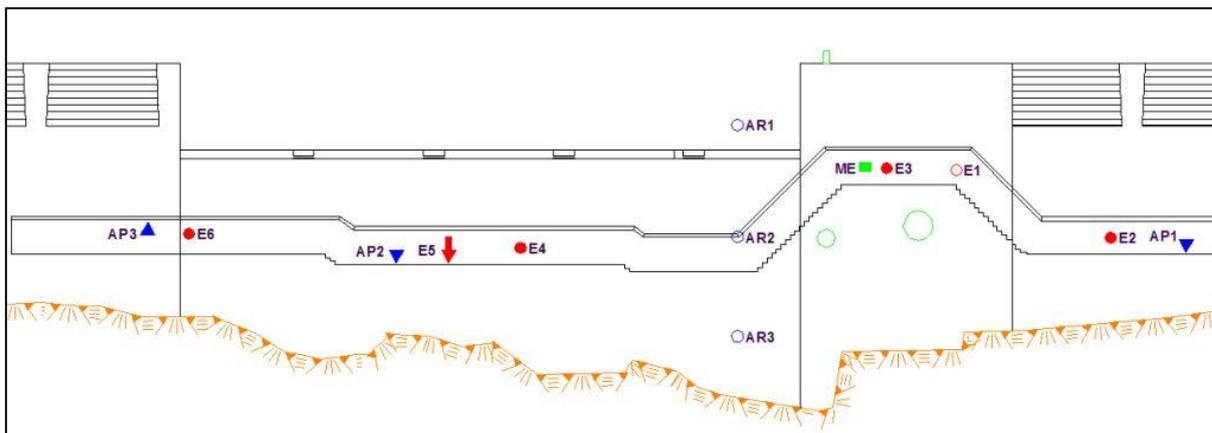
(E1, E2, E3, E4, E5 e E6) locais selecionados para extração dos testemunhos de concreto;
 (AR1, AR2 e AR3) pontos selecionados para coleta de amostras de água no reservatório;
 (AP1, AP2 e AP3) pontos selecionados para coleta de amostras de água percolada no interior da galeria de drenagem;
 (ME) ponto selecionado para coleta de material exsudado (gel) na superfície do concreto.

Figura 21 - Corte longitudinal da barragem (vista de montante) com a localização dos pontos de extração de testemunhos, coleta de água e material exsudado

Visando atender o programa experimental, foram selecionados 6 (seis) locais para extração de testemunhos, 6 (seis) pontos de coleta de água para análise e 1 (um) ponto para coleta de material exsudado (gel) na superfície do concreto, conforme Figuras 21 a 26.

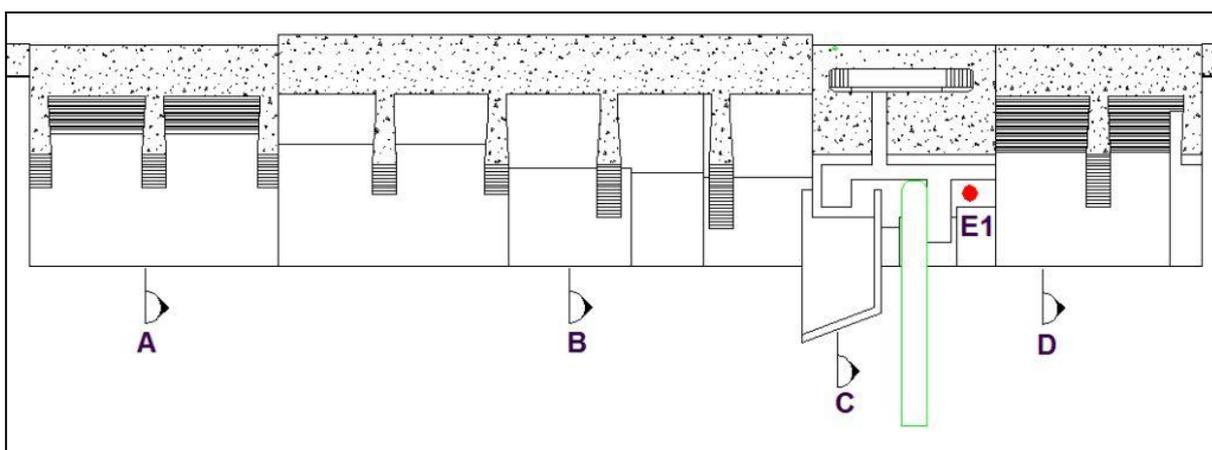
Figura 22 - Planta indicando os cortes e o local de extração de testemunhos E1

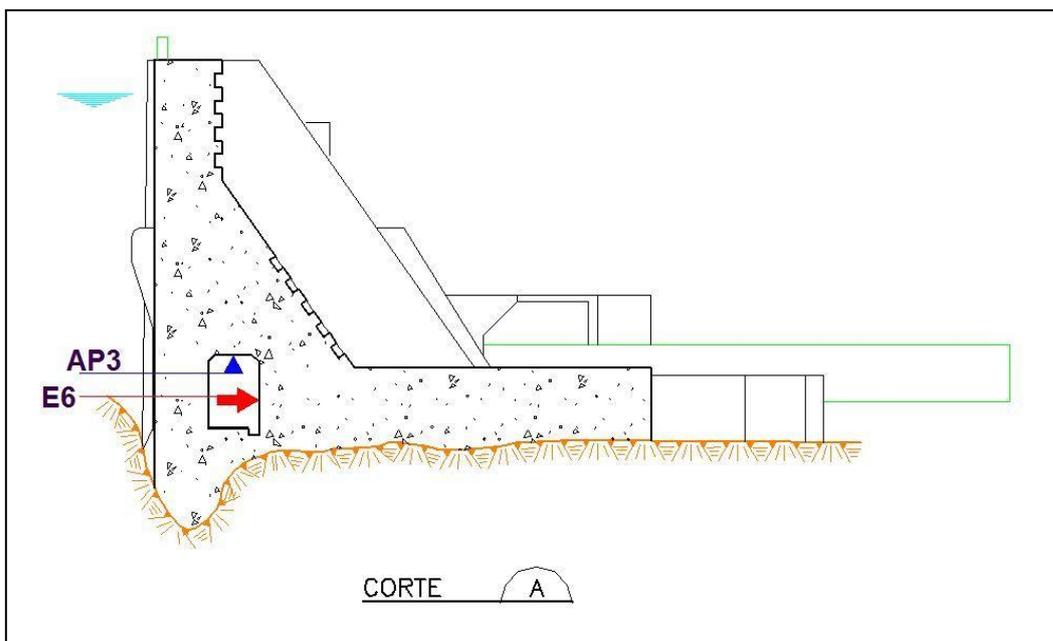
Figura 23 - Corte A indicando a posição dos pontos E6 e AP3

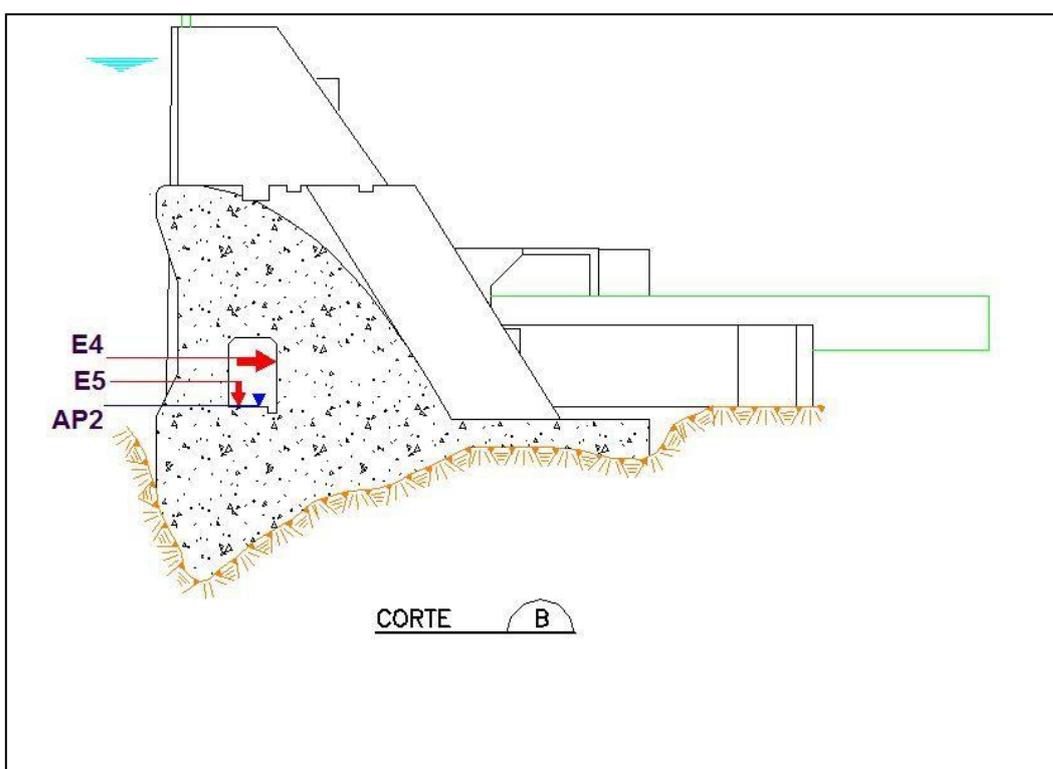
Figura 24 - Corte B indicando a posição dos pontos E4, E5 e AP2

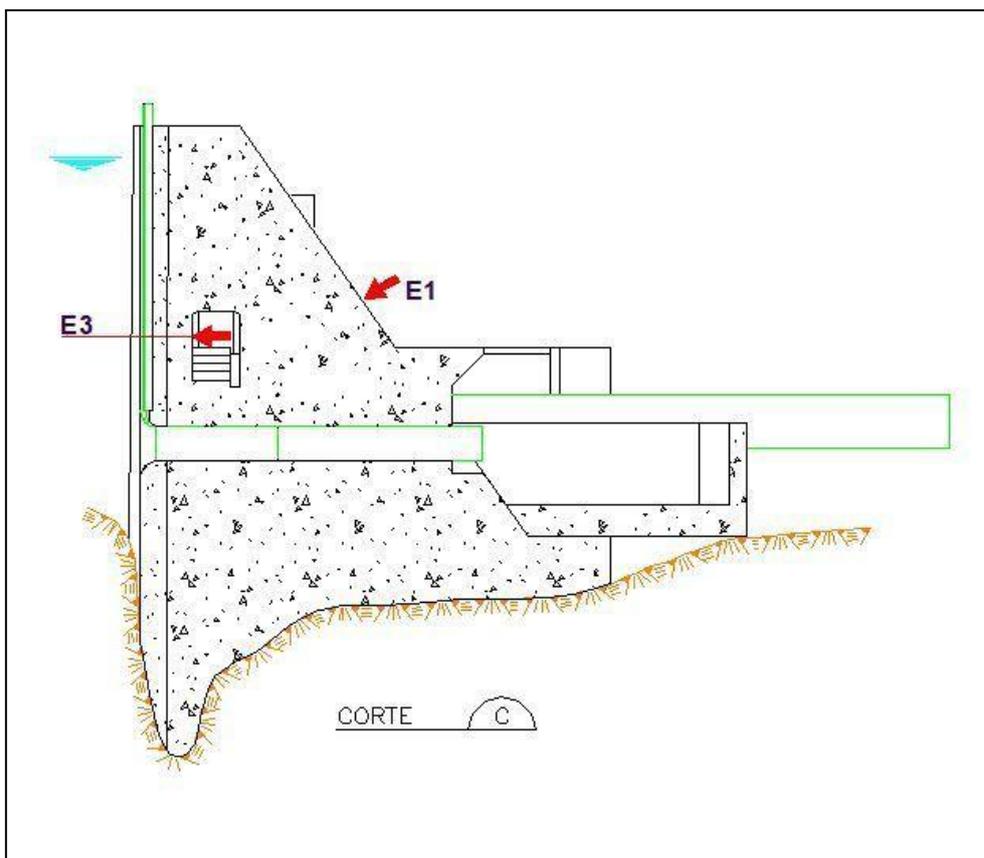
Figura 25 - Corte C indicando a posição dos pontos E1 e E3

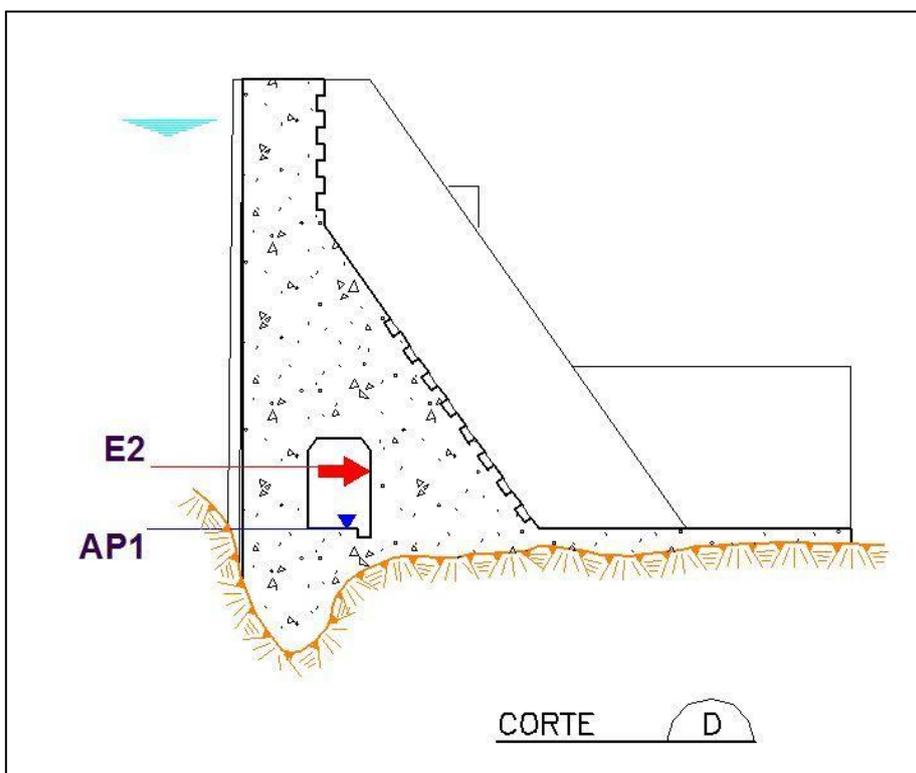
Figura 26 - Corte D indicando a posição dos pontos E2 e AP1

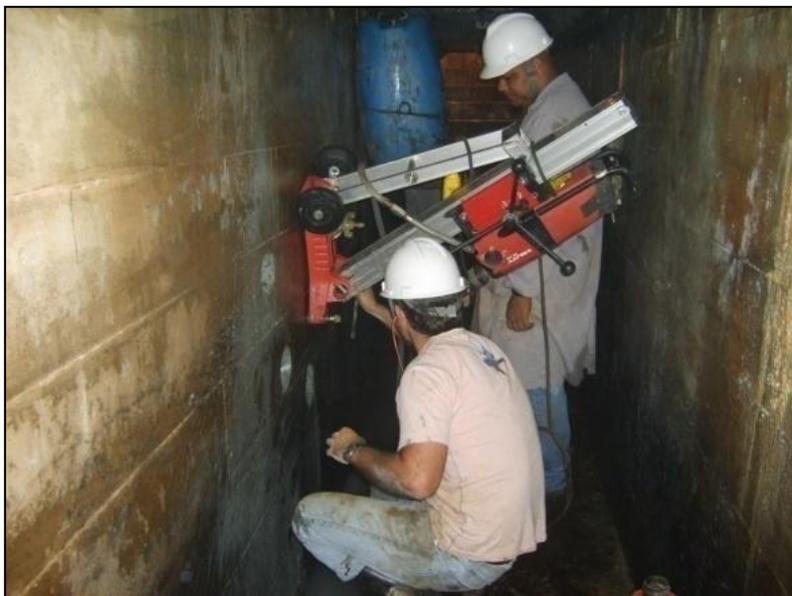
Figura 29 - Extração inclinada nas paredes da galeria

Devido às dimensões da galeria de drenagem (1,0 x 2,1) m, as profundidades das extrações foram limitadas a 40 cm e executadas com inclinação, conforme exposto na Figura 29.

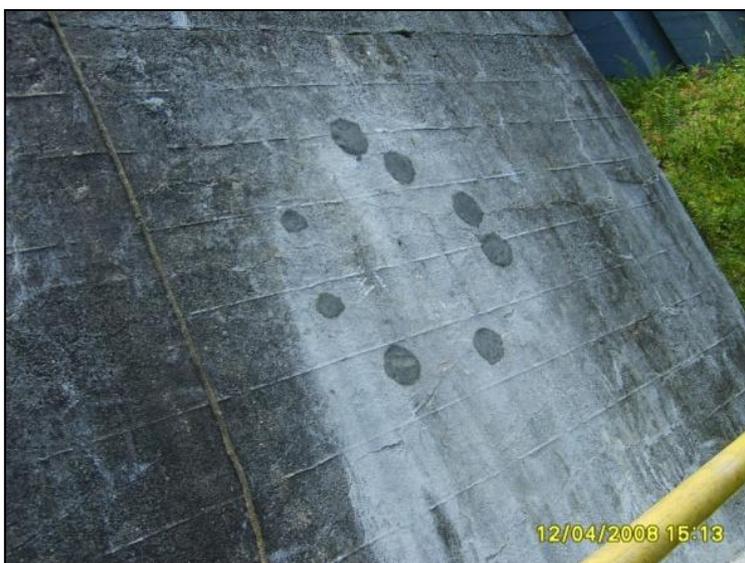
Figura 30 - Furos preenchidos com concreto após extração

Os testemunhos extraídos foram numerados conforme local de extração e posteriormente acondicionados para o transporte. Após as extrações os furos foram preenchidos com concreto dosado para uma resistência característica à compressão (f_{ck}) de 30 MPa (Figura 30).

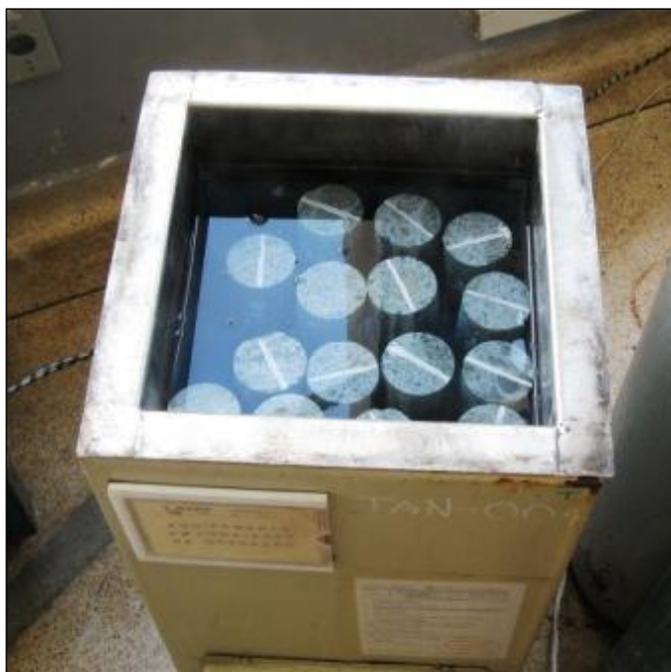
Figura 45 - Corpos de prova cilíndricos dentro de tanque com solução (NaOH, 1N a 80 °C)
