**INVESTIGAÇÃO DO POTENCIAL REATIVO ÁLCALI-AGREGADO
RESIDUAL – UM ESTUDO DE CASO**

Dissertação apresentada ao Programa de Pós-Graduação em Construção Civil, Setor de Tecnologia, Universidade Federal do Paraná, como requisito parcial para a obtenção do título de Mestre em Construção Civil.

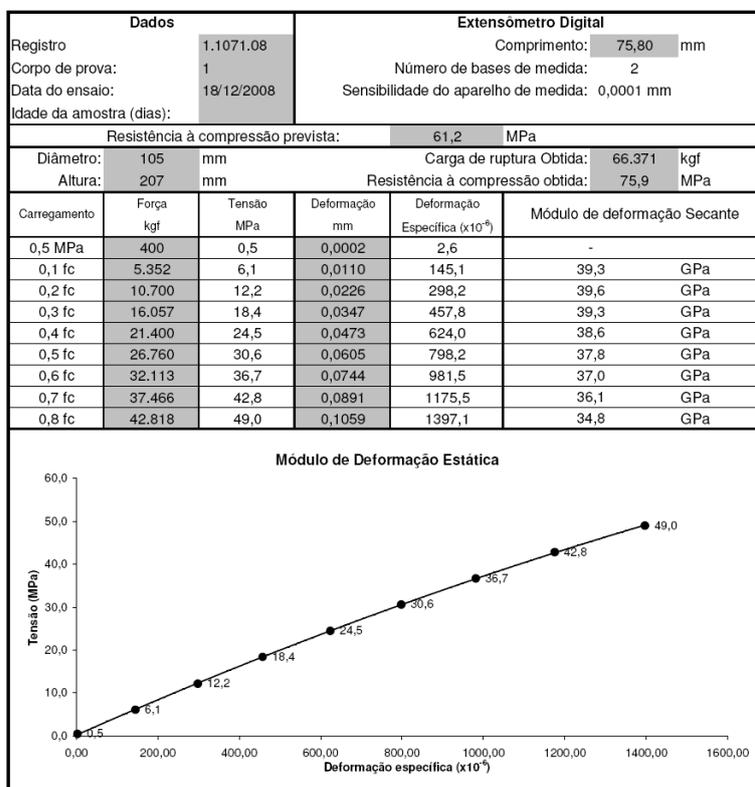
Figura 54 - Exemplo de gráfico de módulo de deformação estática

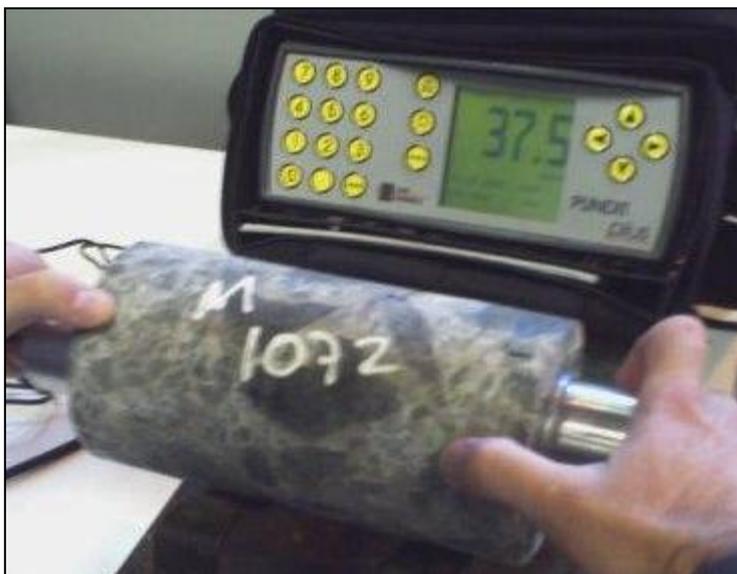
Figura 55 - Execução do ensaio de ultrassom no CP do local E3

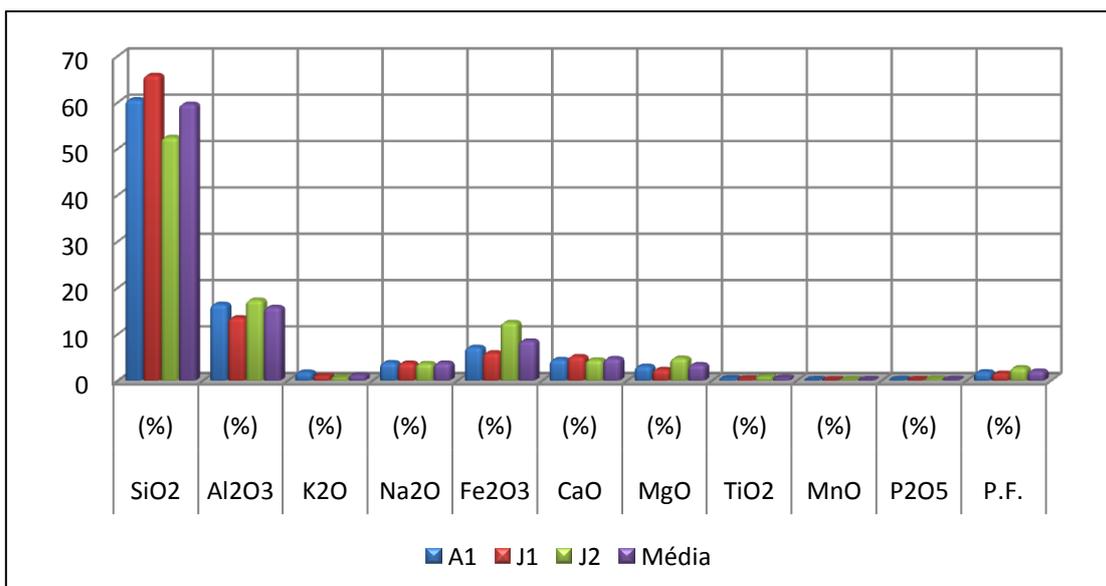
Gráfico 7 - Distribuição % da composição química das amostras (A1, J1 e J2)

Nota-se que os resultados dos compostos químicos corroboram com as composições mineralógicas apresentadas no Quadro 5. As três amostras indicaram minerais semelhantes como: andesina, quartzo, hornblenda e clinocloro.

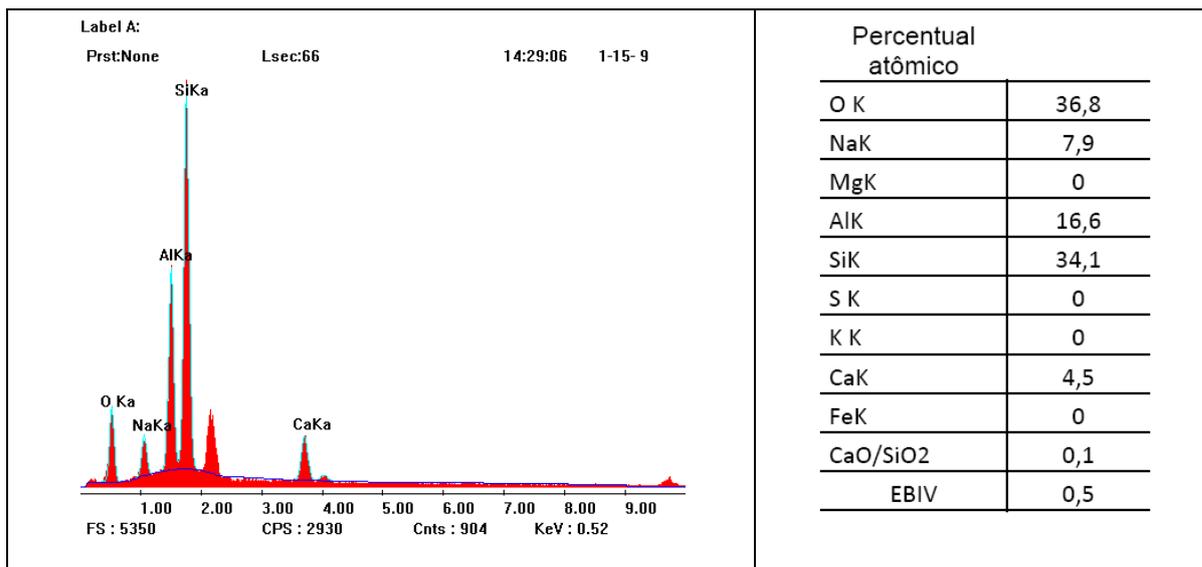
Figura 62 - Espectro da análise química elementar da amostra de gel e seu percentual atômico
Fonte: Adaptado LACTEC (2009c)

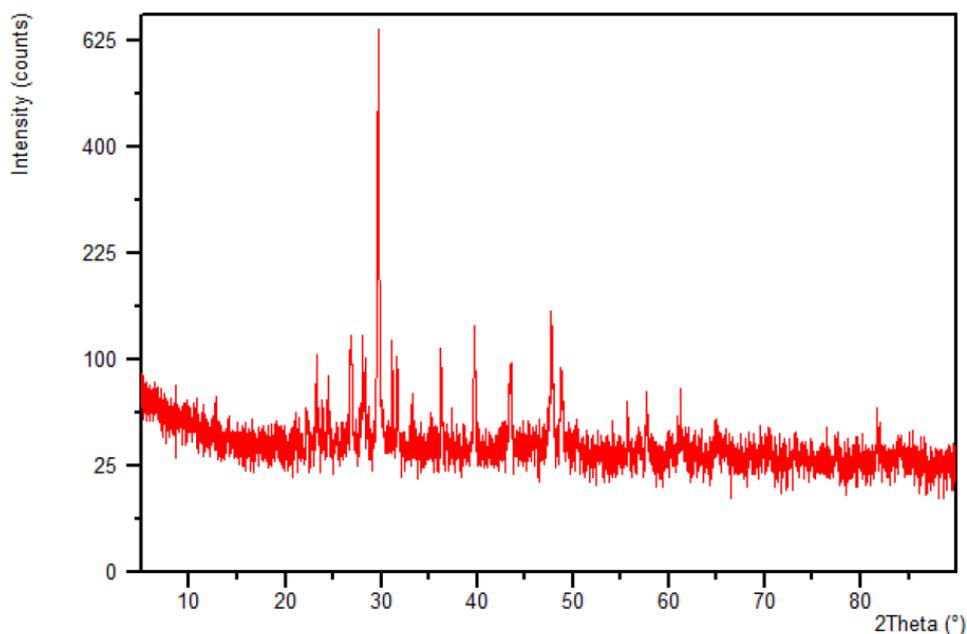
Figura 63 - Difratograma de raios X da amostra de gel
Fonte: Adaptado LACTEC (2009c)

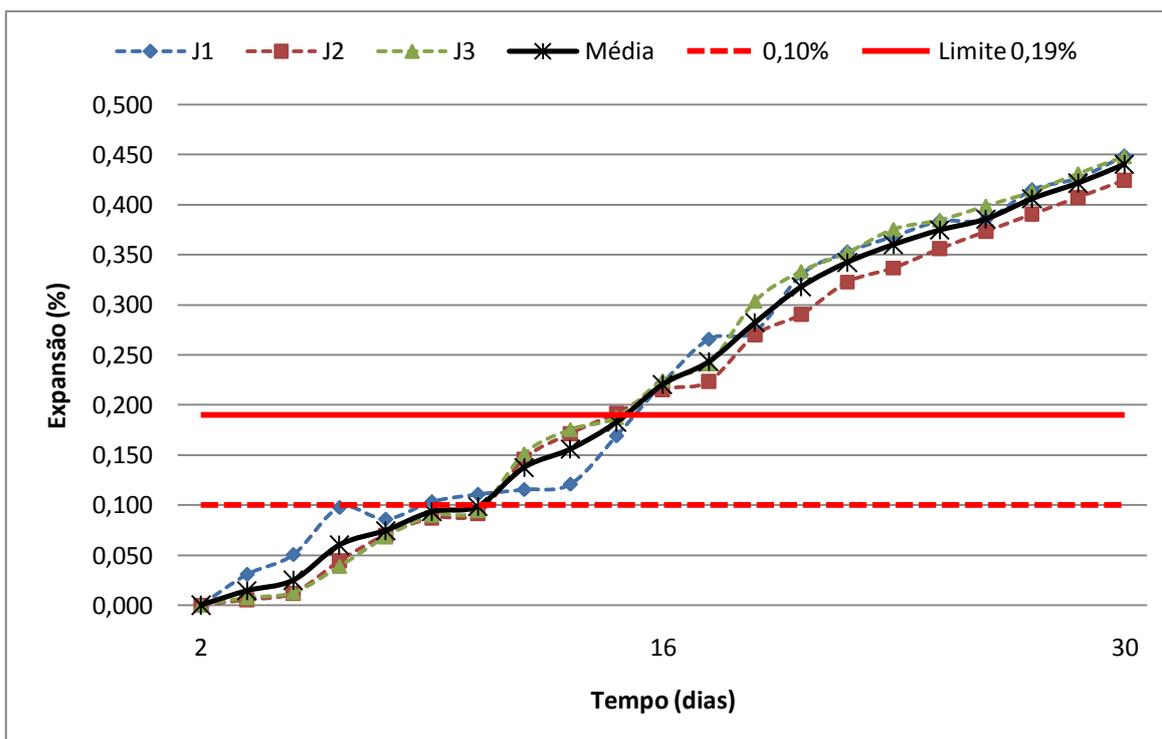
Gráfico 8 - Expansão das barras de argamassa confeccionadas com agregados da pedreira desativada

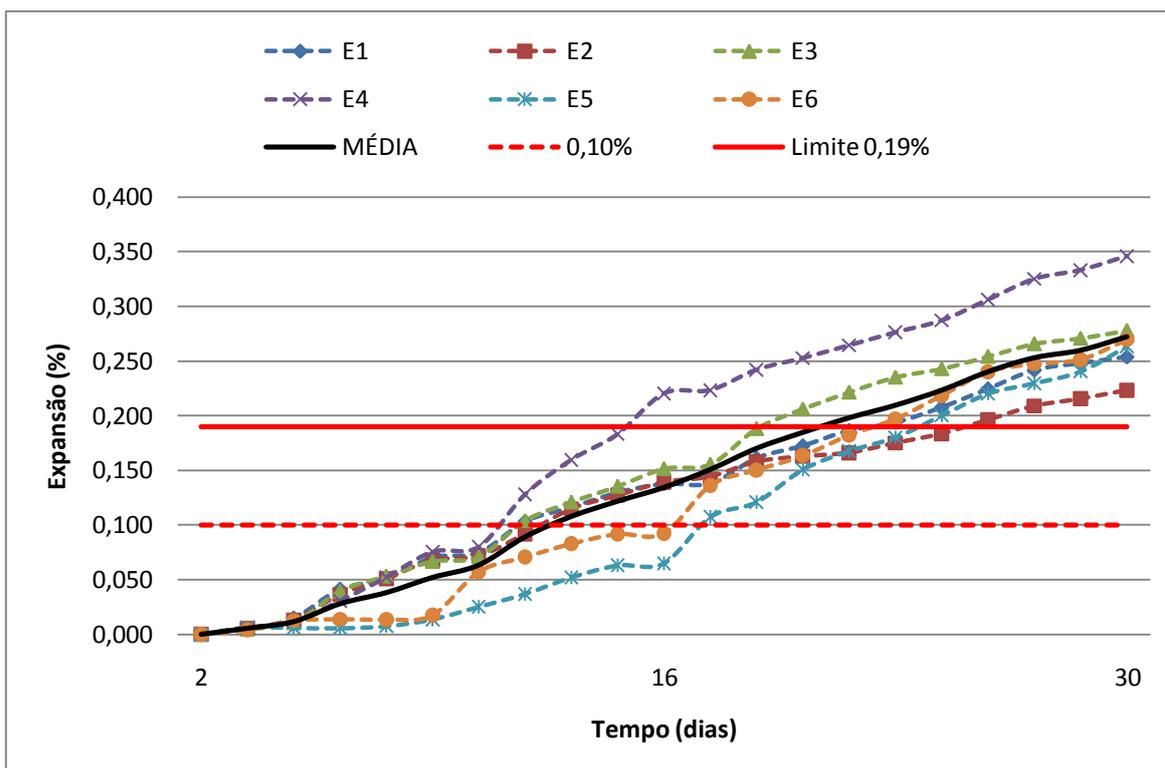
Gráfico 9 - Expansão das barras de argamassa confeccionadas com agregados do concreto da barragem

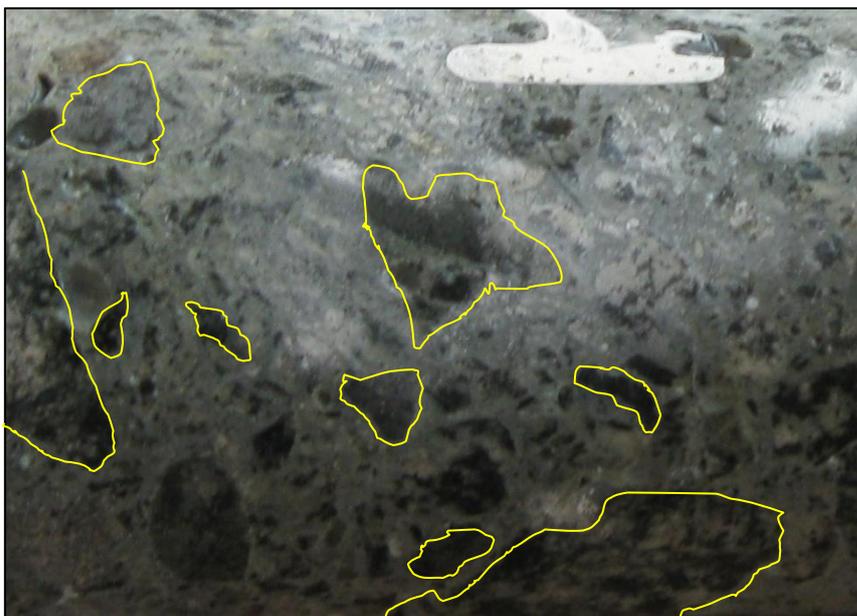
Figura 64 - Forma dos agregados do concreto da barragem

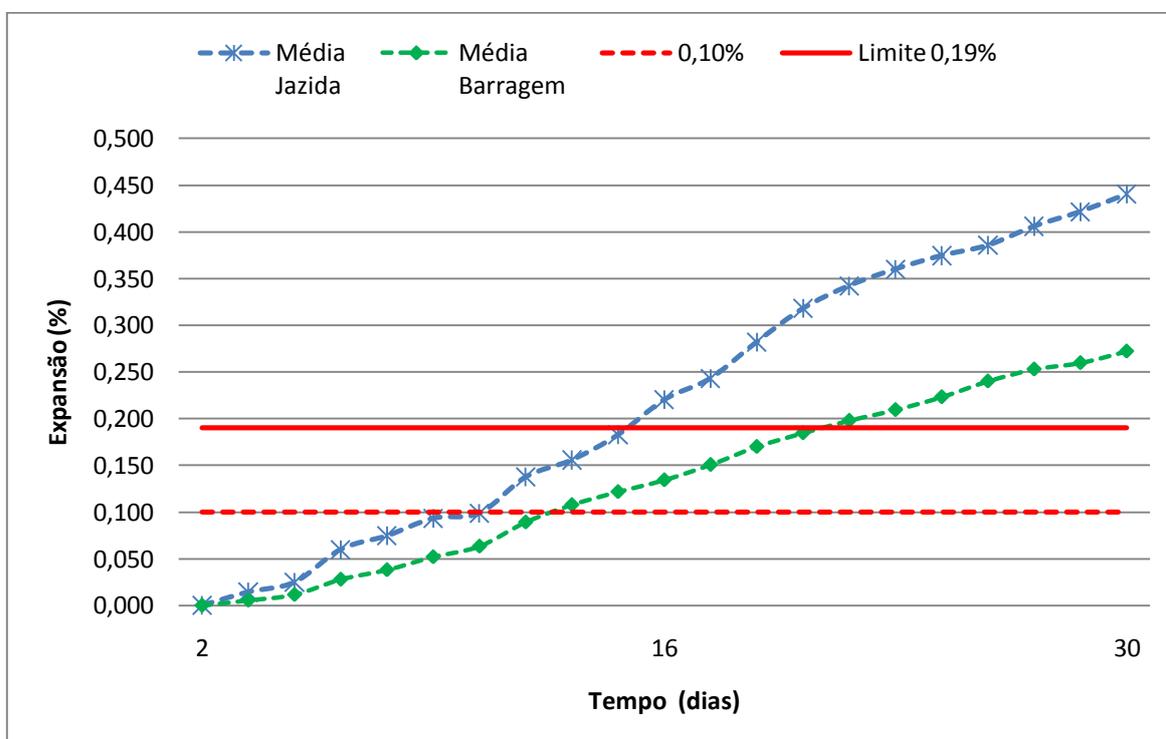
Gráfico 10 - Expansões médias das barras de argamassa confeccionadas com agregados da barragem e da pedra desativada

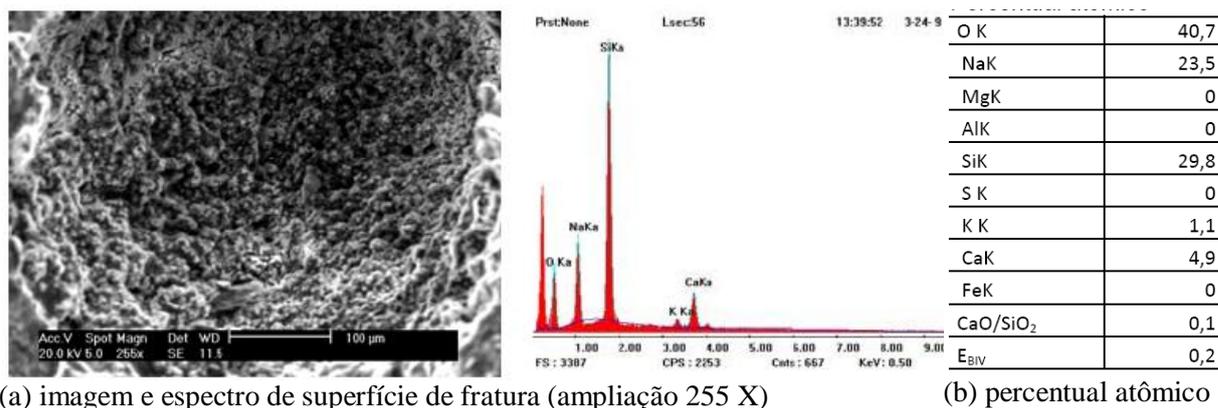
Figura 91 - Micrografia e espectro (amostra de concreto do local E4 após ensaio acelerado)
Fonte: Adaptado LACTEC (2009c)

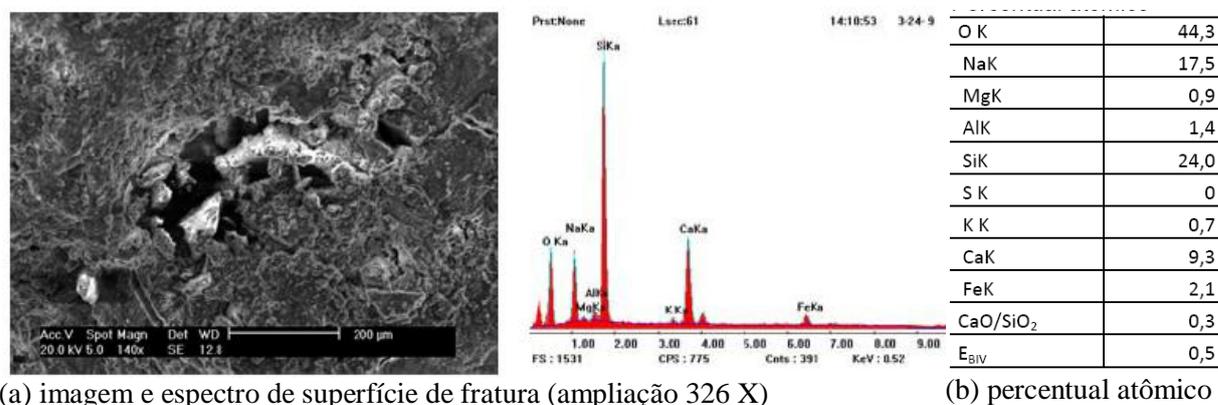
Figura 92 - Micrografia e espectro (amostra de concreto do local E5 após ensaio acelerado)
Fonte: Adaptado LACTEC (2009c)

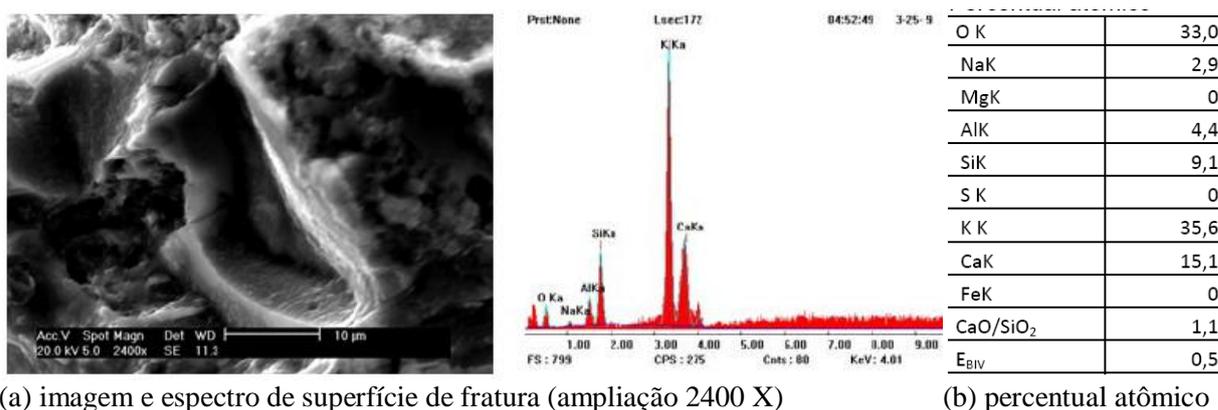
Figura 93 - Micrografia e espectro (amostra de concreto do local E6 após ensaio acelerado)
Fonte: Adaptado LACTEC (2009c)

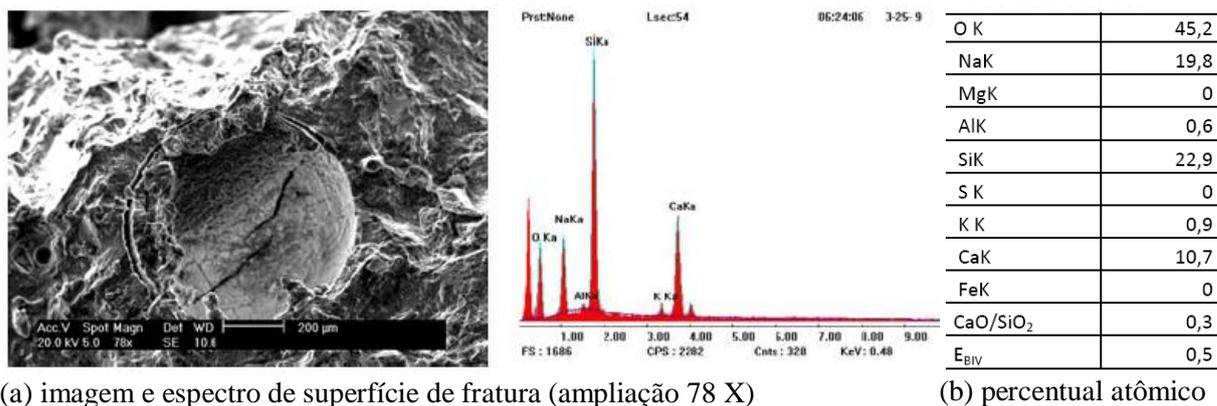
(a) imagem e espectro de superfície de fratura (ampliação 78 X)

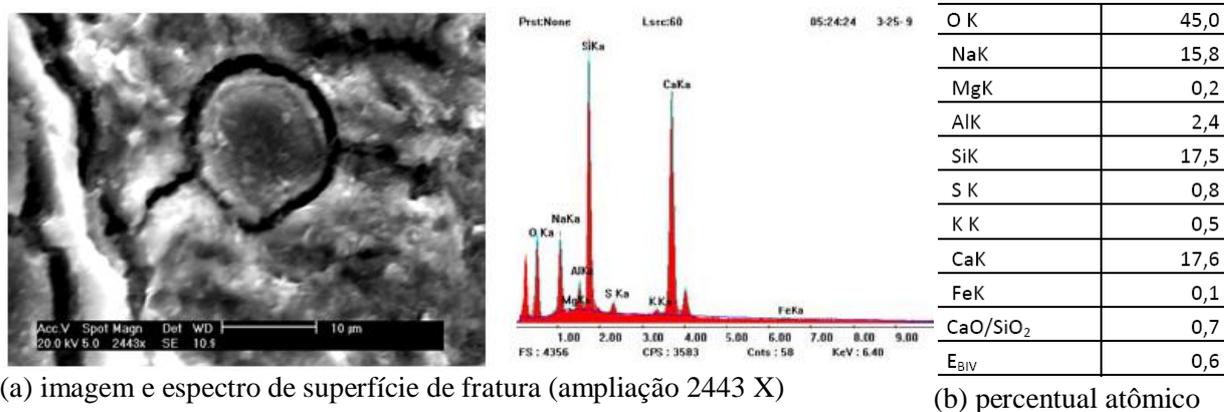
(a) imagem e espectro de superfície de fratura (ampliação 2443 X)

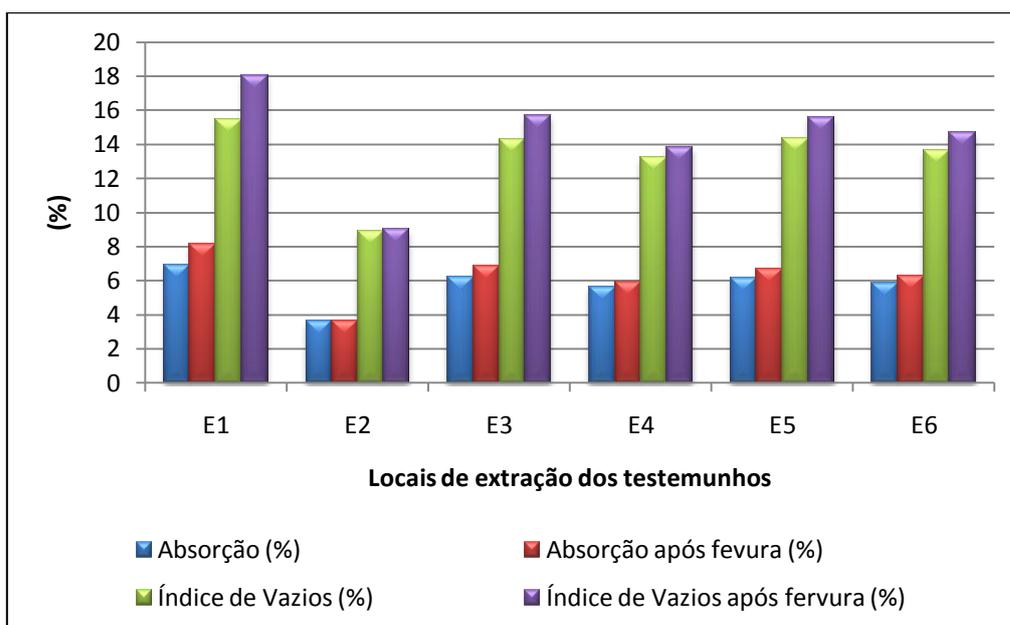
Gráfico 11 - Absorção de água e índice de vazios
