DIAGNÓSTICO DA ARBORIZAÇÃO DE
RUAS DA CIDADE DO RECIFE

Dissertação apresentada ao Curso de Pós-Graduação em Engenharia Florestal do Setor de Ciências Agrárias da Universidade Federal do Paraná, como requisito parcial à obtenção do grau e título de Mestre em Ciências Florestais.

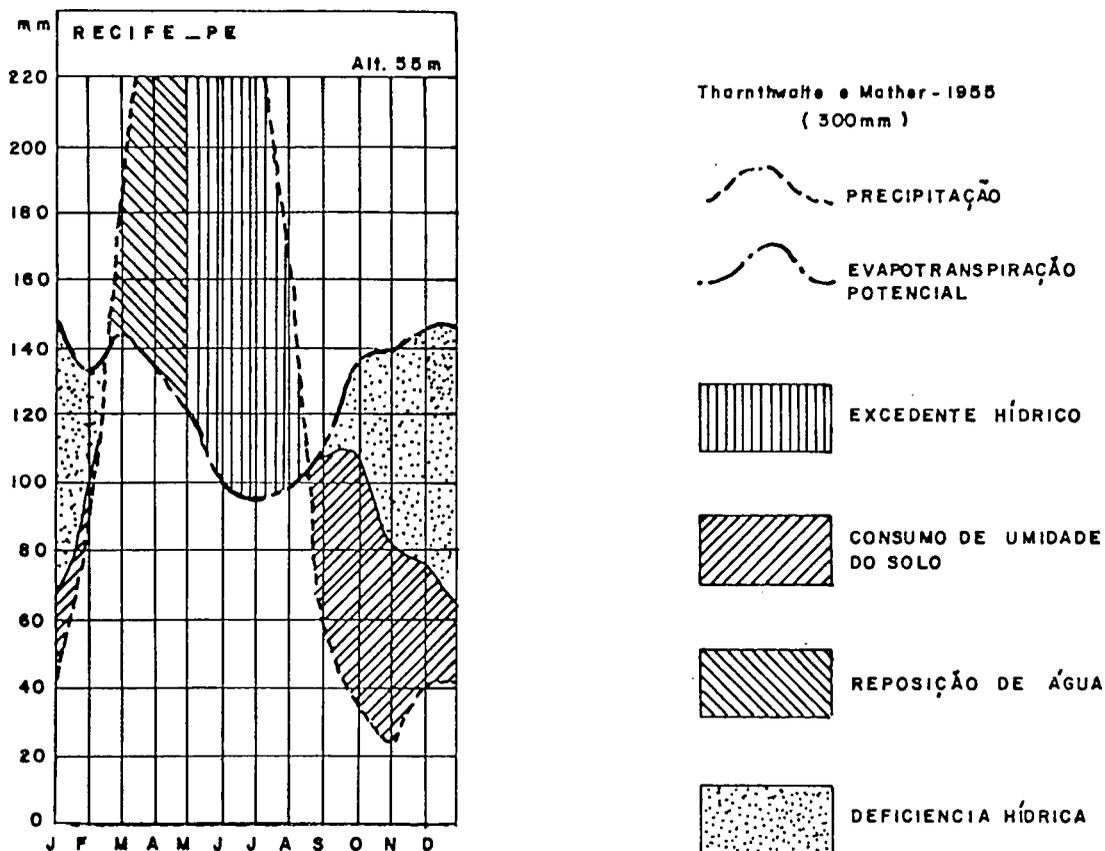
O balanço hídrico anual, pelo método de Thornthwaite & Mather é apresentado na Figura 2 (GOLFARI¹⁰).

FIGURA 2. BALANÇO HÍDRICO ANUAL DA CIDADE DO RECIFE, PELO MÉTODO DE THORNTHWAITE & MATHER.

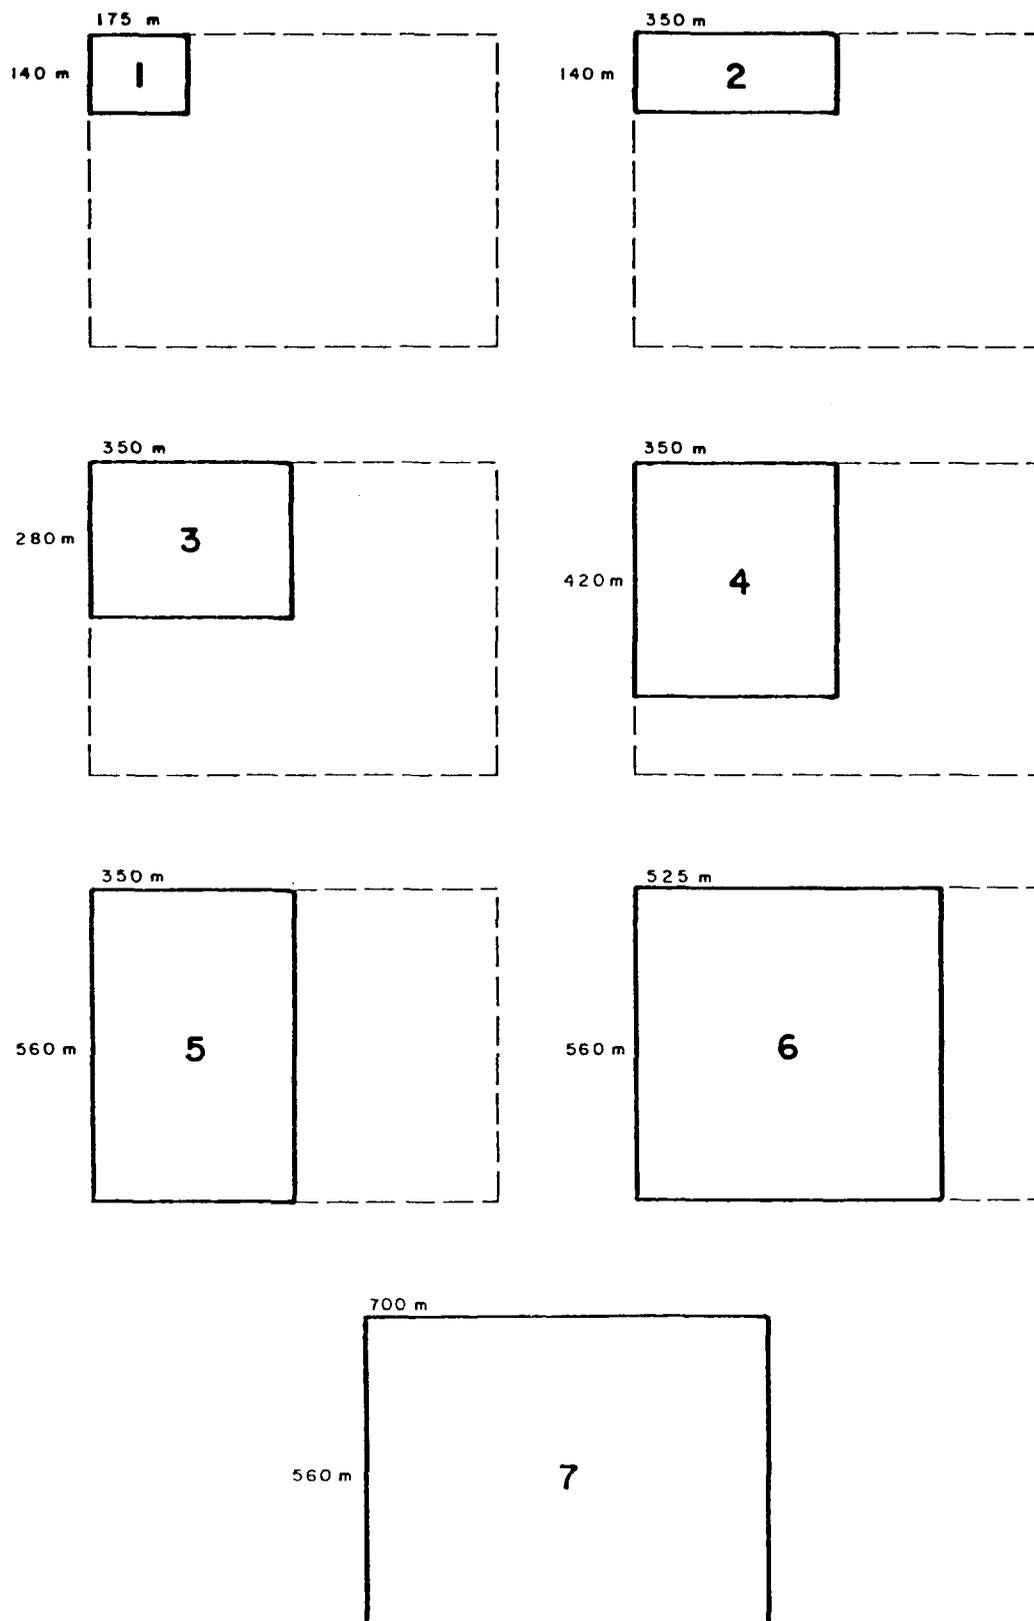
Com exceção da unidade de amostra 1, todas as outras apresentaram variâncias muito próximas. Foi escolhida a unidade de amostra 5, com dimensões de 350 m x 560 m, que pode

FIGURA 3 - DIMENSÕES E FORMAS DAS UNIDADES DE AMOSTRA CONSIDERADAS PARA A DETERMINAÇÃO DO TAMANHO ADEQUADO A UTILIZAR NO INVENTÁRIO.

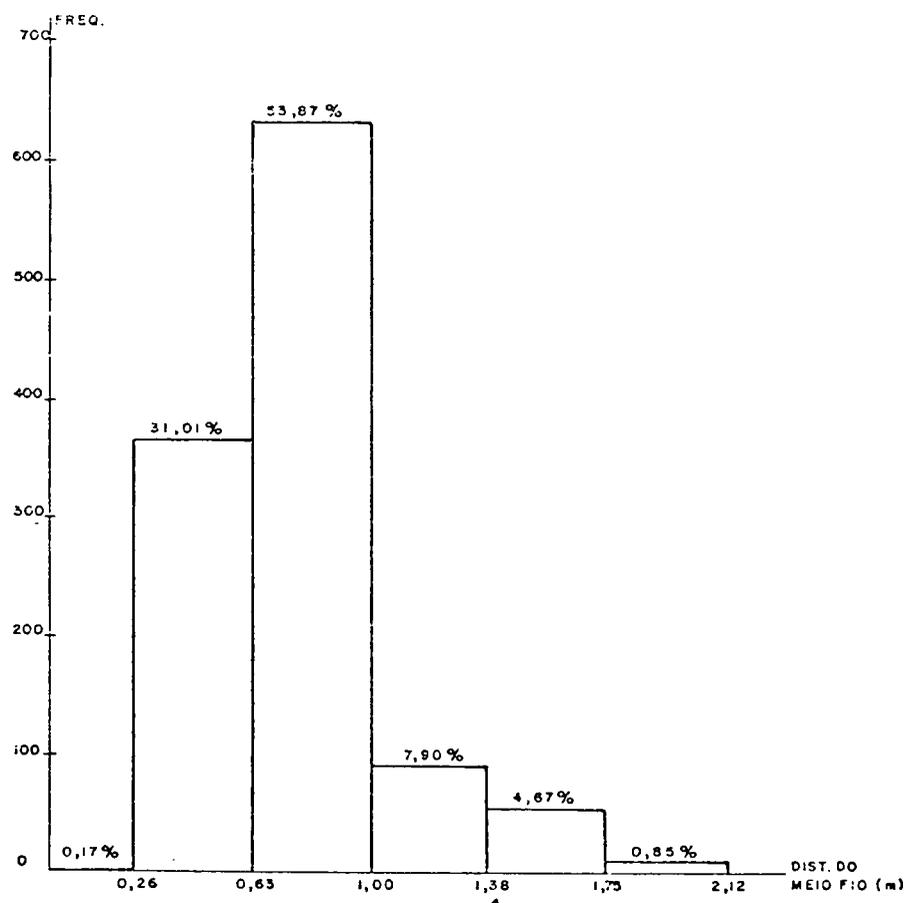
FIGURA 5 - HISTOGRAMA DE FREQUÊNCIA DA DISTÂNCIA DO MEIO FIO À ÁRVORE

A distância média do meio fio à árvore foi de 0,82 m com desvio padrão de 0,37 m (Fig. 5).

A distância ideal do meio fio à árvore tem recomendações variadas na literatura. SANTIAGO³² sugere que a distância ideal deve ser de 30 a 40 cm, enquanto o PLANO DE ARBORIZAÇÃO URBANA DE CURITIBA²⁶ recomenda 1,00 m. Assim, pelo padrão de Curitiba, 85% das árvores estão a uma distância do meio fio, abaixo do ideal, enquanto que pelo padrão segundo SANTIAGO³² a maioria das árvores estão a uma distância adequada do meio fio.

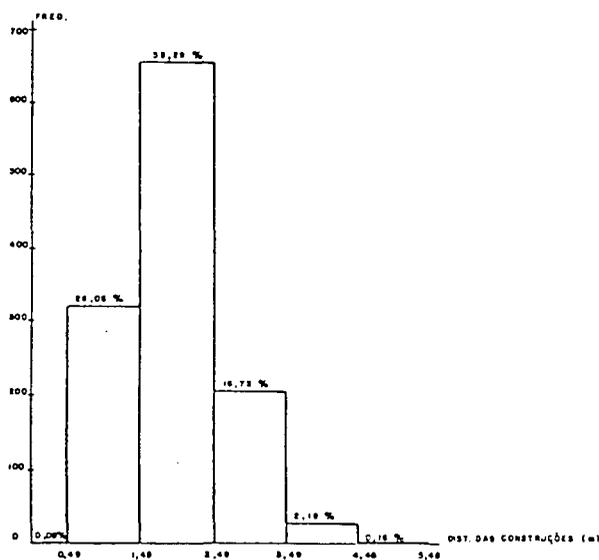
FIGURA 6 - HISTOGRAMA DE FREQUÊNCIA DA DISTÂNCIA DAS CONSTRUÇÕES À ÁRVORE

A distância média das construções à árvore foi de 1,99 m com desvio padrão de 0,99 m (Fig. 6).

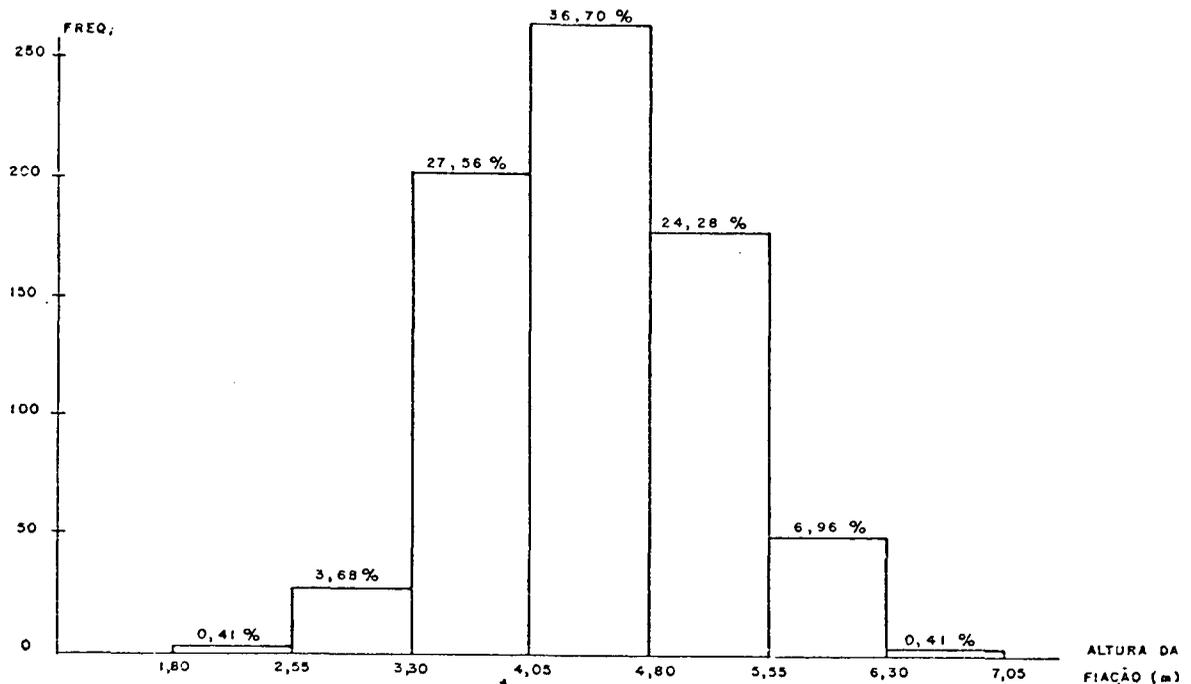
FIGURA 7 - HISTOGRAMA DE FREQUÊNCIA DA ALTURA DA FIAÇÃO AÉREA

Na arborização do Recife foi observado que de um modo geral não ocorreu uma compatibilização entre o porte das árvores e a altura da fiação aérea. Foi também observado que em determinadas situações as podas de condução não foram adequadamente executadas.

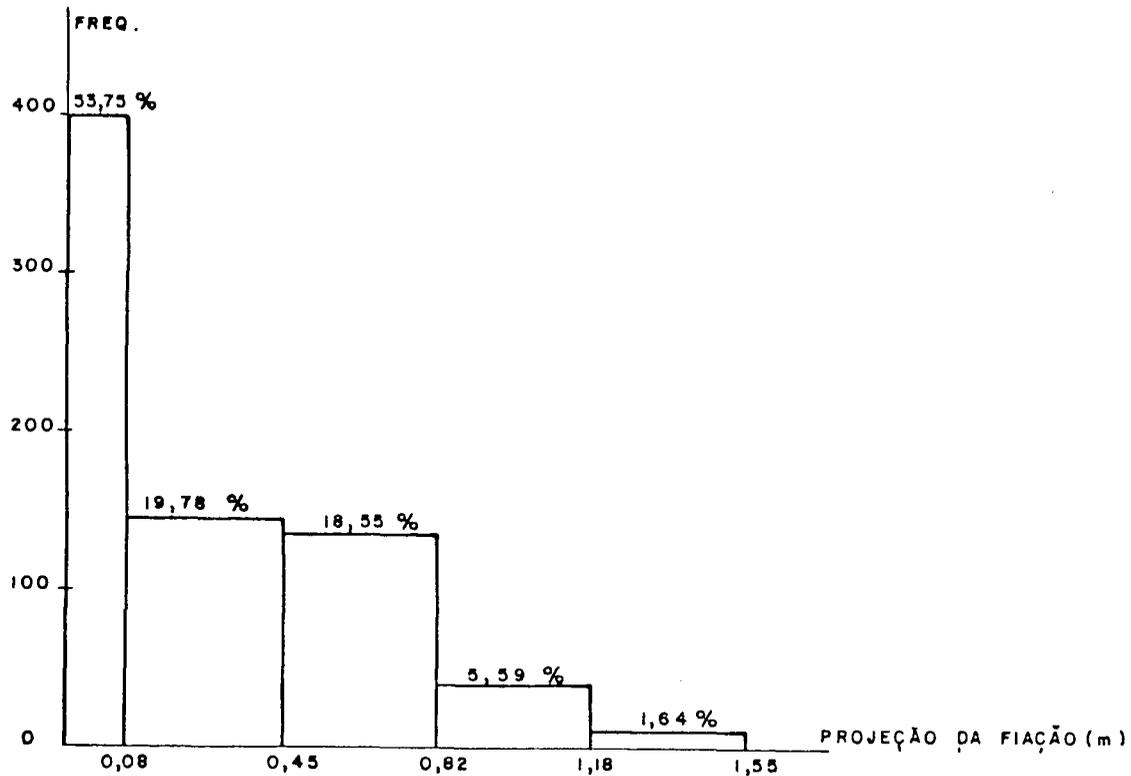
FIGURA 8 - HISTOGRAMA DE FREQUÊNCIA DA PROJEÇÃO DA FIAÇÃO AÉREA

A projeção da fiação foi de 0,27 m e desvio padrão de 0,37 m (Fig. 8).

A distância de projeção da fiação aérea em relação às árvores variou de zero a 80 cm, ou seja todas as árvores independente de espécie ou unidade de amostra foram plantadas bem abaixo da fiação. Na Tabela 9 são apresentadas as distâncias médias de projeção de fiação aérea por unidade de amostra.

De acordo com TATTAR³⁸, as árvores que estão plantadas abaixo ou próximas à fiação podem ser seriamente injuriadas por descargas elétricas.

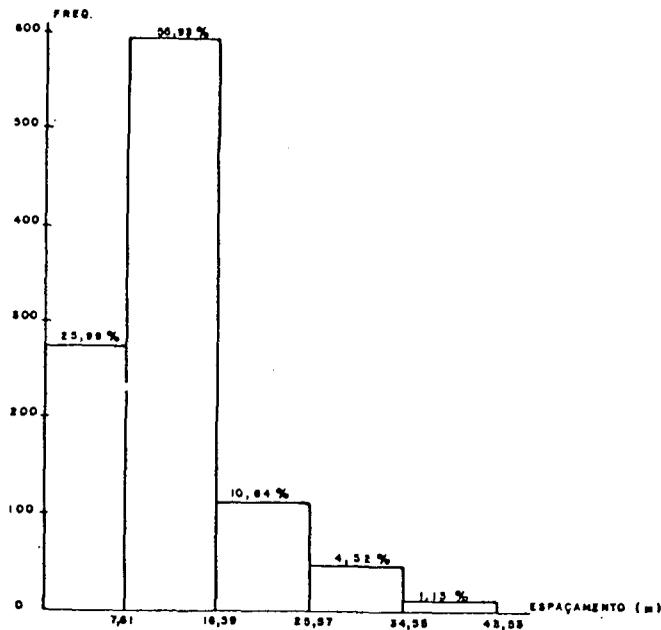
FIGURA 9 - HISTOGRAMA DE FREQUÊNCIA DO ESPAÇAMENTO ENTRE AS ÁRVORES

teoricamente adequados pelas recomendações de alguns autores possuem copas entrelaçadas devido a idade e forma peculiar, demonstrando que o espaçamento adequado deveria ser maior.

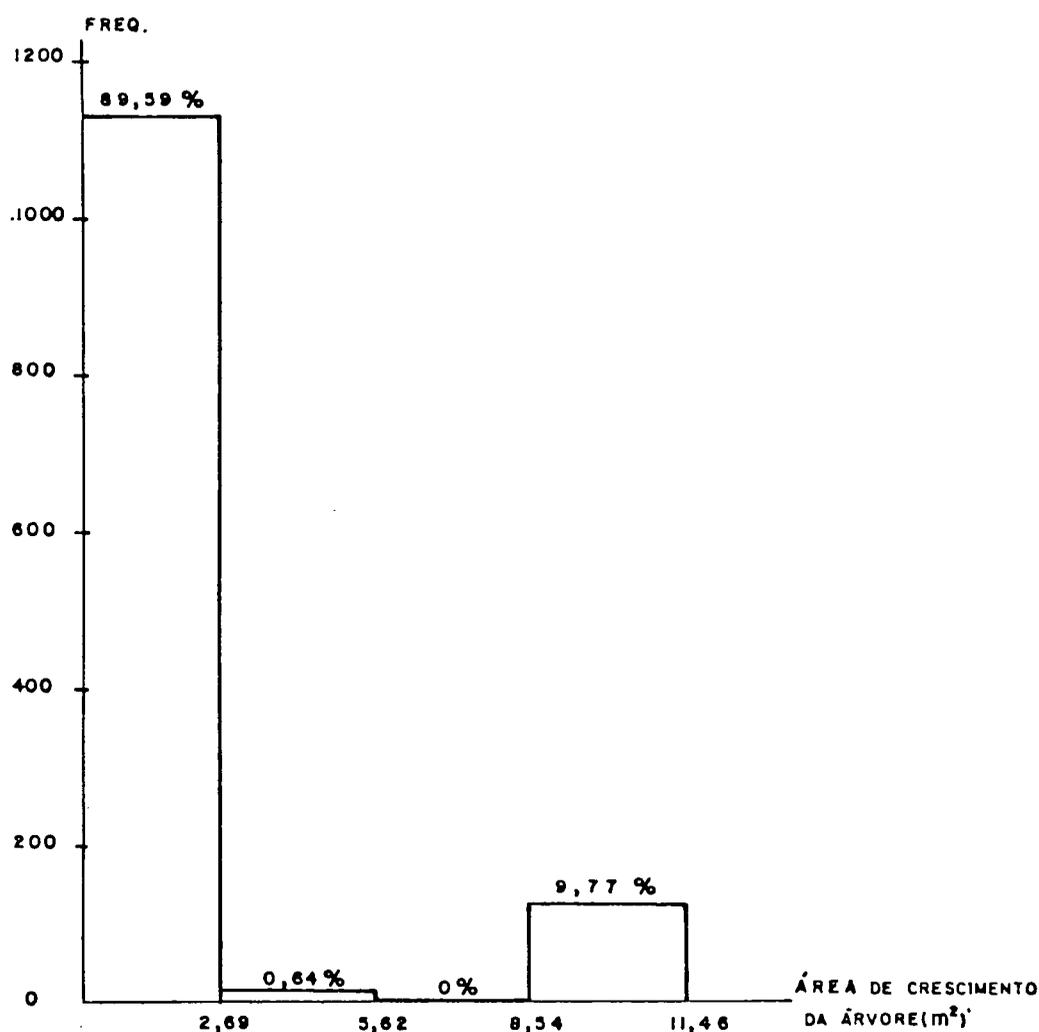
FIGURA 10 - HISTOGRAMA DE FREQUÊNCIA DA ÁREA DE CRESCIMENTO DA ÁRVORE

A área média de crescimento da árvore foi de $1,23 \text{ m}^2$ e o desvio padrão de $2,92 \text{ m}^2$ (Fig. 10).

A área de crescimento da árvore foi analisada por unidade de amostra (Tab. 11). As amostras que apresentaram valores altos foram, em sua maioria, devido a ruas ou quadras sem calçadas. Mesmo assim, as maiores médias não atingiram a recomendação de WYMAN⁴² de 6 m². As amostras 2, 5 e 7 entretanto atingiram médias acima de 1 m² de acordo com a recomendação da COMPANHIA ENERGÉTICA DE SÃO PAULO (CESP⁶).

Verificou-se nas amostras onde a maioria das árvores eram adultas, que a áreas de crescimento foram todas ocupadas pela base do tronco. Desta forma, é necessário levar em consideração o porte da árvore para reservar uma área de crescimento adequada.

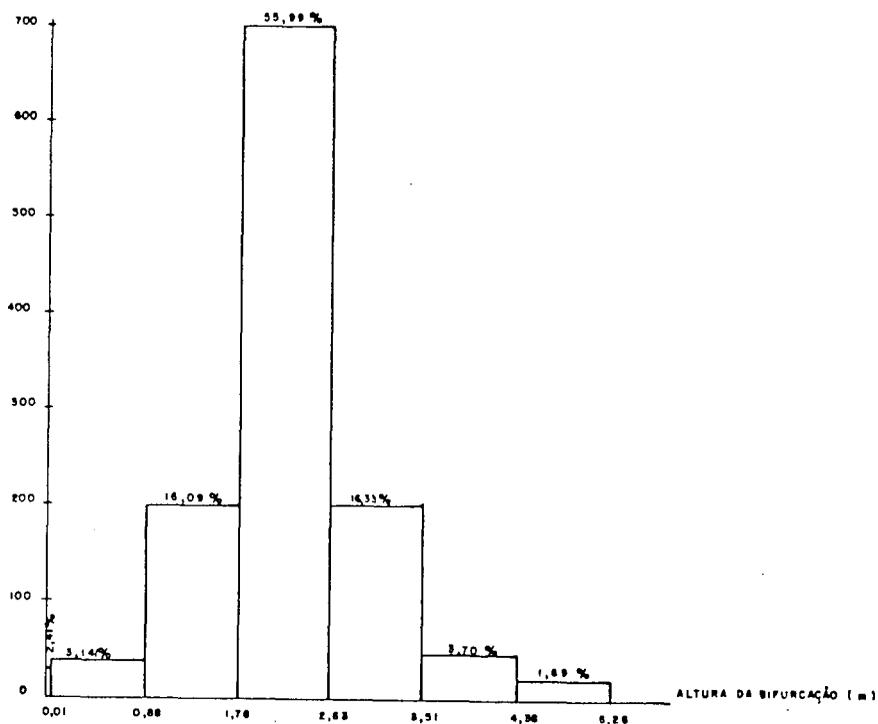
FIGURA 11 - HISTOGRAMA DE FREQUÊNCIA DA ALTURA DA BIFURCAÇÃO

A altura da bifurcação, foi em média de 2,20 m com um desvio padrão de 0,87 m (Fig. 11).

Por unidade de amostra, a menor altura média da bifurcação foi constatada na Ilha do Retiro com o valor de 1,83 m (Tab. 20). Os resultados encontrados concordam com a recomendação de WEBSTER⁴¹ e da Prefeitura Municipal de São Paulo³³ de que as árvores devam ter um tronco livre de ramificação até a altura de 1,80 m.

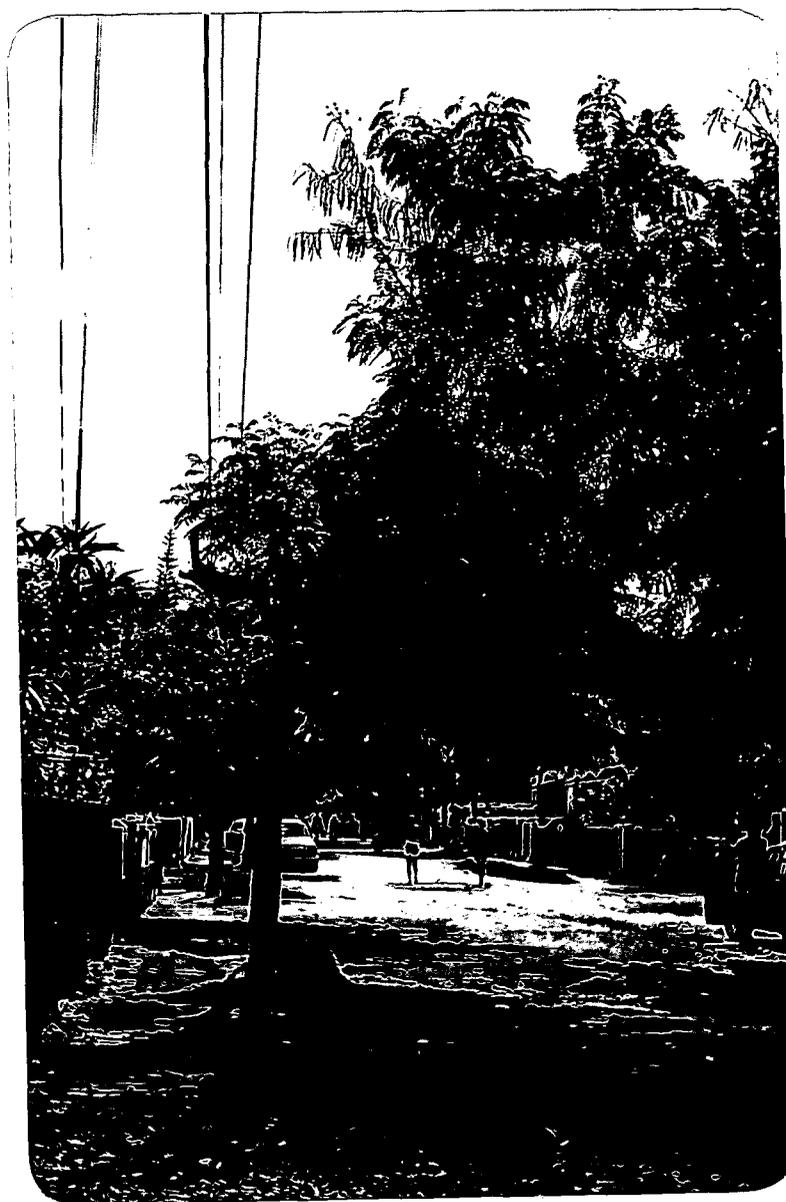
O não balanceamento de copa, que pode provocar quedas de árvores durante a estação de maior incidência de ventos, apresentou uma percentagem de 3,8% (Figura 13).

FIGURA 13 - NÃO BALANCEAMENTO DE COPA EM *Cassia siamea*

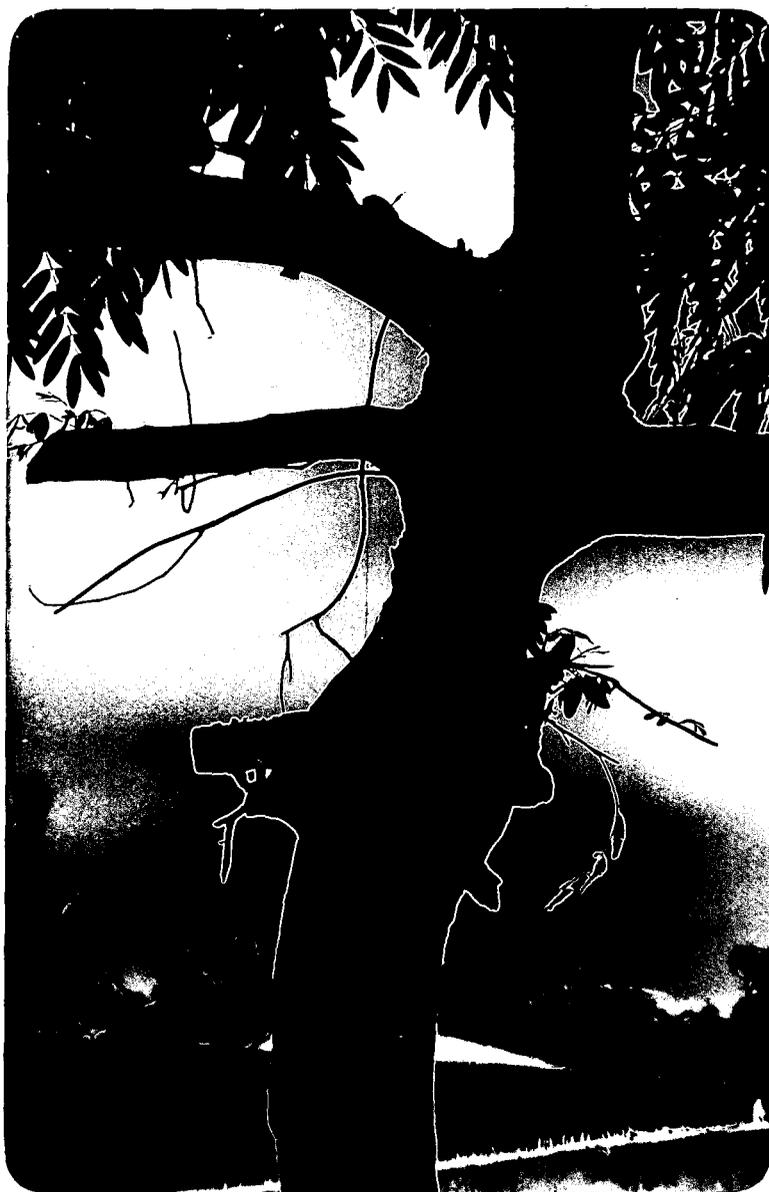
Grandes tocos de galhos deixados a baixa altura, ocorreram numa percentagem de 1,4%. Este procedimento incorreto ocasiona prejuízos tanto à árvore como aos pedestres (Figura 14).

FIGURA 14 - GRANDES TOCOS DE GALHO DEIXADOS A BAIXA ALTURA EM *Cassia siamea*

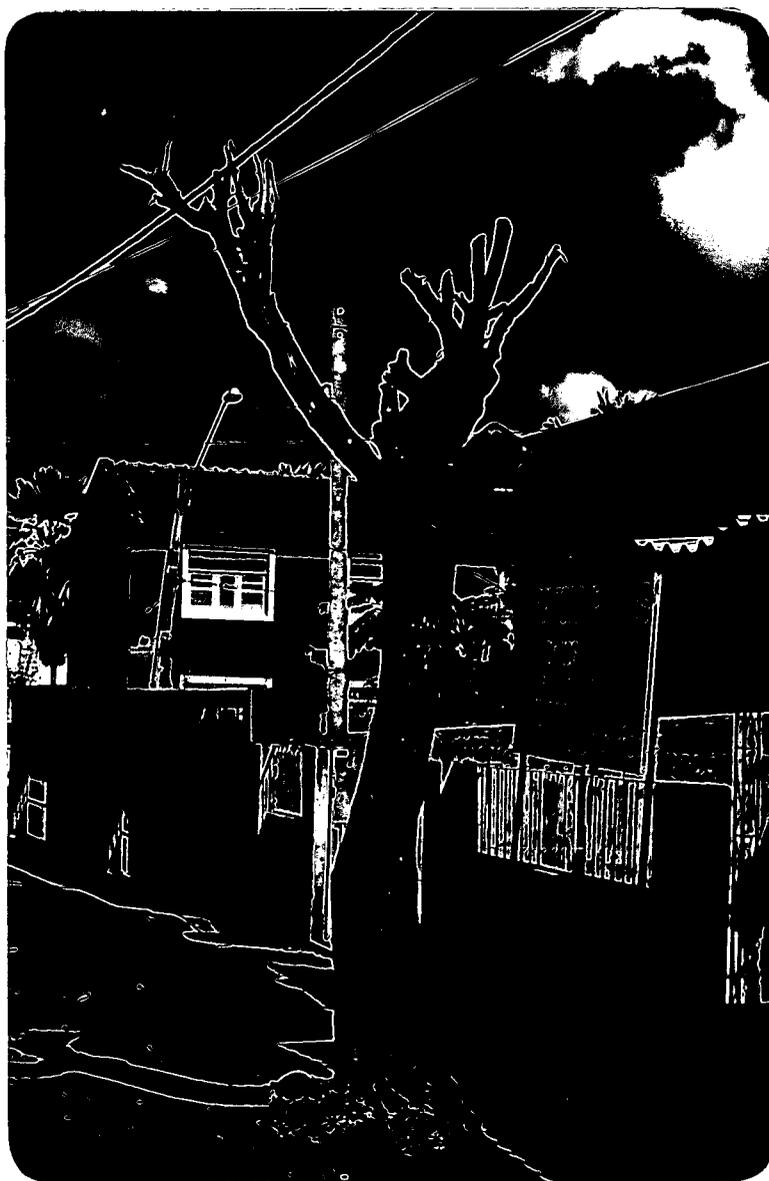
A poda drástica de remoção de toda a copa não é recomendável principalmente na região nordeste devido a eliminação da sombra. Na população amostrada verificou-se 0,8% das árvores com copa removida (Figura 15).

FIGURA 15 - REMOÇÃO DE COPA EM *Prosopis juliflora*
