**UNIVERSIDADE FEDERAL DO PARANÁ  
SETOR DE CIÊNCIAS DA TERRA  
CURSO DE GEOLOGIA**

**CARACTERIZAÇÃO DOS PROCESSOS PERIGOSOS RECENTES ASSOCIADOS  
AO CARSTE NA REGIÃO DE TRANQUEIRA - ALMIRANTE TAMANDARÉ, PR**

Trabalho de Conclusão de Curso apresentado ao  
Curso de Geologia da Universidade Federal do  
Paraná como requisito parcial à obtenção do grau  
de Bacharel em Geologia.

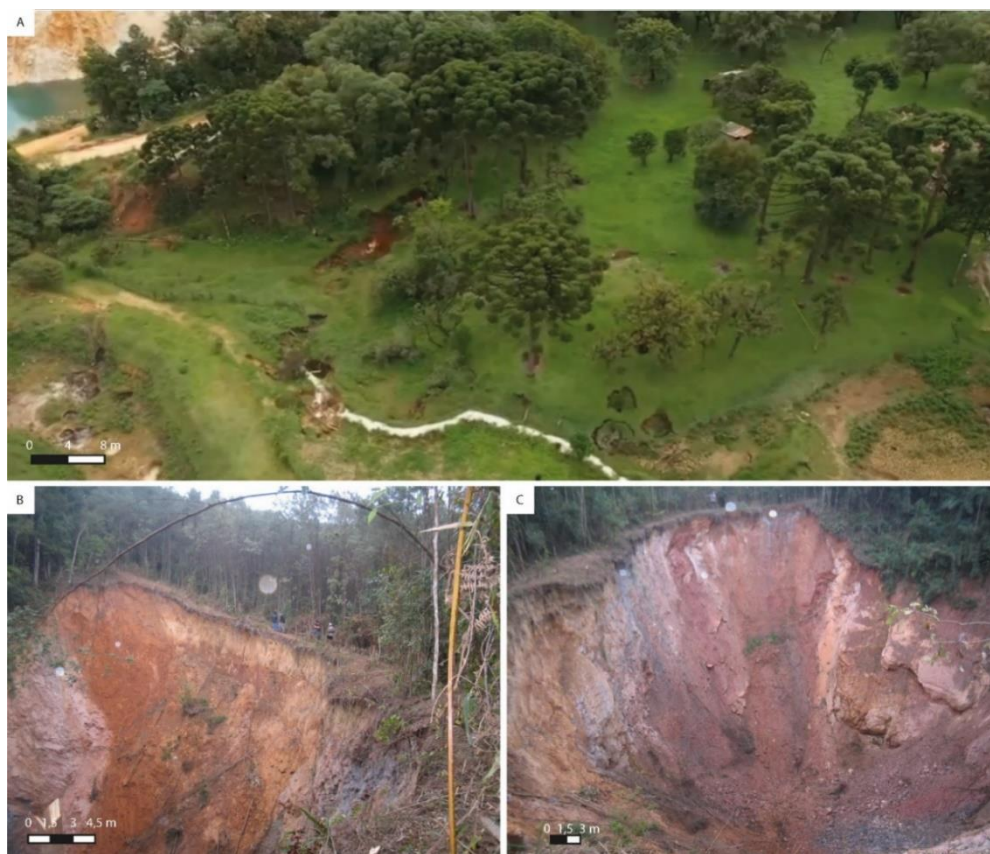
Figura 4: Exemplos de terrenos cársticos. (A) vista aérea propriedade na região de Tranqueira. (B) e (C) Colapsos de solo, região vizinha a área de estudo. Fontes: RPC – Rede Globo, março (2022) e CENACID – Centro de Apoio Científico a Desastres, (2007).

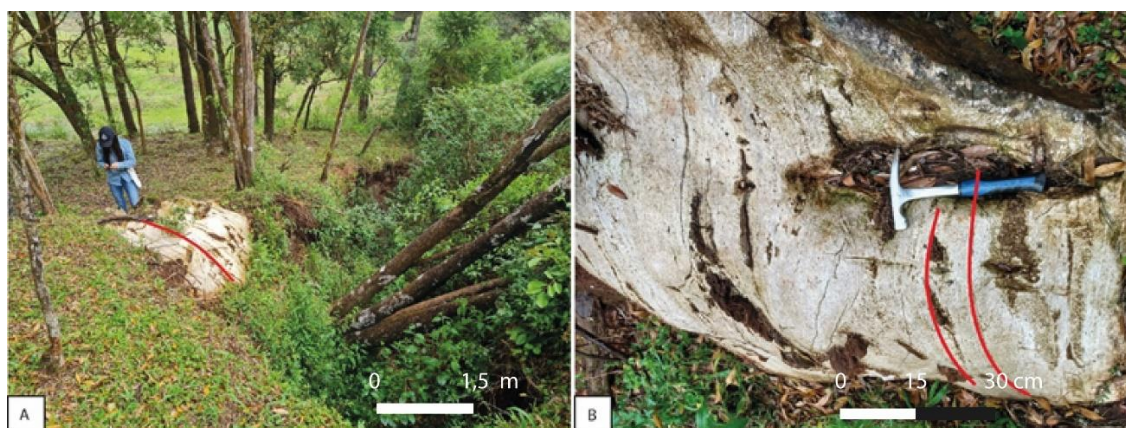
Foram realizados o total cinco pontos de visitação residencial e industrial para consulta em campo, com entrevistas aos moradores locais e coleta de dados acerca das feições observadas. Também foram identificados três pontos com exposição de afloramento rochoso, compostos por mármore calcítico de cor branca, com bandamento marcado por intercalação de porções carbonáticas e quartzosas (Figura 15). Bandas claras  $\text{CaCO}_3$  possuem textura equigranular fina a criptocristalina, e bandas cinza textura inequigranular fina havendo concentração de cristais maiores (mm) de quartzo. Rocha altamente reagente ao  $\text{HCl}$  (10%). Mineralogicamente composta por: (60 %) calcita, (40 %) quartzo, (10 %) talco, litologia identificada como mármore calcítico.

Figura 15: (A) Afloramento rochoso (2), (B) Mármore Calcítico de cor branca, com bandamento marcado por intercalação de porções Carbonáticas e Quartzosas. Destaque em linhas vermelhas para o bandamento Sn. Fonte: Fotos Lima R.E., novembro (2022).

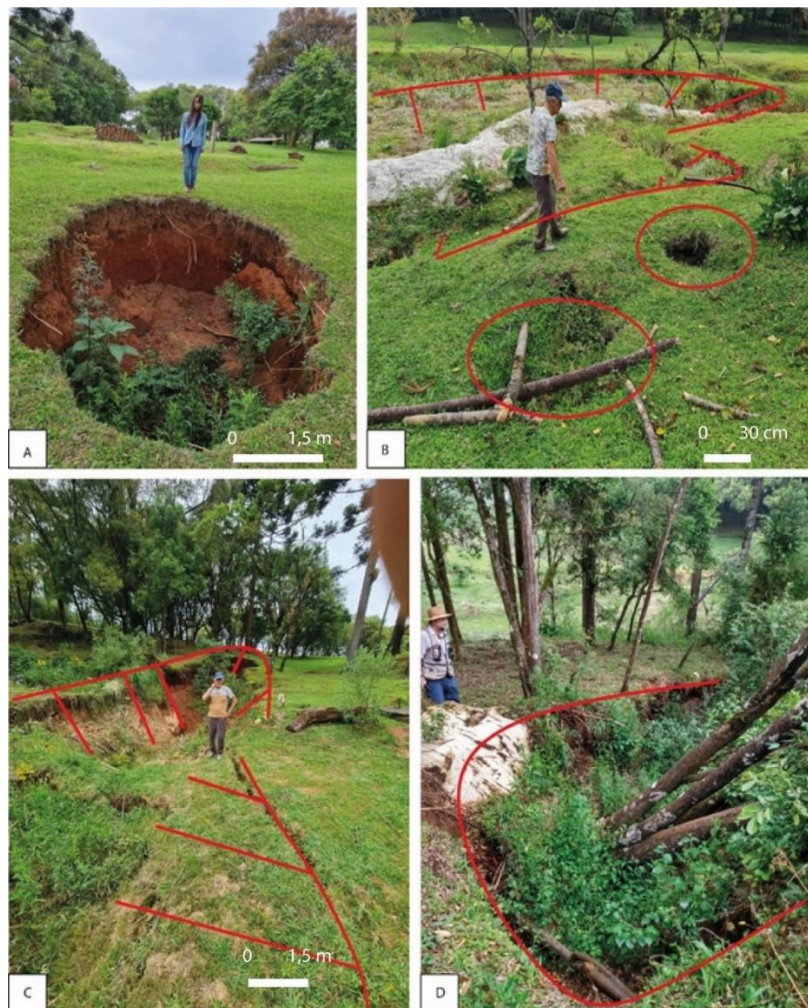
Conforme as classificações morfológicas escolhidas (Bögli, 1980 e Angel *et al.*, 2004) foram identificadas em campo dolinas com formatos diversos, em sua maioria assimétricas, com forma ovalada a alongada, mas também dolinas simétricas e assimétricas (Figura 18). Possuem em média 0,5 a 2 m de profundidade e diâmetros de 1 a 7 m, a maior parte com 3 a 4 m. As dolinas foram classificadas também segundo (Angel *et al.*, 2004) como feições singulares, simples ou complexas com ocorrência de dolinas mais recentes e menores dentro de antigas dolinas maiores, formando como por exemplo o que foi identificado em campo no ponto 2, como dois campos de dolinas em subsidência ainda maior que compõem antigo lago no local (Figura 19). Vale ressaltar que todas estiveram ativas a menos de 1,5 anos e apresentam fundo seco pois toda rede hídrica foi capturada para o subsolo.

Figura 18: Dolinas por Colapso de Solo (A) Simétrica e Simples, (B) Assimétrica estrutural e Simétricas alinhadas indicando controle estrutural, (C) Assimétrica estrutural e (D) Assimétrica Estrutural. Fonte: Fotos Lima. R.E., novembro (2022).

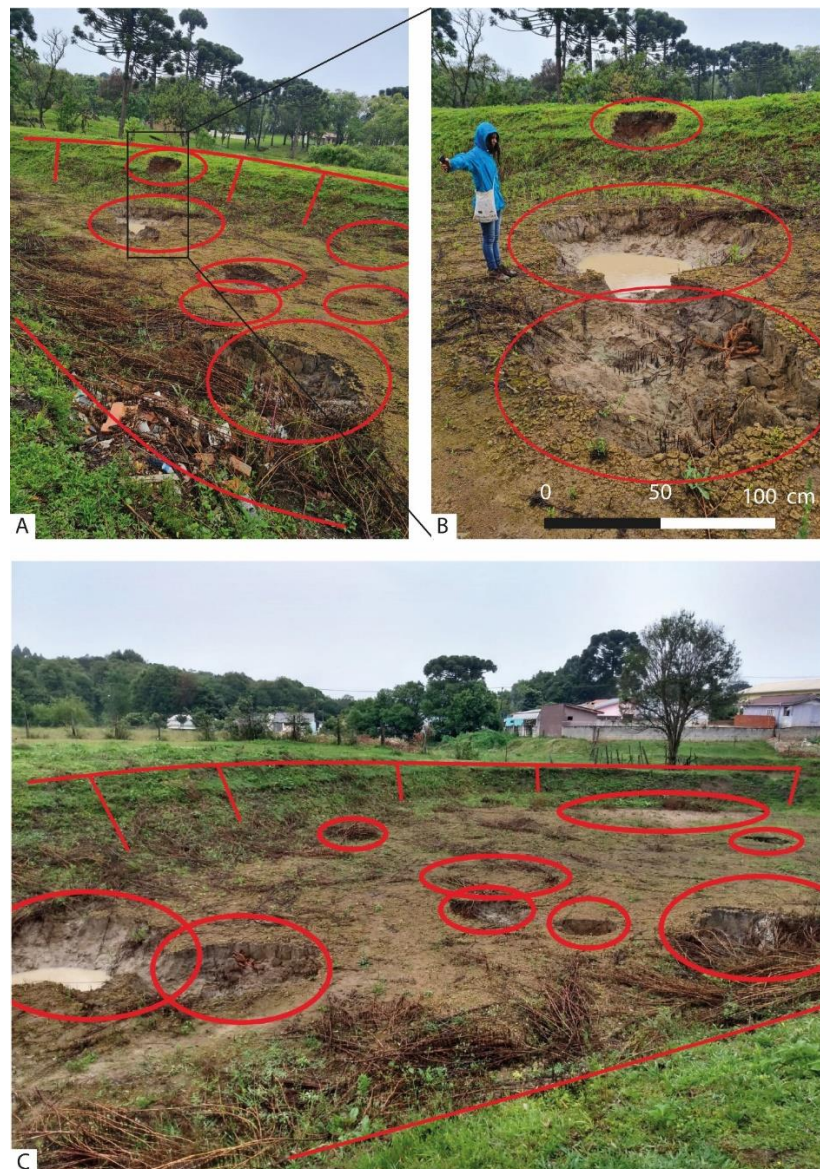
Figura 19: Dolinas de Colapso e processos de sufusão no solo, destacados em vermelho. (A) Campo de dolina Norte, (B) Destaque para dolinas alinhadas, indicativo de controle estrutural. (C) Campo de dolinas Sul. Consideradas assimétricas estruturais e simétricas, e ainda como um sistema complexo. Fonte: Fotos Lima, R.E. novembro 2022.

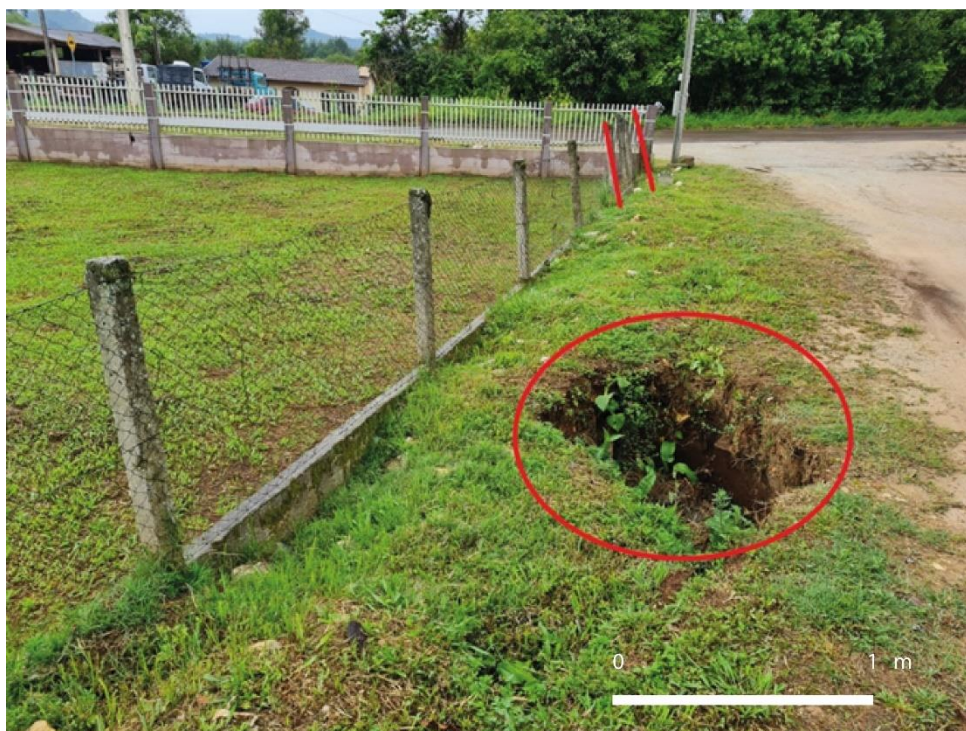
Figura 22: Dolina Colapso de solo próximo a via de acesso, e outras feições indicadoras como inclinação de postes e cercas.

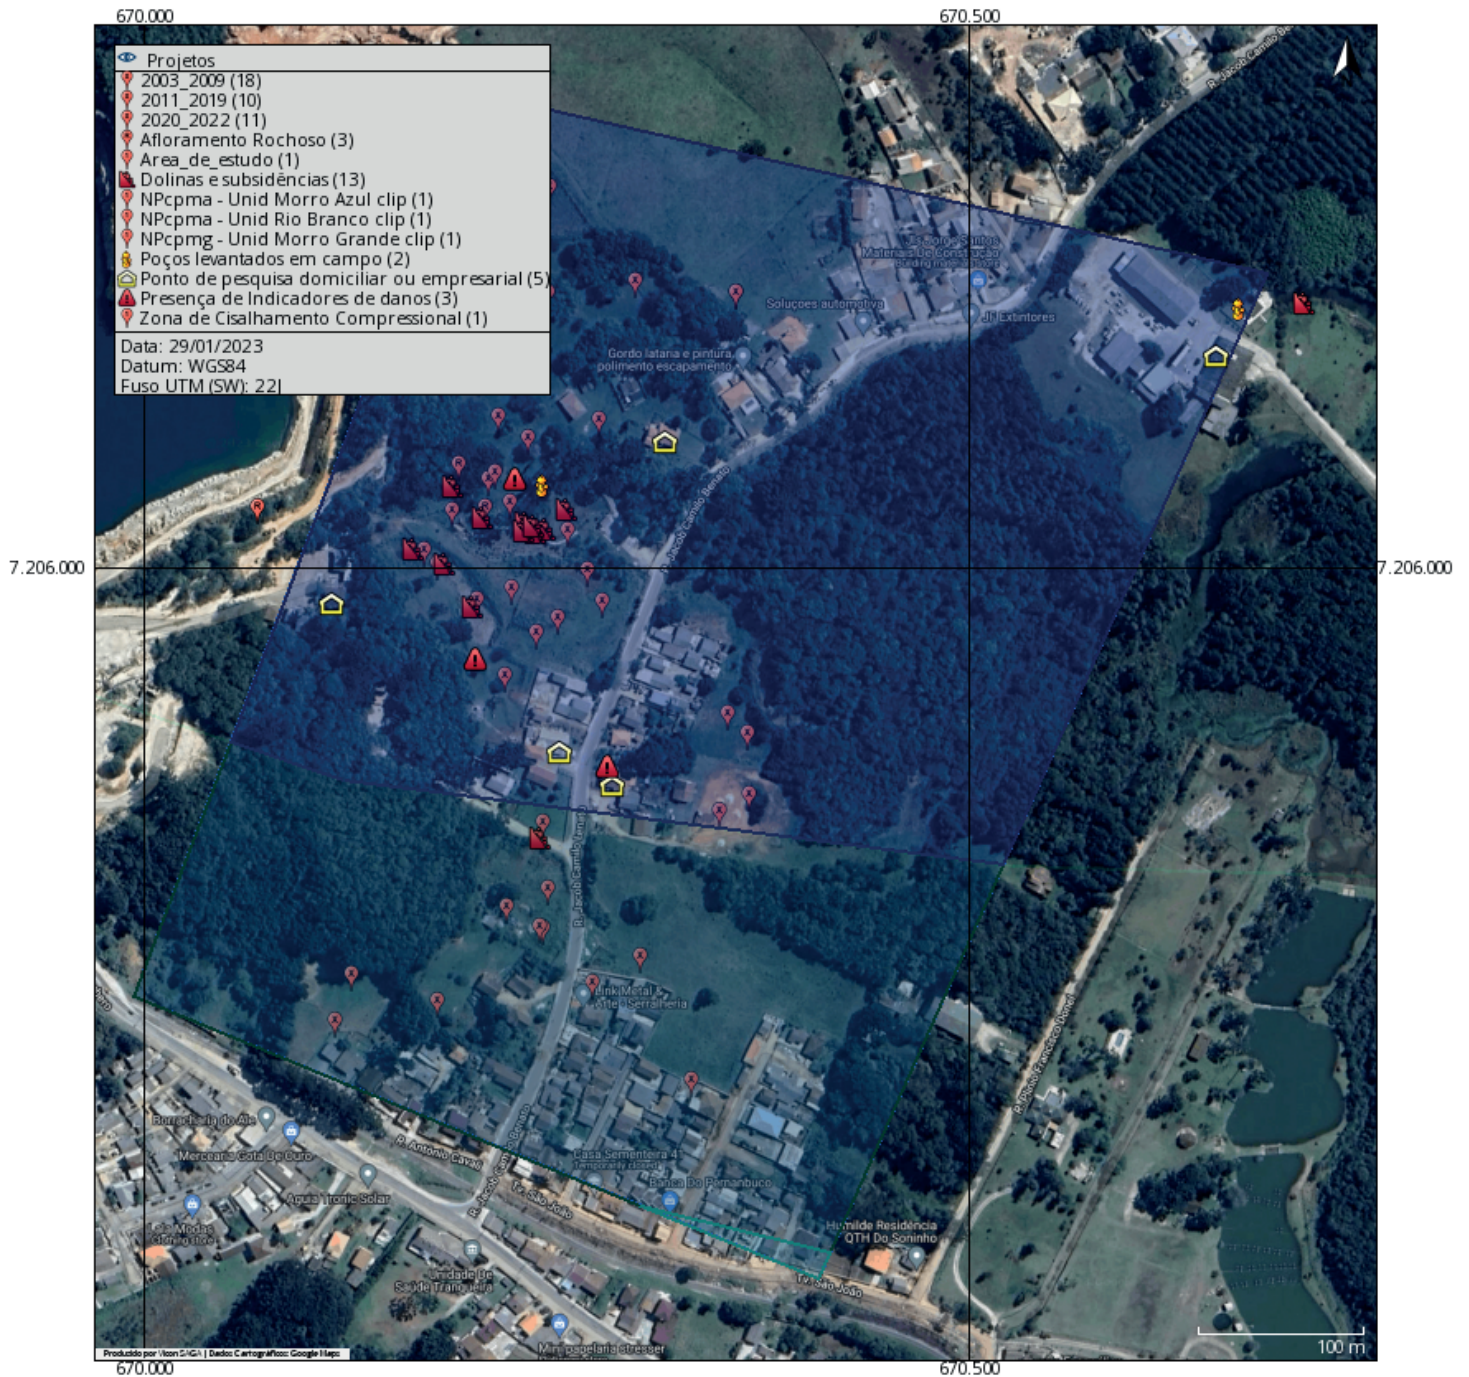
**ANEXO II:** Mapa de ocorrências de estruturas formadas por processos perigosos associados ao carste na região de Tranqueira, Almirante Tamandaré – Pr.
