**UNIVERSIDADE FEDERAL DO PARANÁ  
SETOR DE CIÊNCIAS DA TERRA  
CURSO DE GEOLOGIA**

**CAUSAS E CONSEQUÊNCIAS DAS EROSÕES CONCENTRADAS NA BACIA  
HIDROGRÁFICA DO BAIXO IVAÍ E PARANÁ 1 - NOROESTE DO ESTADO DO  
PARANÁ**

Trabalho de Conclusão de Curso apresentado ao  
Curso de Geologia da Universidade Federal do  
Paraná como requisito parcial à obtenção do  
grau de Bacharel em Geologia.

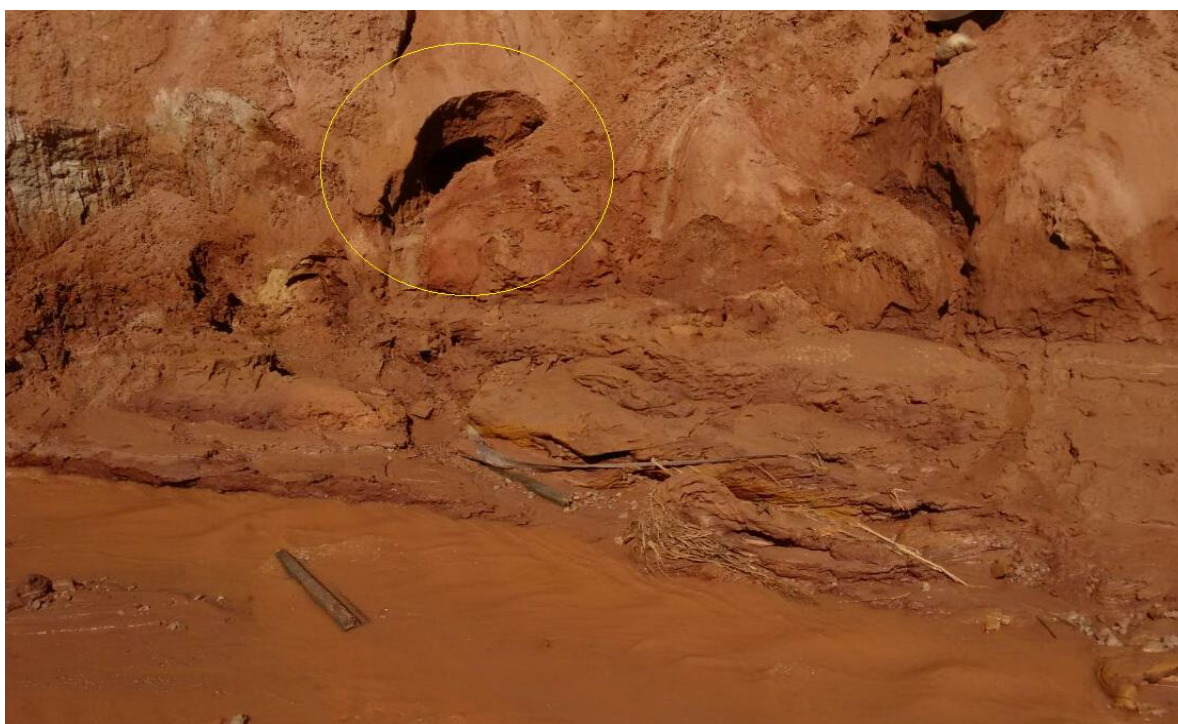
**Figura 5:** Formação de *piping* (círculo amarelo), condutos gerados pelo movimento da água em subsuperfície, essa erosão progride mesmo após o fim da chuva, por que é “alimentada” pela água do freático (Fonte: O autor, 2016).

responsável pelo solapamento, alargamento e criação de novos ramos da voçoroca, pois ele age na remoção de partículas no interior do solo, formando canais que aumentam no sentido contrário ao fluxo da água, provocando colapso do terreno (Figura 5).

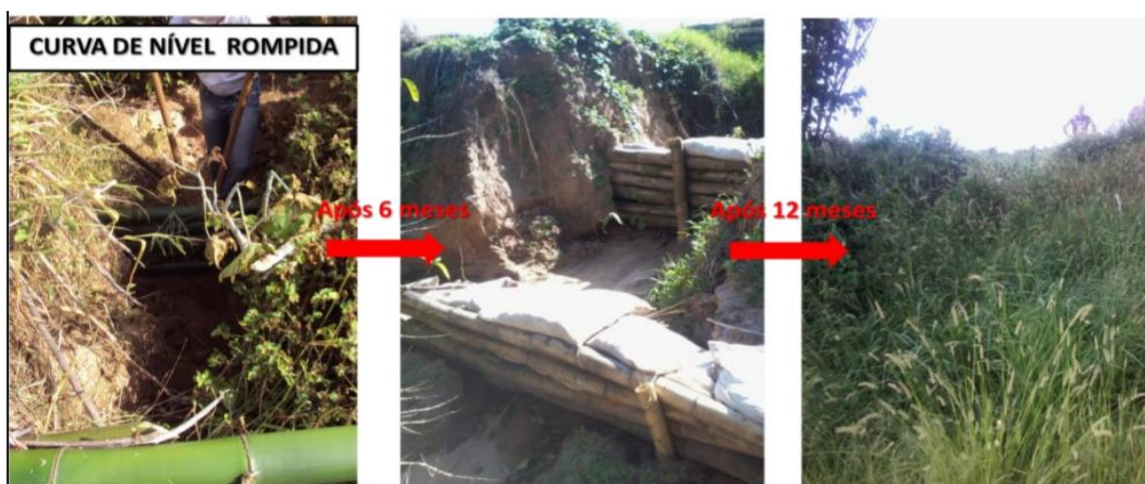
**Figura 9:** Monitoramento entre o momento de construção das barreiras de bambu e doze meses depois do estabelecimento das mesmas. Fonte Baldassarini, 2014.

Esse tipo de barramento pode e deve estar associado com outras técnicas, como as vegetativas, ou paliças vivas e o uso de sacarias, que são sacos de ráfia preenchidos com restos vegetais, oriundos do roçado das próprias áreas de implantação das estruturas, e com solo. Ambas as técnicas são de baixo custo, mas eficientes para conter processos erosivos (Figura 9).

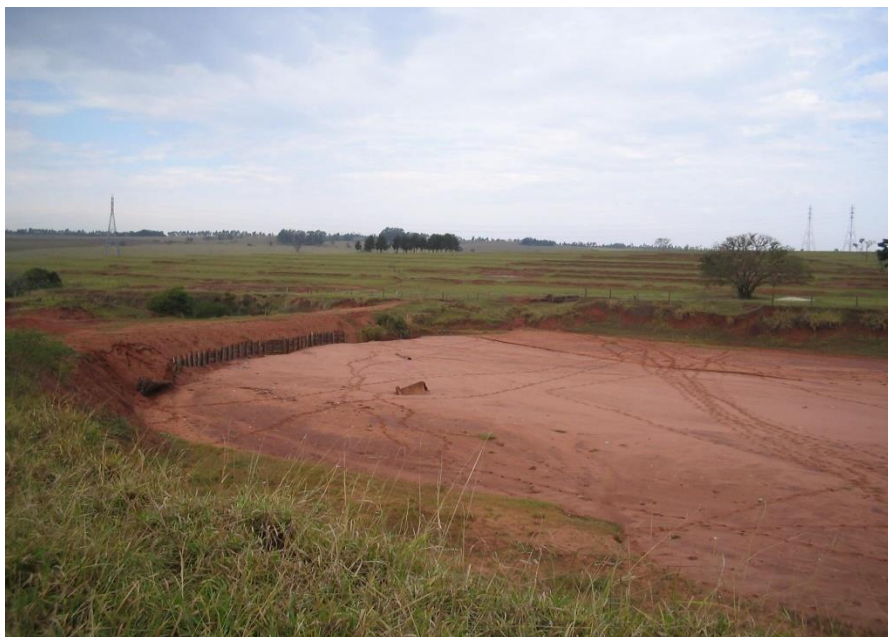
**Figura 11:** Bacia de retenção de enxurrada. Fonte: MINEROPAR, 2006.

As bacias de retenção, podem ser utilizadas tanto nas áreas agricultáveis quanto na contenção de erosões nas estradas rurais, pois as estradas possuem maior compactação devido ao fluxo de carros e máquinas, dificultando a infiltração da água e servindo como canais de drenagem para a água, e ao construir bacias de retenção nas margens das estradas a água irá desembocar nelas, reduzindo o poder erosivo e posterior infiltração, uma vez que a água estará estagnada na bacia (Figura 11). Nas áreas agricultáveis as bacias terão a mesma função, caso o excesso de água não suportada pelo terraço (Lima, 2006).

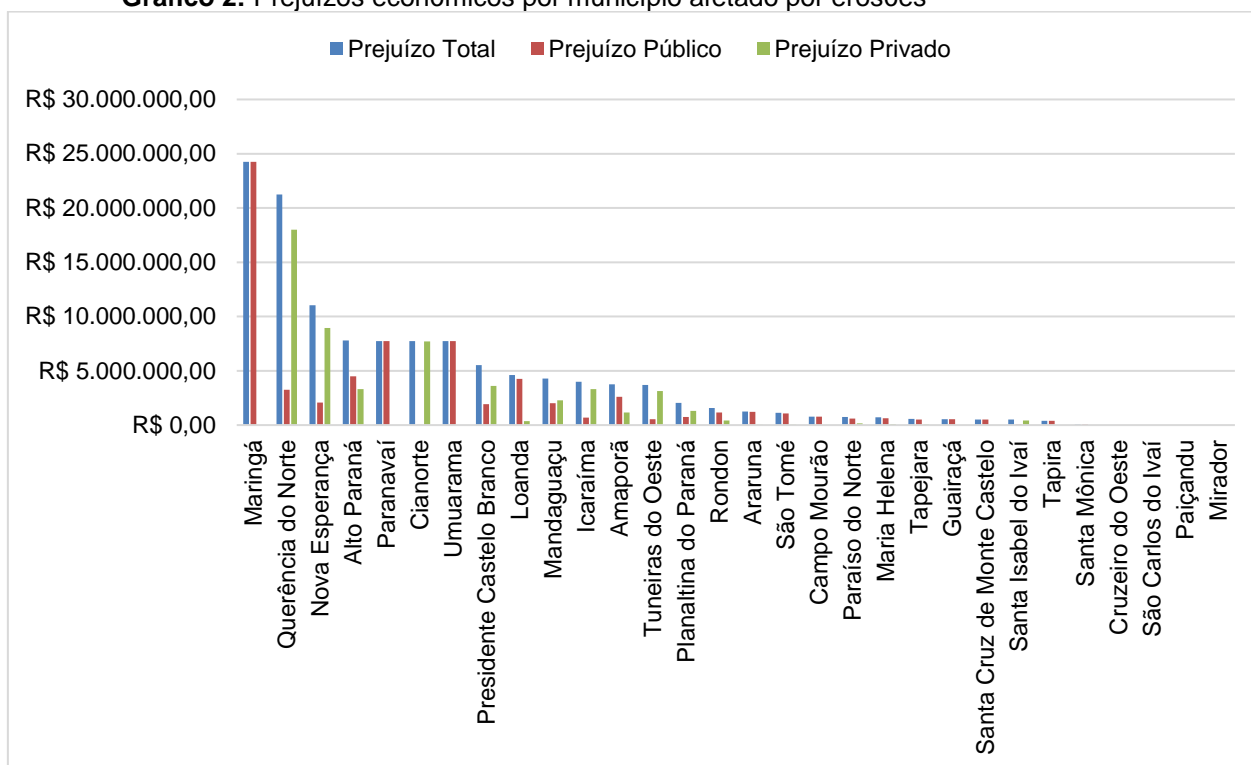
**Gráfico 2:** Prejuízos econômicos por município afetado por erosões

Os prejuízos por município também foram analisados e apresentaram valores expressivos, como os municípios de Maringá que teve um total de quase R\$ 21.300.000,00, mas com Receita Corrente Líquida (RCL) anual de R\$ 807.320.296,37, no confronto de dados podemos avaliar a capacidade de superar os prejuízos apenas com a receita municipal, sendo incompatível com a do município de Querência do Norte que possui uma RCL anual de R\$ 22.393.615,87 (Defesa Civil Estadual) e teve prejuízo da monta de R\$ 21.300.000,00, extrapolando a capacidade de reação do município e justificando a decretação de ECP, pois as perdas das outras duas ocorrências foram irrisórias. Segundo o FIDE registrado no SISDC, foram atingidas aproximadamente 8.415 mil pessoas (71% da população), devido queda de pontes e inundações, tendo dificuldade de acessos a escolas e rodovias (Gráfico 2).

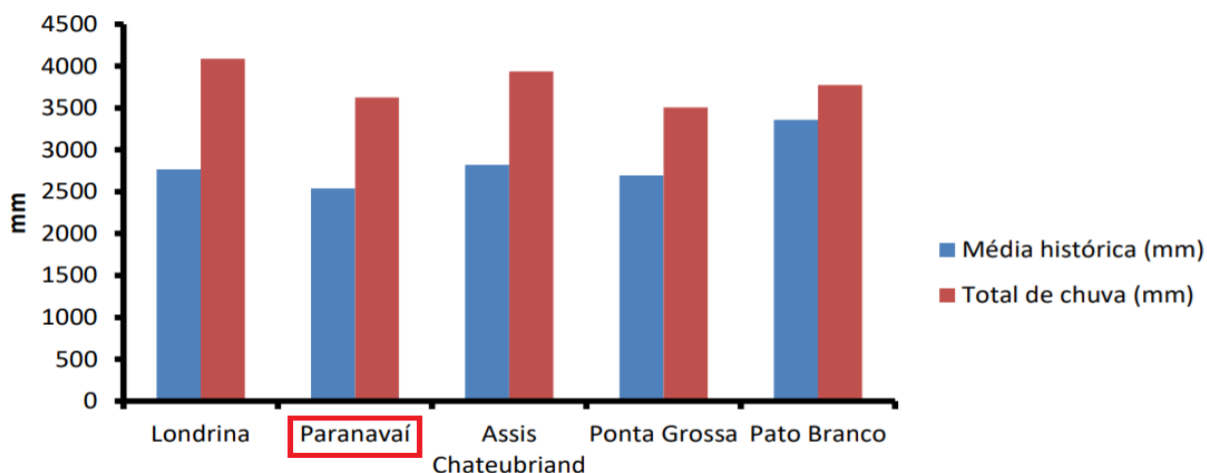
**Gráfico 4:** Totais acumulados de chuva durante o evento *El Niño*, de novembro de 2014 a maio de 2016, comparado à média histórica no mesmo período em cinco locais do Paraná com destaque para Paranavaí

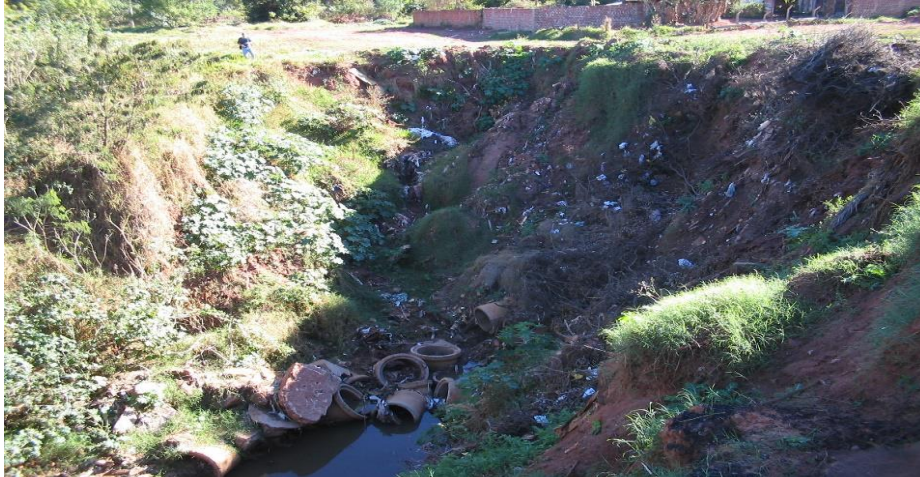
**Figura 18:** Voçoroca no município de Paranavaí, é possível notar depósito de lixo doméstico no interior da voçoroca. Fonte: MINEROPAR, 2006.

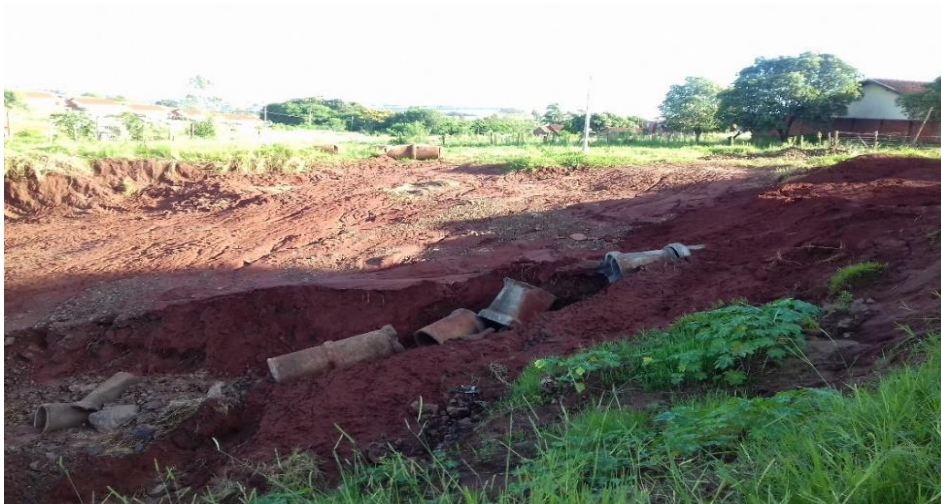
**Figura 19:** Desembocadura de emissário destruída pela erosão remontante no município de São Tomé -PR. Fonte: O Autor, 2015.

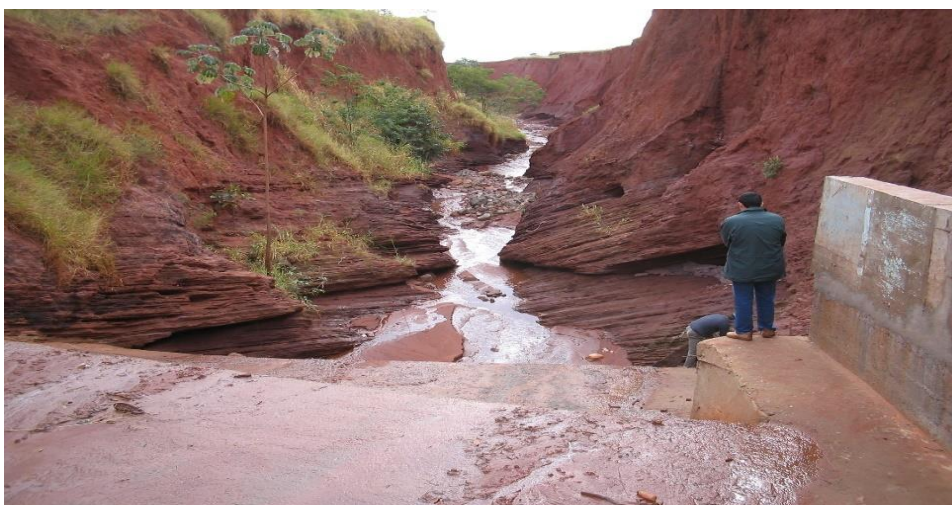
**Figura 20:** Exutório de emissário com erosão atingindo e expondo a Grupo Caiuá no município de Terra Rica. Fonte: MINEROPAR, 2006.

e se torna muito mais difícil a sua contenção a restauração do meio (Figura 20) (ÁGUAS PARANÁ, 2014).

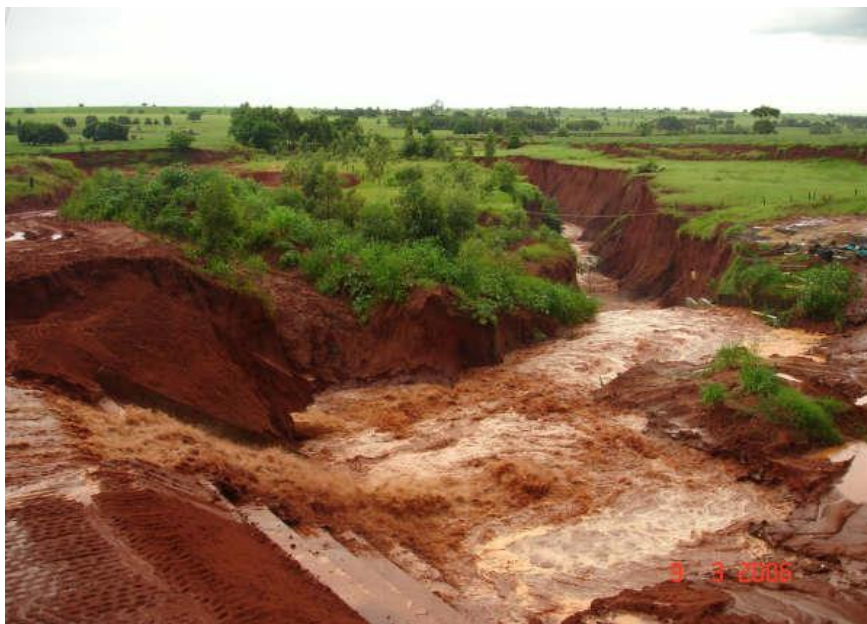
**Figura 21:** Notar a velocidade da água proveniente do bueiro. As escadas que deveriam reduzir a velocidade da água são insuficientes, pois há subdimensionamento na extensão e grande angulação da escada (município de Terra Rica). Fonte: MINEROPAR, 2006.
