**AVALIAÇÃO DO BALANÇO SEDIMENTAR COMO SUBSÍDIO PARA O PROJETO
DE ALIMENTAÇÃO ARTIFICIAL DE PRAIAS NO MUNICÍPIO DE ITAPOÁ/SC**

Trabalho de Conclusão de Curso apresentado ao
Curso de Geologia da Universidade Federal do
Paraná como requisito parcial à obtenção do
grau de Bacharel em Geologia.

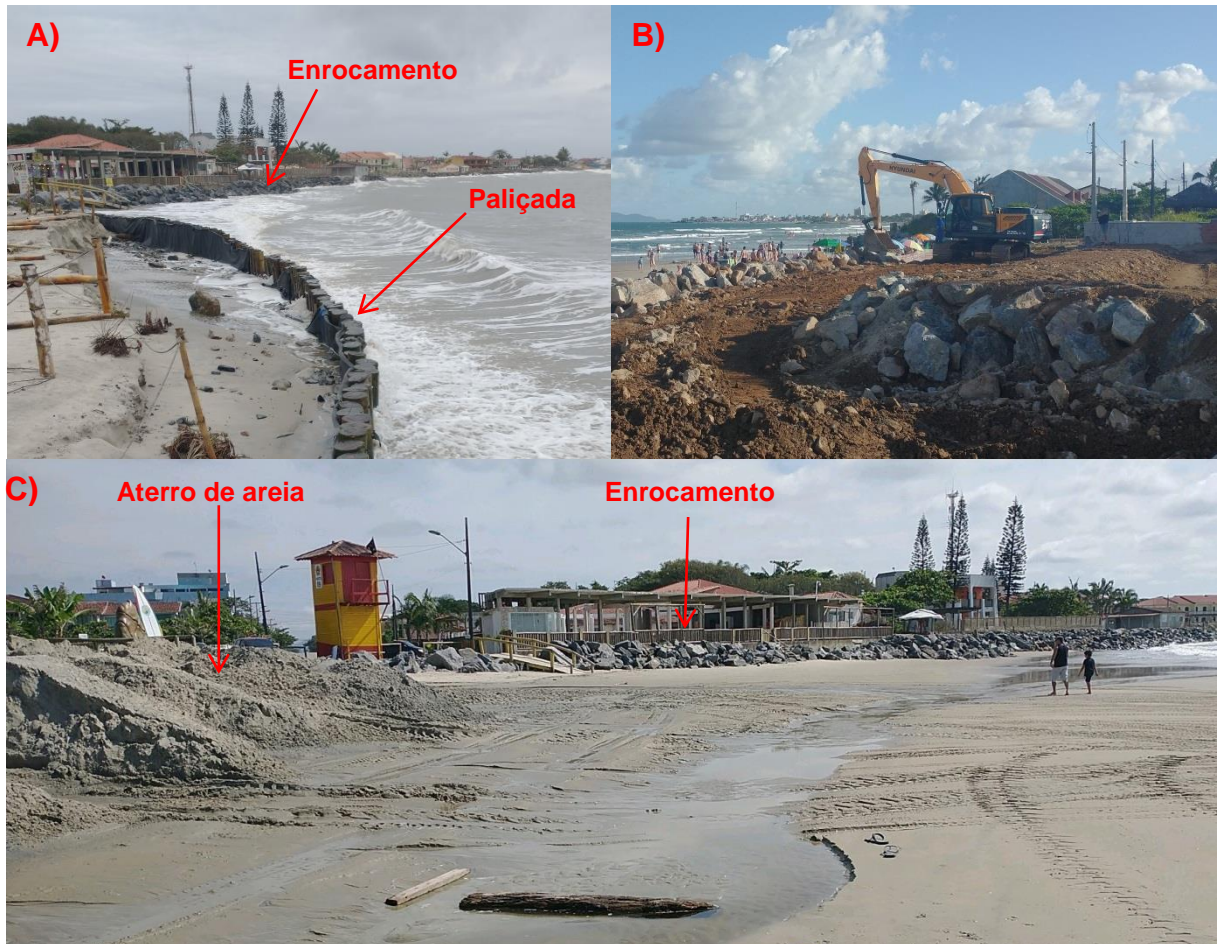
Figura 2: A) Estruturas rígidas, agosto/2021. B) Instalação de enrocamento, janeiro/2023. C) Aterro de areia instalado em abril/2021.

impacta no recuo da linha de costa, causando prejuízo e sofrimento para a população. Na tentativa de conter o recuo da linha de costa, as praias de Itapoá apresentam quilômetros de obras de contenção como enrocamentos, muros de concreto (*bigwall*) e paliçadas (estruturas verticais de madeira). A Figura 2 ilustra essas estruturas instaladas nas praias de Itapoá.

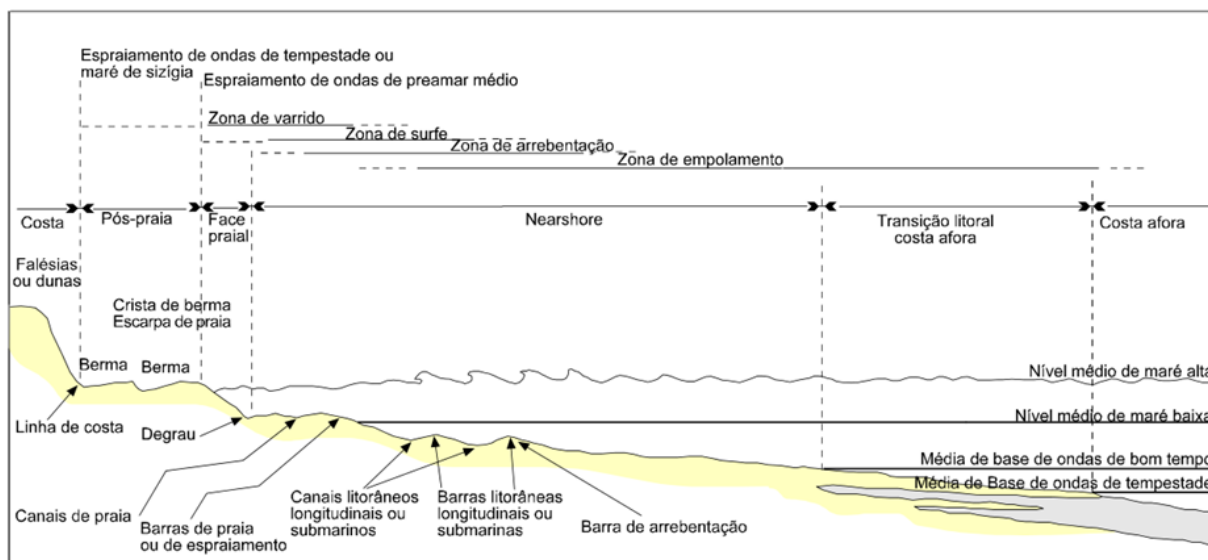
Figura 3: Perfil hipotético com a terminologia dos subambientes praias e das zonas hidrodinâmicas (Souza 1999)

O pós-praia se encontra acima do nível do preamar médio, sendo limitado pelo alcance máximo das ondas de tempestades ou marés altas. Apresentando uma ou mais bermas separadas por escarpa de praia, indicando diferentes níveis de ondas.

A face praial tem seu limite inferior definido ao nível médio de maré baixa e o limite superior equivale ao limite de espraçamento das ondas de maré alta. Sendo que o processo hidrodinâmico dominante dessa região é o espraçamento das ondas que formam morfologia e estruturas sedimentares características, como as cúspides e bancos de areia.

Já a *nearshore* compreende entre a região da transição litoral - costa afora, no limite médio da base das ondas de tempo bom, até o limite da face praial. Em se tratando da hidrodinâmica, a *nearshore* é classificada em 3 zonas hidrodinâmicas, a zona empolamento é a área onde a onda começa a interagir com o fundo antes de arrebatção. A zona de arrebatção é a área onde ocorre a quebra da onda, enquanto que a zona de surfe é a região onde as ondas se dissipam após a arrebatção. Além disso, na *nearshore* podem ocorrer canais e barras longitudinais ou transversais à costa.

A transição litoral - costa afora apresenta depósitos de sedimentos finos de águas calmas intercalados com depósitos arenosos de ondas de tempestades. Sendo o nível médio de base de ondas de tempestades o limite da zona de transição com a Costa afora.

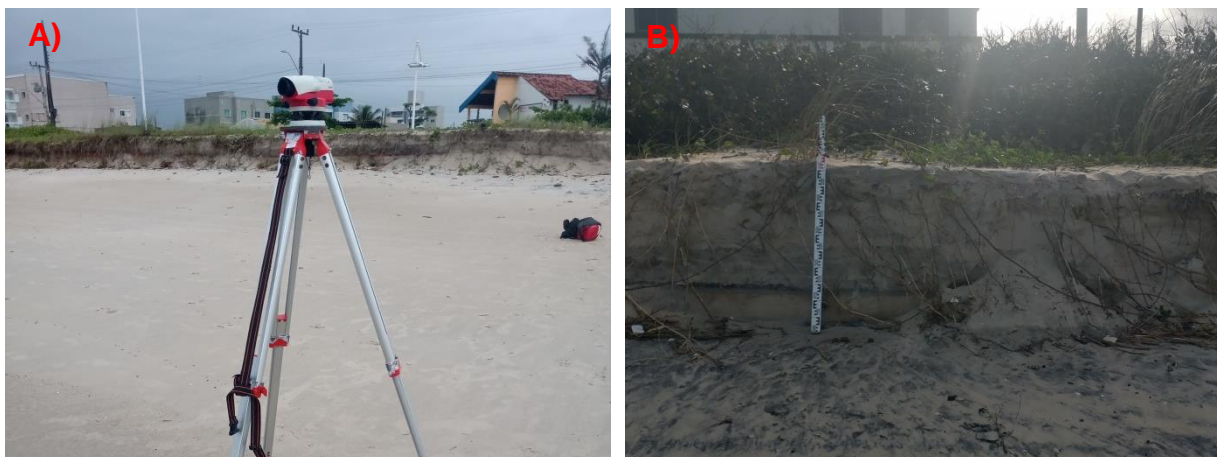
Figura 4: A) Mira graduada e nível de precisão. B) Régua.

Os levantamentos planialtimétricos foram realizados utilizando um nível de precisão, mira graduada, régua e trena. Os perfis foram posicionados perpendiculares a linha de costa e amarrados em muros, postes ou estacas e foram considerados como zero relativo para as medidas realizadas em sequência durante o levantamento daquele mesmo perfil. Os pontos medidos foram escolhidos a partir da variação morfológica encontrada no perfil, como no topo e base de dunas frontais e escarpas de tempestades, na linha de deixa e linha da água, além de pontos

submersos até onde era possível manter a régua estável (Figura 4). Os dados obtidos foram plotados no software *Microsoft Excel* (versão 2010) para a elaboração de planilhas de cálculos, análise estatística e confecção de gráficos ilustrando os perfis de praia levantados.

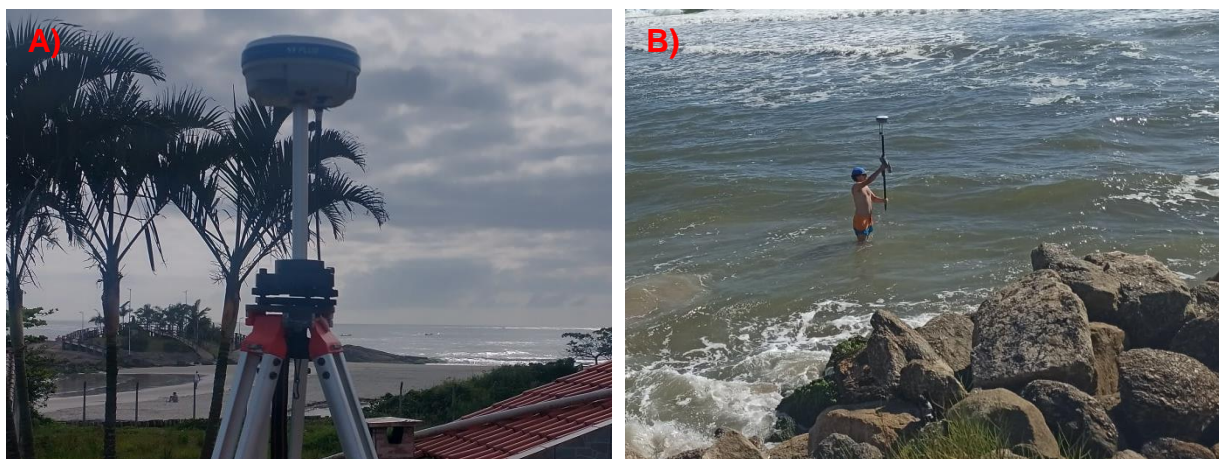
Figura 5: A) Base fixa do GNSS RTK. B) Rover do GNSS RTK durante caminhada.

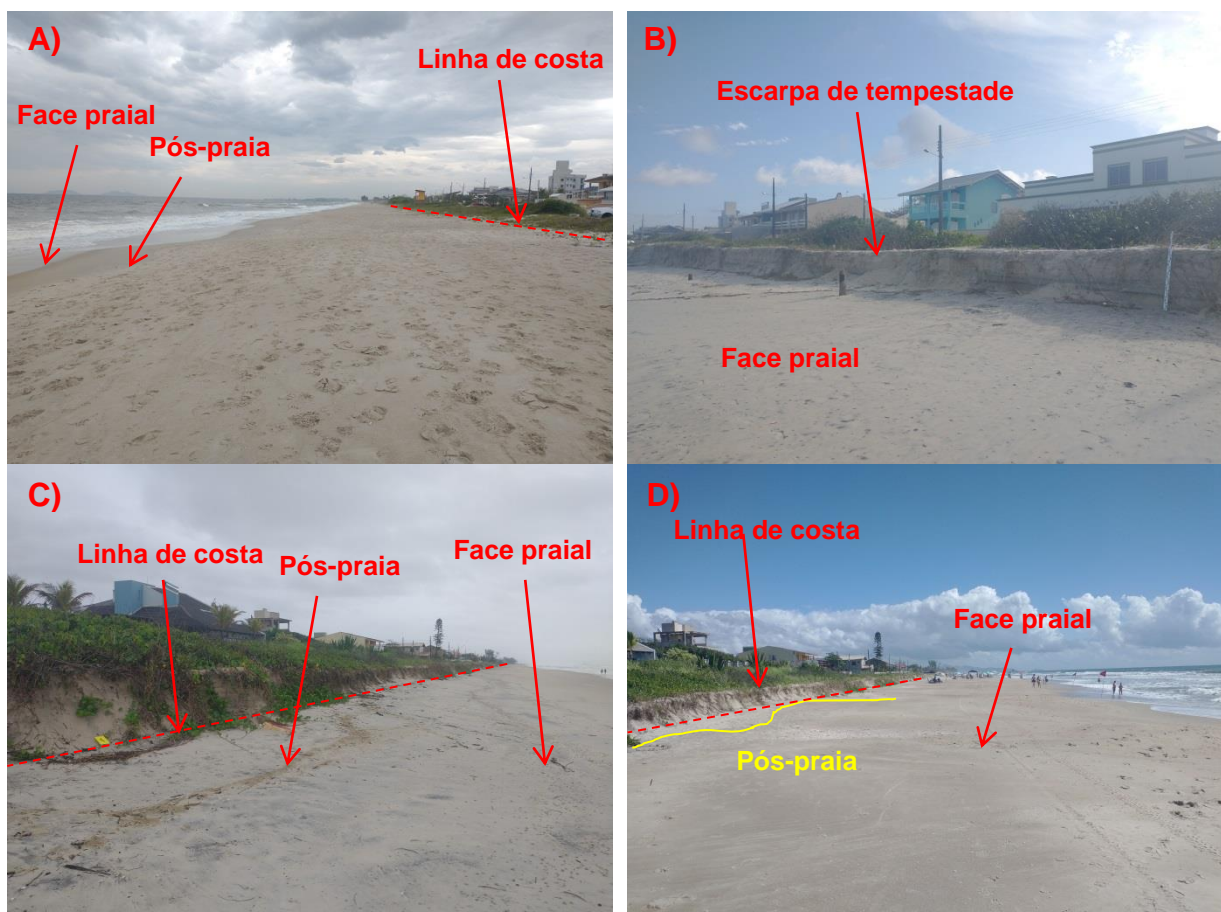
Figura 6: A) Morfologias identificadas em junho/2022. B) Escarpa de tempestade destacada no perfil de praia em setembro/ 2022. C) Pós-praia incipiente identificado em dezembro/2022. D) Pós-praia incipiente identificado em janeiro de 2023.

Em janeiro de 2023 a escarpa de tempestade apresentava altura de aproximadamente 1 metro, o pós-praia se encontrava curto e a face praiar nas cúspides eram incipientes, com espaçamento de aproximadamente 30 metros entre

as cristas. A *nearshore* apresentou uma zona de arrebenção de aproximadamente 50m.

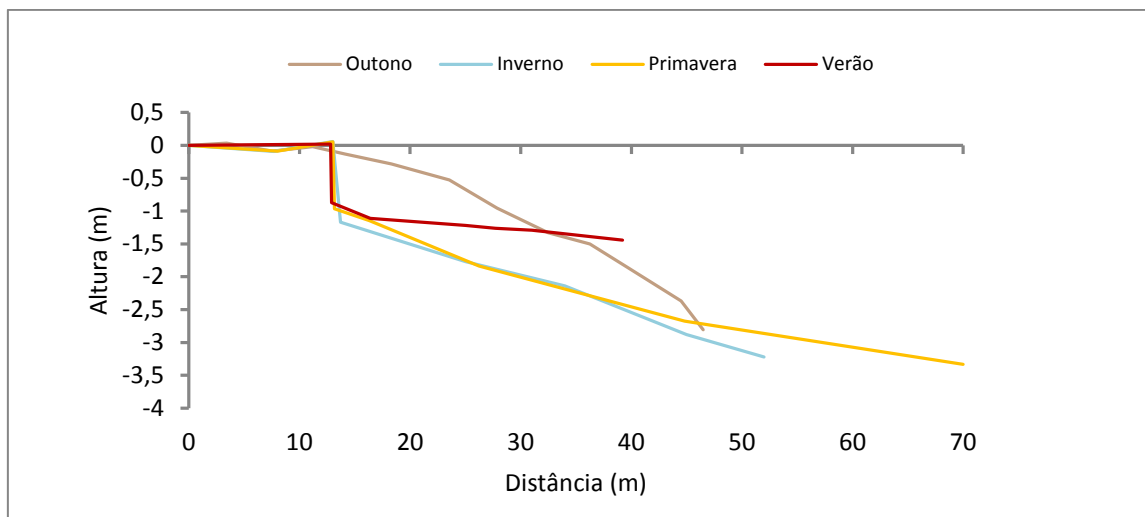
O Gráfico 1 apresenta o resultado dos levantamentos realizados no Perfil-01, indicando uma variação na morfologia a partir do outono com a instalação da escarpa de tempestade no cordão de duna frontal, recuo total da linha de costa em 1,20 metro, erosão de cerca de 53 m^3 de areia entre junho e setembro com a deposição de aproximadamente 23 m^3 até janeiro, gerando um déficit de 21 m^3 .

Gráfico 1: Comparativo entre os levantamentos do Perfil-01.

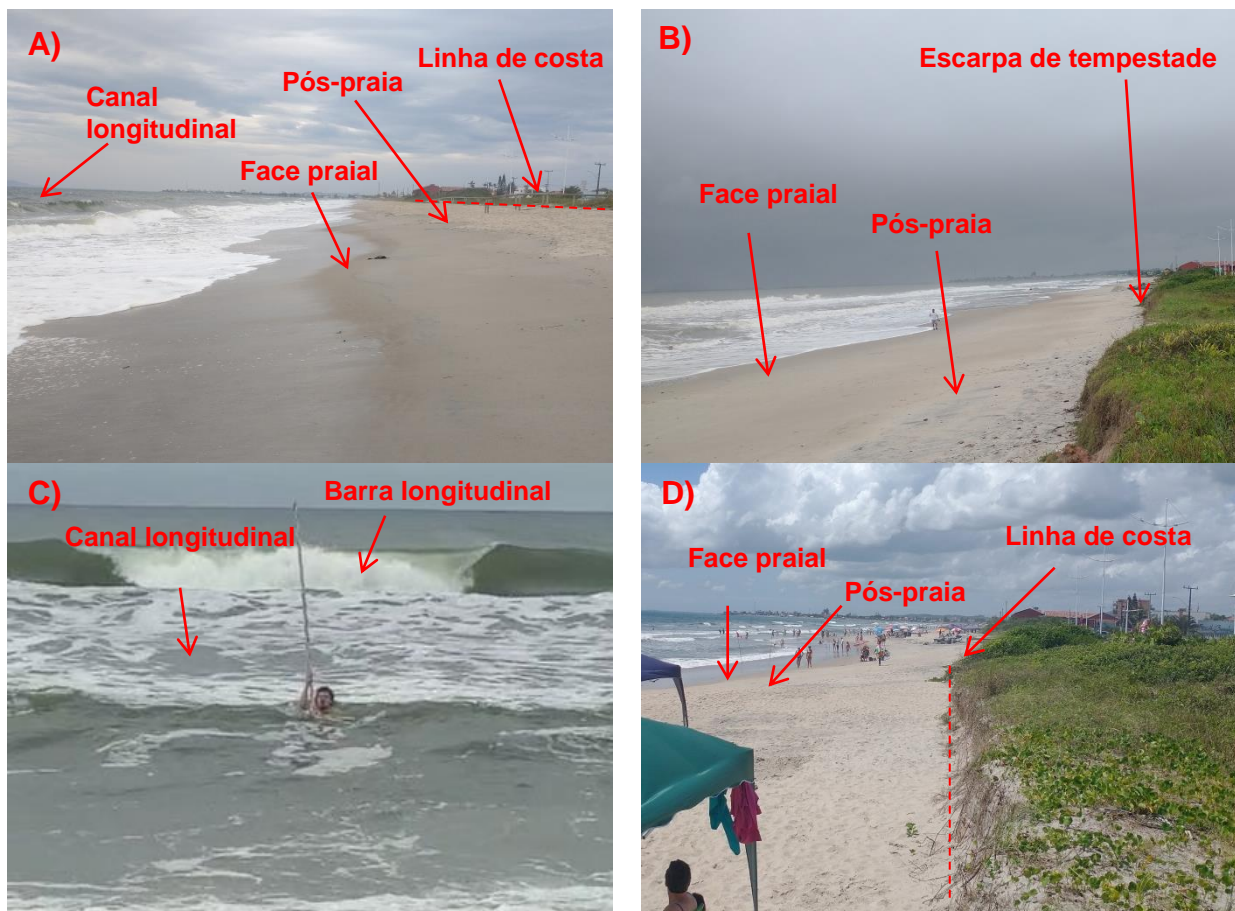
Figura 7: A) Morfologias identificadas em junho/2022. B) Pós-praia próximo à linha de costa, setembro/2022. C) Canal e barra longitudinais observadas em dezembro/2022. D) Morfologias identificadas em janeiro/2023.

No inverno e primavera a porção do *nearshore* apresentava canal e barras longitudinais e canais transversais cortando a barra. Já a face praial apresentou cúspides maiores e mais espaçadas, um pós praia curto com cerca de 2 metros extensão e a linha de costa era definida pela base da escarpa de tempestade instalada na duna frontal.

Já no verão, a região do *nearshore* apresentava somente uma zona de arrebenção extensa, na face praial foi identificado cúspides incipientes e o pós-praia se apresentou mais extenso. A linha de costa foi delimitada na base da escarpa de tempestade na duna frontal.

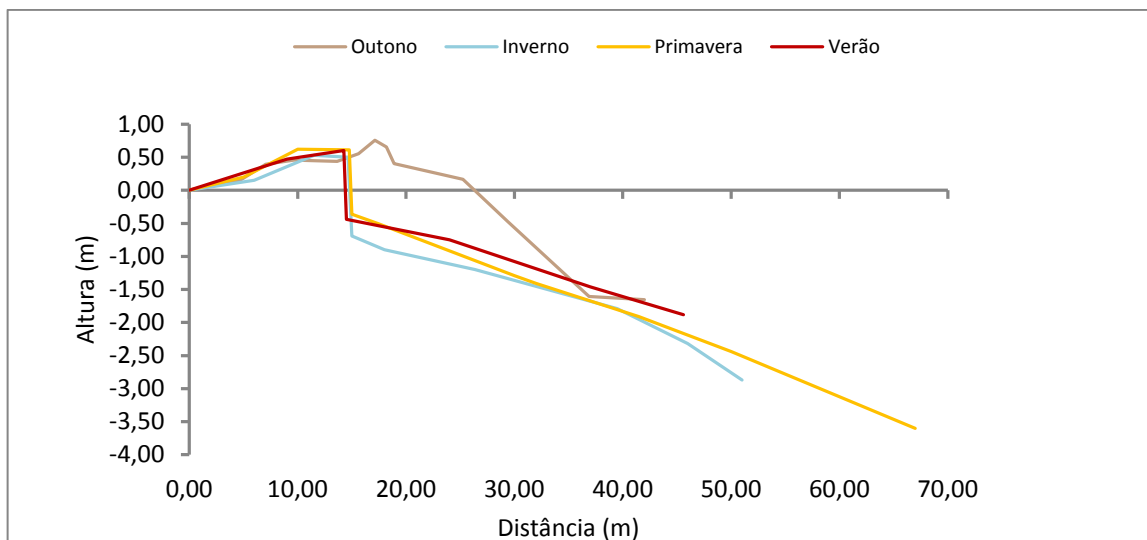
O Gráfico 2 mostra o relevo praial levantado durante todas as estações do ano. Sendo que, a principal alteração ocorreu entre o outono e inverno onde houve a instalação de uma escarpa de tempestade, com cerca de 1,25 metro de altura, na região de duna frontal, a retração da linha de costa em 2,15 metros, o recuo do limite inferior do pós-praia para próximo da linha de costa e a erosão de -43 m^3 de sedimentos arenosos. Já no verão a escarpa apresentava aproximadamente 1 metro de altura, a linha de costa havia recuado 2,50 metros em relação ou outono, o pós-praia estava mais extenso e o volume depositado entre o inverno e o verão somou 30 m^3 , totalizando um saldo de aproximadamente -13 m^3 entre o primeiro e o último levantamento.

Gráfico 2: Comparativo entre os levantamentos do Perfil-02

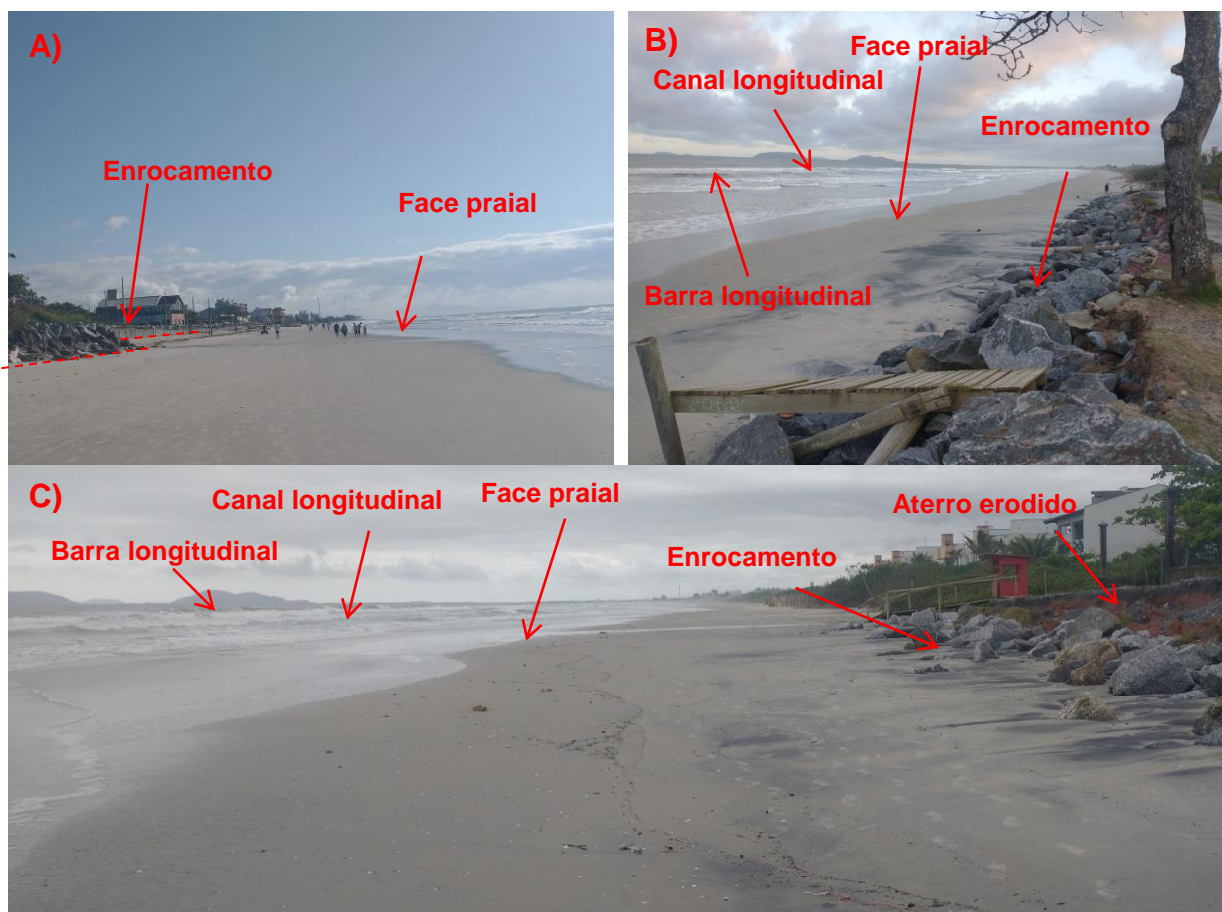
Figura 9: A) Perfil praial 04, junho/2022. B) Principais morfologias identificadas em setembro/2020. C) Aterro erodido, dezembro/2022.

Este perfil apresentou enrocamento em contato com a porção da face praial em todos os levantamentos, não ocorrendo a região do pós-praia. Cúspides incipientes e espaçadas foram identificadas no outono e verão na face praial. E na *nearshore* foram observadas barras e canais longitudinais em todos os levantamentos, sendo constatados também canais transversais.

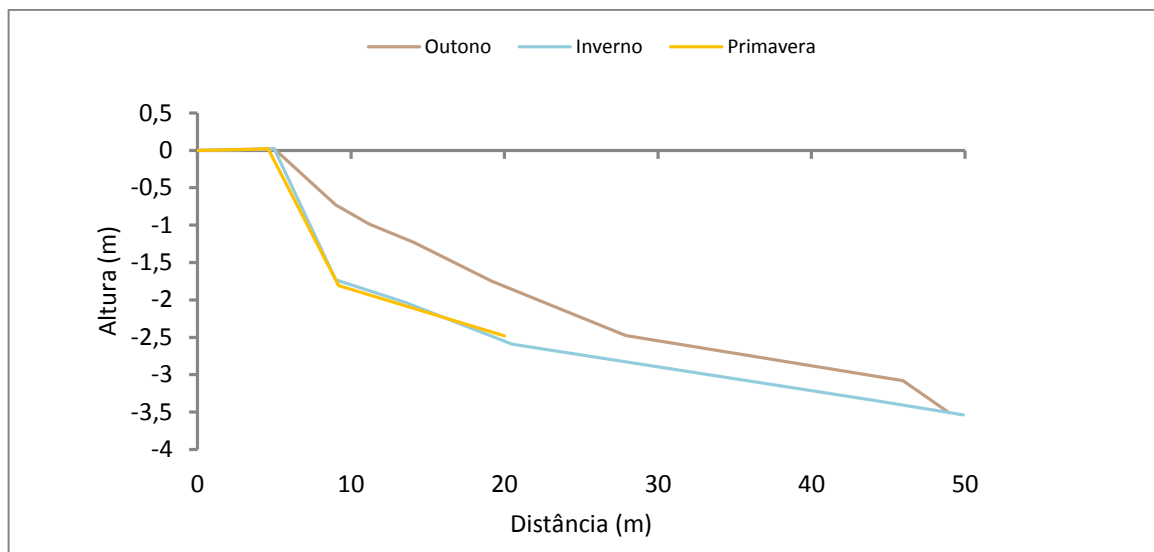
A região que abriga o Perfil 04 aparentemente não apresentou alterações marcantes entre o outono e o verão. No entanto, o Gráfico 3 ilustra a variação ocorrida no perfil praial, sendo constatado que entre o outono e inverno ocorreu a principal alteração, com o topo da face praial deslocada aproximadamente 1 metro para baixo no inverno, com o volume de areia erodido em 21 m³. Já entre o inverno e a primavera o perfil não apresentou mudanças significativas. O levantamento de verão não foi realizado por questões de logística.

Gráfico 3: Comparativo entre os levantamentos do Perfil-04

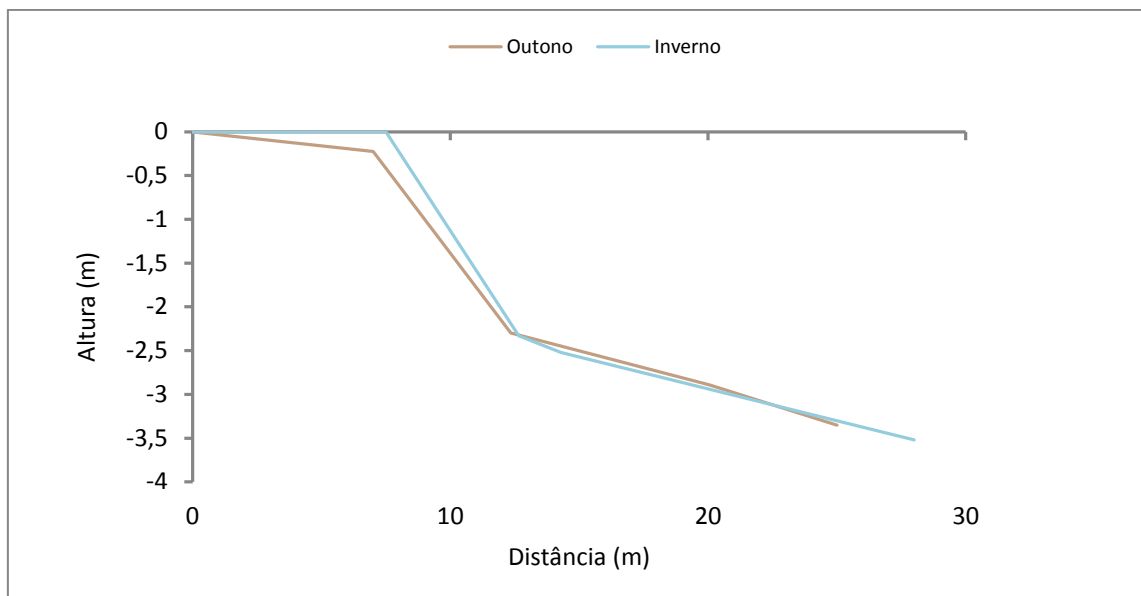
O Perfil 05 se mostrou praticamente estável entre o outono e inverno com o deslocamento de aproximadamente 20 cm na altura da base do enrocamento, conforme ilustra o Gráfico 4.

Gráfico 4: Comparativo entre os levantamentos do Perfil-05.

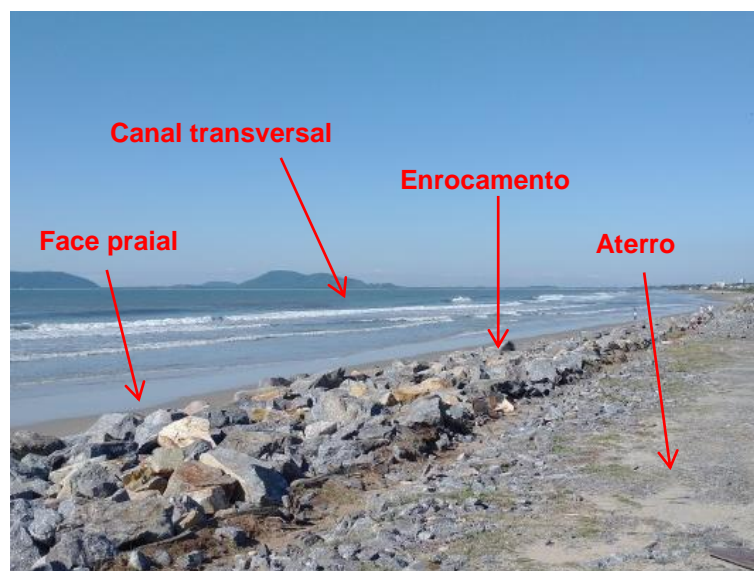
Figura 11: Enrocamento e aterro em via pública.

Este perfil foi levantado somente em junho de 2022, apresentando enrocamento em contato com a região da face praial. Na *nearshore* a zona de arrebentação era cortada por canais transversais, porém não foram observados canais ou barras longitudinais (Figura 11).

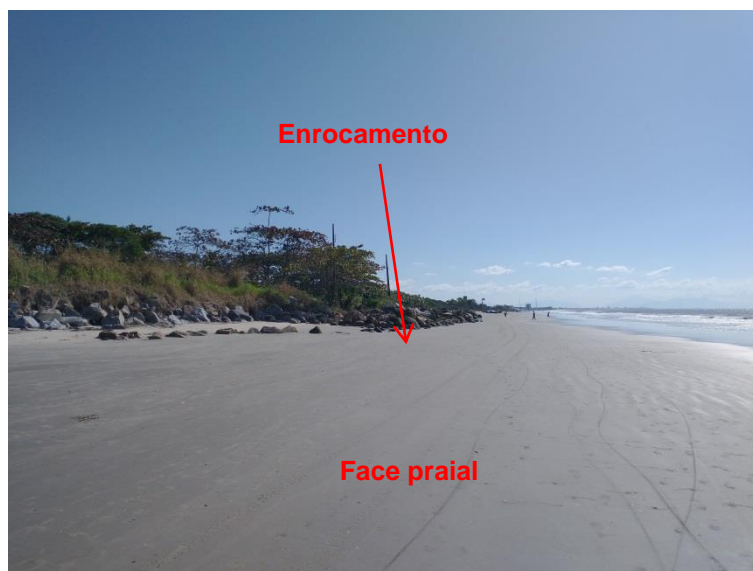
Figura 12: Morfologias observadas em junho/2022.

A região do Perfil 07 não apresentou alterações morfológicas significativas entre os levantamentos de junho e setembro de 2022. Com a base de enrocamentos em contato com a região da face praial (Figura 12). Foi constatado somente uma zona de arrebenção na porção da *nearshore* e não foram observados canais ou barras longitudinais ou transversais.

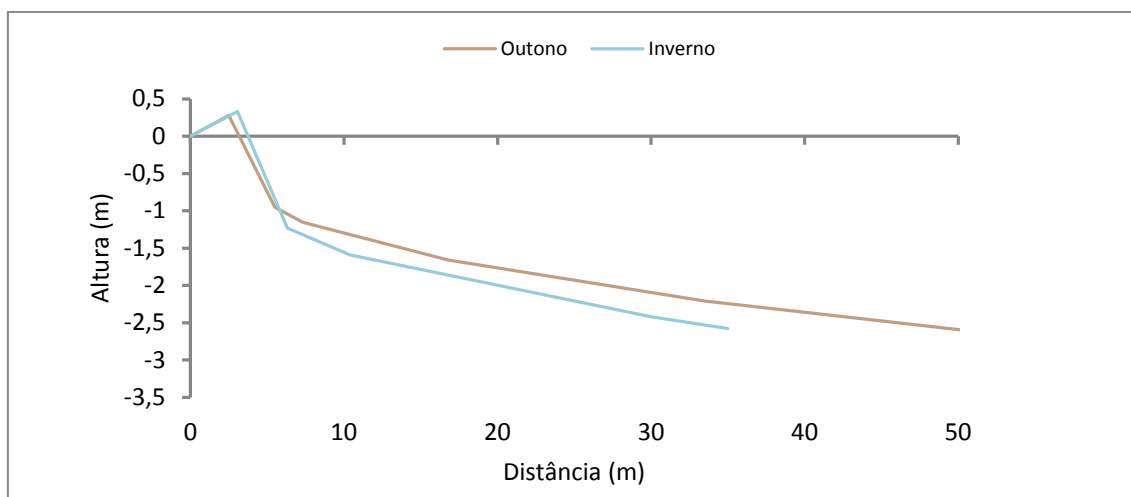
Já o Gráfico 6 ilustra os perfis praias levantados e evidencia os cerca de 10 m³ de areia erodidos na região da face praial e *nearshore*, entre junho e setembro de 2022.

Gráfico 6: Comparativo entre os levantamentos do Perfil-07.

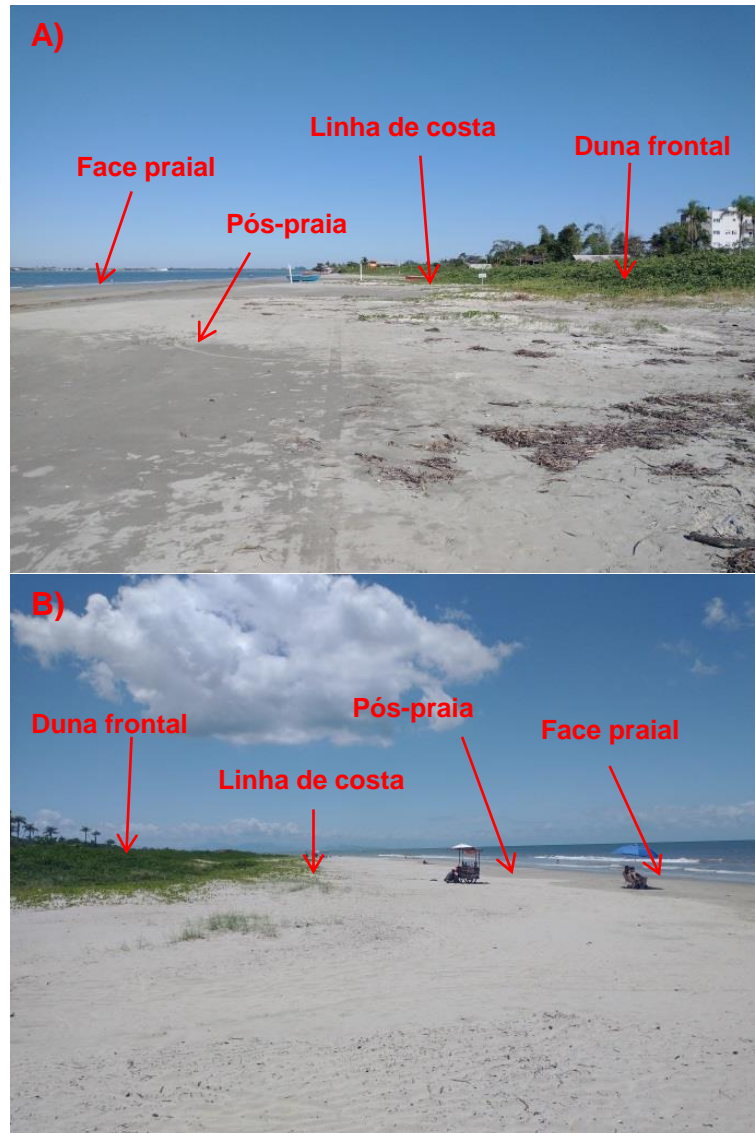
Figura 13: A) Feições morfológicas observadas em junho/2022. B) Feições morfológicas observados em janeiro/2023.

O Perfil-08 é o perfil localizado mais ao sul e sofre influência direta das correntes de maré da desembocadura da Baía da Babitonga, sendo nítida a diferença nas feições morfodinâmicas com os demais perfis. A região de costa deste perfil apresenta antigo enrocamento próximo a residências, o que indica uma antiga linha de costa artificial. Durante os levantamentos a linha de costa foi delimitada pela vegetação rasteira na base de um cordão de dunas frontais a cerca de 30 metros de distância dos antigos enrocamentos, indicando processo de acreção da praia, em escala anual a linha de costa sofreu recuo de 45 cm. Na região do pós-praia e face praial foram identificados bermas e cúspides incipientes, respectivamente. Já a *nearshore* apresentou apenas uma curta zona de arrebenção durante as observações.

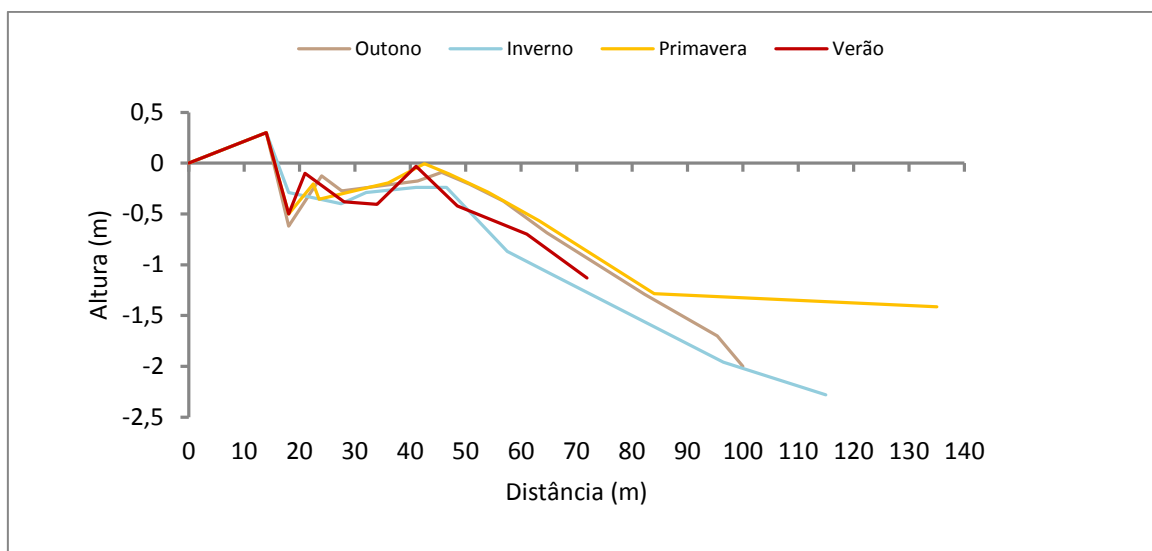
Mas apesar das descrições das observações morfológicas não sofrerem mudanças significativas, o perfil praial e o cálculo de volume indicou alterações notórias entre todas as estações. Entre o outono e inverno cerca de 23 m^3 de areia foram erodidos e a linha de costa recuou 60 cm, entre o inverno e a primavera aproximadamente 30 m^3 foram depositados e houve avanço de 50 cm da linha de costa. Já entre a primavera e verão foi calculado uma perda de 47 m^3 de areia e retração de 35 cm na linha de costa. No total o Perfil 08 perdeu cerca de 41 m^3 de sedimento arenoso e a linha de costa recuou 45 cm.

Gráfico 7: Comparativo entre os levantamentos do Perfil-08.

Os valores relativamente elevados nesse perfil devem-se a sua maior extensão em relação aos outros. Além disso, devido a sua posição geográfica encaixada na desembocadura da Baía da Babitonga e pela sombra feita pela ilha de São Francisco do Sul em relação às ondas está região sofre maior influência das marés e menor de ondas em comparação aos outros perfis.

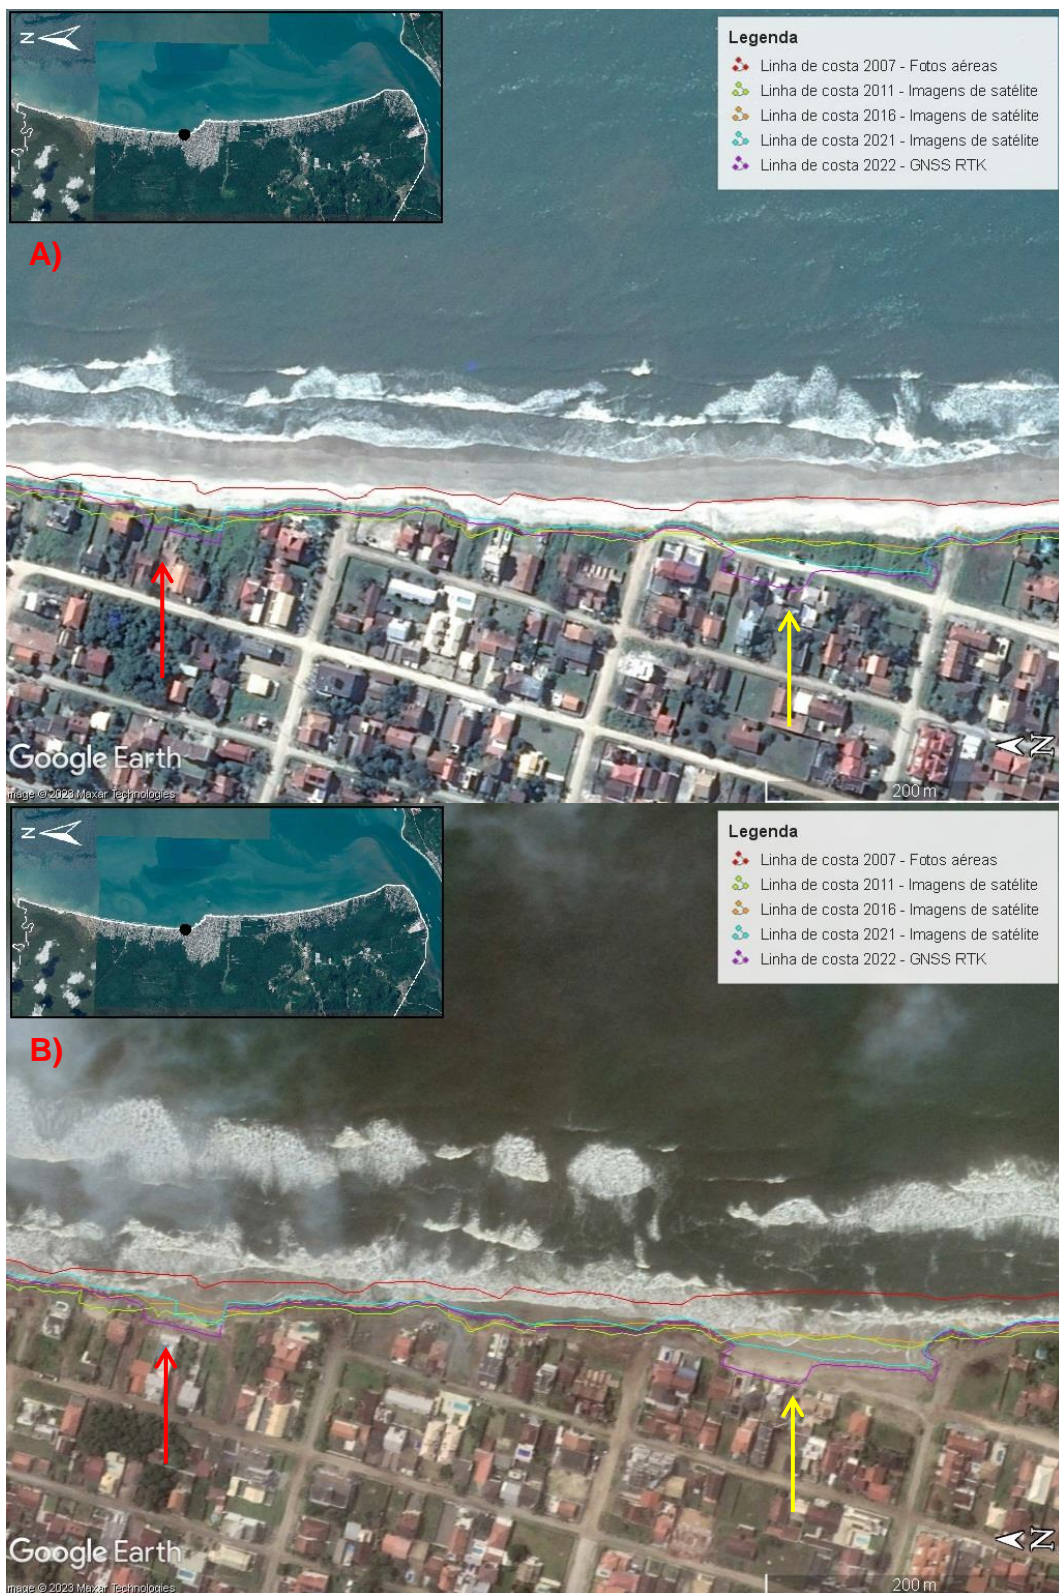
Figura 14: Variações da linha de costa próxima a 3ª Pedra. Seta em vermelho aponta para recuo da linha de costa em propriedades particulares e a seta amarela aponta para recuo da linha costa em via pública. A) imagem de 2009. B) Imagem de 2022, fonte: Google Earth Pro, 2023).

Apesar disso, pontualmente em áreas em que o processo erosivo se encontra mais acentuado a análise temporal e local da linha de costa se mostra esclarecedora, como ilustra a Figura 14 em que a erosão costeira causou o recuo da linha de costa, gerando a destruição de via pública e de propriedades privadas.

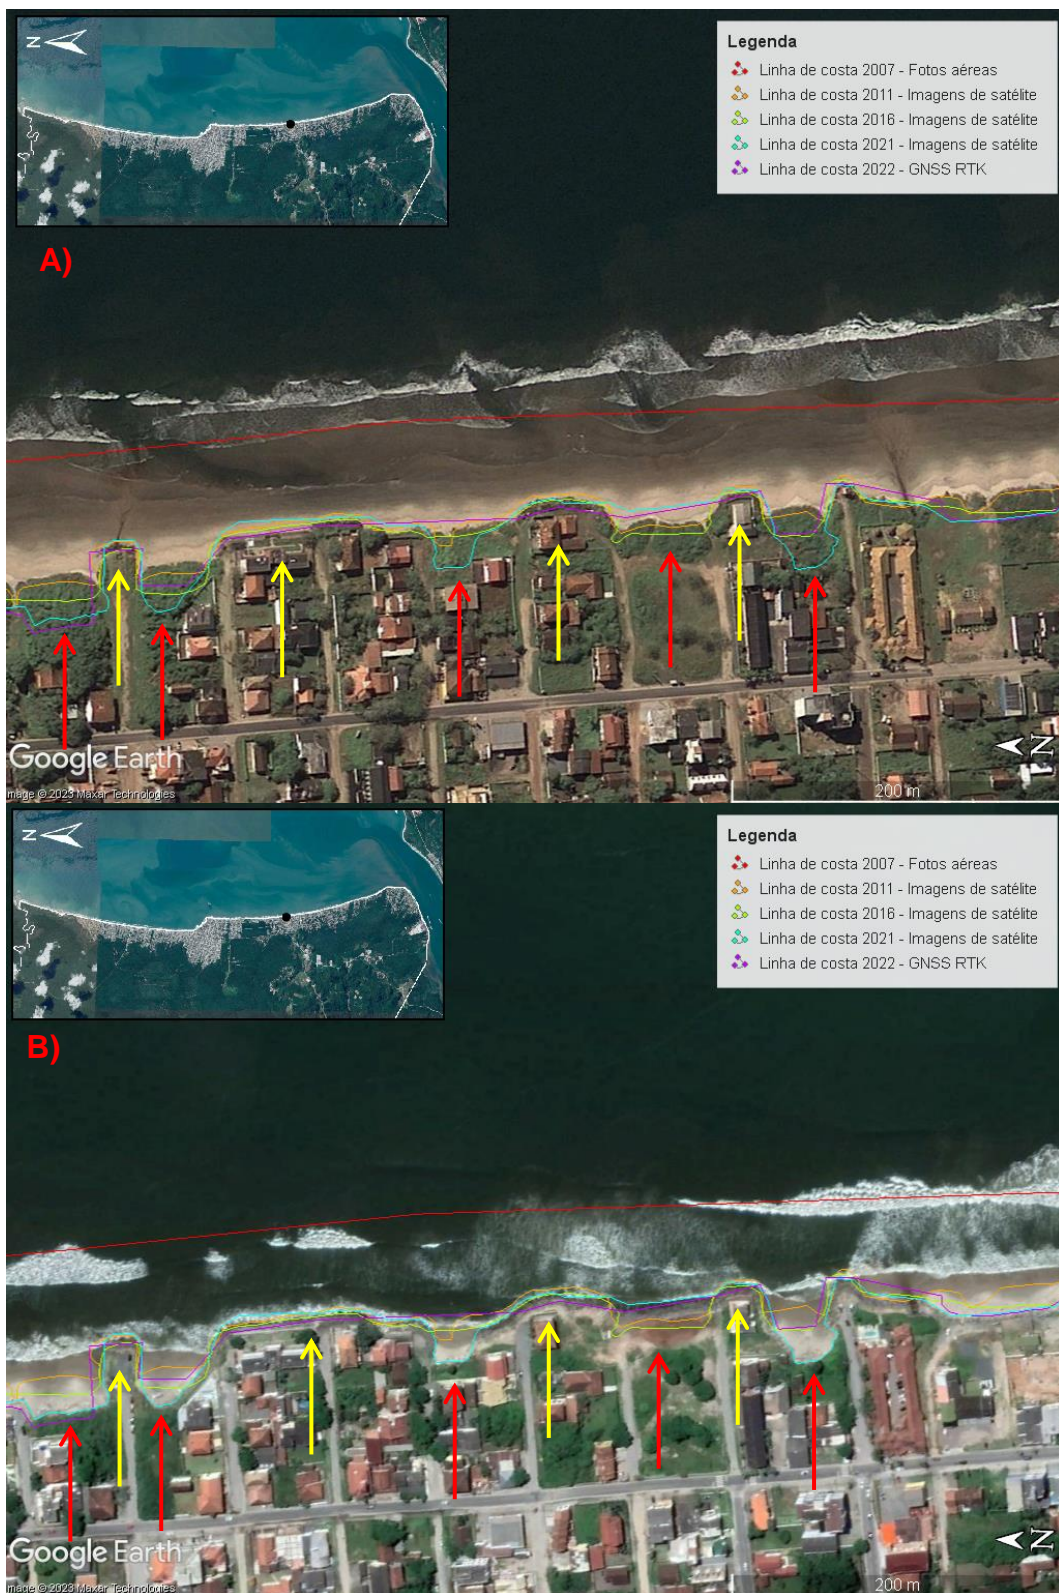
Figura 15: Variações da linha de costa. Setas em vermelho apontam para áreas com recuo da linha de costa e setas em amarelo para regiões enrocadas relativamente estáveis. A) imagem de 2009. B) Imagem de 2022, fonte: Google Earth Pro, 2023).

Já a Figura 15 mostra regiões com presença de enrocamento que retêm linha de costa estável, mas que em suas adjacências ocorrem acentuados recuos.

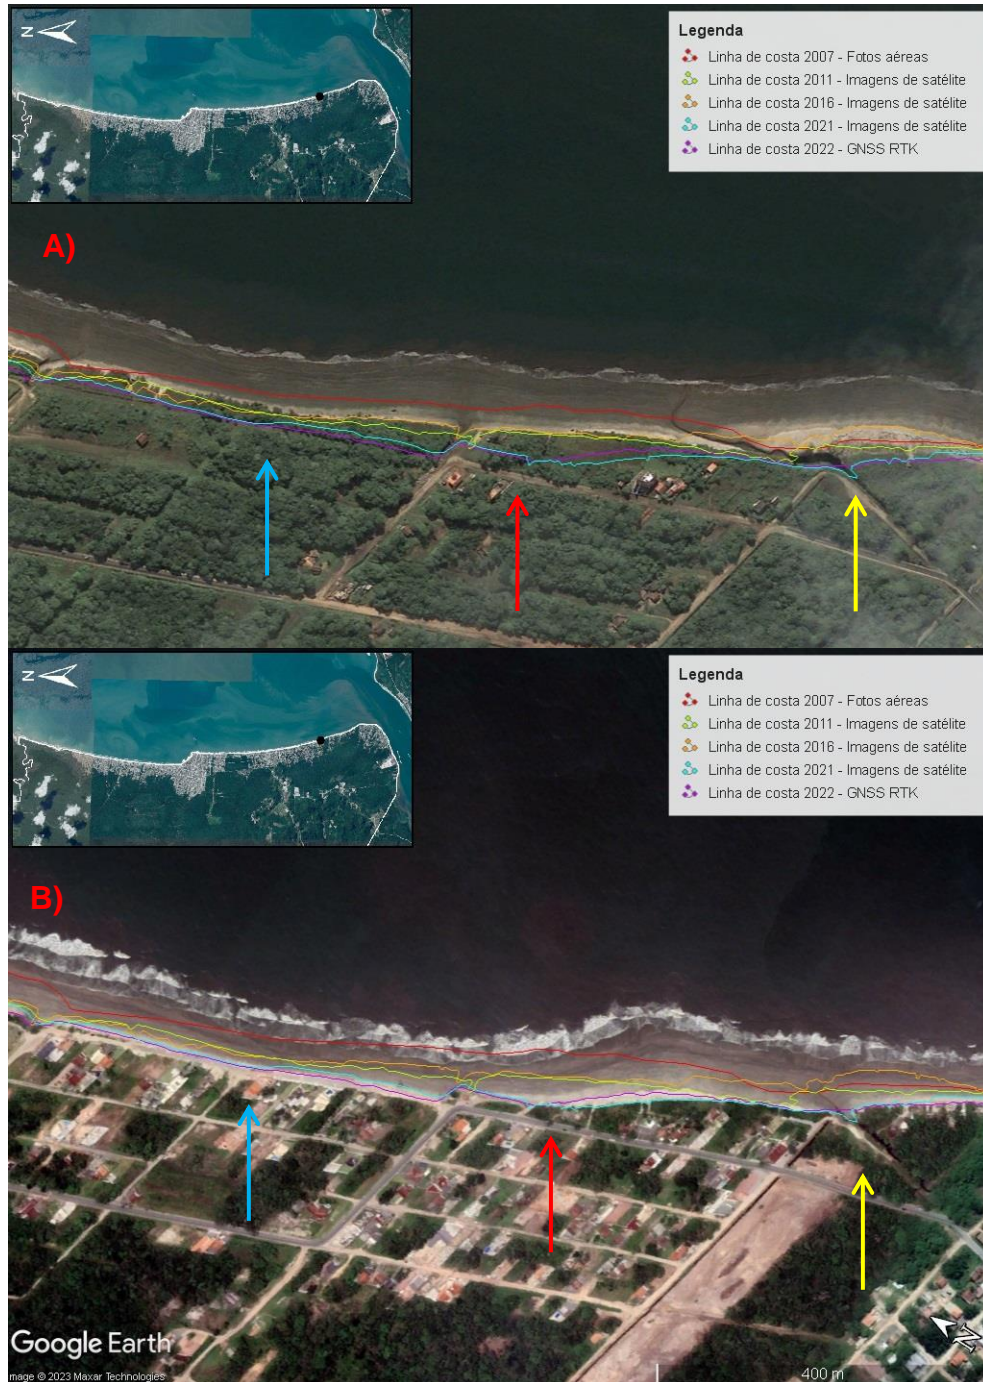
Figura 16: Variações da linha de costa. Setas em vermelho indicam o recuo da linha costa em relação à restinga, setas amarelas indicam via pública danificada pelo recuo da linha de costa e setas azuis apontam para região que sofreu enrocamento entre os registros. A) imagem de 2009. B) Imagem de 2022, fonte: Google Earth Pro, 2023).

Outro aspecto relevante é a ocupação urbana que avançou nas proximidades da costa, entre 2009 e 2022, como mostra a Figura 16. Também é

possível observar o abandono de uma parte de uma antiga via pública principal que foi danificada pela erosão costeira e teve seu trajeto readequado, além de uma área em que havia vegetação de restinga e agora se apresenta enrocamento.

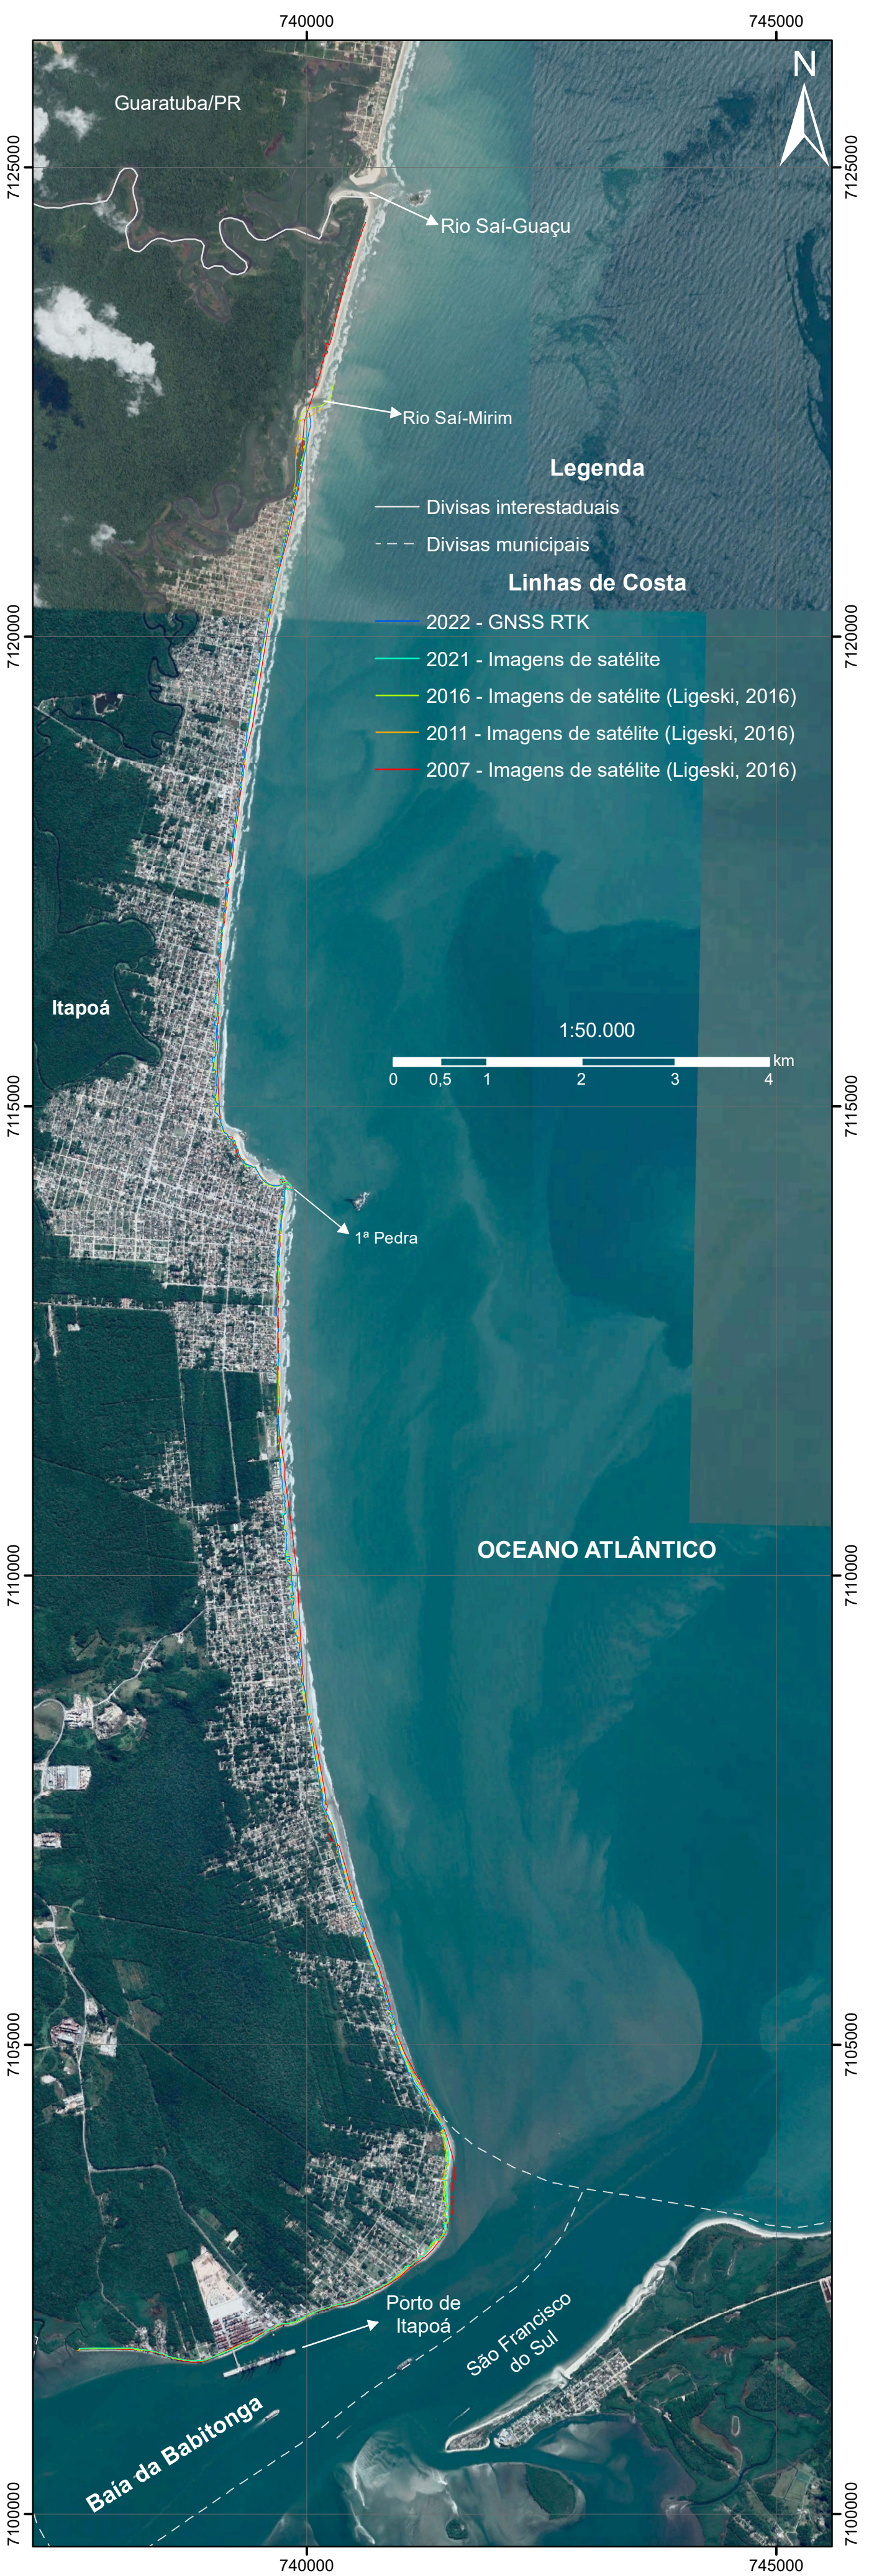
7. APÊNDICE I: Figura de linha de costa

FIGURA DE VARIAÇÃO DE LINHA DE COSTA NO MUNICÍPIO DE ITAPOÁ - SC
