**ESTABILIDADE DE TALUDES:  
AVALIAÇÃO DOS MÉTODOS DE EQUILÍBRIO LIMITE APLICADOS A  
UMA ENCOSTA COLUVIONAR E RESIDUAL DA SERRA DO MAR  
PARANAENSE**

Dissertação apresentada como requisito parcial à obtenção do grau de mestre em Geotecnia, Programa de Pós-Graduação em Construção Civil, Setor de Tecnologia, Universidade Federal do Paraná.

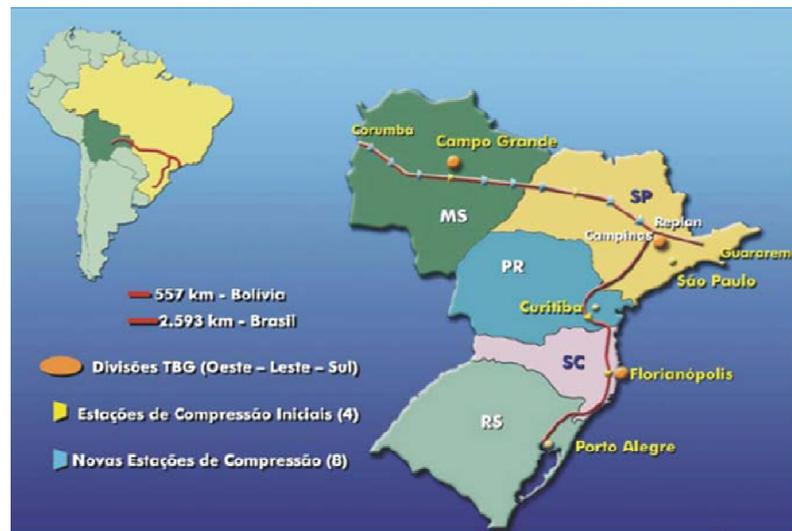
**Figura 1.2 - Traçado do gasoduto Bolívia-Brasil operado pela TBG**  
**FONTE: TBG (2009)**

A Figura 1.2 apresenta o traçado do gasoduto Bolívia-Brasil, operado pela TBG, que é o maior da América Latina, possuindo 3.150km de extensão, sendo que 2.593km estão em território brasileiro.

Percebe-se nas Figuras 1.1 e 1.2 a grande densidade de dutos localizados na região sul do Brasil e na Serra do Mar, que pelo seu histórico de ocorrência de movimentos de massa, determina a necessidade da realização de estudos geotécnicos nesses locais, a fim de se verificar a estabilidade das encostas por onde passam os dutos, de modo a evitar acidentes.

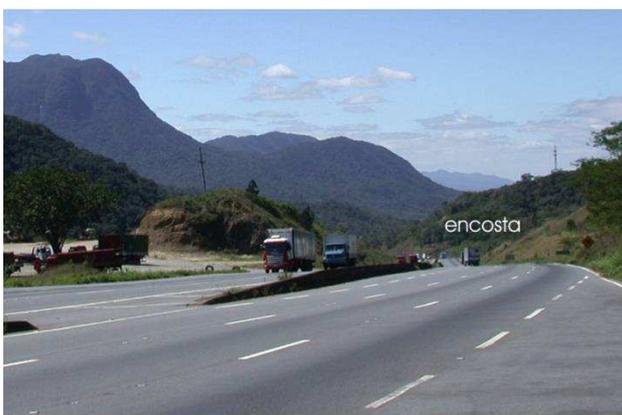
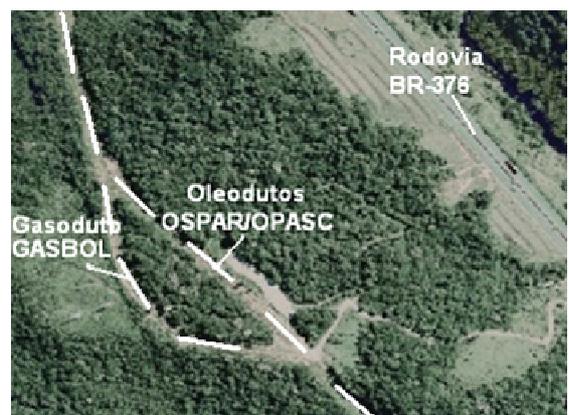
**Figura 1.4 - (a) Encosta em estudo, à direita da rodovia BR-376 (b) Vista aérea da encosta com a indicação da plataforma dos dutos e da rodovia**

A encosta, apresentada na Figura 1.4, possui aproximadamente 100m de altura, na qual encontram-se dois oleodutos (OSPAR e OPASC), que ligam a Refinaria de Araucária (REPAR) a terminais em São Francisco do Sul, Guaramirim, Itajaí e Biguaçu. Há, também, o gasoduto Brasil-Bolívia (GASBOL) e uma linha de transmissão de energia elétrica de alta tensão. No pé do talude, localiza-se ainda a rodovia BR-376.

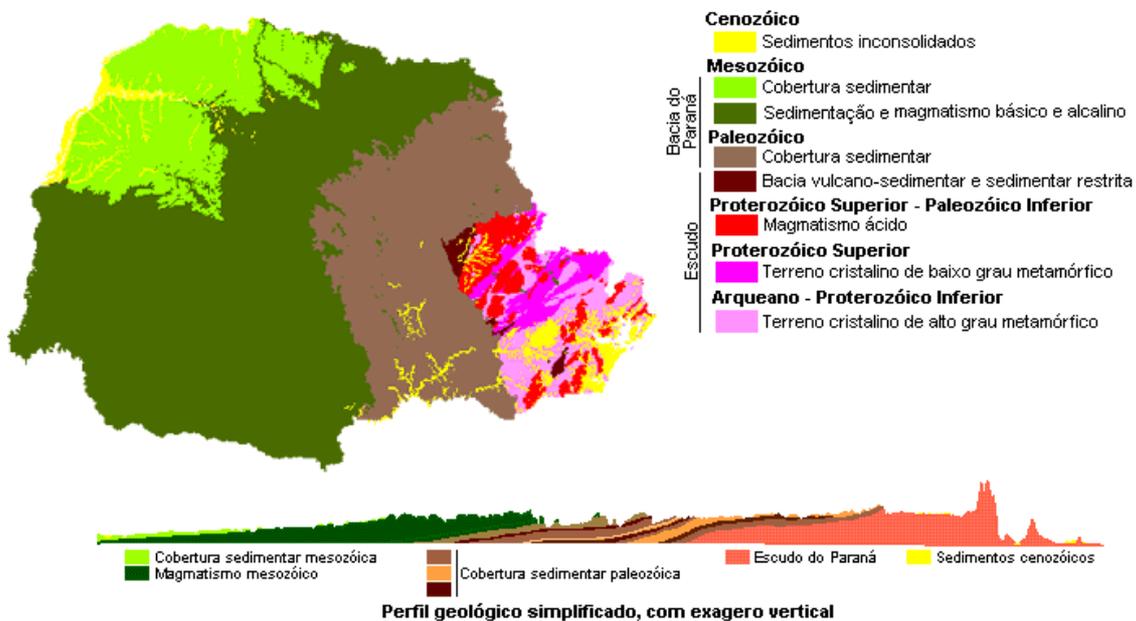
**Figura 2.2 - Principais unidades geológicas do estado do Paraná**  
**FONTE: MINEROPAR (2008)**

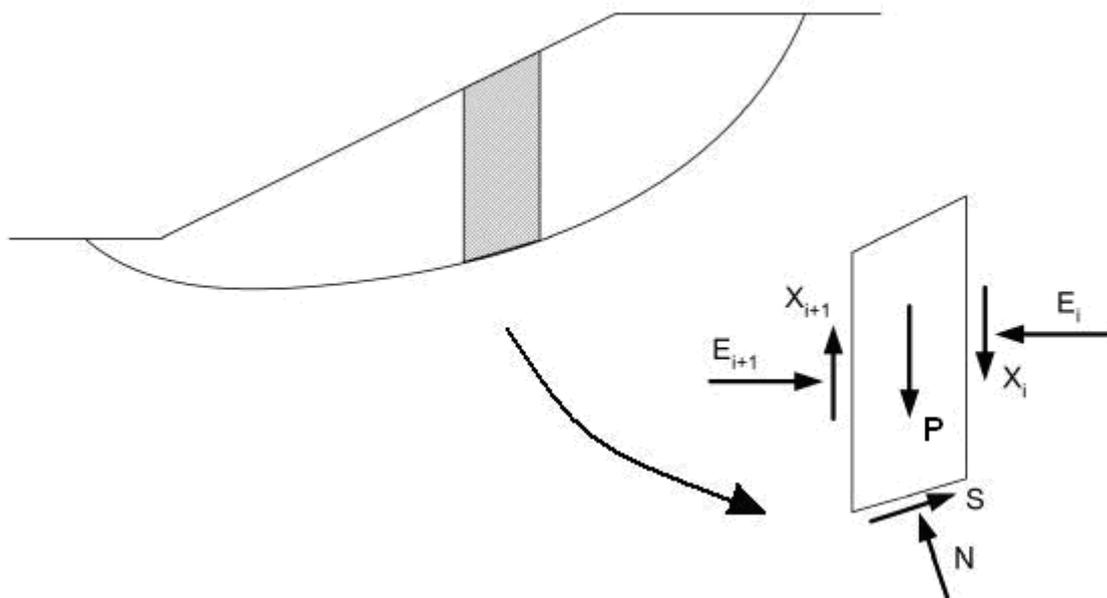
**Figura 2.8 - Forças aplicadas em uma fatia típica através do Método das Fatias**  
**FONTE: Adaptado de USACE (2003)**

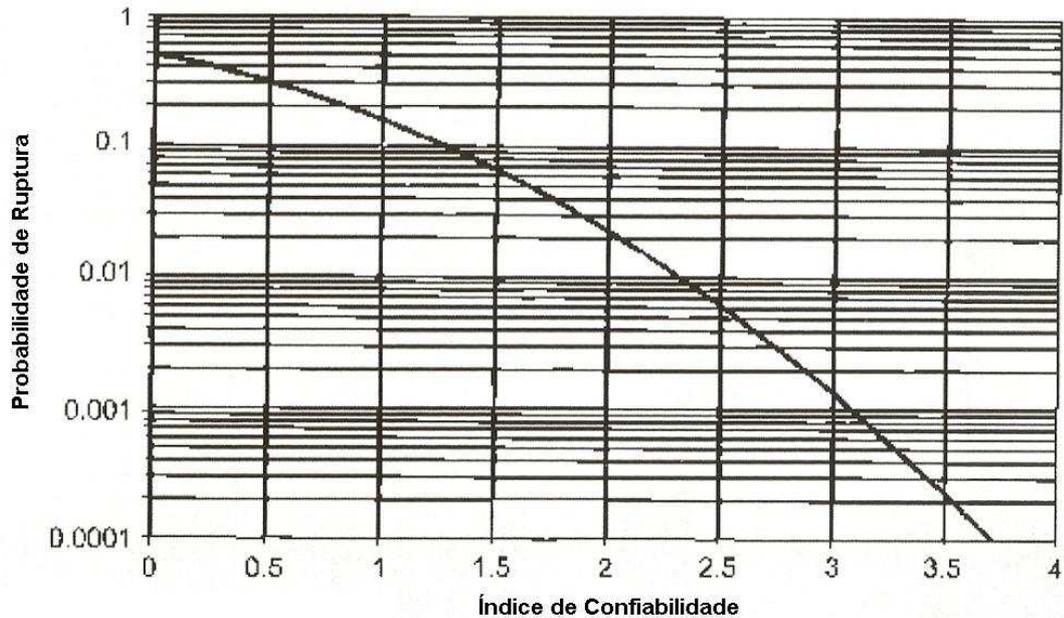
A Figura 2.14 apresenta a variação do índice de confiabilidade e da probabilidade de ruptura ao utilizar distribuição normal do fator de segurança.

**Figura 2.14 - Variação da probabilidade de ruptura em função do índice de confiabilidade para distribuição normal do fator de segurança**  
**FONTE: Adaptado de GEO-SLOPE (2002)**

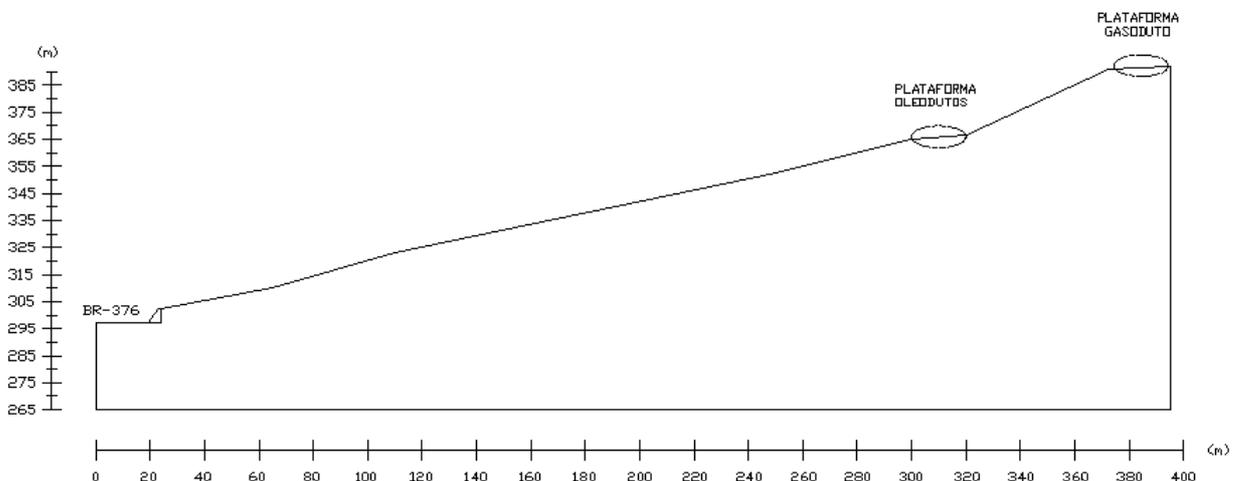
Figura 3.1 - Seção transversal da encosta em estudo

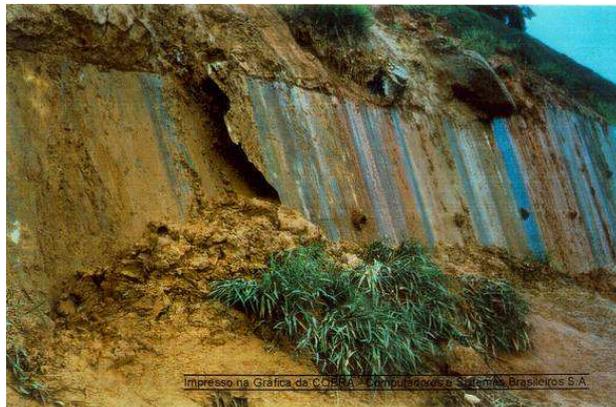
No início de 1997, durante um período de fortes chuvas, esse muro foi destruído por uma nova movimentação do colúvio, desencadeando uma série de escorregamentos sucessivos e formando diversas trincas em toda a extensão da encosta, inclusive na faixa dos dutos. Na Figura 3.2 pode ser visualizado o muro logo após a sua ruptura.

**Figura 3.2 - Muro de concreto ciclópico logo após o seu rompimento em 1997**  
**FONTE: PETROBRAS (1997)**

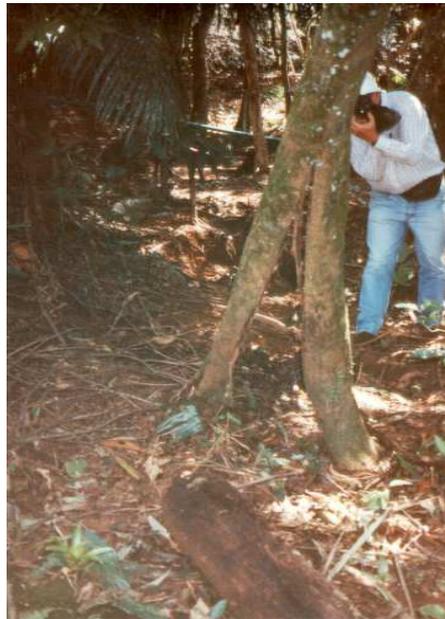
**Figura 3.3 - Árvore situada a meia encosta, entre o oleoduto e o muro rompido, seccionada longitudinalmente pelo movimento da massa coluvionar**  
**FONTE: PETROBRAS (1997)**

Em visita ao local, logo após o deslizamento, percorrendo o trecho da mata entre o muro rompido e a plataforma dos dutos, várias fendas abertas foram encontradas, com desníveis de até um metro (LACERDA, 2006). Uma dessas

fendas, como pode ser visualizada na Figura 3.3, chegou a seccionar longitudinalmente uma árvore.

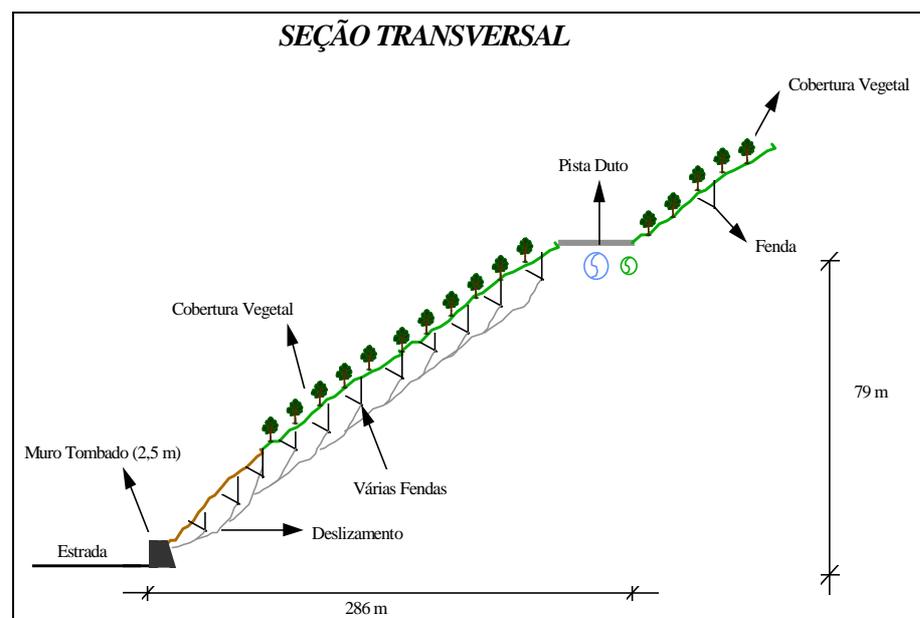
Na Figura 3.4, são apresentadas, de forma esquemática, as fendas que surgiram ao longo da encosta na região coberta pela vegetação.

**Figura 3.4 - Esquema representando as fendas que surgiram ao longo da encosta após o rompimento do muro**  
**FONTE: PETROBRAS (1997)**

Constatou-se também, ao identificar a evolução no tamanho das trincas de um dia para o outro, que o movimento da massa de colúvio era contínuo e passível de ser acelerado por chuvas intensas com a subida do lençol d'água. Essa movimentação possibilitaria um deslocamento dos dutos, que poderiam romper e causar vazamento de óleo. Esse óleo atingiria facilmente o Rio São João e alcançaria o mar, causando um grande dano ecológico à região.

Esse tipo de ruptura pode ser caracterizado como um escorregamento rotacional raso, onde a força responsável pelo início do movimento é o próprio peso da cunha de solo, que ao deslizar deu origem a trincas de tração por toda a superfície.

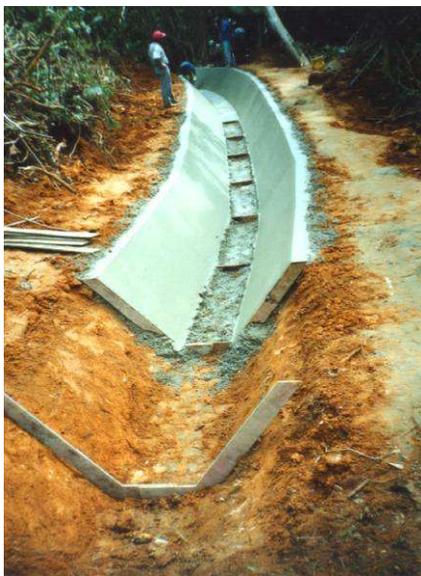
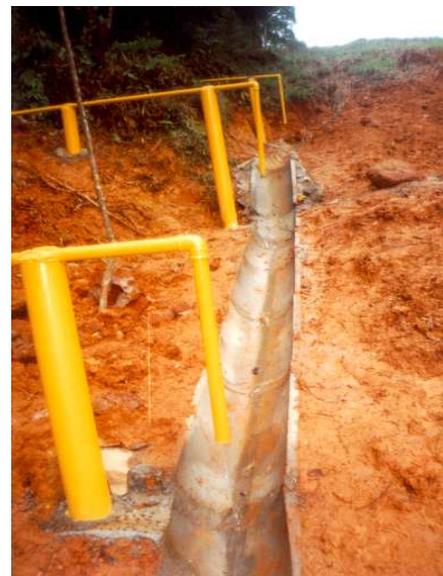
**Figura 3.8 - Dispositivos de drenagem (a) Canaleta de concreto de seção trapezoidal, que constitui a drenagem superficial da encosta (b) Extremidade dos drenos sub-horizontais profundos**  
**FONTE: PETROBRAS (1997)**

A cortina atirantada, localizada no pé do talude, é mostrada na Figura 3.6 e a execução das ancoragens em placas unidas por concreto projetado, logo abaixo da plataforma dos oleodutos, pode ser vista na Figura 3.7. A Figura 3.8 apresenta detalhes dos dispositivos de drenagem instalados na encosta.

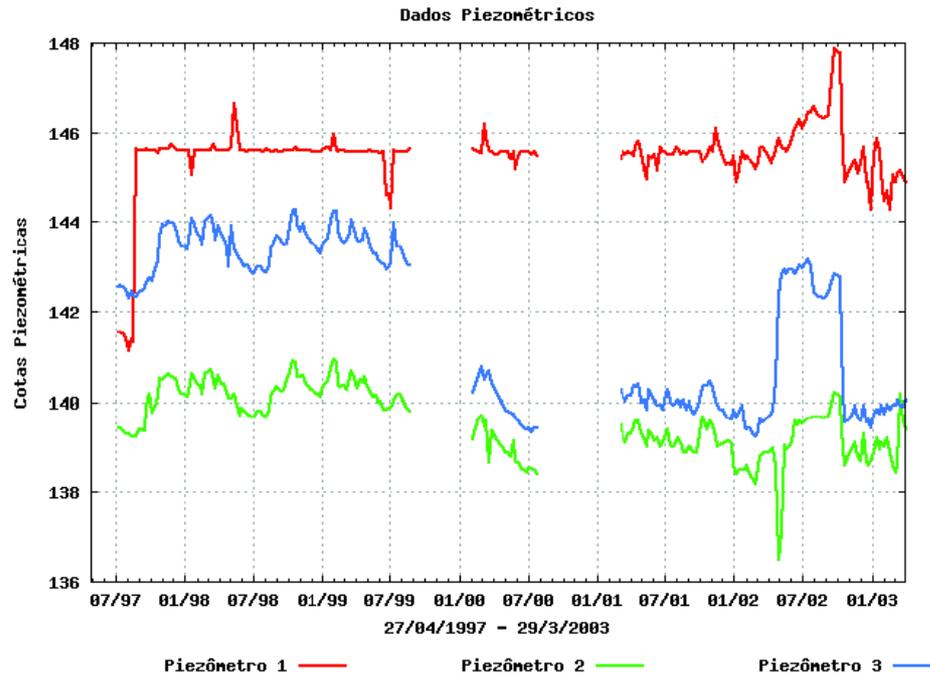
**Figura 3.9 - Representação gráfica das leituras obtidas de três piezômetros, enfatizando os períodos em que essas leituras não foram realizadas**  
**FONTA: ANDRIONI (2005)**

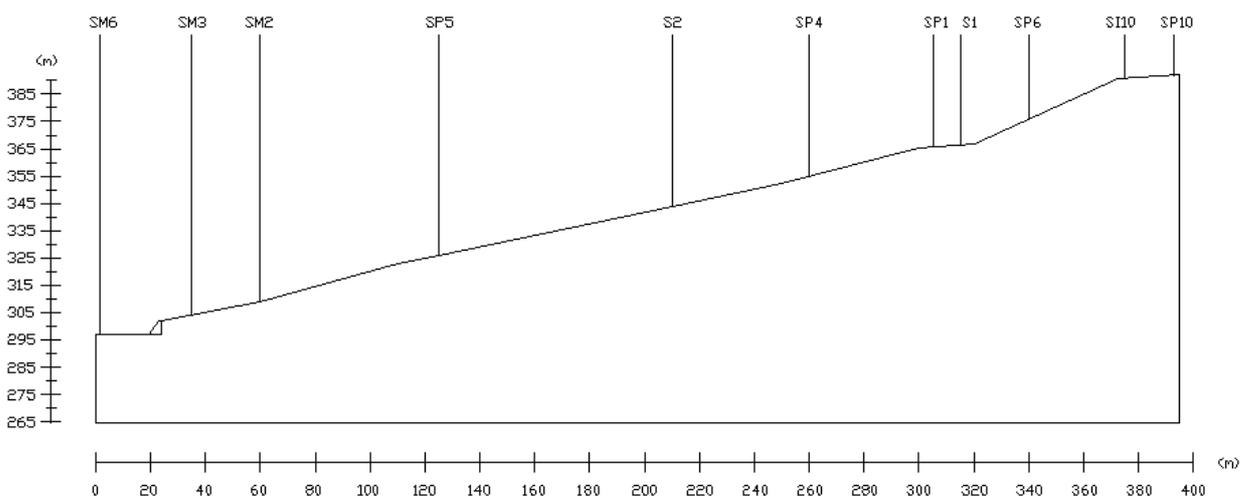
**Figura 3.10 - Distribuição ao longo da seção transversal das sondagens utilizadas na obtenção do perfil geotécnico**

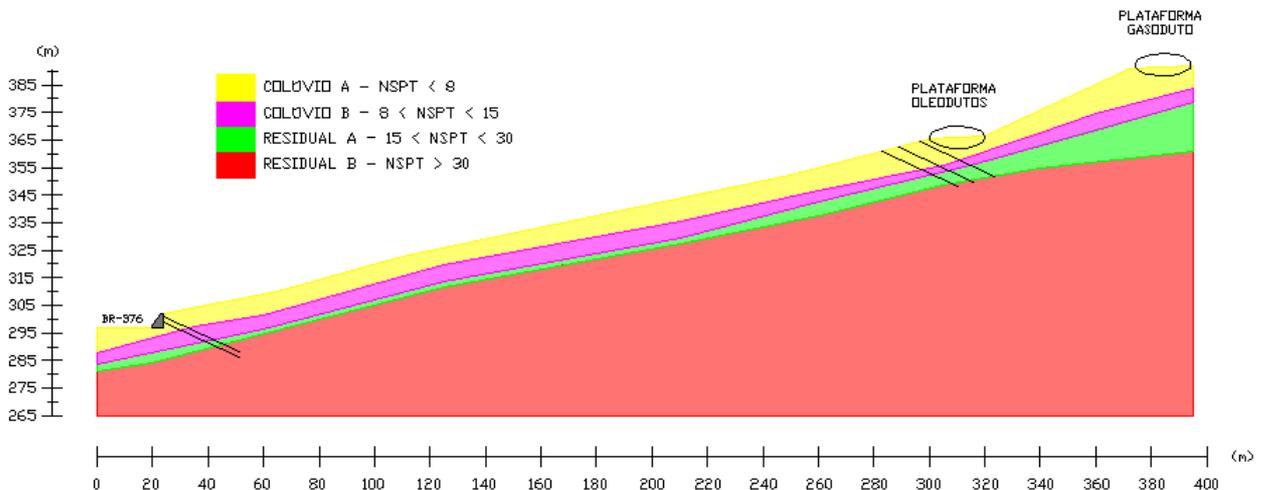
**Figura 3.11 - Perfil geotécnico utilizado nas análises de estabilidade**

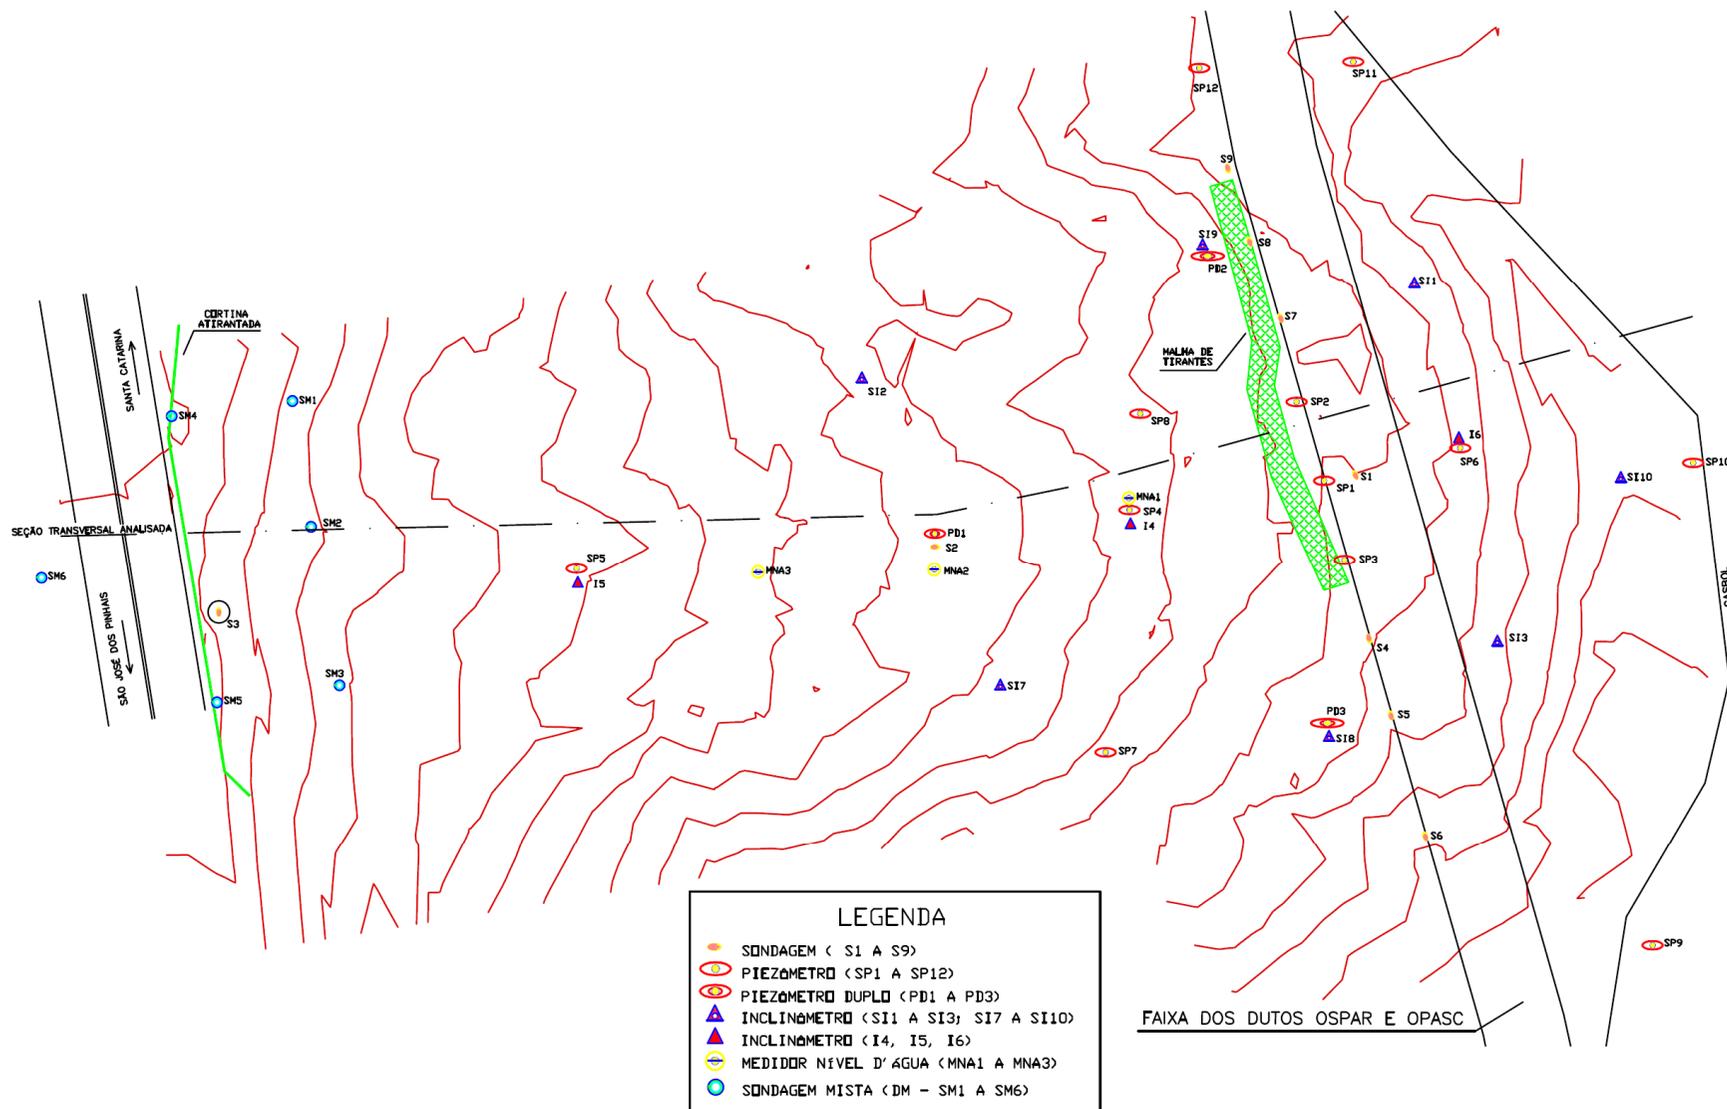
Figura 3.12 - Localização instrumentação, sondagens e seção transversal  
 FONTE: Adaptado de SF (1997) e TOPOL (2005)

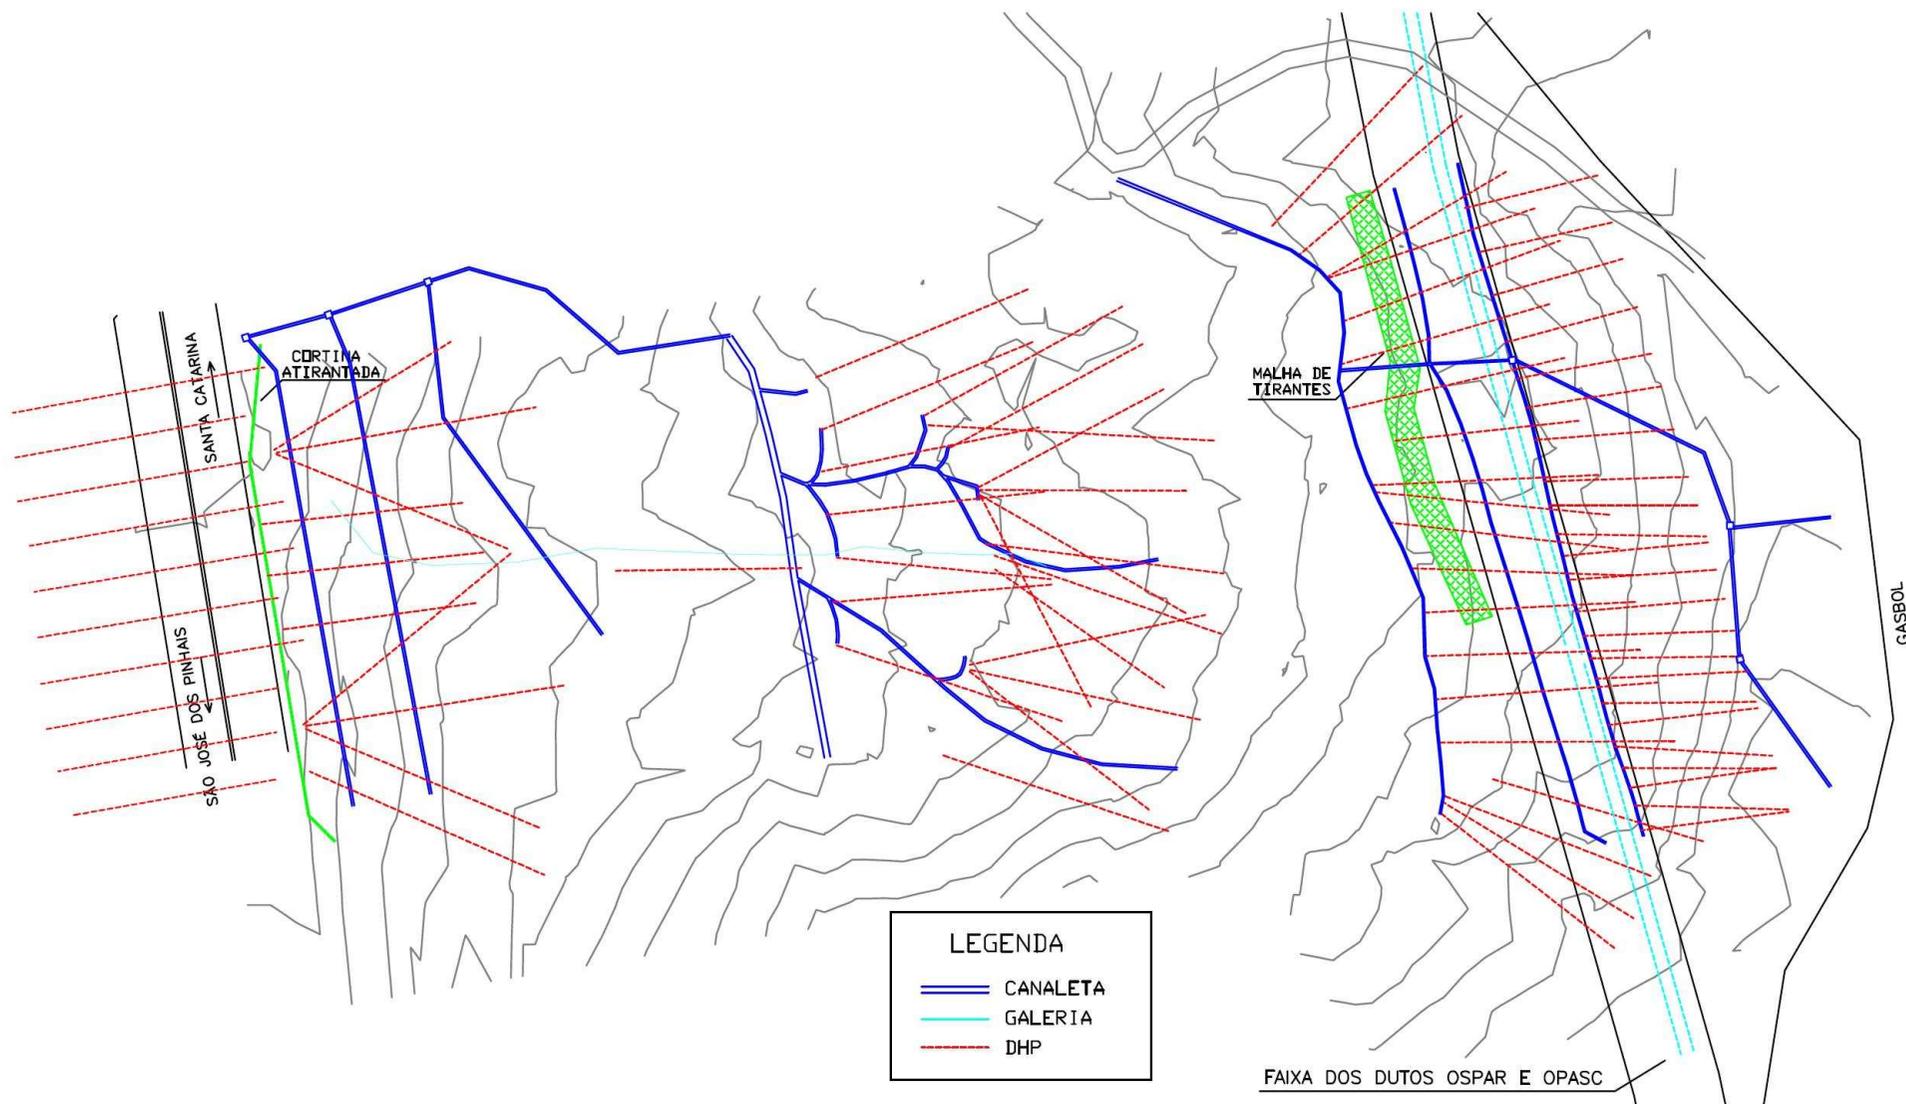
**Figura 3.13 - Localização dispositivos de drenagem**  
**FONTE: Adaptado de SF (1997) e TOPOL (2005)**

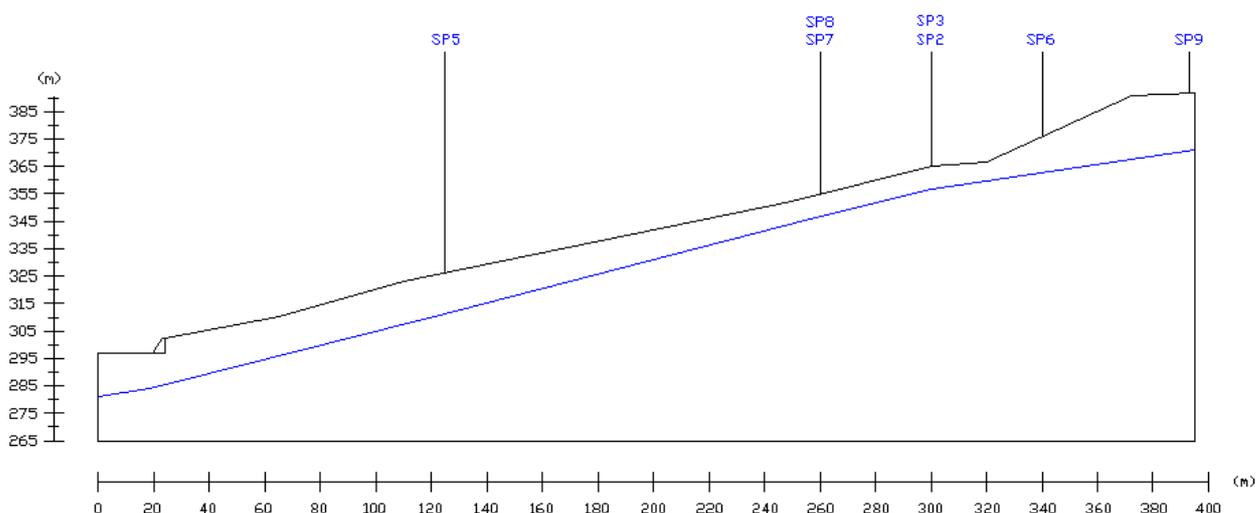
A Figura 3.14 mostra a distribuição ao longo da encosta dos piezômetros utilizados e o nível d'água estimado.

**Figura 3.14 - Localização dos piezômetros utilizados e nível d'água estimado**

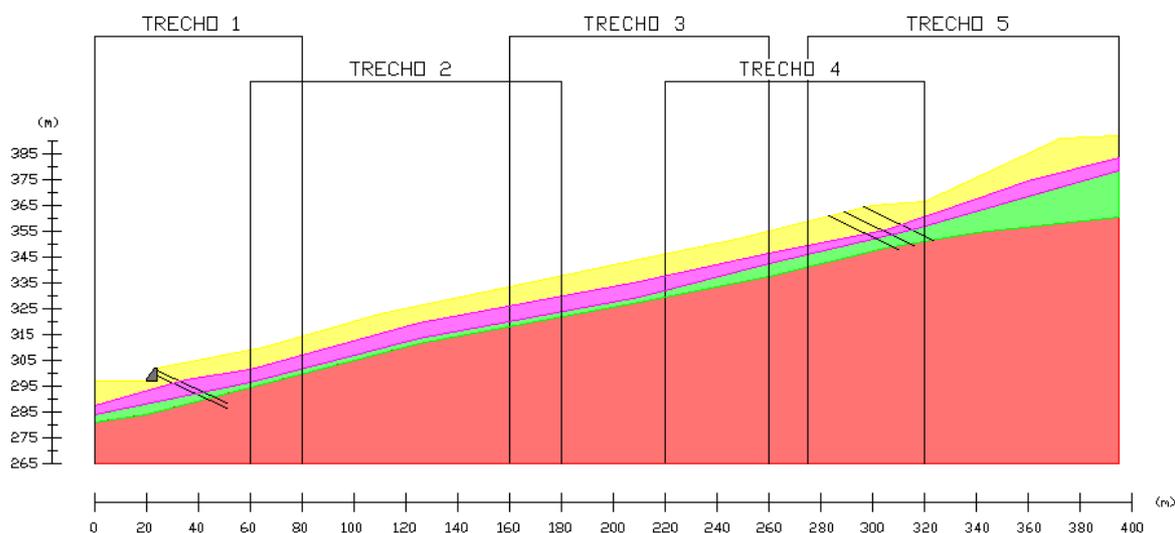
**Figura 4.1 - Divisão da encosta em 5 trechos para realização da análise de estabilidade**

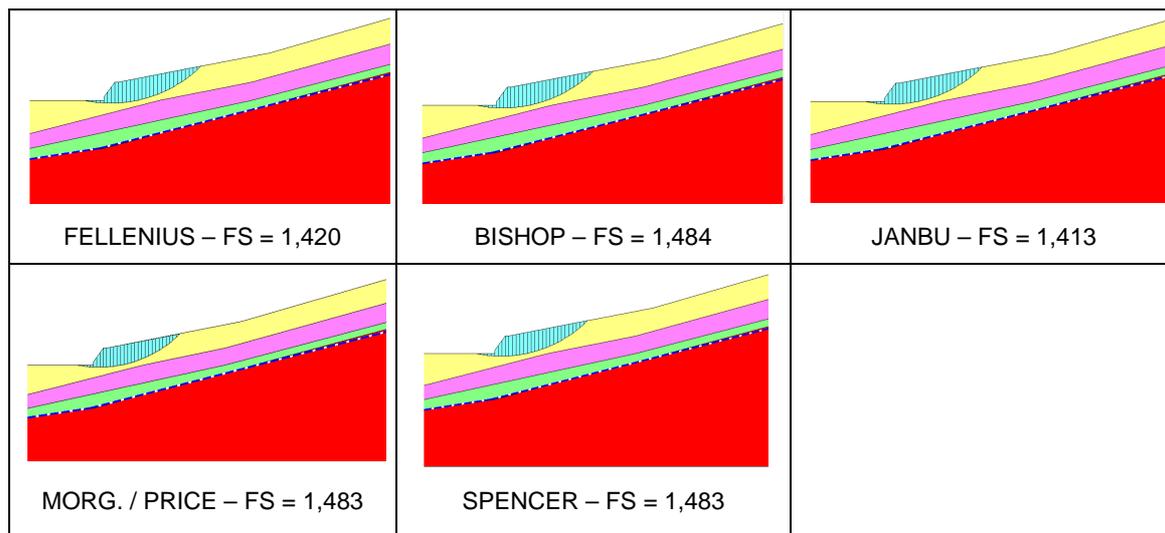
**Figura 4.4 - Resultado das análises para o trecho 1 com parâmetros pessimistas, coesão da camada superficial nula, nível d'água original e sem tirantes**

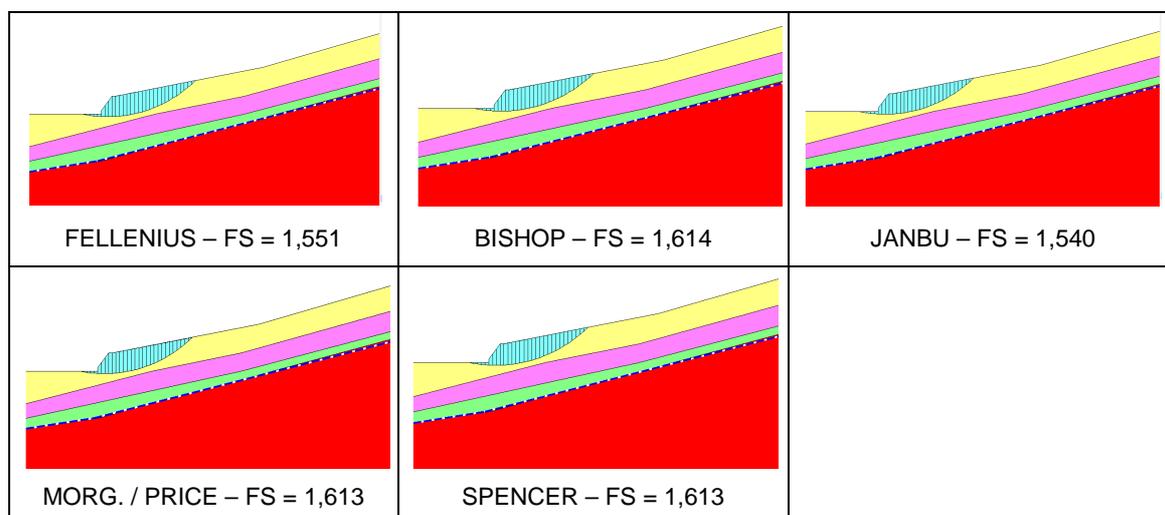
**Figura 4.6 - Resultado das análises para o trecho 1 com parâmetros pessimistas, coesão da camada superficial igual a 2kN/m<sup>2</sup>, nível d'água original e sem tirantes**

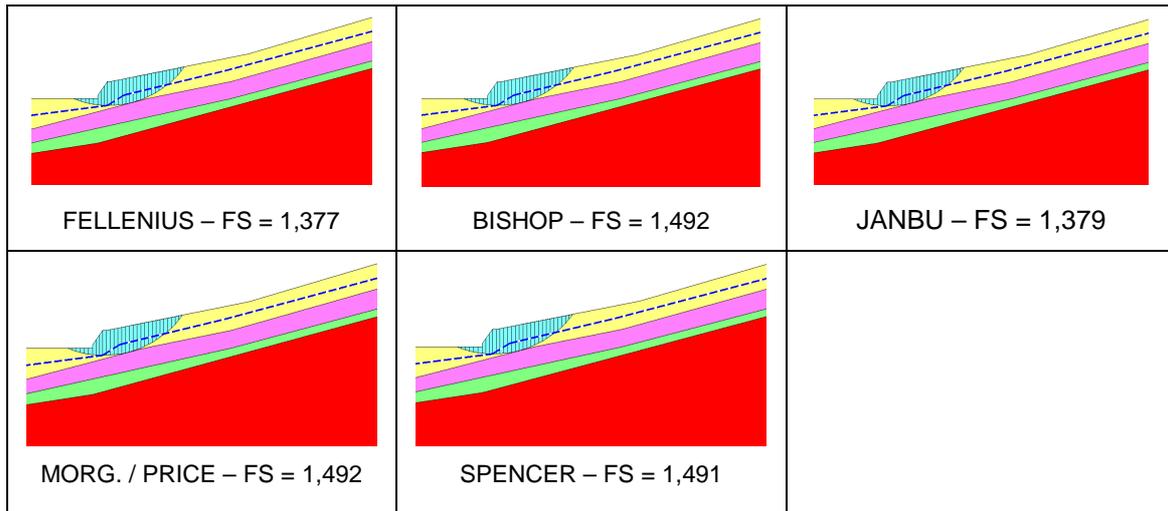
**Figura 4.7 - Resultado das análises para o trecho 1 com parâmetros pessimistas, coesão da camada superficial igual a 2kN/m<sup>2</sup>, nível d'água elevado e sem tirantes**

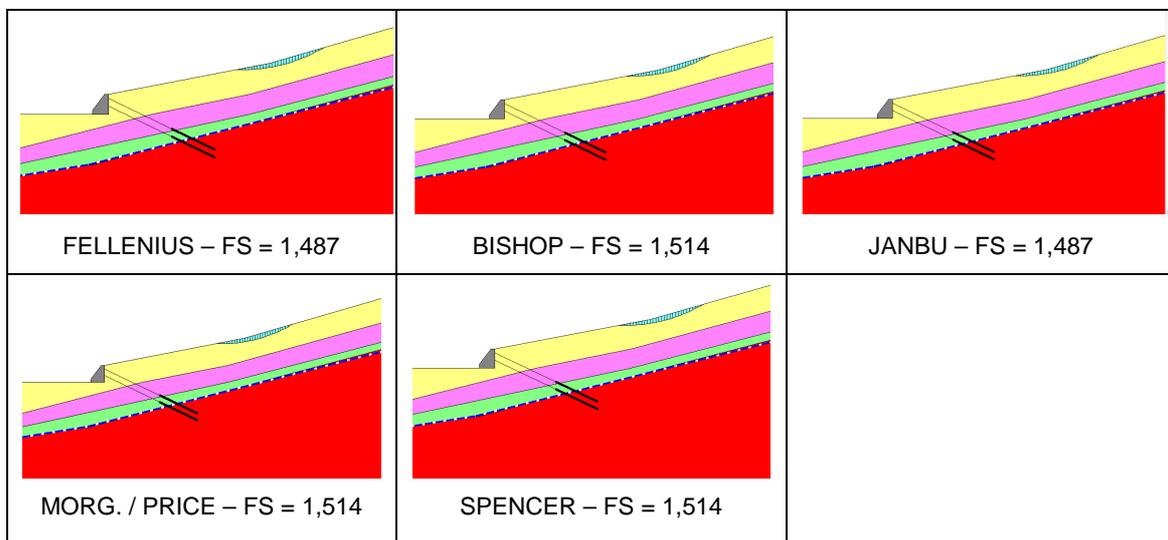
**Figura 4.8 - Resultado das análises para o trecho 1 com parâmetros pessimistas, coesão da camada superficial nula, nível d'água original e com tirantes**

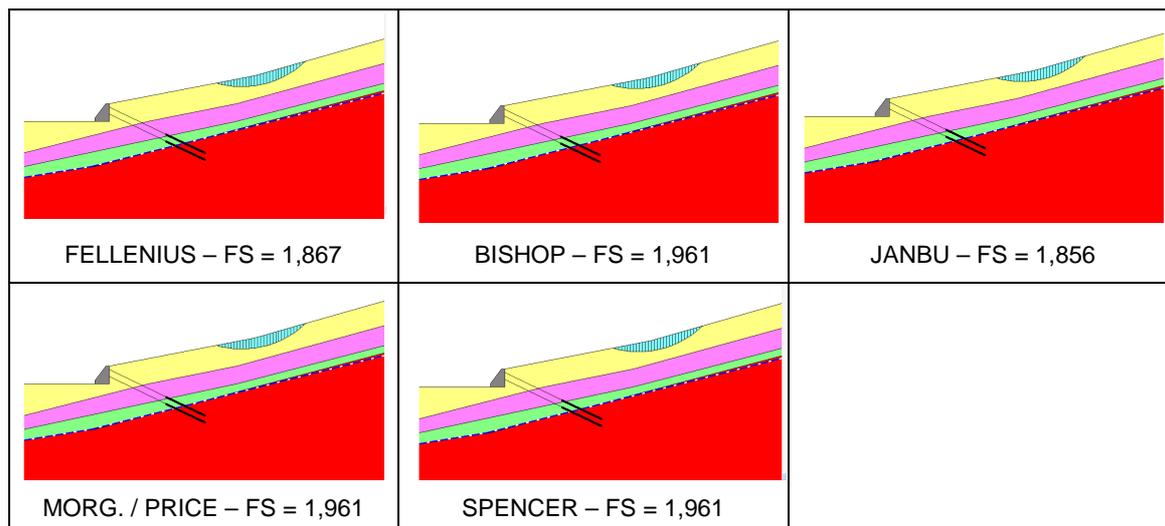
**Figura 4.10 - Resultado das análises para o trecho 1 com parâmetros pessimistas, coesão da camada superficial igual a 2kN/m<sup>2</sup>, nível d'água original e com tirantes**

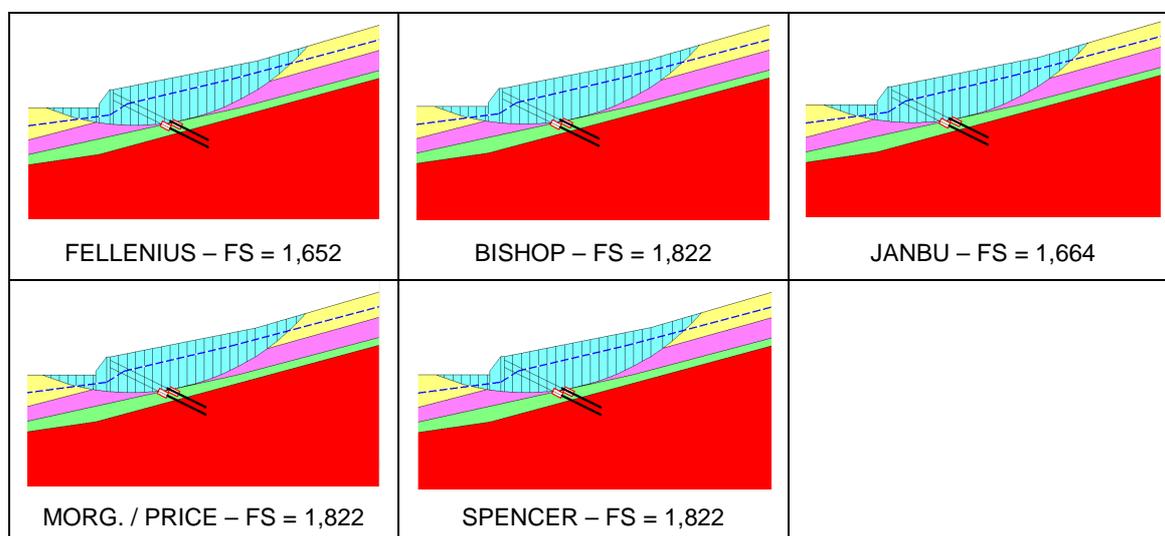
**Figura 4.11 - Resultado das análises para o trecho 1 com parâmetros pessimistas, coesão da camada superficial igual a 2kN/m<sup>2</sup>, nível d'água elevado e com tirantes**

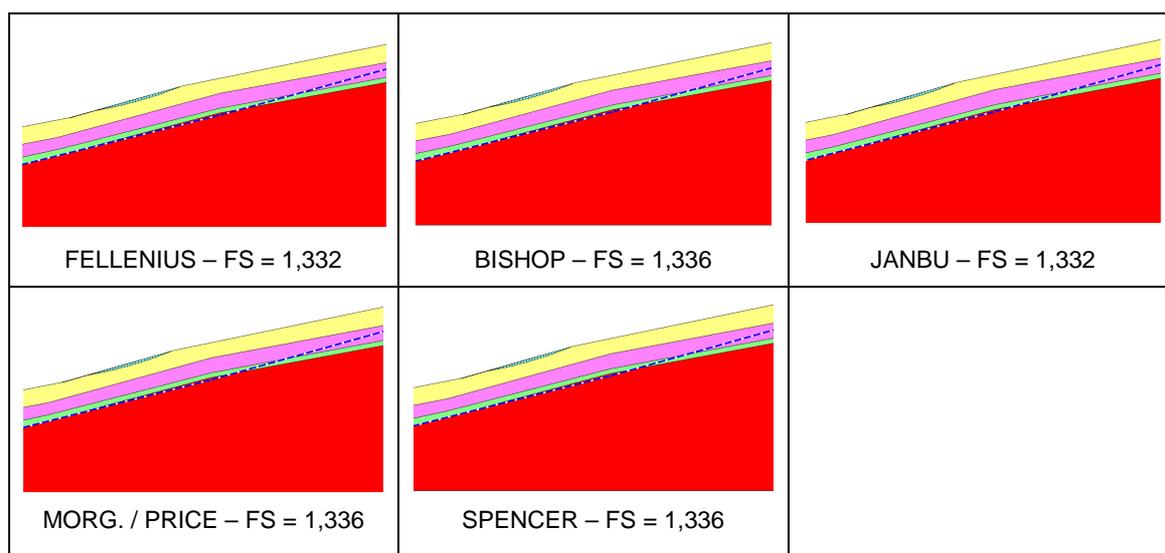
**Figura 4.12 - Resultado das análises para o trecho 2 com parâmetros pessimistas, coesão da camada superficial nula e nível d'água original**

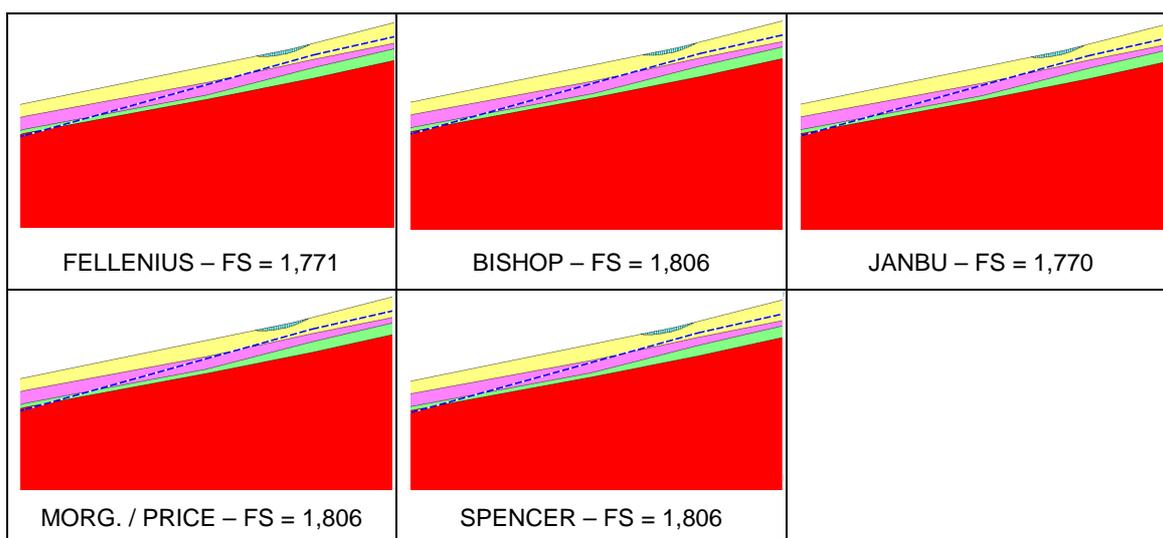
**Figura 4.16 - Resultado das análises para o trecho 3 com parâmetros pessimistas, coesão da camada superficial nula e nível d'água original**

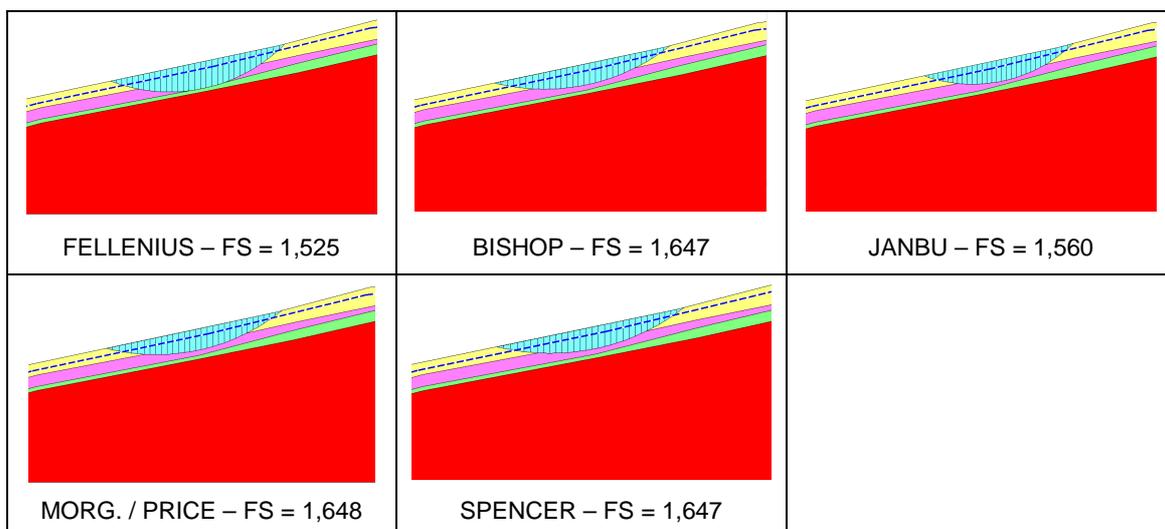
**Figura 4.19 - Resultado das análises para o trecho 3 com parâmetros pessimistas, coesão da camada superficial igual a 2kN/m<sup>2</sup> e nível d'água elevado**

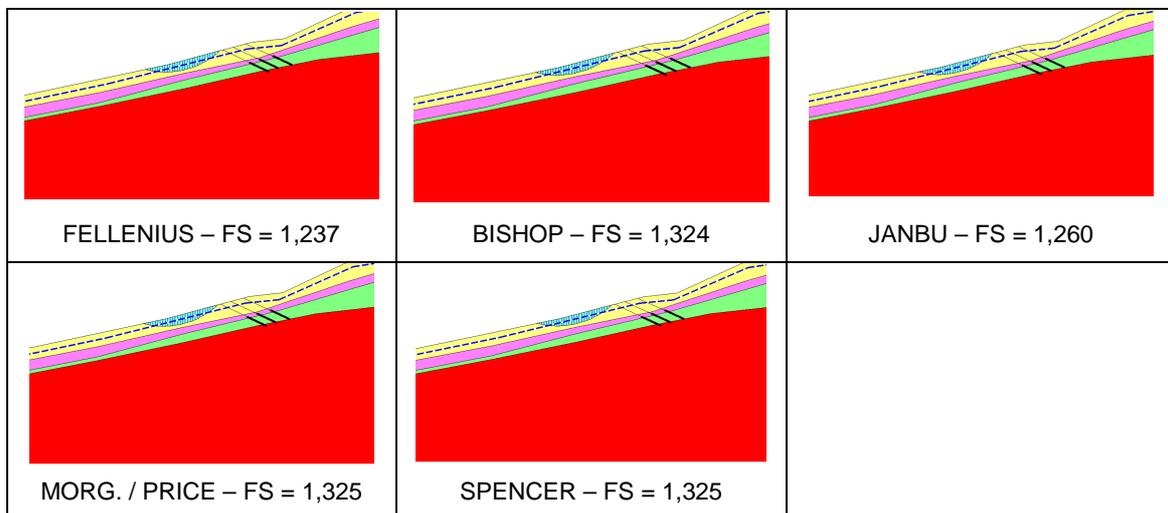
**Figura 4.25 - Resultado das análises para o trecho 4 com parâmetros pessimistas, coesão da camada superficial nula, nível d'água elevado e com tirantes**

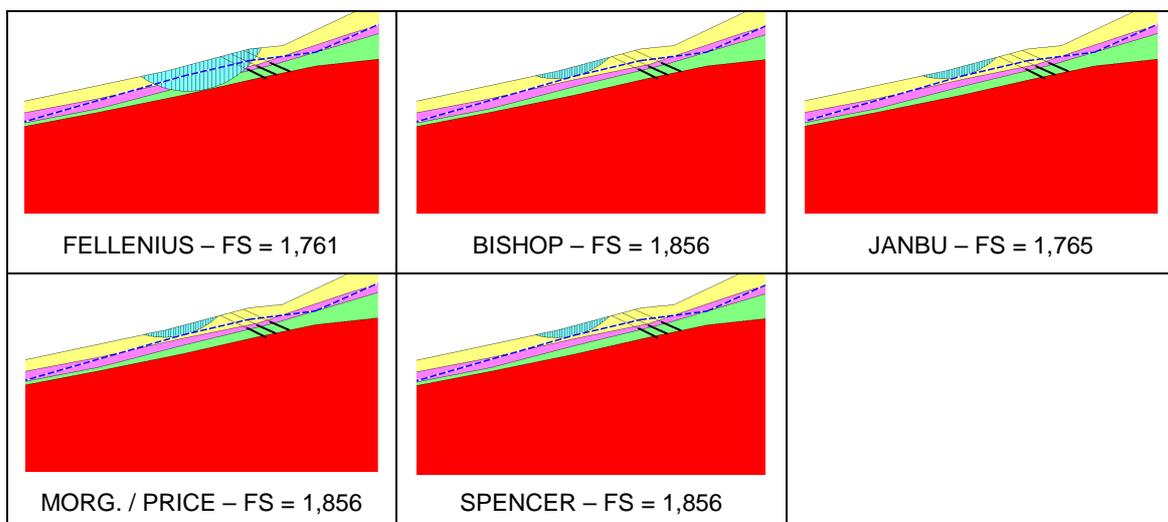
**Figura 4.26 - Resultado das análises para o trecho 4 com parâmetros pessimistas, coesão da camada superficial igual a 2kN/m<sup>2</sup>, nível d'água original e com tirantes**

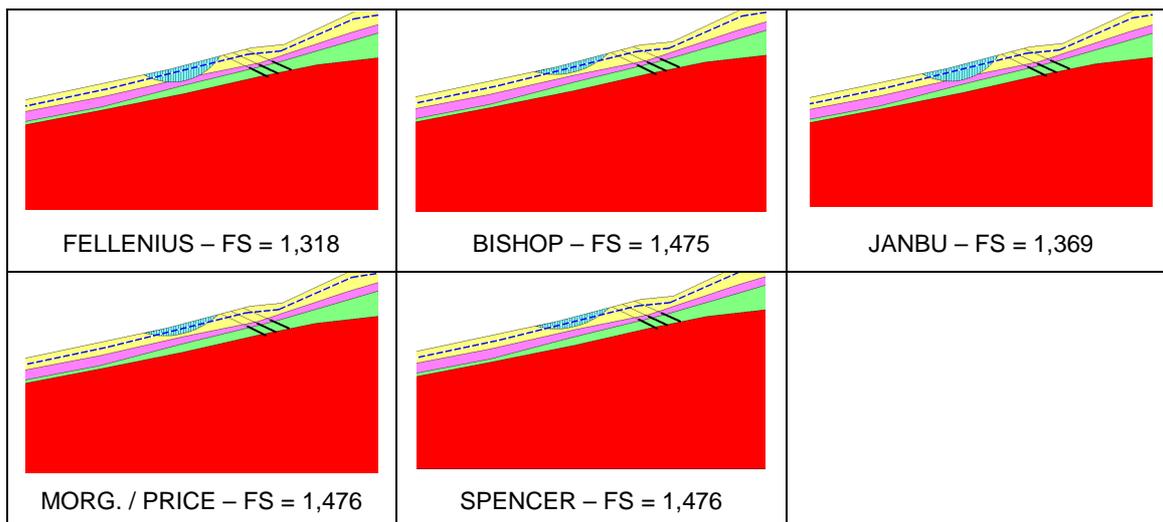
**Figura 4.27 - Resultado das análises para o trecho 4 com parâmetros pessimistas, coesão da camada superficial igual a 2kN/m<sup>2</sup>, nível d'água elevado e com tirantes**

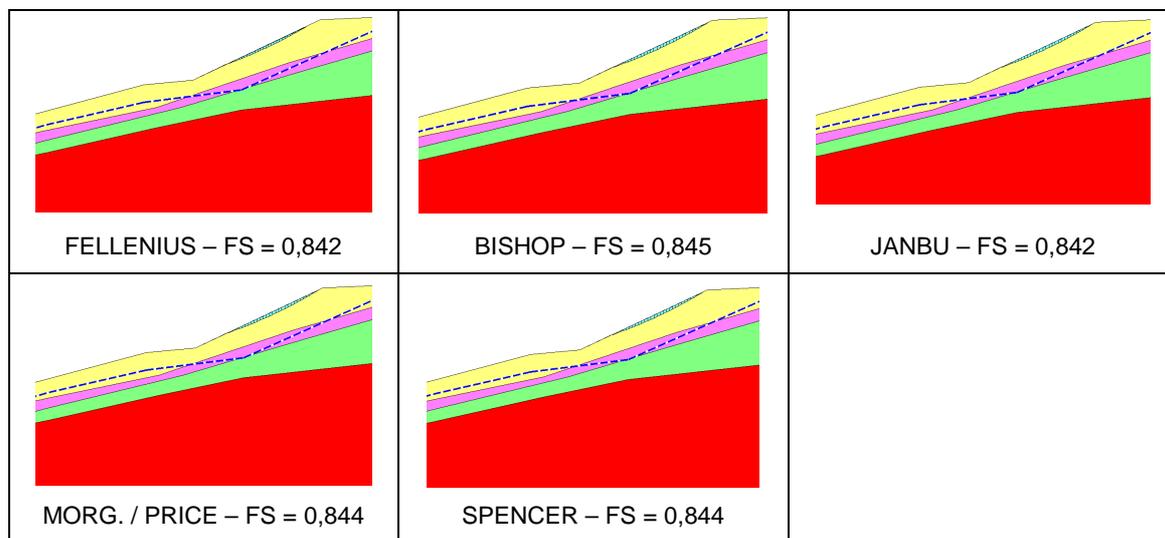
**Figura 4.28 - Resultado das análises para o trecho 5 com parâmetros pessimistas, coesão da camada superficial nula e nível d'água original**

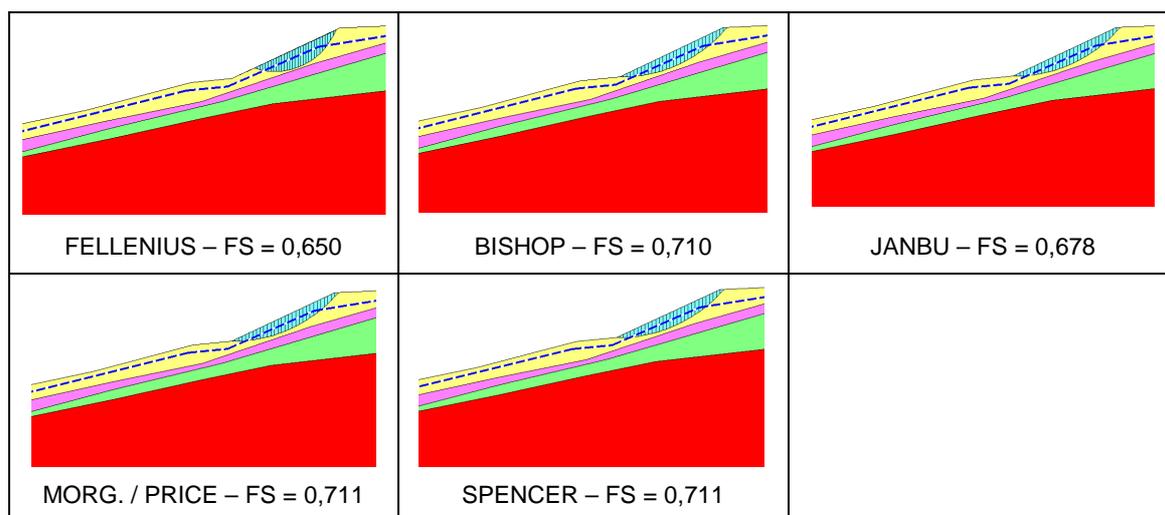
**Figura 4.29 - Resultado das análises para o trecho 5 com parâmetros pessimistas, coesão da camada superficial nula e nível d'água elevado**
