**ESTABILIDADE DE TALUDES:  
AVALIAÇÃO DOS MÉTODOS DE EQUILÍBRIO LIMITE APLICADOS A  
UMA ENCOSTA COLUVIONAR E RESIDUAL DA SERRA DO MAR  
PARANAENSE**

Dissertação apresentada como requisito parcial à obtenção do grau de mestre em Geotecnia, Programa de Pós-Graduação em Construção Civil, Setor de Tecnologia, Universidade Federal do Paraná.

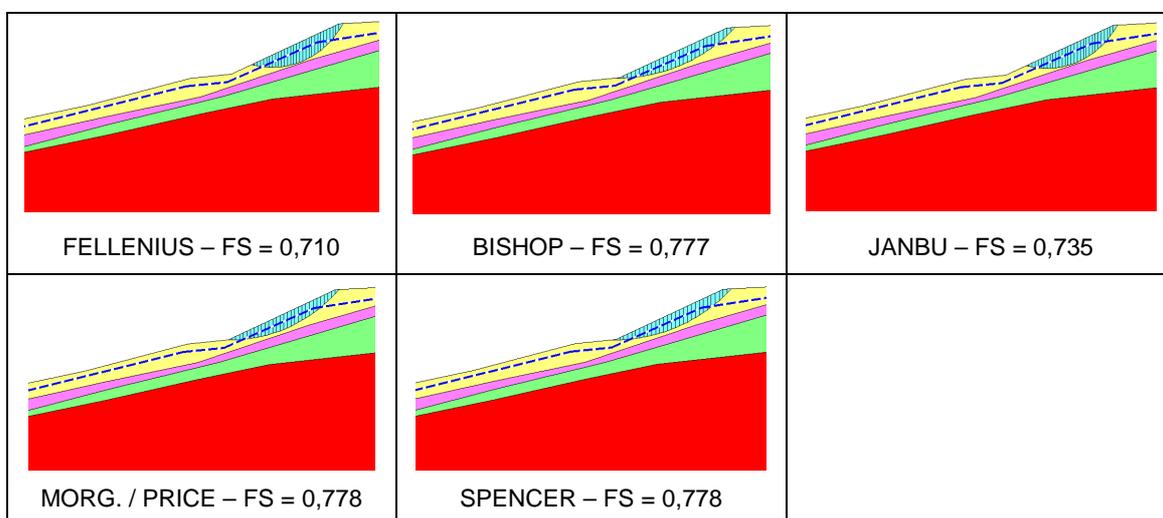
**Figura 4.31 - Resultado das análises para o trecho 5 com parâmetros pessimistas, coesão da camada superficial igual a 2kN/m<sup>2</sup> e nível d'água elevado**

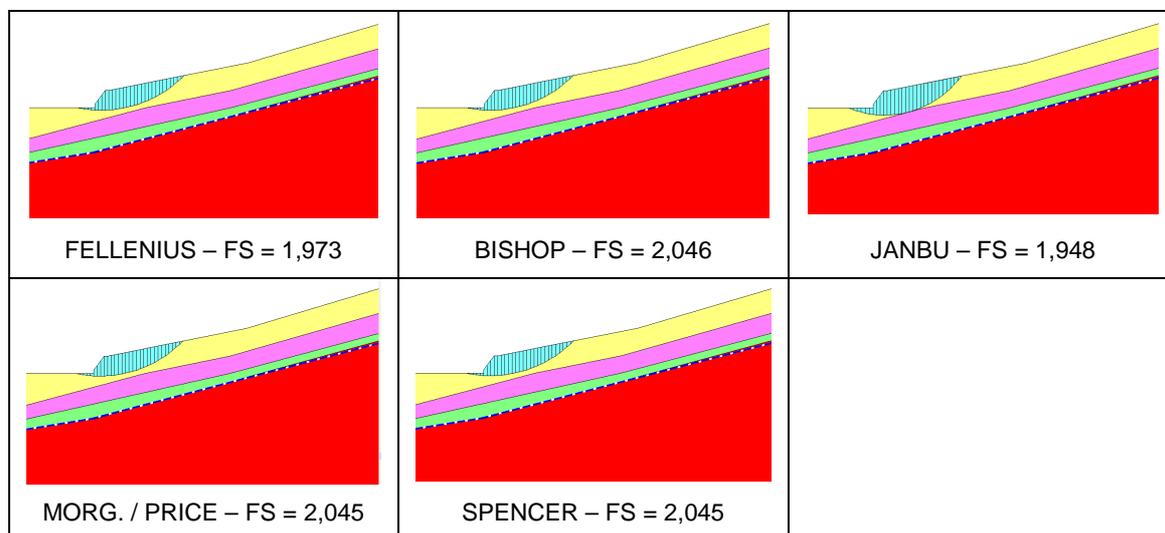
Figura 4.32 - Resultado das análises para o trecho 1 com parâmetros otimistas, nível d'água original e sem tirantes

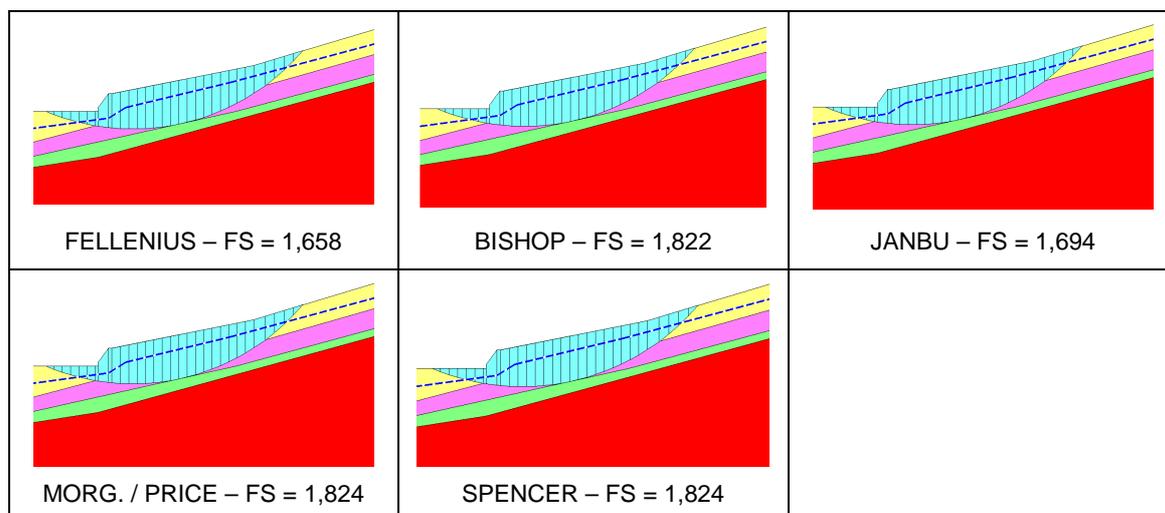
Figura 4.33 - Resultado das análises para o trecho 1 com parâmetros otimistas, nível d'água elevado e sem tirantes

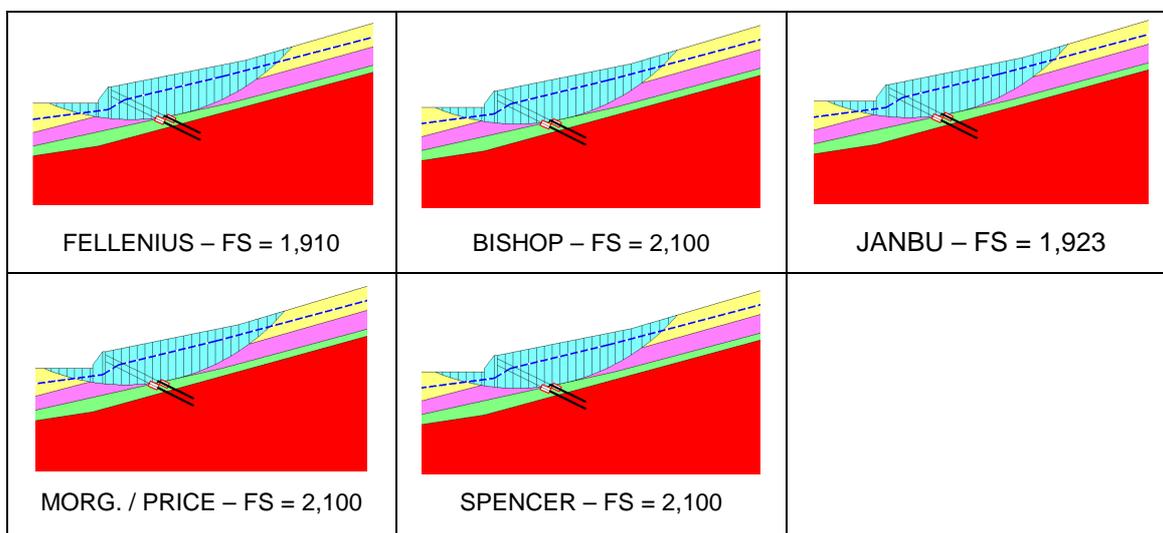
**Figura 4.35 - Resultado das análises para o trecho 1 com parâmetros otimistas, nível d'água elevado e com tirantes**

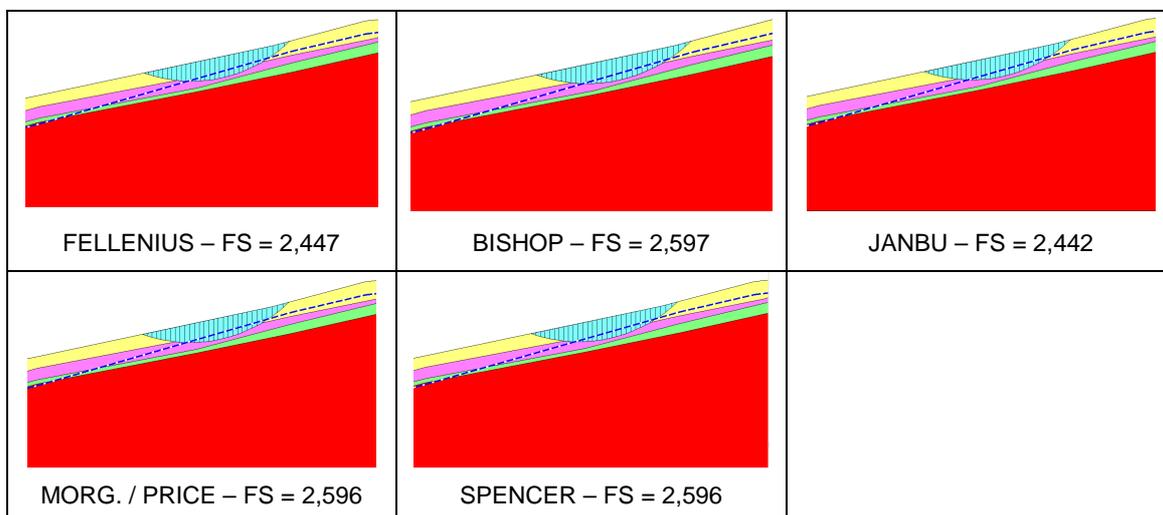
**Figura 4.38 - Resultado das análises para o trecho 3 com parâmetros otimistas e nível d'água original**

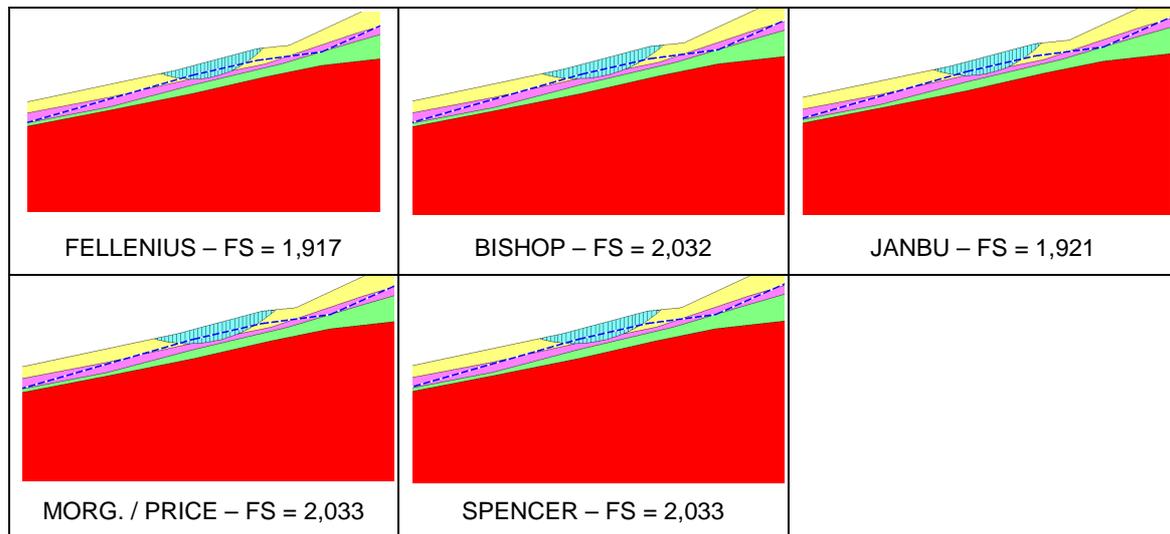
**Figura 4.40 - Resultado das análises para o trecho 4 com parâmetros otimistas, nível d'água original e sem tirantes**

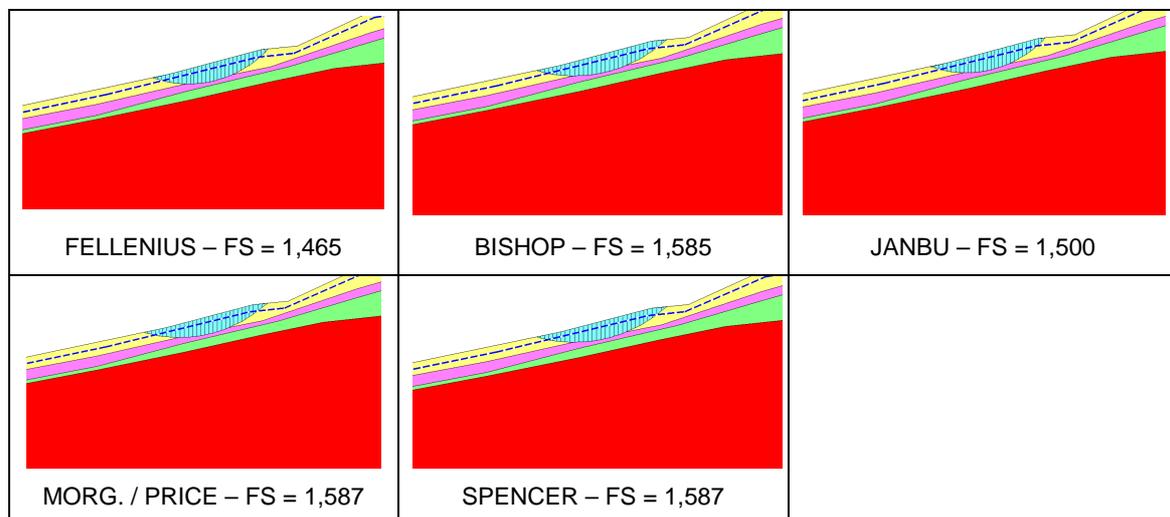
**Figura 4.41 - Resultado das análises para o trecho 4 com parâmetros otimistas, nível d'água elevado e sem tirantes**

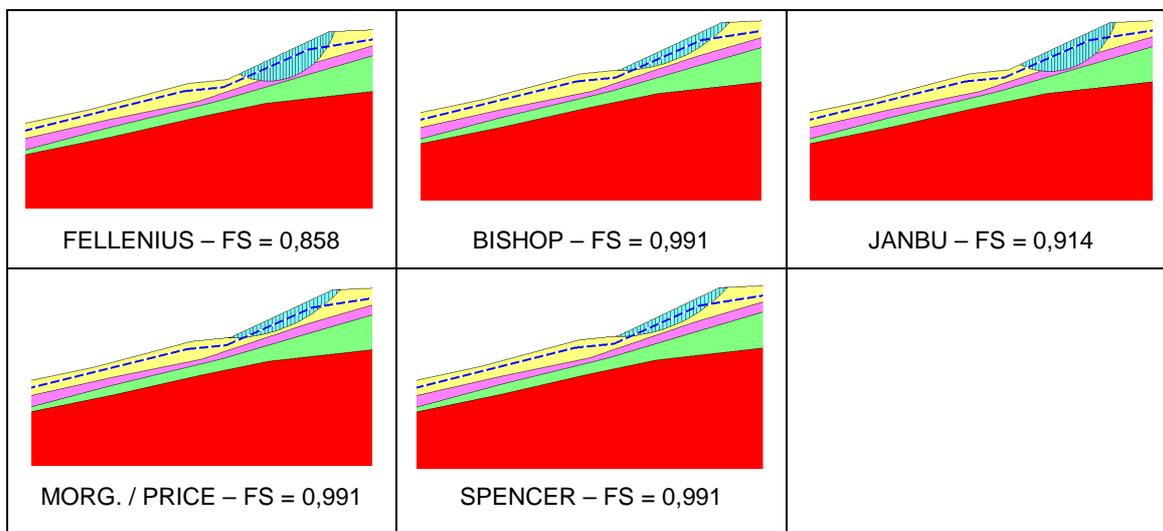
**Figura 4.45 - Resultado das análises para o trecho 5 com parâmetros otimistas e nível d'água elevado**

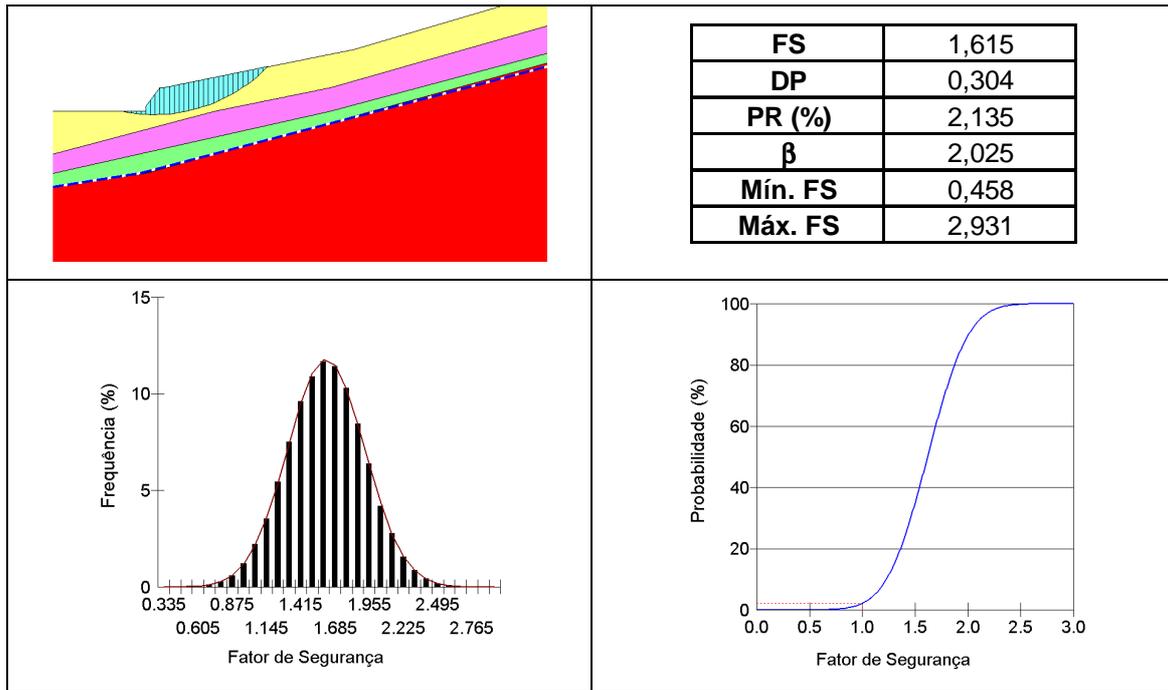
**Figura 5.1 - Resultado das análises probabilísticas para o trecho 1 com parâmetros pessimistas, sem tirantes, nível d'água original e coeficientes de variação máximos**

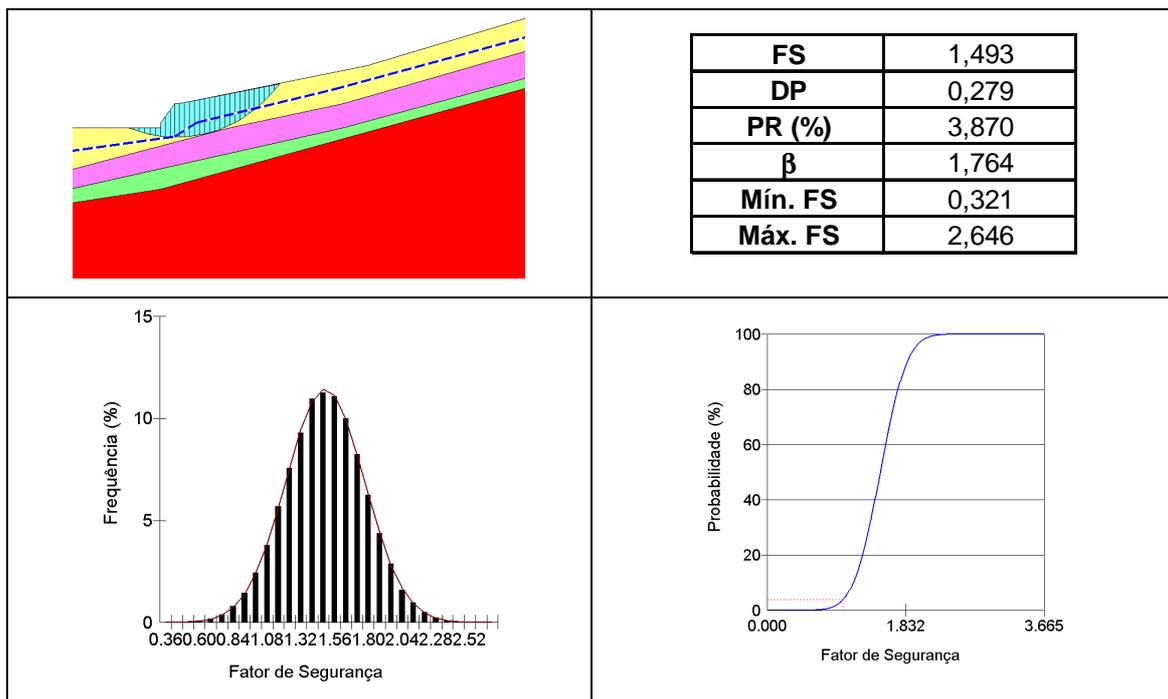
**Figura 5.2 - Resultado das análises probabilísticas para o trecho 1 com parâmetros pessimistas, sem tirantes, nível d'água elevado e coeficientes de variação máximos**

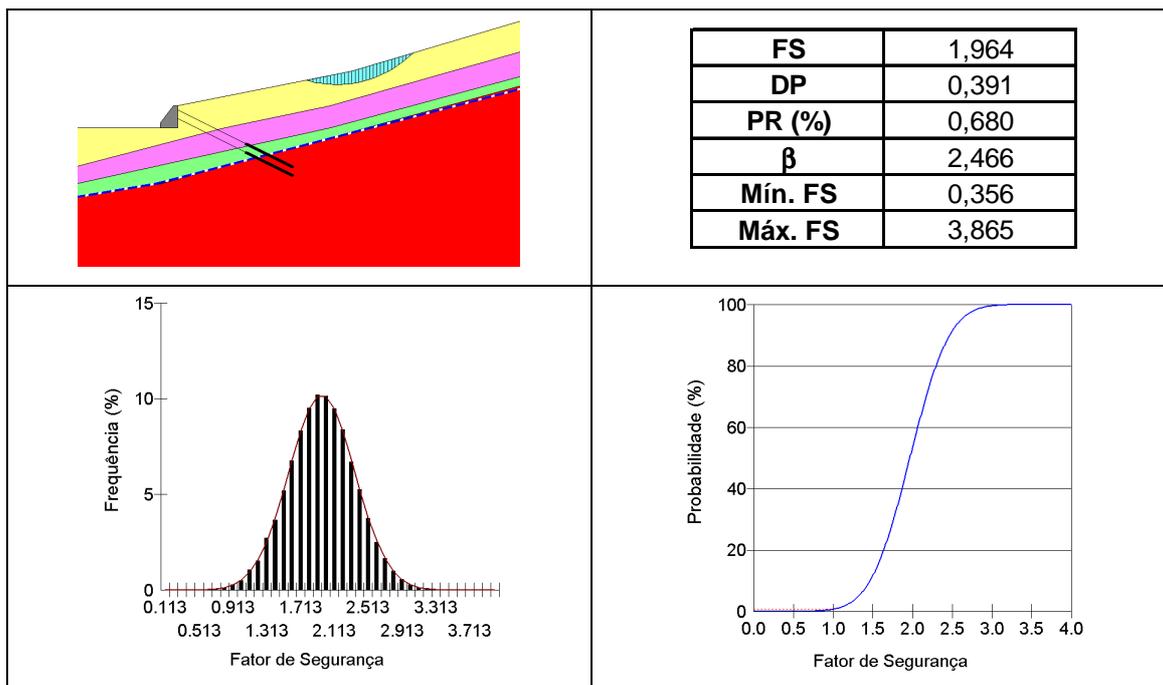
**Figura 5.3 - Resultado das análises probabilísticas para o trecho 1 com parâmetros pessimistas, com tirantes, nível d'água original e coeficientes de variação máximos**

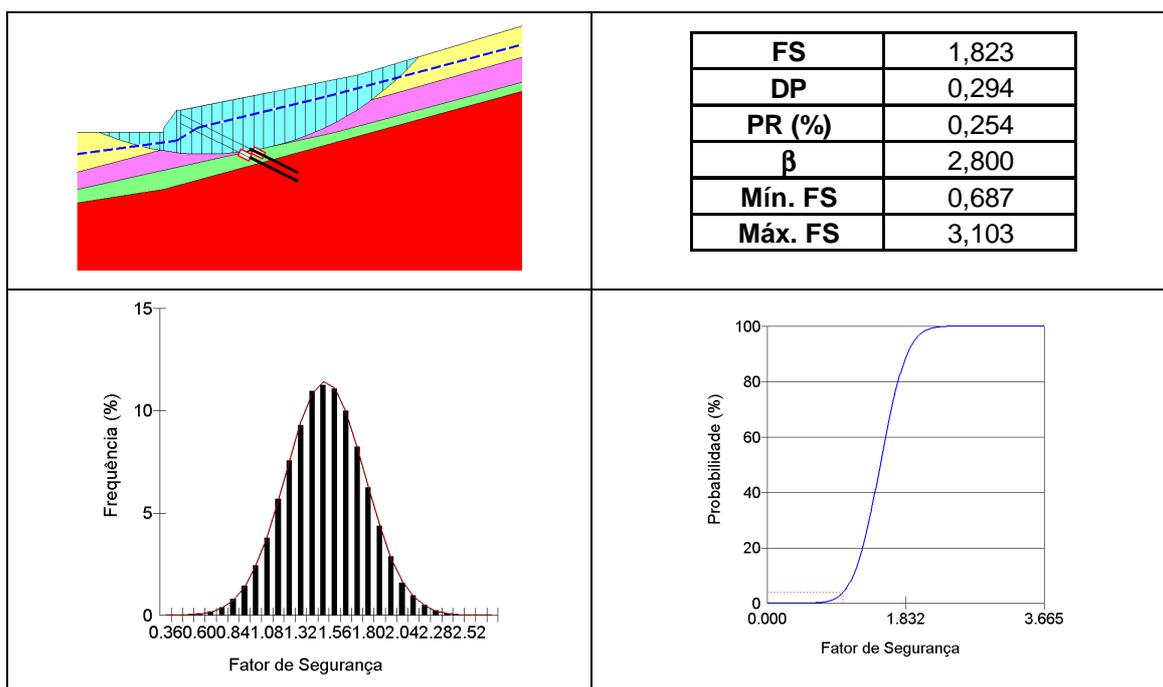
**Figura 5.4 - Resultado das análises probabilísticas para o trecho 1 com parâmetros pessimistas, com tirantes, nível d'água elevado e coeficientes de variação máximos**

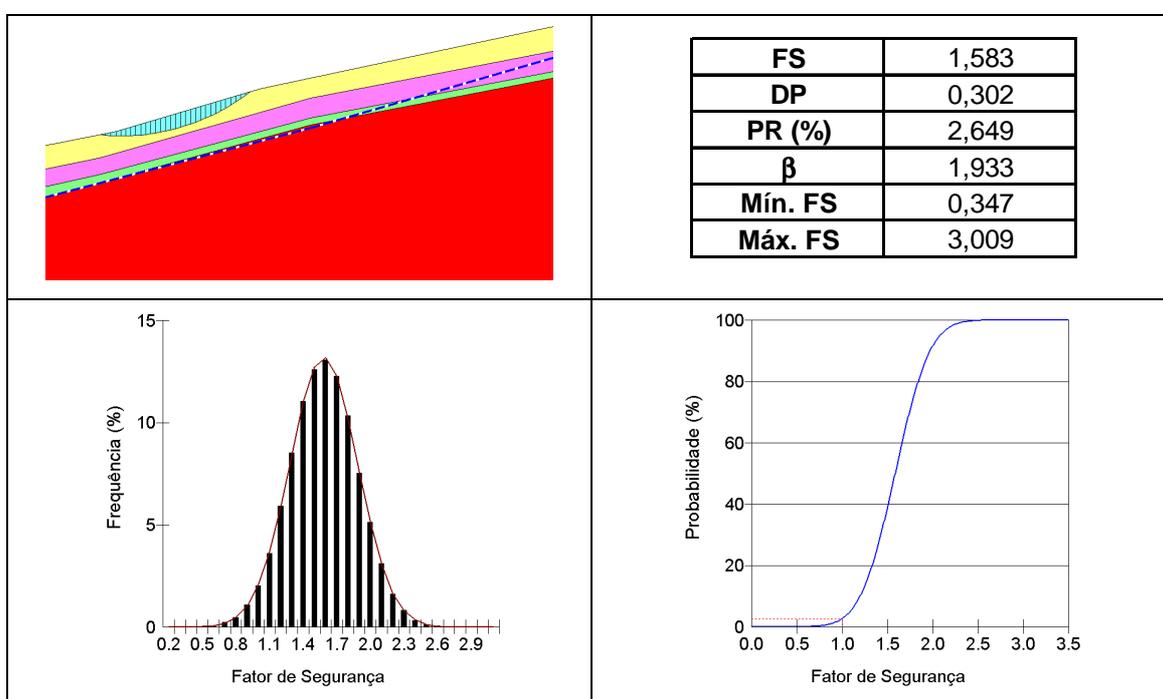
**Figura 5.5 - Resultado das análises probabilísticas para o trecho 2 com parâmetros pessimistas, nível d'água original e coeficientes de variação máximos**

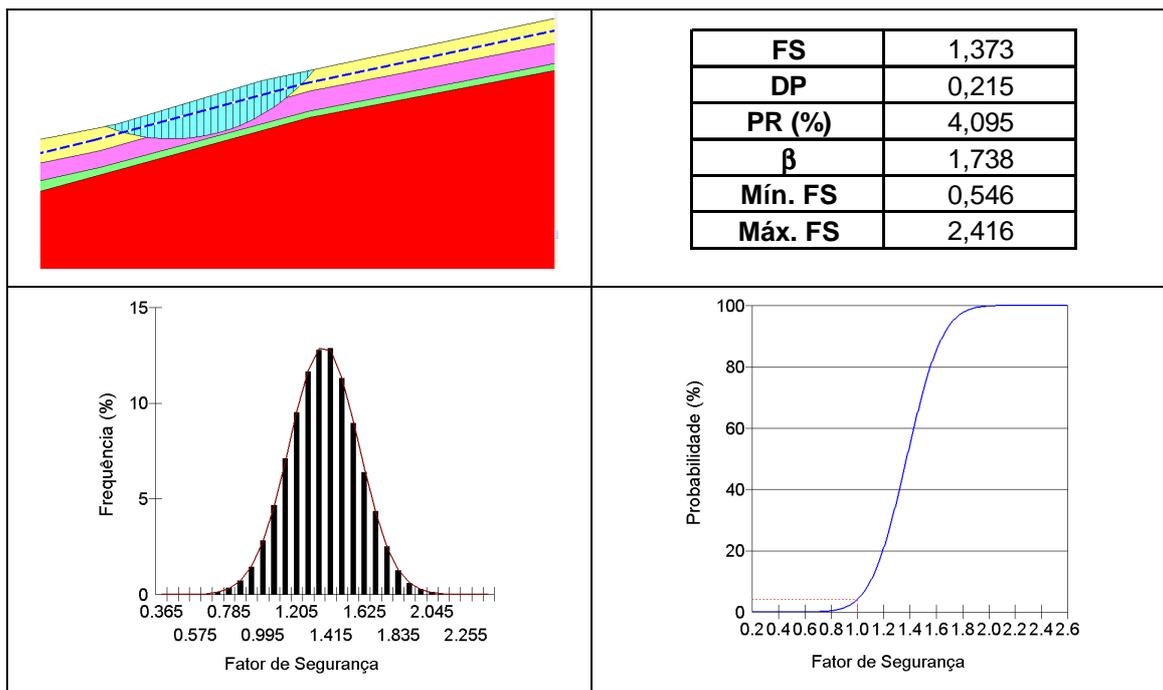
**Figura 5.6 - Resultado das análises probabilísticas para o trecho 2 com parâmetros pessimistas, nível d'água elevado e coeficientes de variação máximos**

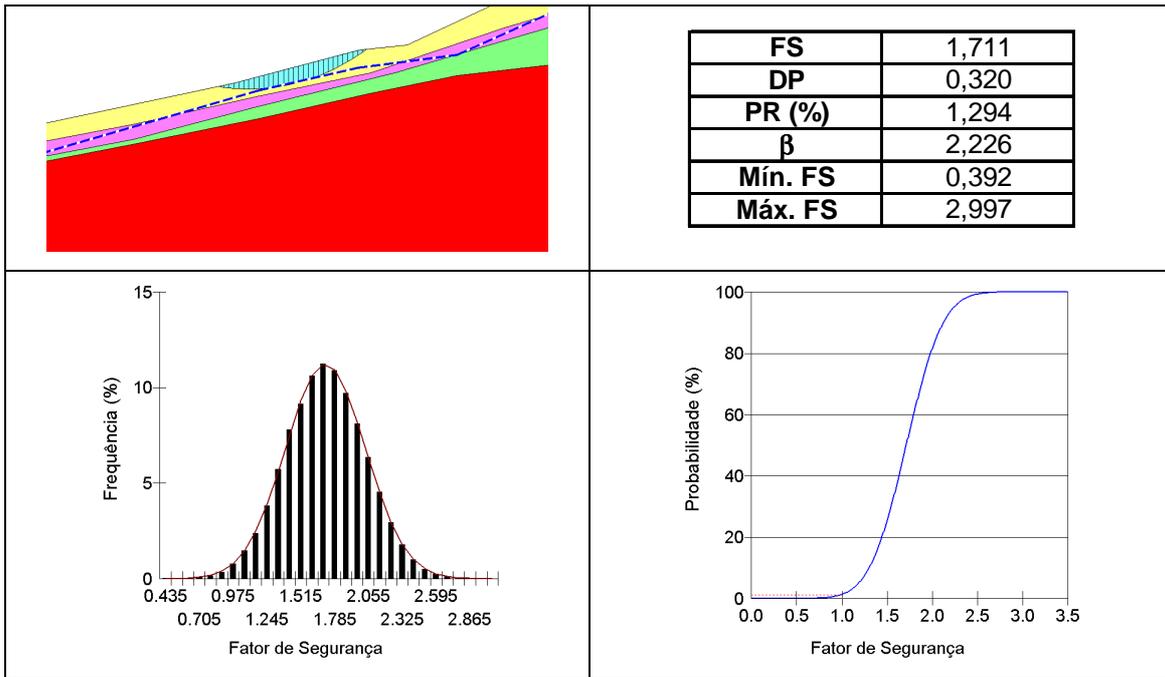
**Figura 5.7 - Resultado das análises probabilísticas para o trecho 4 com parâmetros pessimistas, sem tirantes, nível d'água original e coeficientes de variação máximos**

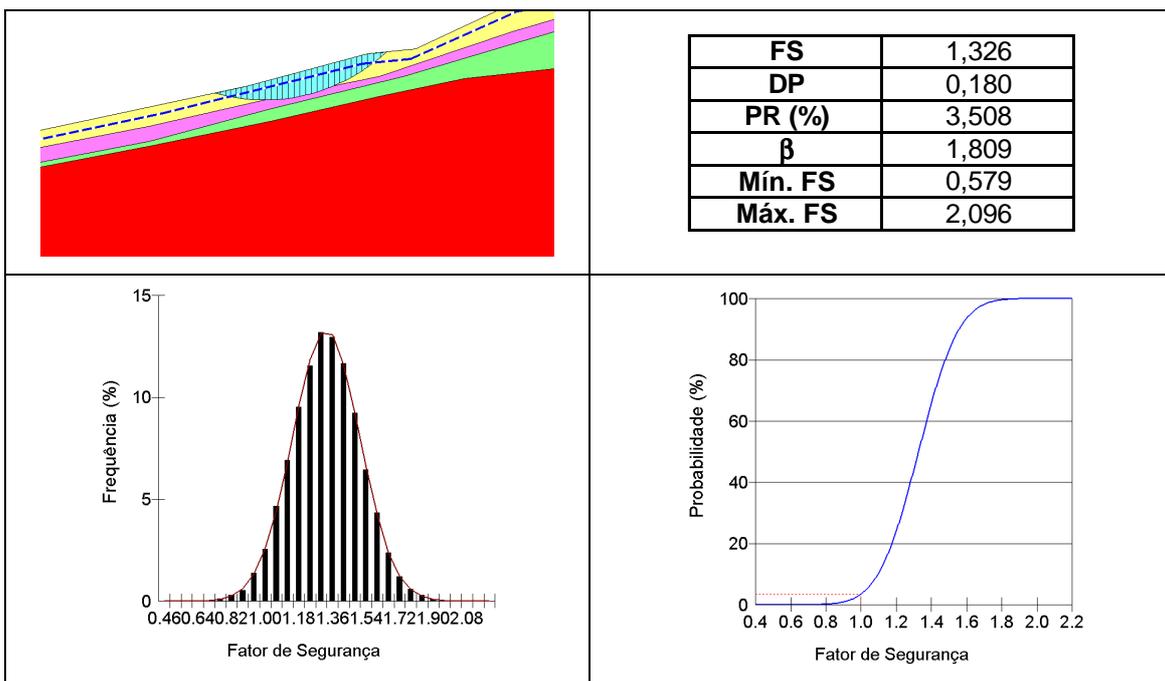
**Figura 5.8 - Resultado das análises probabilísticas para o trecho 4 com parâmetros pessimistas, sem tirantes, nível d'água elevado e coeficientes de variação máximos**

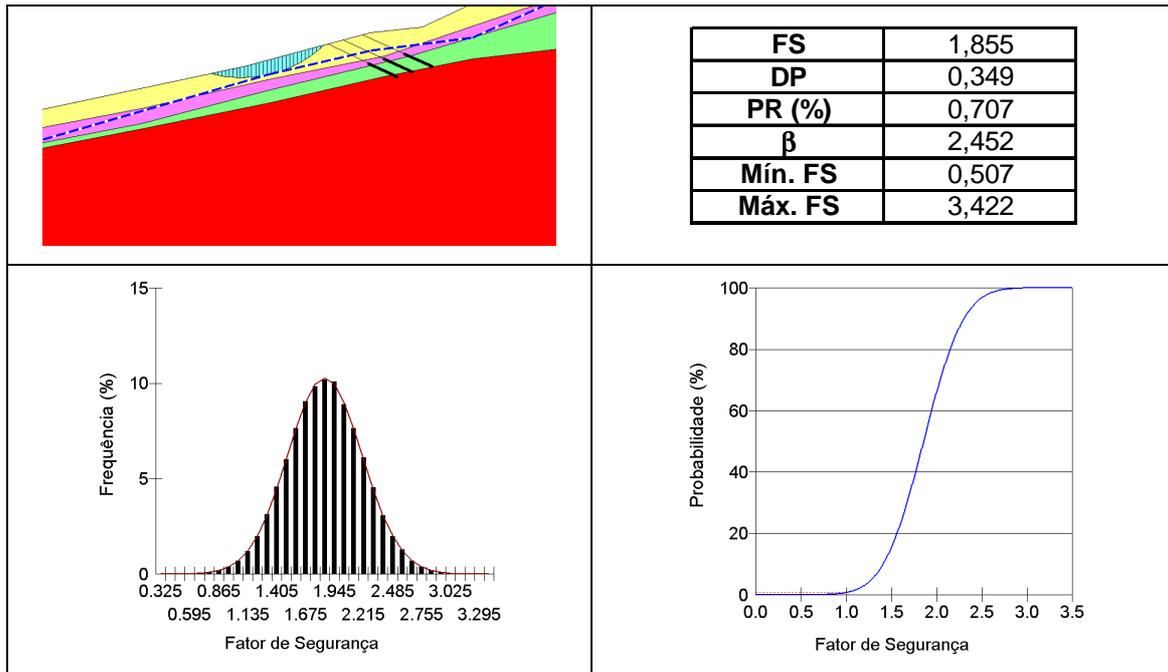
**Figura 5.9 - Resultado das análises probabilísticas para o trecho 4 com parâmetros pessimistas, com tirantes, nível d'água original e coeficientes de variação máximos**

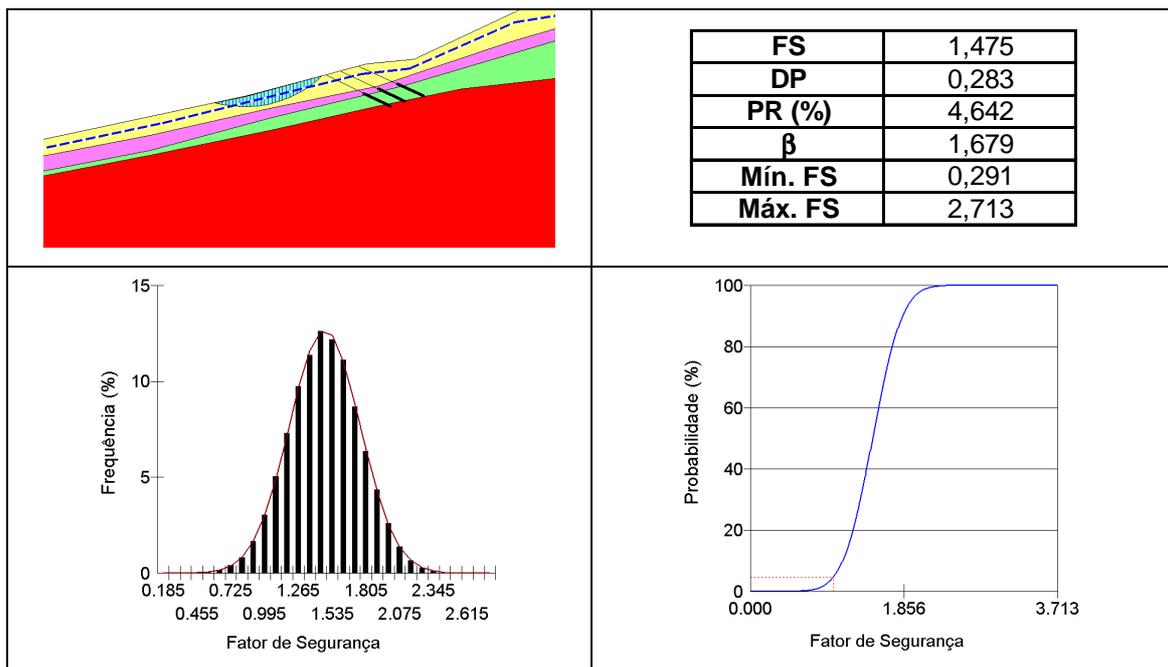
**Figura 5.10 - Resultado das análises probabilísticas para o trecho 4 com parâmetros pessimistas, com tirantes, nível d'água elevado e coeficientes de variação máximos**

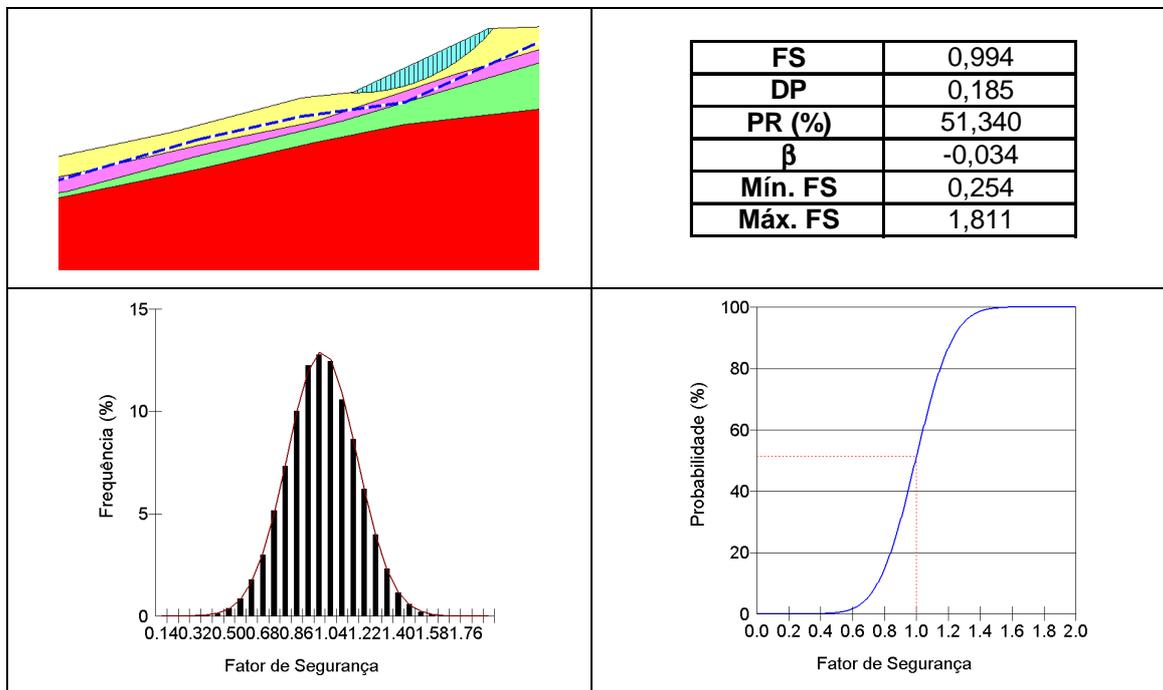
**Figura 5.11 - Resultado das análises probabilísticas para o trecho 5 com parâmetros pessimistas, nível d'água original e coeficientes de variação máximos**

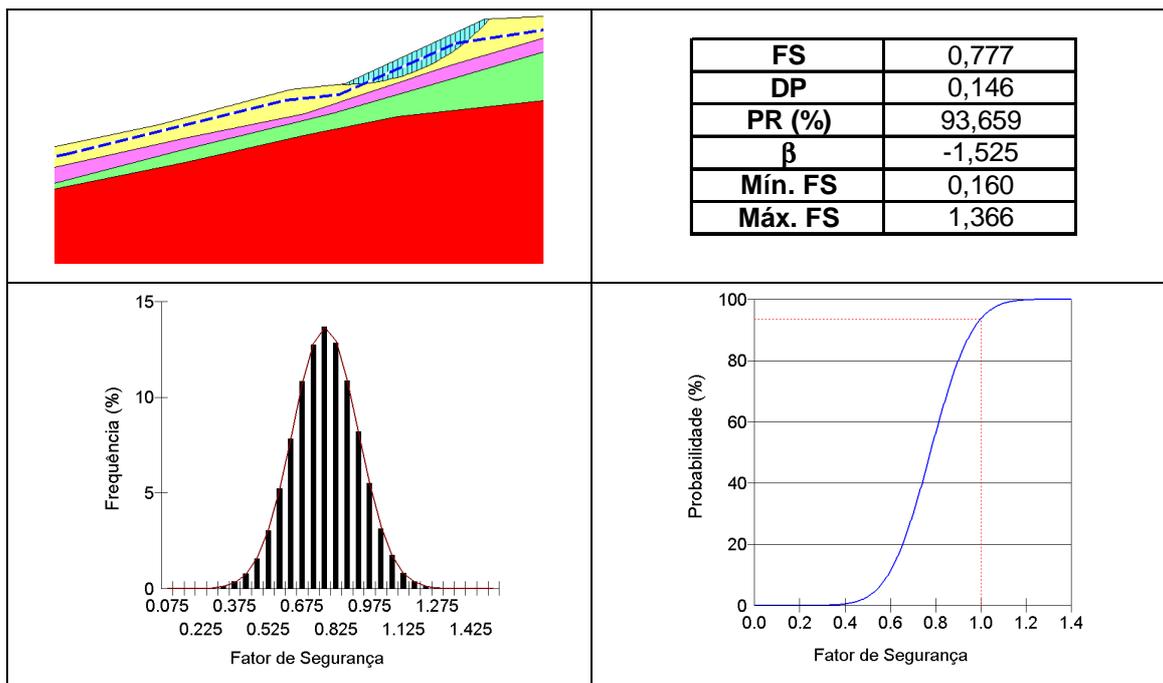
**Figura 5.12 - Resultado das análises probabilísticas para o trecho 5 com parâmetros pessimistas, nível d'água elevado e coeficientes de variação máximos**

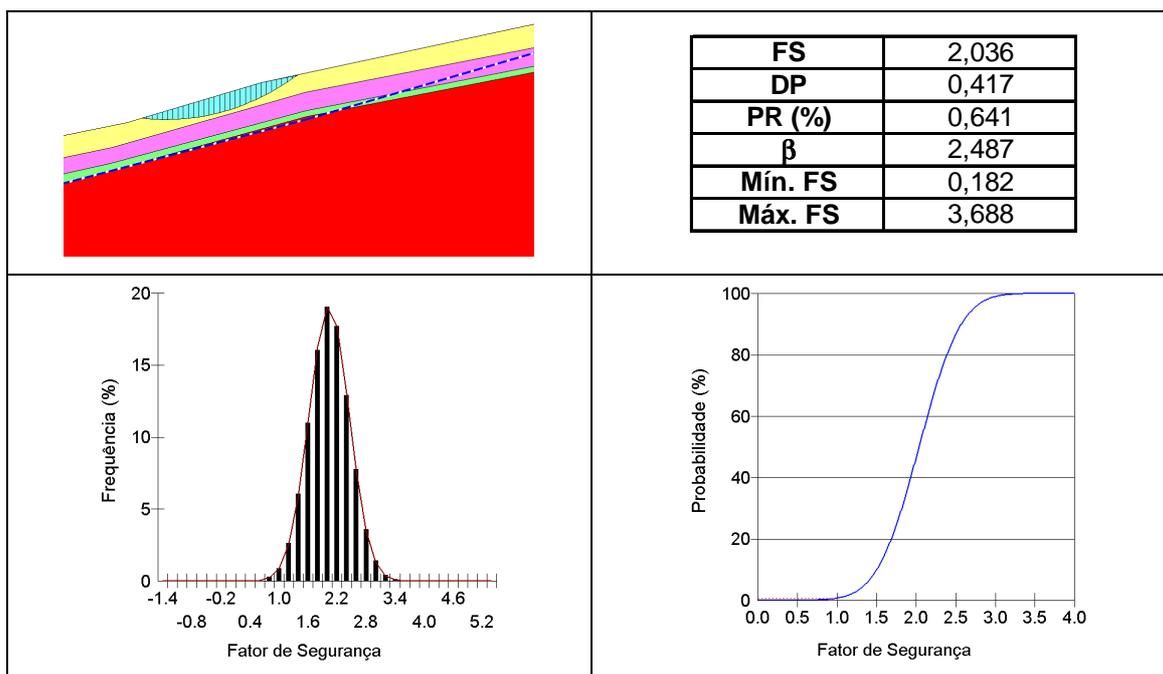
**Figura 5.13 - Resultado das análises probabilísticas para o trecho 2 com parâmetros otimistas, nível d'água original e coeficientes de variação máximos**

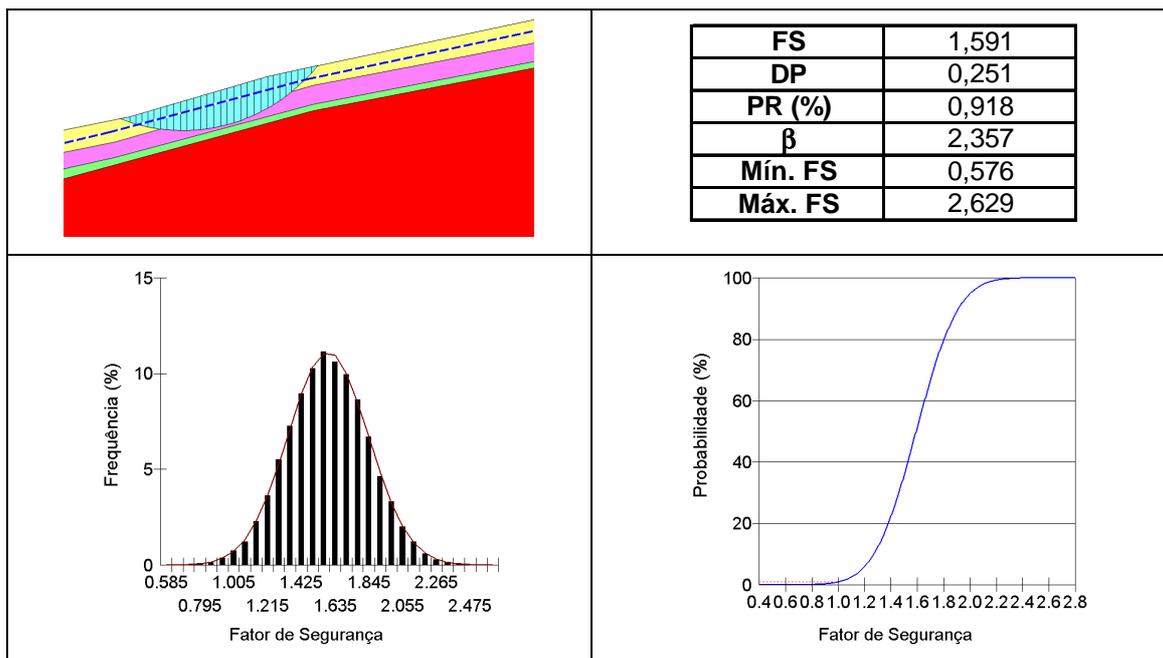
**Figura 5.14 - Resultado das análises probabilísticas para o trecho 2 com parâmetros otimistas, nível d'água elevado e coeficientes de variação máximos**

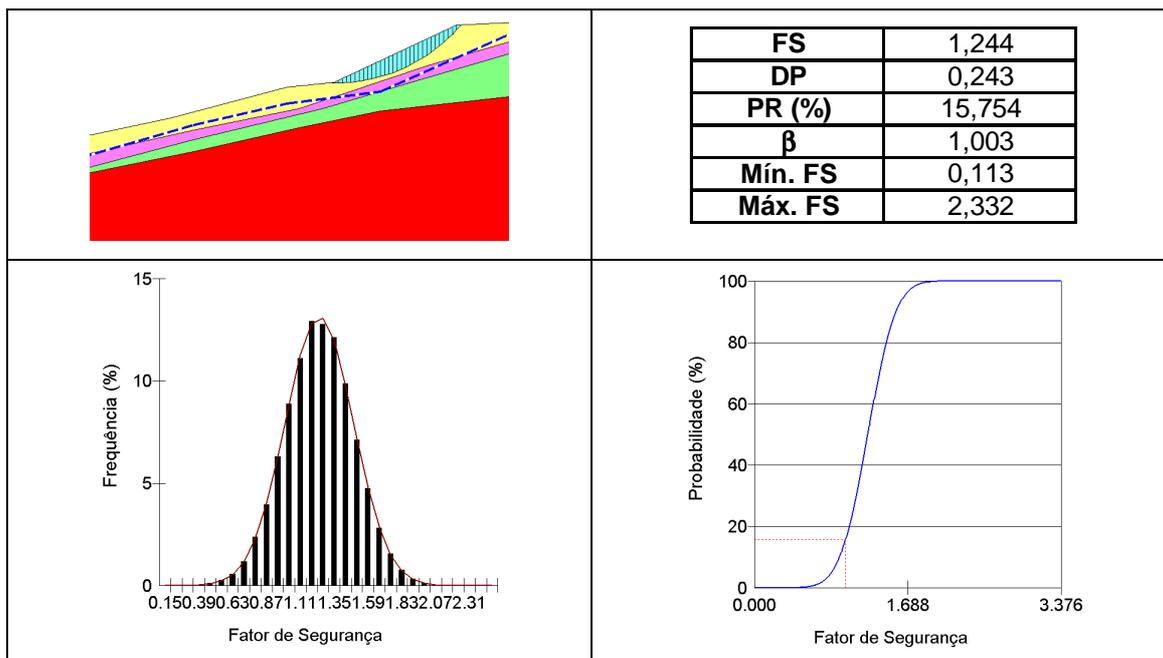
**Figura 5.15 - Resultado das análises probabilísticas para o trecho 5 com parâmetros otimistas, nível d'água original e coeficientes de variação máximos**

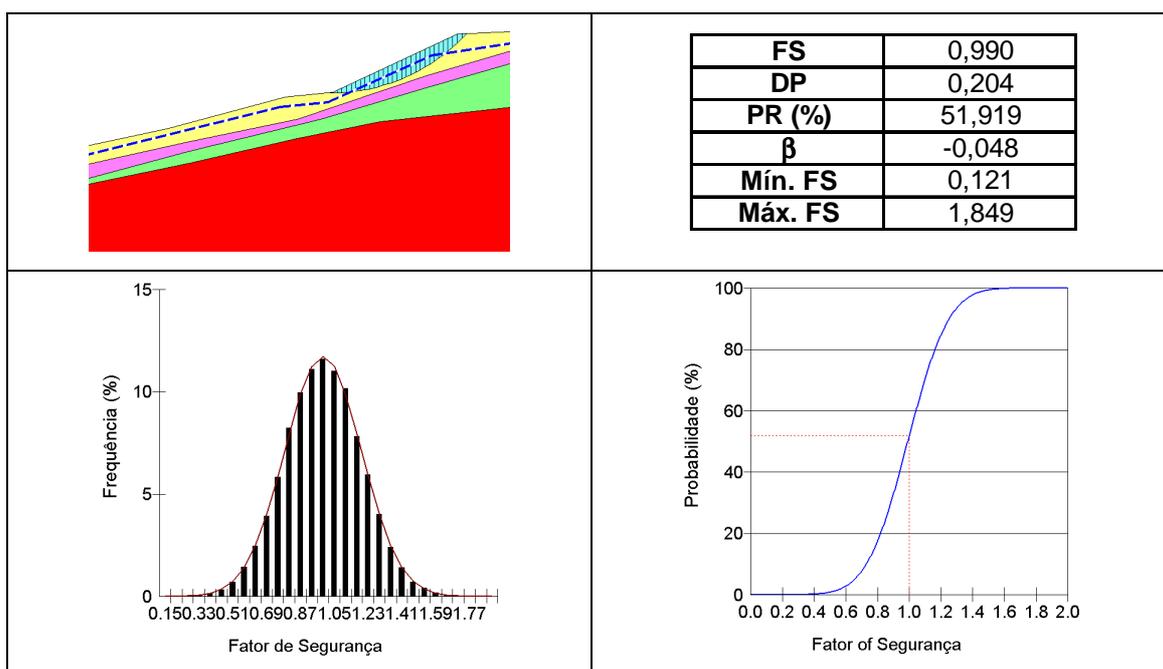
**Figura 5.16 - Resultado das análises probabilísticas para o trecho 5 com parâmetros otimistas, nível d'água elevado e coeficientes de variação máximos**

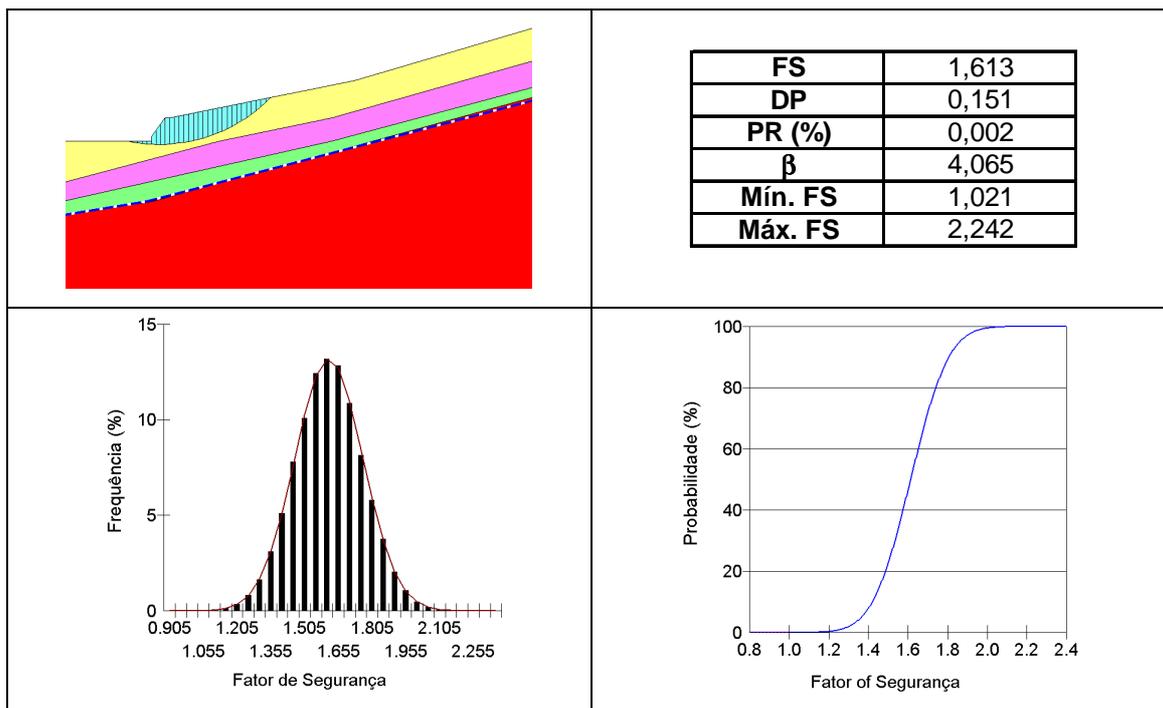
**Figura 5.17 - Resultado das análises probabilísticas para o trecho 1 com parâmetros pessimistas, sem tirantes, nível d'água original e coeficientes de variação médios**

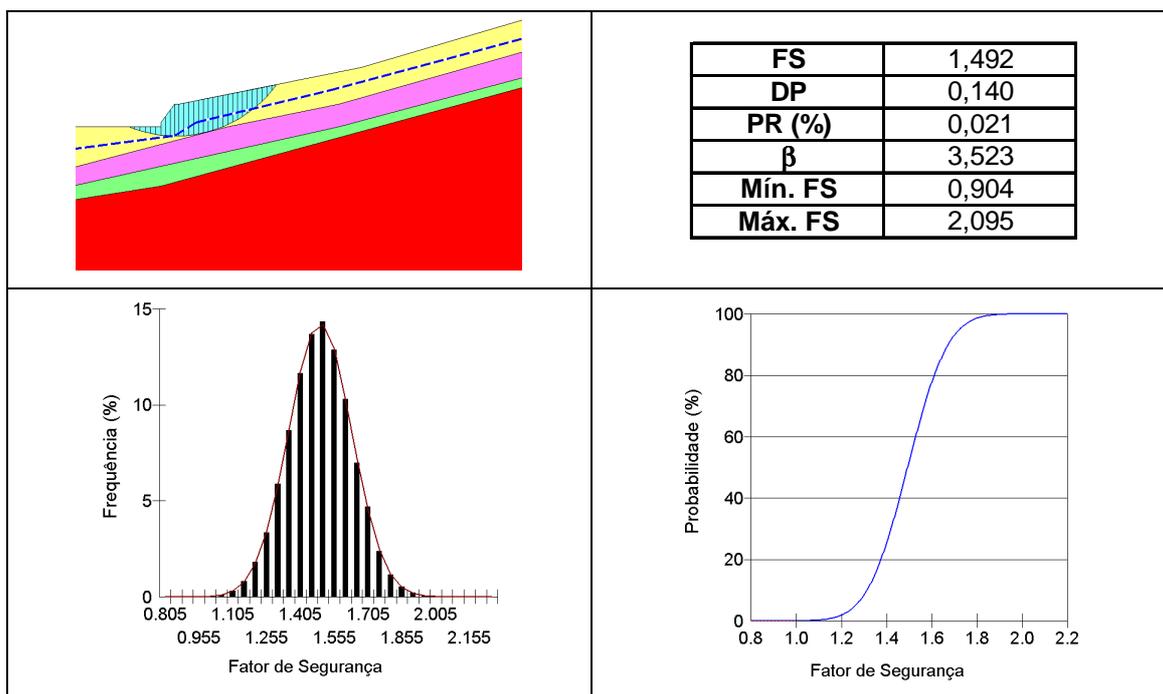
**Figura 5.18 - Resultado das análises probabilísticas para o trecho 1 com parâmetros pessimistas, sem tirantes, nível d'água elevado e coeficientes de variação médios**

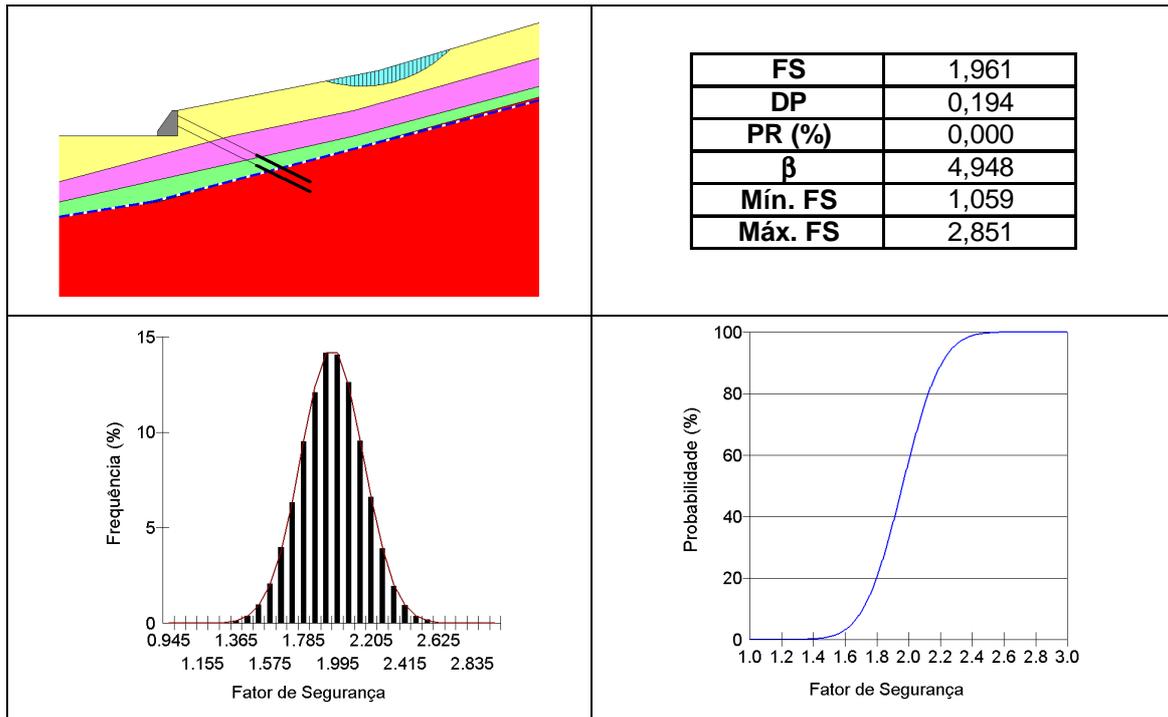
**Figura 5.19 - Resultado das análises probabilísticas para o trecho 1 com parâmetros pessimistas, com tirantes, nível d'água original e coeficientes de variação médios**

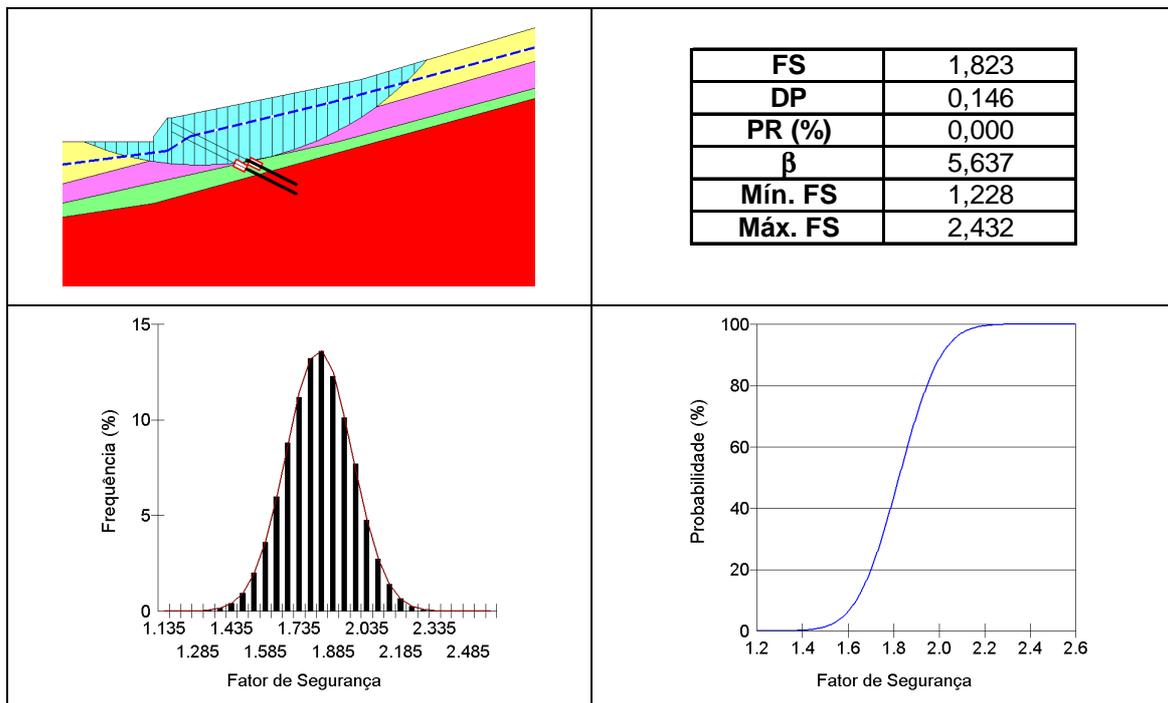
**Figura 5.20 - Resultado das análises probabilísticas para o trecho 1 com parâmetros pessimistas, com tirantes, nível d'água elevado e coeficientes de variação médios**

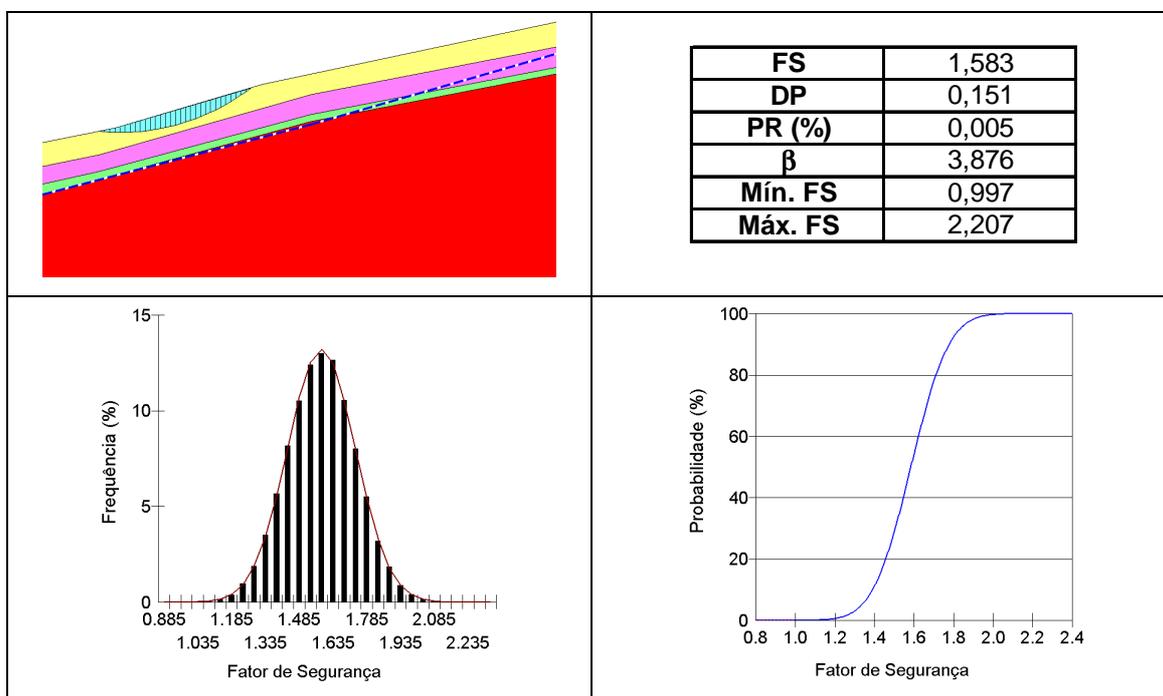
**Figura 5.21 - Resultado das análises probabilísticas para o trecho 2 com parâmetros pessimistas, nível d'água original e coeficientes de variação médios**
