**ESTABILIDADE DE TALUDES:  
AVALIAÇÃO DOS MÉTODOS DE EQUILÍBRIO LIMITE APLICADOS A  
UMA ENCOSTA COLUVIONAR E RESIDUAL DA SERRA DO MAR  
PARANAENSE**

Dissertação apresentada como requisito parcial à obtenção do grau de mestre em Geotecnia, Programa de Pós-Graduação em Construção Civil, Setor de Tecnologia, Universidade Federal do Paraná.

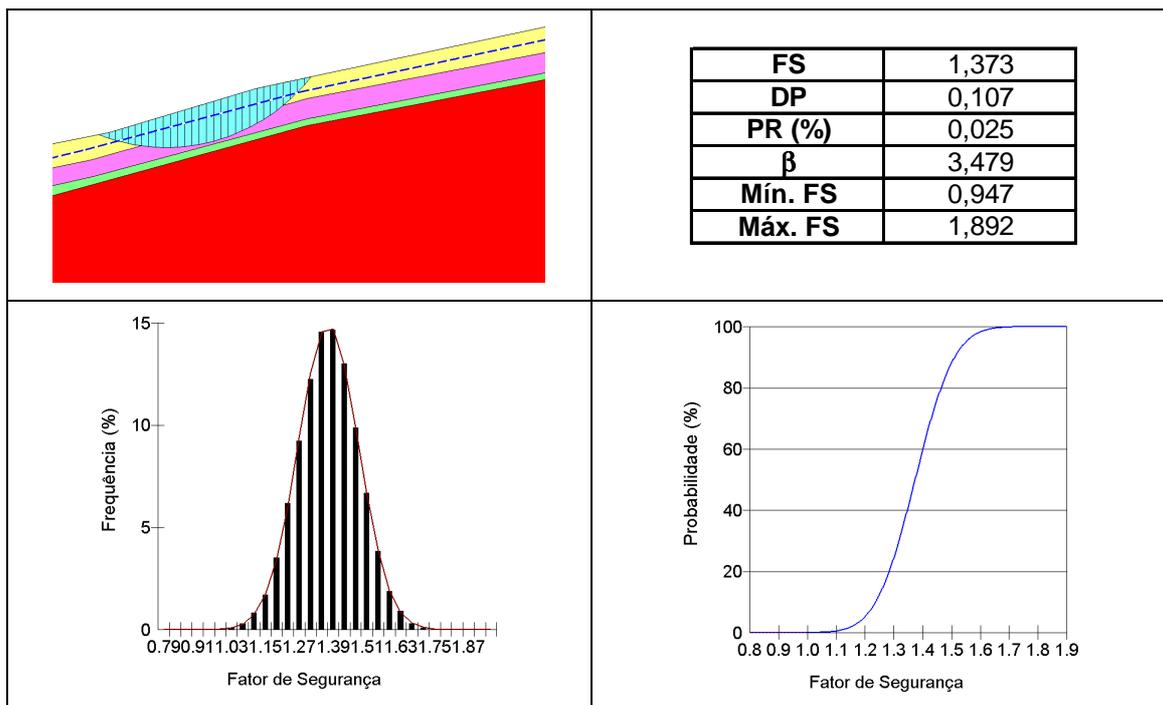
**Figura 5.22 - Resultado das análises probabilísticas para o trecho 2 com parâmetros pessimistas, nível d'água elevado e coeficientes de variação médios**

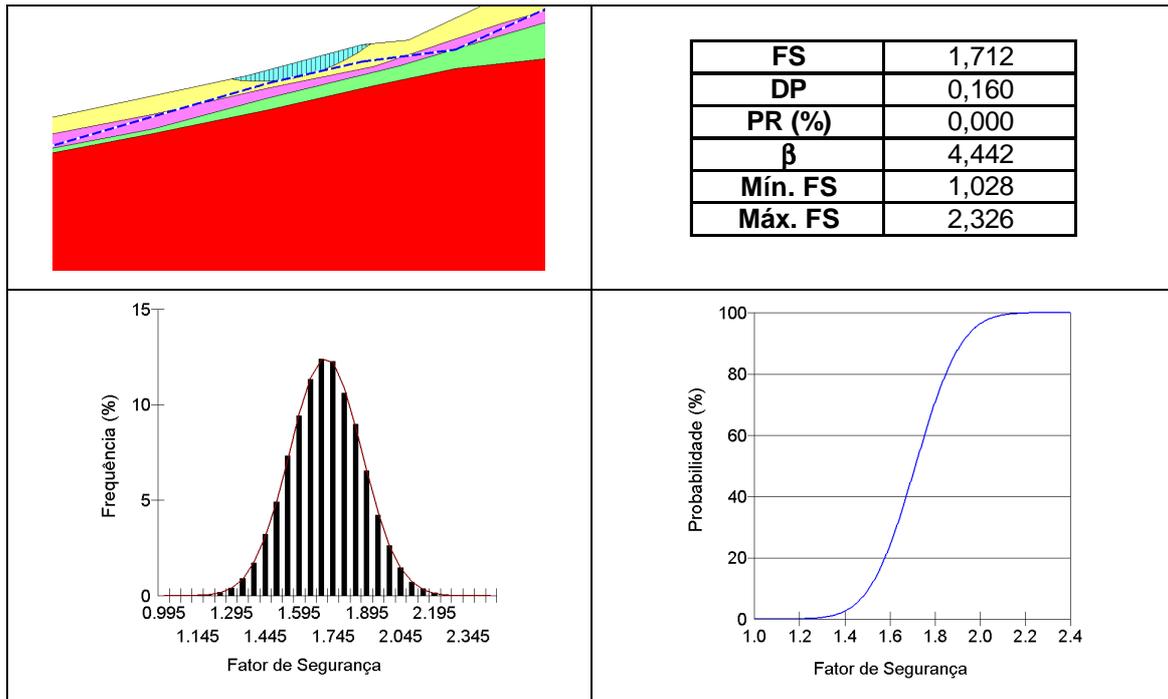
**Figura 5.23 - Resultado das análises probabilísticas para o trecho 4 com parâmetros pessimistas, sem tirantes, nível d'água original e coeficientes de variação médios**

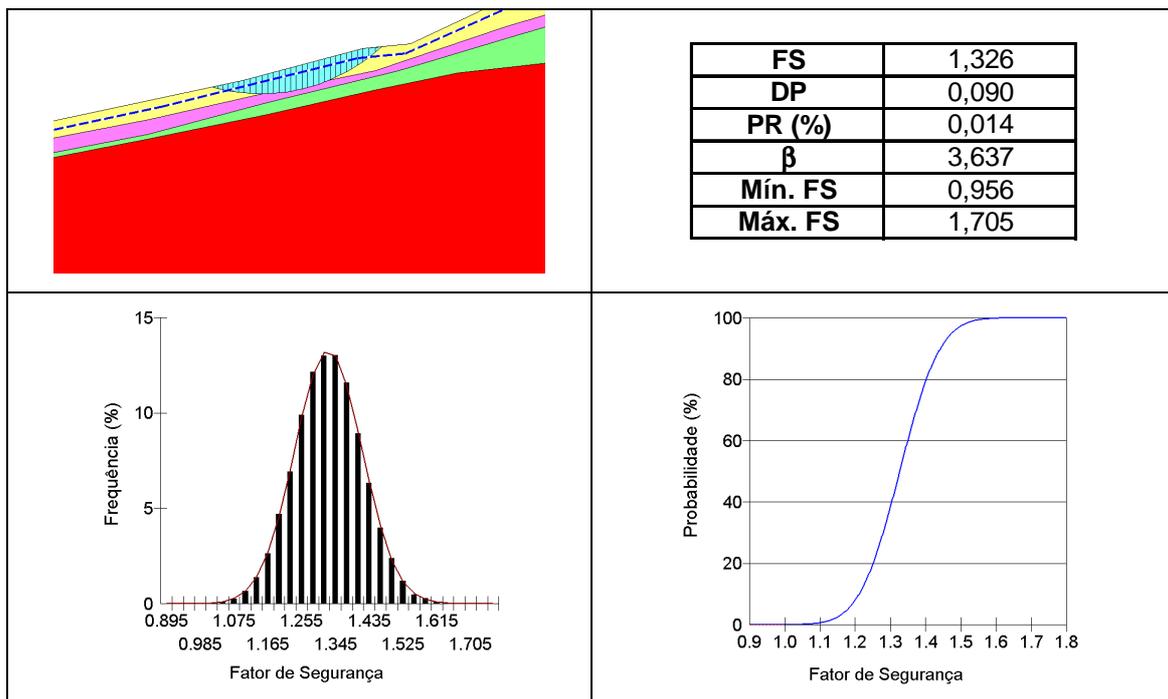
**Figura 5.24 - Resultado das análises probabilísticas para o trecho 4 com parâmetros pessimistas, sem tirantes, nível d'água elevado e coeficientes de variação médios**

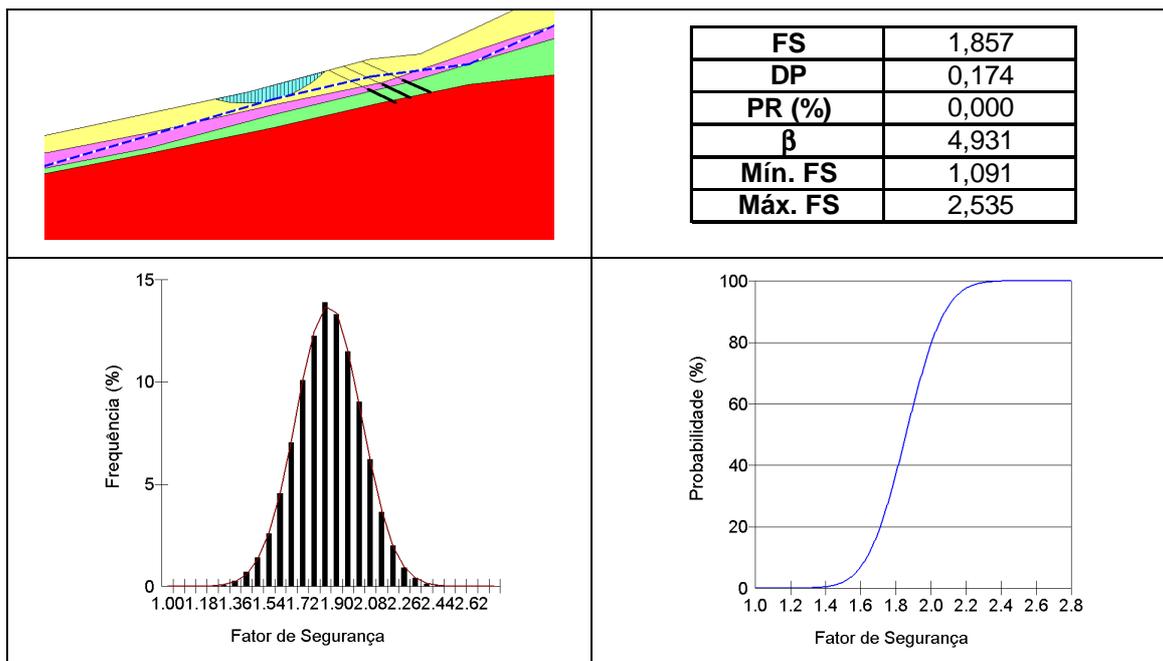
**Figura 5.25 - Resultado das análises probabilísticas para o trecho 4 com parâmetros pessimistas, com tirantes, nível d'água original e coeficientes de variação médios**

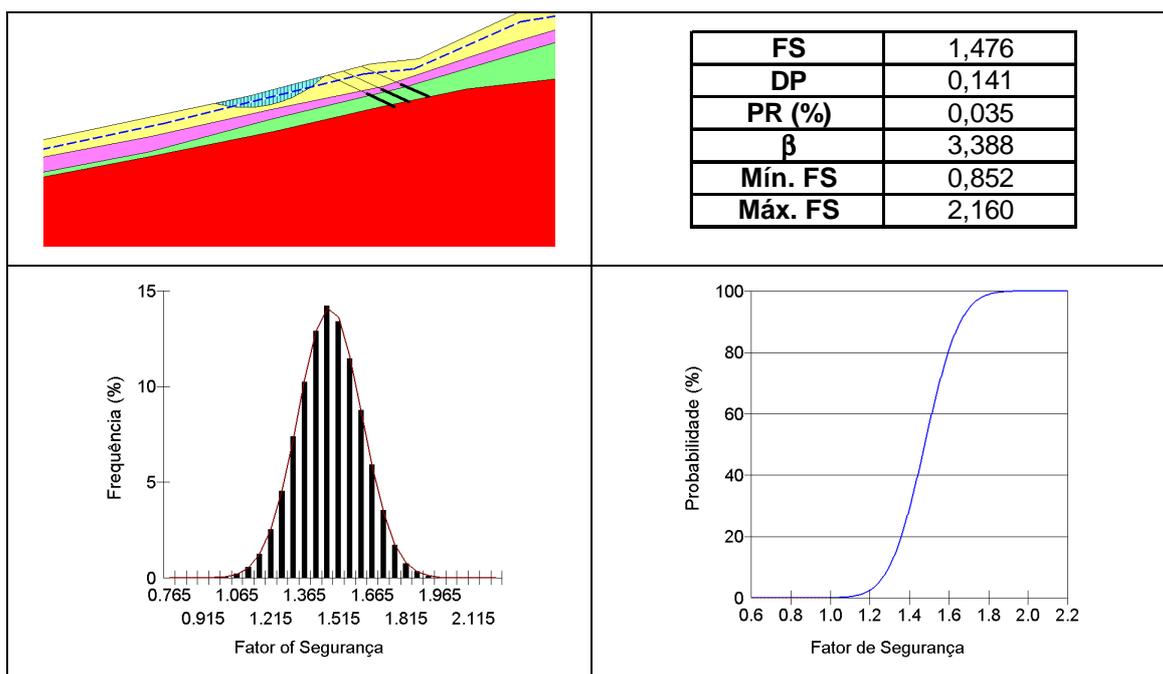
**Figura 5.26 - Resultado das análises probabilísticas para o trecho 4 com parâmetros pessimistas, com tirantes, nível d'água elevado e coeficientes de variação médios**

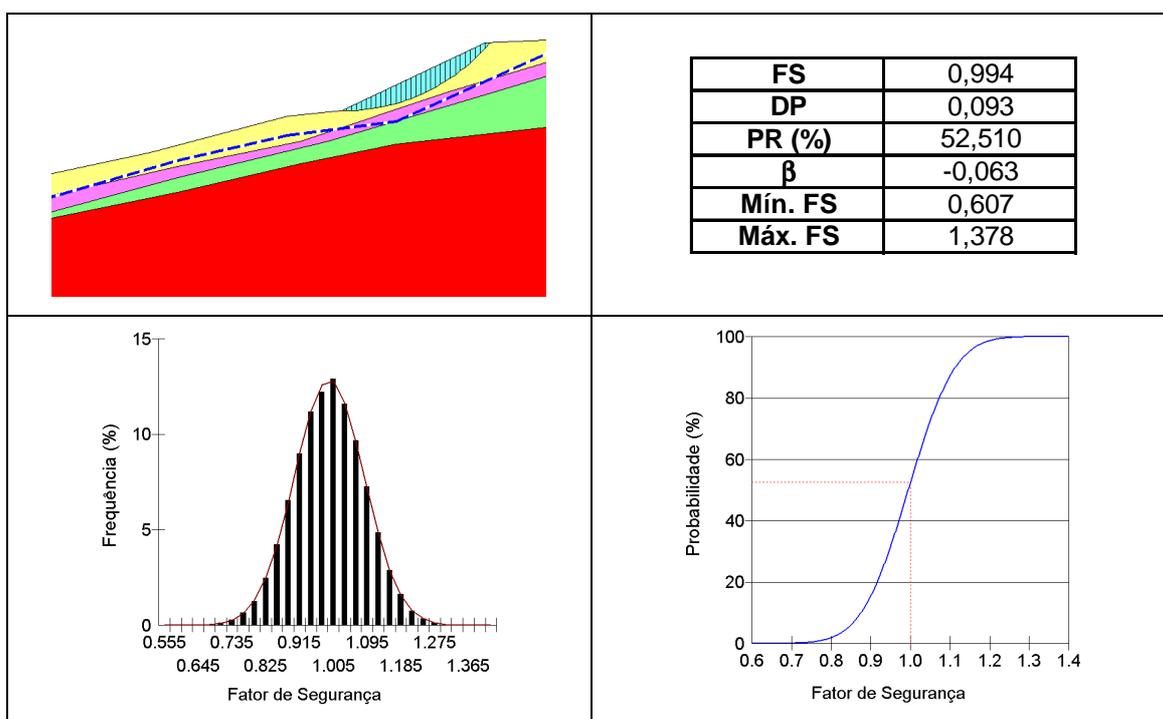
**Figura 5.27 - Resultado das análises probabilísticas para o trecho 5 com parâmetros pessimistas, nível d'água original e coeficientes de variação médios**

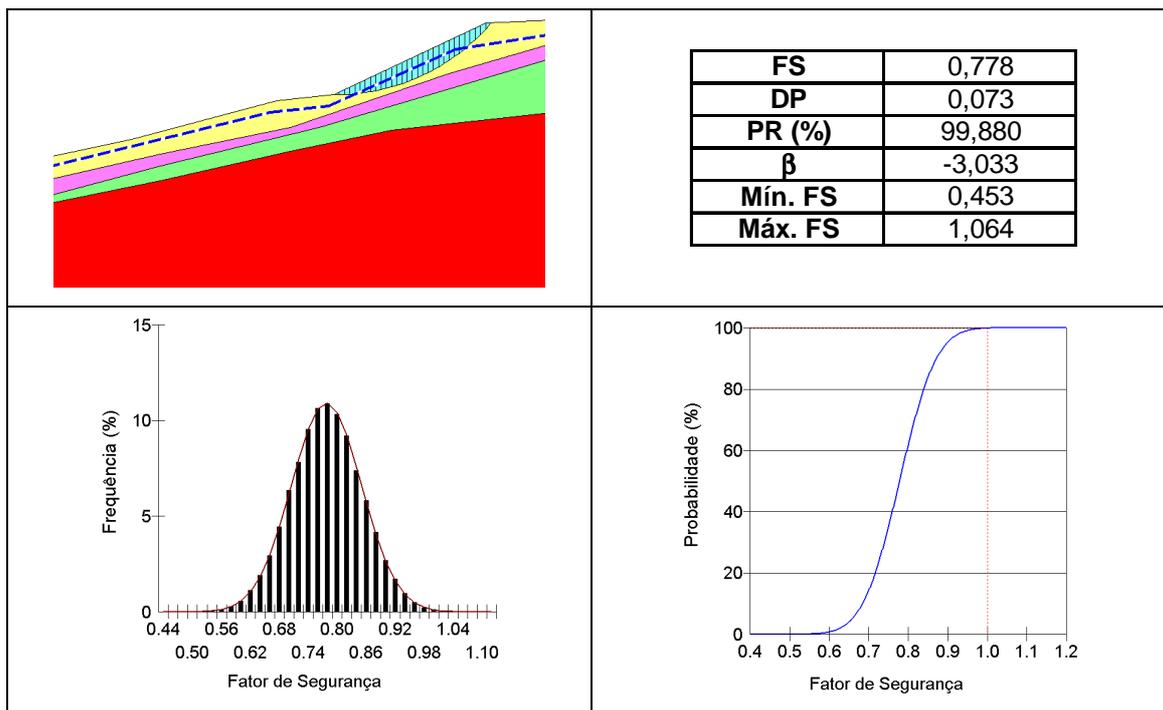
**Figura 5.28 - Resultado das análises probabilísticas para o trecho 5 com parâmetros pessimistas, nível d'água elevado e coeficientes de variação médios**

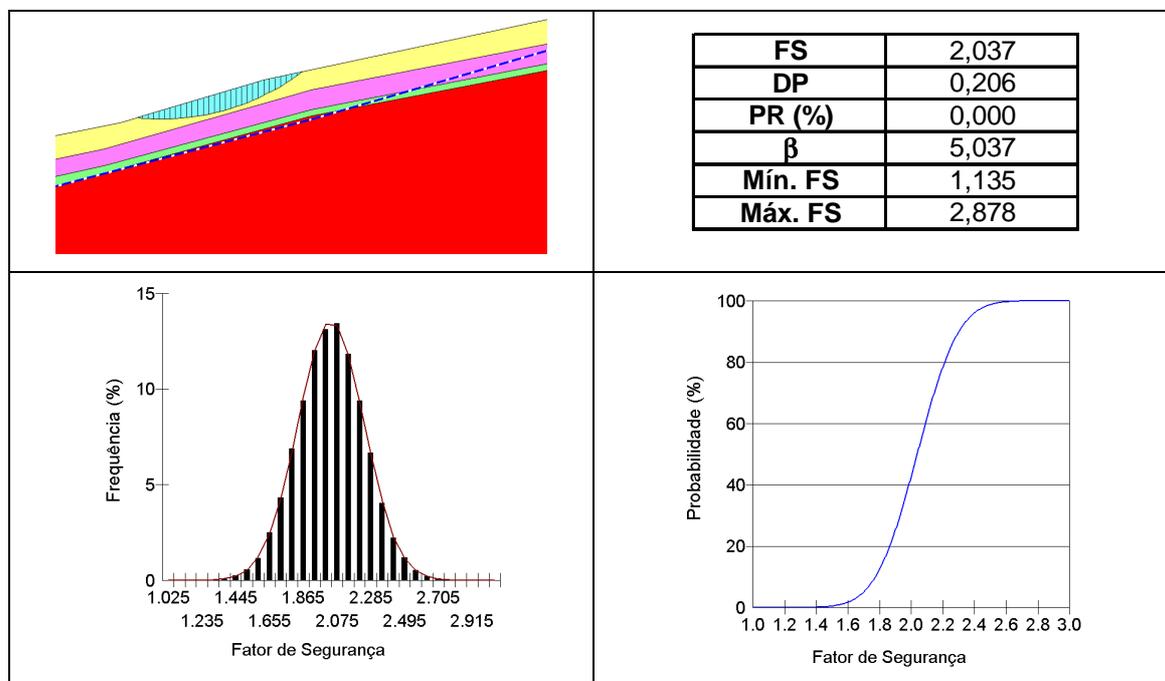
**Figura 5.29 - Resultado das análises probabilísticas para o trecho 2 com parâmetros otimistas, nível d'água original e coeficientes de variação médios**

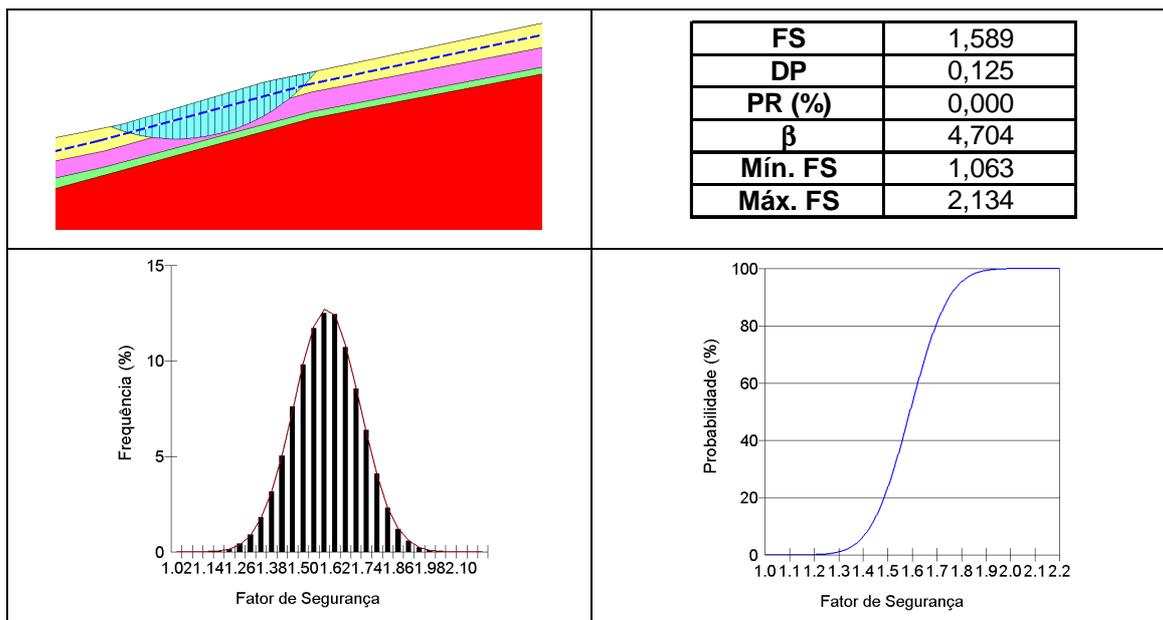
**Figura 5.30 - Resultado das análises probabilísticas para o trecho 2 com parâmetros otimistas, nível d'água elevado e coeficientes de variação médios**

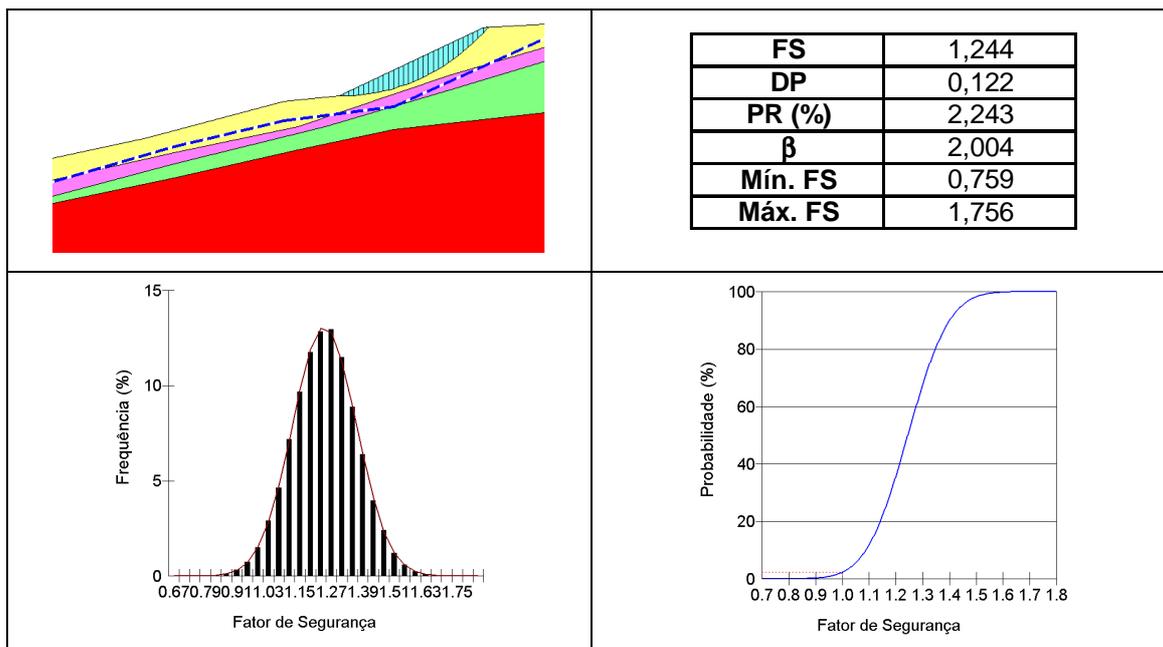
**Figura 5.31 - Resultado das análises probabilísticas para o trecho 5 com parâmetros otimistas, nível d'água original e coeficientes de variação médios**

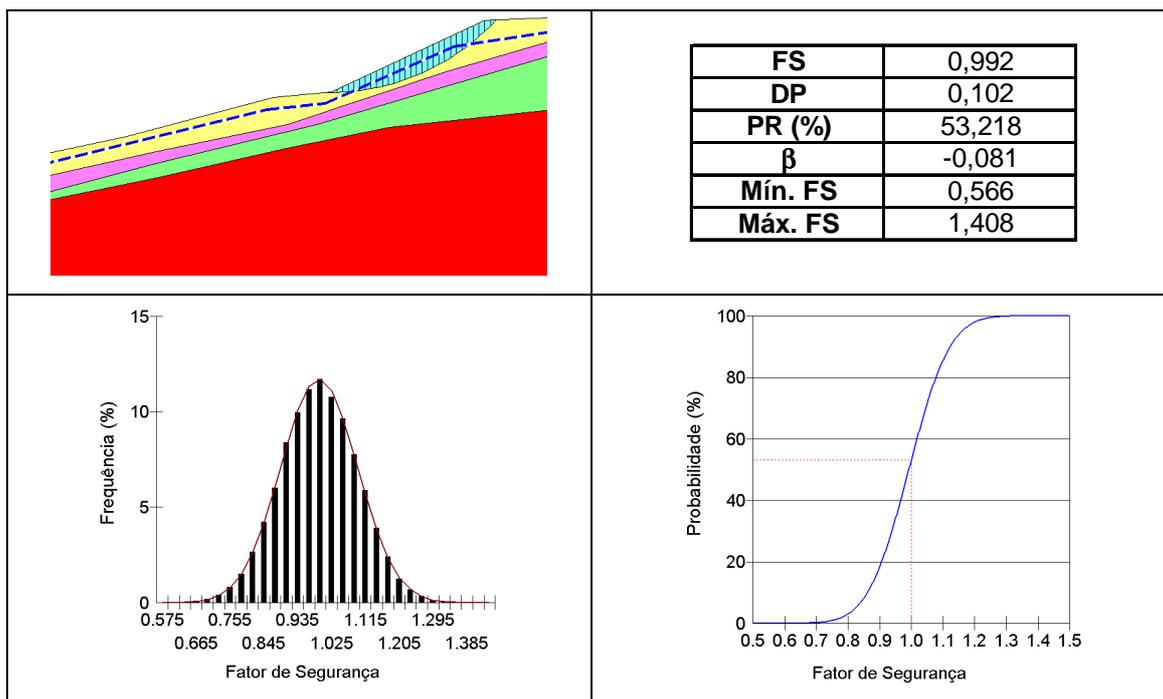
**Figura 5.32 - Resultado das análises probabilísticas para o trecho 5 com parâmetros otimistas, nível d'água elevado e coeficientes de variação médios**
