**CRITÉRIOS PARA O PLANEJAMENTO E EXECUÇÃO DE  
RECUPERAÇÕES ESTRUTURAIS EM PONTES E VIADUTOS  
RODOVIÁRIOS NO ESTADO DO PARANÁ**

Dissertação apresentado ao Curso de Pós-Graduação em Construção Civil, Setor de Tecnologia, da Universidade Federal do Paraná como parte das exigências para a obtenção do título de Mestre em Engenharia.

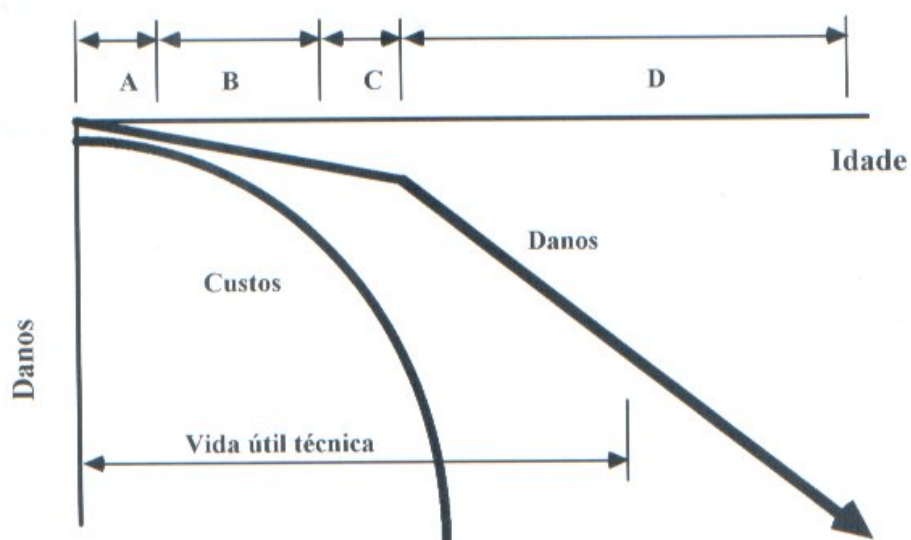
Boa Execução:	\$ 1
Manutenção Preventiva	\$ 5
Reparo e Manutenção	\$ 25
Restauração e Reforço	\$125

**FIGURA 2 – LEI DE SITTER**

A demonstração mais expressiva dessa afirmação é a chamada “lei de Sitter” que mostra os custos de recuperação crescendo segundo uma progressão geométrica. Segundo técnicas disponíveis a vida útil de uma estrutura pode ser dividida em quatro diferentes fases (conforme de Sitter), sendo estas: Fase A: projeto e construção, Fase B: início dos danos, Fase C: início da propagação do dano e Fase D: estado avançado de propagação. Estas fases com uma estimativa de custos estão ilustrados na figura à seguir, a qual ilustra que técnicas de manutenção e inspeção devem ser desenvolvidas e aplicadas para garantir que as estruturas existentes não atinjam as fases C e D.

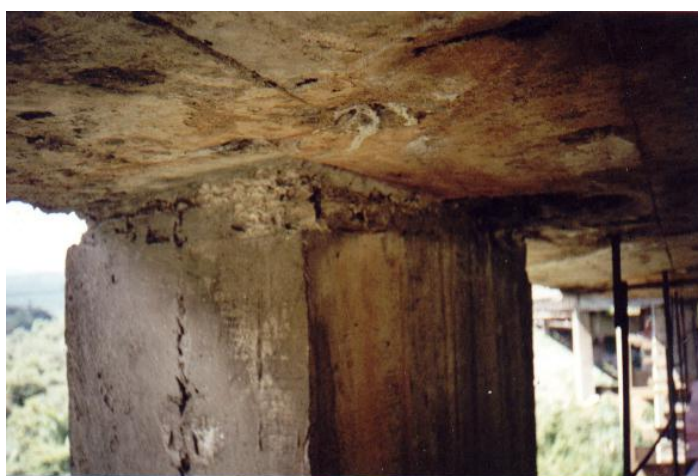
**FIGURA 8 - FOTO PATOLOGIA LIGAÇÃO PILAR CAIXÃO**

- Fissuras nas lajes e longarinas.
- Movimentação das juntas.
- Fissuras em vigas traves.
- Falhas de concretagem no topo dos pilares.
- Recalque no pilar P50 no viaduto São João.
- Rachaduras no encontro no viaduto São João.

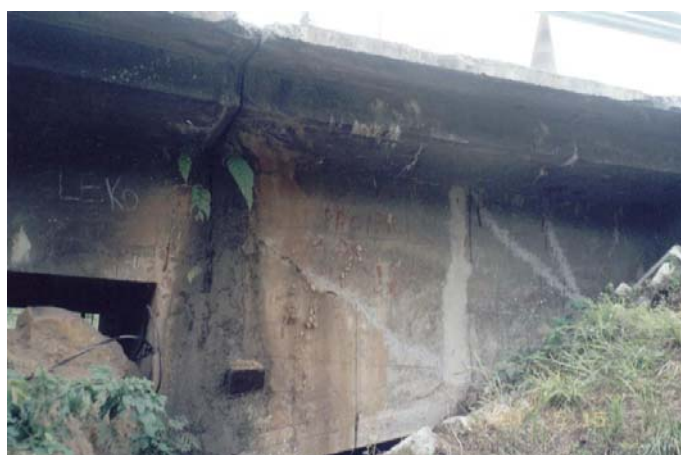
**FIGURA 9 - FOTO RACHADURAS NOS ENCONTROS**

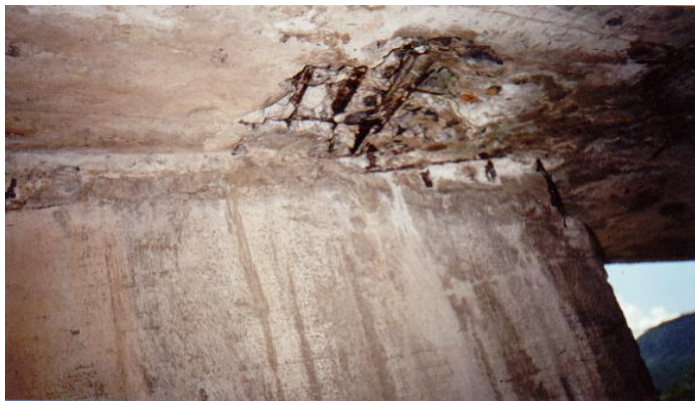
**FIGURA 10 - FOTO FALHAS DE CONCRETAGEM**

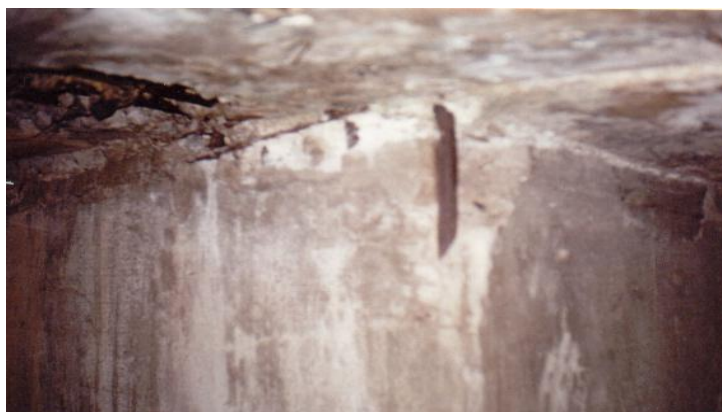
**FIGURA 11 - FOTO ARMADURAS EXPOSTAS NOS PILARES**

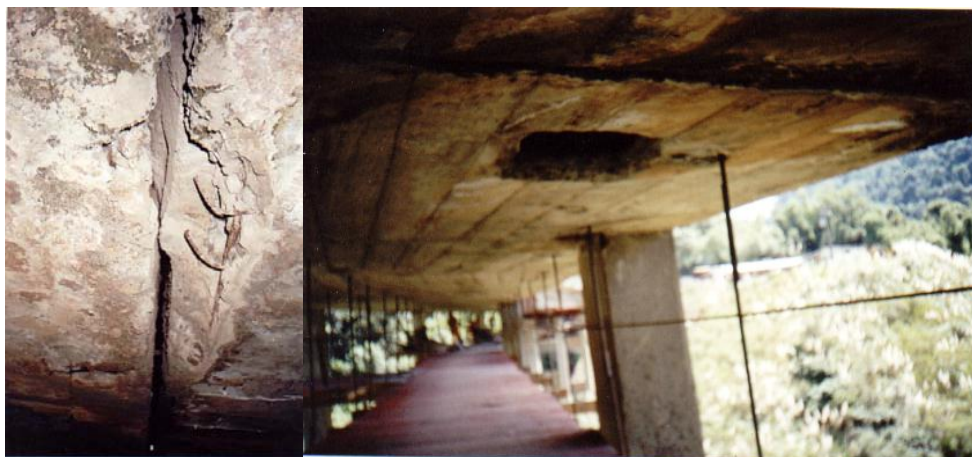
**FIGURA 12 - FOTO VISTA INFERIOR DAS JUNTAS GERBER**

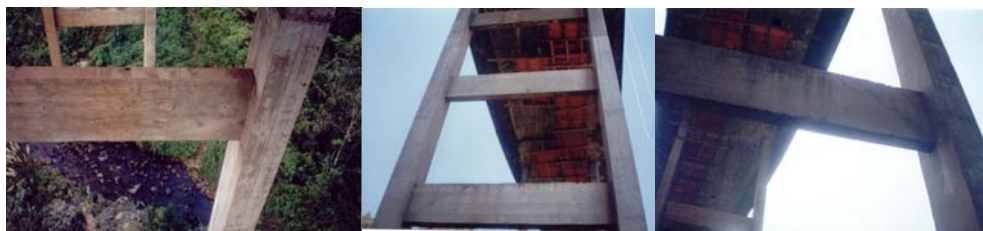
**FIGURA 13 - FOTO FISSURAS NAS TRAVESSAS**

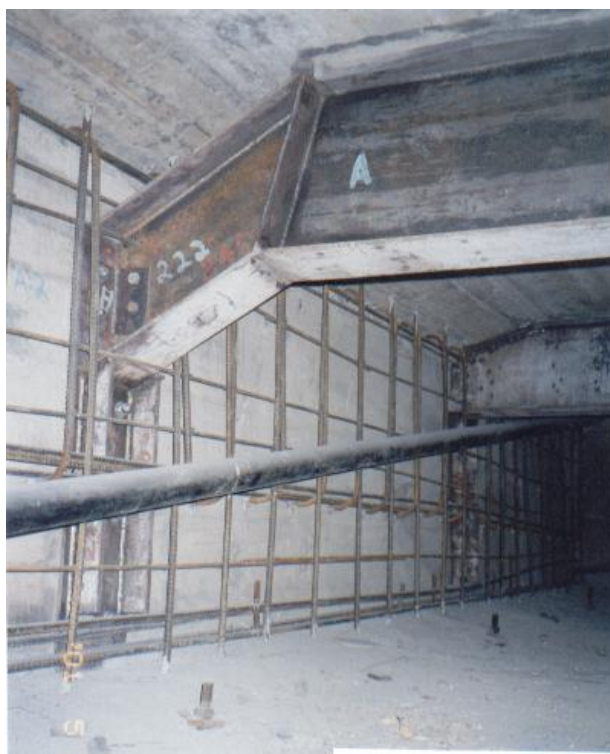
As vigas metálicas foram providas de uma armadura fixada na sua mesa superior. Esta armadura se encontra localizada entre a mesa superior da viga metálica e a face inferior da laje da pista, de modo a solidarizar estas duas peças. O enchimento do espaço entre as vigas metálicas e a laje foi executado com argamassa expansiva injetada.

**FIGURA 15 - FOTO VIGAS METÁLICAS E ARMADURA DE REFORÇO DAS LONGARINAS – DETALHE PROTENSÃO EXTERNA DEVIDO AO VEÍCULO DE ITAIPU**

Foram colocados um montante total de 176 vigas metálicas, sendo que no Viaduto Tigrinho foram utilizadas 76 vigas e no Viaduto São João 100 vigas. Cabe ressaltar que em função da geometria dos caixões dos Viadutos e da disposição dos cabos de protensão existentes colocados devido ao carregamento especial proveniente de veículos que transitaram durante a construção da Usina Hidrelétrica de Itaipu, todas as vigas metálicas colocadas apresentam geometria e dimensionamento diferenciado uma das outras.

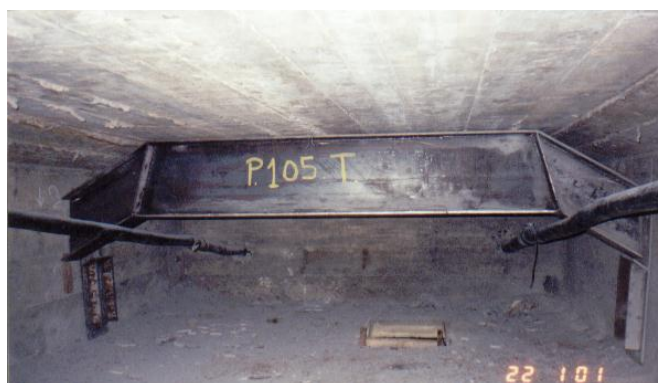
FIGURA 16 - FOTO PROJETO DE VIGAS METÁLICAS EMPREGADAS

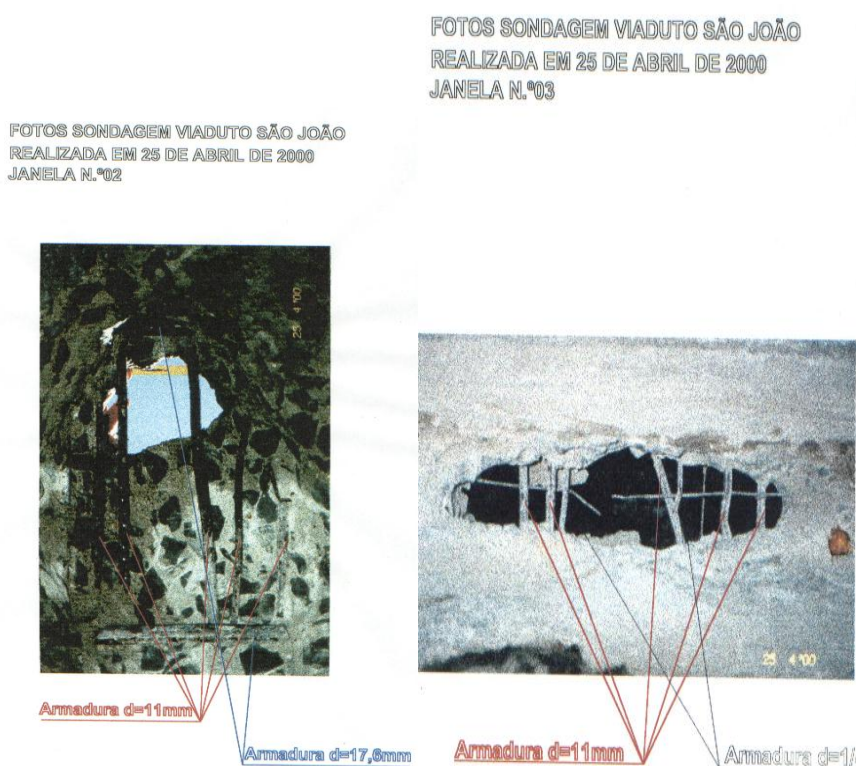
Inexistindo o projeto original dos viadutos algumas sondagens foram necessárias para a detecção do posicionamento e quantidade das armaduras.

**FIGURA 19 - FOTO SONDAEM REALIZADAS**

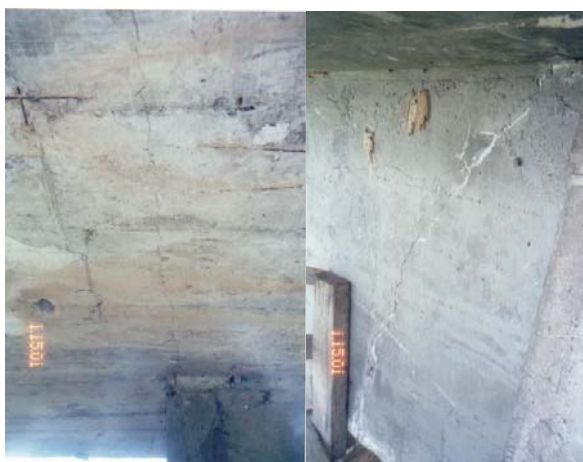
**FIGURA 21 - FOTO RACHADURAS JUNTO AO PILAR P-50 EM ELEMENTOS ESTRUTURAIS E LONGARINA**

da carga deu-se início ao processo de reforço da longarina com a colocação de uma nova armadura em 32,00 m de seção, bem como no novo pilar P-50, que encamisará o antigo.

Cumpridas estas etapas foi realizada novamente a transferência de carga para nova estrutura totalmente remodelada e reforçada.

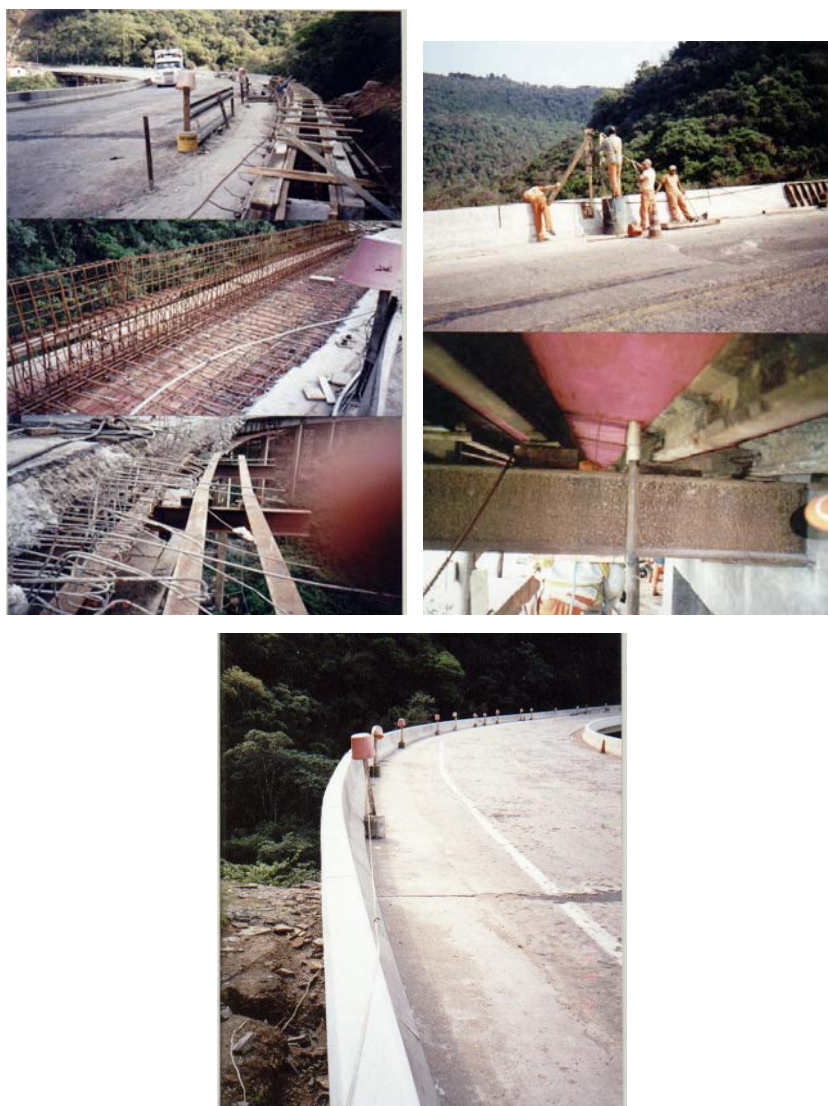
**FIGURA 23 - FOTO SEQÜÊNCIA CONSTRUTIVA DEFENSAS**
