**USO DE SULFATO DE COBRE E DE ZINCO NA BIODETERIORAÇÃO DA
CATEDRAL DE SAN FRANCISCO DE ASIS DE AYAVIRI - PERU**

Dissertação de Mestrado apresentada como requisito parcial à obtenção do grau de Mestre em Ciência do Solo, no Curso de Pós-Graduação em Agronomia do Setor de Ciências Agrárias da Universidade Federal do Paraná.

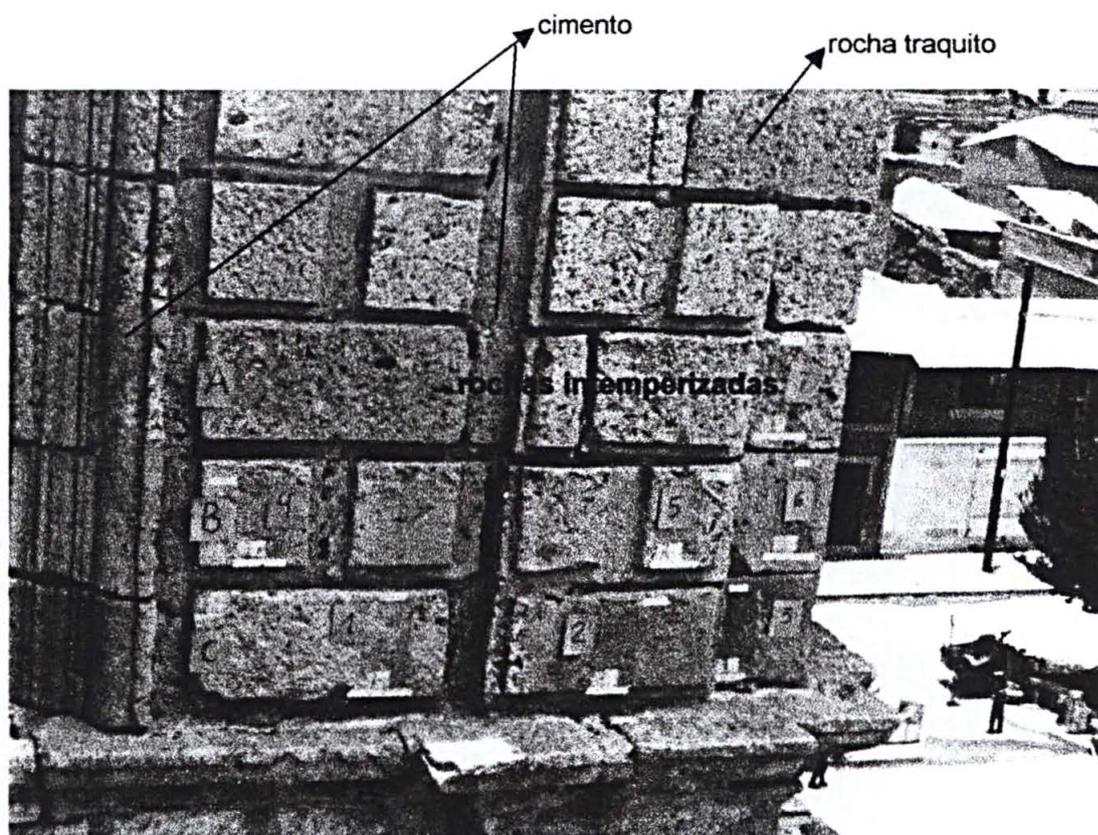
FIGURA 6 - PAREDE Y

A parede Y (Figura 6), localiza-se na torre direita do lado externo e é constituída por rochas traquitos (CANO, 2001). As rochas traquitos apresentam homogeneidade em relação a sua coloração amarelada. Observa-se que as rochas, apresentam uma homogeneidade ao estado de conservação, ambos estão desgastados, devido a exposição direta de agentes físicos, como luz, chuva,

granizo, ventos e oscilação de temperatura, fazendo com que os minerais se contraíam e expandam ocasionando lesão na rocha.

As rochas não se apresentam sujas, pois não estão sujeitas as ações humanas, são lavadas pela chuva e conseqüentemente, mantêm uma menor variação da coloração original. Visualmente pode-se observar a presença de seres autotróficos alojados na rocha (Figura 6).

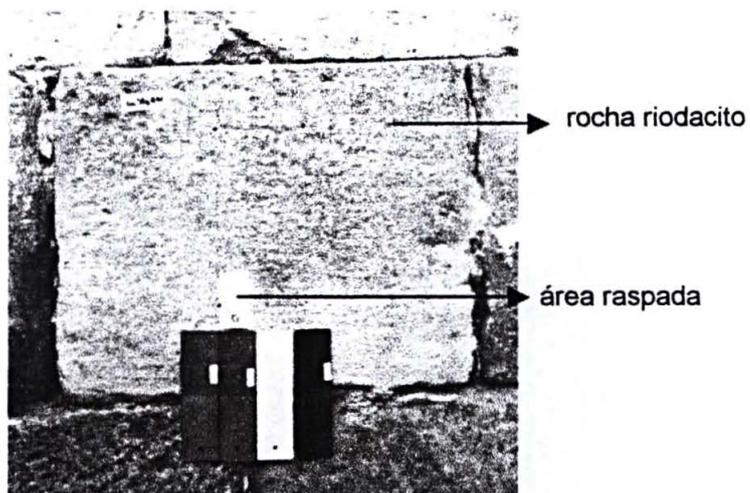
FIGURA 8 - PAREDE X - ROCHA RIODACITO APÓS A RASPAGEM DA TESTEMUNHA

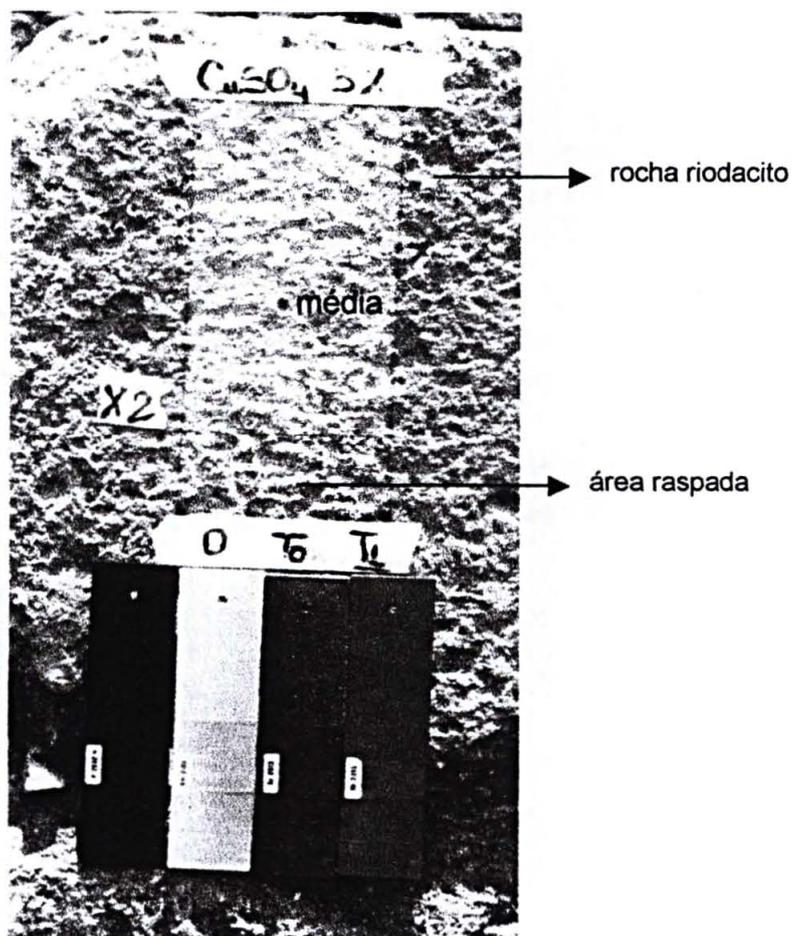
FIGURA 9 - APÓS A APLICAÇÃO DO TRATAMENTO SULFATO DE COBRE NA ROCHA RIODACITO PAREDE X

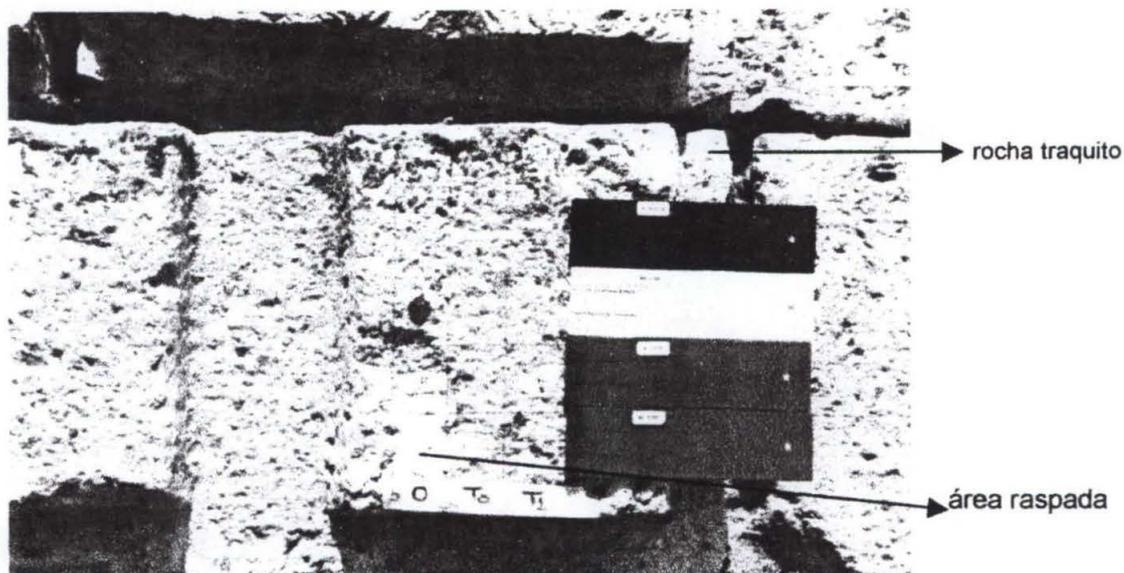
FIGURA 11 - PAREDE Y - ROCHA TRAQUITO APÓS A RASPAGEM DA TESTEMUNHA

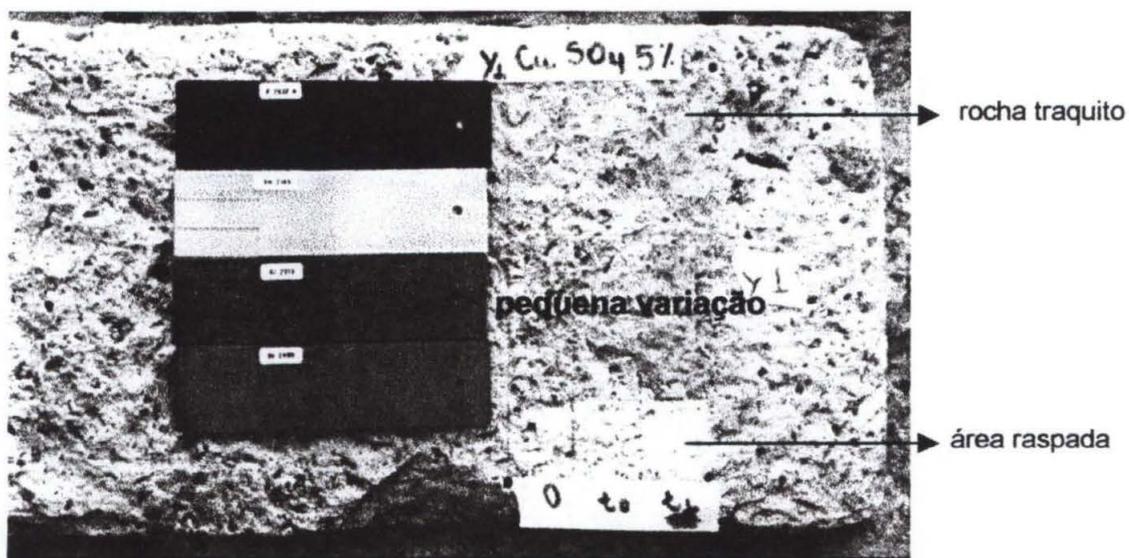
FIGURA 12 - APÓS A APLICAÇÃO DO TRATAMENTO SULFATO DE COBRE ROCHA RIODACITO PAREDE Y

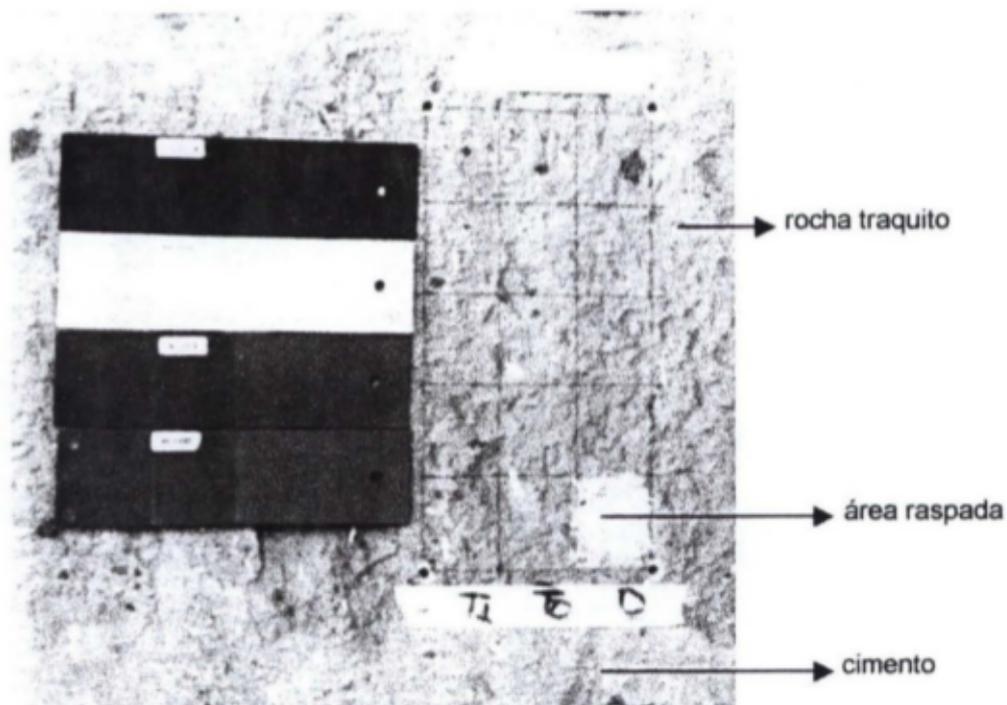
FIGURA 13 - PAREDE Z - ROCHA TRAQUITO APÓS A RASPAGEM DA TESTEMUNHA

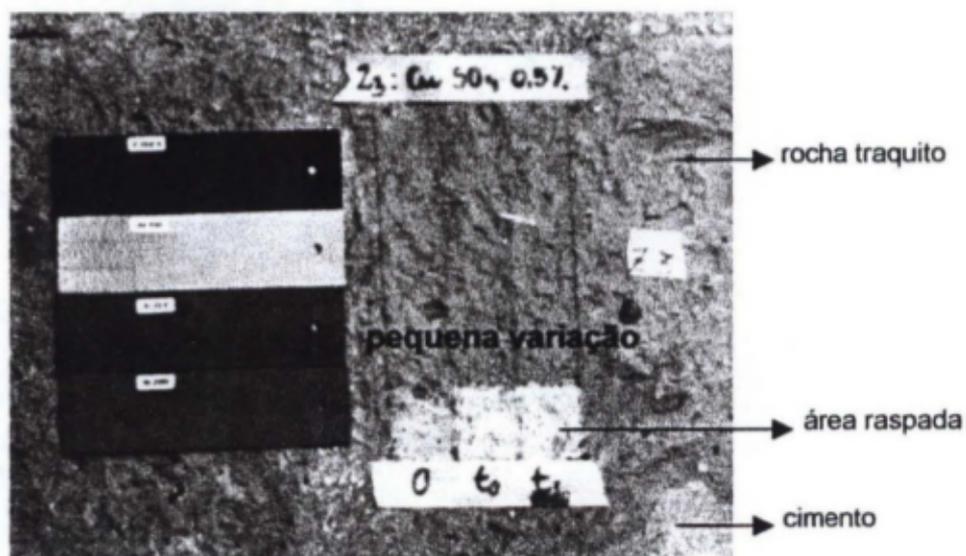
FIGURA 14 - APÓS A APLICAÇÃO DO TRATAMENTO SULFATO DE COBRE NA ROCHA TRAQUITO - PAREDE Z

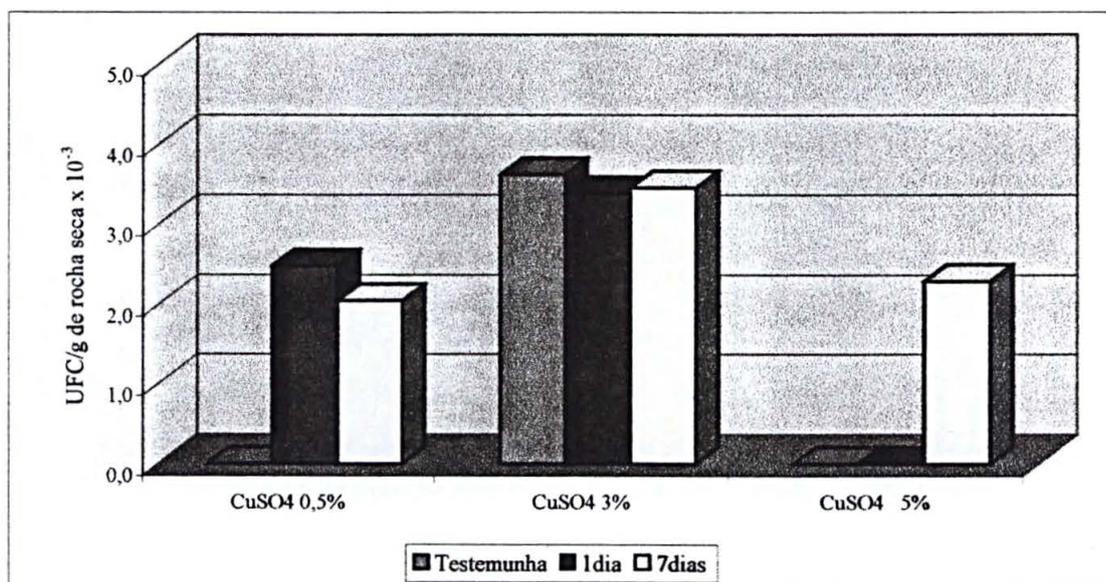
Em relação ao número de propágulos, observou-se que na parede X (Figura 15), o tratamento sulfato de cobre 0,5% não apresentou resultado na testemunha e valores aproximados da amostragem de 1 dia e de 7 dias (2,48 – 2,04), o tratamento sulfato de cobre 3% apresentou valores aproximados das amostragens testemunha, 1 dia e 7 dias (3,63 - 3,39 - 3,45). O tratamento sulfato de cobre 5% também não apresentou resultados nas amostragens testemunha e 1 dia, enquanto que na amostragem de 7 dias, apresentou um valor de 2,29 e no tratamento sulfato de cobre 5%+ sulfato de zinco 5% (Figura 18) apresentou valores aproximados das amostragens testemunha, 1 dia e 7 dias (5,36 – 5,36 – 5,55).

FIGURA 15 - NÚMERO MAIS PROVÁVEL PARA FUNGOS–PAREDE X

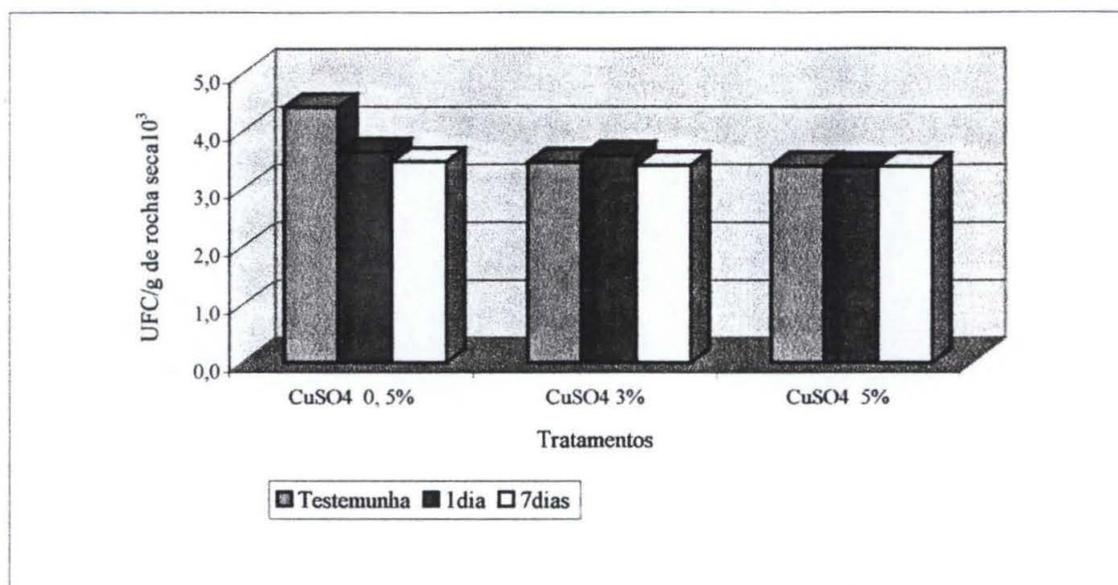
Em relação ao número de propágulos, observou-se que na parede Y (Figura 16), o tratamento sulfato de cobre 0,5% apresentou valor de maior grandeza da testemunha e valores aproximados da amostragem 1 dia e 7 dias (4,40 – 3,63 - 3,46), o tratamento sulfato de cobre 3% apresentou valores aproximados das amostragens testemunha, 1 dia e 7 dias (3,45 - 3,57 - 3,40) . O tratamento sulfato de

cobre 5% apresentou valores de igual grandeza nas amostragens testemunha, 1 dia e 7 dias (3,38) e no tratamento sulfato de cobre 5%+ sulfato de zinco 5% (Figura 18) apresentou valores aproximados das amostragens testemunha, 1 dia e 7 dias (5,37 – 5,37 – 5,36).

FIGURA 16 - NÚMERO MAIS PROVÁVEL PARA FUNGOS –PAREDE Y

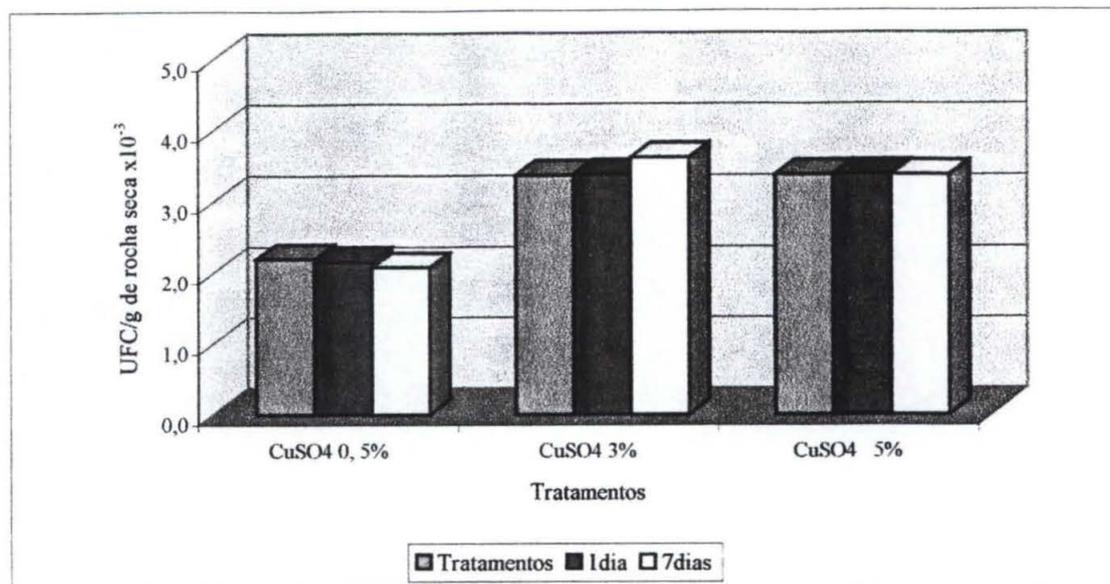
Em relação ao número de propágulos, observou-se que na parede Z (Figura 17), o tratamento sulfato de cobre 0,5% apresentou valores aproximados das amostragens testemunha, 1 dia e 7 dias (2,20 – 2,15 - 2,07), o tratamento sulfato de cobre 3% apresentou valores aproximados das amostragens testemunha, 1 dia e 7 dias (3,36 - 3,38 - 3,61) . O tratamento sulfato de cobre 5% apresentou valores aproximados das amostragens testemunha, 1 dia e 7 dias (3,37 - 3,37 - 3,36) e no tratamento sulfato de cobre 5%+ sulfato de zinco 5% (Figura 20) não houve resultados nas três amostragens.

FIGURA 17 - NÚMERO MAIS PROVÁVEL PARA FUNGOS – PAREDE Z

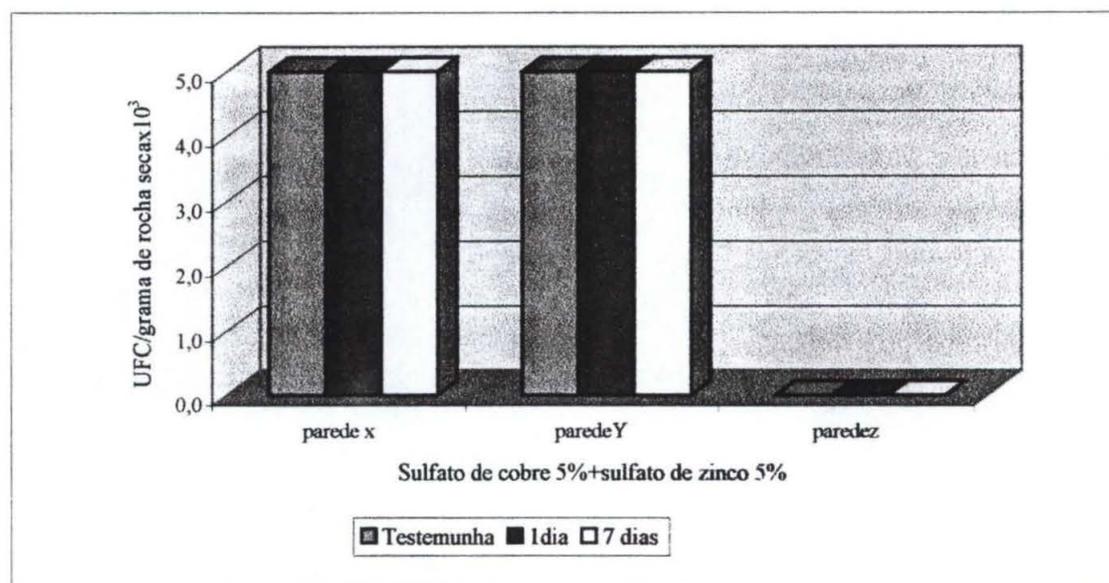
FIGURA 18 - NÚMERO MAIS PROVÁVEL PARA FUNGOS – DE TODAS AS PAREDES PARA O TRATAMENTO SULFATO DE COBRE 5%+SULFATO DE ZINCO 5%

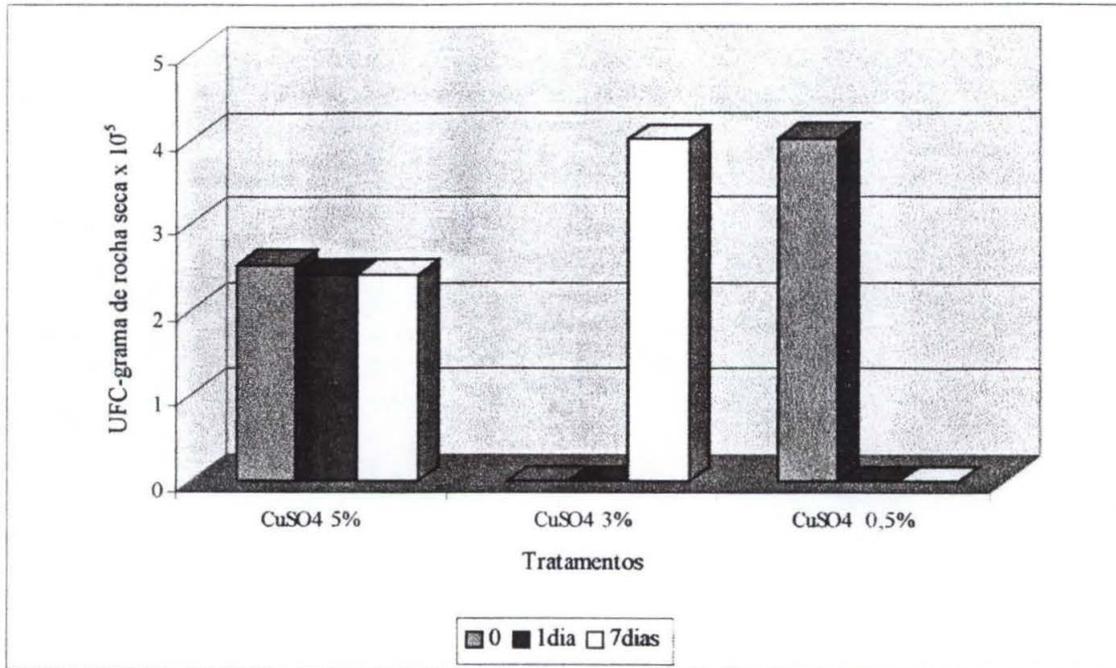
FIGURA 19 - NÚMERO MAIS PROVÁVEL PARA BACTÉRIAS – PAREDE X

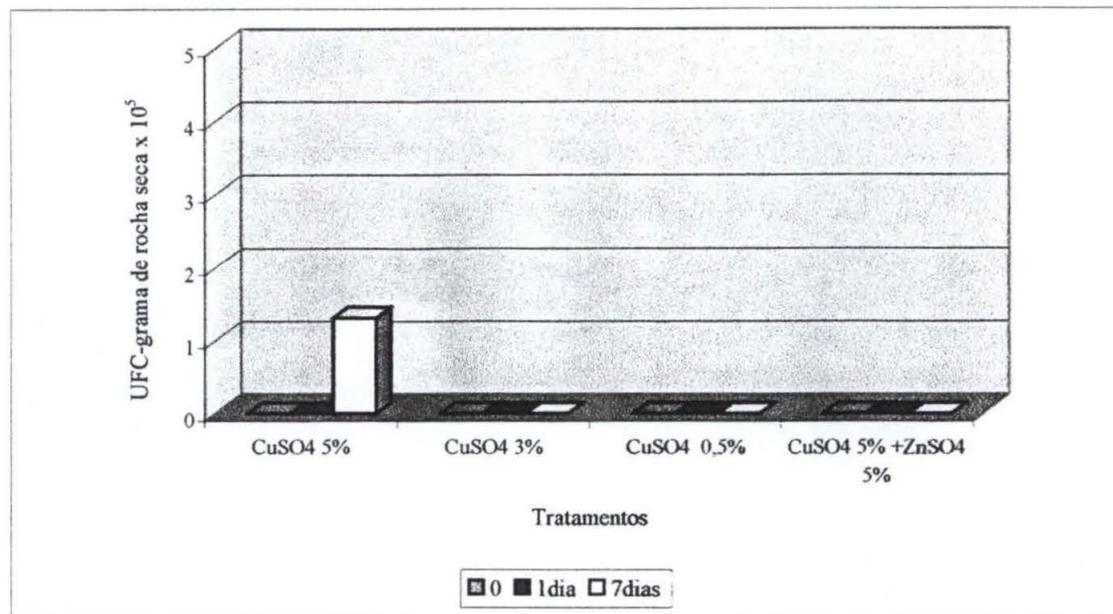
FIGURA 20 - NÚMERO MAIS PROVÁVEL PARA BACTÉRIAS – PAREDE Y

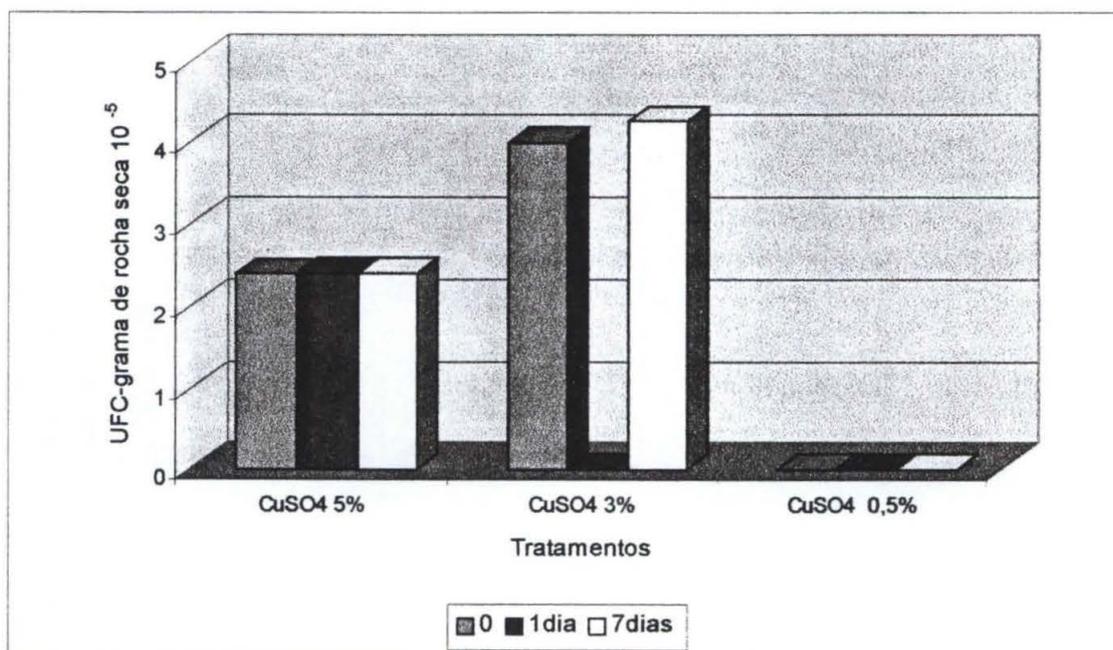
A parede Z apresentou um número de propágulos de bactérias com valores semelhantes da parede Y (Figura 21), as duas paredes encontram-se em um local com grande quantidade de matéria orgânica (excrementos de pombos) isso pode ter influenciado os valores obtidos, já que estimula o desenvolvimento de microrganismos.

FIGURA 21 - NÚMERO MAIS PROVÁVEL PARA BACTÉRIAS – PAREDE Z

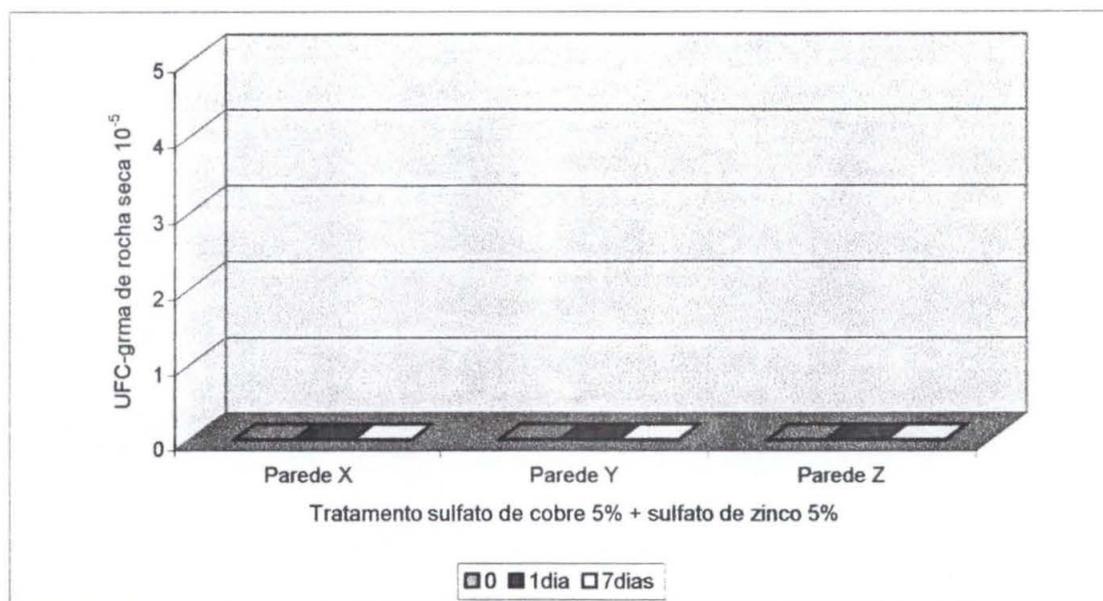
FIGURA 22 - NÚMERO MAIS PROVÁVEL PARA BACTÉRIAS DO TRATAMENTO SULFATO DE COBRE 5% + SULFATO DE ZINCO 5%

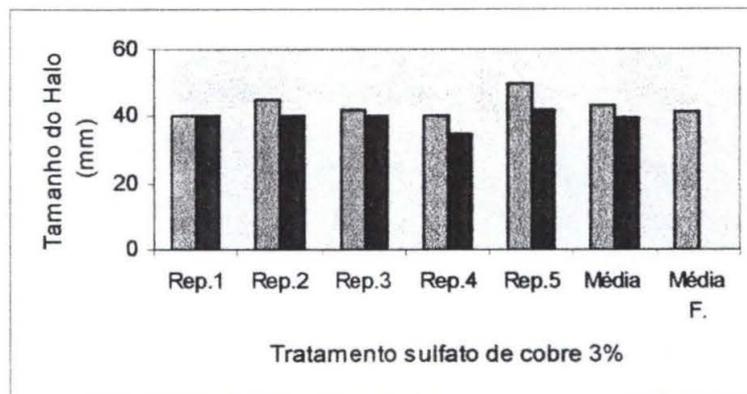
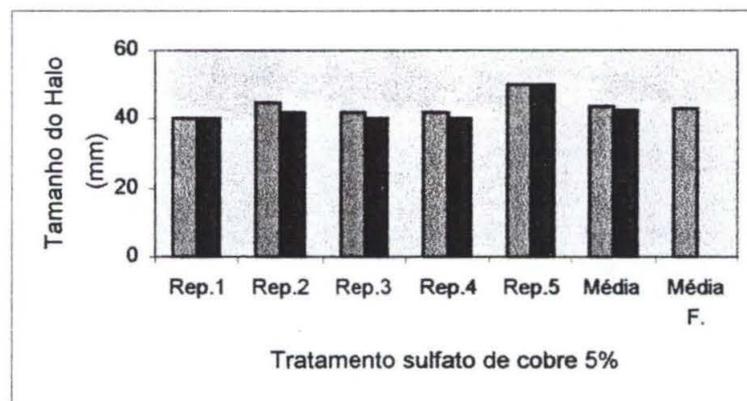
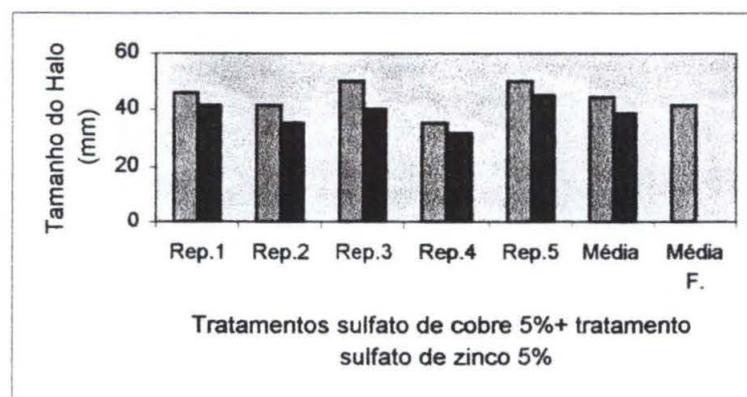
FIGURA 25 - HALO INIBITÓRIO DO FUNGO *Aspergillus fumigatus*

Os resultados da medição do diâmetro do halo inibitório, para verificação da ação fungistática e teste de delineamento inteiramente casualizado, relativo a comparação das médias dos tratamentos sulfato de cobre a 5%, 3% e 0,5% e tratamento sulfato de cobre a 5% + sulfato de zinco a 5%, do fungo *Aspergillus*, serão apresentados na Figura 24 referentes ao valor da média do diâmetro do halo no fungo *Aspergillus fumigatus* estiveram entre 41,7 mm a 43,1 mm. O maior valor da média dos diâmetros dos halos foi verificado no tratamento sulfato de cobre a 5% com 43,1mm; o valor mediano no tratamento sulfato de zinco a 5% + sulfato de cobre a 5% de 41,7mm; o menor valor no tratamento sulfato de cobre a 3% com 41,4 mm e para o tratamento sulfato de cobre a 0,5%, não apresentou halo de inibição em nenhuma das repetições.

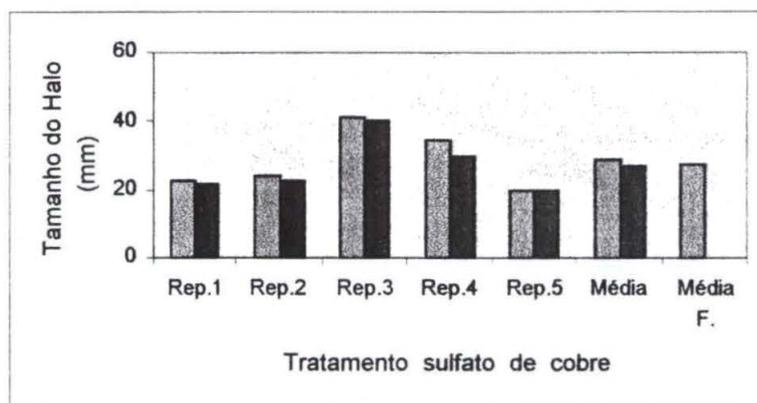
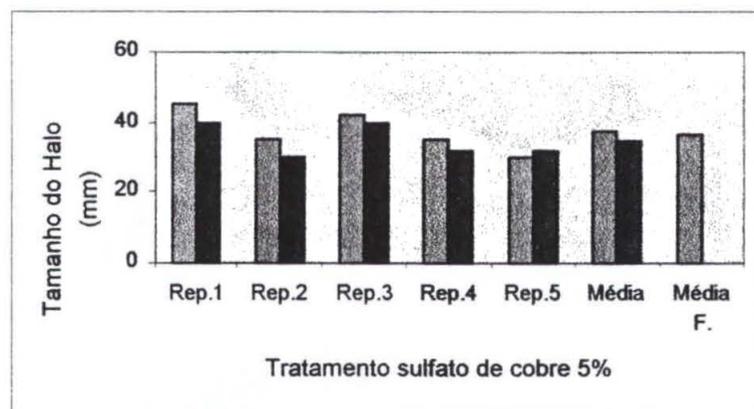
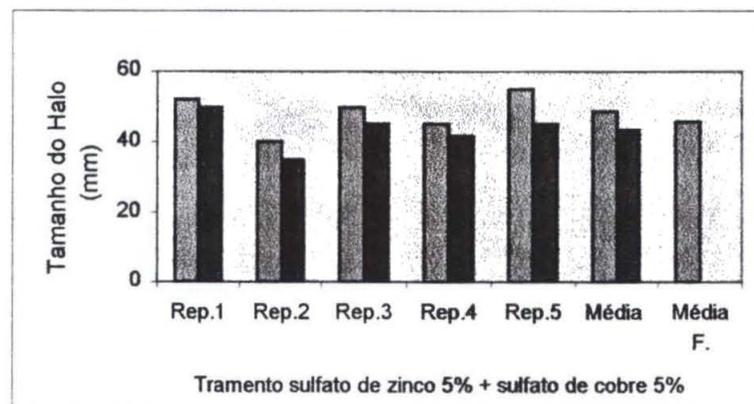
FIGURA 26 - HALO INIBITÓRIO DO FUNGO *Aspergillus versicolor*

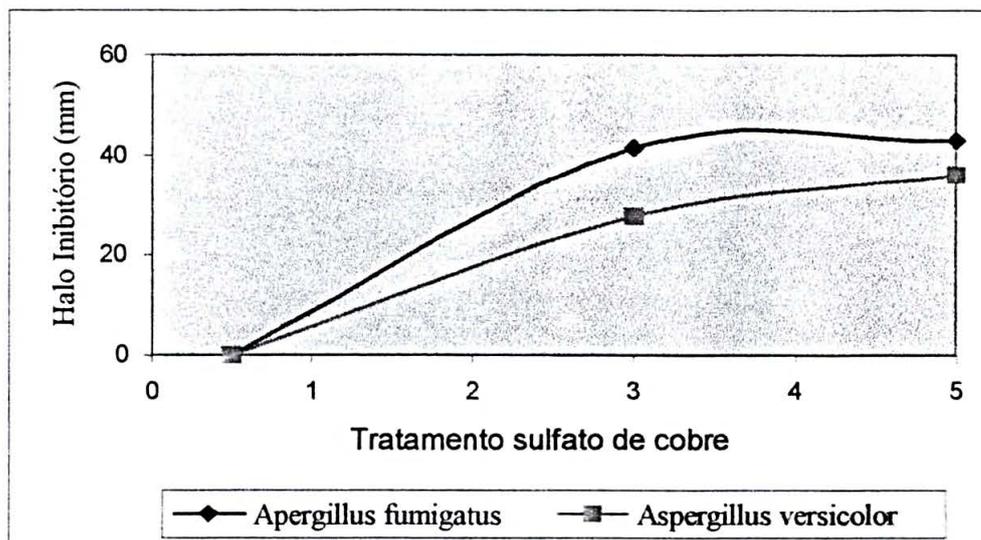
FIGURA 27 - ANTIBIOGRAMA DOS FUNGOS *Aspergillus fumigatus* E *Aspergillus versicolor* NO SUBSTRATO COM O TRATAMENTO SULFATO DE COBRE

Analisando a média dos halos pode-se verificar que neste estudo o *Aspergillus fumigatus* é um fungo mais agressivo do que o *Aspergillus versicolor*, para ação de biodeterioração de rochas. Comparando todos os resultados do antibiograma do gênero *Aspergillus*, todos os tratamentos apresentaram-se fungistáticos, com exceção do sulfato de cobre a 0,5%.

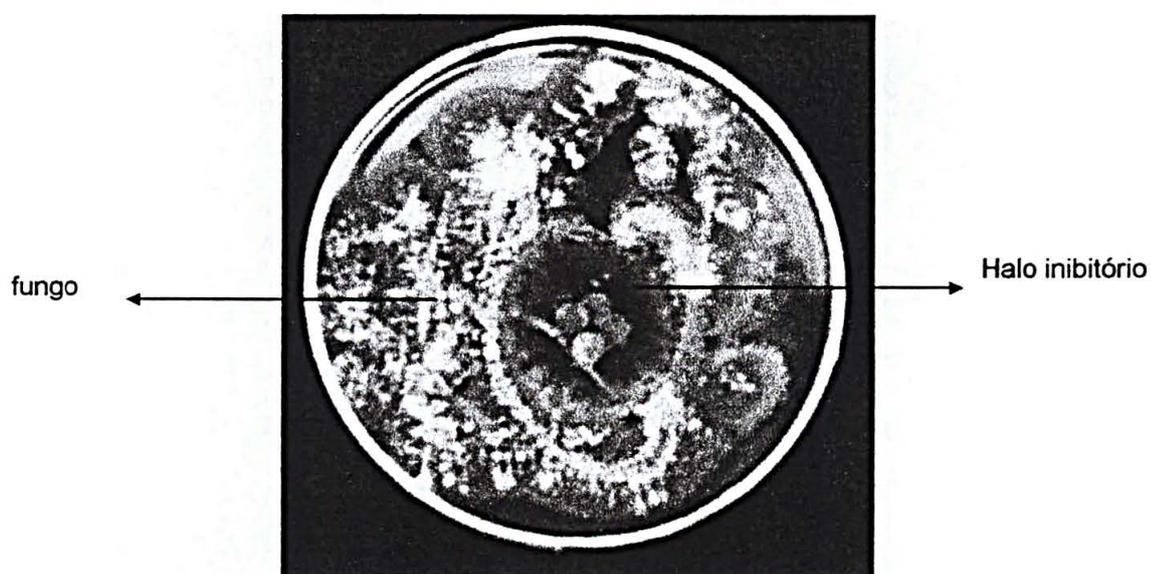
FIGURA 28 - HALO INIBITÓRIO EM *Aspergillus versicolor*
