**SISTEMAS PARA DETECÇÃO DE FALTA DE ALTA IMPEDÂNCIA E DE
ROMPIMENTO DE CONDUTORES EM REDES DE DISTRIBUIÇÃO DE ENERGIA
ELÉTRICA**

Tese apresentada ao Programa de Pós Graduação em Engenharia da Universidade Federal do Paraná, como requisito parcial à obtenção do título de Doutor em Engenharia, Área de Concentração: Engenharia e Ciência dos Materiais.

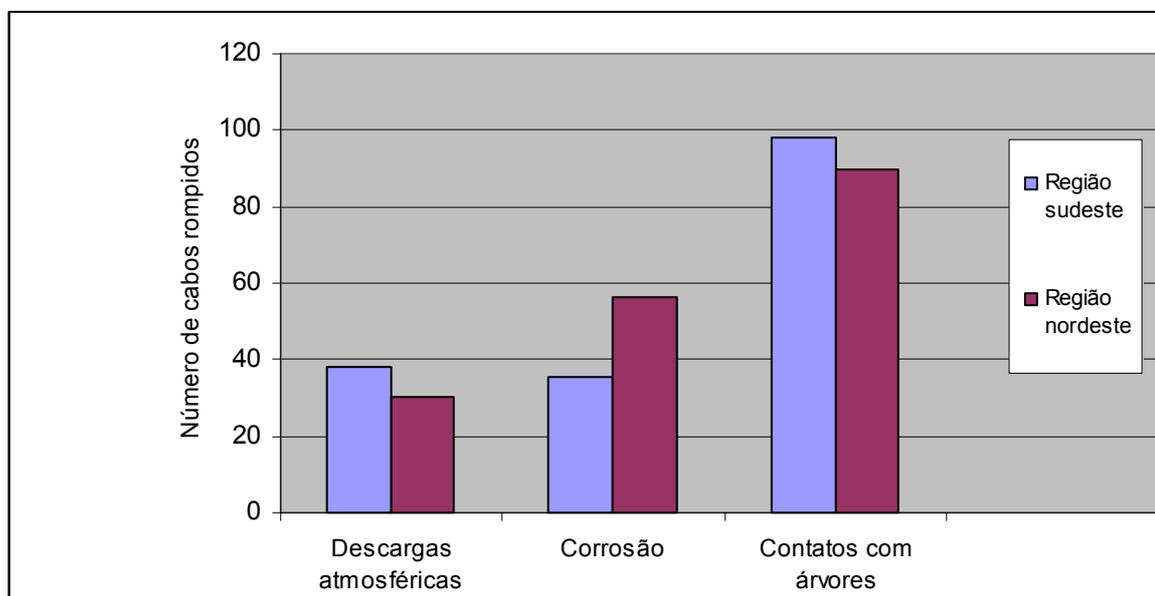
FIGURA 1 - NÚMERO DE CABOS ROMPIDOS POR ANO NAS REGIÕES SUDESTE E NORDESTE, EM FUNÇÃO DE DESCARGAS ATMOSFÉRICAS, DE CORROSÃO E DO CONTATO COM ÁRVORES.

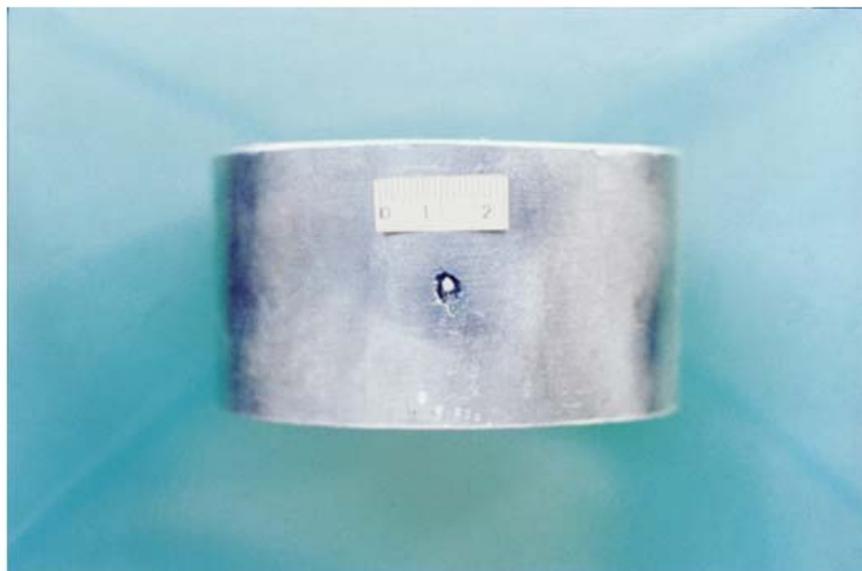
FIGURA 2 - FOTOGRAFIA MOSTRANDO OCORRÊNCIA DE CORROSÃO POR *PITTING* EM TUBO DE AÇO INOXIDÁVEL

O alumínio, no entanto, pode ser atacado de maneira uniforme pela dissolução da camada de óxido, por ácidos ou outros íons reativos, conduzindo a formação de sais solúveis tais como o sulfato de alumínio ($\text{Al}_2(\text{SO}_4)_3$) ou sais básicos que se incorporam à camada de produtos da corrosão. O dano principal do alumínio está relacionado com seu ataque por *pitting* [33]. A corrosão por *pitting* é uma forma localizada de corrosão através da qual são produzidas cavidades no material. A figura 2, cedida por José Maurílio da Silva, mostra a ação da corrosão por *pitting* em um corpo metálico de aço inoxidável.

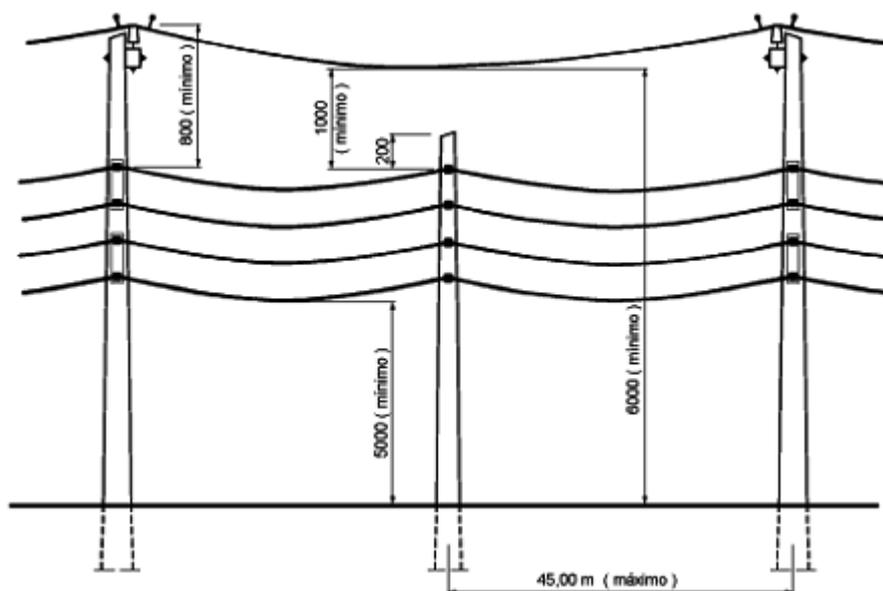
FIGURA 3 - CONFIGURAÇÃO TÍPICA DE LINHA DE DISTRIBUIÇÃO; MEDIDAS VERTICAIS APRESENTADAS EM MILÍMETROS [35].

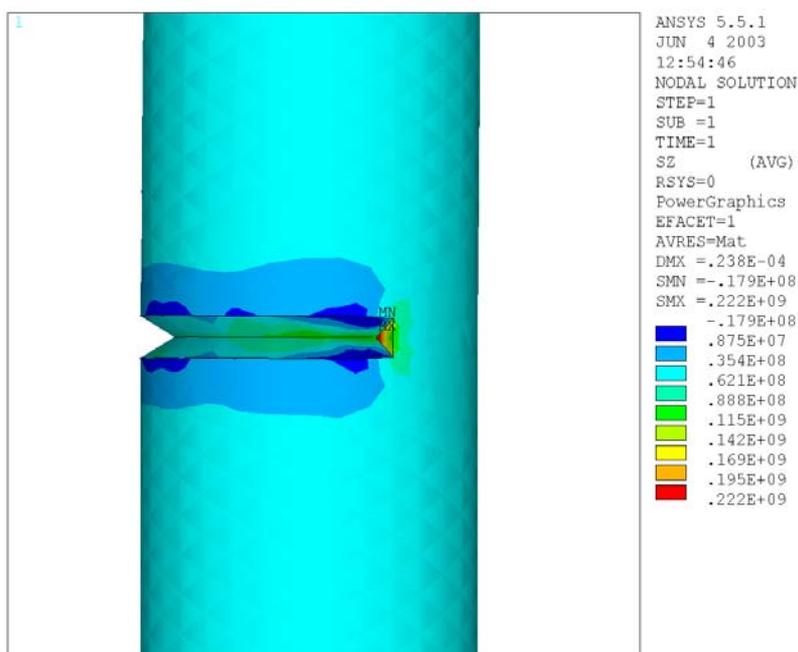
FIGURA 4 - TENSÕES AXIAIS SOB CARGA DE TRAÇÃO AXIAL COM VINCO SEMI-CIRCUNFERENCIAL (TENSÕES EXPRESSAS EM PASCAL SENDO QUE A REGIÃO DE MÁXIMA TENSÃO ESTÁ IDENTIFICADA PELA COR VERMELHA)

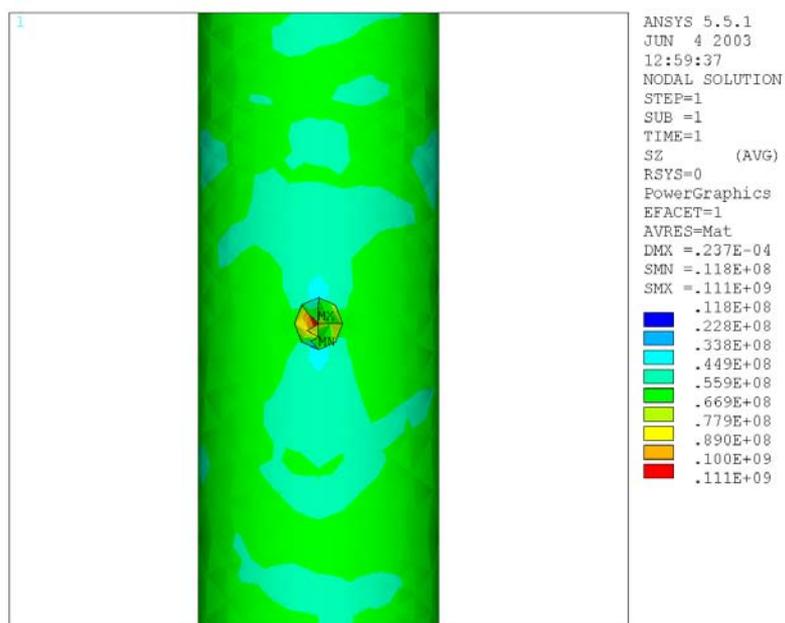
FIGURA 5 - TENSÕES AXIAIS SOB TRAÇÃO AXIAL COM *PITTING* (TENSÕES EXPRESSAS EM PASCAL SENDO QUE A REGIÃO DE MÁXIMA TENSÃO ESTÁ IDENTIFICADA PELA COR VERMELHA)

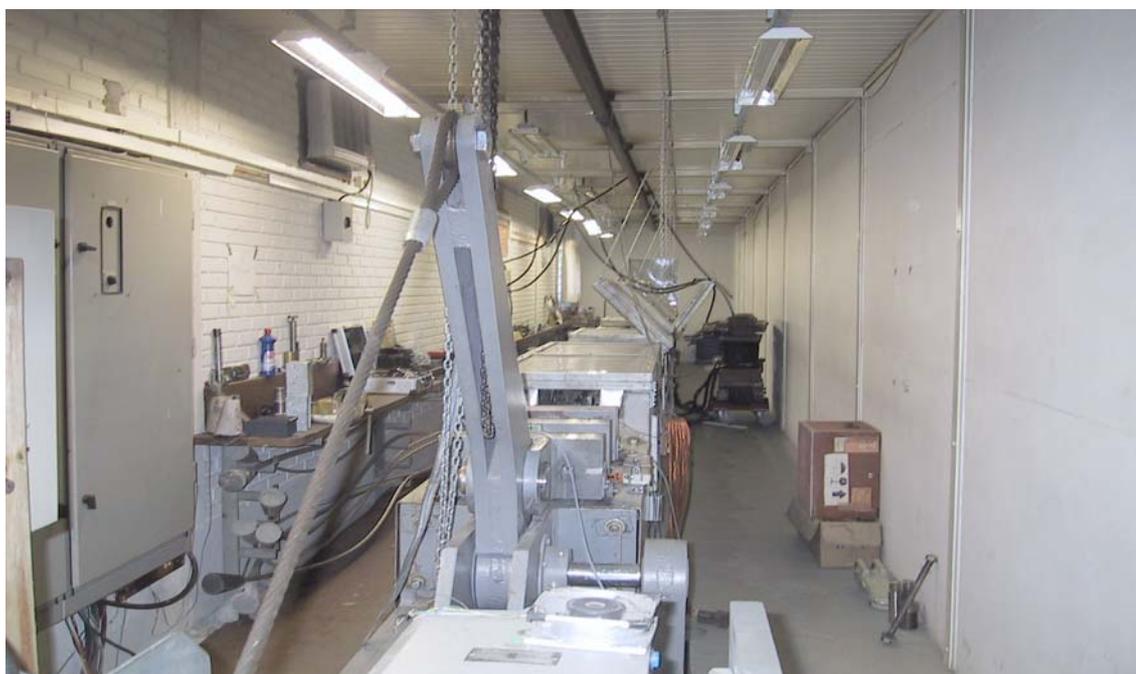
FIGURA 6 - BANCADA DE ENSAIO DE CABOS DO LACTEC

Os cabos, de 12m de comprimento, foram fixados nas duas extremidades, aplicando-se uma carga de 1,41 kN, correspondendo a 25% da carga nominal de ruptura que é de 5,64 kN [39]. A carga aplicada a um cabo em uma linha de distribuição é, usualmente, de 10 a 15% do valor nominal.

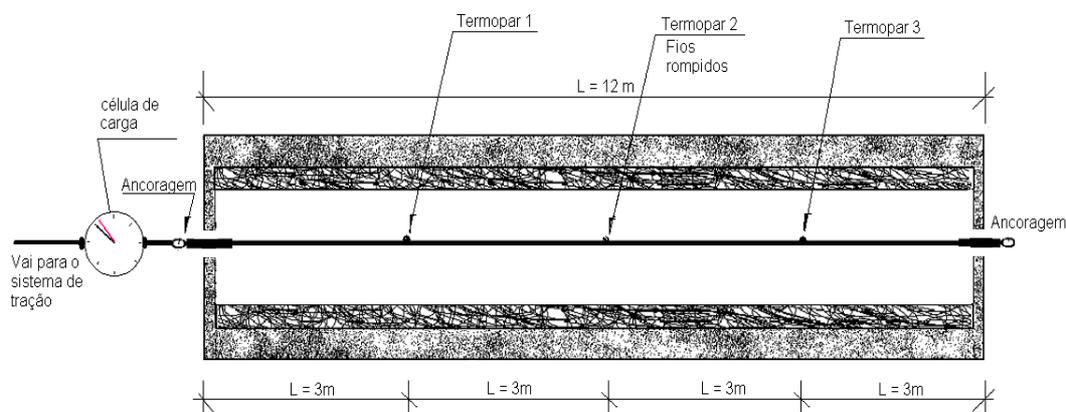
FIGURA 7- ARRANJO PARA O ENSAIO DO CONDUTOR IRIS NA BANCADA DE CABOS

Foi aplicada uma corrente de 175 A e, após estabilização da temperatura, um, dois ou três tentos foram cortados, observando-se o resultado que consta da tabela 2, da figura 8 e da figura 9 [40]. A seguir os cabos foram submetidos à tração até atingir o ponto de ruptura e os resultados são apresentados na tabela 2.

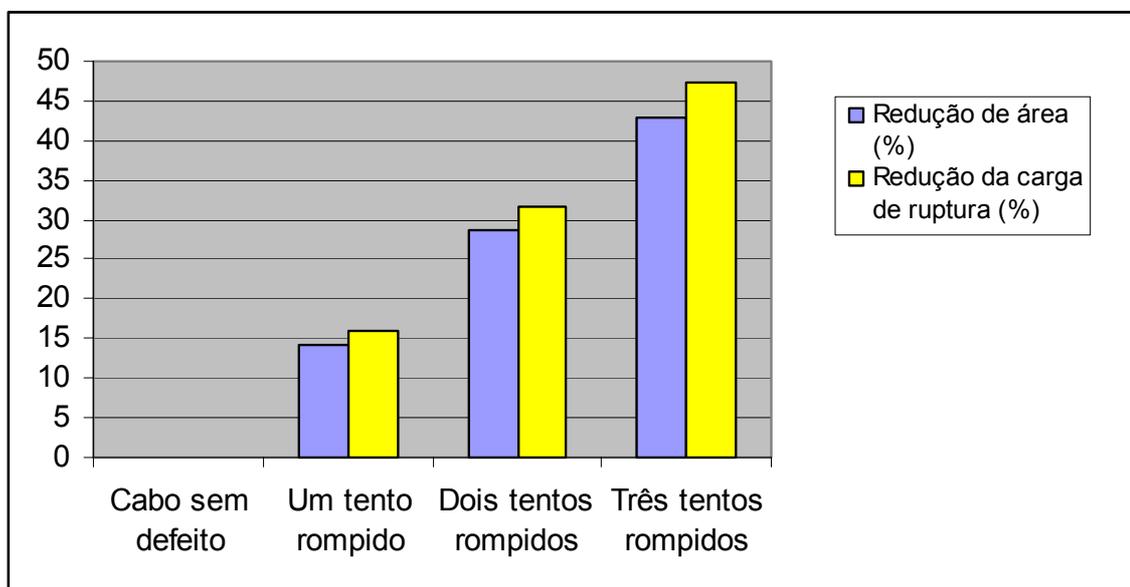
FIGURA 8 - GRÁFICO QUE APRESENTA A VARIAÇÃO DAS CARACTERÍSTICAS MECÂNICAS DO CABO COM A PERDA DE TENTOS

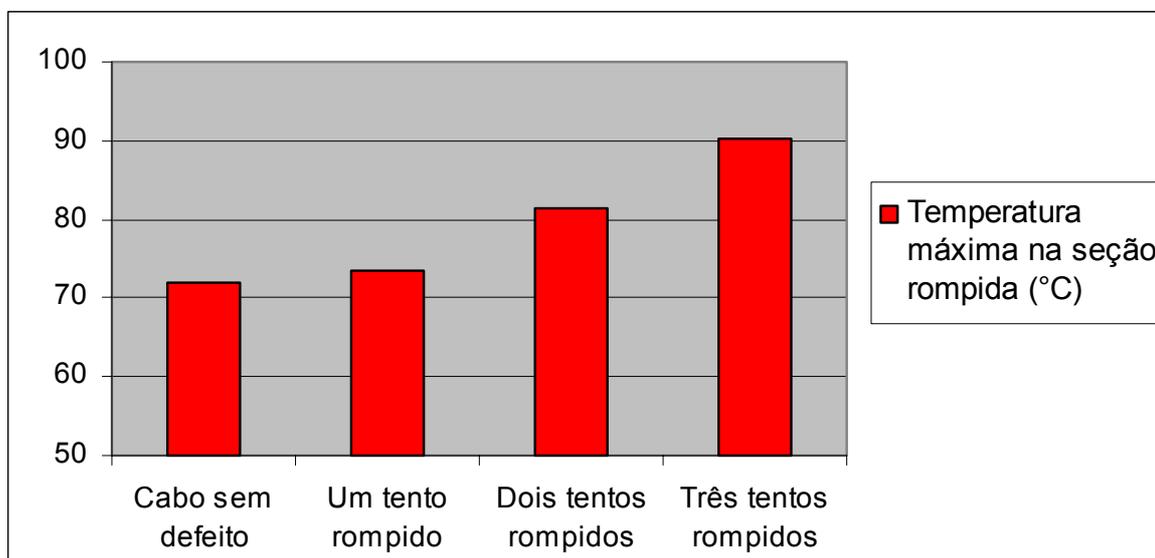
FIGURA 9 - GRÁFICO QUE APRESENTA A VARIAÇÃO DA TEMPERATURA NO CABO NA REGIÃO DOS TENTOS ROMPIDOS

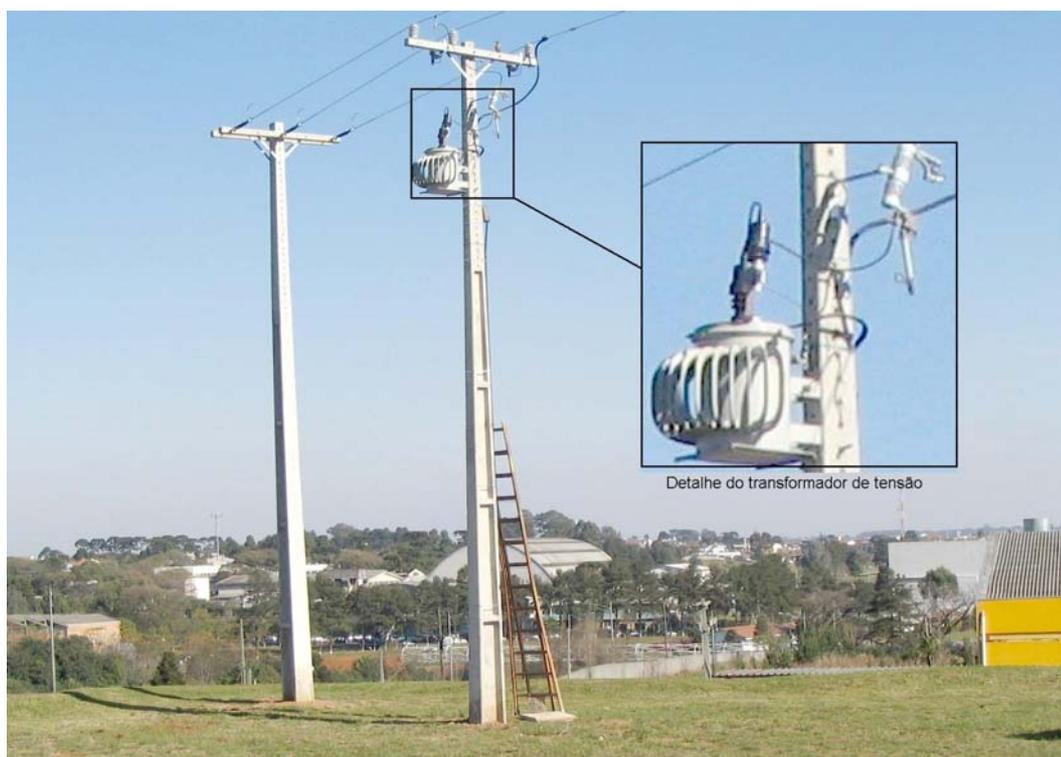
FIGURA 12 - FOTO DO POSTE SUPORTANDO O TRANSFORMADOR DE TENSÃO

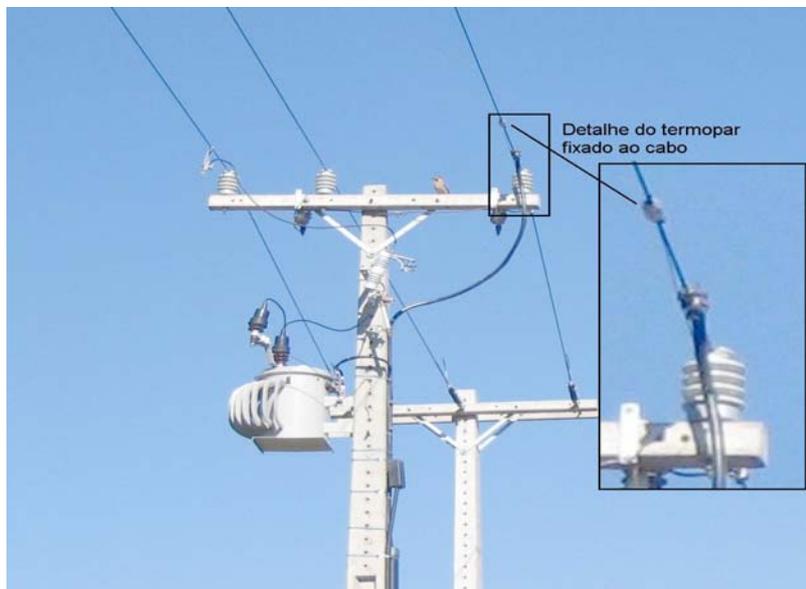
FIGURA 13 – FOTO COM DETALHE DO TERMOPAR PARA MEDIÇÃO DE TEMPERATURA NO CONDUTOR. ENSAIO COM CORRENTE, SEM TENSÃO NOMINAL.

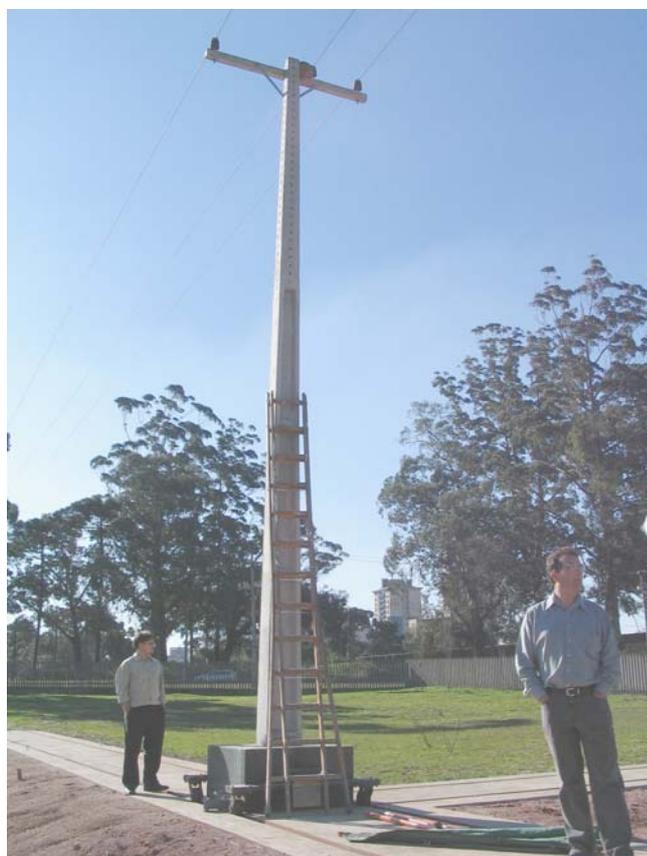
FIGURA 14 - FOTO DO POSTE QUE SE APÓIA SOBRE RODAS E PODE TER SUA POSIÇÃO ALTERADA AXIALMENTE OU TRANSVERSALMENTE

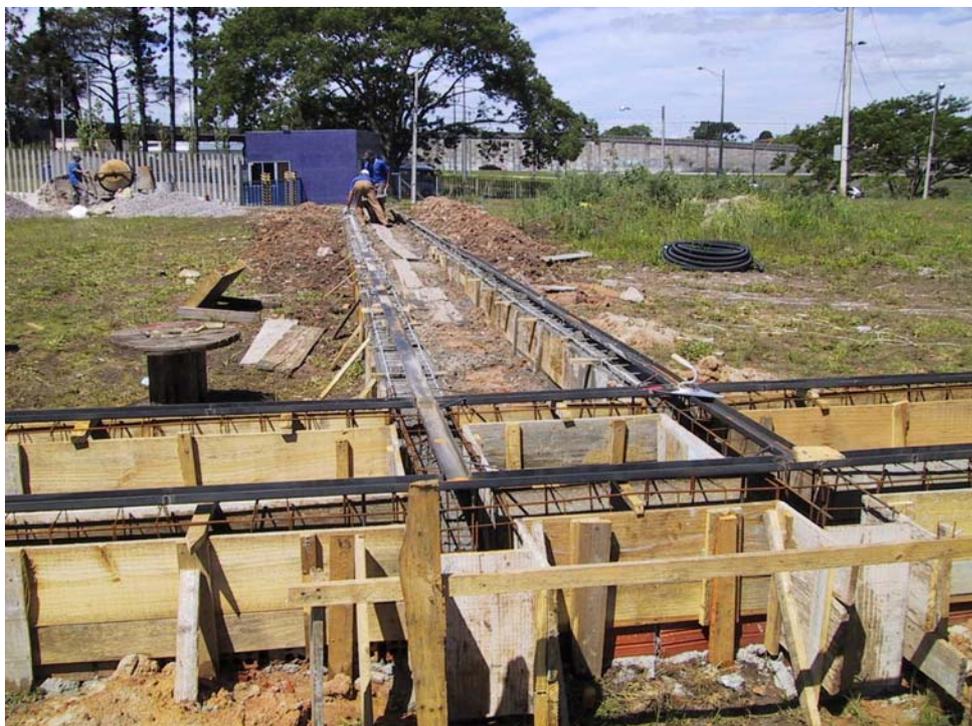
FIGURA 15 - FOTO DO LABORATÓRIO EM CONSTRUÇÃO. DETALHE DA OBRA CIVIL DO CONJUNTO DE TRILHOS.

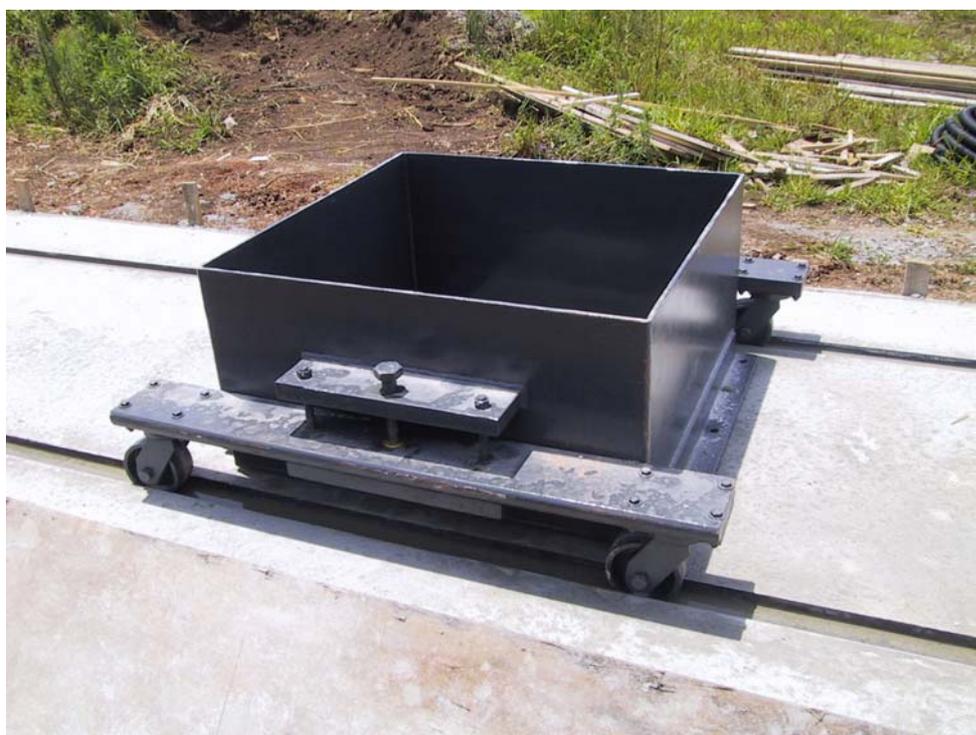
FIGURA 16 - FOTO DO CARRO DE APOIO PARA O POSTE MÓVEL

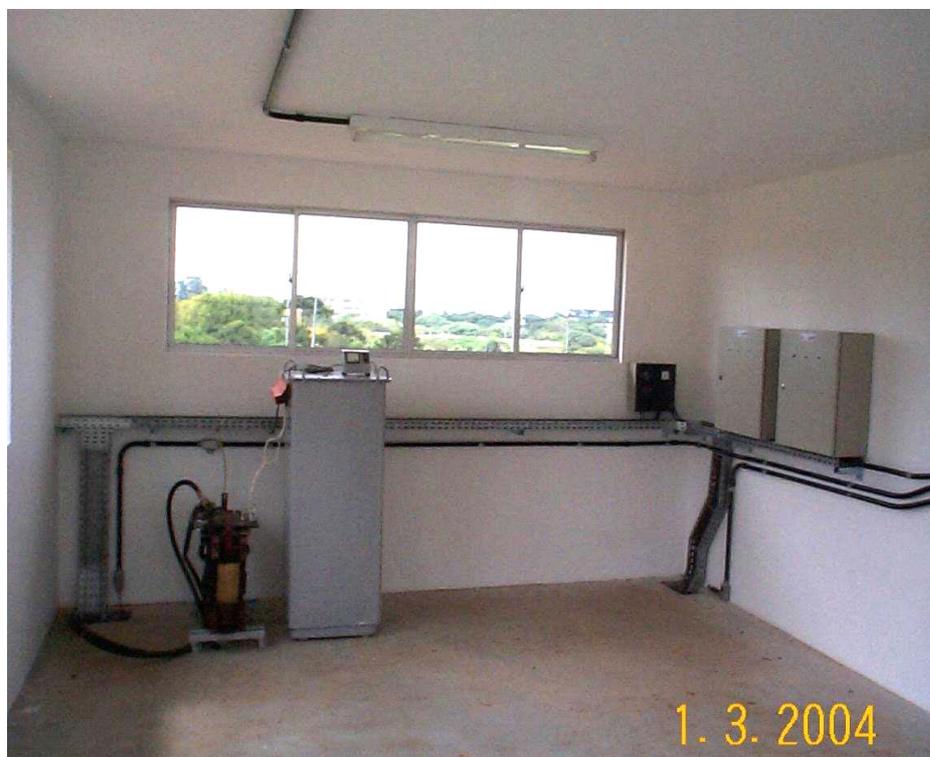
FIGURA 17 - FOTO DA CASA DE CONTROLE COM A FONTE DE CORRENTE E OS DISPOSITIVOS DE COMANDO E PROTEÇÃO

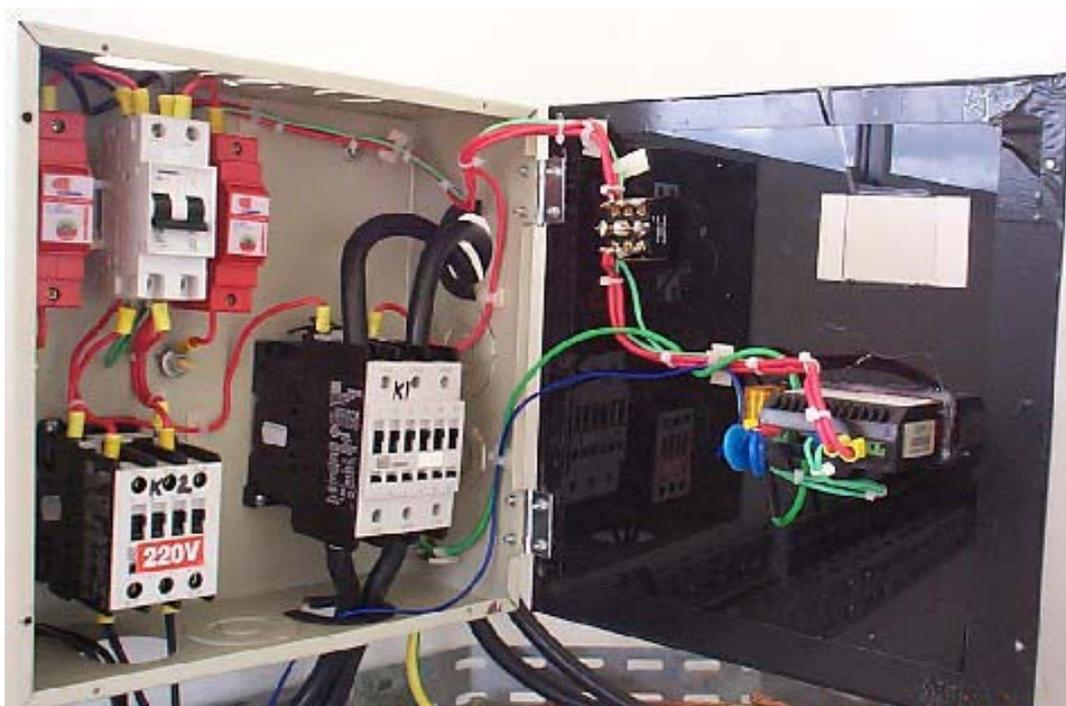
FIGURA 18 - FOTO DO PAINEL CONTENDO OS DISPOSITIVOS DE COMANDO E PROTEÇÃO

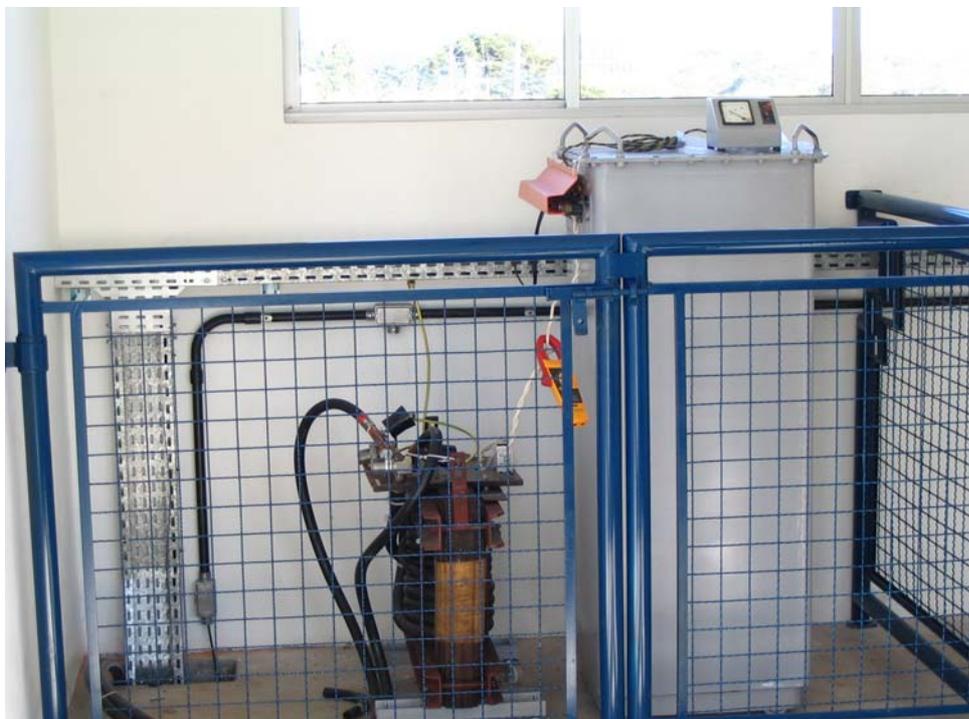
FIGURA 19 - SISTEMA DE ALIMENTAÇÃO DE CORRENTE CONTROLADA. À ESQUERDA, IMAGEM DO TRANSFORMADOR E À DIREITA, IMAGEM DO VARIAC.

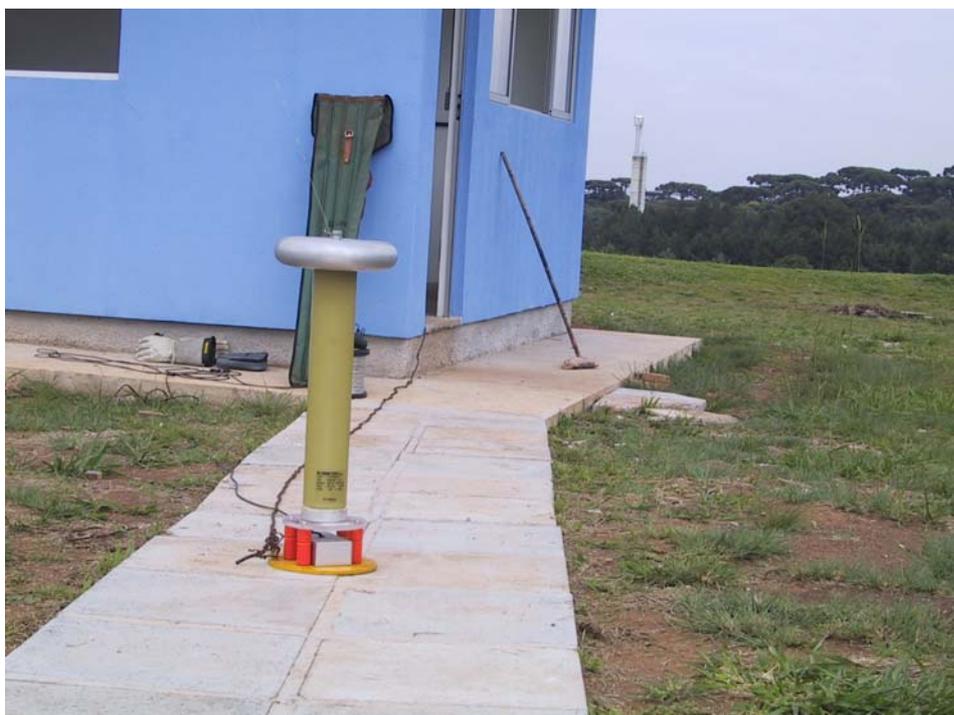
FIGURA 20 - FOTO DO DIVISOR CAPACITIVO APLICADO NO TESTE DO CIRCUITO DE 13 KV DO LABORATÓRIO

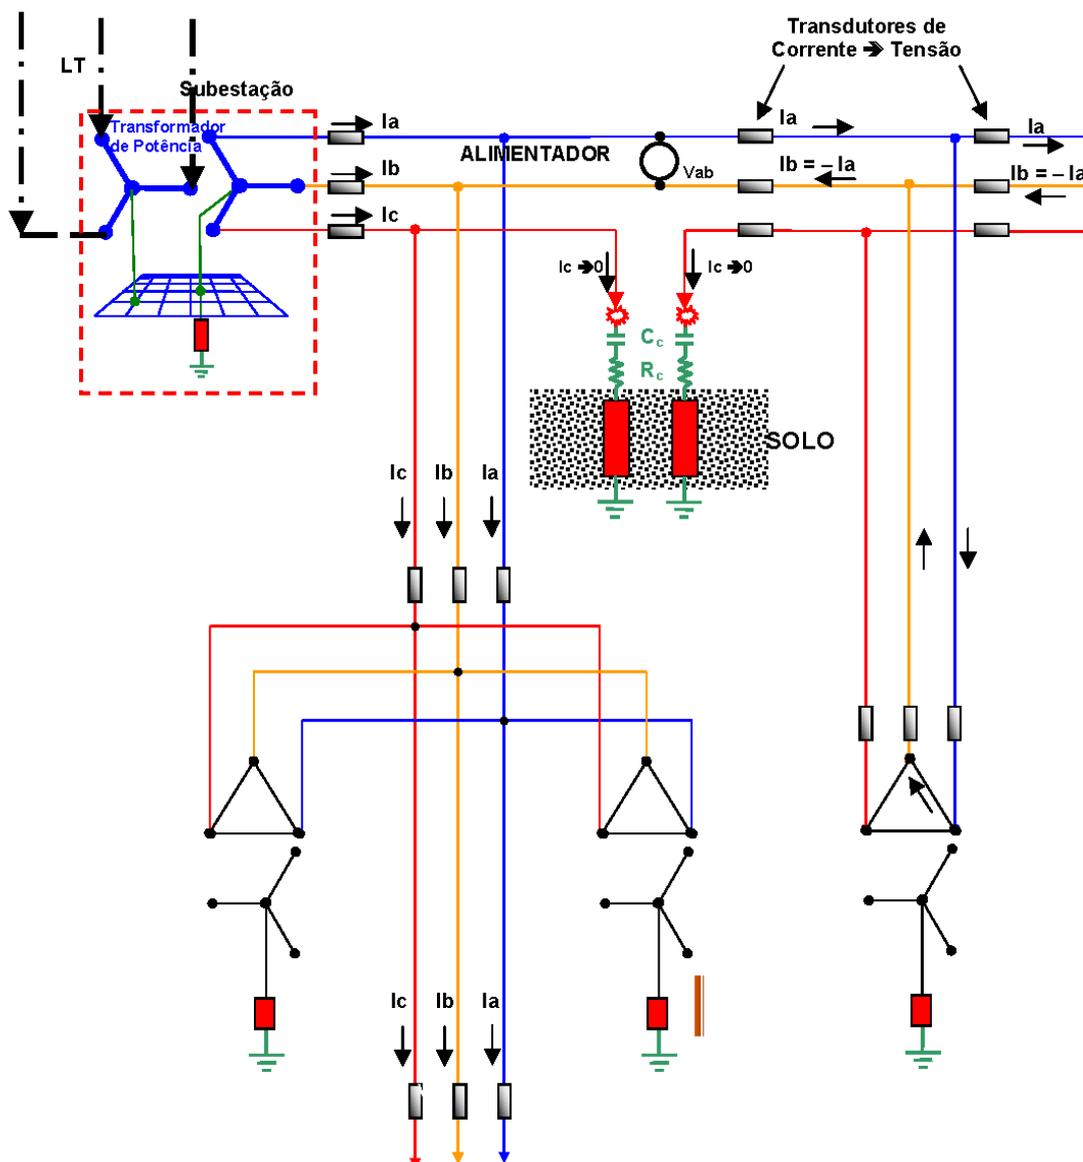
FIGURA 21 – DESENHO CONTENDO OS DIAGRAMAS DE LIGAÇÃO DE REDE DE DISTRIBUIÇÃO DE ENERGIA. A TENSÃO DA FONTE DOS ALIMENTADORES, LIGADOS EM ESTRELA, É DE 13,8 KV E AS TENSÕES DAS CARGAS, LIGADAS EM TRIÂNGULO, SÃO DE 220/127 V.

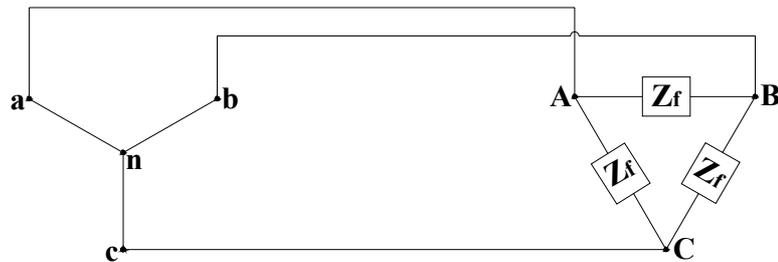
FIGURA 22 - SISTEMA TRIFÁSICO EQUILIBRADO COM A FONTE LIGADA EM ESTRELA E A CARGA LIGADA EM TRIÂNGULO [45].

A figura 22 reproduz o circuito elétrico similar ao que se está estudando. Apresenta um sistema trifásico, equilibrado, com a fonte ligada em estrela, e as cargas ligadas em triângulo, representadas pela impedância Z_f . A seguir são tecidas considerações a respeito das tensões, das correntes e do diagrama fasorial

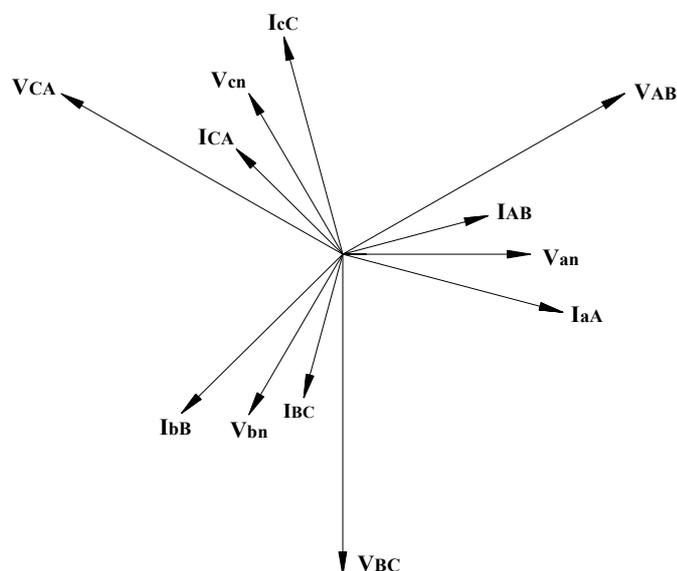
FIGURA 23 - DIAGRAMA FASORIAL CORRESPONDENTE AO CIRCUITO DA FIGURA 23

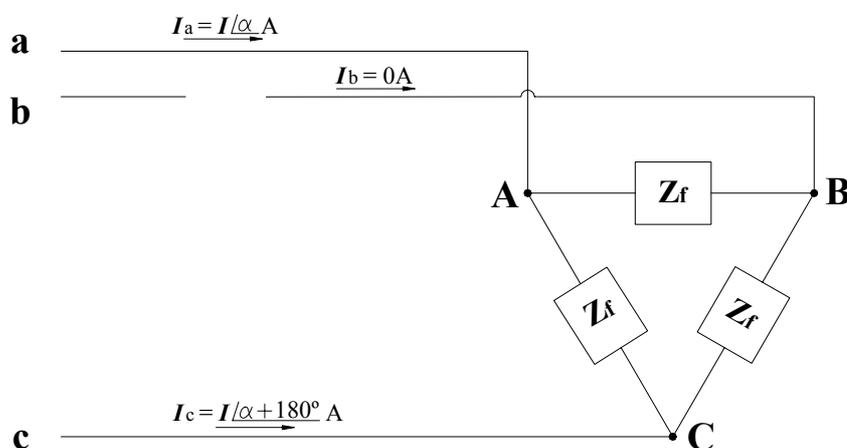
FIGURA 24 - DESENHO MOSTRANDO A ALIMENTAÇÃO DE UMA CARGA LIGADA EM TRIÂNGULO, COM UMA DAS FASES INTERROMPIDAS [46]

Se um dos condutores da linha trifásica estiver aberto, como ocorreria no caso do rompimento de um dos condutores de uma rede de distribuição, a alimentação da carga passará a ter uma característica bifásica, com a respectiva alteração nas correntes. Dessa forma, as correntes de linha passarão a ser [46]:

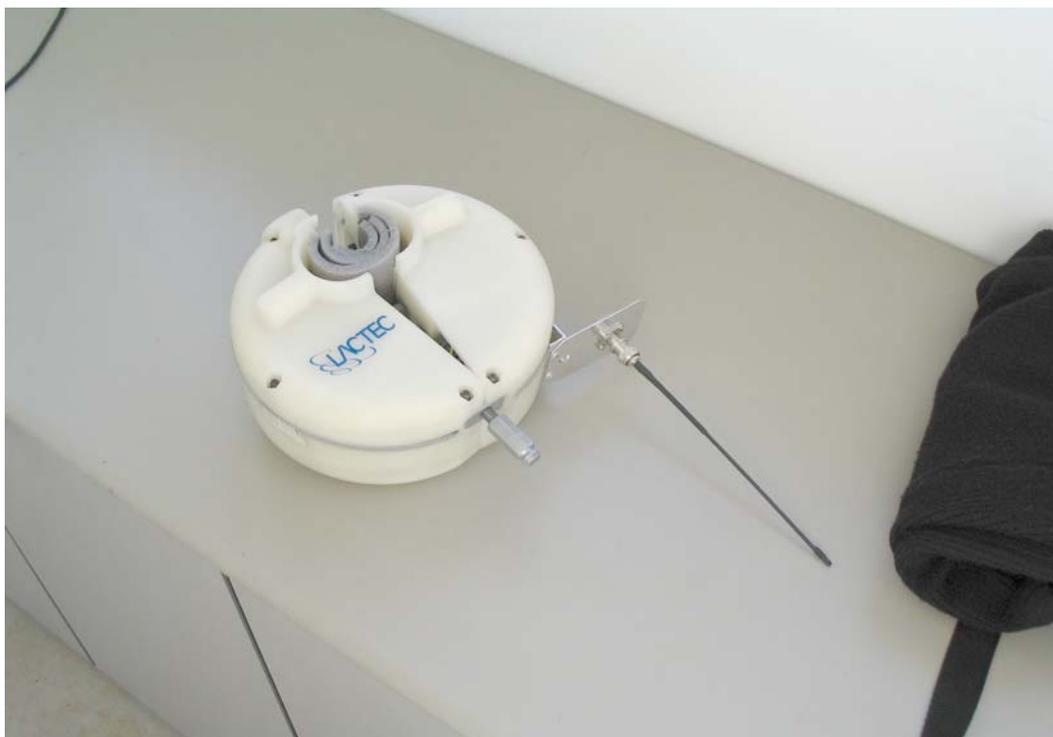
FIGURA 26 - FOTO DO SENSOR COM ANTENA DE TRANSMISSÃO

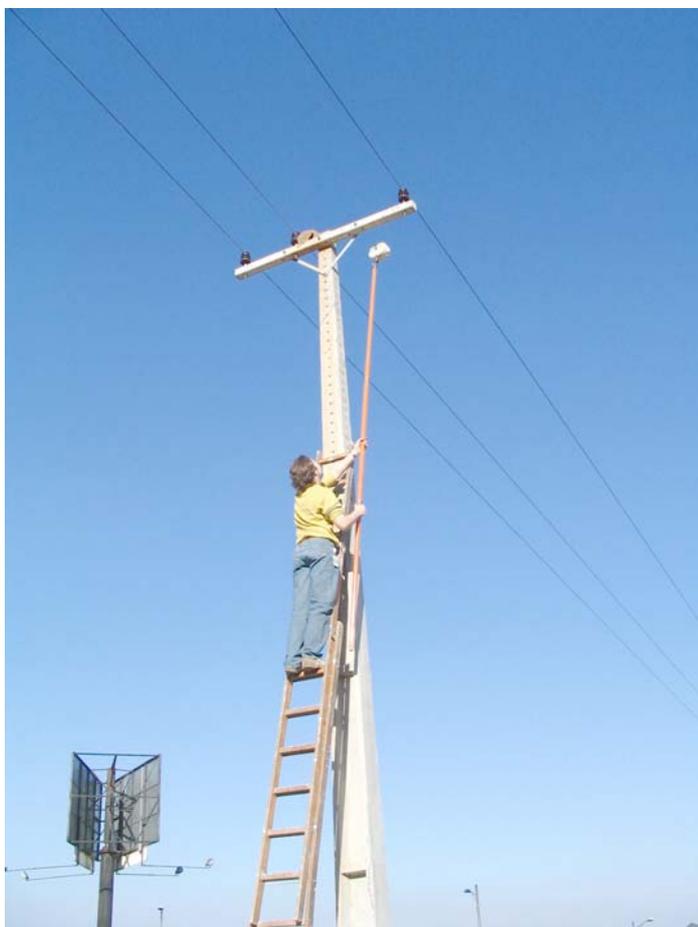
FIGURA 27 - FOTO DA INSTALAÇÃO DO SENSOR NA REDE EXPERIMENTAL

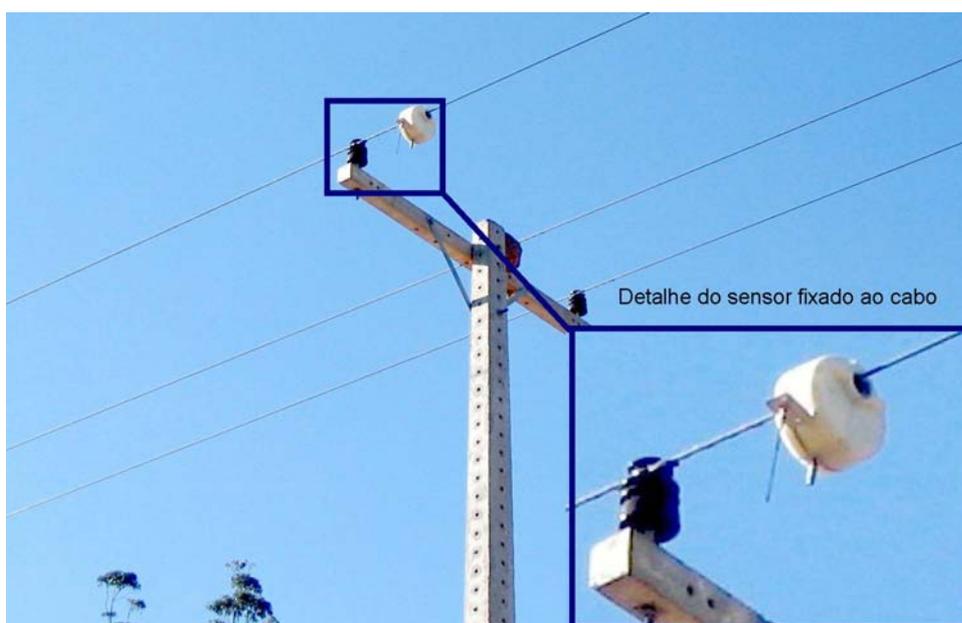
FIGURA 28 - FOTO DO SENSOR INSTALADO NA REDE EXPERIMENTAL

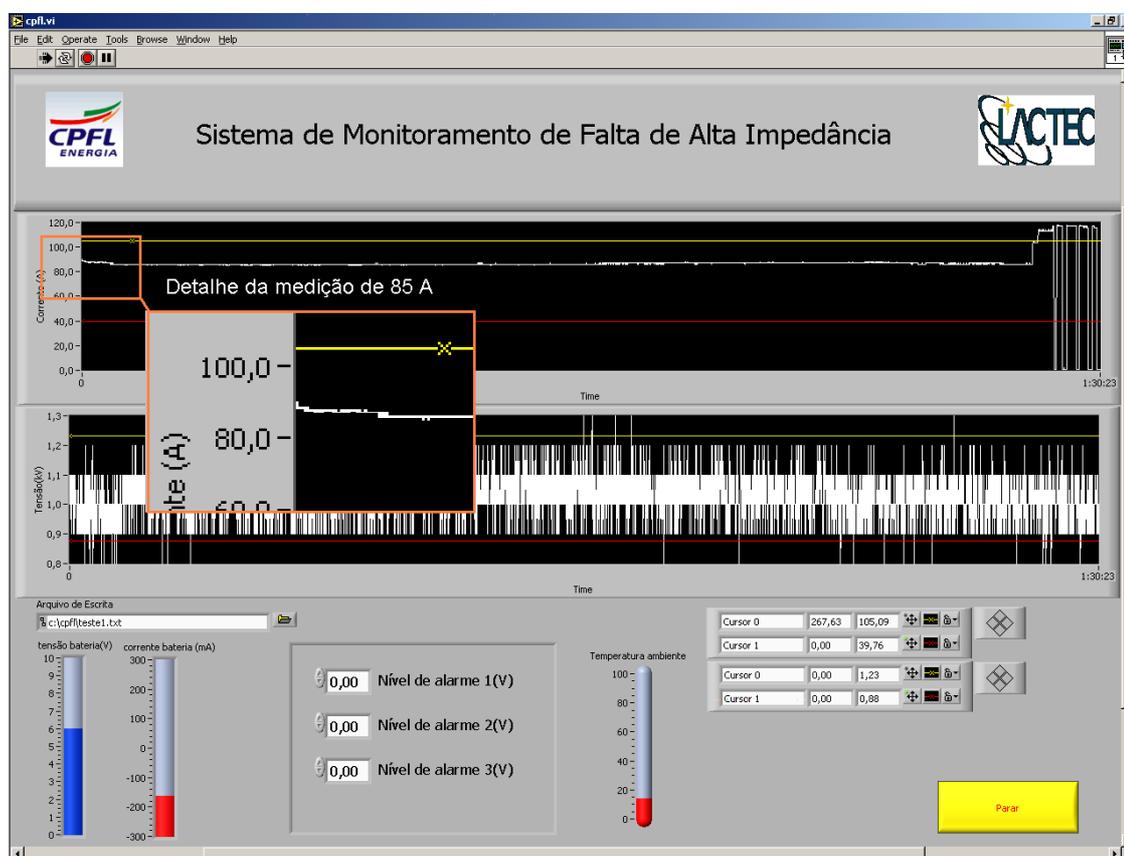
FIGURA 29 - FOTO DA INDICAÇÃO DA CORRENTE NA TELA DO MONITOR

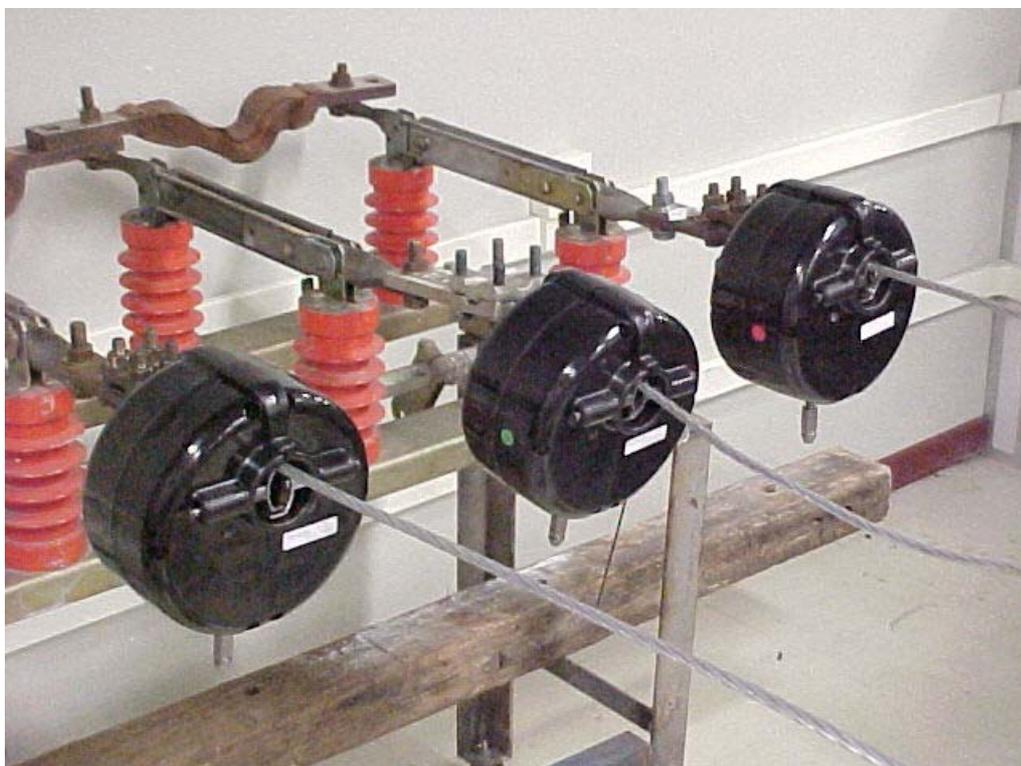
FIGURA 30 - TESTES EM BANCADA, COM SENSORES APLICADOS NAS TRÊS FASES

Na primeira etapa foi testado um único sensor. Na segunda etapa construíram-se três sensores a partir da experiência e resultados da etapa anterior. Essas unidades foram testadas em bancada, em um circuito trifásico. O teste consistiu em monitorar as correntes elétricas em um circuito trifásico operando em duas situações: em condição normal e em condição de FAI induzida. Para a realização do testes foi montada uma bancada no Laboratório de Baixa Tensão do LACTEC, constituída de três fontes de tensão monofásica, caracterizando uma alimentação trifásica, alimentando uma carga de baixa impedância, permitindo, dessa forma, a circulação de correntes de valor próximo àquelas dos circuitos reais e controladas através da variação na tensão das fontes monofásicas. As FAIs são provocadas pela interrupção do circuito, feita através da abertura de chaves do tipo faca que também são parte do arranjo físico, como pode ser observado na figura 30, na figura 31 e na figura 32, nas quais também aparecem os sensores aplicados a cada uma das fases.

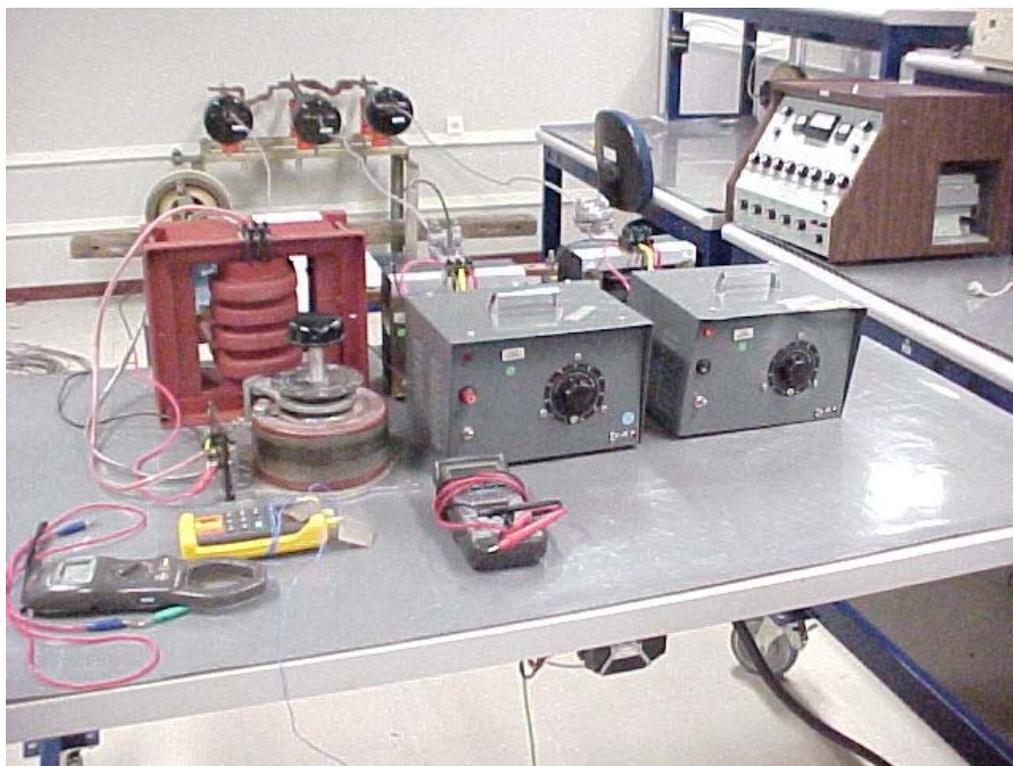
FIGURA 31 – FOTO DO ARRANJO FÍSICO PARA O TESTE

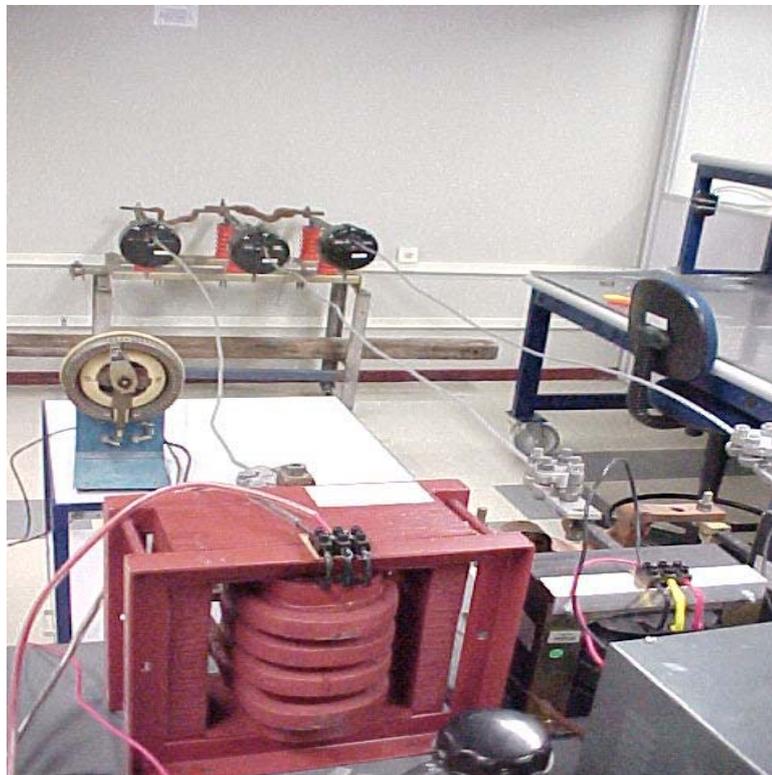
FIGURA 32 - TESTES EM BANCADA TRIFÁSICA, COM SENSORES APLICADOS NAS TRÊS FASES

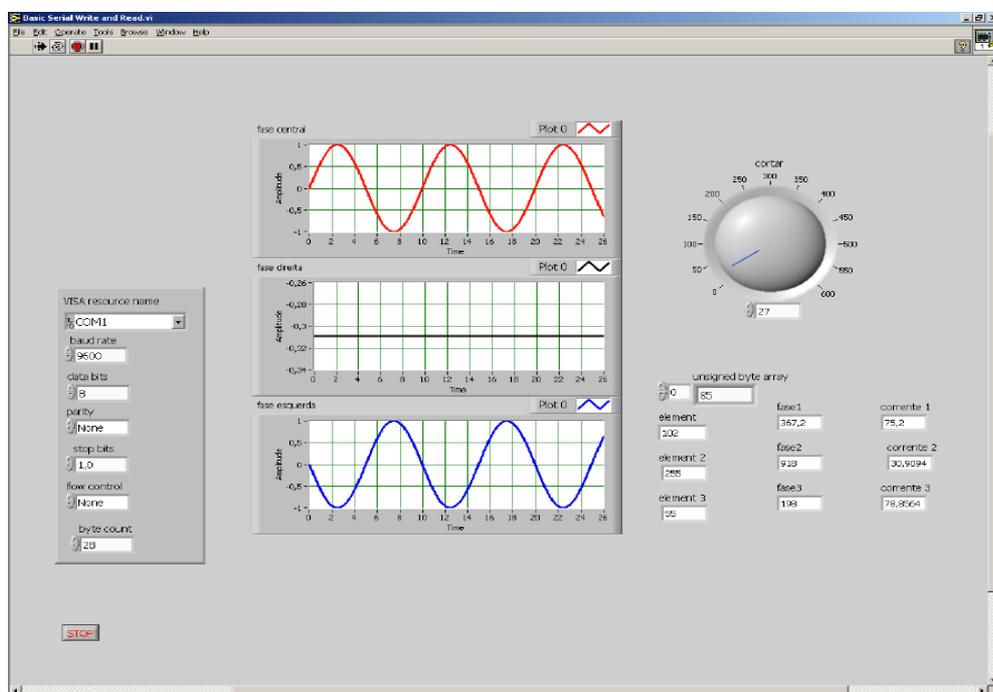
FIGURA 33 - TELA DO LABVIEW APRESENTANDO A FAI NA FASE 2 E DEFASAMENTO ENTRE AS OUTRAS DUAS

O sinal foi transmitido por meio de rádio e adquirido em um microcomputador que, através do programa LabVIEW da National Instruments [48], indicava numérica e graficamente a condição das correntes elétricas presentes no circuito e as FAIs, quando simuladas.

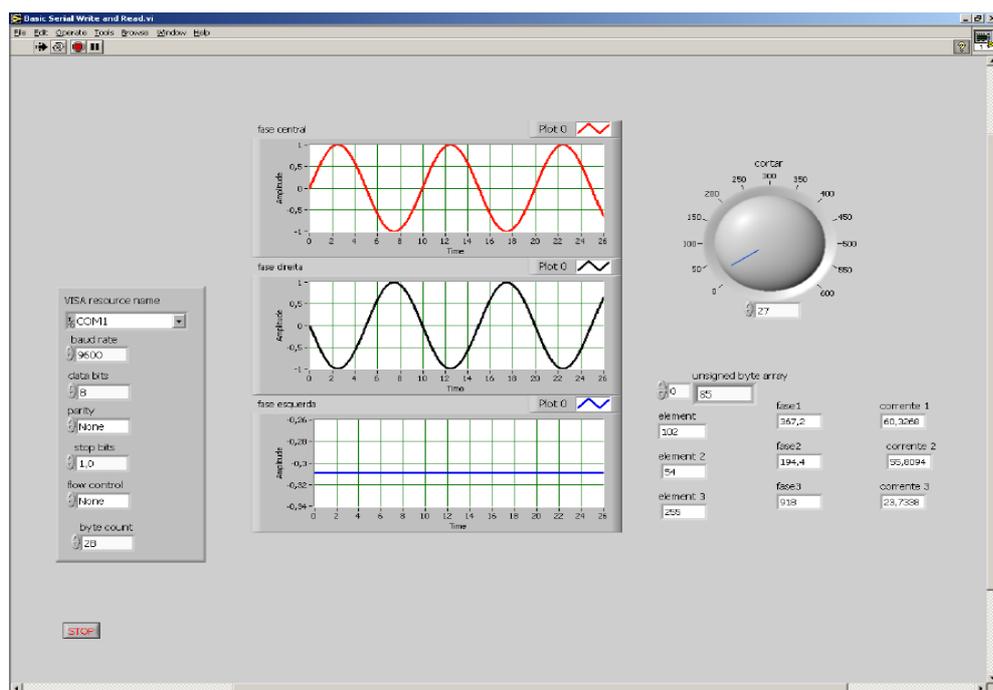
FIGURA 34 - TELA DO LABVIEW APRESENTANDO A FAI NA FASE 3 E DEFASAMENTO ENTRE AS OUTRAS DUAS

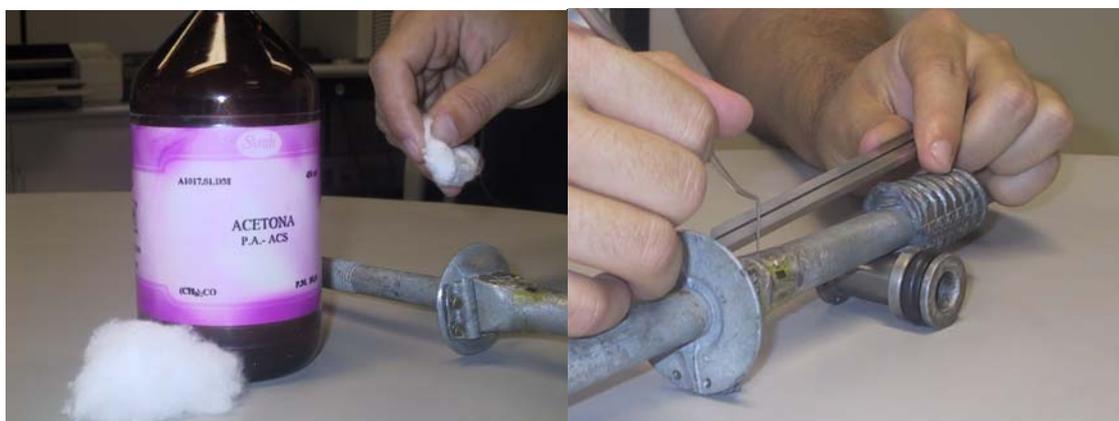
FIGURA 36 - PREPARAÇÃO DA SUPERFÍCIE E MARCAÇÃO DA POSIÇÃO DE INSTALAÇÃO DO EXTENSÔMETRO.

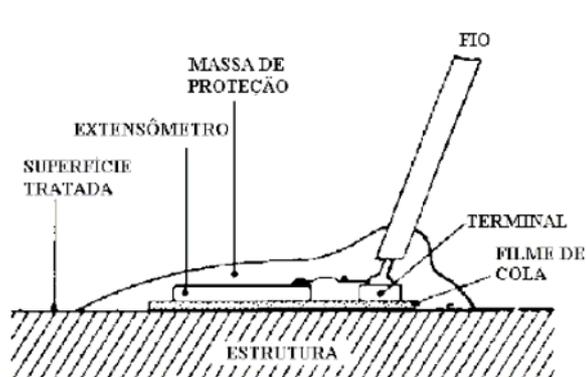
FIGURA 37 - INSTALAÇÃO DE UM EXTENSÔMETRO EM UM SUBSTRATO [57]

Os extensômetros são colados com adesivo específico. A cola pode ser dos tipos cianocrilático, epóxi monocomponente ou epóxi bicomponente. Para todas as possibilidades o prazo de validade do produto deve estar em vigência, bem como deve ser armazenado conforme recomendações do fabricante. Caso estas condições não sejam atendidas o adesivo deve ser descartado. Para o adesivo epóxi bicomponente a preparação deve levar em conta “tempo de pote”, ou seja, o período máximo de tempo que o adesivo preparado pode aguardar antes da aplicação sem curar no próprio recipiente de preparação.

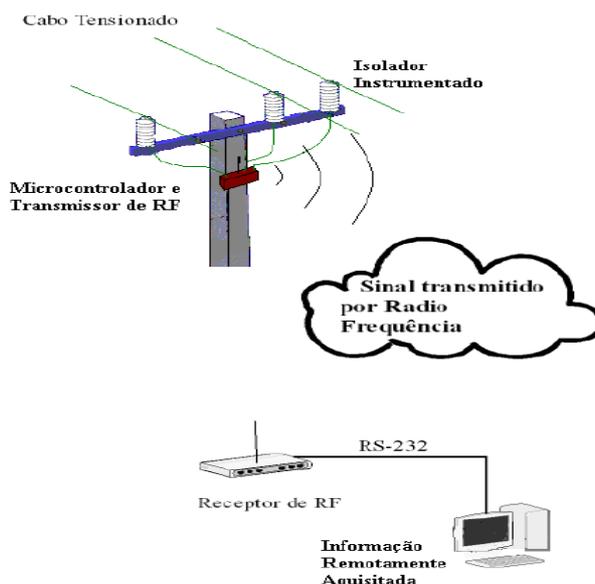
FIGURA 38 - DESENHO ESQUEMÁTICO DO SISTEMA DE DETECÇÃO DE ROMPIMENTO DE CABOS.
