**SISTEMAS PARA DETECÇÃO DE FALTA DE ALTA IMPEDÂNCIA E DE
ROMPIMENTO DE CONDUTORES EM REDES DE DISTRIBUIÇÃO DE ENERGIA
ELÉTRICA**

Tese apresentada ao Programa de Pós Graduação em Engenharia da Universidade Federal do Paraná, como requisito parcial à obtenção do título de Doutor em Engenharia, Área de Concentração: Engenharia e Ciência dos Materiais.

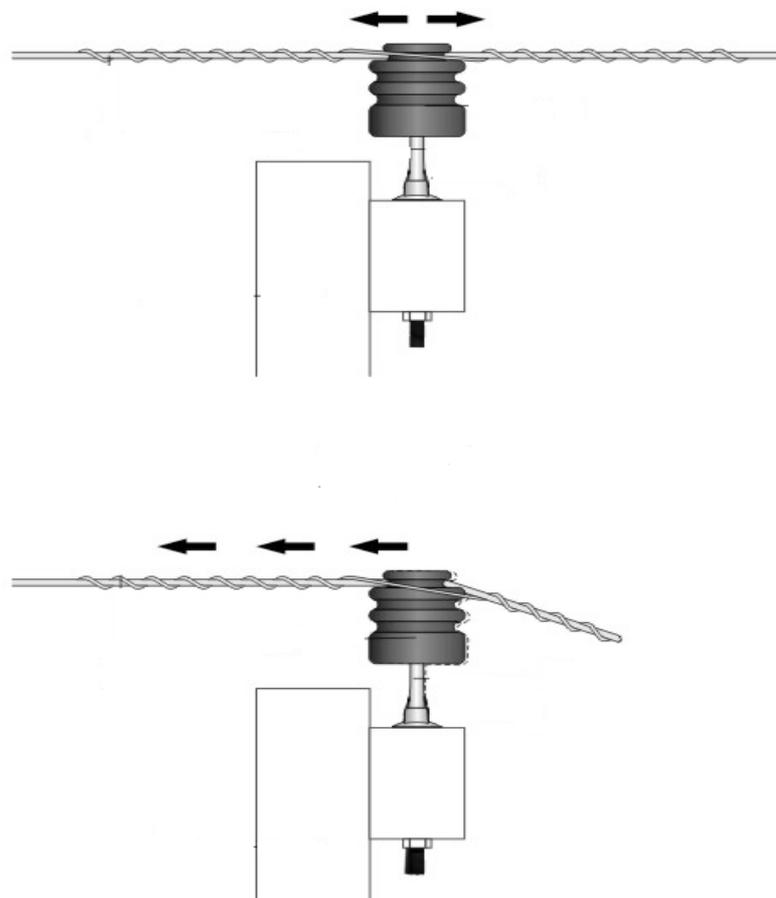
FIGURA 39 - SIMULAÇÃO DA SITUAÇÃO NORMAL (SUPERIOR) E DE CABO ROMPIDO (INFERIOR) [65].

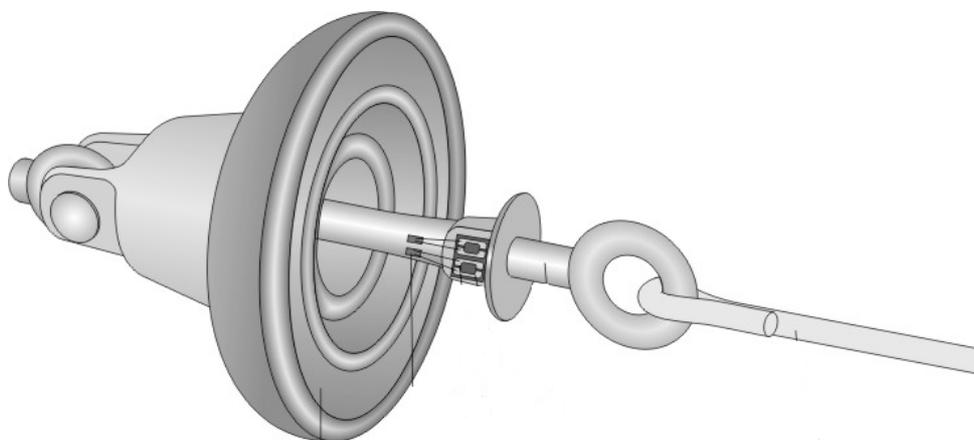
FIGURA 40 - ISOLADOR DE ANCORAGEM INSTRUMENTADO [65].

Os sensores são inéditos e sua construção se fundamenta na instrumentação de isoladores amplamente utilizados em redes de distribuição, de modo que suas características elétricas e mecânicas se mantêm inalteradas conferindo, assim, a necessária confiabilidade operacional ao ramal elétrico. Essa solução não é de alto custo, tendo em vista tratar-se da preparação de um isolador que já seria imprescindível, mesmo no arranjo convencional das redes.

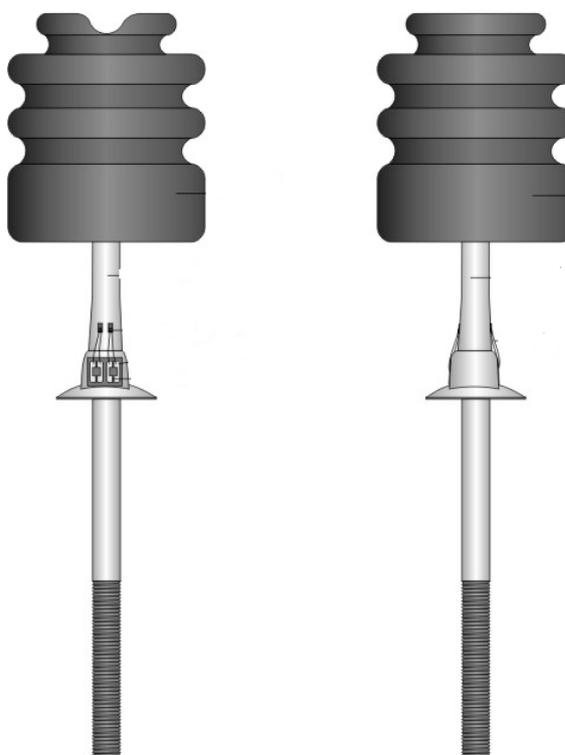
A figura 41 mostra a aplicação de extensômetros em isoladores de pino, aqui denominados de isolador de pino instrumentado ou de sensor.

FIGURA 41 - ISOLADOR DE PINO INSTRUMENTADO. VISTAS FRONTAL E LATERAL [65]

Na figura 41 pode-se observar que dois extensômetros estão fixados lado a lado. Convém ressaltar que, no total, são quatro unidades instaladas sendo que as outras duas estão em posição diametralmente opostas. Foram utilizados quatro

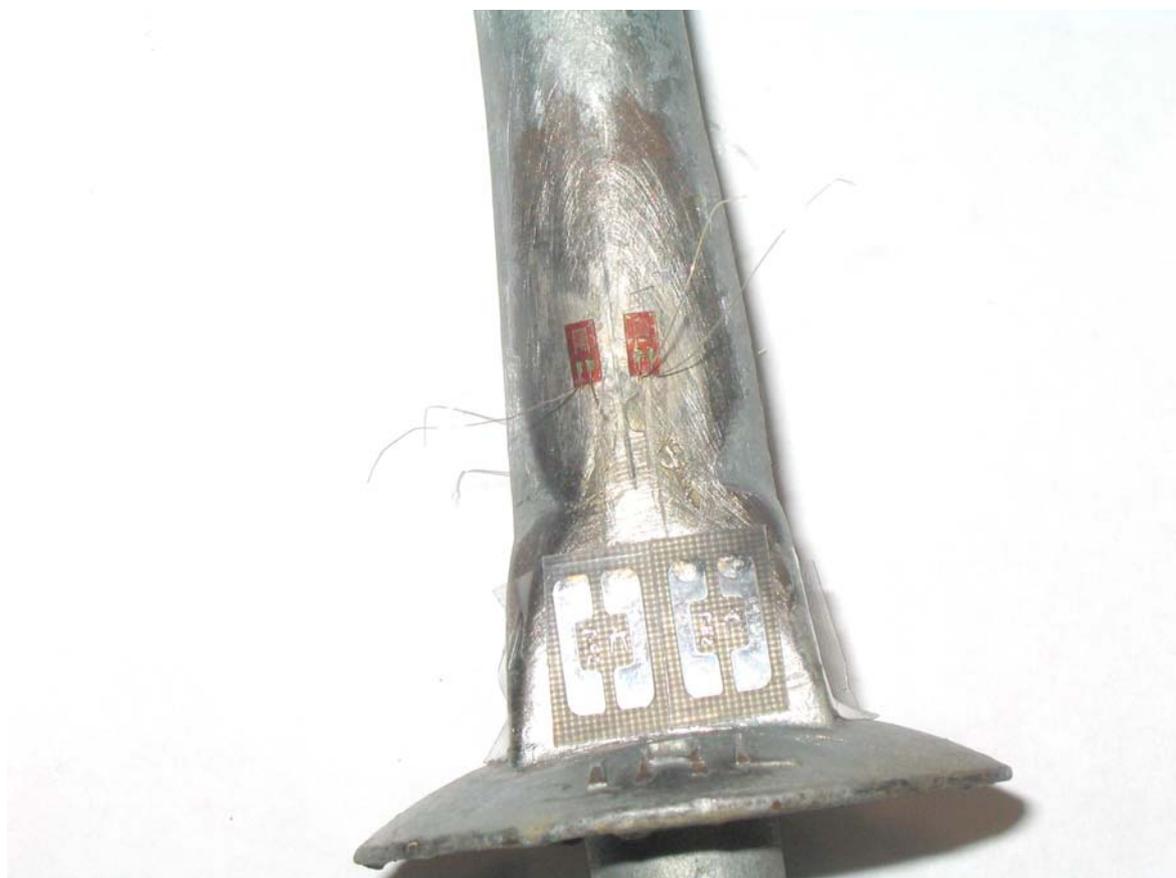
FIGURA 42 - FOTO DA HASTE DO ISOLADOR INSTRUMENTADO COM EXTENSÔMETROS A SEREM CONECTADOS À PLACA DE CONEXÃO ELÉTRICA.

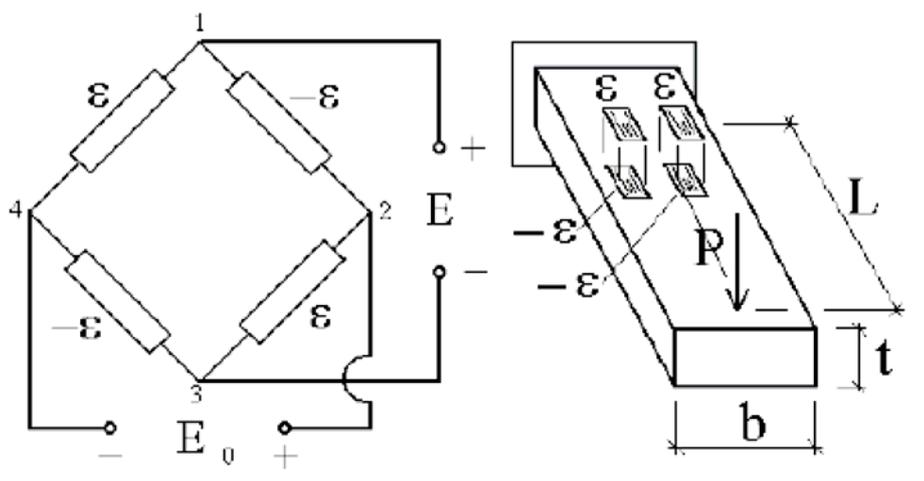
FIGURA 43 - FORMA DE LIGAÇÃO ELÉTRICA ADOTADA. QUATRO EXTENSÔMETROS LIGADOS, CONSTITUINDO CADA UM DELES UM BRAÇO DA PONTE DE WHEATSTONE [57]

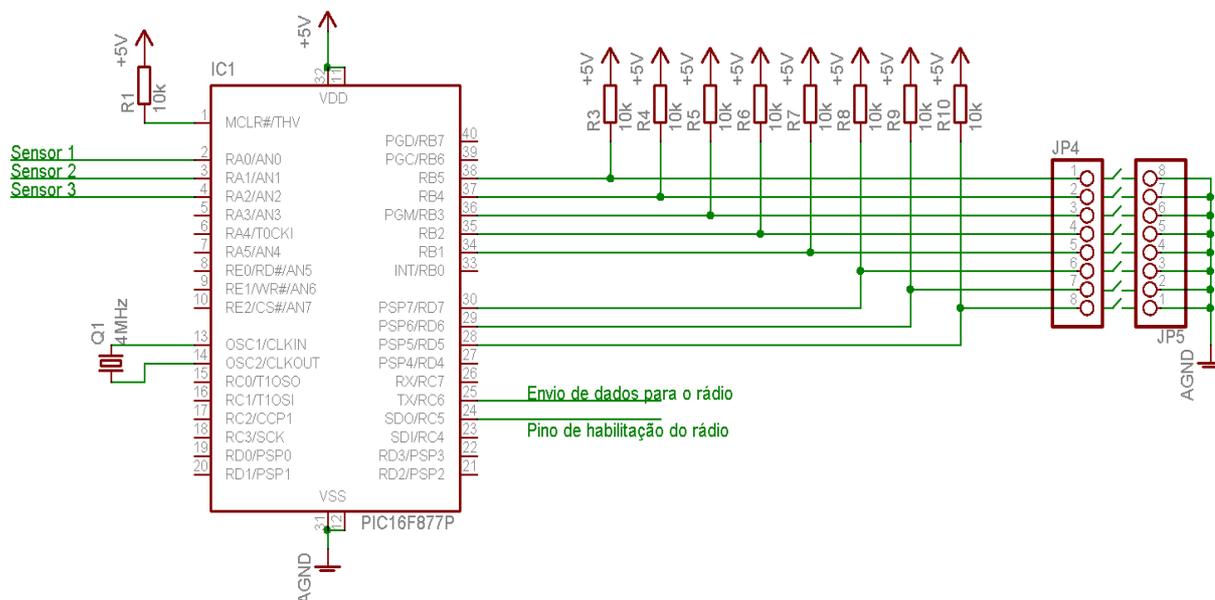
FIGURA 45 - ESQUEMA DO PIC 16F877 UTILIZADO NOS SISTEMAS DE TRANSMISSÃO DE SINAL.

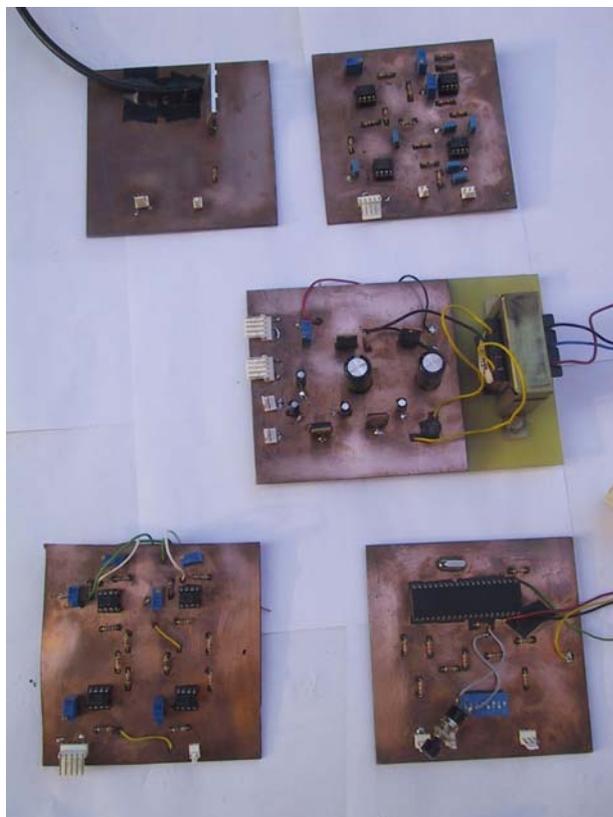
FIGURA 46 – CIRCUITO DE TRANSMISSÃO. FOTOS DAS PLACAS DE CIRCUITO IMPRESSO CONFECCIONADAS PARA A TRANSMISSÃO DE SINAIS

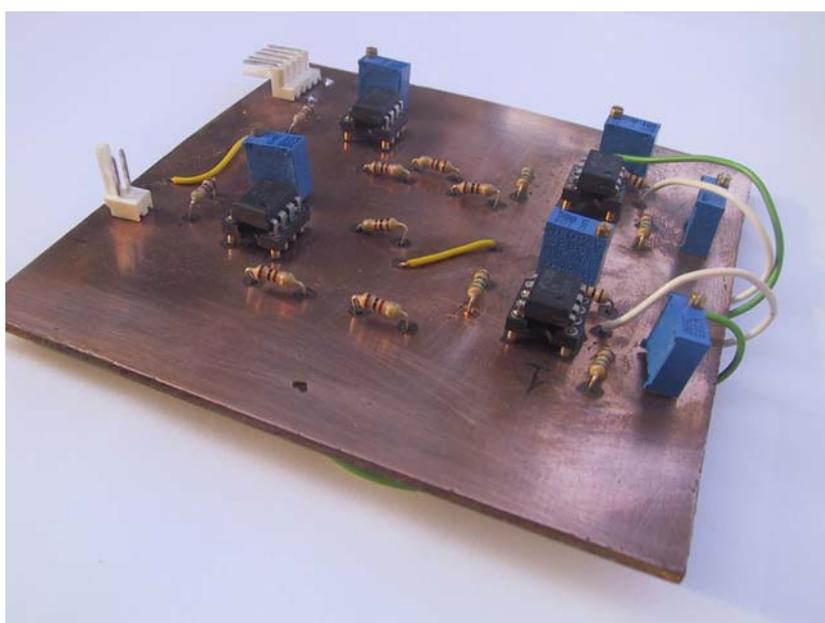
FIGURA 47 - CIRCUITO DE TRANSMISSÃO. FOTO DA PLACA QUE CONTÉM OS AMPLIFICADORES

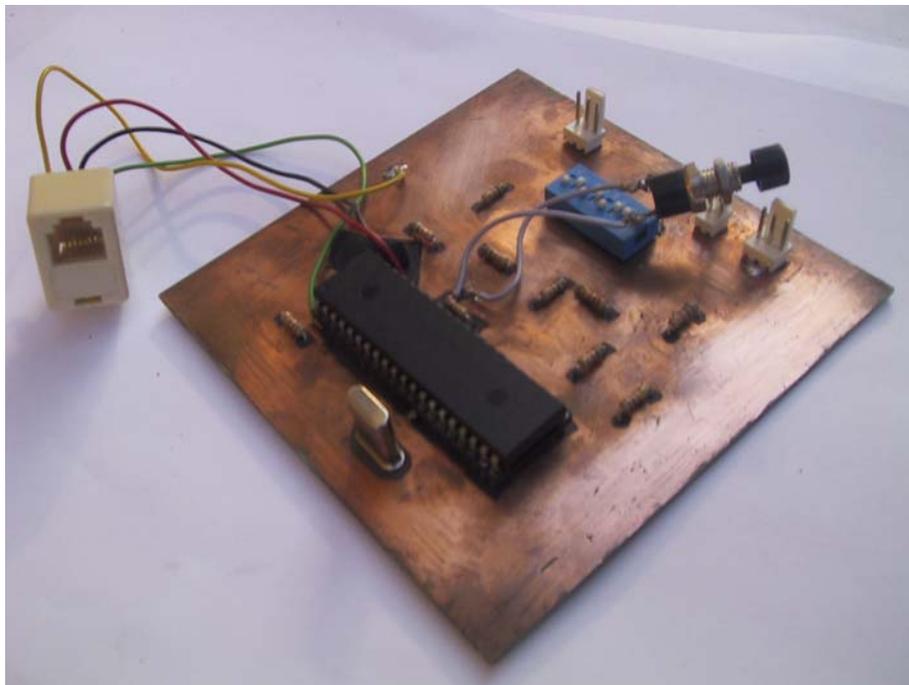
FIGURA 48 - CIRCUITO DE TRANSMISSÃO. FOTO DA PLACA QUE CONTÉM O MICROCONTROLADOR PIC16F877

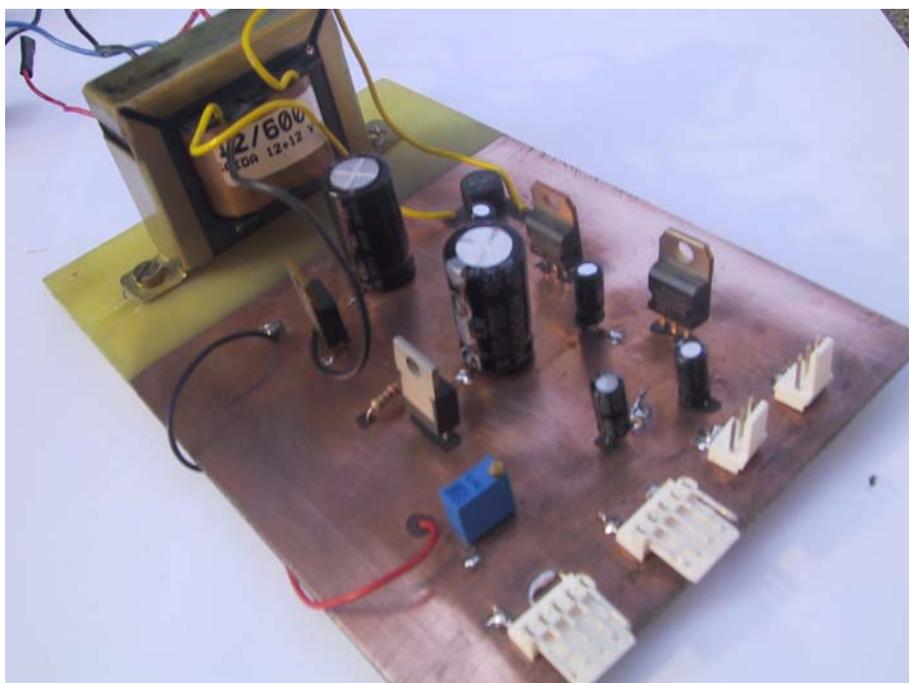
FIGURA 49 - CIRCUITO DE TRANSMISSÃO. FOTO DA PLACA QUE CONTÉM A FONTE

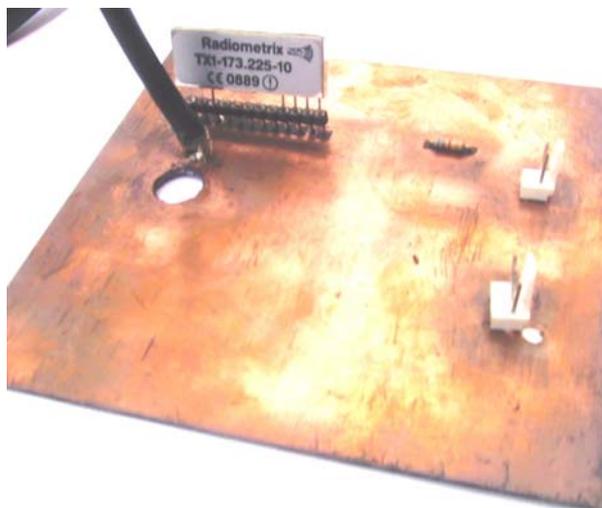
FIGURA 50 - CIRCUITO DE TRANSMISSÃO. FOTO DA PLACA QUE CONTÉM O RÁDIO RADIOMATRIX E RESPECTIVA ANTENA DE TRANSMISSÃO A ELE CONECTADA.

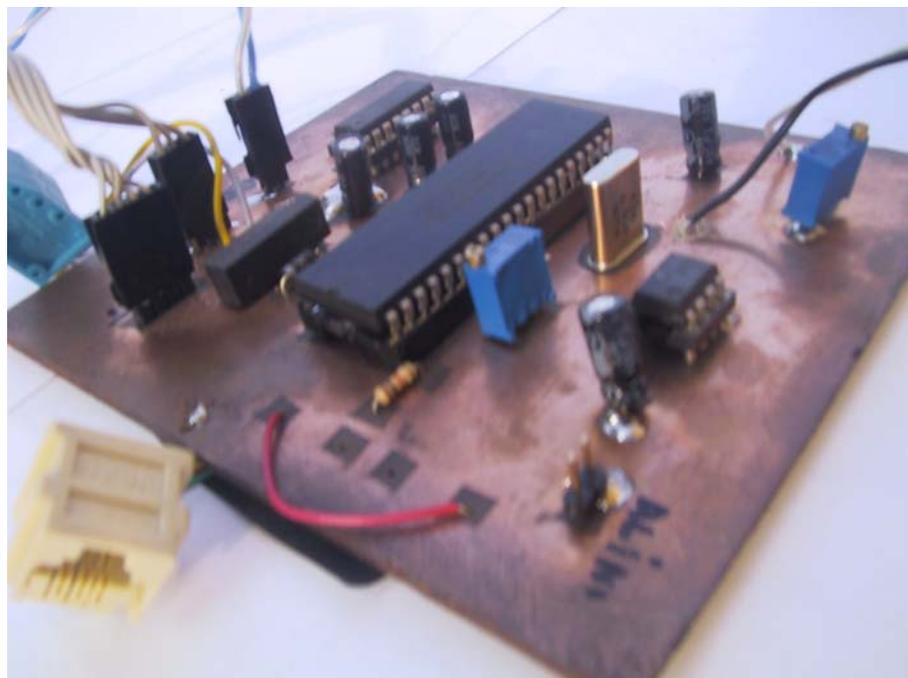
FIGURA 53 - CIRCUITO DE RECEPÇÃO. FOTO DA PLACA QUE CONTÉM O MICROCONTROLADOR PIC16F877, E O CIRCUITO MAX 232

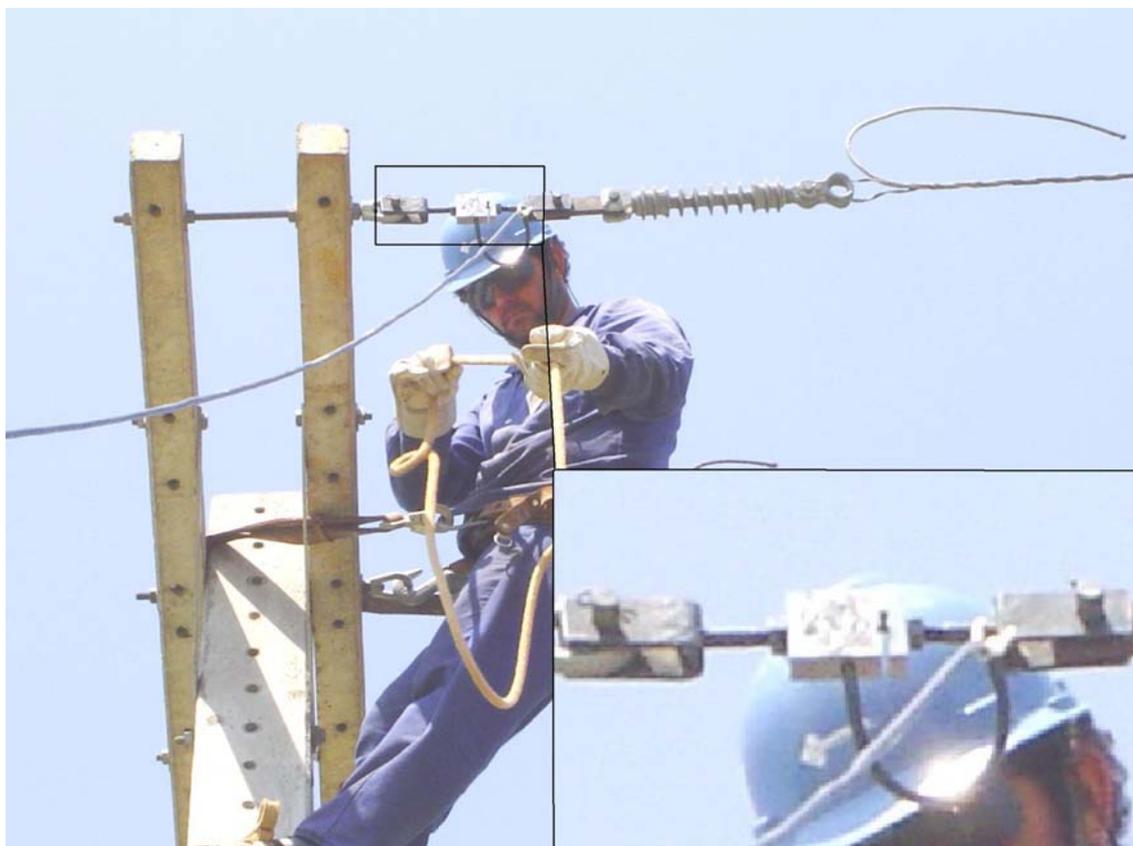
FIGURA 54 - ISOLADOR POLIMÉRICO DE ANCORAGEM COM CÉLULA DE CARGA E TRANSMISSÃO DE SINAL POR CABO ELÉTRICO. DETALHE COM EVIDÊNCIA DA CÉLULA DE CARGA

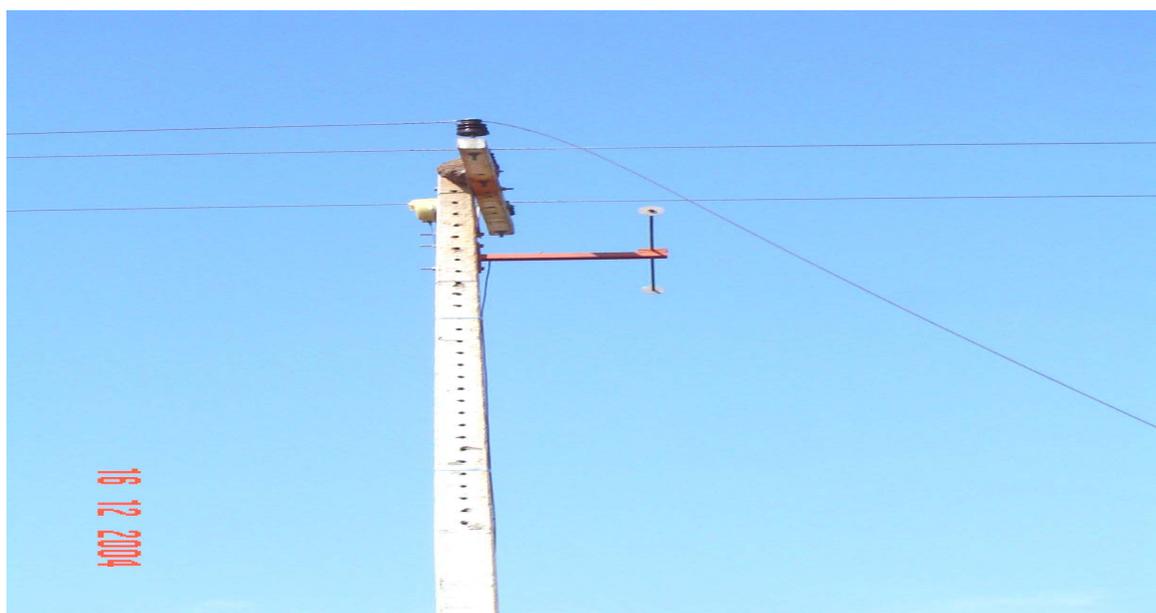
FIGURA 55 - SIMULAÇÃO DE CONDUTOR ROMPIDO

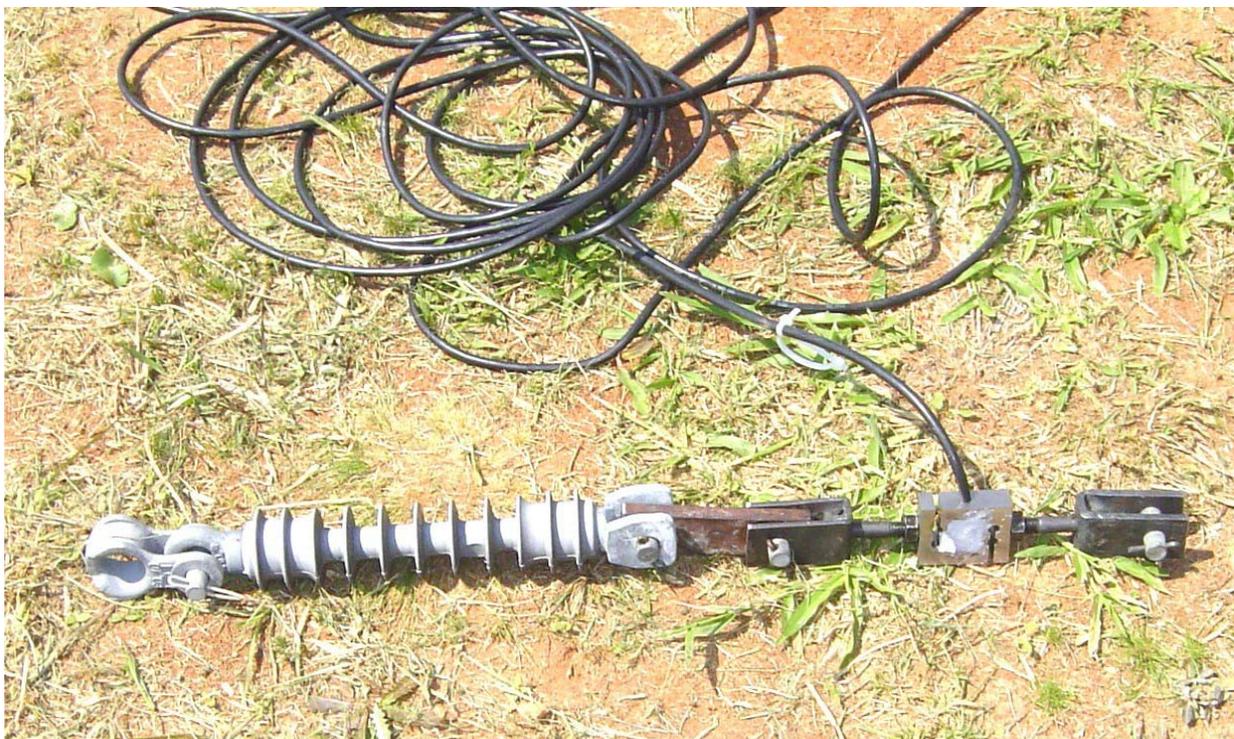
FIGURA 56 - ISOLADOR POLIMÉRICO DE ANCORAGEM E CÉLULA DE CARGA CONSTRUÍDA NO LACTEC

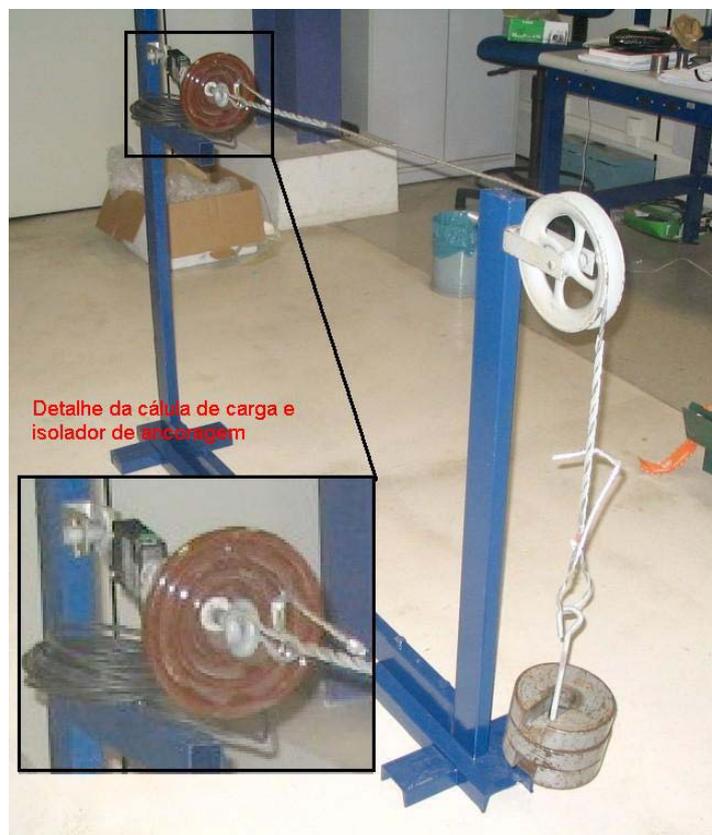
FIGURA 57 - BANCADA PARA SIMULAÇÃO DE ROMPIMENTO. ISOLADOR DE ANCORAGEM COM CÉLULA DE CARGA COMERCIAL, TRANSMISSOR E RECEPTOR DE SINAL VIA RÁDIO

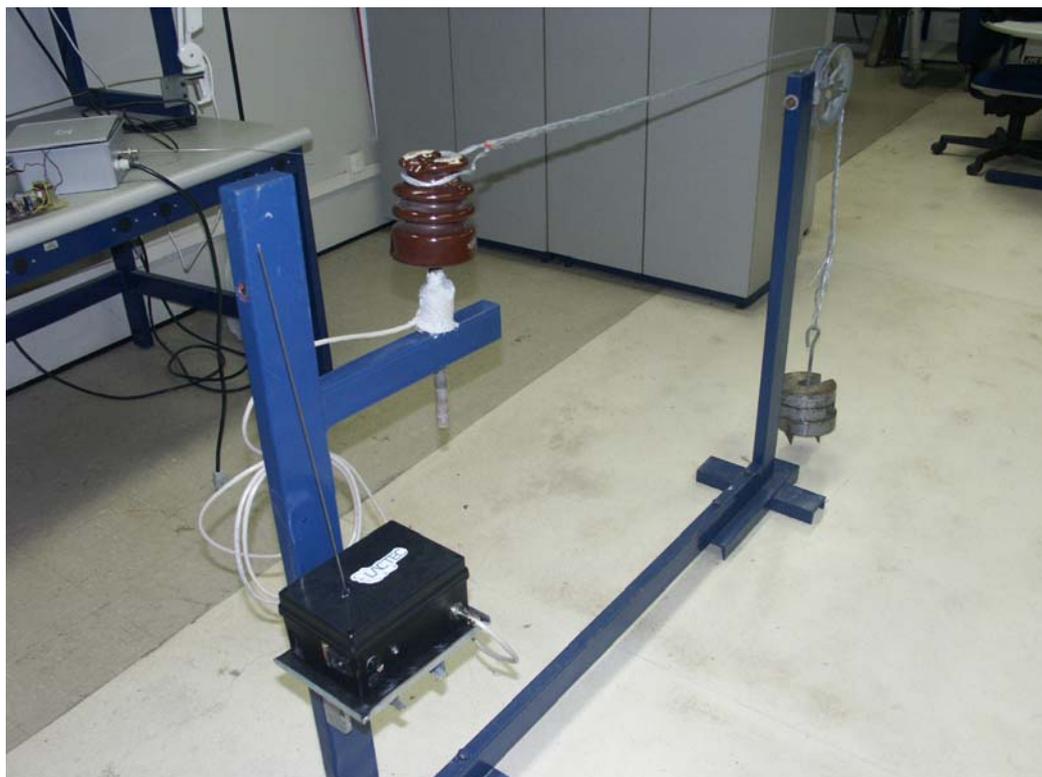
FIGURA 58 - FOTOGRAFIA MOSTRANDO UM ISOLADOR DE PINO INSTRUMENTADO, MONTADO EM BANCADA COM TRANSMISSÃO DE SINAL VIA RÁDIO

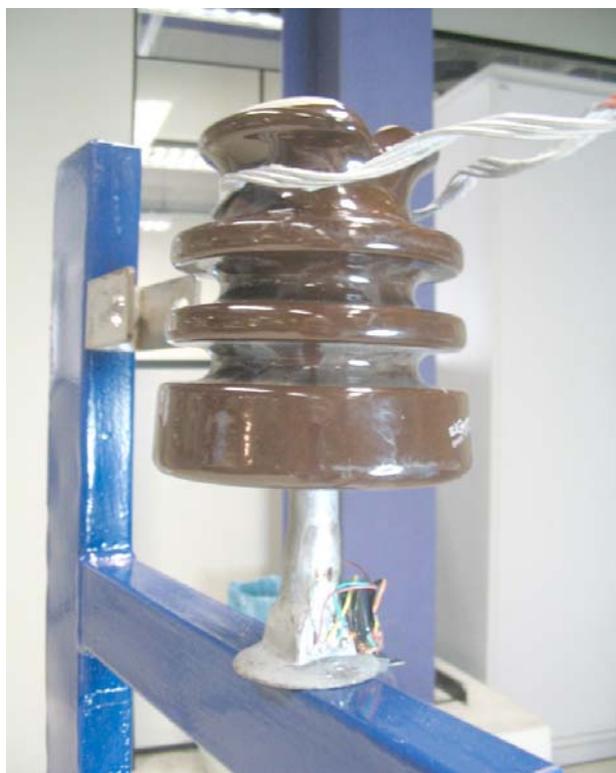
FIGURA 59 - DETALHE DO ISOLADOR DE PINO INSTRUMENTADO

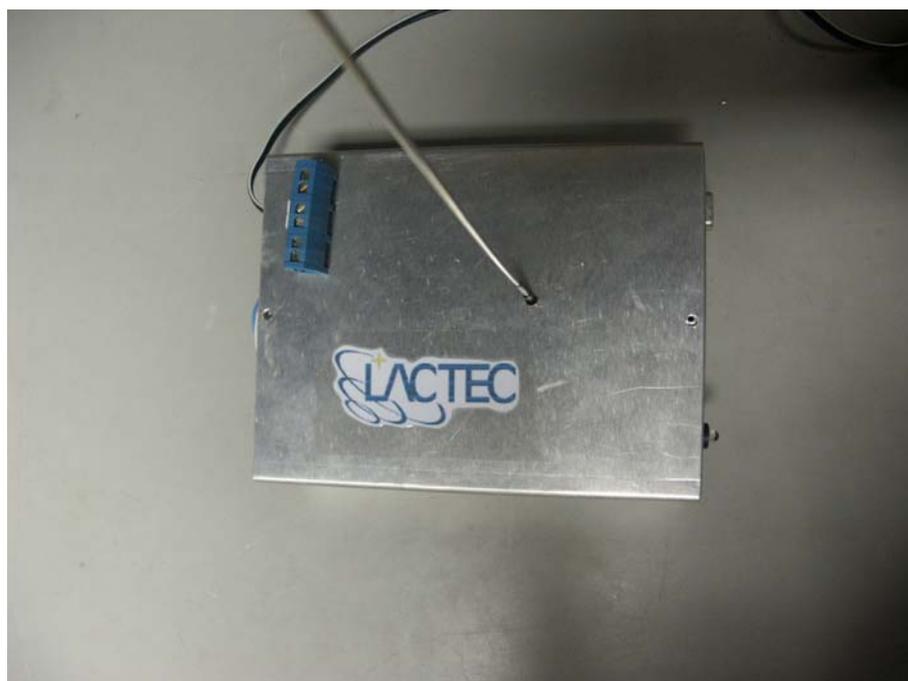
FIGURA 60 - FOTO DO PROTÓTIPO PARA O SISTEMA DE RECEPÇÃO POR RÁDIO INSTALADO NA BANCADA DE LABORATÓRIO.

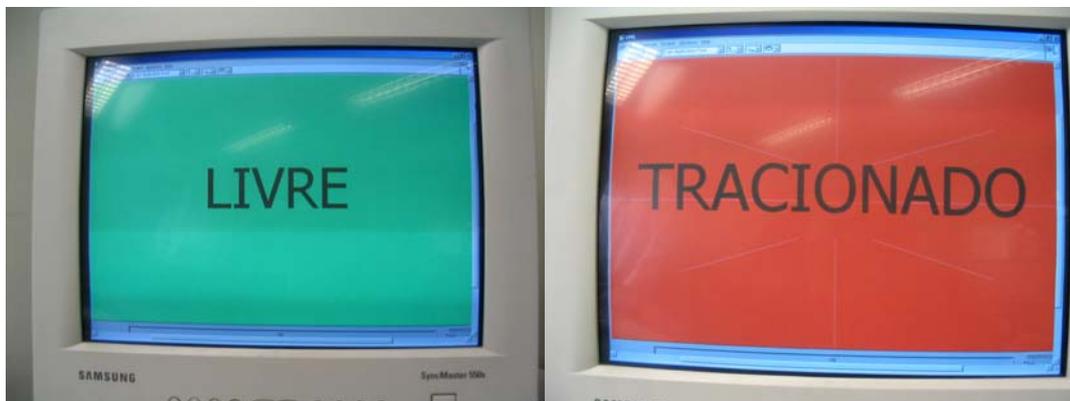
FIGURA 61 - FOTOS MOSTRANDO AS TELAS DE AVISO À OPERAÇÃO RELATIVAS AO ESTADO DO CONDUTOR

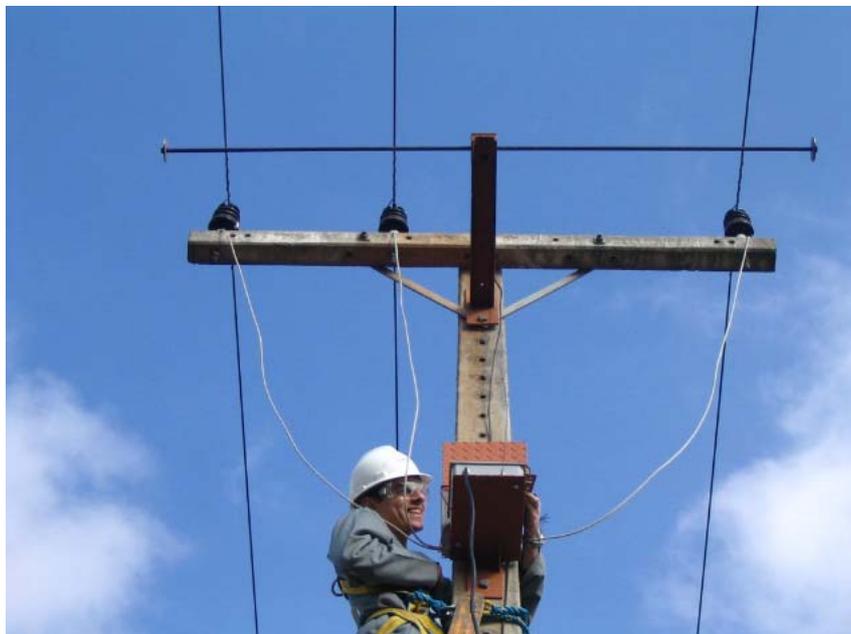
FIGURA 62 - FOTO DOS ISOLADORES DE PINO INSTRUMENTADOS PELA TÉCNICA DA EXTENSOMETRIA INSTALADOS EM POSTE CONVENCIONAL. A IMAGEM CONTÉM, TAMBÉM, O CONJUNTO DE TRANSMISSÃO DE SINAL ATRAVÉS DE RÁDIO (CAIXA FIXADA AO POSTE)

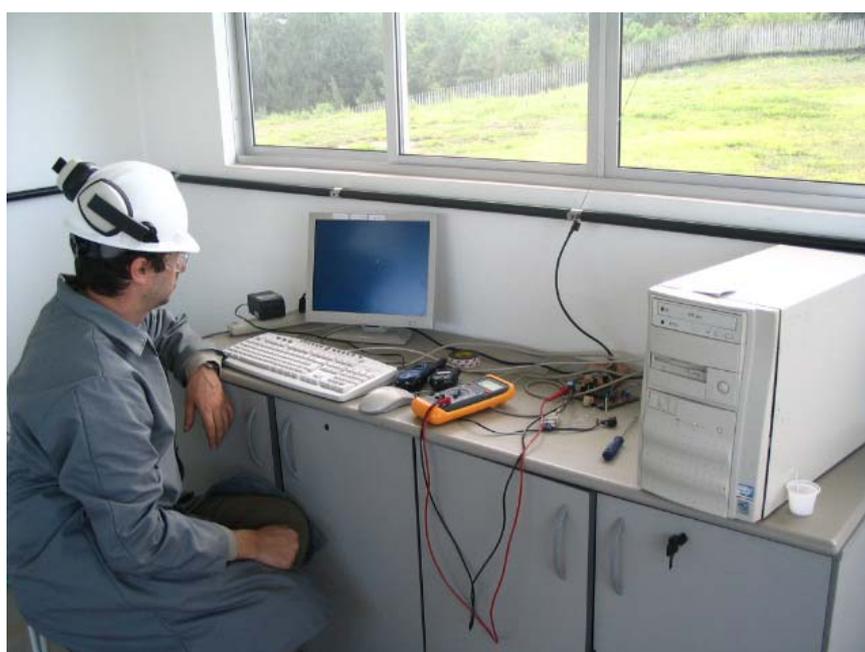
A figura 63 mostra o momento da aquisição dos dados durante os testes na rede experimental de distribuição.

FIGURA 63 - FOTO NO MOMENTO DA AQUISIÇÃO DO SINAL TRANSMITIDO PARA A CASA DE CONTROLE DA REDE EXPERIMENTAL

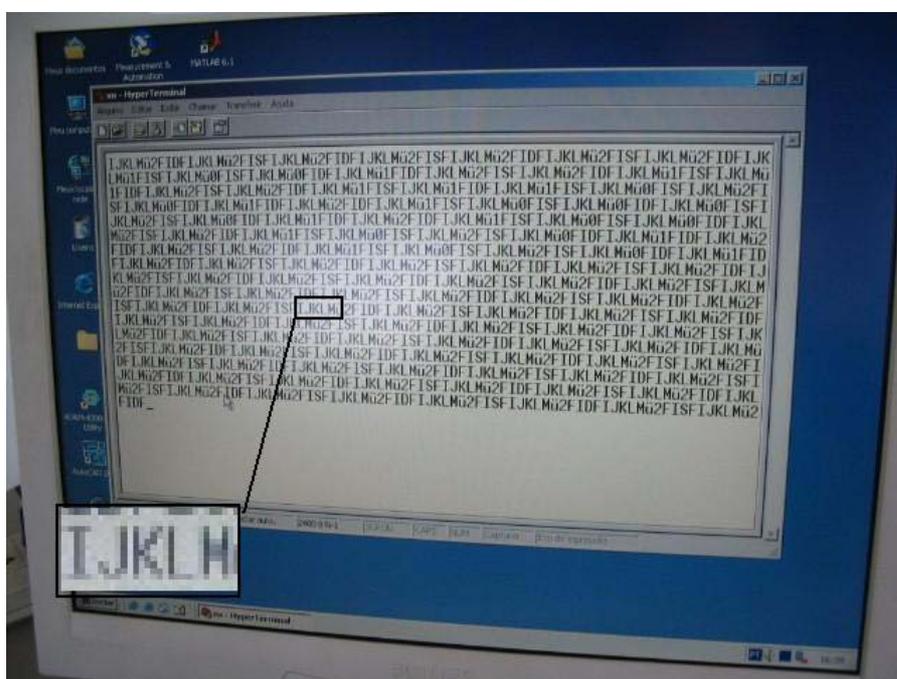
A FIGURA 64 mostra a recepção do sinal no momento do teste e evidencia a característica do referido sinal. A Figura 65 apresenta o *lay-out* da tela do monitor em duas condições, com identificação unívoca do sensor atuado. À esquerda da figura, está retratada uma condição de operação normal, relativa ao poste 10, fase A. À direita, uma condição de cabo rompido.

FIGURA 64 - FOTO DO SINAL TRANSMITIDO E RECEBIDO EM CÓDIGO ASCII

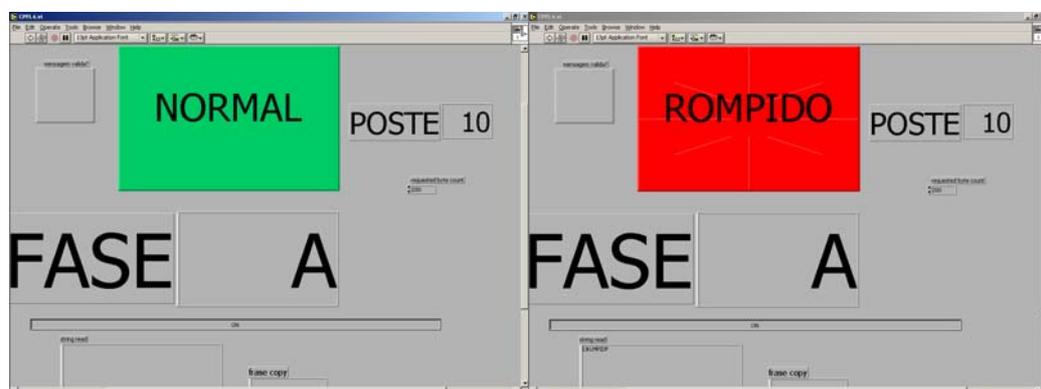
FIGURA 65 - FOTO DO SINAL UNÍVOCO RECONHECIDO ATRAVÉS DO LABVIEW E COM A CONFIGURAÇÃO DISPONIBILIZADA AO OPERADOR DA CONCESSIONÁRIA
