# DIAGNÓSTICO GEOLÓGICO-GEOTÉCNICO NA ESTABILIDADE DE VERTENTES DO ALTO E MÉDIO CURSO DA BACIA DO RIO SAGRADO, PR - BRASIL

Departamento de Pós-Graduação em Geologia

**DIAGNÓSTICO GEOLÓGICO-GEOTÉCNICO NA ESTABILIDADE DE  
VERTENTES DO ALTO E MÉDIO CURSO DA BACIA DO RIO  
SAGRADO, PR - BRASIL**

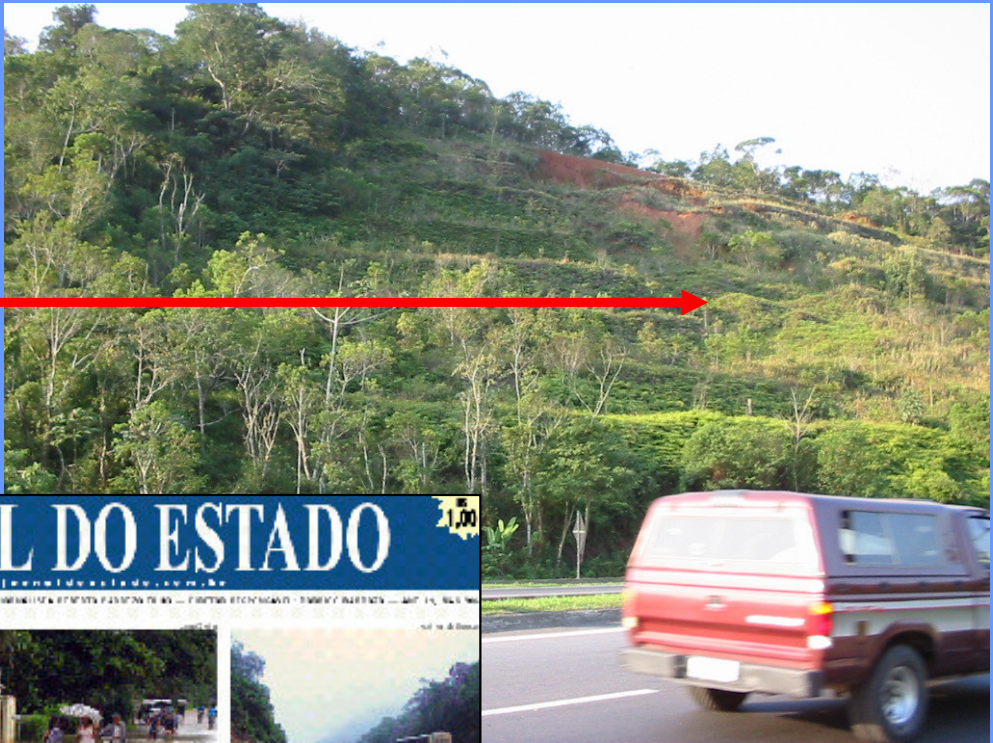
A região é palco de eventos naturais, como chuvas torrenciais, que deflagram grandes escorregamentos, sendo estes, inclusive, noticiados em rede local e nacional, com conseqüentes perdas de cunho material e de vidas humanas.

Dada a importância e a intensidade do tráfego neste trecho da rodovia, os problemas desencadeados por um escorregamento geram riscos que justificam o estudo criterioso das suas causas para orientar medidas preventivas que minimizem tais impactos.

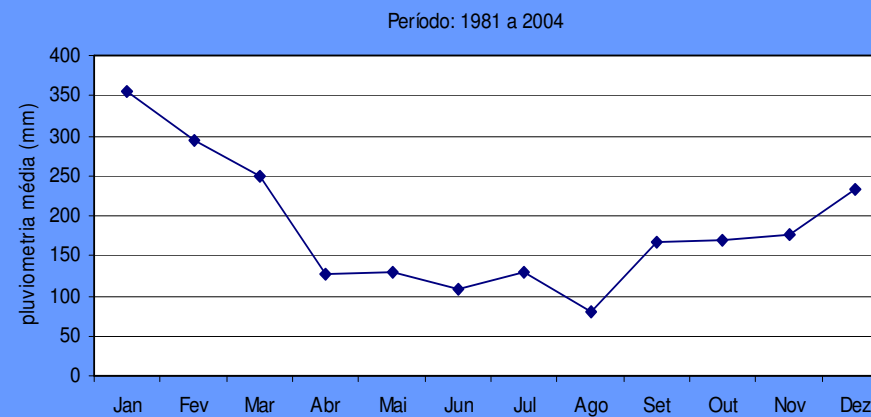
## Índices pluviométricos comprovam as máximas para os meses de janeiro e fevereiro

Fonte: Gráficos elaborados a partir de dados fornecidos pela SUDERHSA (Estação Morretes).

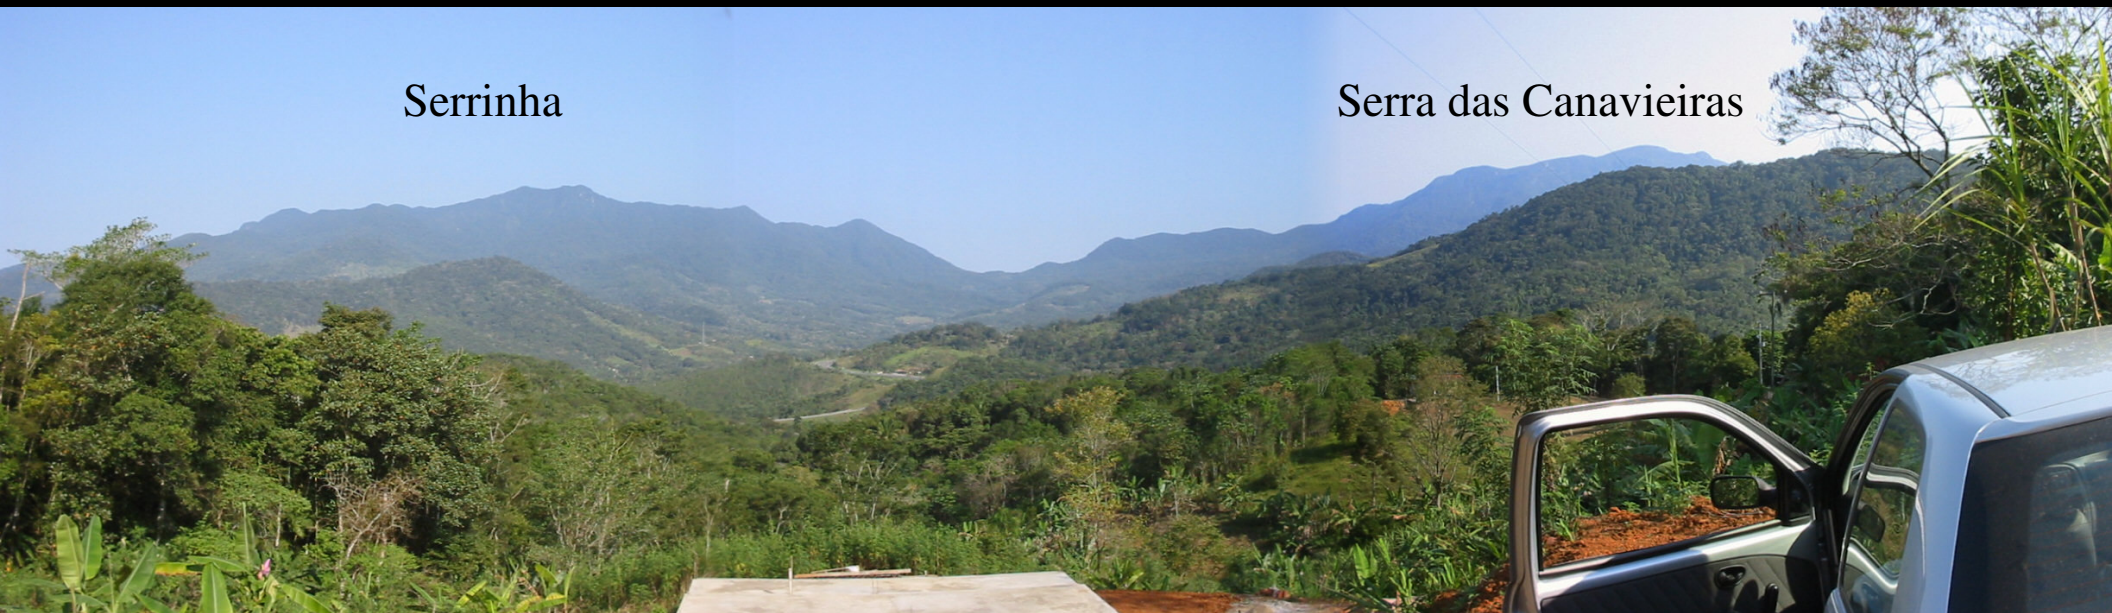
Cristas angulosas das serras ao fundo.

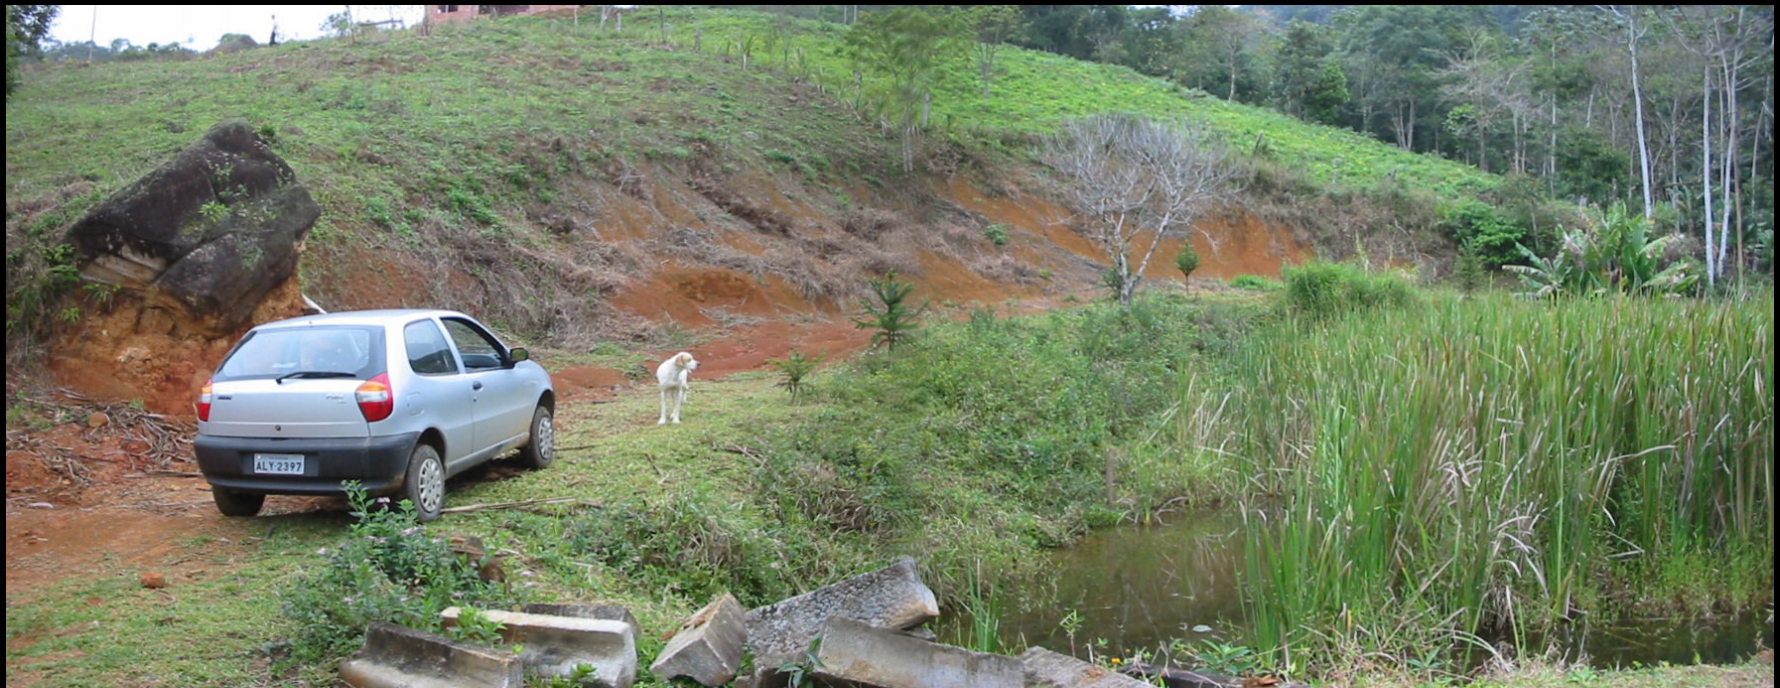
Área coluvial.

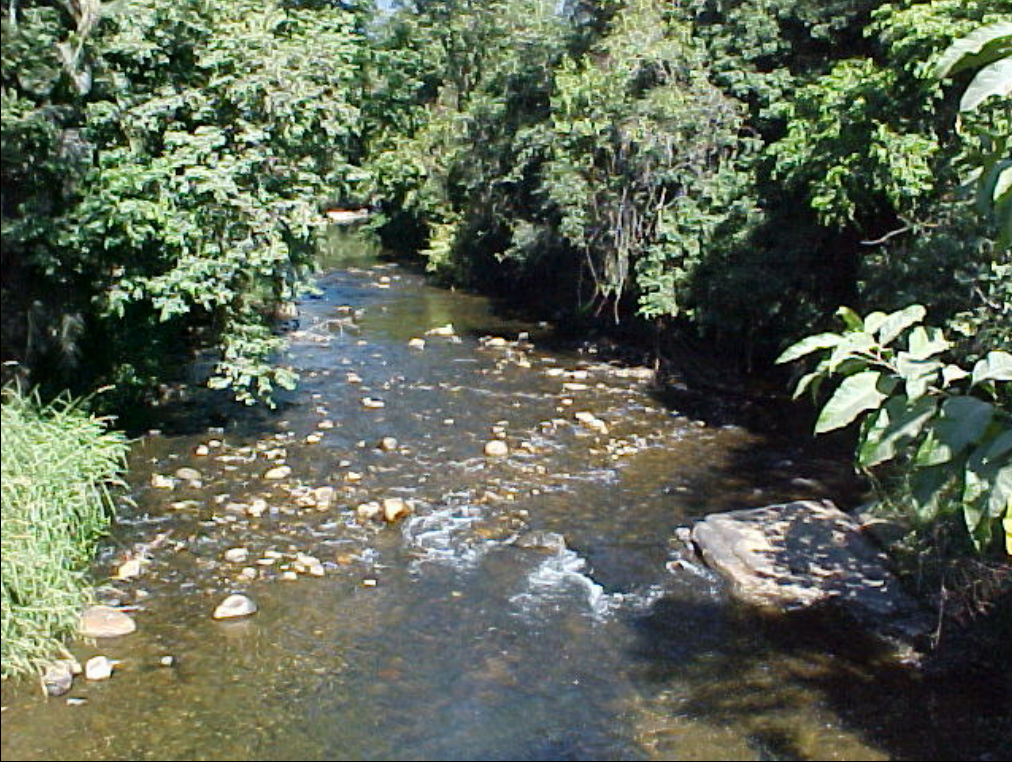
Ocorrência de seixos  
e matacões arredondados  
no leito do rio.

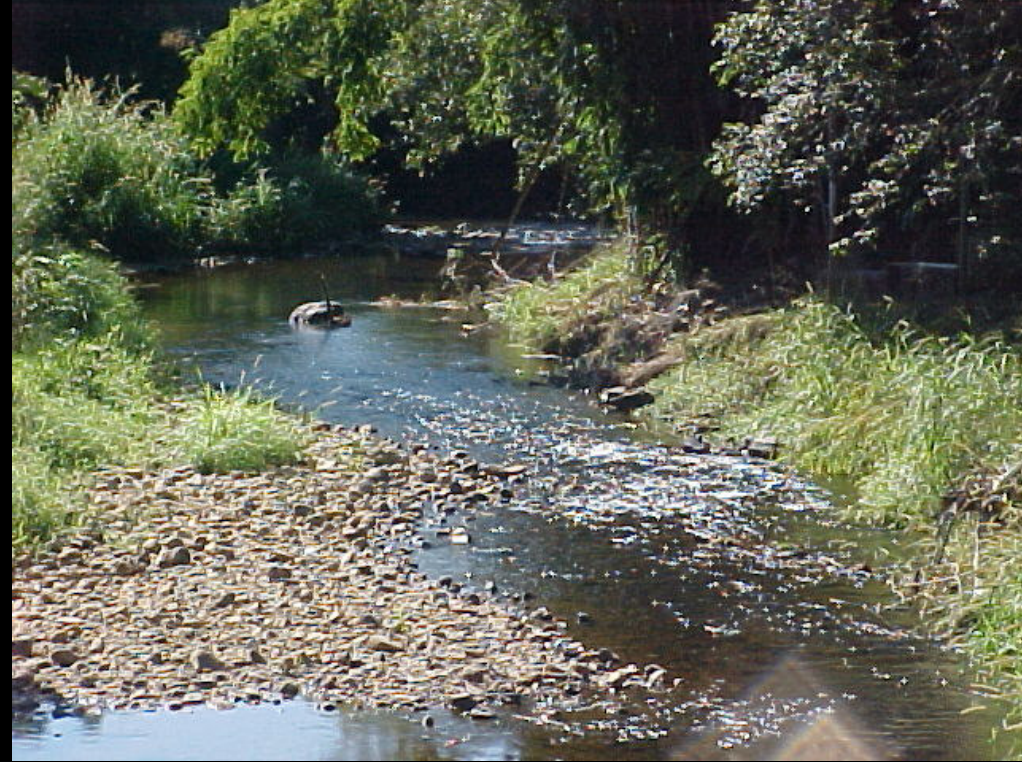
Lâmina d'água límpida e rasa,  
com deposição marginal  
de seixos.

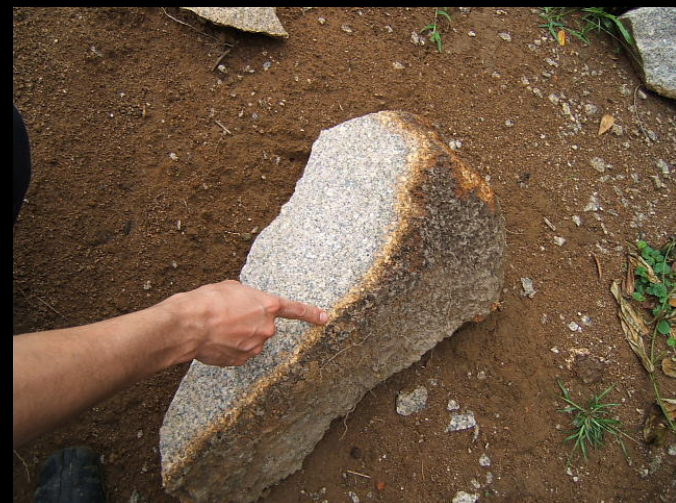
**Decomposição esferoidal**

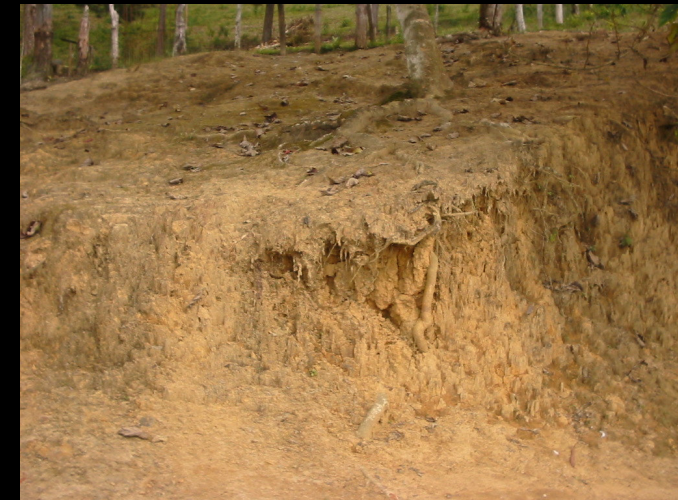
Podzólico

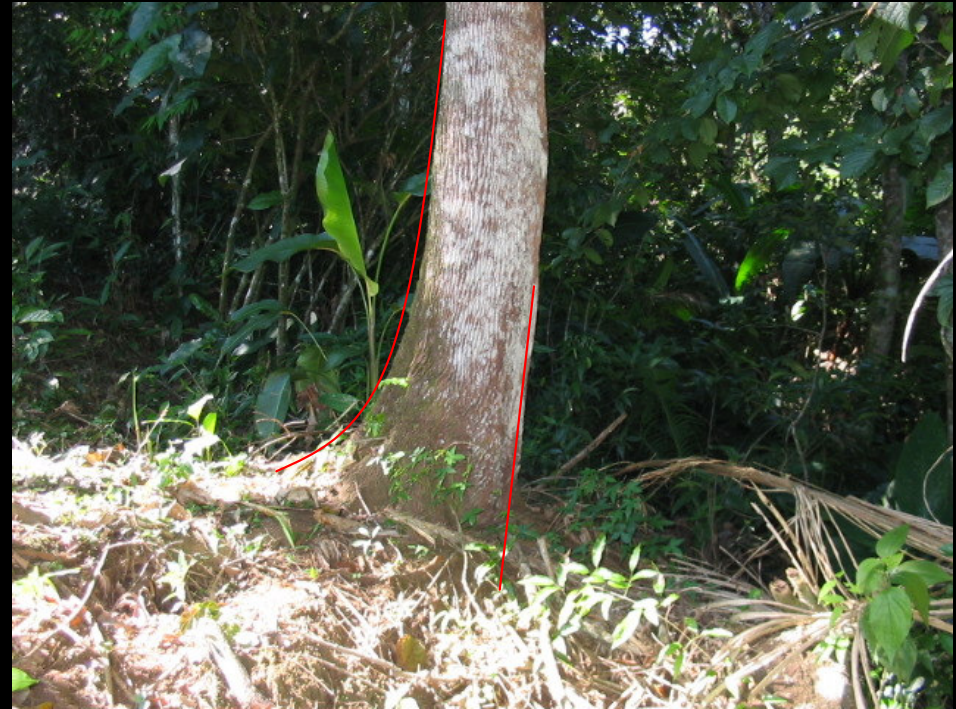
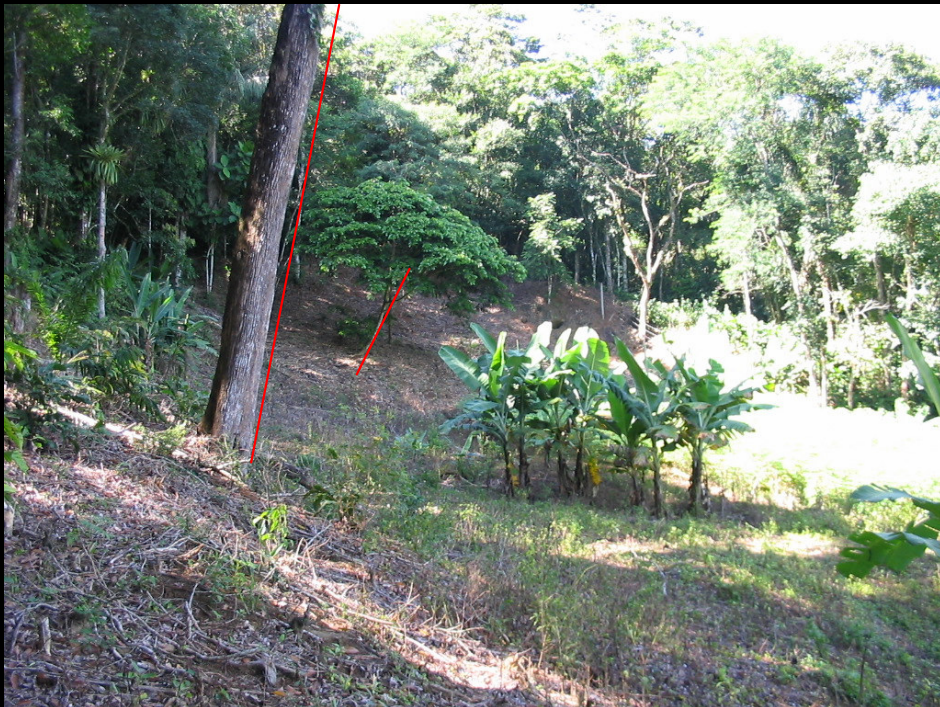
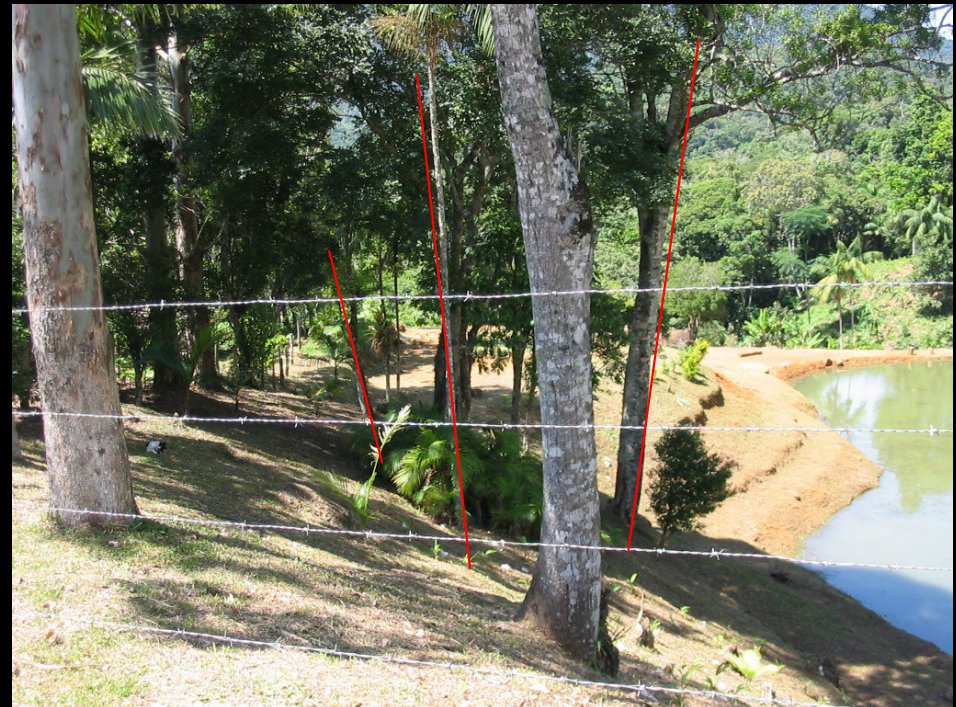
**- Indício de rastejo: árvores inclinadas e encurvada**

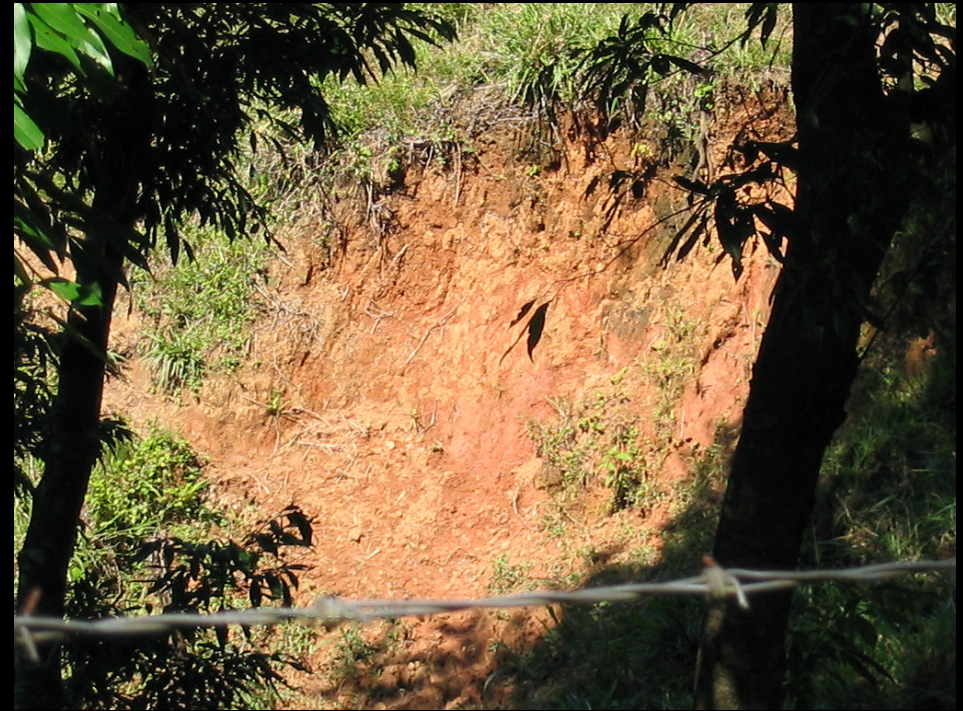
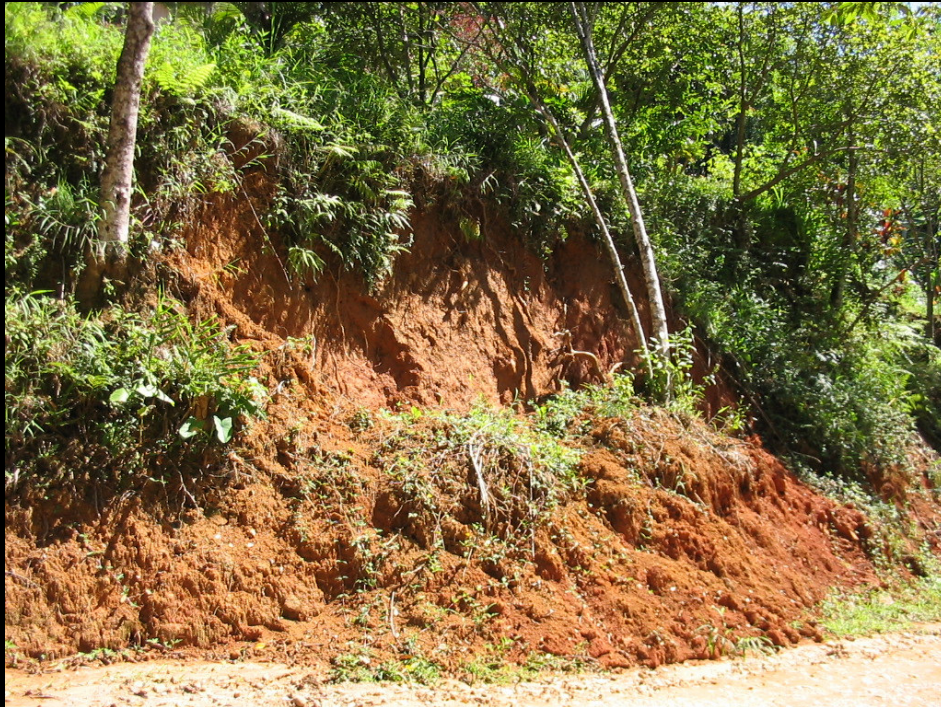
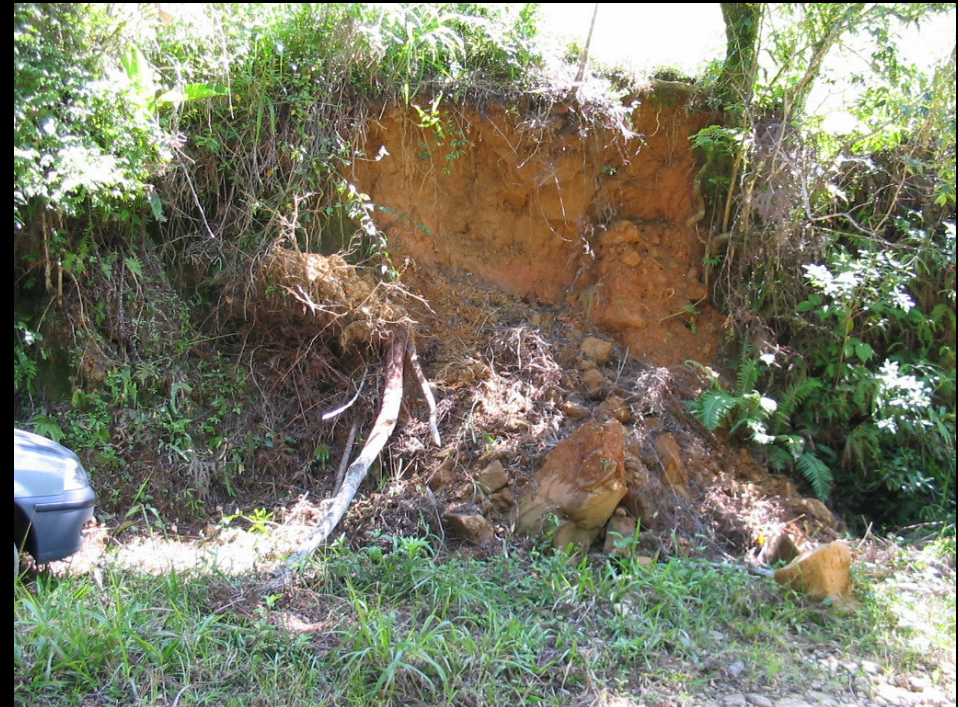
- Pequenas quedas de solo

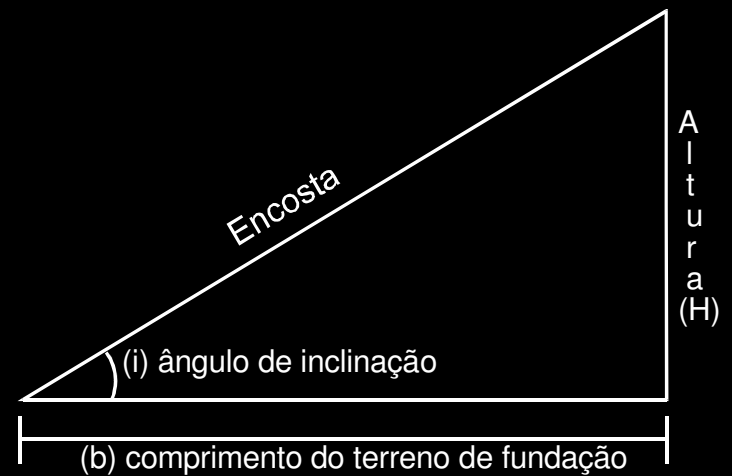
## - Escorregamento

Movimento rápido de massa de solo, cujo centro de gravidade se desloca para baixo e para fora de um talude.

## - Talude ou Encosta

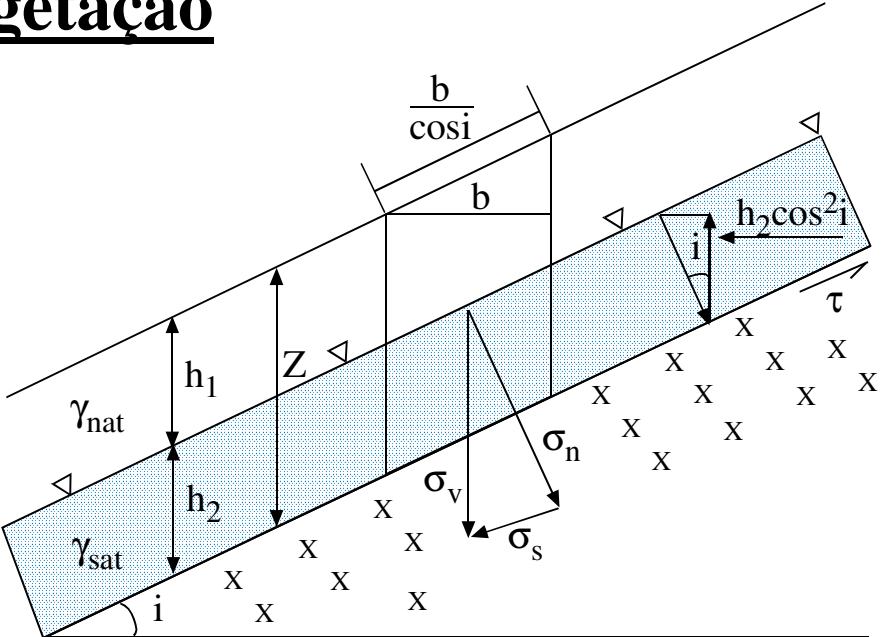
## Forças atuantes:

*Considerando talude infinito composto por solo homogêneo, com percolação de água paralela à superfície de inclinação.*

## Fator de Segurança (FS):

$$FS = \frac{c + (\gamma_{sat} - \frac{h_2}{Z} \gamma_a) Z \cos^2 i \text{tg} \phi}{Z \gamma_{sat} \text{sen} i \cos i}$$

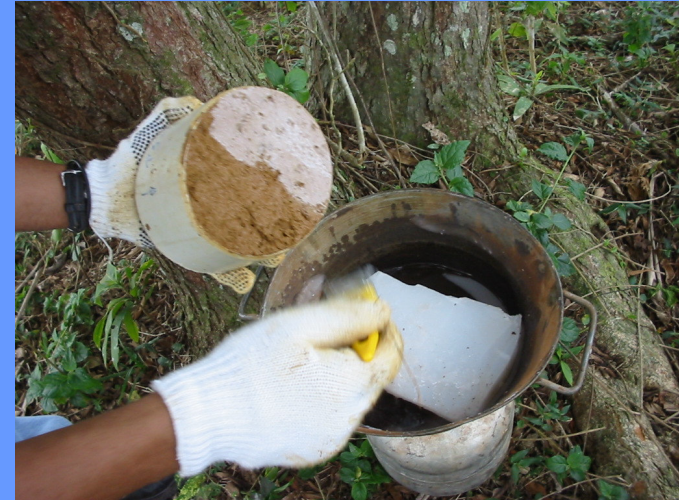
**Para ensaio de Cisalhamento Direto:**

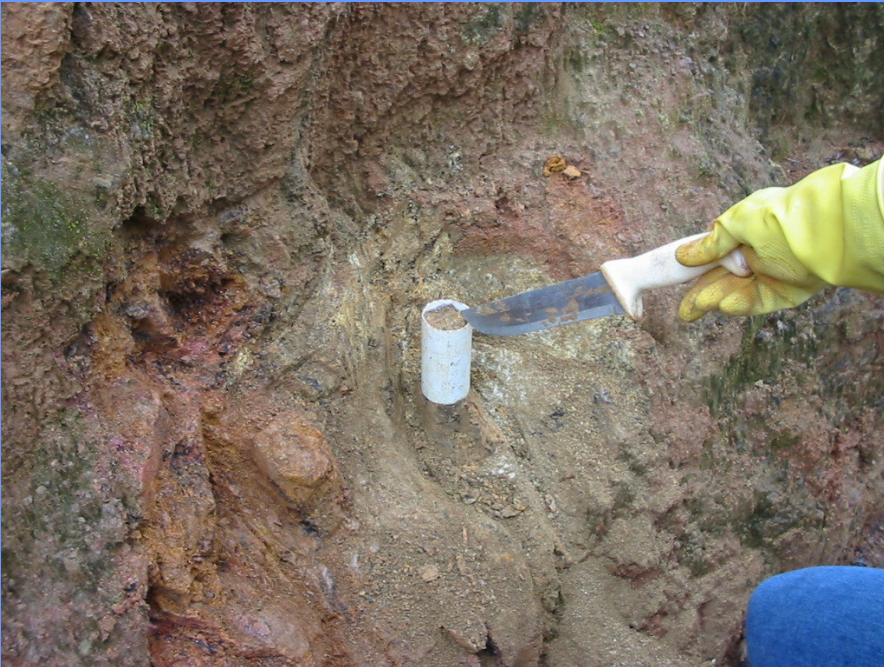
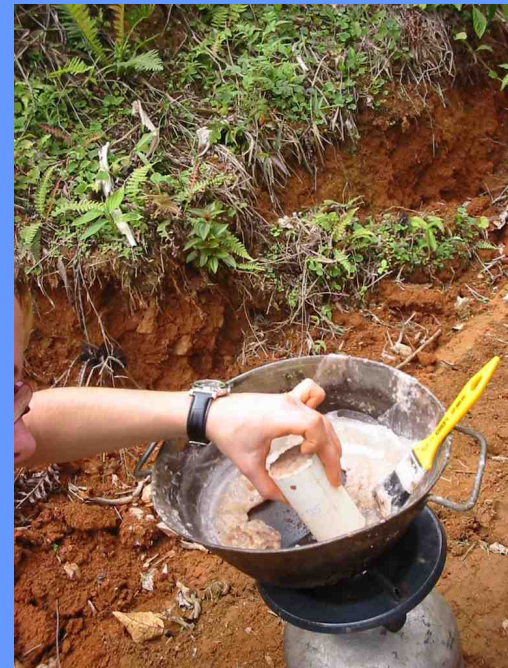
**Para ensaio de Permeabilidade:**

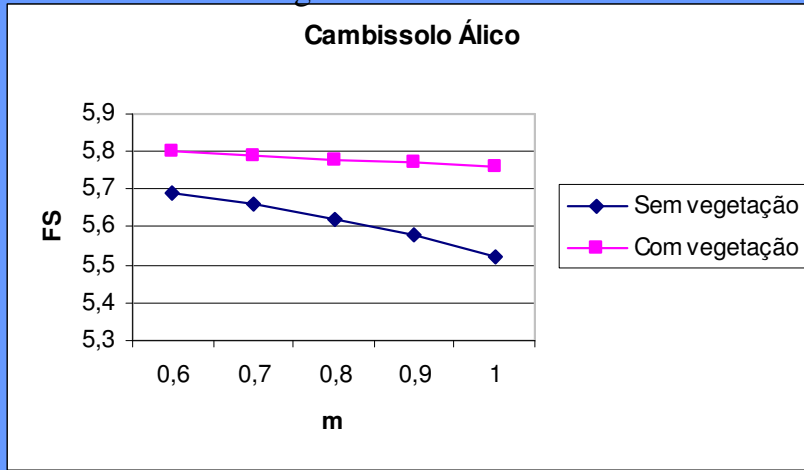
Atributos geotécnicos retroanalizados

\*Considerou-se declividade de 5%

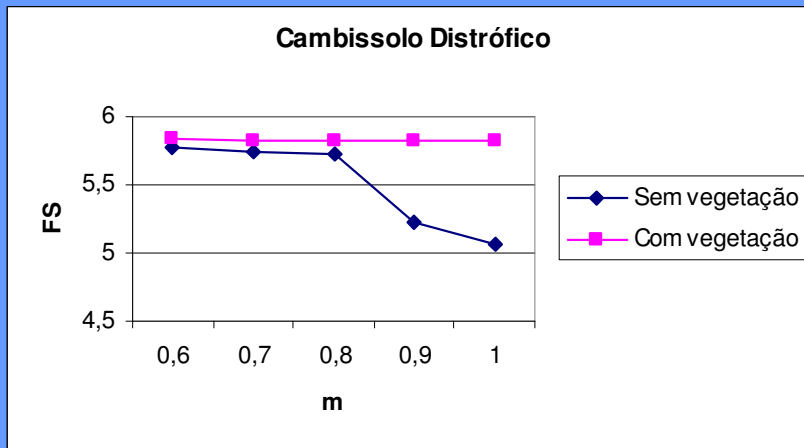
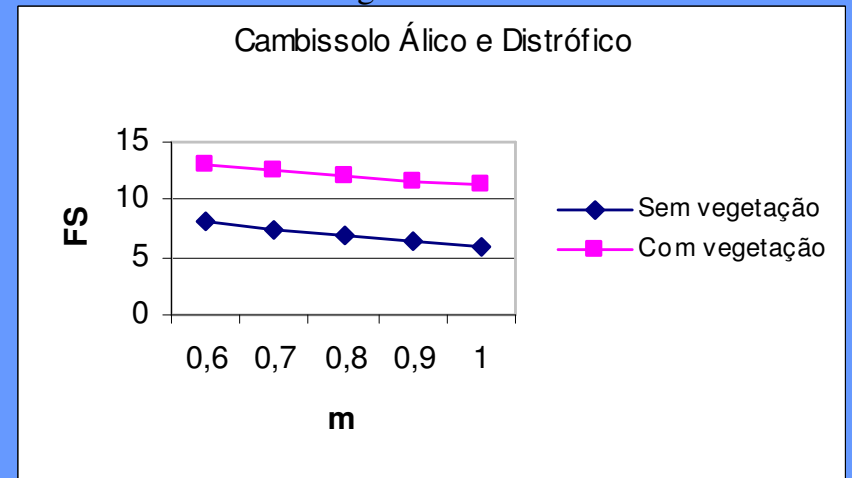
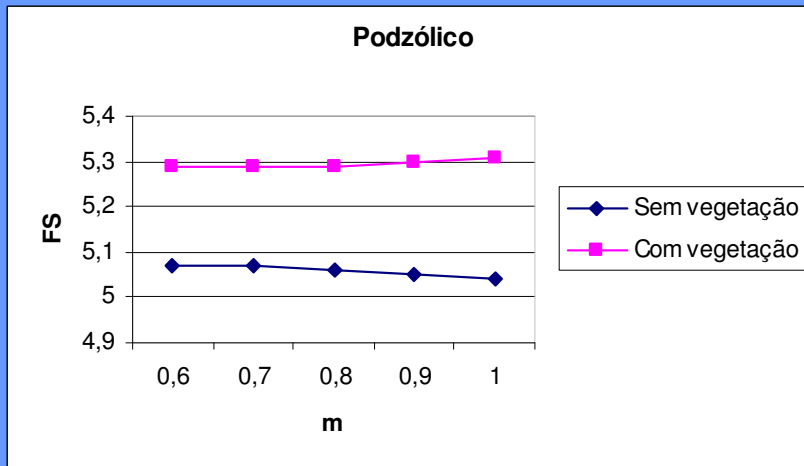
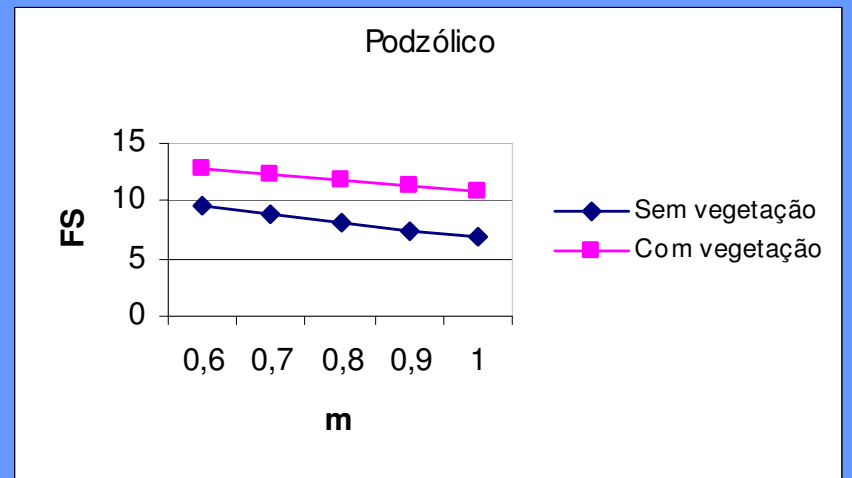
Atributos geotécnicos reais
