**AVALIAÇÃO DE DESEMPENHO DE RECUPERAÇÃO DE PAVIMENTO  
ASFÁLTICO EXECUTADO COM CONCRETO INCORPORANDO RESÍDUOS  
SÓLIDOS URBANOS**

Monografia apresentada para a obtenção do Título de Especialista em Construção de Obras Públicas no Curso de Pós Graduação em Construção de Obras Públicas da Universidade Federal do Paraná, vinculado ao Programa Residência Técnica da Secretaria de Estado de Obras Públicas/SEOP.

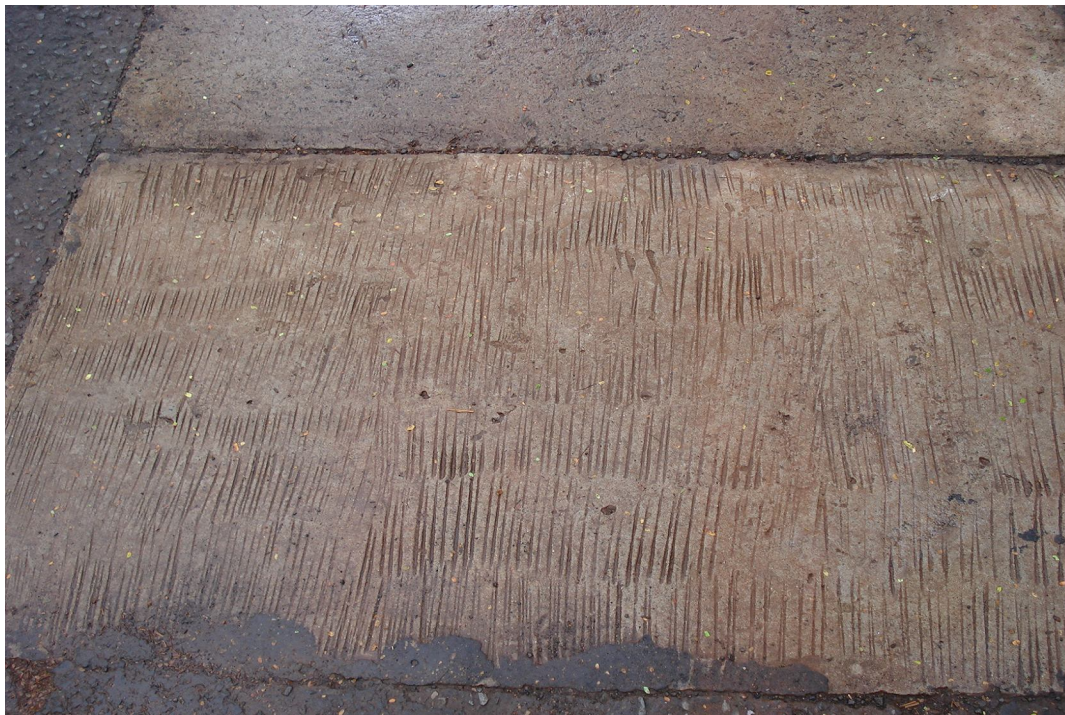
Figura 4: Placa 1 constituída de concreto simples sem adição de agregados especiais  
Fonte: KATUTA (2007)

Na placa 1 não foi detectado qualquer tipo de patologia descrita na tabela 4.1, porém foram detectadas algumas deformações por falhas na execução, no caso, na etapa de desempenamento do concreto. O traço empregado na placa 1 foi empregado um concreto simples sem adição de agregados especiais.

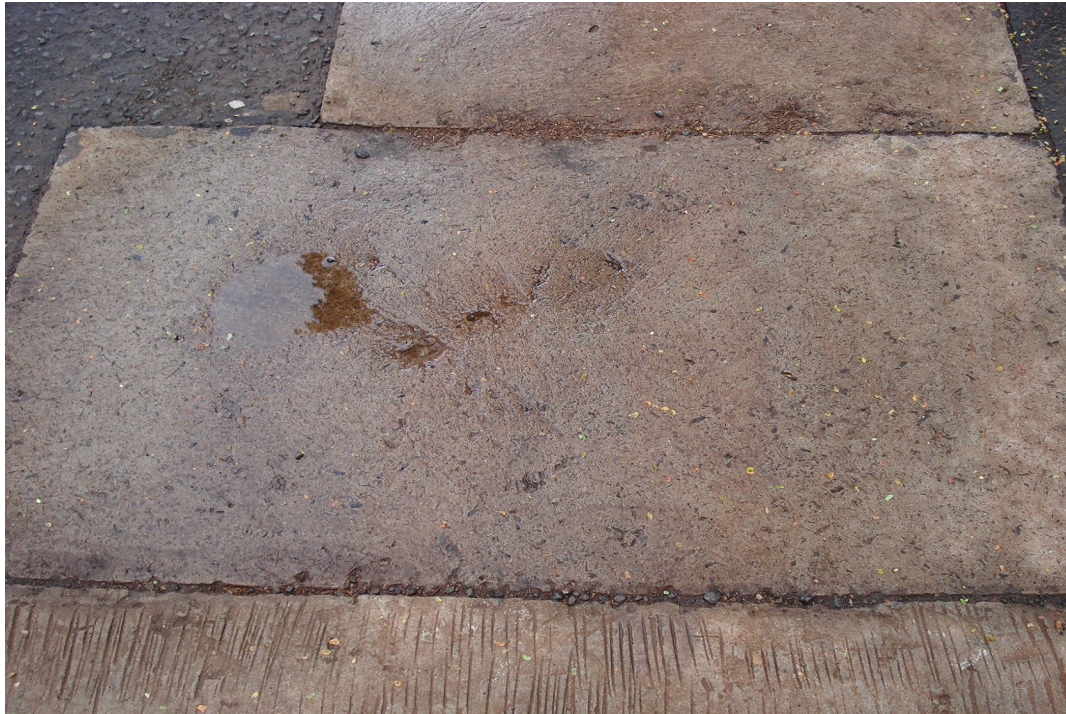
Figura 5: Placa 2 utilizando concreto com adição de raspas de pneu  
Fonte: KATUTA (2007)

Na placa 2 foi detectado uma pequena desagregação superficial devido a falhas na execução do concreto na etapa de adensamento e também foram detectados algumas deformações pelo mesmo motivo da placa anteriormente citada.

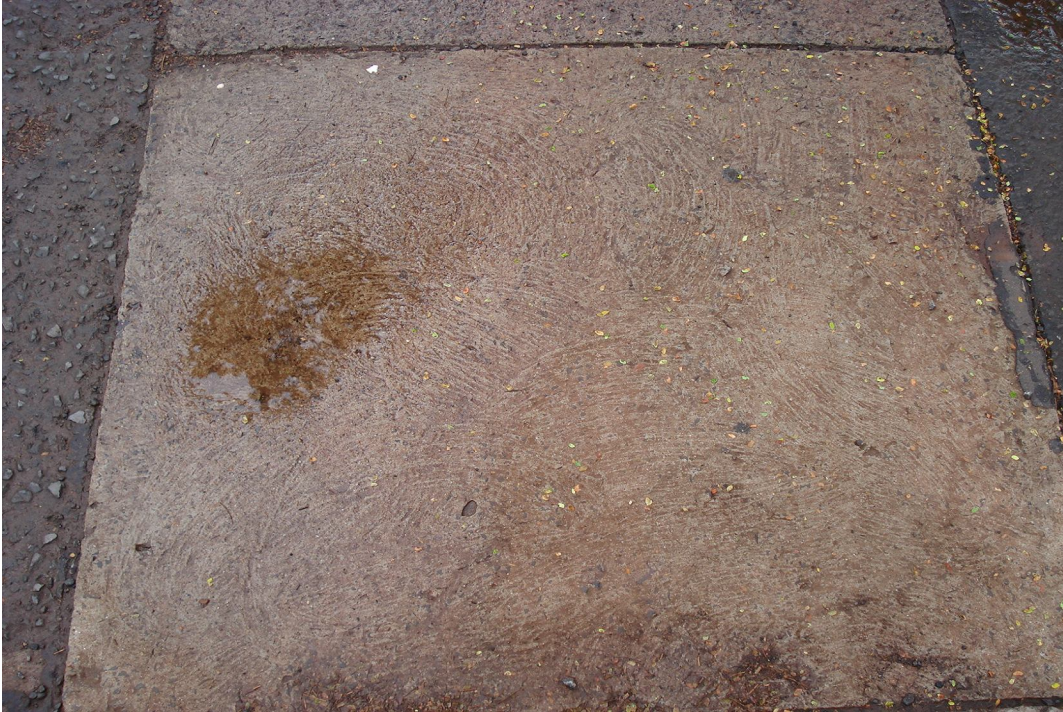
Figura 6: Placa 3  
Fonte: KATUTA (2007)

Foram detectadas na placa 3 apenas algumas deformações em virtude de falhas na execução, como nas placas anteriores.

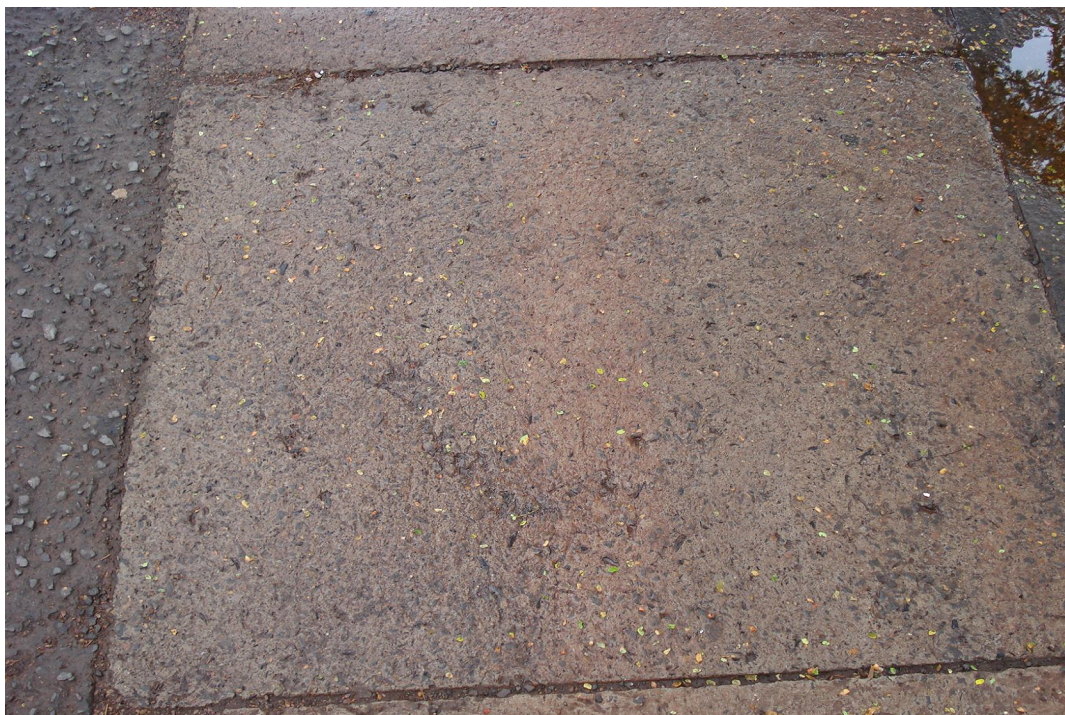
Figura 7: Placa 4 utilizando concreto com 20% de raspas de pneus em relação à massa de areia  
Fonte: KATUTA (2007)

Na placa 4 foram detectadas algumas patologias como: desagregação superficial e arestas com desagregação em pouca quantidade. Já a exposição de agregados é bastante considerável, o material determinante para o aparecimento maior de patologias nesta placa foram as raspas de pneu em maior quantidade (20% em relação à massa de areia). As deformações presentes têm o mesmo motivo das placas anteriores.

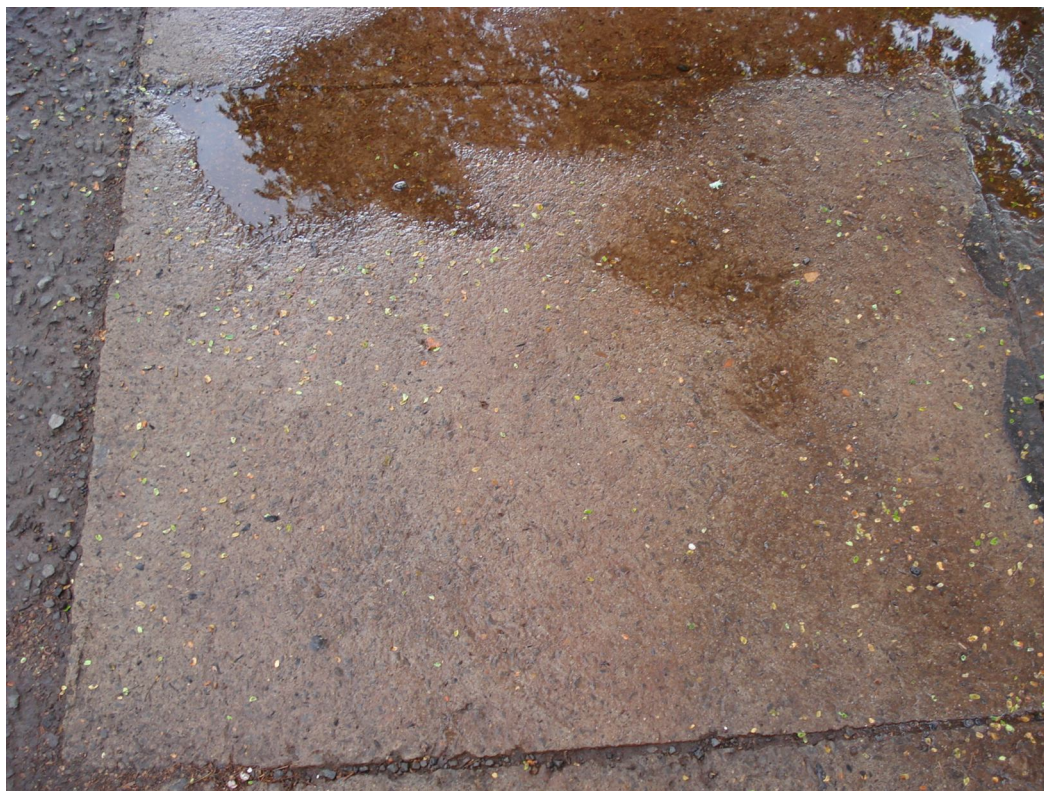
Figura 8: Placa 5 utilizando concreto com 7,5% de raspas de pneus em relação à massa de areia  
Fonte: KATUTA (2007)

Na placa 5 foram detectadas algumas patologias como desagregação superficial e exposição de agregados em pouca quantidade. Em relação à placa 4, as patologias detectadas foram em menores quantidades devido à menor quantidade de raspas de pneu no traço (7,5% em relação à massa de areia). Já em relação à placa 2, as patologias encontradas foram maiores, devido à composição do agregado reciclado presente nas duas placas, o ARC (placa 2) e o ARM (placa5). As deformações presentes têm o mesmo motivo das placas anteriores.

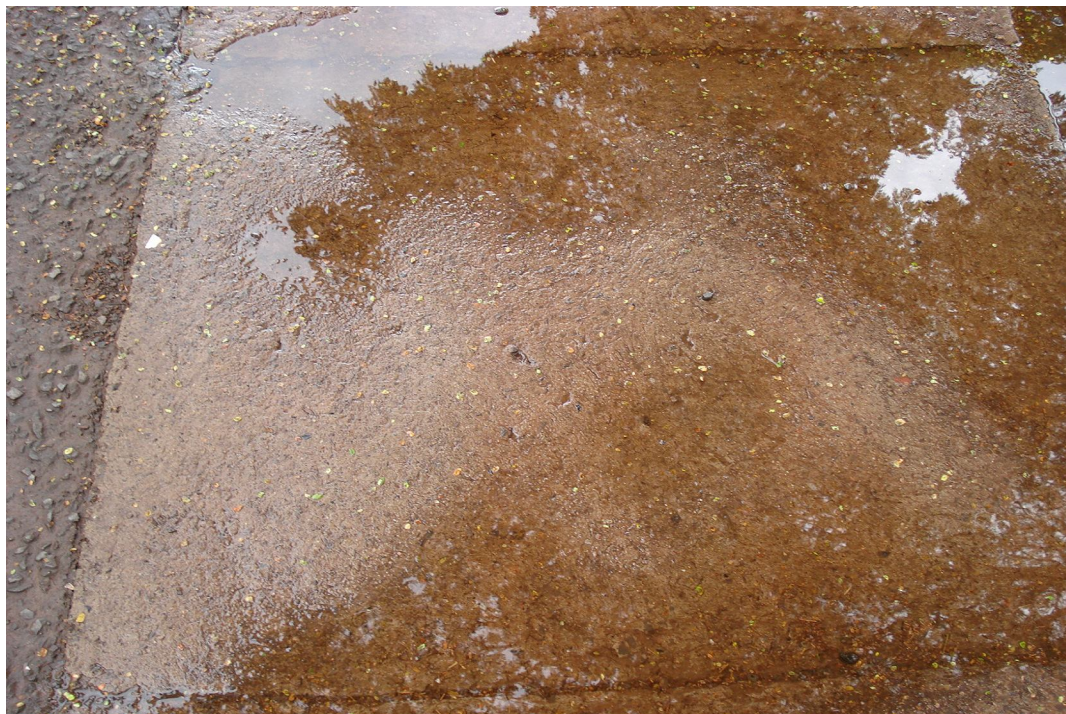
Figura 9: Placa 6 utilizando concreto com adição de 6% de raspas de pneus em relação à massa de areia

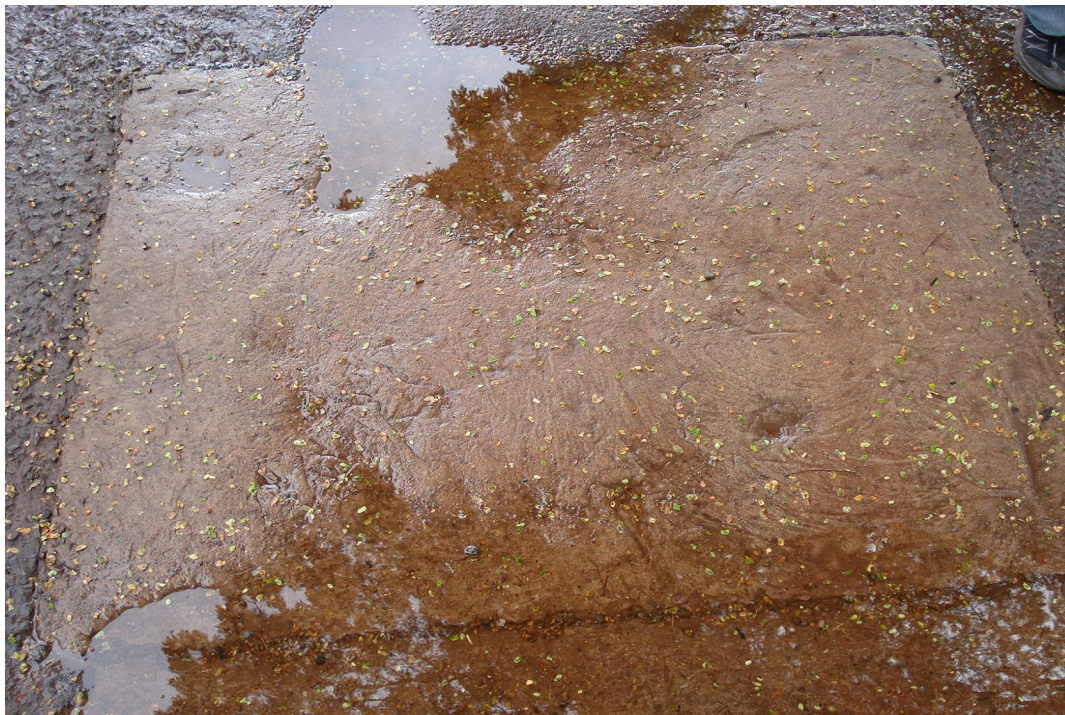
Figura 10: Placa 7  
Fonte: KATUTA (2007)

Na placa 7 foi detectada uma pequena desagregação superficial devido a falhas na execução do concreto na etapa de adensamento. As deformações presentes têm o mesmo motivo que as placas anteriores.

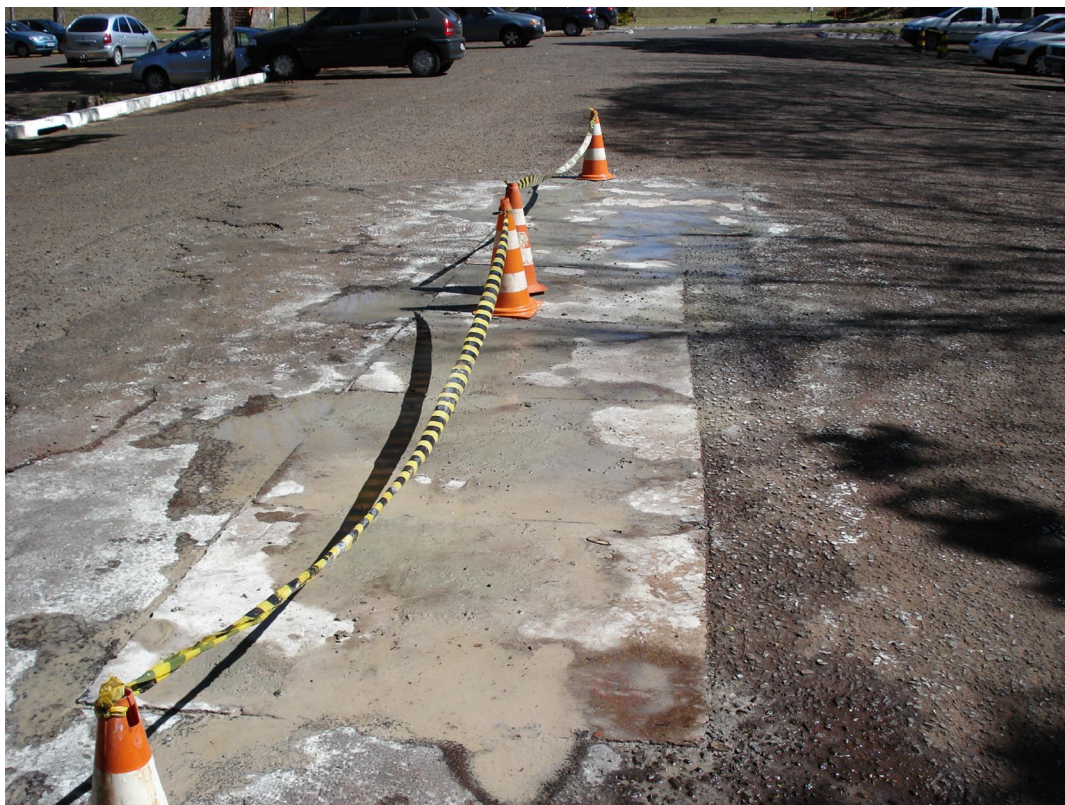
Foi observado que, enquanto algumas placas apresentaram desprendimento de materiais, o pavimento asfáltico apresentou acentuado estado de deterioração. Aparentemente, a qualidade do reparo encontra-se melhor que o reparo executado com concreto asfáltico, conforme mostra a figura 11, muito embora se tenha observado a ocorrência de várias intervenções no pavimento asfáltico desde a execução dos reparos com concreto.

Figura 11: Vista geral da região contígua à zona de reparo  
Fonte: KATUTA (2007)

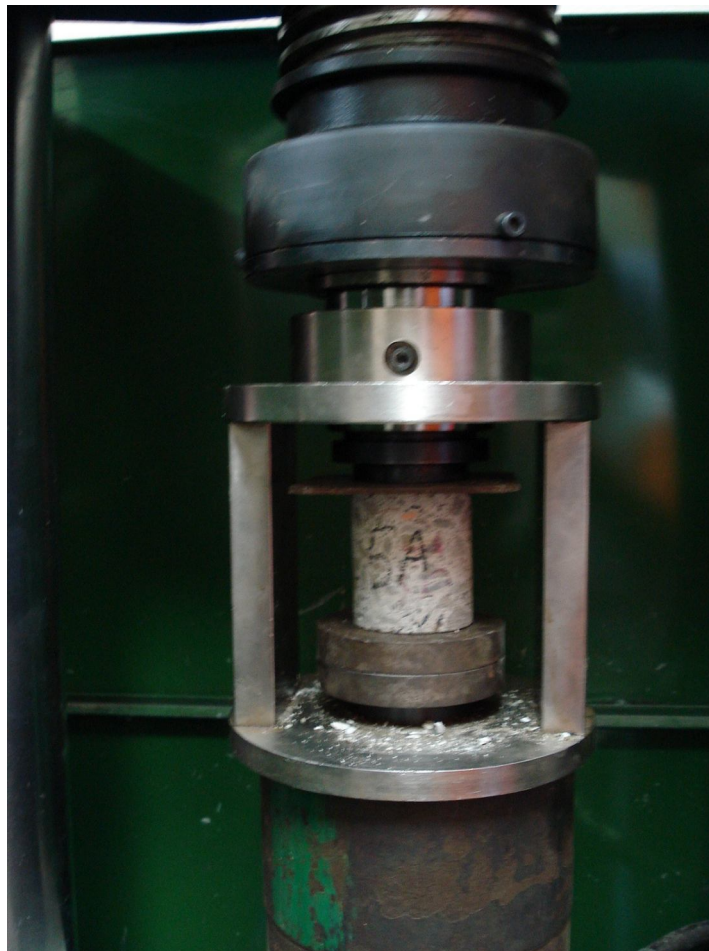
Como os corpos-de-prova apresentaram valores de  $h/d$  inferiores a 2,0, foram obtidos por interpolação os valores de correção pelas normas anteriores e feita a média entre ambos, para a correção dos resultados de ruptura à compressão.

Figura 12: Ruptura à compressão com testemunho  
Fonte: KATUTA (2007)

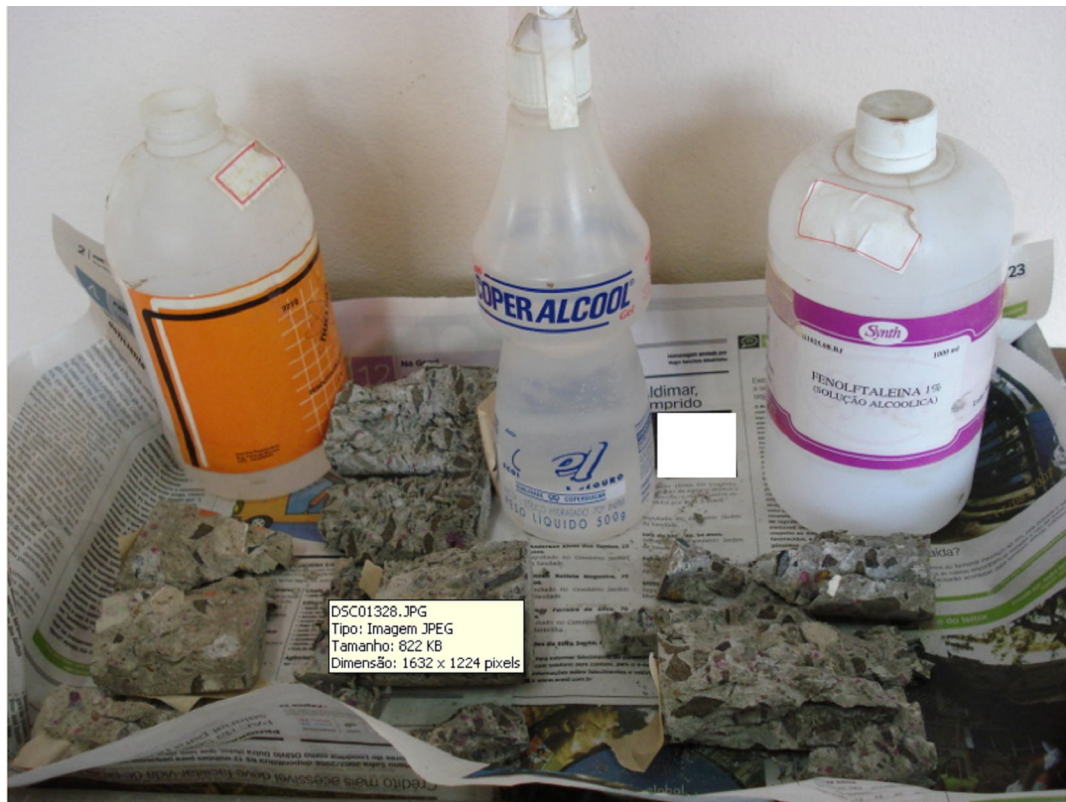
O lançamento de fenolftaleína em peças de concreto torna a peça não carbonatada de cor magenta. Porém, no local onde o concreto permanecer com a cor natural, significa que ocorreu a carbonatação.

As figuras 13 e 14 ilustram como foi o procedimento do ensaio de carbonatação.

Figura 13: Fenolftaleina e testemunhos  
Fonte: KATUTA (2007)

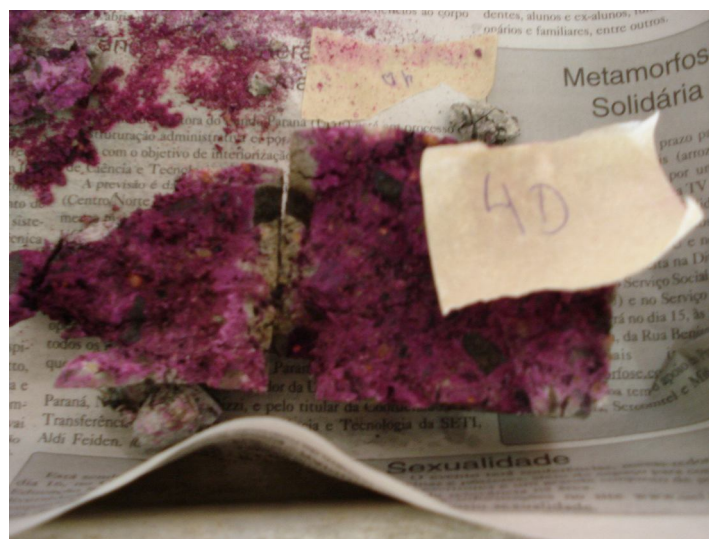
Figura 14: Testemunho com carbonatação detectada  
Fonte: KATUTA (2007)

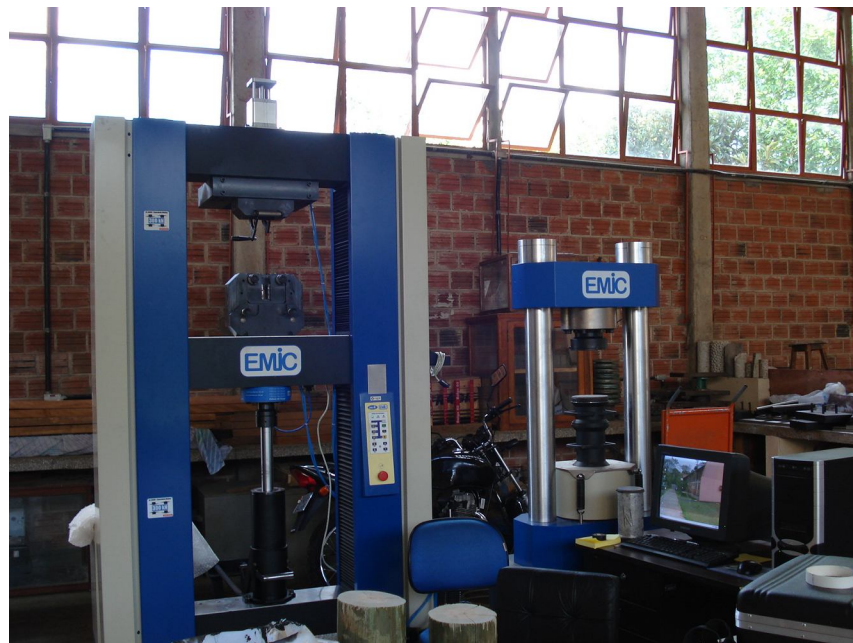
O ensaio de módulo de elasticidade foi feito na Prensa Universal, onde foram introduzidos os extensômetros nos corpos-de-prova, e o valor do módulo de elasticidade foi determinado a cada 10% da tensão de ruptura dos mesmos, sendo retirados ao atingir 50% da tensão de ruptura, para continuar o ensaio até a ruptura.

Figura 15: Prensa Universal para a realização do ensaio de Módulo de elasticidade  
Fonte: KATUTA (2007)

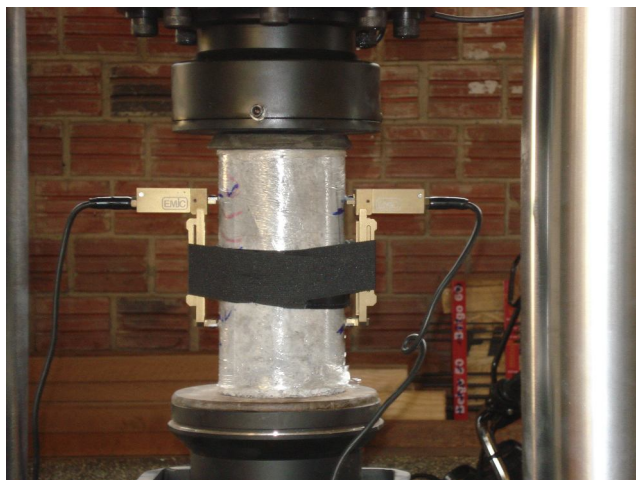
Figura 16: Ensaio de Módulo de Elasticidade em andamento  
Fonte: KATUTA (2007)
