**CONSERVAÇÃO PREDIAL DOS COLÉGIOS ESTADUAIS DO MUNICÍPIO DE
CASCAVEL/PR**

Monografia apresentada para obtenção do Título de Especialista em Construção de Obras Públicas no Curso de Pós Graduação em Construção de Obras Públicas da Universidade Federal do Paraná, vinculado ao Programa Residência Técnica da Secretaria de Estado de Obras Públicas/SEOP.

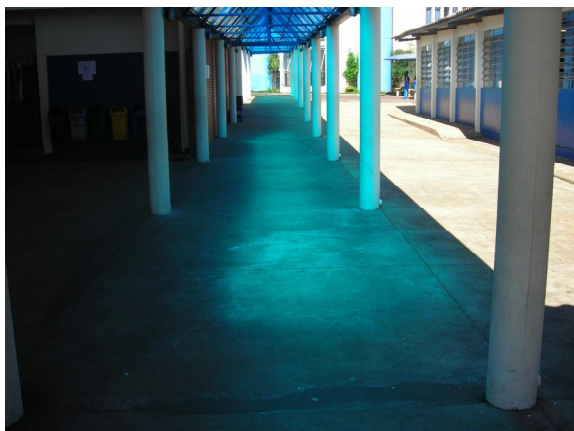
Figura 02: Área de circulação pátio

A instituição está bastante conservada, pois não foram vistos pichações, lixos, peças quebrados e outros atos de vandalismo dentro da escola conforme figuras 2 à 6, porém foi observado apenas desgaste natural dos materiais em função do tempo de uso, principalmente dos pisos conforme figura 07, sendo classificada as anomalias e falhas como funcional.

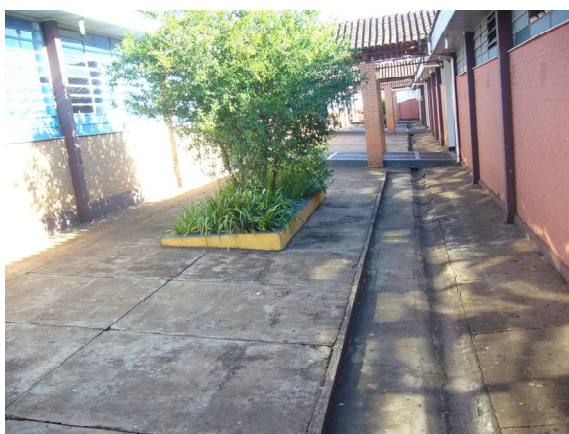
Figura 08: Área de circulação dos alunos

endógenas, pois o piso está sendo recalçado ocasionando diversas fissuras nas paredes e peitoris das janelas. Não foram identificados atos de vandalismo nas instalações prediais, bem como o local é bastante limpo e organizado conforme figuras 08, 14 e 15.

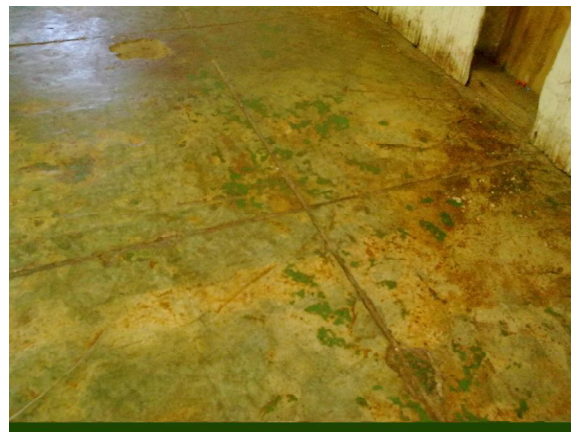
Figura 17: Piso do laboratório de física/química

Esta escola obteve 125 pontos na avaliação da conservação, classificando-a no estado insatisfatório, conseqüência da falta de manutenção em tempo hábil. Alguns componentes do sistema predial devem ser substituídos e refeitos conforme figuras 16, 17 e 19. Foram detectados muitas infiltrações de água no teto e paredes do prédio comprometendo toda a parte civil da edificação conforme figuras 18 e 20. Grande parte dos ambientes como exemplo as salas de aulas (figura 21), terão que ser praticamente reconstruídos, pois é necessário a substituição de pisos, revestimentos das paredes, forros, janelas, portas e toda a cobertura.

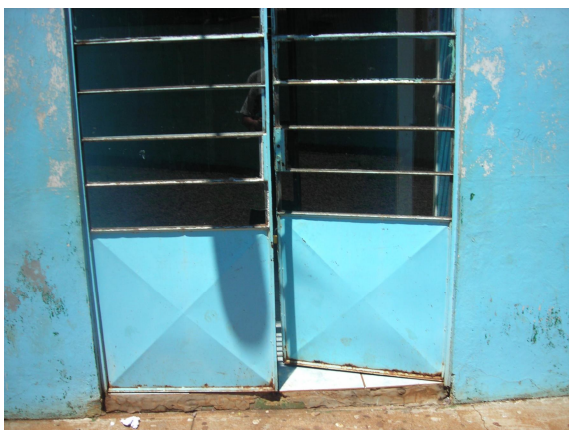
Figura 26: Porta da circulação bloco salas aula

A instalações prediais estão bastantes danificadas em função do uso normal (pisos desgastados, batentes, portas e forros apodrecidos, revestimentos descolando, problema com infiltrações de água e outros) e por atos de vandalismo, tais como: vidros e portas quebradas, paredes pichadas, batentes e acessórios de

banheiros arrancados, obtendo com isso 125 pontos na avaliação da conservação (insatisfatória) conforme figuras 26 à 33.

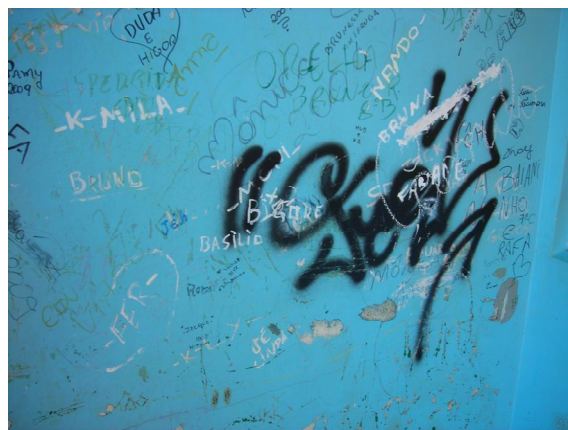
Figura 27: Paredes com pichações

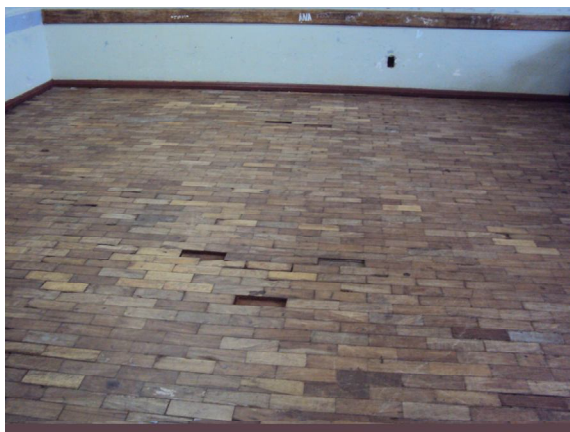
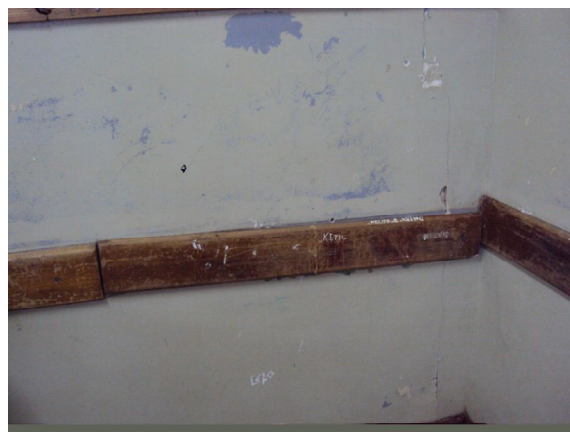
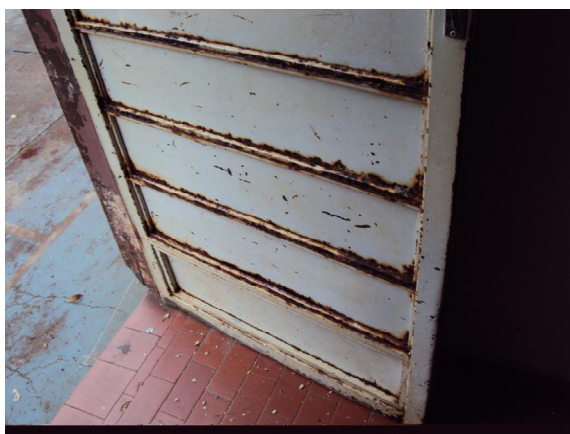
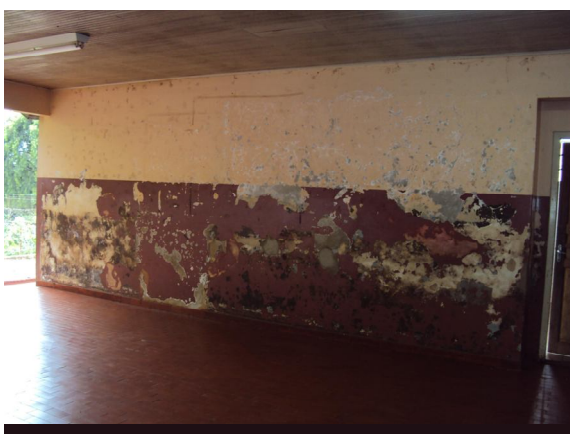
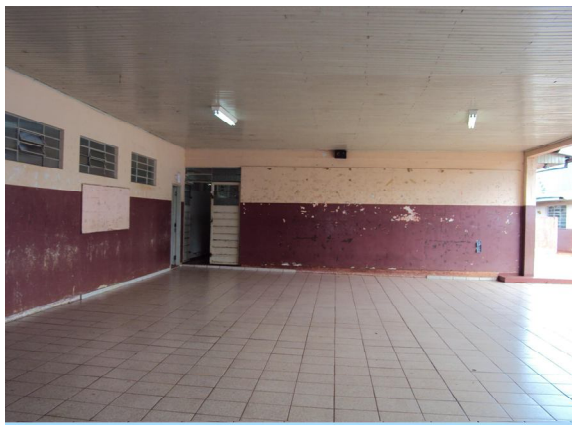
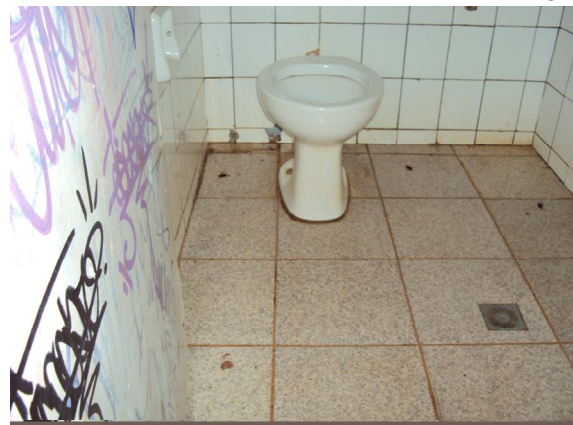
O colégio F obteve 125 pontos classificando-a como nível insatisfatório da conservação. A instituição em análise possui anomalia gravíssima funcional, pois encontra-se bastante deteriorada por falta de manutenção conforme figuras 34 à 39,

Figura 36: Porta metálica oxidada

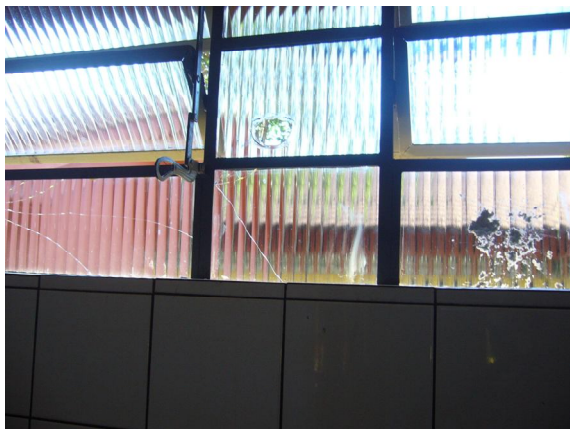
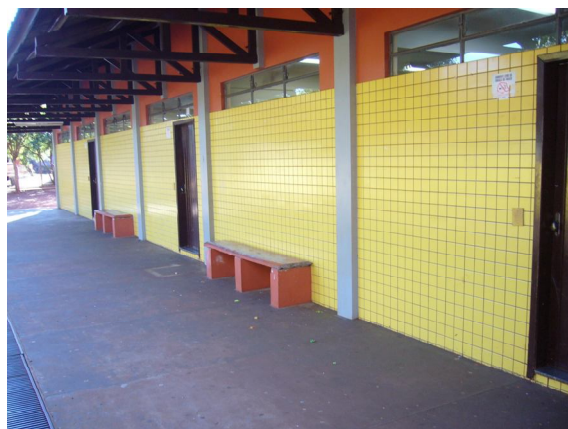
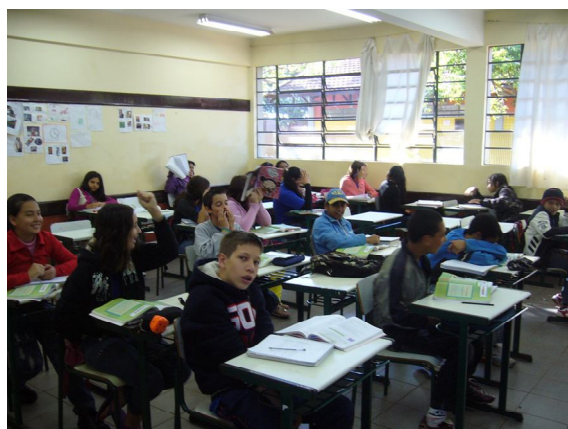
A instituição obteve 85 pontos no nível de conservação, sendo classificada como regular. Não foram localizados problemas funcionais ou problemas graves por atos de vandalismo, pois a escola encontra-se limpa e organizada conforme figuras

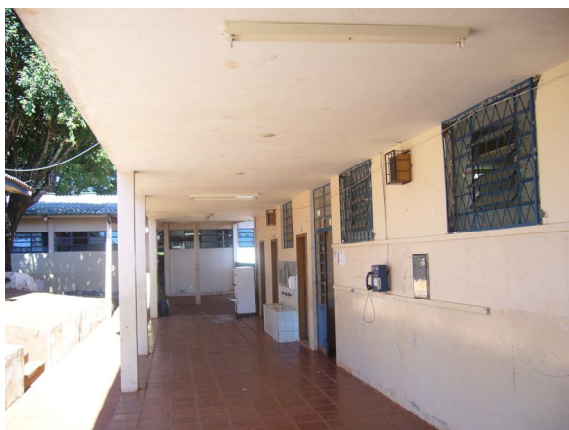
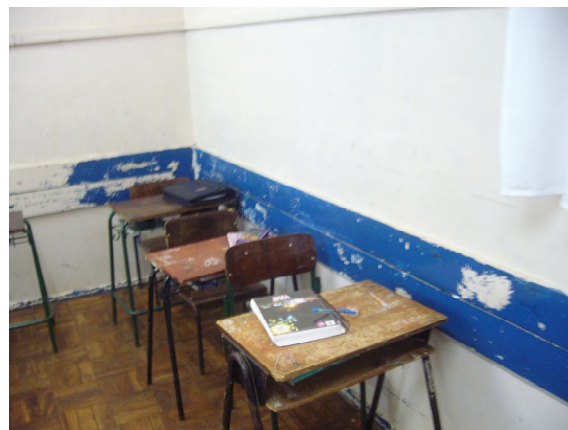
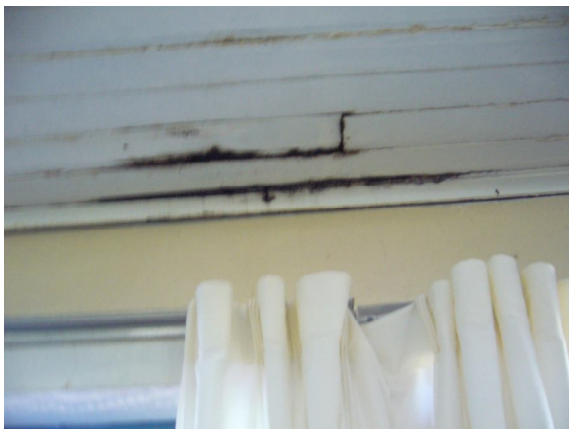
Este colégio necessita de intervenção de grande porte, face o mesmo estar bastante deteriorado por falta de manutenção conforme figuras 46, 47, 50 e 53, inclusive possui problemas estruturais graves na edificação (recalque das fundações) comprometendo estabilidade da edificação e a segurança de seus usuários conforme figuras 49 e 52. Na avaliação esta instituição obteve 137 pontos, sendo classificada como conservação insatisfatória, bem como possui anomalias gravíssimas funcionais e falhas exógenas, que pode ter relação com a situação da escola.

Figura 50: Forros em madeira apodrecidos

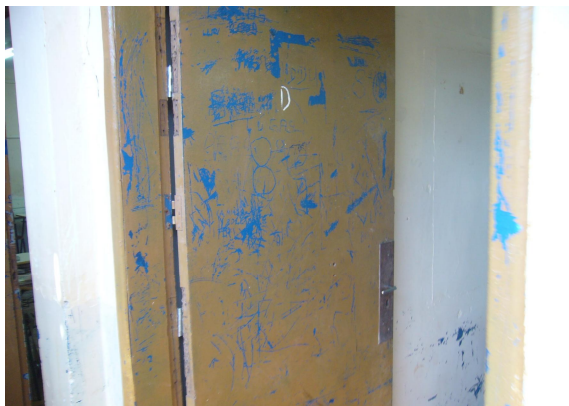
Figura 48: Situação das portas

riscados conforme figuras 48 e 51.

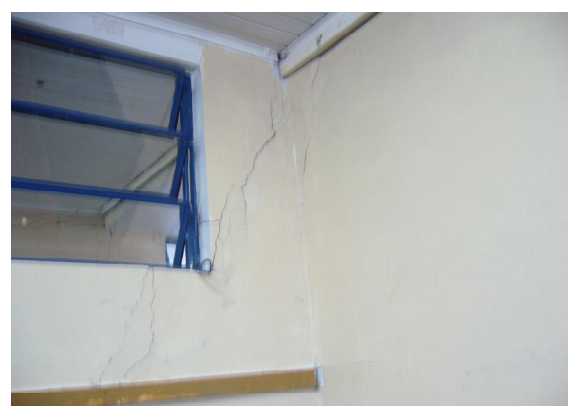
Figura 49: Rachaduras nas paredes das salas de aula

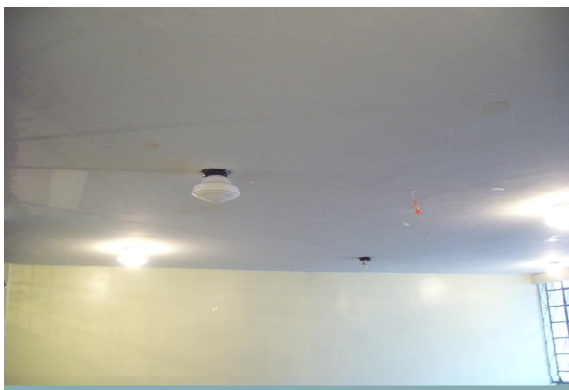
Figura 64: Iluminação das salas de aula

Na avaliação a escola obteve 102 pontos, classificando-a como conservação insatisfatória, pois foi detectado anomalias e falhas do tipo funcional conforme figuras 64, 65, 68 e 69 (pisos desgastados, paredes com revestimentos descolado e iluminação inadequada) e exógena (figuras 66 e 67). A escola está localizada em bairro de baixa renda e a falta de manutenção preventiva contribuíram para a atual situação que se encontra a instituição.

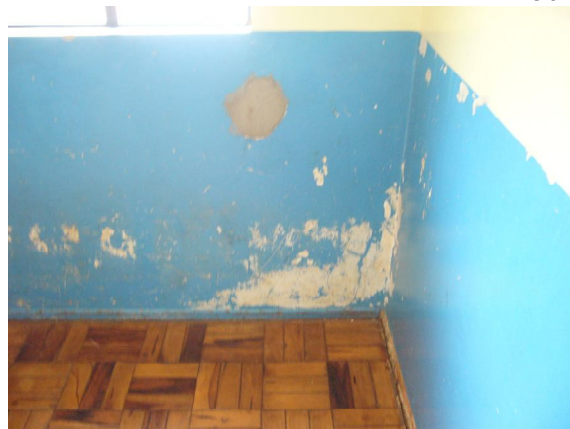
Figura 69: Paredes descascadas

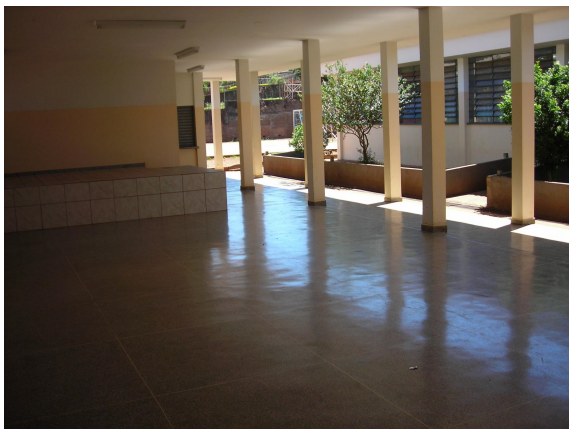
Figura 70: Refeitório

A instituição em análise obteve 88 pontos na avaliação, tendo o nível de conservação regular, pois a escola encontra-se bem conservada, limpa e organizada conforme figuras 70 à 73. Por se tratar de escola ainda nova, não foi identificado anomalias funcionais graves, porém faz-se necessário um plano de manutenção preventiva para mantê-la em boas condições de uso.
