**MORFODINÂMICA PRAIAL DO BALNEÁRIO PONTAL II,
MUNICÍPIO DE PONTAL DO PARANÁ (PR)**

PONTAL DO PARANÁ
2009

Monografia apresentada como requisito parcial para a obtenção do grau de Bacharel em Oceanografia com habilitação em Pesquisa Oceanográfica, ao curso de graduação em Oceanografia, Centro de Estudos do Mar, Setor de Ciências da Terra, Universidade Federal do Paraná.

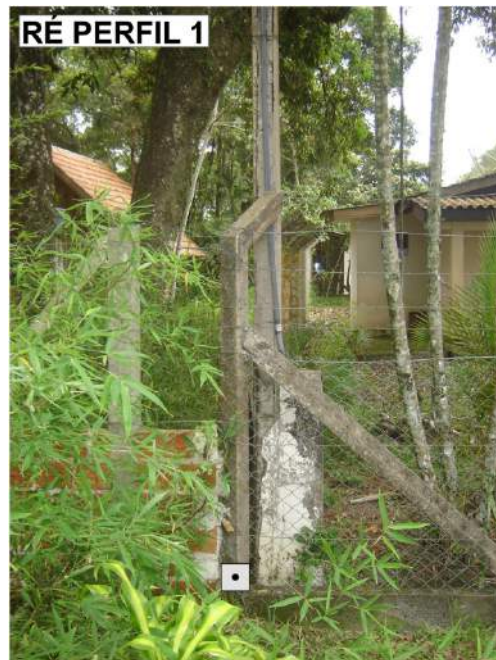
FIGURA 4: FOTO COM A INDICAÇÃO DO ZERO RELATIVO DO PERFIL 1

O zero relativo do Perfil 1 localiza-se no lado esquerdo de um terreno à beira mar, na base de uma cerca, estando a 35 m do primeiro ponto do perfil praial. Para o balizamento dos pontos do perfil, foi utilizado o alinhamento dos pilares desta cerca (FIGURA 4).

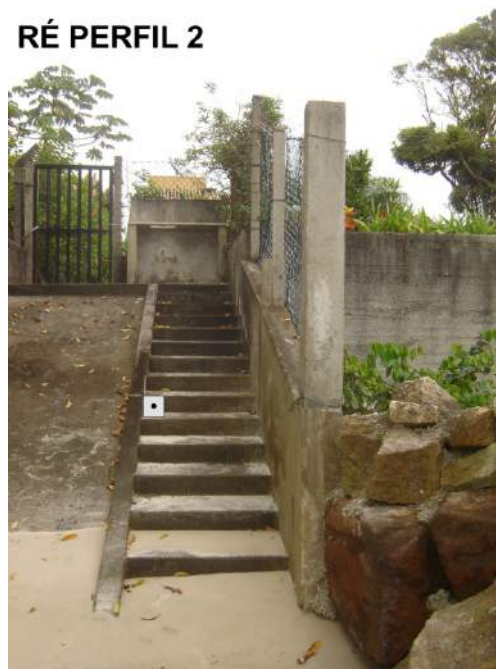
FIGURA 5: FOTO COM A INDICAÇÃO DO ZERO RELATIVO DO PERFIL 2

O zero relativo ré do Perfil 2 está a 11,5 m do primeiro ponto do perfil praial, estando no lado esquerdo do nono degrau de uma escada que fornece acesso de uma residência à praia. O alinhamento da lateral esquerda desta escada foi utilizado para o balizamento dos pontos do perfil (FIGURA 5).

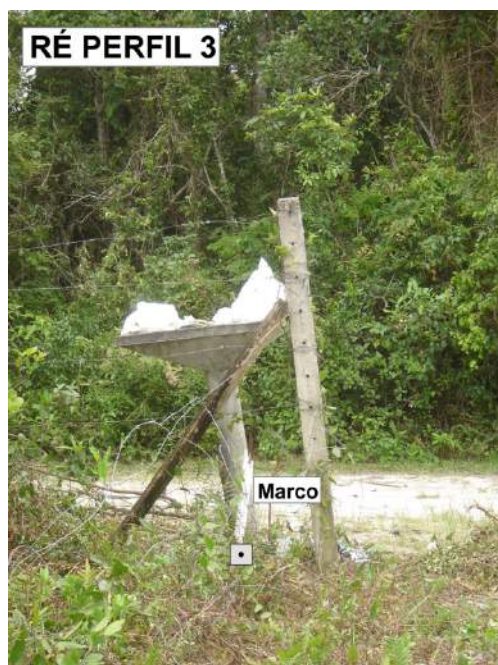
FIGURA 6: FOTO COM A INDICAÇÃO DO ZERO RELATIVO DO PERFIL 3

O zero relativo ré do Perfil 3 está localizada dentro de um cercado, em frente a um cesto coletor de resíduos (lixreira), a 4,9 metros do primeiro ponto do perfil praial. Para a fixação desta ré foi construído um marco de cimento, com cerca de 50 cm de altura, onde, sobre o mesmo, colocava-se a mira topográfica para evitar variações de altura no local da ré. Para o balizamento dos pontos do perfil foi utilizado o azimute de 246° , cuja obtenção do azimute foi feita através do alinhamento deste marco com o Farol das Conchas, situado na Ilha do Mel (FIGURA 6).

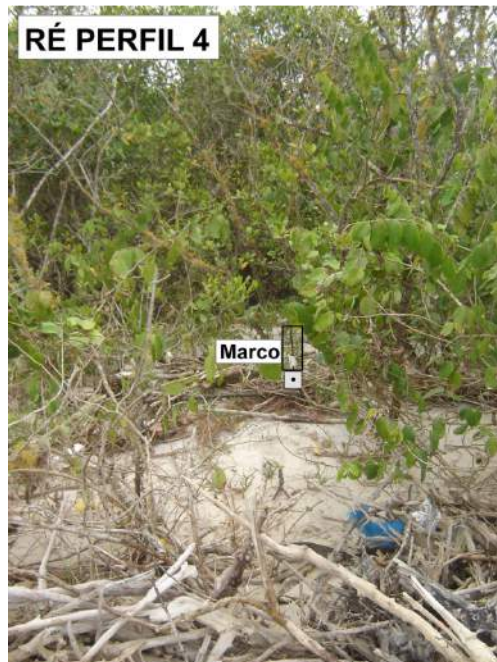
FIGURA 7: FOTO COM A INDICAÇÃO DO ZERO RELATIVO DO PERFIL 4

O zero relativo do Perfil 4 está no pós-praia entre as árvores da restinga, a 4,6 m do primeiro ponto do perfil praial. O estabelecimento do zero relativo se fez tão próximo da face praial, pois as árvores da restinga impediriam a leitura com o nível de precisão. Outro fator que determinou esta localização do zero relativo é a proximidade com o leito do rio Penedo, que impossibilitou a fixação do zero relativo em um local mais distante da face praial. Neste perfil também foi necessária a construção de um marco de cimento para a fixação da ré. A construção e a leitura dos pontos foi efetuada da mesma forma que no Perfil 3. Para facilitar sua localização, foi utilizado um tronco cortado que está fixo na face praial. O balizamento dos pontos foi efetuado com o auxílio do azimute de

270°. A obtenção desse azimute foi efetuada do mesmo modo que no Perfil 3 (FIGURA 7).

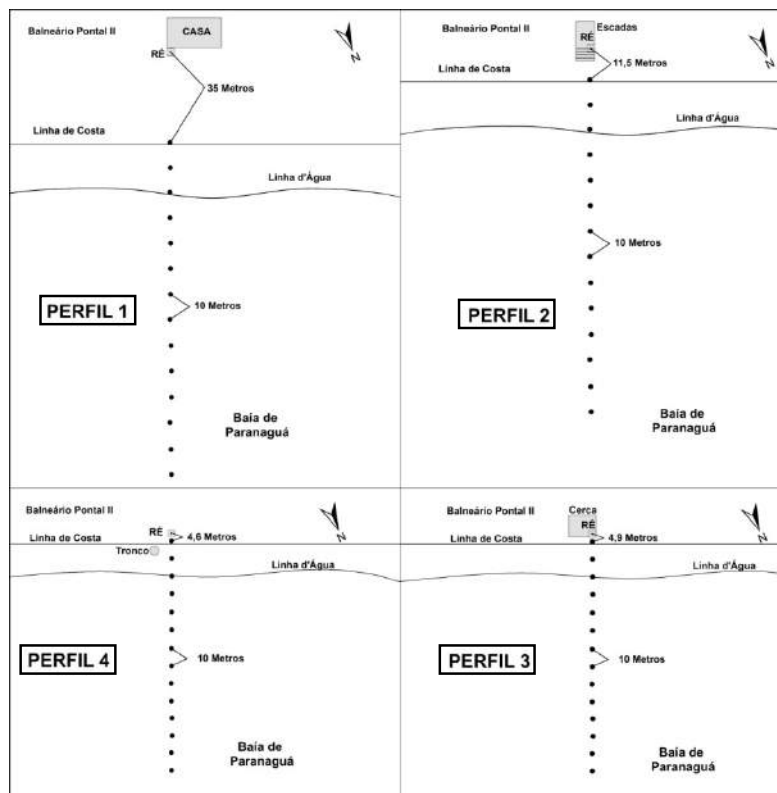
FIGURA 8: CROQUIS ESQUEMÁTICOS COM INDICAÇÃO DAS RÉS, DA LINHA DE COSTA, DA LINHA D'ÁGUA E DOS PONTOS DO PERFIL PRAIAL NO BALNEÁRIO PONTAL II

Para estender os perfis foram utilizadas estacas e trena, com pontos estabelecidos de 10 em 10 m, totalizando 14 pontos por perfil. Isto foi feito para a obtenção de áreas iguais nos diferentes perfis, sendo assim possível efetuar as comparações volumétricas dos mesmos (FIGURA 8).

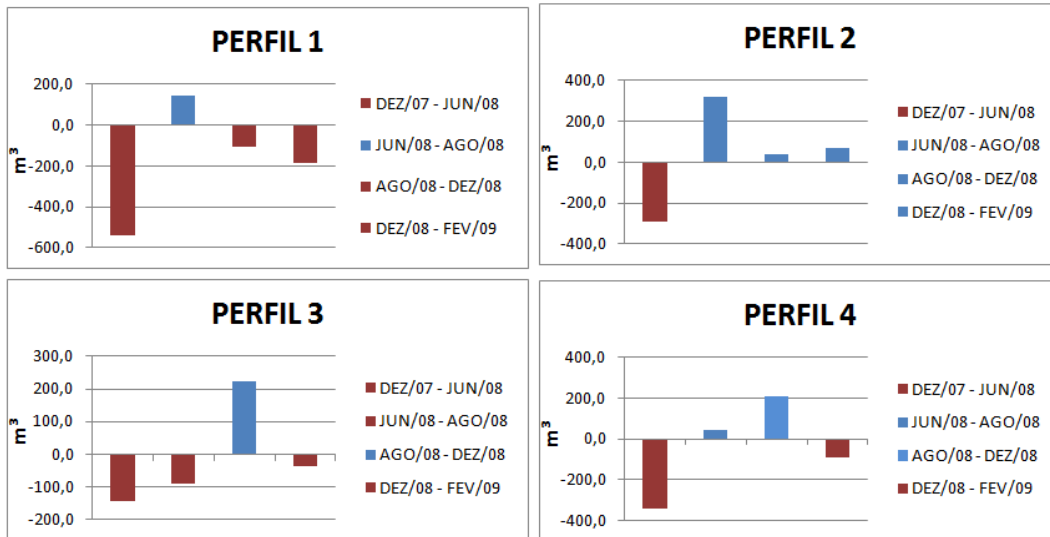
FIGURA 9: VARIAÇÃO VOLUMÉTRICA (M³) DOS QUATRO PERFIS PRAIAIS DO BALNEÁRIO PONTAL II ENTRE DEZEMBRO DE 2007 E FEVEREIRO DE 2009

O Perfil 1 possui o maior balanço volumétrico total negativo, de

-690,3 m³ (Tabela 2). Na região nota-se deposição, comprovado pela fixação de um pequeno banco de *Spartina alterniflora* e de árvores de *Rizophora mangle* sobre o estirâncio. Nos Perfis 3 e 4 os processos erosivos são evidenciados por uma pequena falésia na linha de costa, árvores e uma cerca caída e pela erosão de um manguezal, respectivamente (FIGURAS 10 e 11).

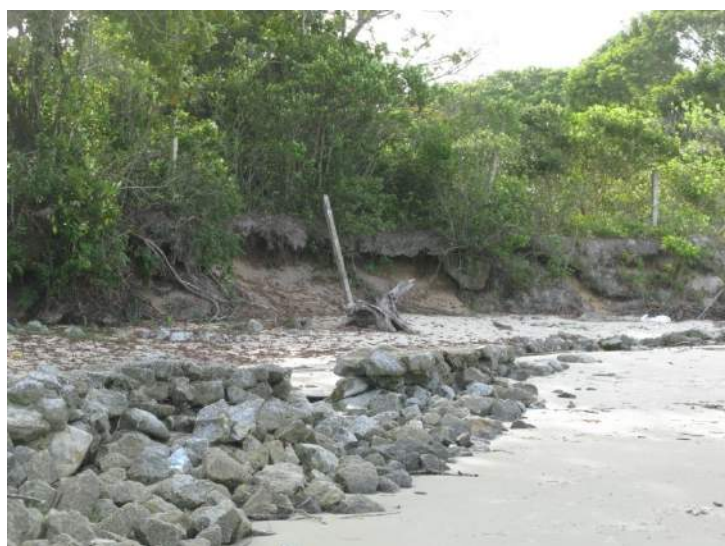
FIGURA 10: FALÉSIA E CERCA CAÍDA, INDICANDO EROSIÃO NA REGIÃO DO PERFIL 3

Os Perfis 3 e 4 mostraram, no geral, volumes erodidos da ordem de - 46,1 m³, e -181,7 m³, respectivamente. Em ambos os perfis nota-se tanto erosão vertical quanto recuo da linha de costa, evidenciada pela presença de falésias e de árvores caídas no Perfil 3 e a degradação de um manguezal com diversos troncos de árvores mortas expostos na face praial no Perfil 4. Um dos fatores que podem influenciar na erosão de ambos os perfis é a difração das ondas num promontório rochoso durante a maré alta. Este pontal rochoso foi criado artificialmente para a proteção de uma árvore situada entre ambos os perfis. Associado ao fenômeno de difração das ondas no promontório, à ação das ondas difratadas pelos enrocamentos e muros verticais, para a direção dos perfis 3 e 4, podem ter criado estas células de erosão nestes dois perfis. Efeitos semelhantes foram identificados por autores como Bird (2008); Komar (1976); Nordstrom & Jackson (1992 *apud* Jackson *et al.* 2002) e Short (1999).

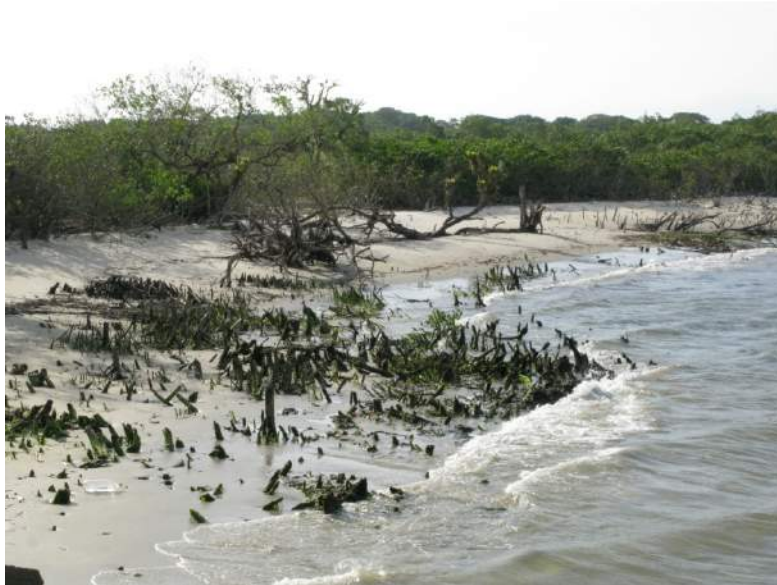
FIGURA 11: MANGUE EM DEGRADAÇÃO, INDICANDO EROSÃO NA REGIÃO DO PERFIL 4

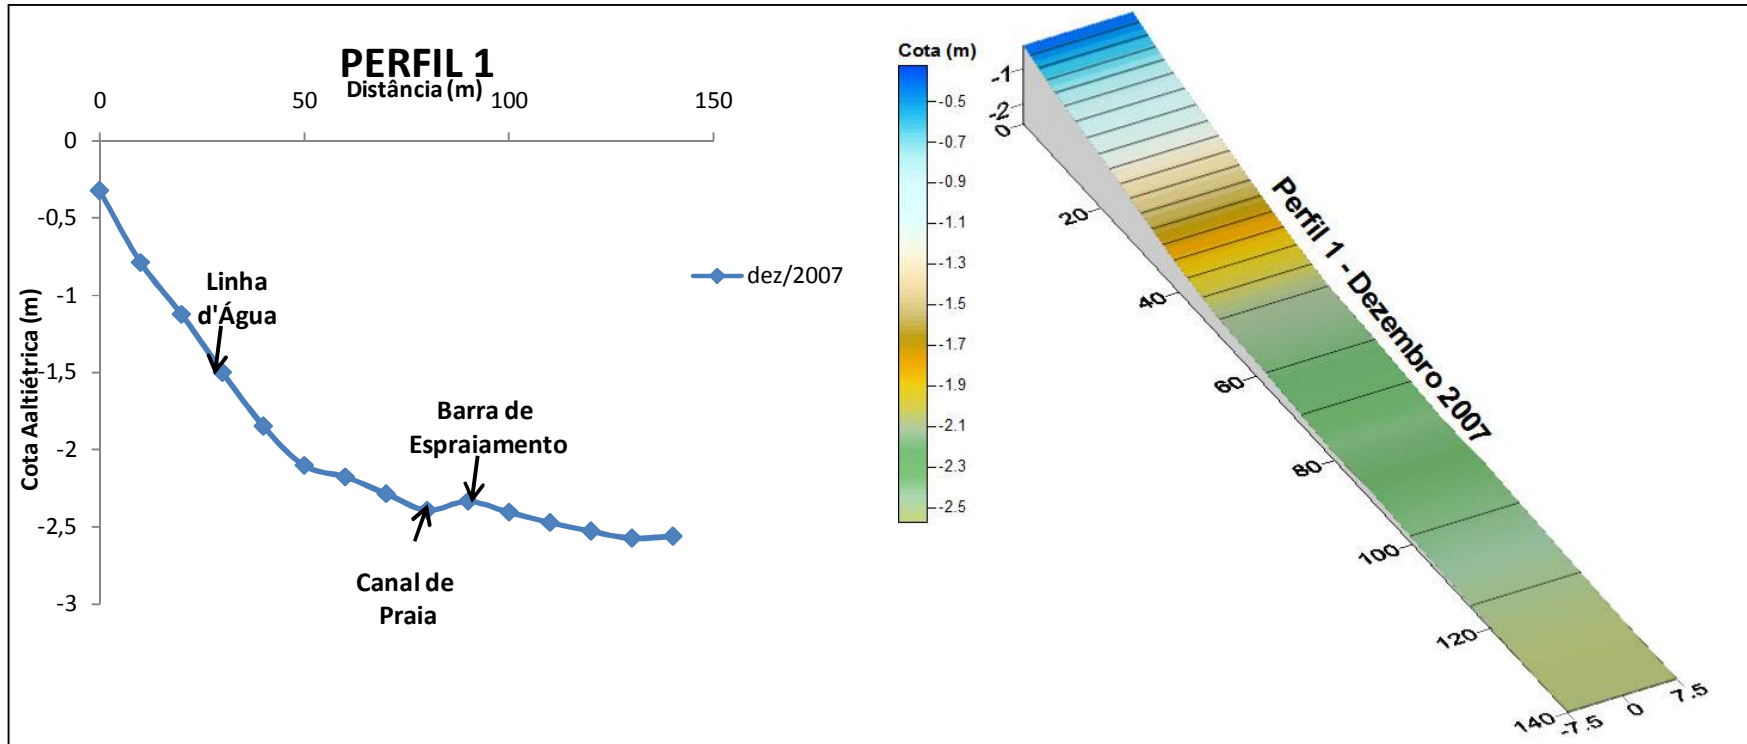
FIGURA 12: PERFIL 1 EM DEZEMBRO DE 2007, MOSTRANDO A TOPOGRAFIA, AS FEIÇÕES MORFOLÓGICAS, O MDE E A COTA RELATIVA.

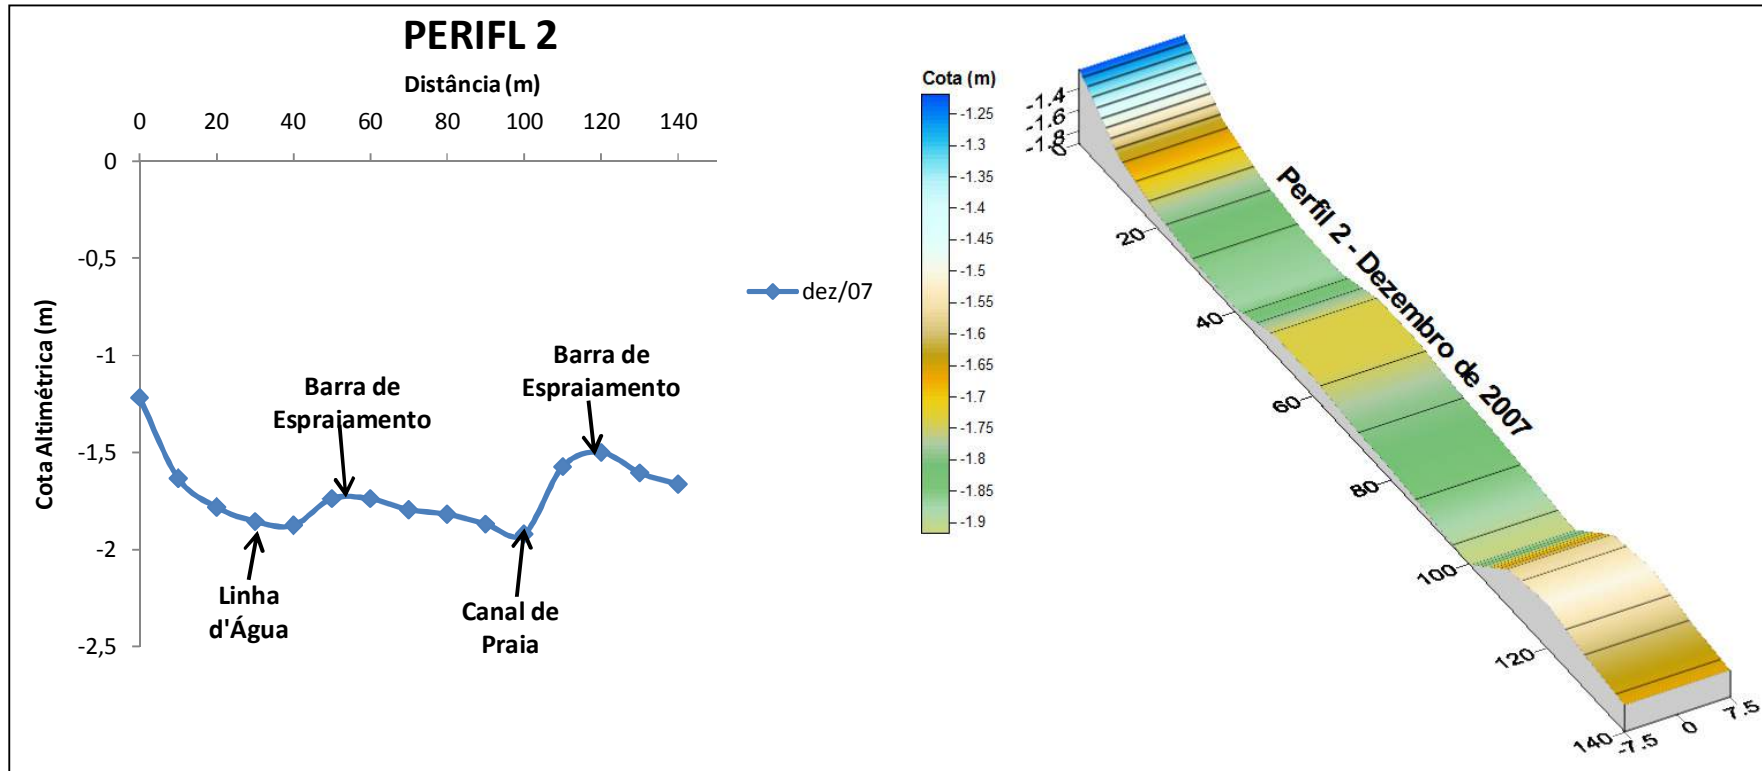
FIGURA 13: PERFIL 2 EM DEZEMBRO DE 2007, MOSTRANDO A TOPOGRAFIA, AS FEIÇÕES MORFOLÓGICAS, O MDE E A COTA RELATIVA.

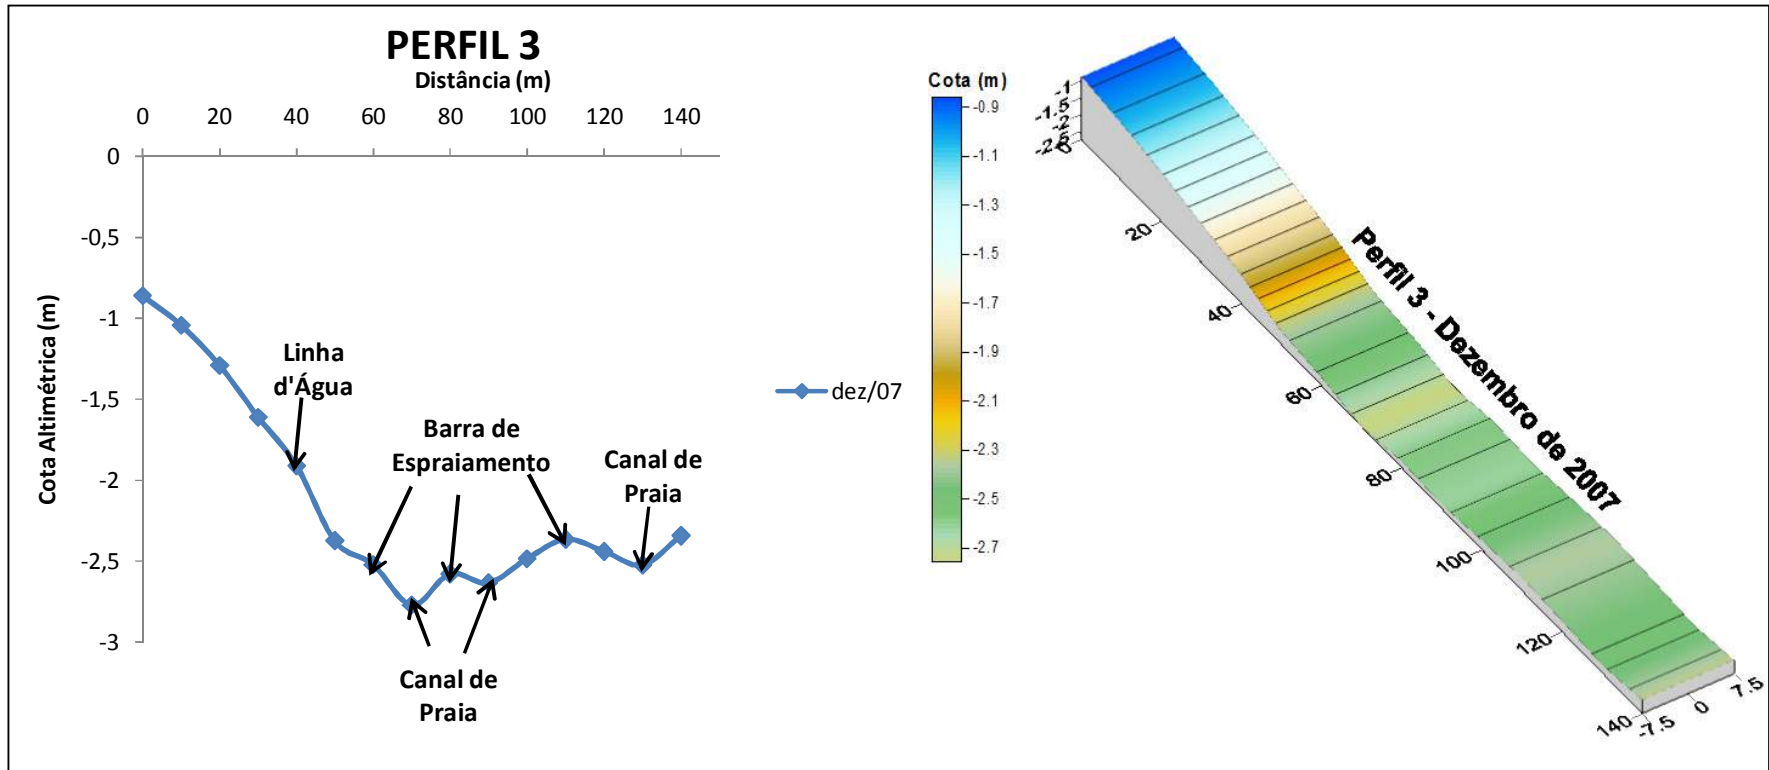
FIGURA 14: PERFIL 3 EM DEZEMBRO DE 2007, MOSTRANDO A TOPOGRAFIA, AS FEIÇÕES MORFOLÓGICAS, O MDE E A COTA RELATIVA.

No Perfil 3 pode-se observar para a parte emersa um declive mais suave e mais extenso do que o do Perfil 2, similar ao Perfil 1. Em seguida notam-se três canais de praia situados no ponto 7, no ponto 9 e o último no ponto 13, respectivamente. São observadas também duas barras de espraiamento, sendo a primeira entre os pontos 7 e 9 com 10 m de comprimento e a segunda situada entre os pontos 9 e 13 com 30 m de comprimento. A partir do ponto 13 pode-se observar o início de um aclave, que provavelmente, indica a presença de outra barra de espraiamento mais ao largo do perfil (FIGURA 14).

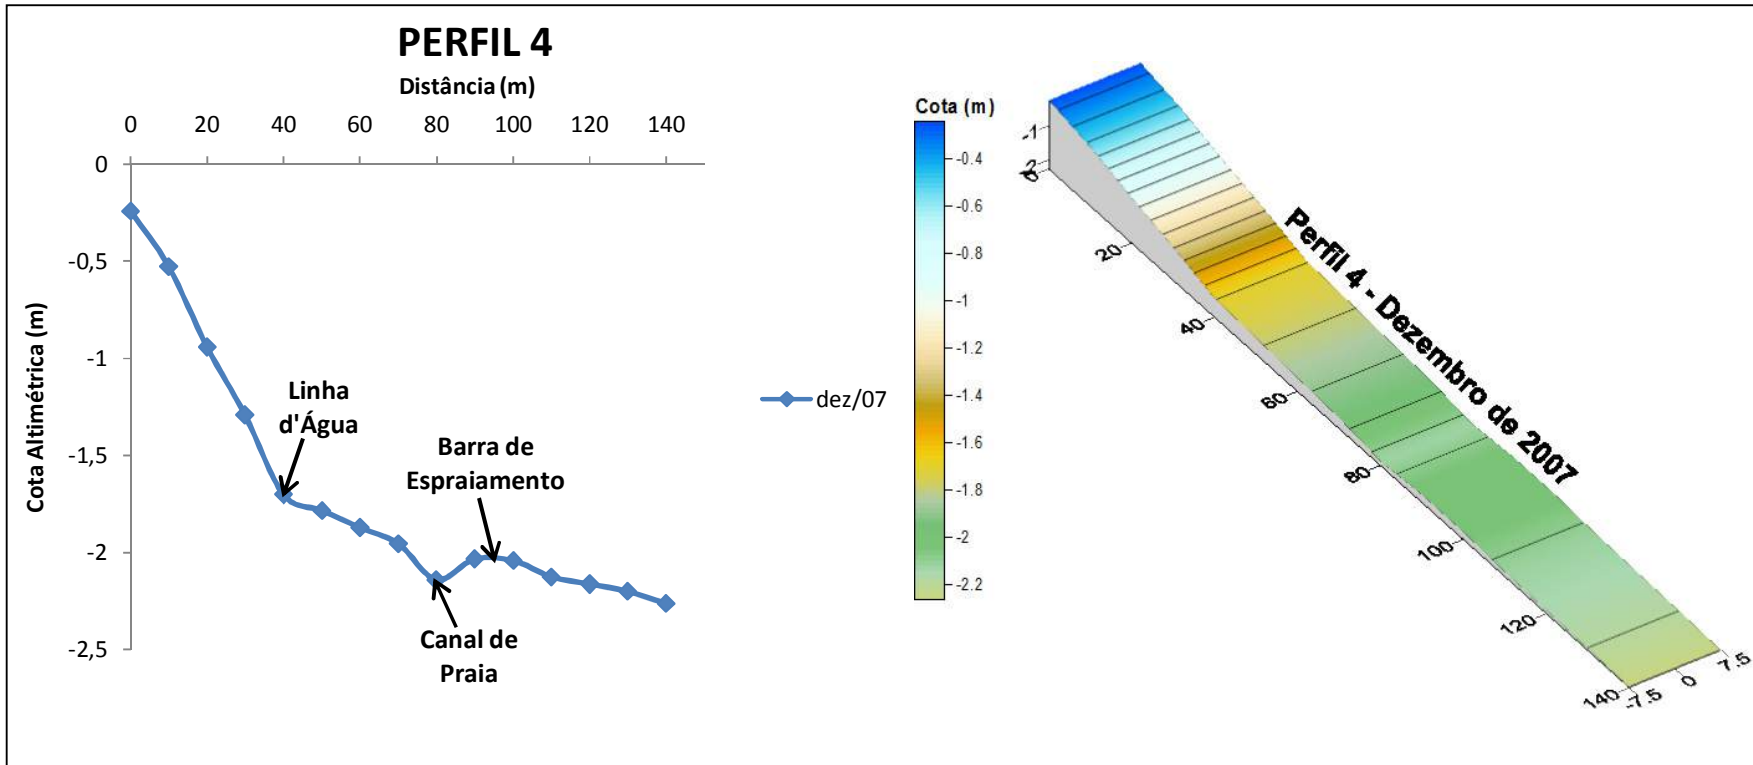
FIGURA15: PERFIL 4 EM DEZEMBRO DE 2007, MOSTRANDO A TOPOGRAFIA, AS FEIÇÕES MORFOLÓGICAS, O MDE E A COTA RELATIVA.

No Perfil 4 observa-se um declive mais acentuado que o do Perfil 3. Porém, a face praiar é mais extensa que a do Perfil 2. No ponto 8 encontra-se uma canal de praia e em seguida pode-se observar uma barra de espraiamento situada entre os pontos 8 e 11, com uma extensão de 20 m (FIGURA 15).

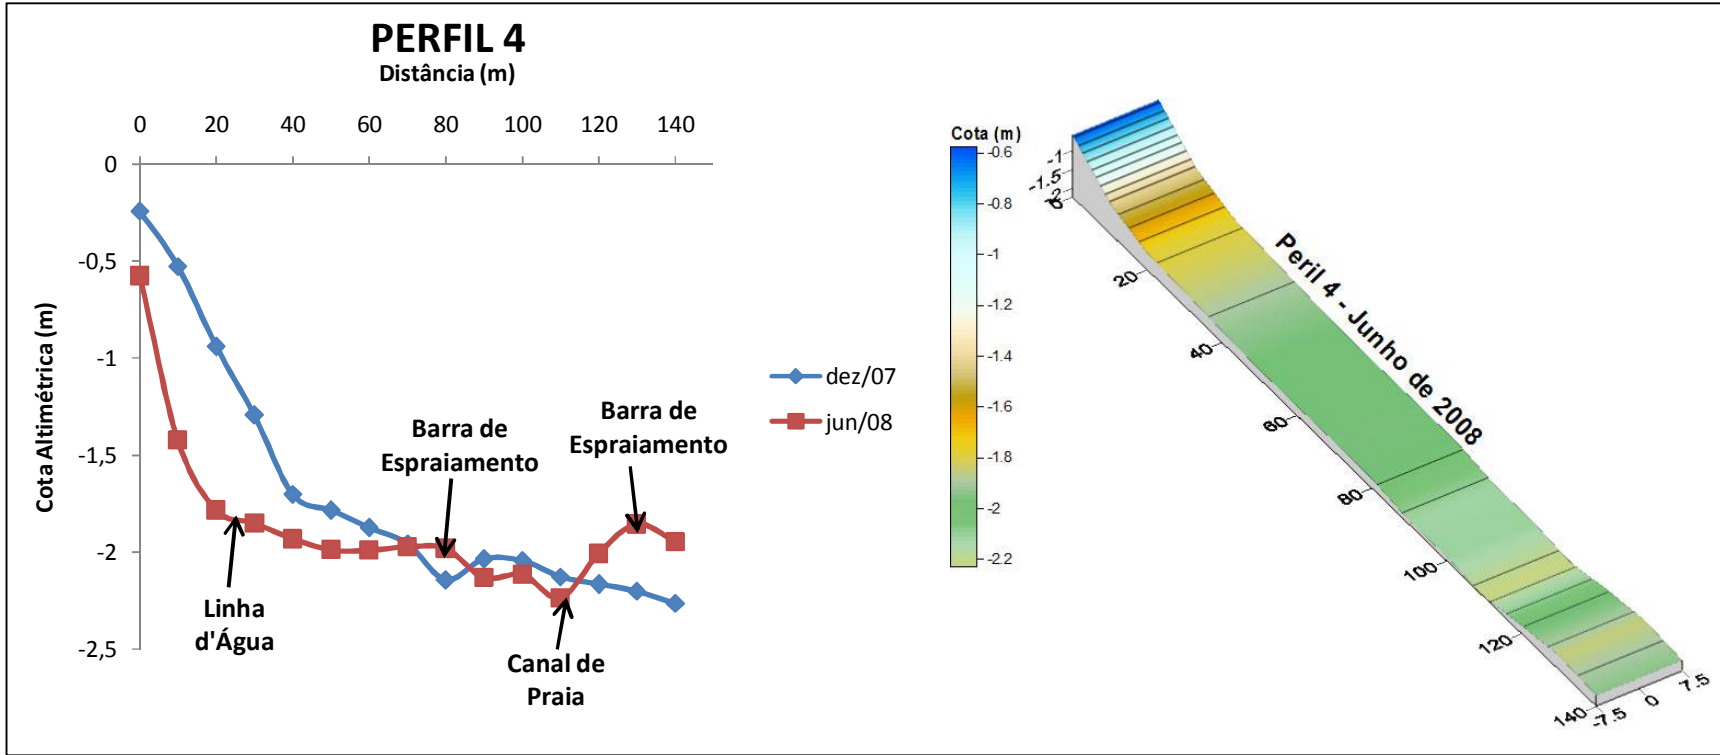
FIGURA 19: PERFIL 4 EM JUNHO DE 2008

No Perfil 4 observa-se o mesmo aumento na inclinação da face praial que nos três outros perfis, e uma erosão com um máximo de 49 cm para a região do ponto 2. Em seguida, nota-se uma leve inclinação até o ponto 5 e após um aclive até o ponto 8, onde entre os pontos 6 e 9 encontra-se uma barra de espraiamento, com 20 m de comprimento. No ponto 9 observa-se a presença de um canal de praia, assim como no ponto 11, e entre esses dois pontos observa-se uma barra de com 10 m de comprimento, seguida de outra

barra de espraiamento entre os pontos 11 e 14, com um comprimento de 20 m (FIGURA 19).

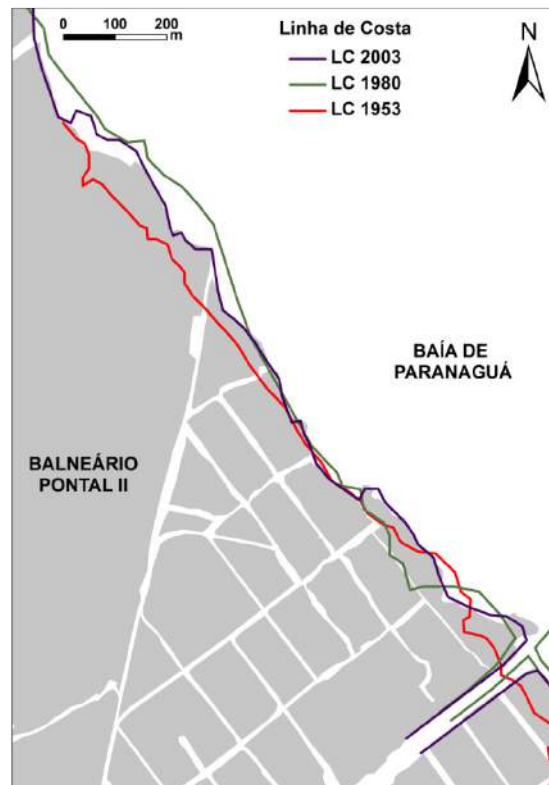
FIGURA 32: MAPA COM A LOCALIZAÇÃO DA LINHA DE COSTA PARA OS ANOS DE 1953, 1980 E 2003 NO BALNEÁRIO PONTAL II

O que se observa no geral para o Balneário Pontal II, para os perfis 2, 3 e 4, é a progradação da linha de costa entre 1953 a 1980, com valores variando entre 56 m a 3 m de progradação e entre 1980 e 2003 o recuo da linha de costa, variando de 70 m a 13 m de recuo (FIGURA 36).

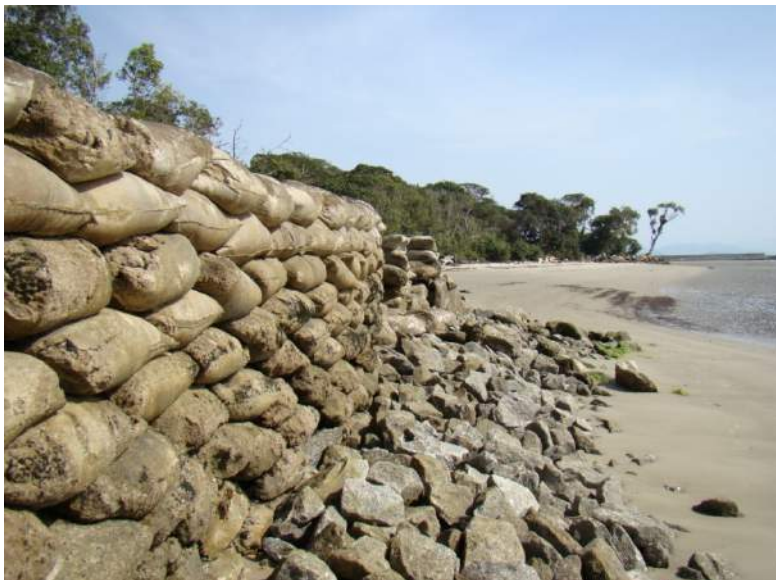
FIGURA 36: OBRA DE CONTENÇÃO MISTA CONSTITUÍDA DE ROCHAS E SACOS PREENCHIDOS COM CIMENTO PRÓXIMO AO PERFIL 3

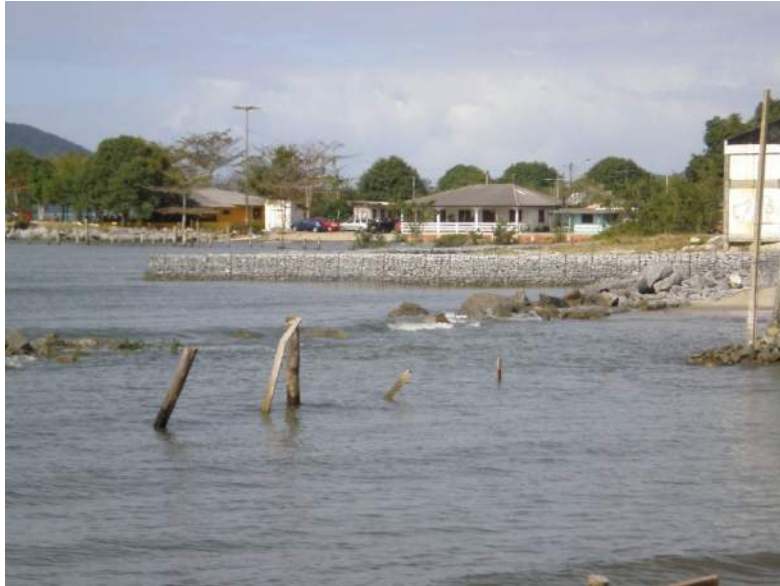
FIGURA 37: MURO DE GABIÕES PRÓXIMO AO CANAL DO DNOS

Ao total foram quantificadas 20 obras, das quais 12 eram enrocamentos, dos mais diversos tamanhos e tipos (FIGURA 3). As outras estabilizações observadas foram três muros de contenção constituídos de rochas e concreto, um muro confeccionado com gabiões (FIGURA 42), além de uma obra mista de rochas e sacos preenchidos com concreto (FIGURA 39), um pequeno espigão

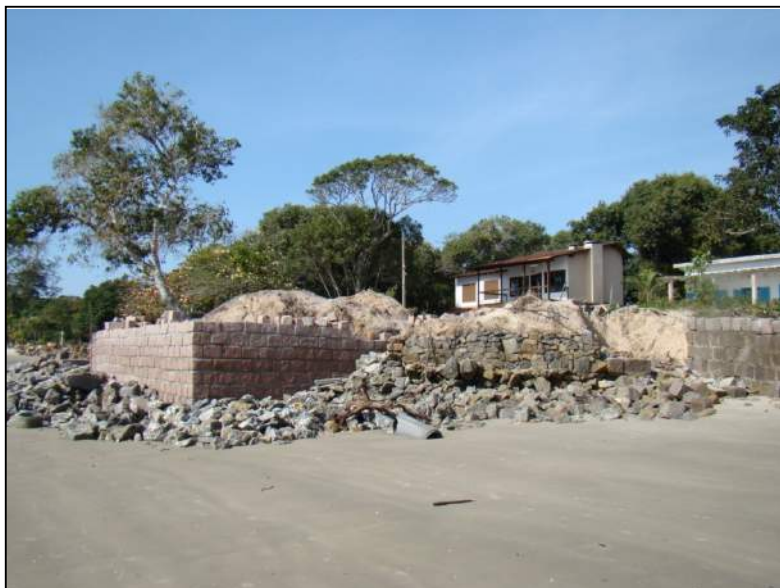
FIGURA 38: OBRA EM CONSTRUÇÃO QUE DARIA ORIGEM A UM PÍER

confeccionado com rochas e uma barricada construída com caixas plásticas. Nota-se a presença de uma obra constituída de rochas e concreto que daria origem a um píer, onde seria instalada uma marina, na região central do Balneário Pontal II (FIGURA 43).

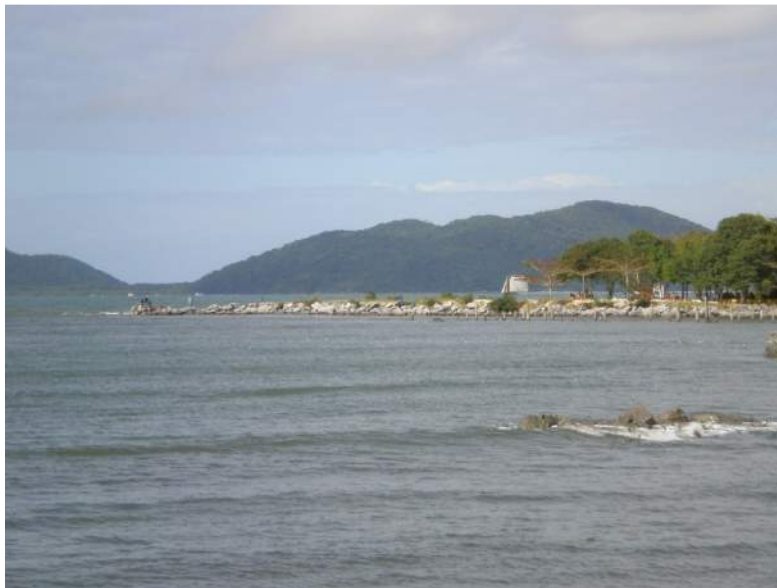
Nas extremidades do balneário observa-se a fixação deste por duas estruturas transversais. Na porção NE encontram-se os molhes do canal do DNOS e na porção W o píer da empresa TECHINT (FIGURA 40). A primeira obra é constituída por rochas dos mais diversos tipos e tamanhos. O molhe externo, voltado para a porção externa da desembocadura, é o mais desenvolvido, possuindo aproximadamente 40 m de comprimento e 3 m de altura. O píer é constituído por paredes verticais de concreto, possuindo um comprimento de aproximadamente 150 m e uma altura em torno de 7 m.

FIGURA 39: MOLHES DO CANAL DO DNOS

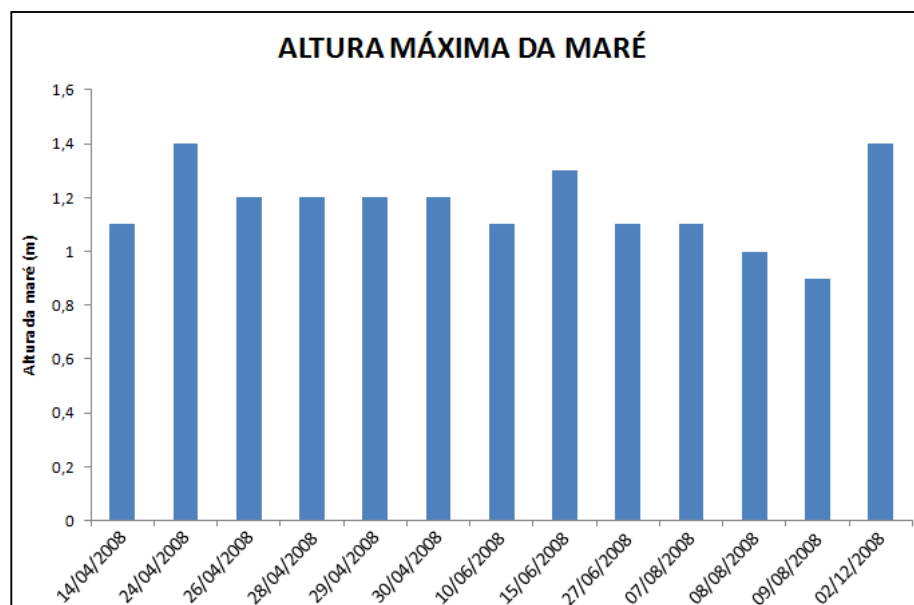
FIGURA 40: ALTURA MÁXIMA DAS MARÉS NOS DIAS DE REGISTRO DE RESSACA NO LITORAL DO PARANÁ.

Fazendo uma relação entre a incidência de ressacas e a previsão das alturas da maré para as mesmas datas, nota-se uma maior incidência de ressacas nos períodos de quadratura, sendo que a altura máxima da maré para esse período foi de 1,3 m. Já para os períodos de maré de sizígia, a altura máxima da maré foi de 1,4 m (FIGURA 44).
