UNIVERSIDADE FEDERAL DO PARANÁ
UNIVERSIDADE DE STUTTGART
SERVIÇO NACIONAL DE APRENDIZAGEM INDUSTRIAL DO PARANÁ

ELAINE RIBEIRO DE AVILA

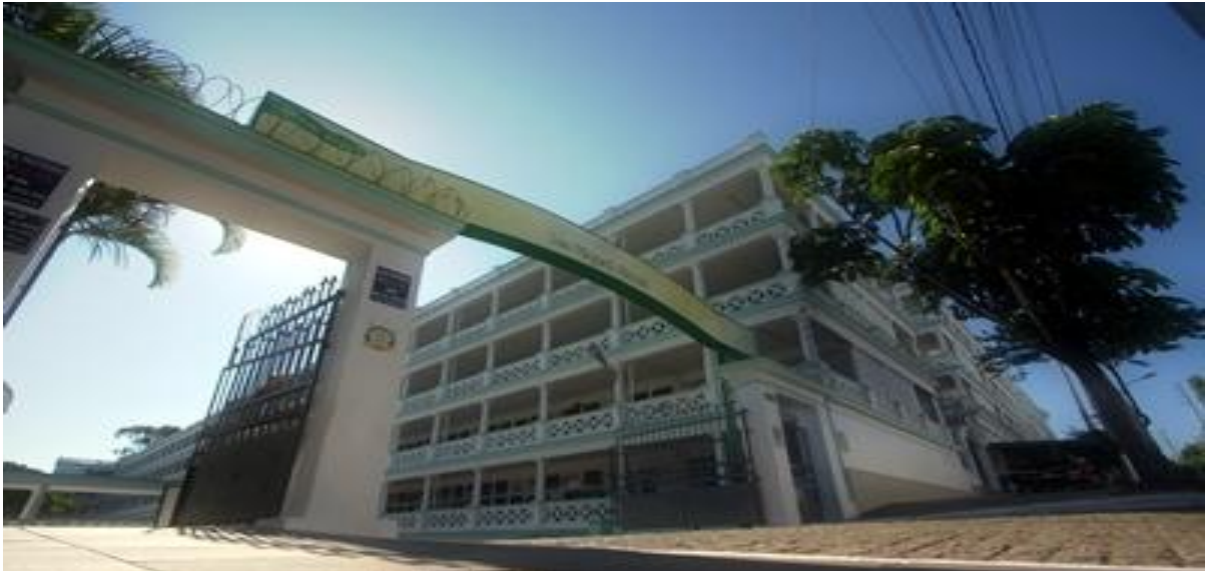
FIGURA 4 – CEMITÉRIO SÃO MIGUEL E ALMAS
Fonte: ACERVO CEMITÉRIO SÃO MIGUEL E ALMAS (2013).

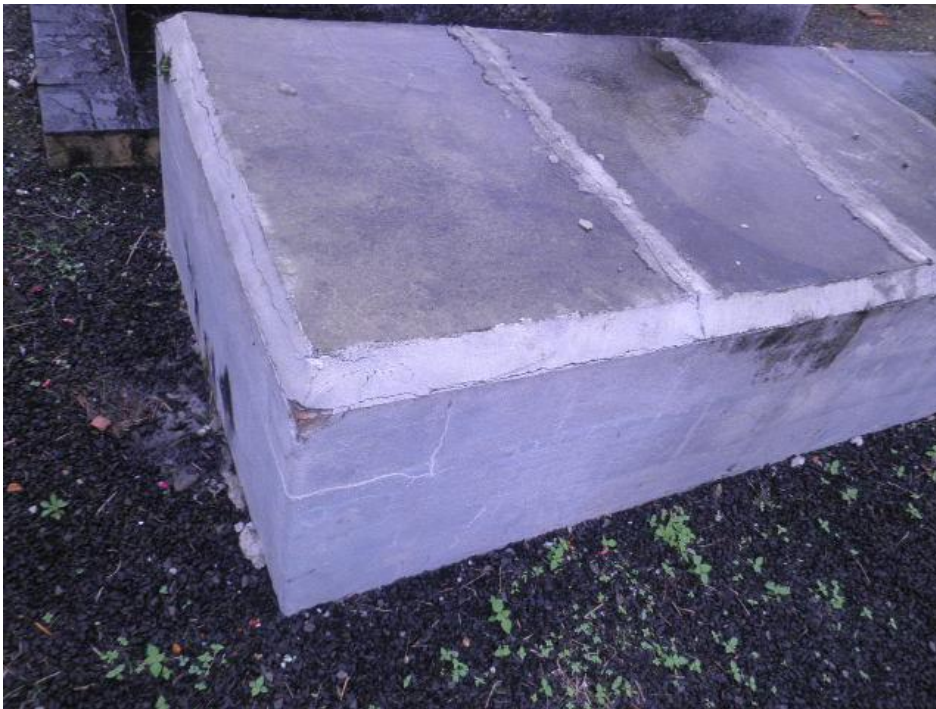
FIGURA 20 – EXISTÊNCIA DE RACHADURAS EM TÚMULO DO CEMITÉRIO BOM JESUS
FONTE: Acervo da autora (2013).

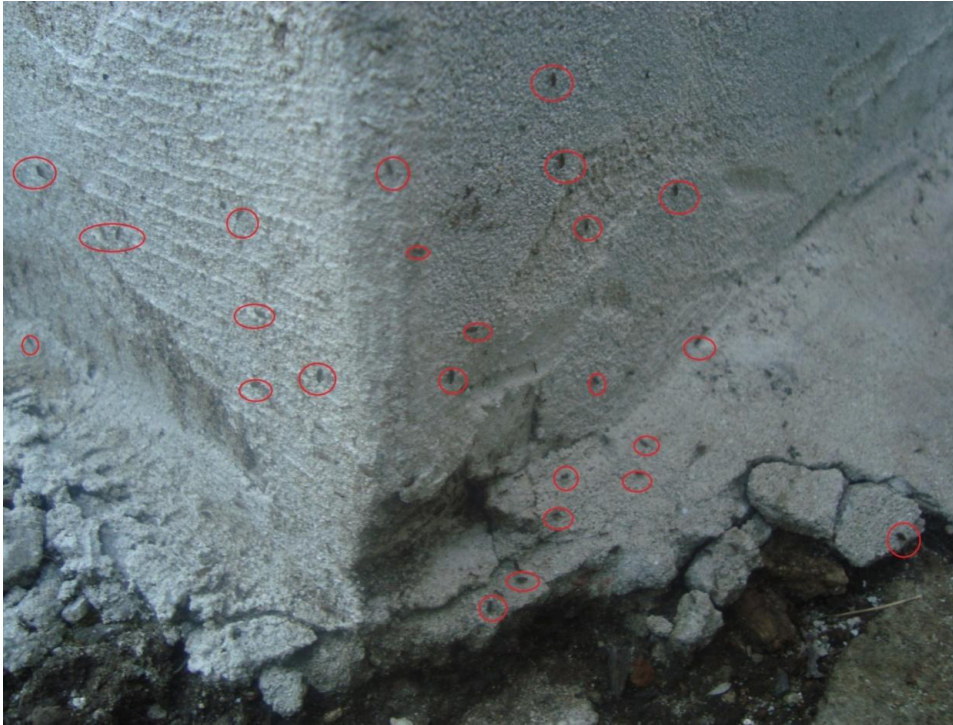
FIGURA 21 – PRESENÇA DE MUSCÍDEOS – CEMITÉRIO BOM JESUS
FONTE: Acervo da autora (2013).

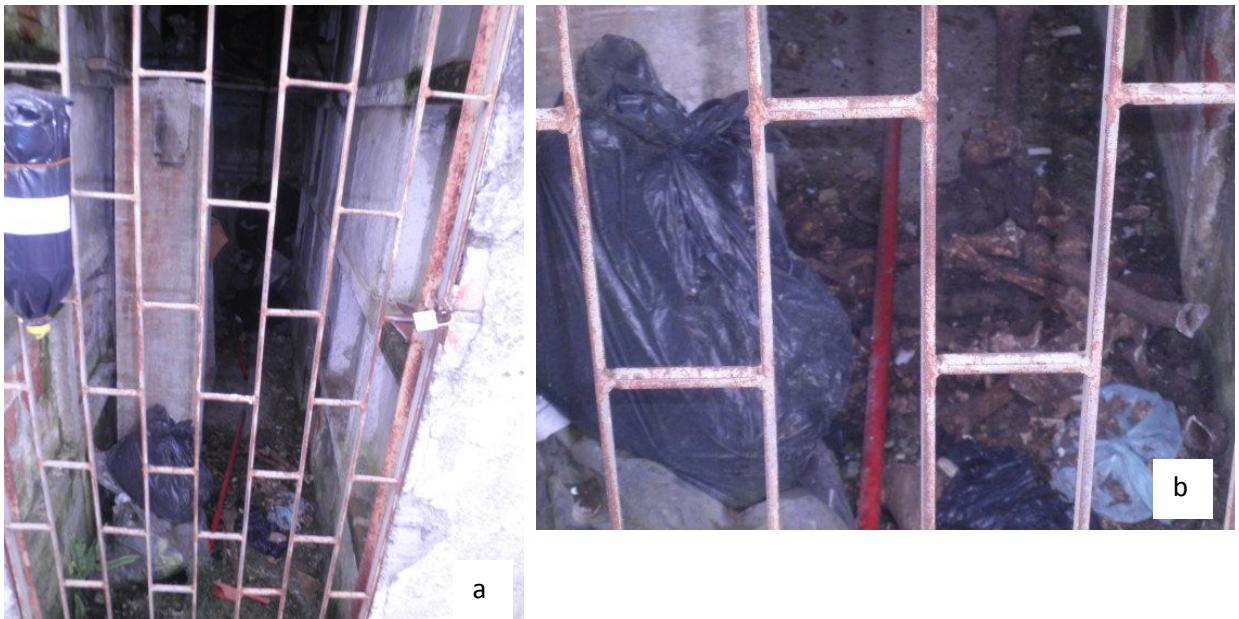
FIGURAS 28 – ESPAÇO EXISTENTE NAS PROXIMIDADES DO OSSUÁRIO – CEMITÉRIO BOM JESUS (a, b)
 FONTE: Acervo da autora (2013).

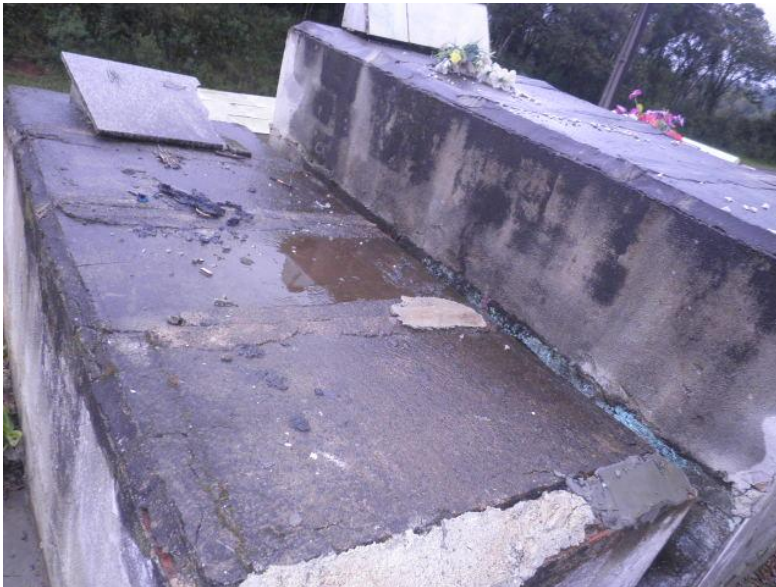
FIGURA 32 – TÚMULOS COM DEFICIÊNCIA NA VEDAÇÃO – CEMITÉRIO SÃO CRISTÓVÃO
FONTE: acervo da autora (2013).
