**CONDIÇÕES DE ACESSIBILIDADE URBANA EM PASSEIOS: ANÁLISE EM  
RECORTE DA ÁREA CENTRAL DE CURITIBA-PARANÁ**

Dissertação apresentada ao Programa de Pós-Graduação em Engenharia da Construção Civil da Universidade Federal do Paraná (PPGECC-UFPR), como requisito parcial para a obtenção do título de Mestre em Engenharia da Construção Civil.

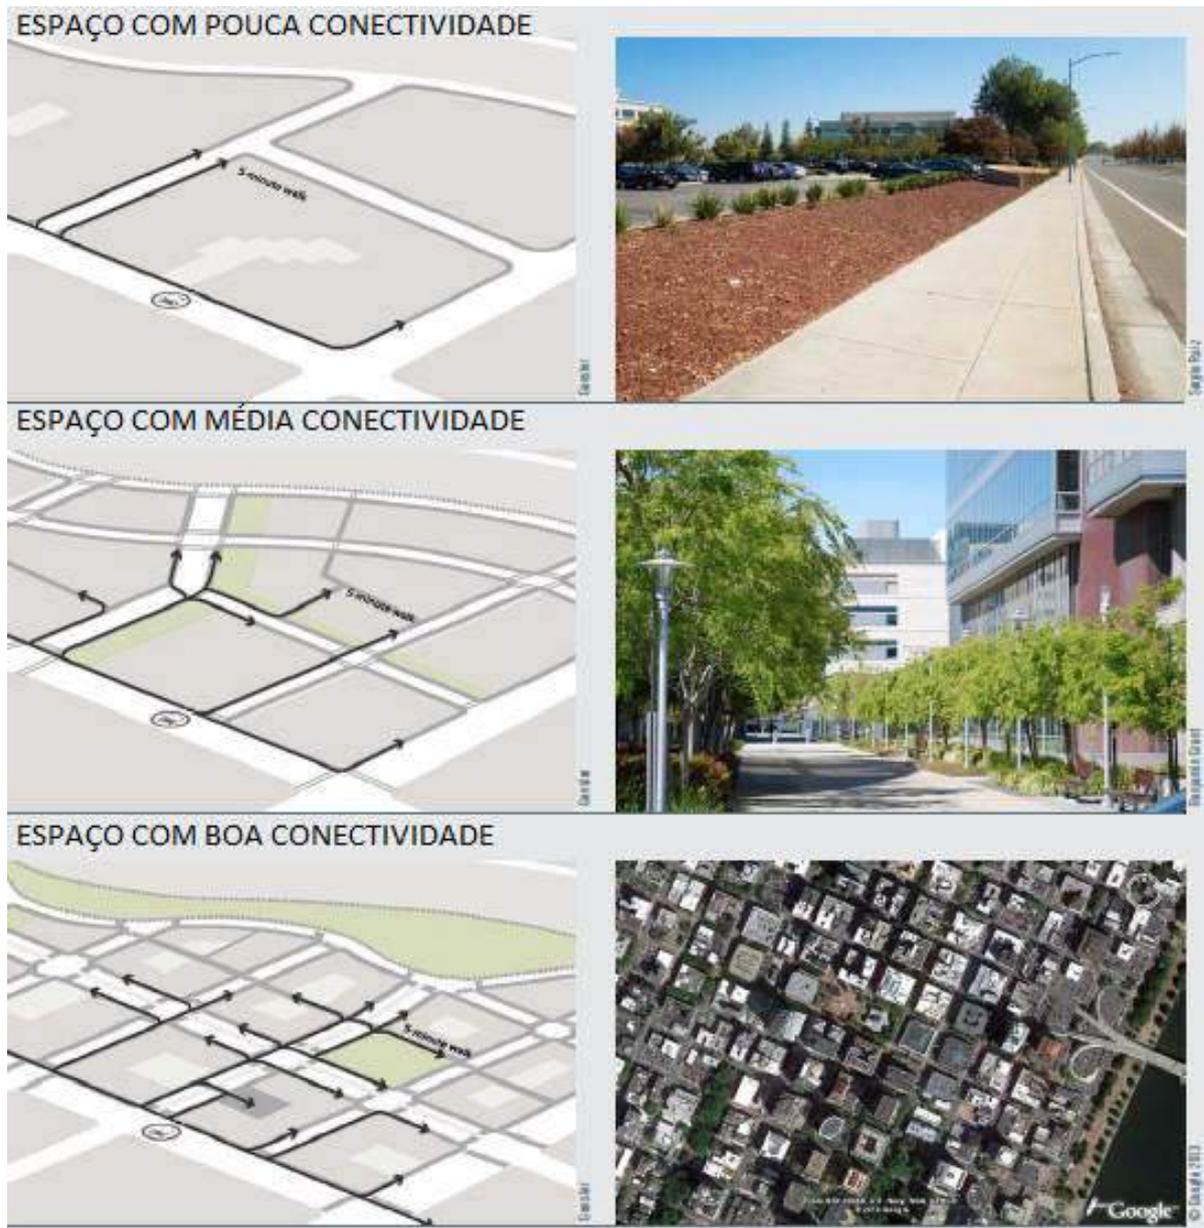
FIGURA 08 – DIFERENTES TIPOS DE CONECTIVIDADE DE RUAS

A conectividade das ruas, outro item listado por Handy *et al.* (2002) trata do número de intersecções entre as vias de uma determinada área, as quais definem o número de rotas possíveis para o pedestre. Grant (2013) afirma que a frequência com que as ruas de um espaço urbano se interconectam interfere na percepção do pedestre sobre as distâncias percorridas, podendo o espaço ser mais ou menos interessante para a caminhada conforme seu aspecto sensorial. O interesse visual e sensação de progresso e novidades no espaço tornam-no mais atraente e próximo ao homem, diferente de locais em que trechos excessivamente longos e sem intersecções, que dificultam a mudança de rotas e não apresentam variedade em termos visuais. Este autor sugere, assim, que as opções de mudança de rota para uma pessoa estejam disponíveis a cada intervalo de 70 a 90 metros. A figura 08 mostra a diferença entre situações com intersecções em pouca, média e ideal frequência, de cima para baixo:

É possível observar que a situação com o menor número de intersecções força o pedestre a percorrer um caminho específico, sem a possibilidade de mudança de rota e tampouco a presença de novos elementos que despertem sua curiosidade e interesse pelo espaço percorrido. Quão menor o intervalo entre as intersecções de uma rota, maior o número de caminhos possíveis e, conseqüentemente, mais interessante a viagem a pé. Além disso, as intersecções subdividem o espaço em áreas menores e de escala mais próxima ao homem, tornando-o mais atraente à experiência humana.

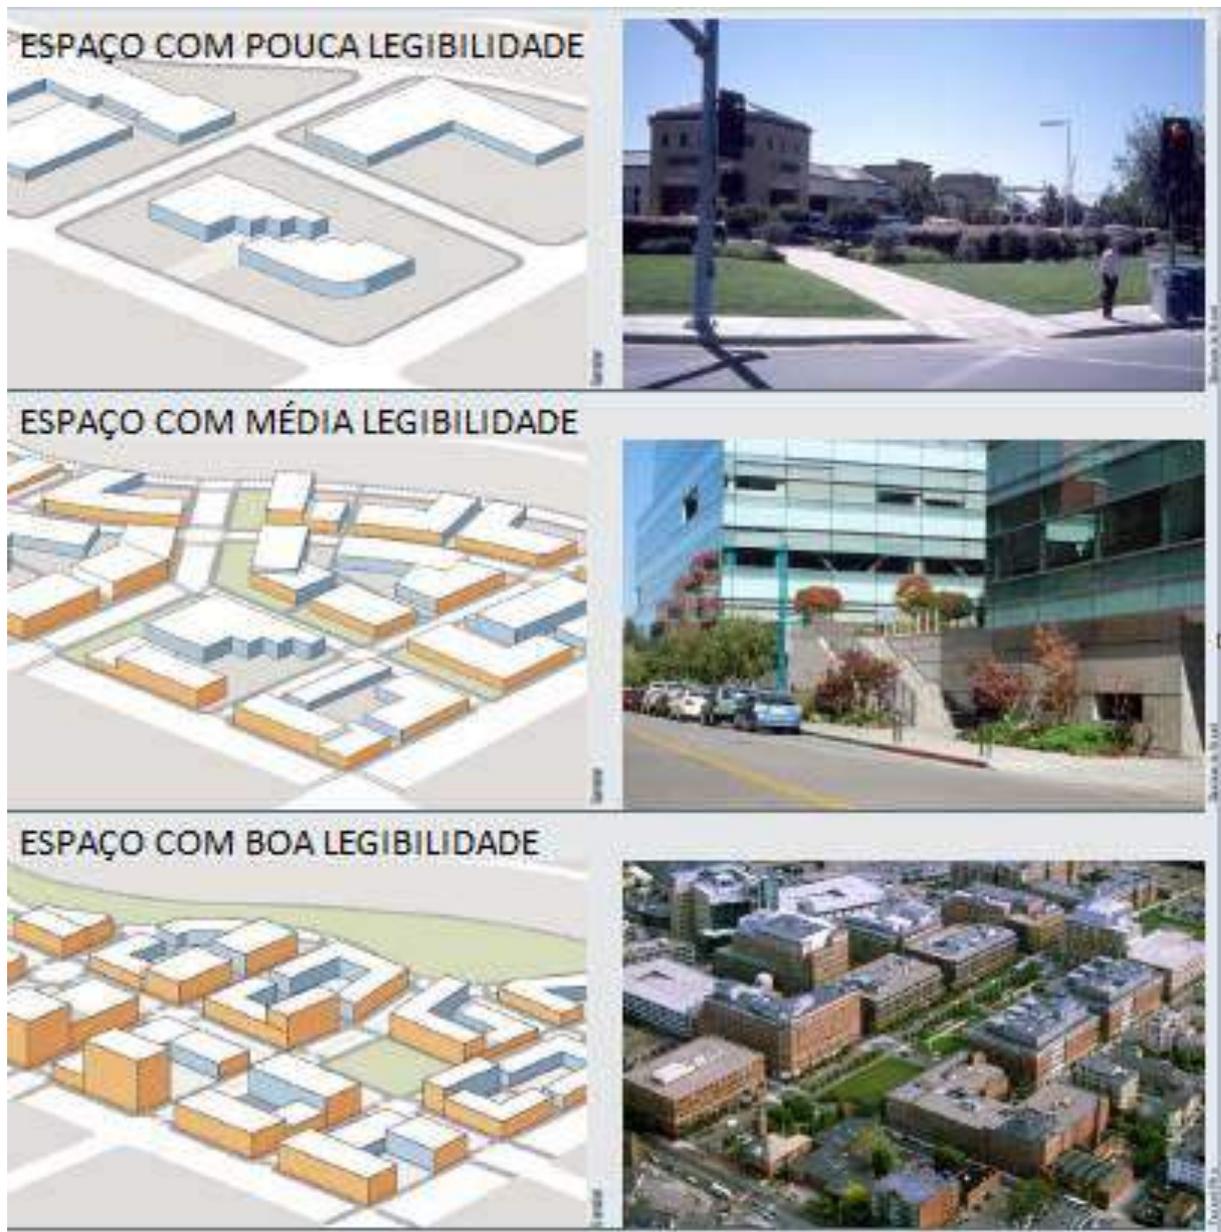
FIGURA 09 – ESPAÇOS COM VARIADA LEGIBILIDADE

O tópico seguinte, a escala da rua, refere-se às sensações humanas provenientes das relações de proporção entre linhas verticais e horizontais no espaço vivenciado. Estas, verificadas graficamente, são importantes para definir noções de escala como “humana” ou “automobilística”, uma vez que as dimensões de cada tipo de escala refletem a prioridade dada a diferentes usos (HANDY *et al.* 2002). Grant (2013) explica que locais em que prédios estejam afastados da rua por estacionamentos ou jardins têm prejudicada a legibilidade de seus espaços, além de forçarem o pedestre a caminhar mais e de lhe transmitirem a mensagem de que é pouco importante para as atividades ali desenvolvidas (Fig. 09).

A Figura 09 mostra a diferença entre espaços marcados por variada distância horizontal, primeiramente com grandes diferenças de proporção entre espaços vazios e edificados, sendo estes os menores, e em seguida, espaços em que essa diferença é progressivamente menor. É possível observar a variação entre as distâncias presentes entre a rua e os interiores dos edifícios, que exigem do pedestre diferentes intensidades de esforços físicos conforme a extensão do trecho a ser percorrido. Com relação a áreas de estacionamento, que tendem a ampliar essas distâncias caso colocadas ante os prédios, este autor sugere que sejam feitas em edifícios próprios, com diversos níveis para evitar a interrupção do espaço do pedestre.

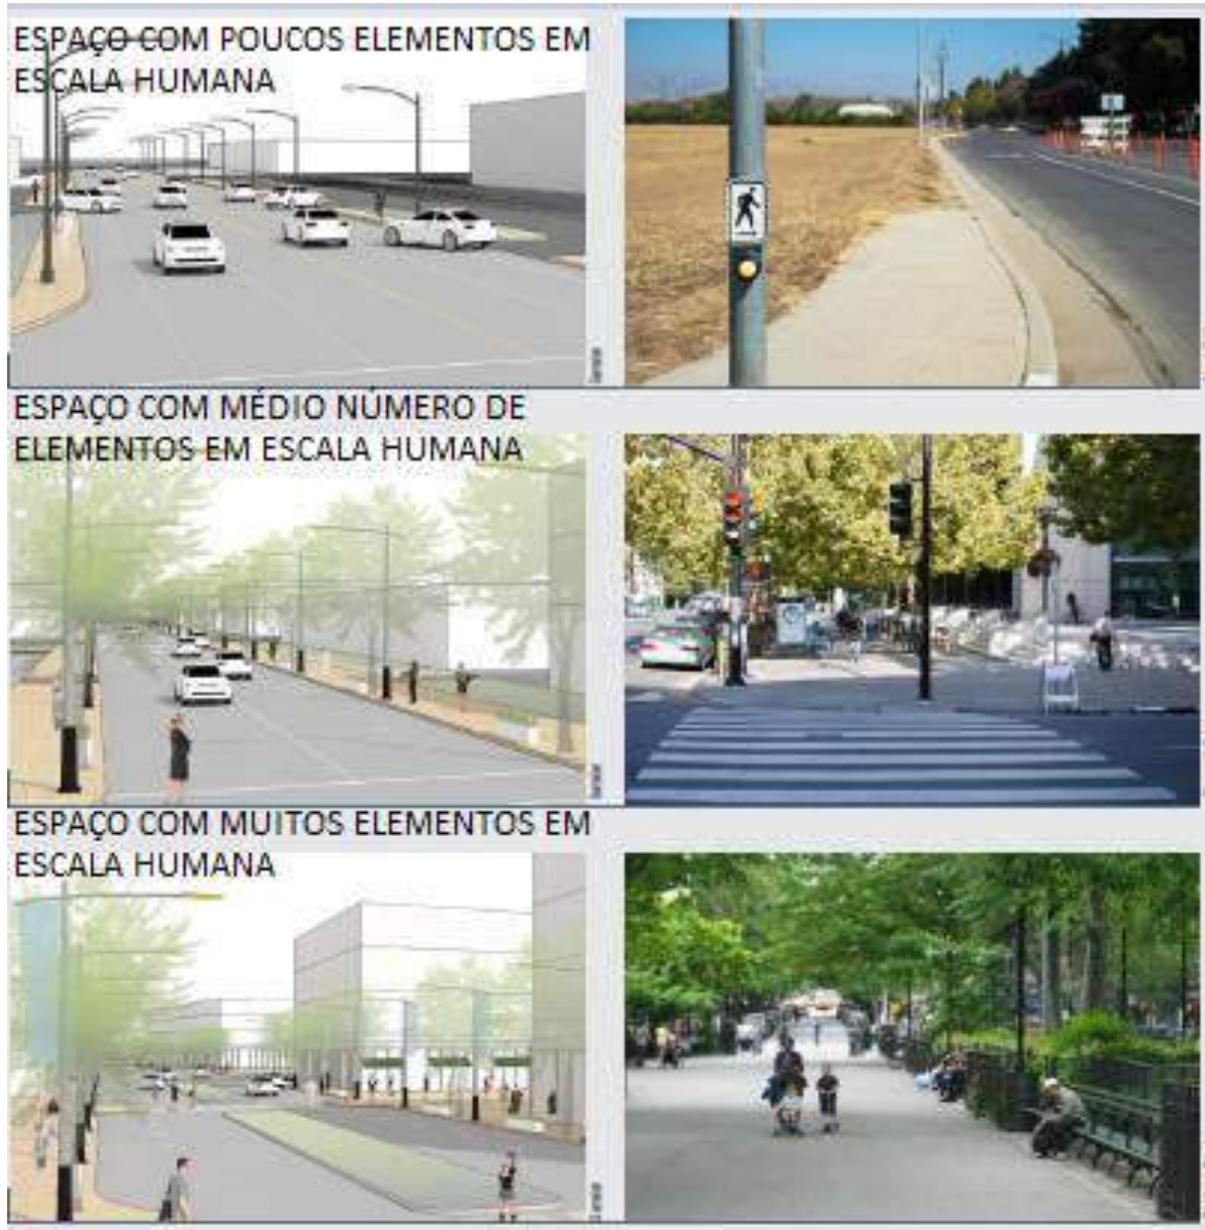
FIGURA 10 – ELEMENTOS QUE CONFEREM ESCALA HUMANA À CIDADE: DIFERENTES CENÁRIOS

As qualidades estéticas, por sua vez, embora imensuráveis por dependerem de aspectos subjetivos, também apresentam importância para a atratividade sensorial de um espaço (HANDY *et al.*, 2002). Grant (2013) explica a importância de elementos que envolvam o pedestre no espaço urbano em termos sensoriais, como árvores, iluminação, elementos das fachadas dos edifícios e outros que promovam o acolhimento do homem em sua escala. Estes elementos devem estar integrados às vias para conectar os diferentes espaços da cidade, como entradas de edifícios, praças, parques e instalações de trânsito (Fig. 10).

A figura 10 permite observar as diferenças entre espaços que atendam a essas características ou não. Longas distâncias, isolamento de edifícios, ausência de elementos que acolham o ser humano e a falta de comunicação de edifícios com a rua contribuem com a pouca utilização desses espaços. Espaços que consideram essas questões, por outro lado, podem ser mais intensamente utilizados e melhor aproveitados pelo usuário. A atratividade de espaços é importante para qualificar sua usabilidade, uma vez que a falta de interesse do

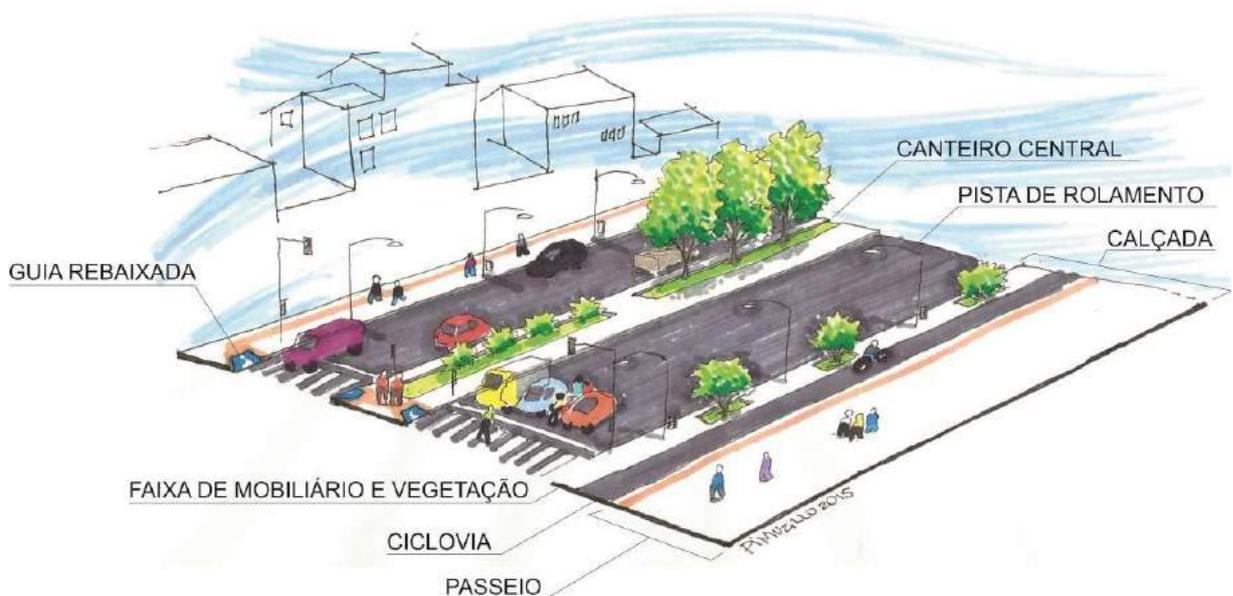
FIGURA 14 – REPRESENTAÇÃO ESQUEMÁTICA DE POSSÍVEL CONFIGURAÇÃO DE VIA

Para ocorrer com segurança, a caminhada deve acontecer em áreas específicas, cujas características assegurem sua legibilidade e segurança. As vias públicas de um espaço urbano são superfícies destinadas ao trânsito de veículos, pessoas e animais, compreendendo diferentes áreas ou faixas conforme funções específicas: a pista de rolamento, a calçada, o acostamento e o canteiro central (MINISTÉRIO DAS CIDADES, 2006). Dentro da calçada há um espaço destinado exclusivamente à circulação de pedestres, chamado “passeio público”, que deve permitir a circulação segura contínua de seus usuários e ser livre de obstáculos como peças de mobiliário, infraestrutura, vegetação e outros (Lei Federal nº. 9503/97). A figura 14 representa uma das possíveis formas de organização desses elementos no espaço. Observa-se que a via é dividida em faixas destinadas à circulação de diferentes meios de transporte, no caso, veículos motorizados, bicicletas e caminhada.

Cada faixa é pavimentada de acordo com o tipo de carga e uso que virá a comportar. O pavimento, composto por sucessivas camadas assentadas sobre um subleito, ou terreno de fundação, é a estrutura destinada a suportar diferentes os tipos de força em uma superfície horizontal, como a ação de cargas de rodas de veículos e as variações térmicas e higrométricas do meio ambiente. Cada camada apresenta uma função específica, devendo, portanto, ser compostas por materiais adequados a seu próprio desempenho (SILVA, 2005, p.11).

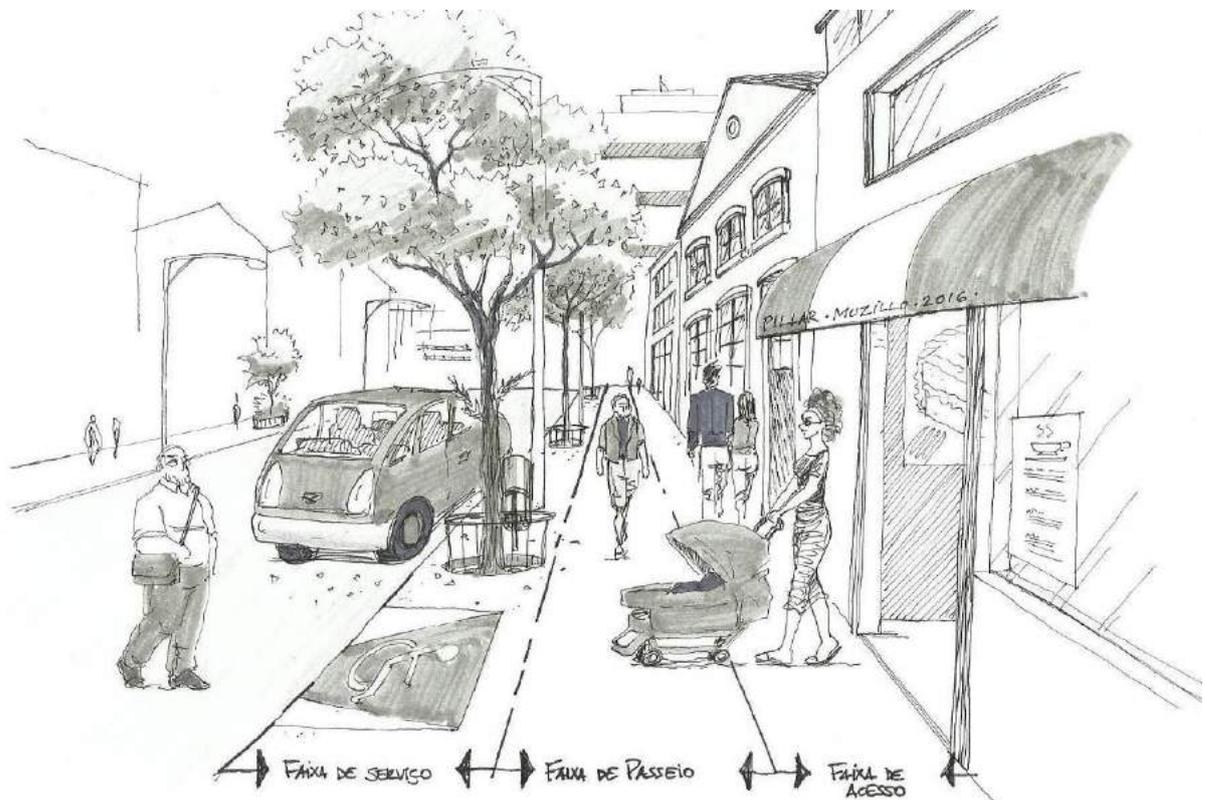
FIGURA 15 – DIFERENTES FAIXAS EM UMA CALÇADA

A NBR 9050/2015 explica que as calçadas devem poder comportar três faixas de usos: a faixa de serviço, a faixa livre – ou de passeio – e a faixa de acesso, cada qual com sua respectiva função. A faixa de serviço, a primeira a contar a partir da guia, tem o papel de acomodar o mobiliário, os canteiros, árvores e postes de iluminação e sinalização, e deve apresentar largura mínima de 0,70m. A faixa de acesso, por sua vez, compreende o espaço de passagem da área pública para o lote, sendo também a mais próxima deste e possível somente em calçadas com largura superior a 2,00m. A faixa livre, ou de passeio – foco da presente dissertação – por fim, compreende o espaço destinado à circulação de pedestres, localizada entre as duas primeiras faixas (Fig.15).

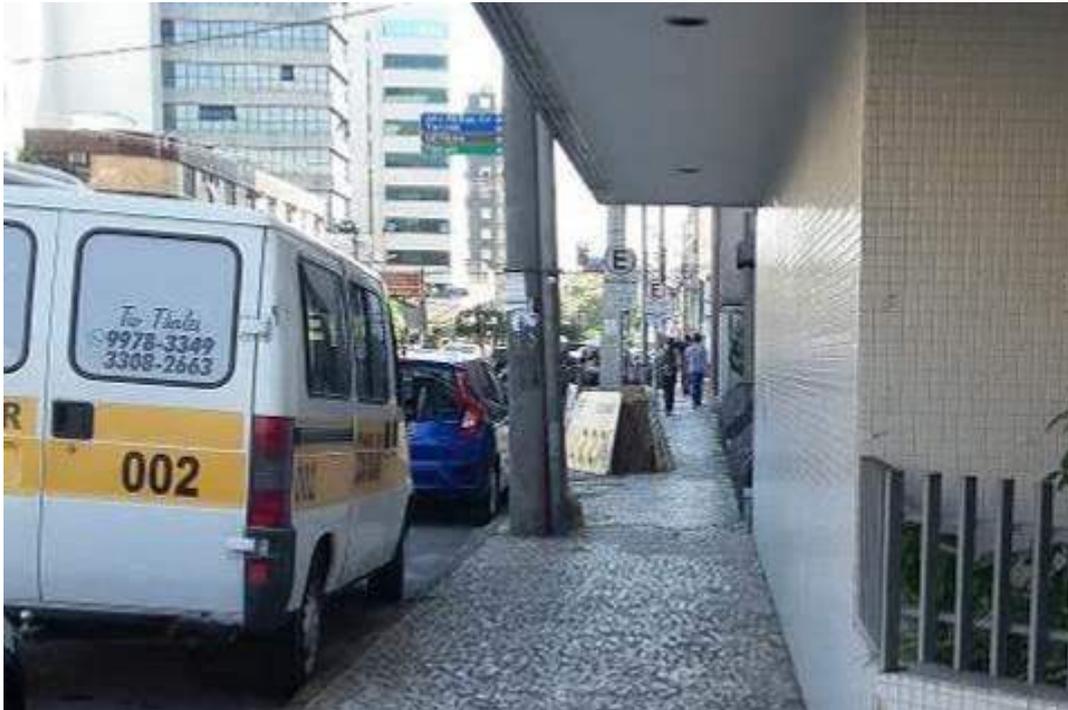
FIGURA 16 – CALÇADA ESTREITA E OBSTRUÍDA NO BAIRRO CENTRO

Locais que não ofereçam a largura mínima para passagem de um pedestre podem jamais vir a ser utilizados por certos públicos, forçando-os, em muitos casos, a tomar rotas alternativas, como sobre a pista de rolamento, por exemplo. A faixa livre para passagem, ou faixa de passeio, deve apresentar largura mínima de 1,20m, e altura livre de 2,10m, possibilitando a passagem de pessoas sem que haja conflito com obstáculos presentes em seu mesmo nível – peças de mobiliário fora da faixa de serviço– ou na altura do pedestre, como galhos de árvores e placas de sinalização, por exemplo. Cabe lembrar que em locais de acesso aos lotes, este deve ser feito sem interferir na faixa livre, ou seja, de modo que esta permaneça contínua, sem a interrupção por degraus. A figura 16 mostra uma calçada de dimensões estreitas, localizada no bairro Centro, em Curitiba.

Observa-se que as dimensões dessa calçada não comportam a disposição de diferentes funções da maneira exigida pelas normas. Embora possível, a passagem de pedestres neste local ocorre em conflito com a faixa de mobiliário urbano, onde se encontra instalado o poste de concreto. Gehl (2010) explica que objetos como placas de trânsito, postes de luz e outras peças de mobiliário costumam ser instalados nas calçadas para não obstruir o fluxo de veículos. No entanto, dependendo da posição desses elementos nas calçadas, é possível que haja redução da largura disponível para a passagem de pedestres. É necessário haver espaço físico para o desvio de obstáculos e a prevenção de colisões, assim como a sinalização visual e tátil alertando sobre sua proximidade. Deste modo, é desejável que a faixa entre uma lata de lixo e um poste de iluminação, por exemplo, seja larga o suficiente para permitir a passagem de pessoas com diferentes condições de mobilidade.

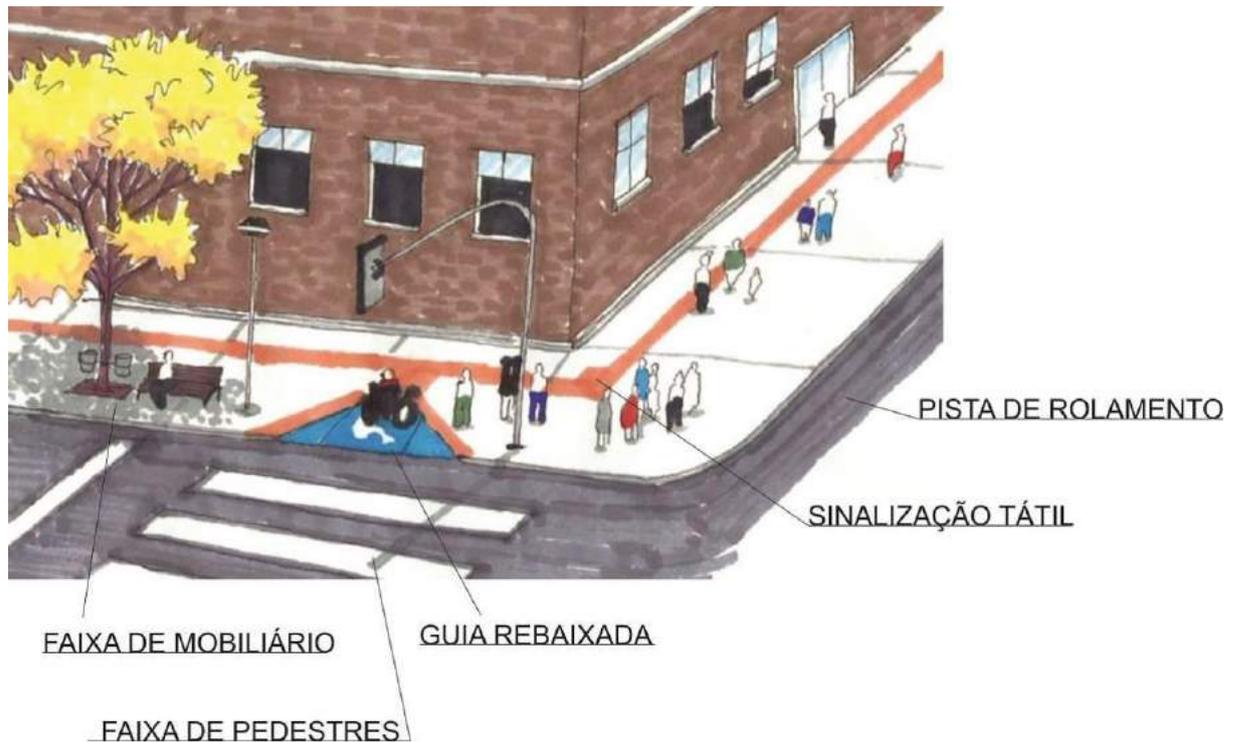
FIGURA 18 – EXEMPLO DE UTILIZAÇÃO DE DIFERENTES ELEMENTOS DE ACESSIBILIDADE

Os módulos são instalados de maneira agrupada conforme a mensagem que se deseja transmitir. As peças de piso direcional devem ser posicionadas de maneira a induzir a continuidade do movimento, devendo ser instaladas de modo enfileirado e de forma que os volumes do alto relevo acompanhem o eixo longitudinal da calçada. O piso de alerta, por sua vez, é instalado em uma área ao redor do objeto ou situação específica que se deseja sinalizar. Pisos táteis são importantes para indicar a presença de elementos como orelhões, placas de trânsito e elementos acima do nível do piso, além de suas corretas dimensões e posição. A falta de sinalização tátil no entorno de orelhões, por exemplo, pode causar acidentes entre pessoas com deficiência visual que, ao não vê-los, podem vir a sofrer colisões e outros acidentes. O mesmo vale para placas de trânsito e galhos de árvores com alturas inferiores a 2,10m (MINISTÉRIO DAS CIDADES, 2006). A figura 18 mostra uma esquina cujas calçadas apresentam piso tátil. Pode se observar que esta faixa acompanha todo o passeio, além de indicar os pontos onde há rebaixamento de guia para usuários de cadeira de rodas.

No Brasil, no entanto, esse tipo de solução apresenta algumas inconveniências relacionadas à multiplicidade de significados assumida pela placa de sinalização de alerta. Diferente de países como os EUA, onde este módulo serve apenas para sinalizar situações de perigo, o Brasil adota o piso de alerta como recurso para orientar o pedestre sobre mudanças de direção ao longo do trajeto. Deste modo, a pessoa com deficiência visual que dele faz uso pode não saber o real significado de um conjunto de placas instaladas em um determinado trecho de seu caminho: ao mesmo tempo em que estas placas podem sinalizar o acesso a um edifício, a mudança de direção ou o início de uma guia rebaixada, elas podem anunciar o fim de uma plataforma de trem, um vão livre ou o primeiro degrau de uma escada. Essa ambiguidade de significados pode confundir o pedestre e mesmo induzi-lo a sofrer acidentes (DISCHINGER e JACKSON FILHO, 2012).

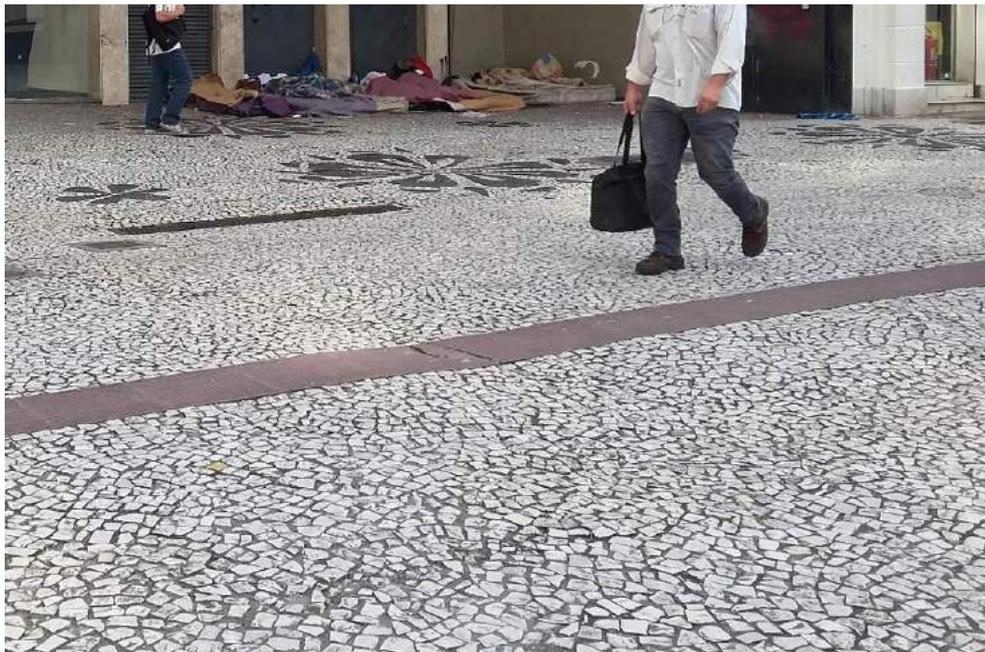
FIGURA 19 – PAVIMENTO EM MOSAICO PORTUGUÊS NA ÁREA CENTRAL DE CURITIBA

revisão bibliográfica devido à sua presença marcante no local selecionado para estudo de caso, conforme apresentado no capítulo 3, juntamente às dificuldades vivenciadas por alguns de seus usuários quando no ato de caminhar pela cidade. A Figura 23 ilustra um dos locais no Centro de Curitiba que foi pavimentado com o mosaico português, o calçadão da Rua XV de novembro.

Devido à sua textura, pisos feitos com pedras naturais podem causar desconfortos a crianças pequenas, pessoas com deficiência, idosos ou que estejam utilizando sapatos de salto alto. Em locais onde pisos históricos e tradicionais são mantidos, é recomendável que haja uma faixa em placas de granito para favorecer o deslocamento de pedestres com maiores dificuldades (GEHL, 2010).

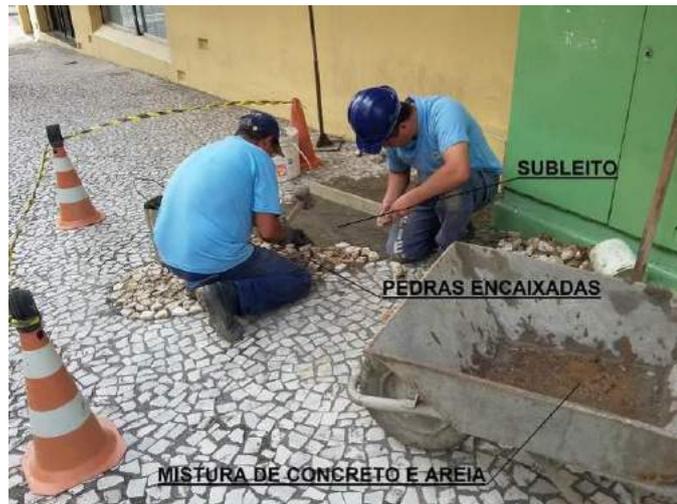
FIGURA 20 – PROCESSO DE INSTALAÇÃO DO MOSAICO PORTUGUÊS EM RUA NA ÁREA CENTRAL

É possível que o processo de instalação do mosaico português em Curitiba não tenha sido propriamente executado, o que seria um motivo para que tais características ocorressem. Cavassin (s/d, apud VICENTE, 2006) aponta a falta de qualificação profissional por parte dos calceteiros que executam a obra e Tosin (s/d, apud VICENTE, 2006) explica que há problemas no modo como são selecionadas as pedras usadas para o revestimento. A figura 20 ilustra o processo de instalação deste tipo de piso em uma calçada na área central da cidade.

Conforme já mencionado, a técnica de execução desse tipo de revestimento exige qualificação técnica dos profissionais responsáveis, caso contrário resultando em um piso de baixa qualidade. O assentamento e encaixe das pedras sobre o subleito, ou preenchimento de seus vãos com areia, são etapas que, se mal executadas, podem levar a resultados como peças soltas e problemas de encaixe, potencialmente prejudiciais à segurança do pedestre.

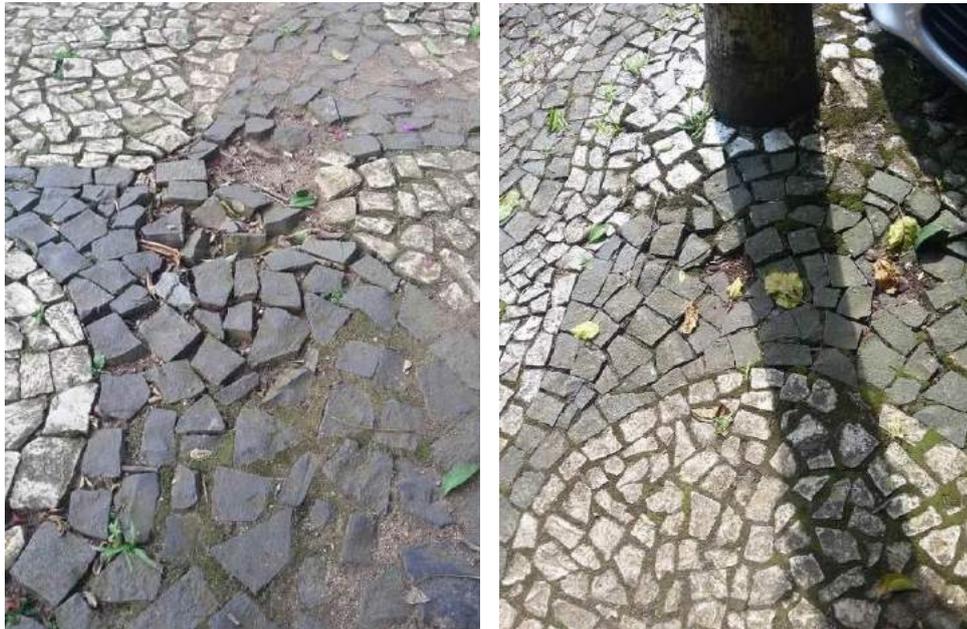
FIGURA 21 – EXEMPLO DE IRREGULARIDADE EM PISO DE PEDRA NO CAMPUS CENTRO POLITÉCNICO DA UFPR

A figura 21 exemplifica uma situação em que as peças do pavimento se encontram soltas, sem nenhum tipo de preenchimento entre seus vãos. Pode-se observar que as peças não estão fixas sobre o subleito da calçada, podendo se soltar ao contato com os pés de uma pessoa.

Quanto menor a quantidade de areia nestes espaços, mais soltas as pedras se encontram, chegando a ser manualmente removíveis em determinados pontos e assim criando condições instáveis para a caminhada. Devido a essa fragilidade, é possível que essas pedras sejam arrancadas do lugar quando expostas ao tráfego de pedestres, colocando em risco sua segurança por lhes oferecer possibilidades de tropeços e colisões. Situações como desníveis nesse tipo de pavimento podem oferecer riscos similares, embora nesses casos as peças possam não ser removidas no contato com o ser humano.

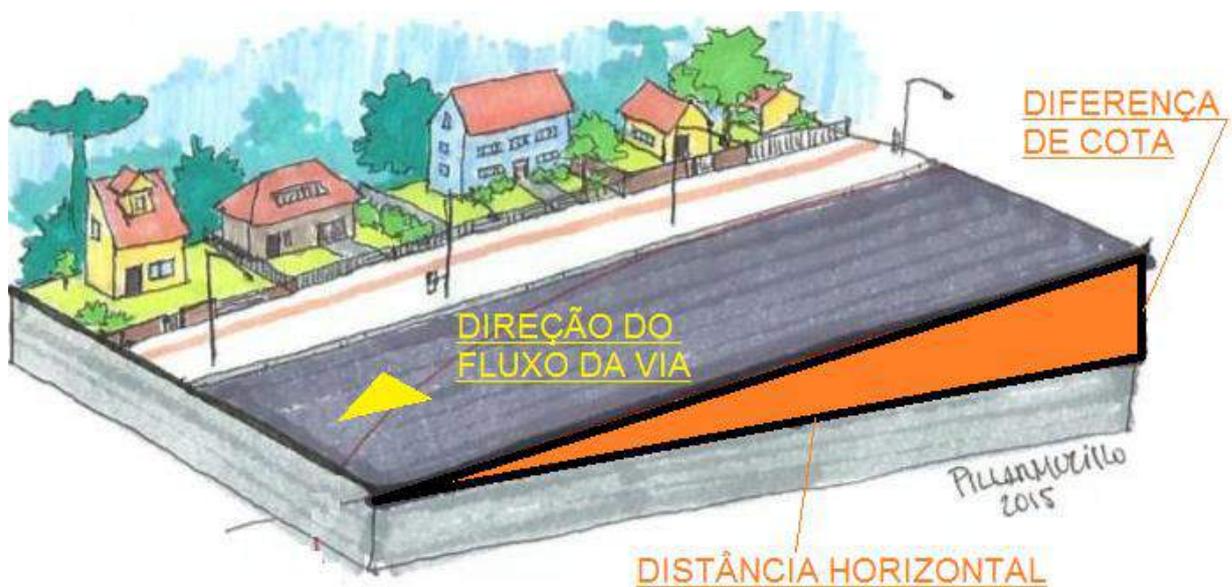
FIGURA 22 – INCLINAÇÃO LONGITUDINAL DE UMA VIA

A inclinação longitudinal de uma calçada (Fig. 22) acompanha o eixo da via no sentido em que se dá o fluxo de veículos, se adequando às condições topográficas do local (MINISTÉRIO DAS CIDADES, 2006). A NBR 9050/2015 recomenda que os valores relativos a esse tipo de inclinação não ultrapassem 5%, caso contrário implicando na necessidade de seu tratamento como rampa e tornando necessários outros elementos para ser considerada acessível. Rampas exigem a instalação de áreas de descanso fora da faixa de circulação, que sejam horizontais e às quais o pedestre possa recorrer caso queira interromper sua caminhada. A distância entre essas áreas varia conforme a inclinação do passeio: locais com maiores inclinações devem contar com interrupções em intervalos menores, pois demandam maior força para serem percorridos.

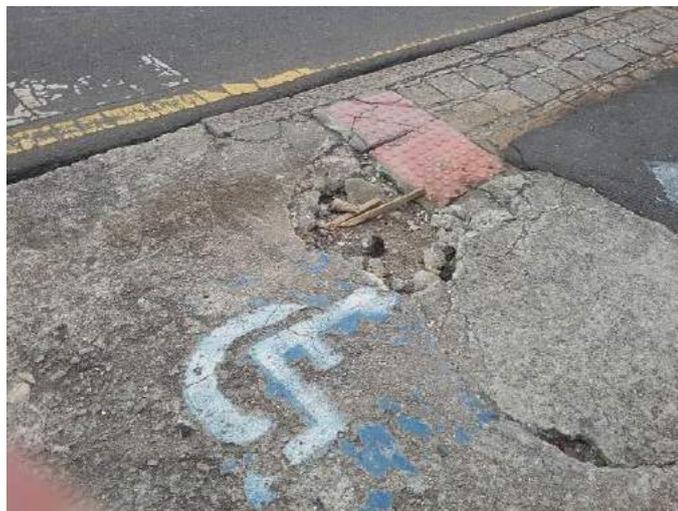
FIGURA 24 – IRREGULARIDADE EM RAMPA DE ACESSO NO BAIRRO PAROLIN, EM CURITIBA

É possível observar, na imagem, a presença de fissuras, buracos e partes quebradas, além da sinalização pintada em sentido incorreto. A presença de patologias deste tipo em uma rampa não somente dificultam a passagem do pedestre como também lhe oferece riscos de acidentes como torções e quedas. Uma cadeira de rodas pode, devido à presença do buraco, não ter condições de subir esta rampa.

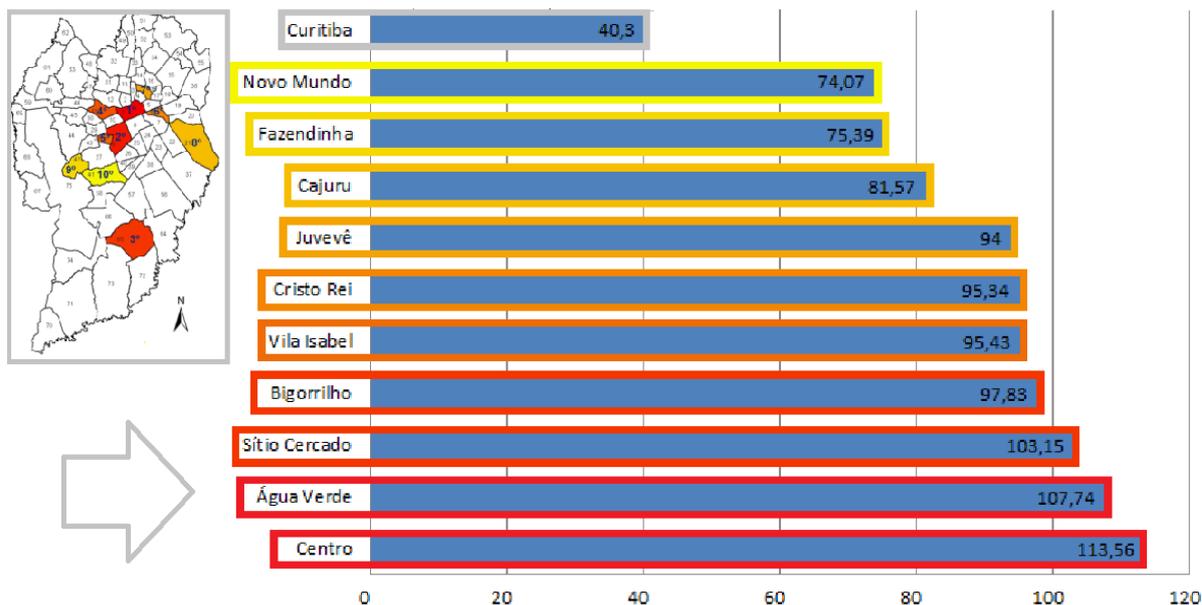
FIGURA 27 – CURITIBA: BAIRROS COM AS MAIORES DENSIDADES DEMOGRÁFICAS DO MUNICÍPIO

Pode-se observar que, em contraste com a densidade demográfica de Curitiba – de 40,3 hab/ha – o bairro Centro apresenta valor de 113,56 hab/ha, o que evidencia sua importância com relação a este aspecto, e sugere que sua participação no sistema de transporte público do município seja representativa para o estudo de caso desenvolvido na presente dissertação. Os bairros Água Verde (107,74 hab/ha) e Sítio Cercado (103 hab/ha) seguem em segundo e terceiros lugares, adiante do Bigorriho (97,83 hab/ha), Vila Isabel (95,43 hab/ha), Cristo Rei (95,34 hab/ha) e Juvevê (94,00 hab/ha). Por fim, Cajuru (81,57 hab/ha), Fazendinha 75,39 hab/ha) e Novo Mundo (74,07 hab/ha) completam o grupo, ainda com valores superiores à média municipal.

De acordo com Newman (1989) *apud* Cooke *et* Behrens (2014), a densidade urbana afeta o volume de passageiros que fazem uso do sistema de transporte público de um município, de modo que quanto maior a densidade, maior o uso desse sistema. Deste modo, procurou-se, para o prosseguimento da pesquisa, o bairro que apresentasse a maior densidade demográfica. Segundo o IBGE (2010) *apud* IPPUC (2015), o Centro é, desde 1970, o bairro com a maior densidade urbana de Curitiba, seguido pelo Água Verde, Sítio Cercado e Bigorrião. A figura 27 mostra a localização e os valores numéricos para os bairros com maior densidade populacional de Curitiba.

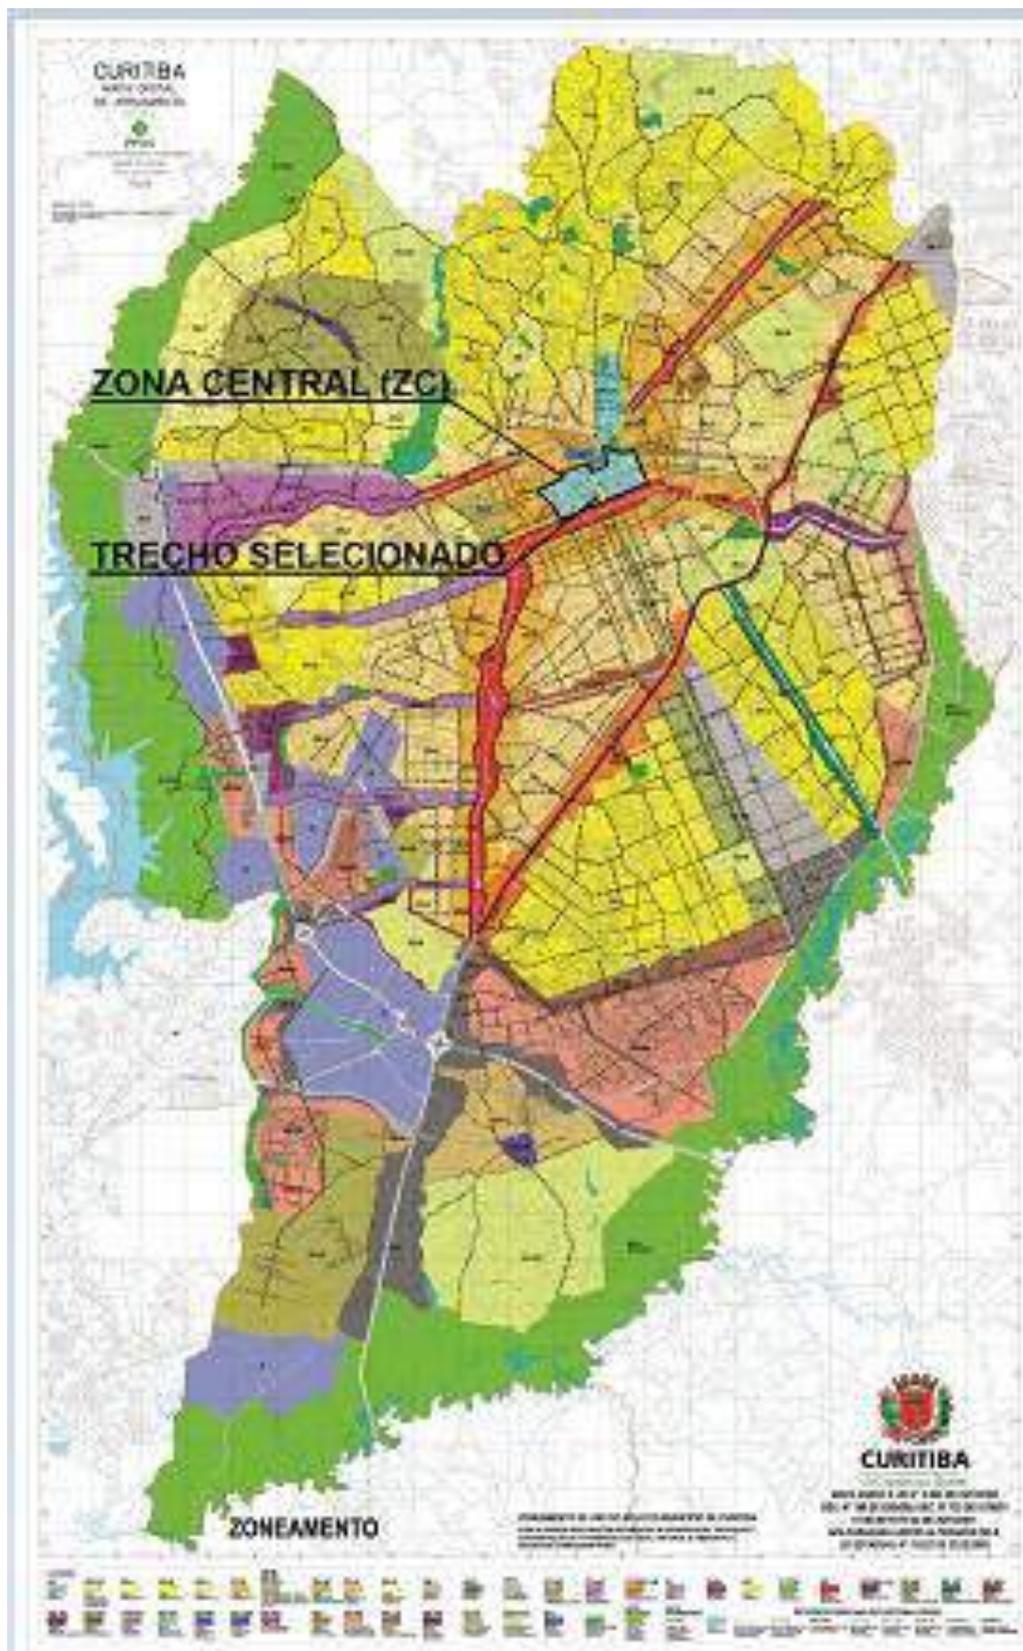
FIGURA 28 – CURITIBA: MAPA DE ZONEAMENTO E USO DO SOLO

A figura 28 mostra o mapa de zoneamento de Curitiba, datado do ano 2000 e evidenciando em cada cor as diferentes zonas previstas para cada área da cidade. Observa-se que a ZC, em azul claro, é também o local de origem dos eixos que dão origem aos SE, de modo que além da continuidade funcional estes locais apresentam também continuidade geográfica. As normas que regem a ZC são, assim, espalhadas por outras áreas da cidade, contribuindo para que o padrão de ocupação e uso do solo nela vigente seja repetido para outros locais.

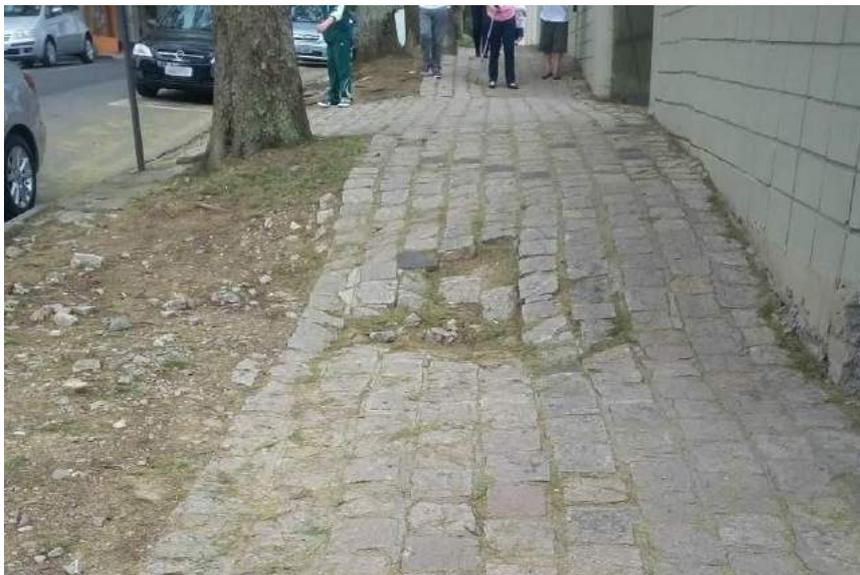
FIGURA 34 – CURITIBA: EXEMPLO DE CALÇADA DEGRADADA NO BAIRRO BACACHERI, EM CURITIBA – PR

Segundo o Ministério das Cidades (2006, p.65), atualmente, a realidade das cidades brasileiras tem refletido a falta de comprometimento com a qualidade de seus espaços urbanos. Embora seu uso seja um direito de toda a população, esse descompromisso leva-os a parecerem abandonados, “terra de ninguém, quando, na verdade, ela é território de todos”. A figura 34, fotografia tirada no bairro Bacacheri, em Curitiba, exemplifica algumas das formas de degradação presentes nas calçadas da capital paranaense, como o afundamento do terreno, a irregularidade superficial e a presença de peças soltas na composição do passeio.

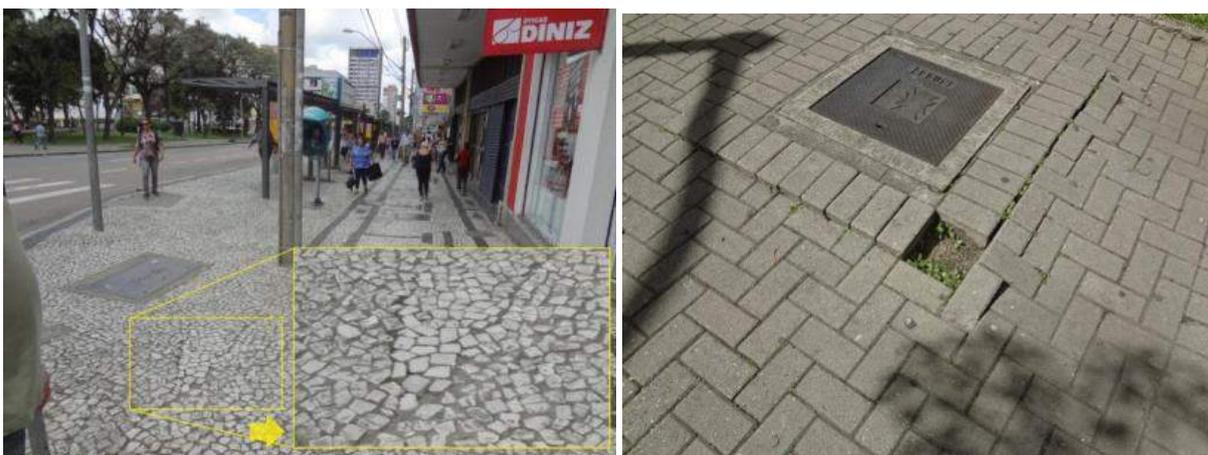
FIGURA 48 – TRECHO 01: REGULARIDADE DE SUPERFÍCIE NAIDA (À ESQUERDA) E NA VOLTA (À DIREITA)

O trecho de ida 01 apresentava relativamente poucos buracos e ondulações de profundidade variada, que interferiam na inclinação transversal da calçada por meio da formação de afundamentos e desníveis abruptos. Aparentemente a pavimentação sofreu intervenções posteriores à sua execução, as quais eram visualmente perceptíveis devido a diferenças de cor entre os rejuntas e as peças utilizadas nos calçamentos. Nestes locais foi observada a maior ocorrência de fissuras, sendo perceptível a diferença entre peças movidas e aquelas que não foram alteradas. Já as peças soltas, estas ocorreram próximas aos buracos, uma vez que a estabilidade do mosaico português provém da interação entre suas peças e destas com o substrato, logo abaixo. No trecho de volta, além da inclinação transversal anteriormente mencionada, foram observadas também peças soltas e ondulações, aparentemente causadas pelas raízes das árvores da Praça Tiradentes (Fig. 48):

Fissuras, por sua vez, não foram observadas, embora houvesse peças soltas em situações pontuais, como próximo a tampas de metal ou canteiros. O problema com relação às raízes das árvores foi percebido também no trecho volta 05, embora de modo mais acentuado,

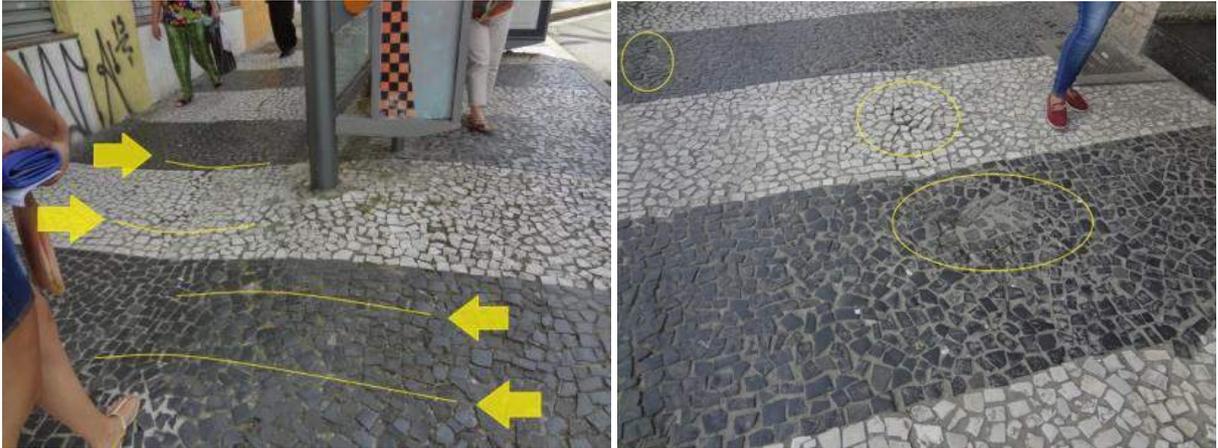
FIGURA 50 – TRECHOS 03 E 04: REGULARIDADE DE SUPERFÍCIE

Os trechos 03 e 04, também em mosaico português, apresentaram os mesmos problemas observados em ida 01, apesar das diferenças entre seus perfis transversais. Em ambos foram observadas fissuras e afundamentos, sendo que no trecho 04 essas condições implicaram no desprendimento de parte das peças, deixando buracos na superfície do revestimento, os quais tendem a se alargar devido à ausência já mencionada das peças. A figura 50 ilustra essas situações, destacando em amarelo exemplos das patologias encontradas. Pode ser observada a presença das ondulações que prejudicam a definição da secção transversal apresentada na seção anterior, bem como falhas na superfície, decorrentes de problemas de assentamento das peças do mosaico. É possível perceber também que há pontos nas ondulações que contribuem para o afastamento entre as peças, de modo que uma patologia se relaciona com a outra.

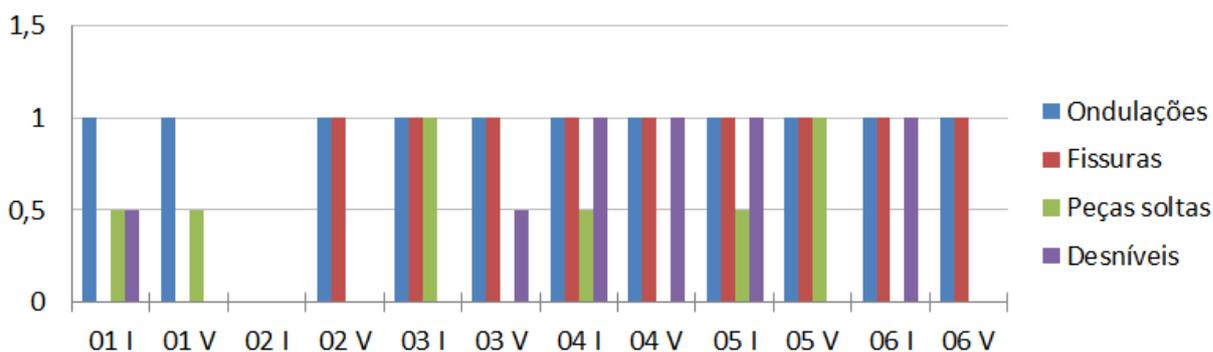
GRÁFICO 08 – REGULARIDADE DE SUPERFÍCIE: VALORES DE FREQUÊNCIA PARA AS PATOLOGIAS ENCONTRADAS

Pode ser observado que o trecho com o menor número de ocorrências dentre todos é o de Ida 02, para o qual não foi registrada nenhuma patologia. Com exceção deste, todos os demais apresentaram ondulações e a maioria (75%), fissuras, estando essas presentes na ida e na volta dos trechos 03 a 06, além do trecho Volta 02. Peças soltas, por sua vez, foram observadas em vários pontos dos trechos 03 Ida e 05 Volta, e com menor intensidade em Ida 01, 04 e 05, e Volta 01. Os trechos com maior ocorrência de desníveis foram Ida 04, 05 e 06, e Volta 04. A partir destas constatações, foi possível atribuir diferentes notas a cada trecho, conforme método de análise anteriormente descrito.

O que pôde ser percebido na visita in loco ao caso estudado foi a ocorrência de problemas relacionados a ondulações, buracos, fissuras e peças soltas na maior parte dos trechos considerados. Um aspecto que pode ser destacado é o fato de que, em diversos locais onde havia fissuras, o passeio demonstrava também afundamento, de modo que parte das irregularidades encontradas nas superfícies estudadas pode ter ocorrido em virtude de mudanças na forma do terreno. Essas patologias podem estar relacionadas a mudanças abaixo do leito onde estão assentadas as pedras ou ao intenso movimento de pedestres na região, o que poderia levar à progressiva e desigual compactação do revestimento. Outro fator que pode ter interferido são as condições topográficas da região, acompanhando as transformações ocorridas no terreno onde as pedras se encontram encaixadas.

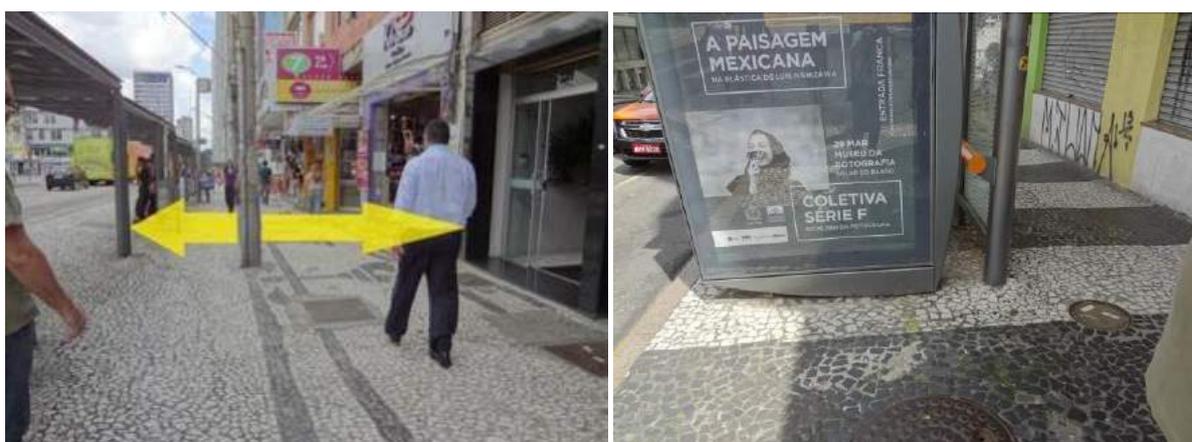
FIGURA 52 – LARGURA PARA PASSAGEM E PRESENÇA DE OBSTÁCULOS EM IDA 01 (ESQUERDA) E IDA 03 (DIREITA)

Embora a largura tenha sido medida como suficiente na maior parte do recorte estudado, foram verificadas situações em que seus valores não atendiam satisfatoriamente às exigências propostas, sendo eles os trechos ida 01, 03, volta 04 e ida 06. No trecho de ida 01 foi observado que a distância mínima reservada para passeio, entre o limite dos lotes e os postes de luz, era de 1,76m, ou seja, dentro do valor previsto pela ABNT. A presença de abrigos de ônibus ao longo do caminho, no entanto, interrompe a faixa entre os postes e a guia, interferindo na largura da faixa de passeio. Embora todos os obstáculos estivessem dentro da faixa reservada para mobiliário, nenhuma das peças deste estava sinalizada com piso tátil. No trecho de volta, devido à disposição das árvores e placas de sinalização próxima às guias, não foram constatados problemas relacionados à largura para passagem de pedestres (Fig.52).
