**CONDIÇÕES DE ACESSIBILIDADE URBANA EM PASSEIOS: ANÁLISE EM  
RECORTE DA ÁREA CENTRAL DE CURITIBA-PARANÁ**

Dissertação apresentada ao Programa de Pós-Graduação em Engenharia da Construção Civil da Universidade Federal do Paraná (PPGECC-UFPR), como requisito parcial para a obtenção do título de Mestre em Engenharia da Construção Civil.

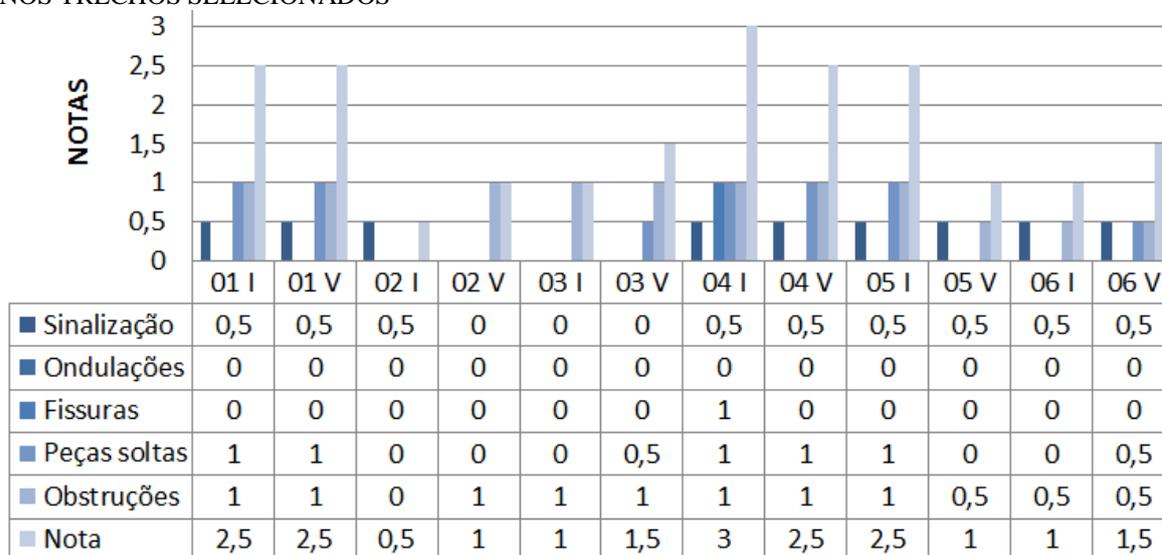
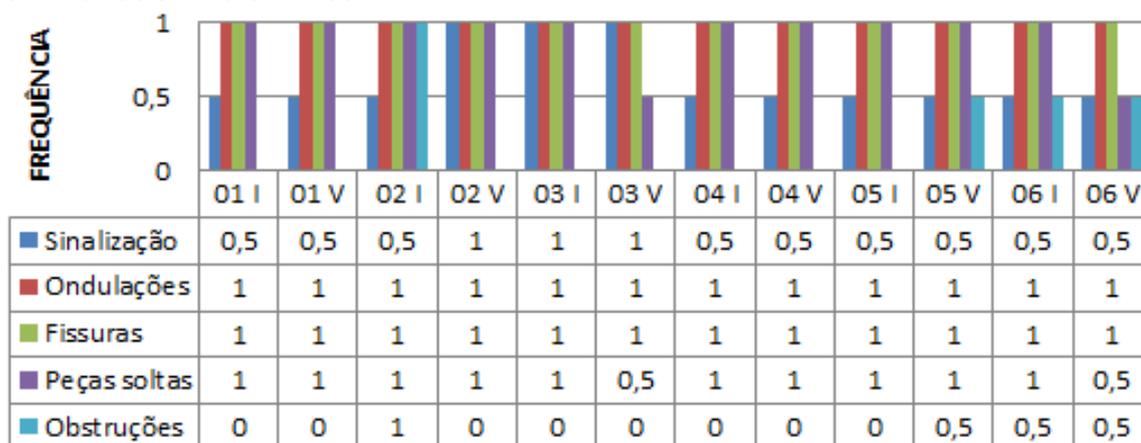
GRÁFICO 10 – VALORES E NOTAS ATRIBUÍDAS ÀS CARACTERÍSTICAS DAS GUIAS REBAIXADAS NOS TRECHOS SELECIONADOS

Em visita ao local, foi constatado que a maior parte das guias rebaixadas apresentavam problemas, sendo os mais recorrentes a presença de ondulações e fissuras em sua superfície, além da falta de sinalização visual e tátil – caracterizadas pelo piso em cor diferenciada e pelo uso de placas na rampa e de piso tátil em seu perímetro. Durante as observações, foi possível observar seu uso não somente por pessoas com mobilidade reduzida como também por indivíduos transportando cargas em carrinhos de mão.
