EROSÃO NO NOROESTE DO PARANÁ:  
UMA PROPOSTA METODOLÓGICA DE  
ESTUDO SISTEMÁTICO ATRAVÉS DO  
USO DE FOTOGRAFIAS AÉREAS

Dissertação apresentada ao Curso de  
Pós-Graduação em Ciências Geodésicas  
da Universidade Federal do Paraná, como  
requisito parcial à obtenção de grau de  
Mestre.

O presente trabalho diz respeito a problemas específicos de erosão acelerada na Bacia do Ribeirão do Rato, situada no Noroeste do Estado do Paraná, Brasil.

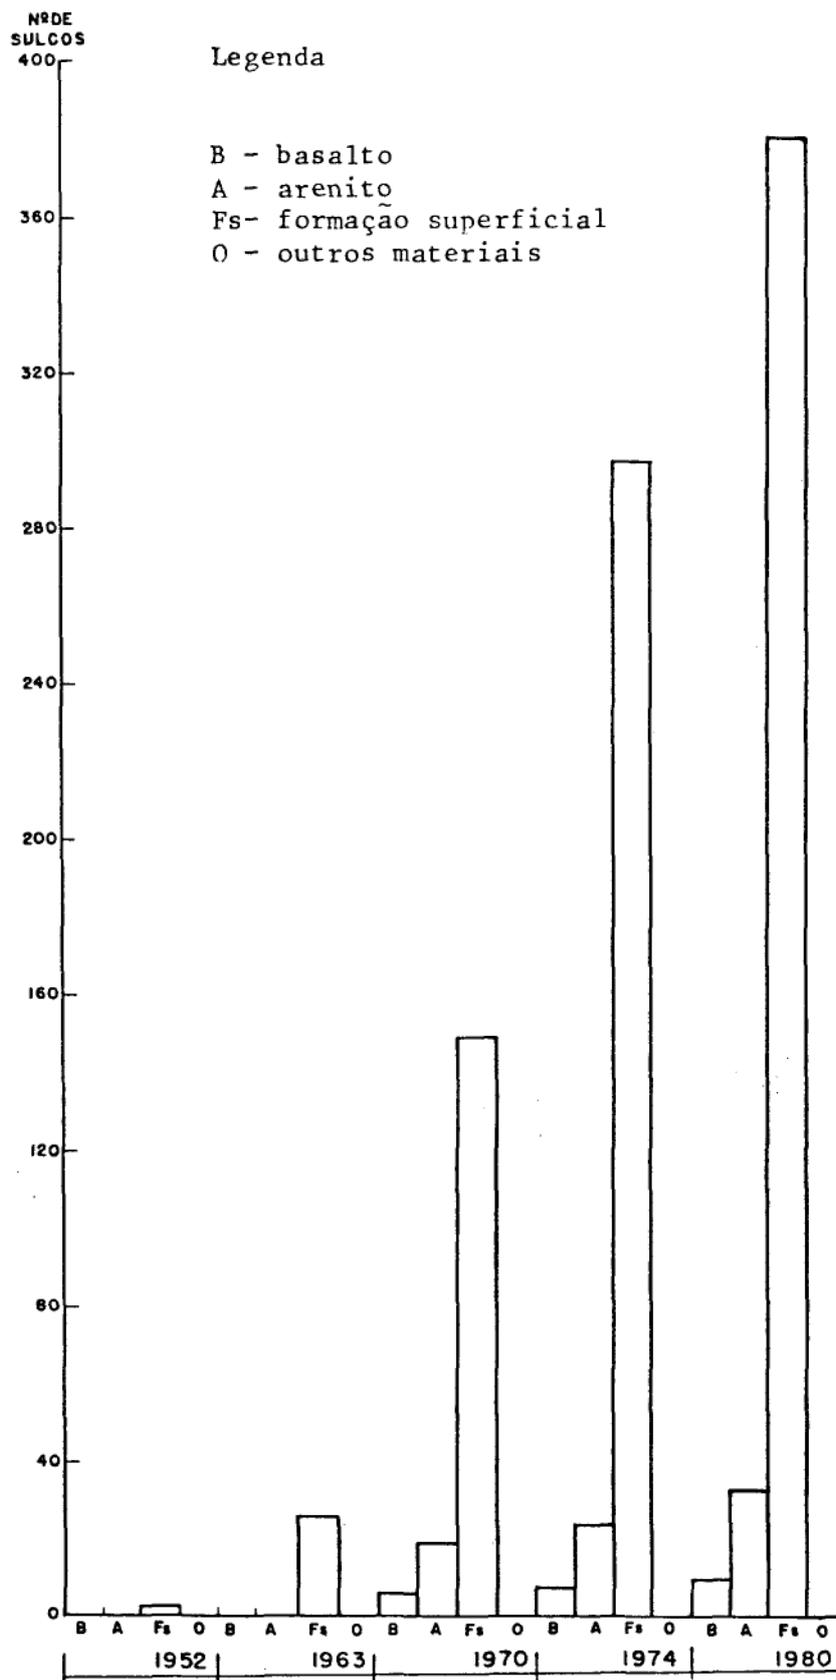
Gráfico 01 - Erosão em sulco e geologia

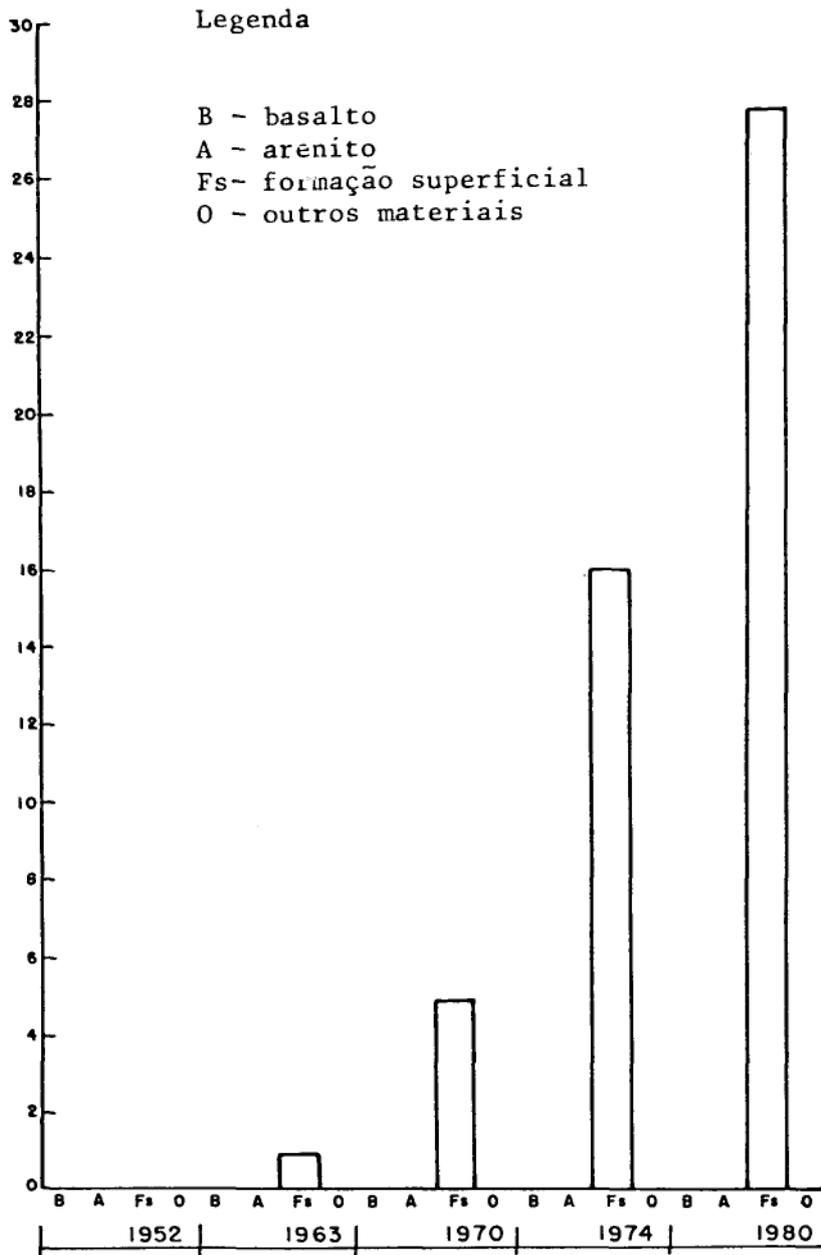
Gráfico 02 - Erosão em vossoroca ativa e geologia

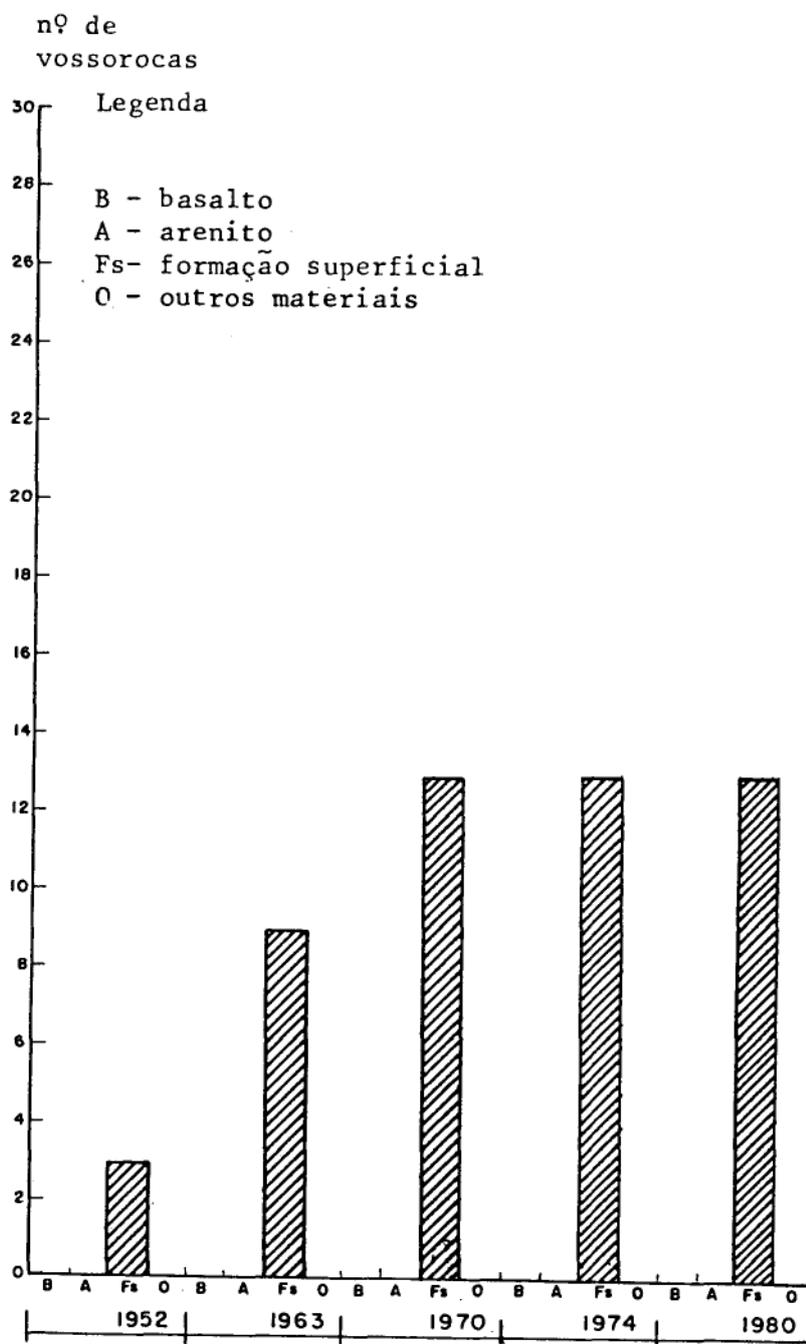
Gráfico 03 - Erosão em vossoroca cicatrizada e geologia

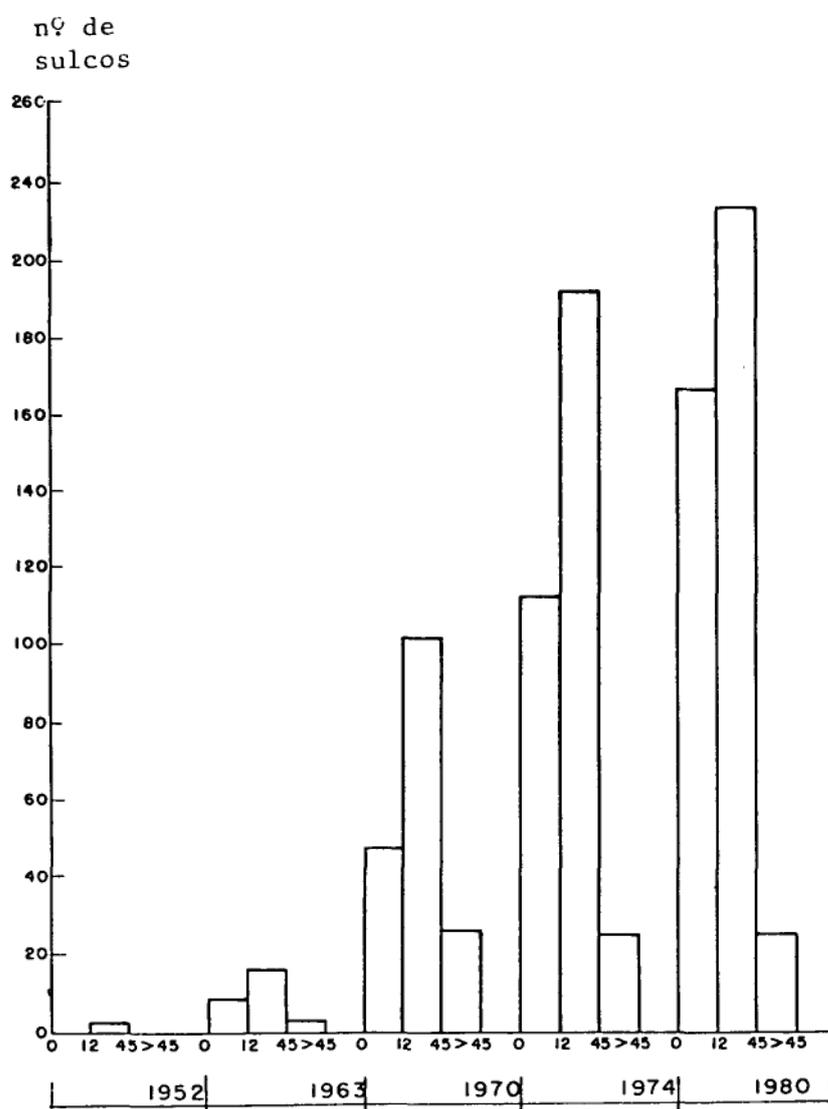
Gráfico 16 - Erosão em sulco e classes de declive

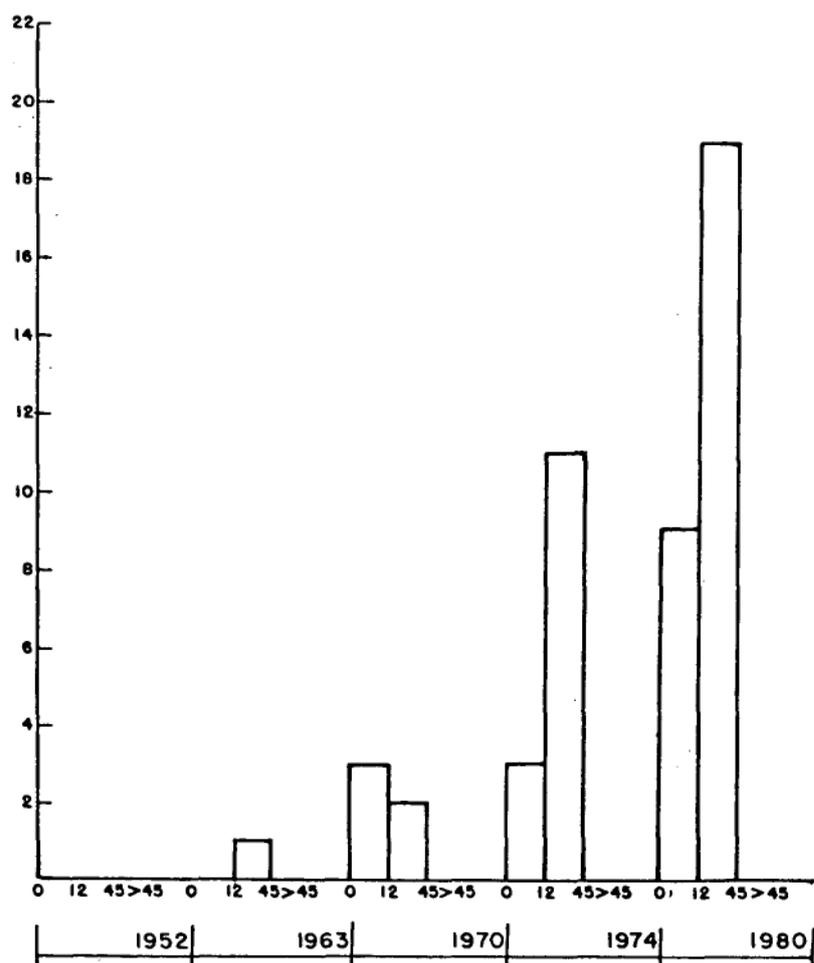
Gráfico 17 - Erosão em vossoroca ativa e  
classes de declive

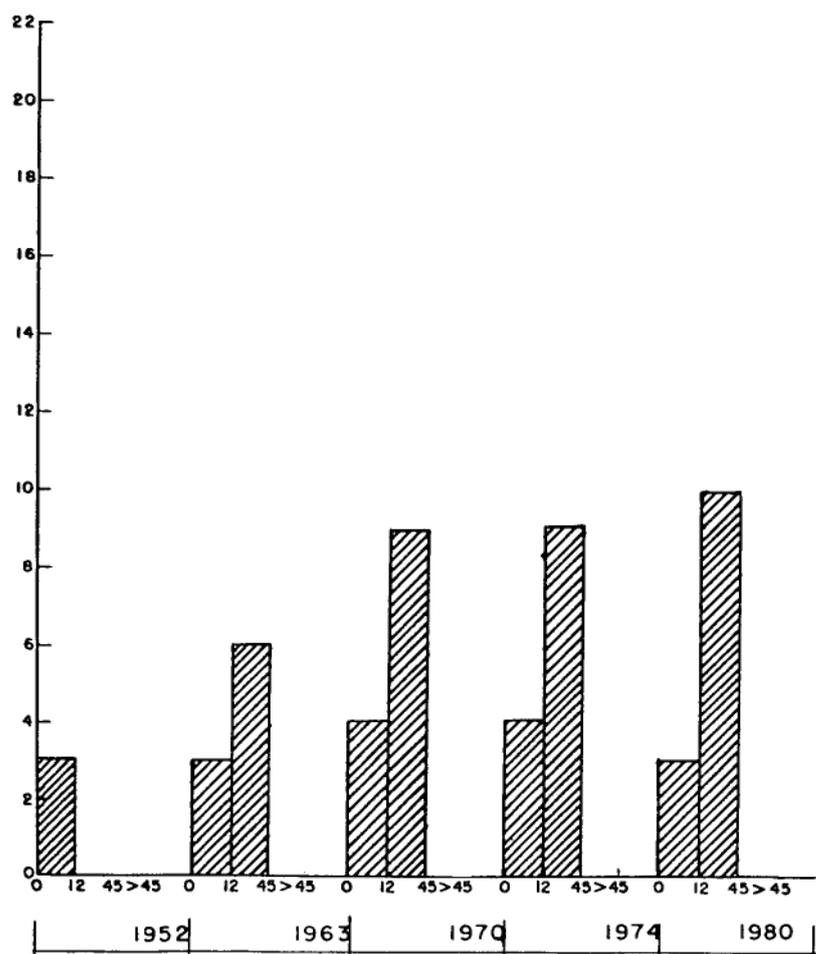
Gráfico 18 - Erosão em vossoroca cicatrizada e  
classes de declive

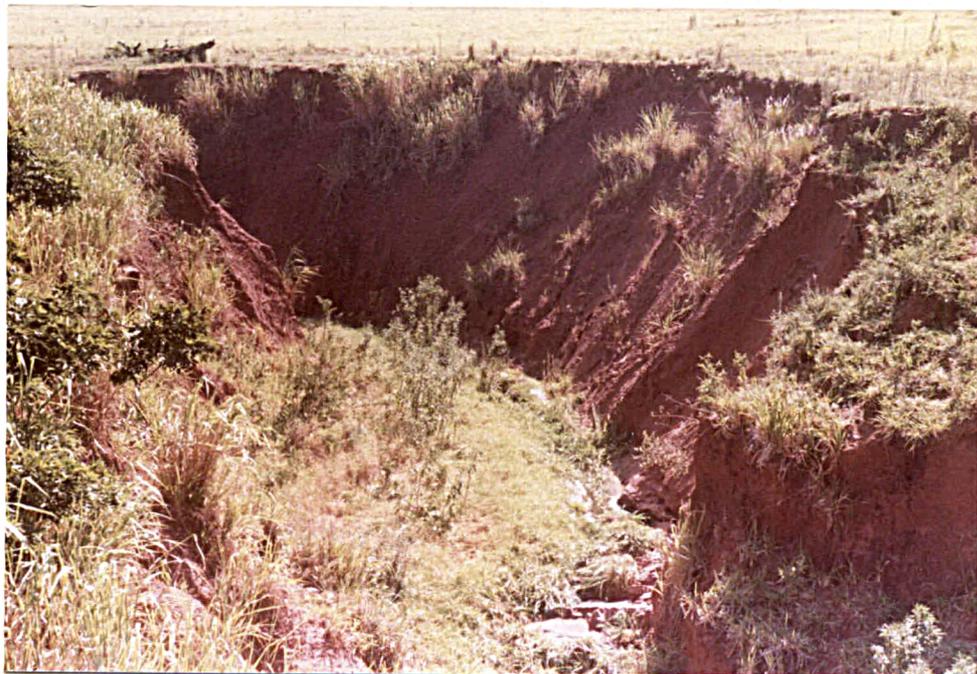
Foto nº 1 - Vossoroça em estágio inicial de atividade, apresentando a forma típica de anfiteatro na nascente, com afunilamento do talvegue à jusante. Percebe-se, nitidamente, a erosão lateral que avança através de sucessivos escorregamentos.

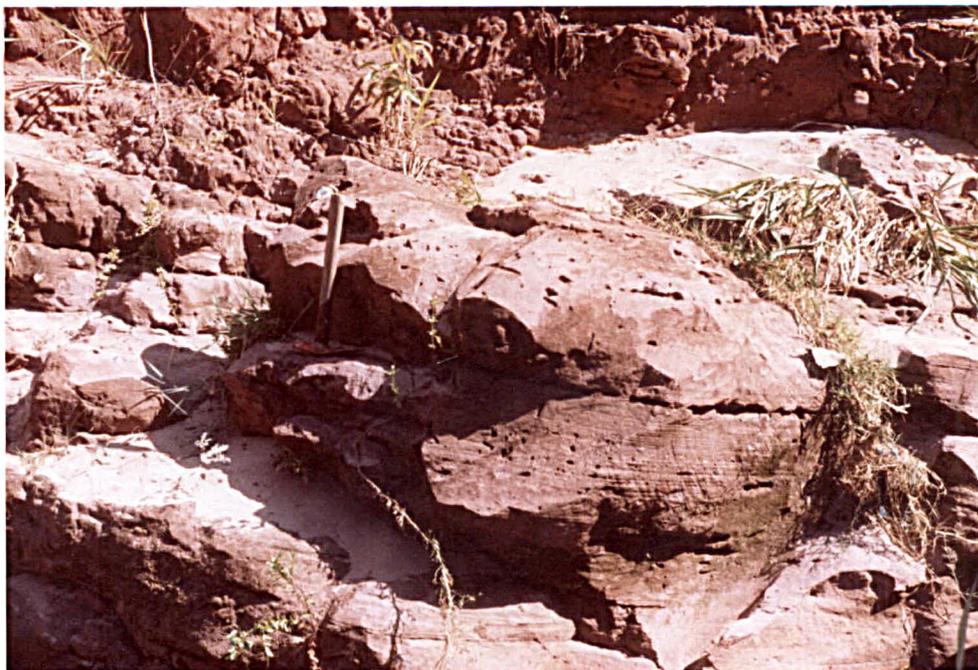
Foto nº 2 - Fundo de vale da vossoroça da cidade de Rondon. Pode-se verificar a exposição de materiais do Arenito Caiuá, com leve inclinação dos estratos cruzados. Este é o nível de base local da vossoroça que erodiu os materiais menos coerentes sobrepostos ao arenito.

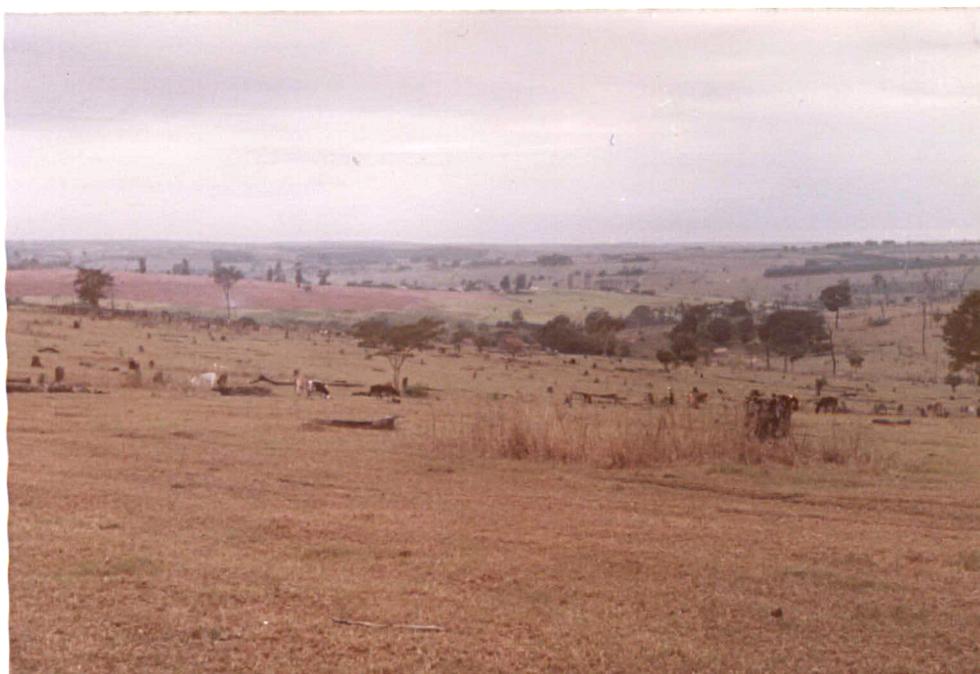
Foto nº 3 - Vista parcial da área de Rondon, próximo às suas nascentes. Vê-se, nitidamente, a inclinação, bastante suave das encostas convexas em direção ao vale do rio.

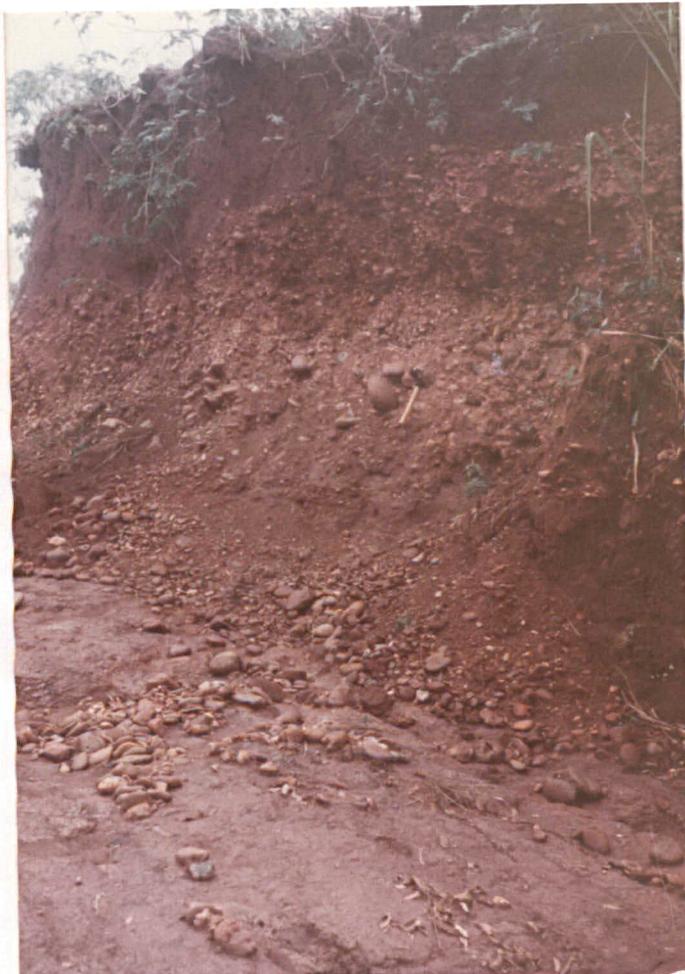
Foto nº 4 - Cascalheira junto à estrada para Guaporema . Está alçada a 300 m de altitude, conservando um dos níveis da paisagem. Apresenta cerca de 1,5 m de espessura composta por materiais diversos com seixos rolados de granulometria variada.

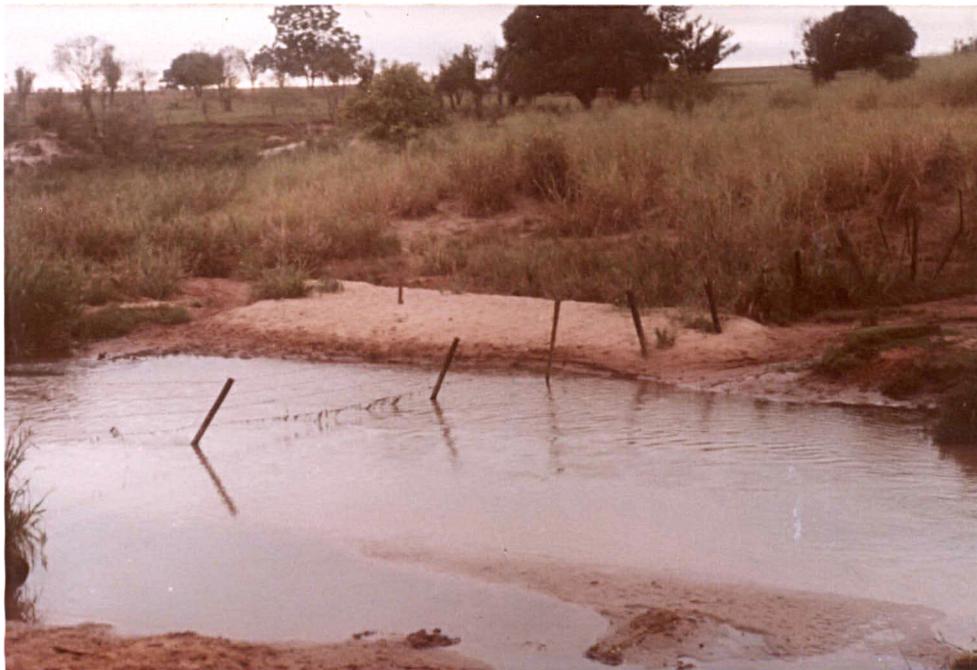
Foto nº 5 - Pequena planície alveolar do Ribeirão do Rato, onde o leito do rio se alarga por barramento natural da drenagem, construindo terraços.

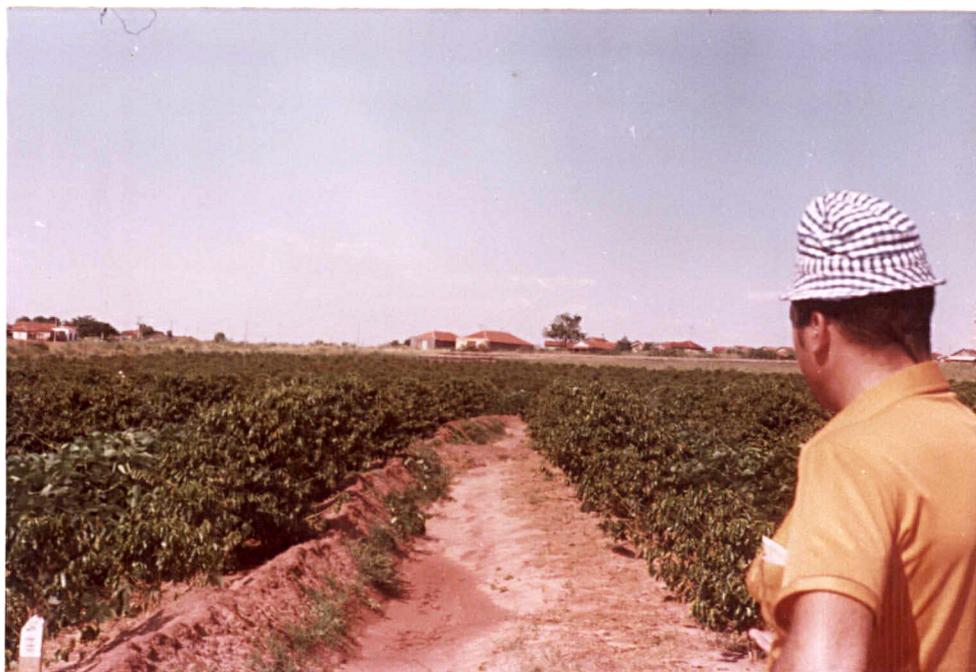
Foto nº 6 - Plantio de café em nível em solos do tipo AQ (Areias Quartzosas), nas proximidades da cidade de Rondon. Vê-se a construção de pequenos terraços para impedir o carreamento de materiais para jusante.

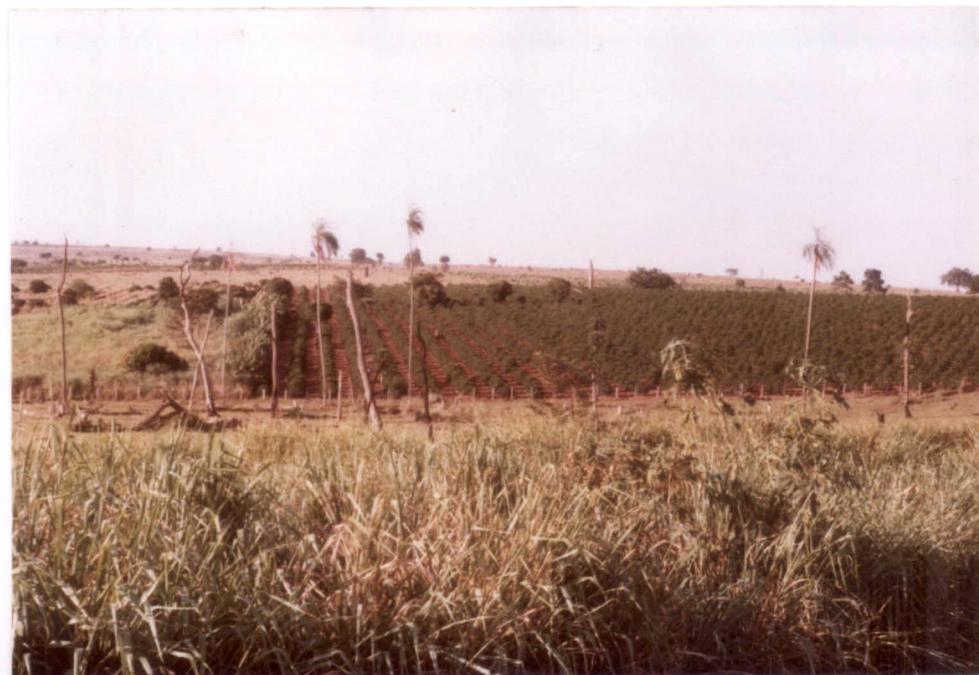
Foto nº 9 - Vista parcial de Rondon onde se pode ver o uso da terra, dividido em cafezais e pastagens. Nota-se na média encosta, um cafezal, plantado em quadra, com os carregadores de café, direcionados para o vale, facilitando enormemente, a ação erosiva.

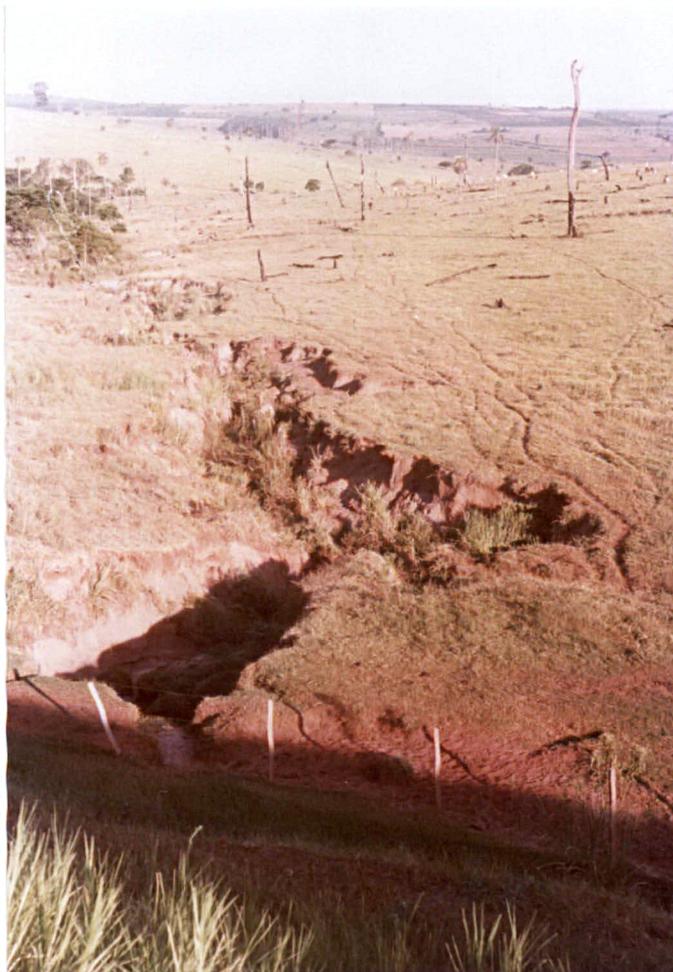
Foto nº 10 - Estrada de ligação entre Rondon-Paraíso do Norte. Vê-se, em primeiro plano, um sulco profundo, provocado pela construção da rodovia. Nota-se junto à cerca o solo desnudo, além de múltiplos caminhos provocados pelo pisoteio do gado, contribuindo para a formação de novos sulcos de erosão.

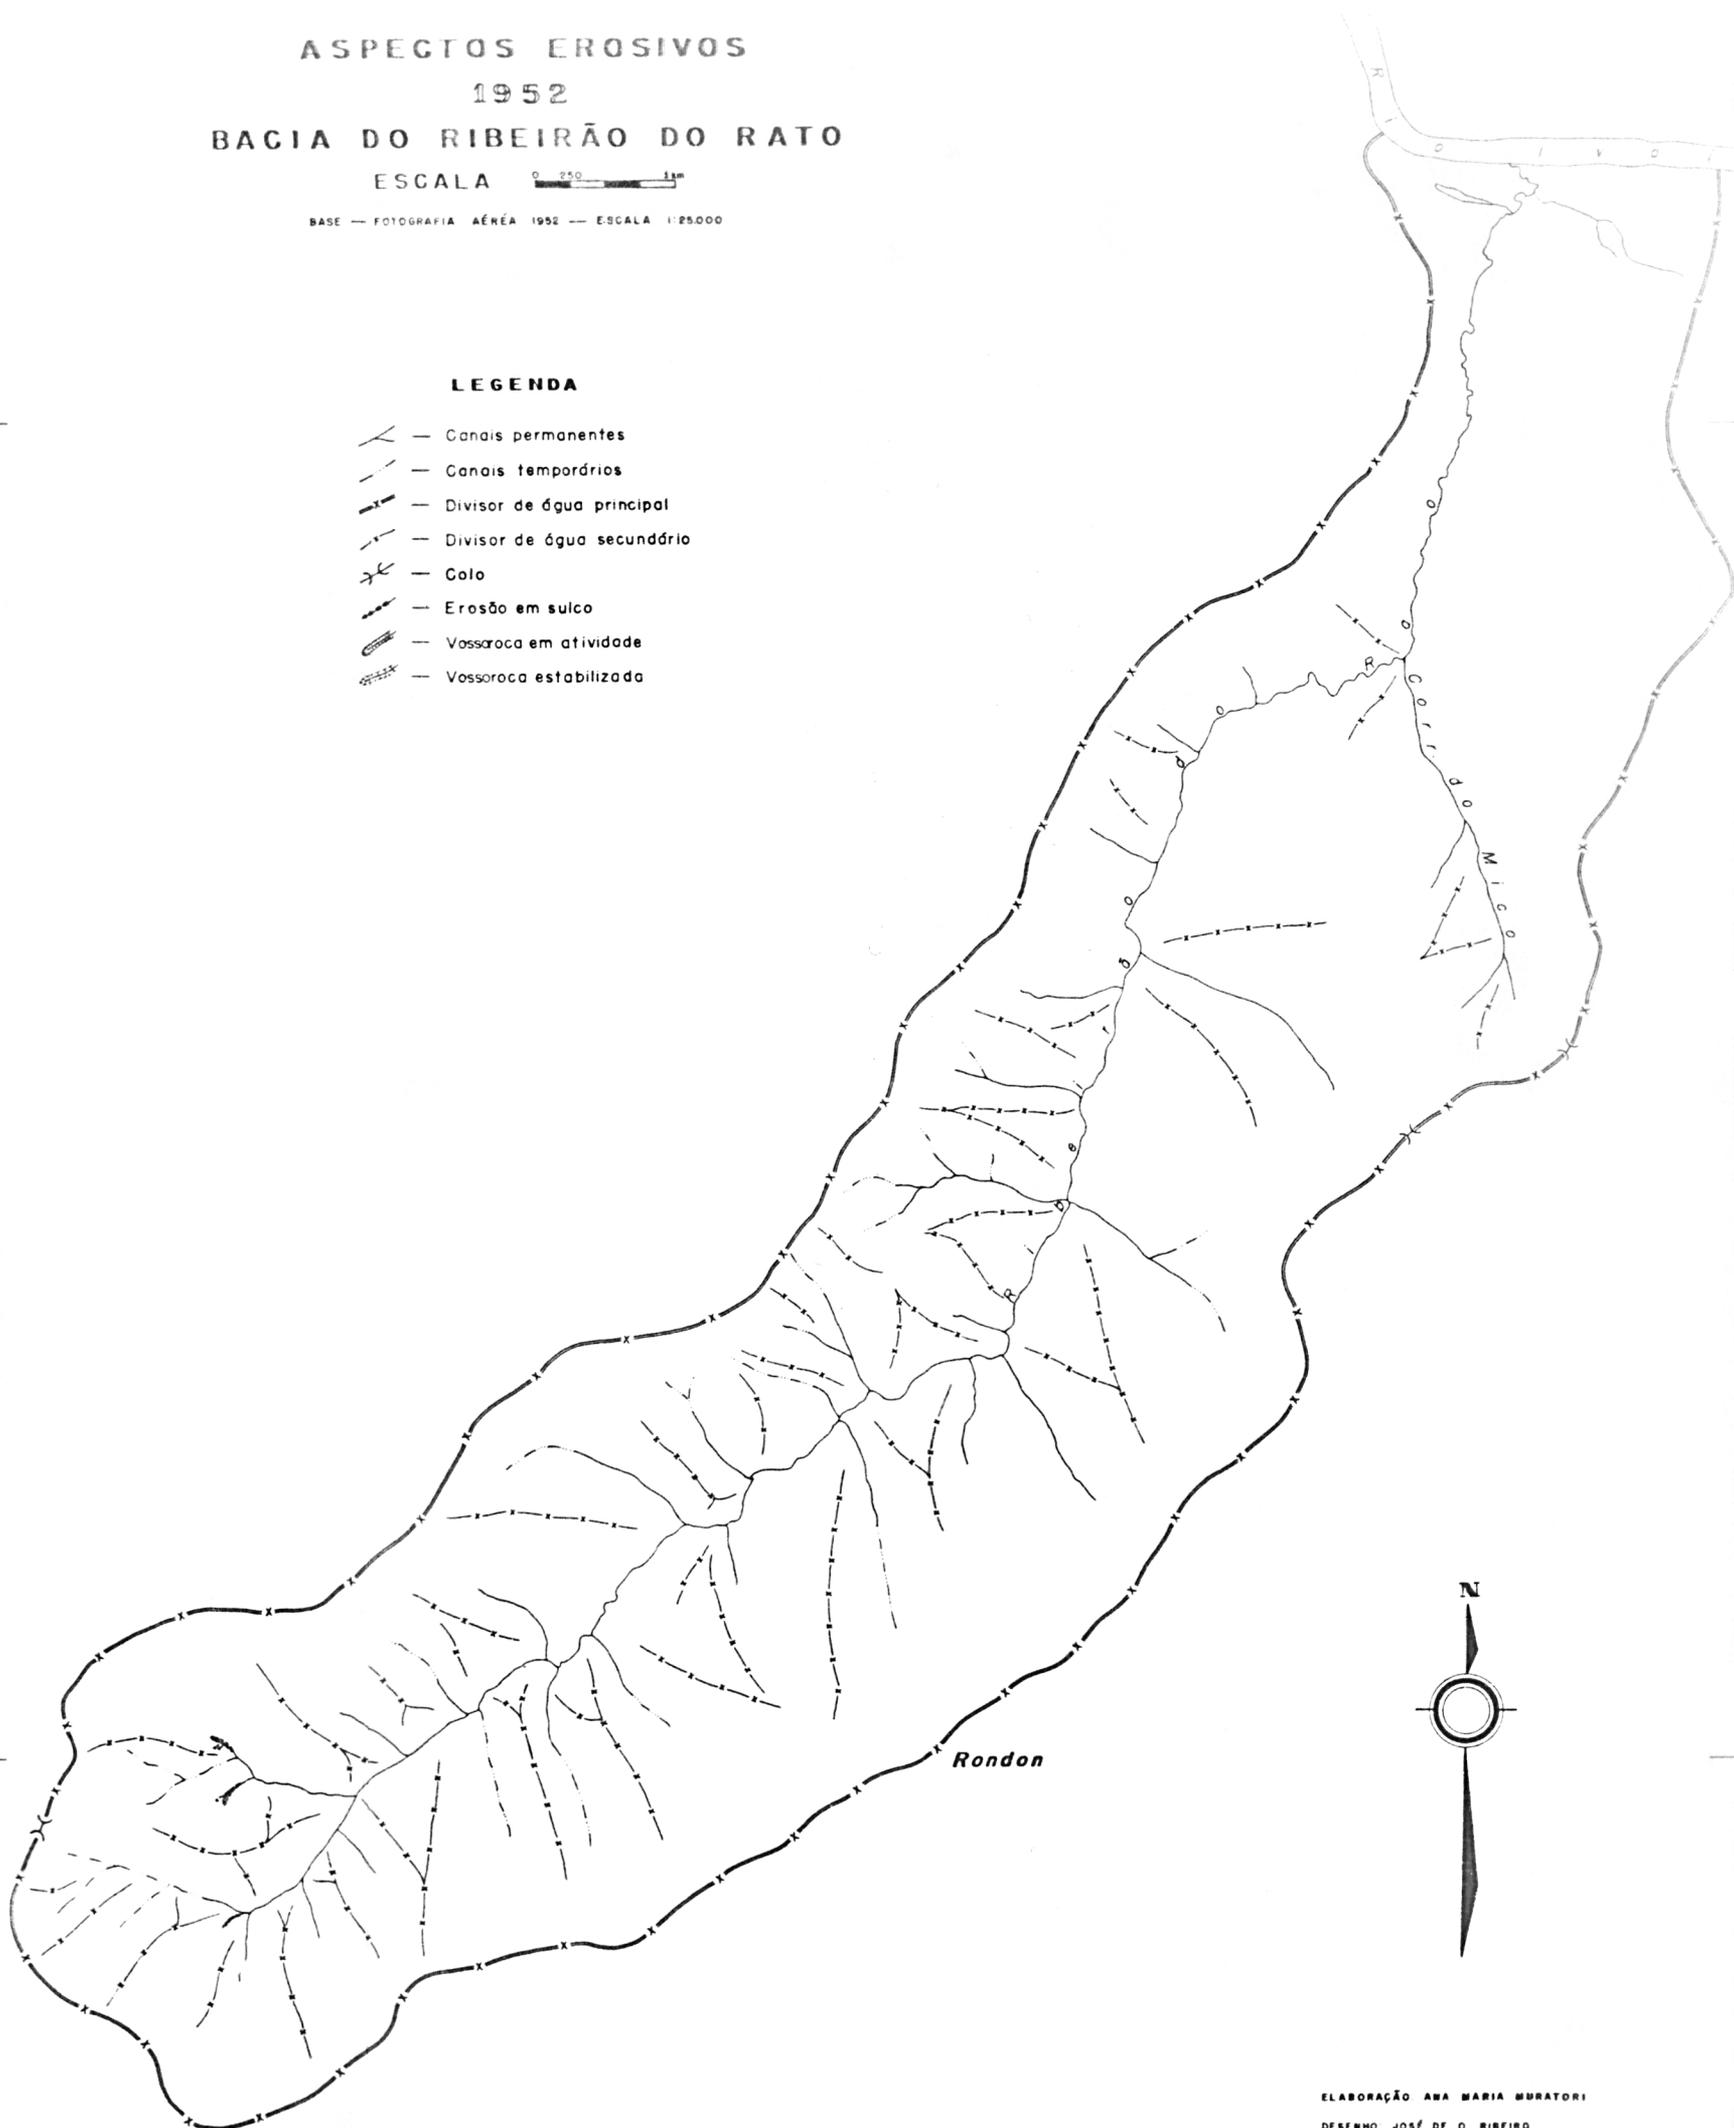
ASPECTOS EROSIVOS  
1952  
BACIA DO RIBEIRÃO DO RATO

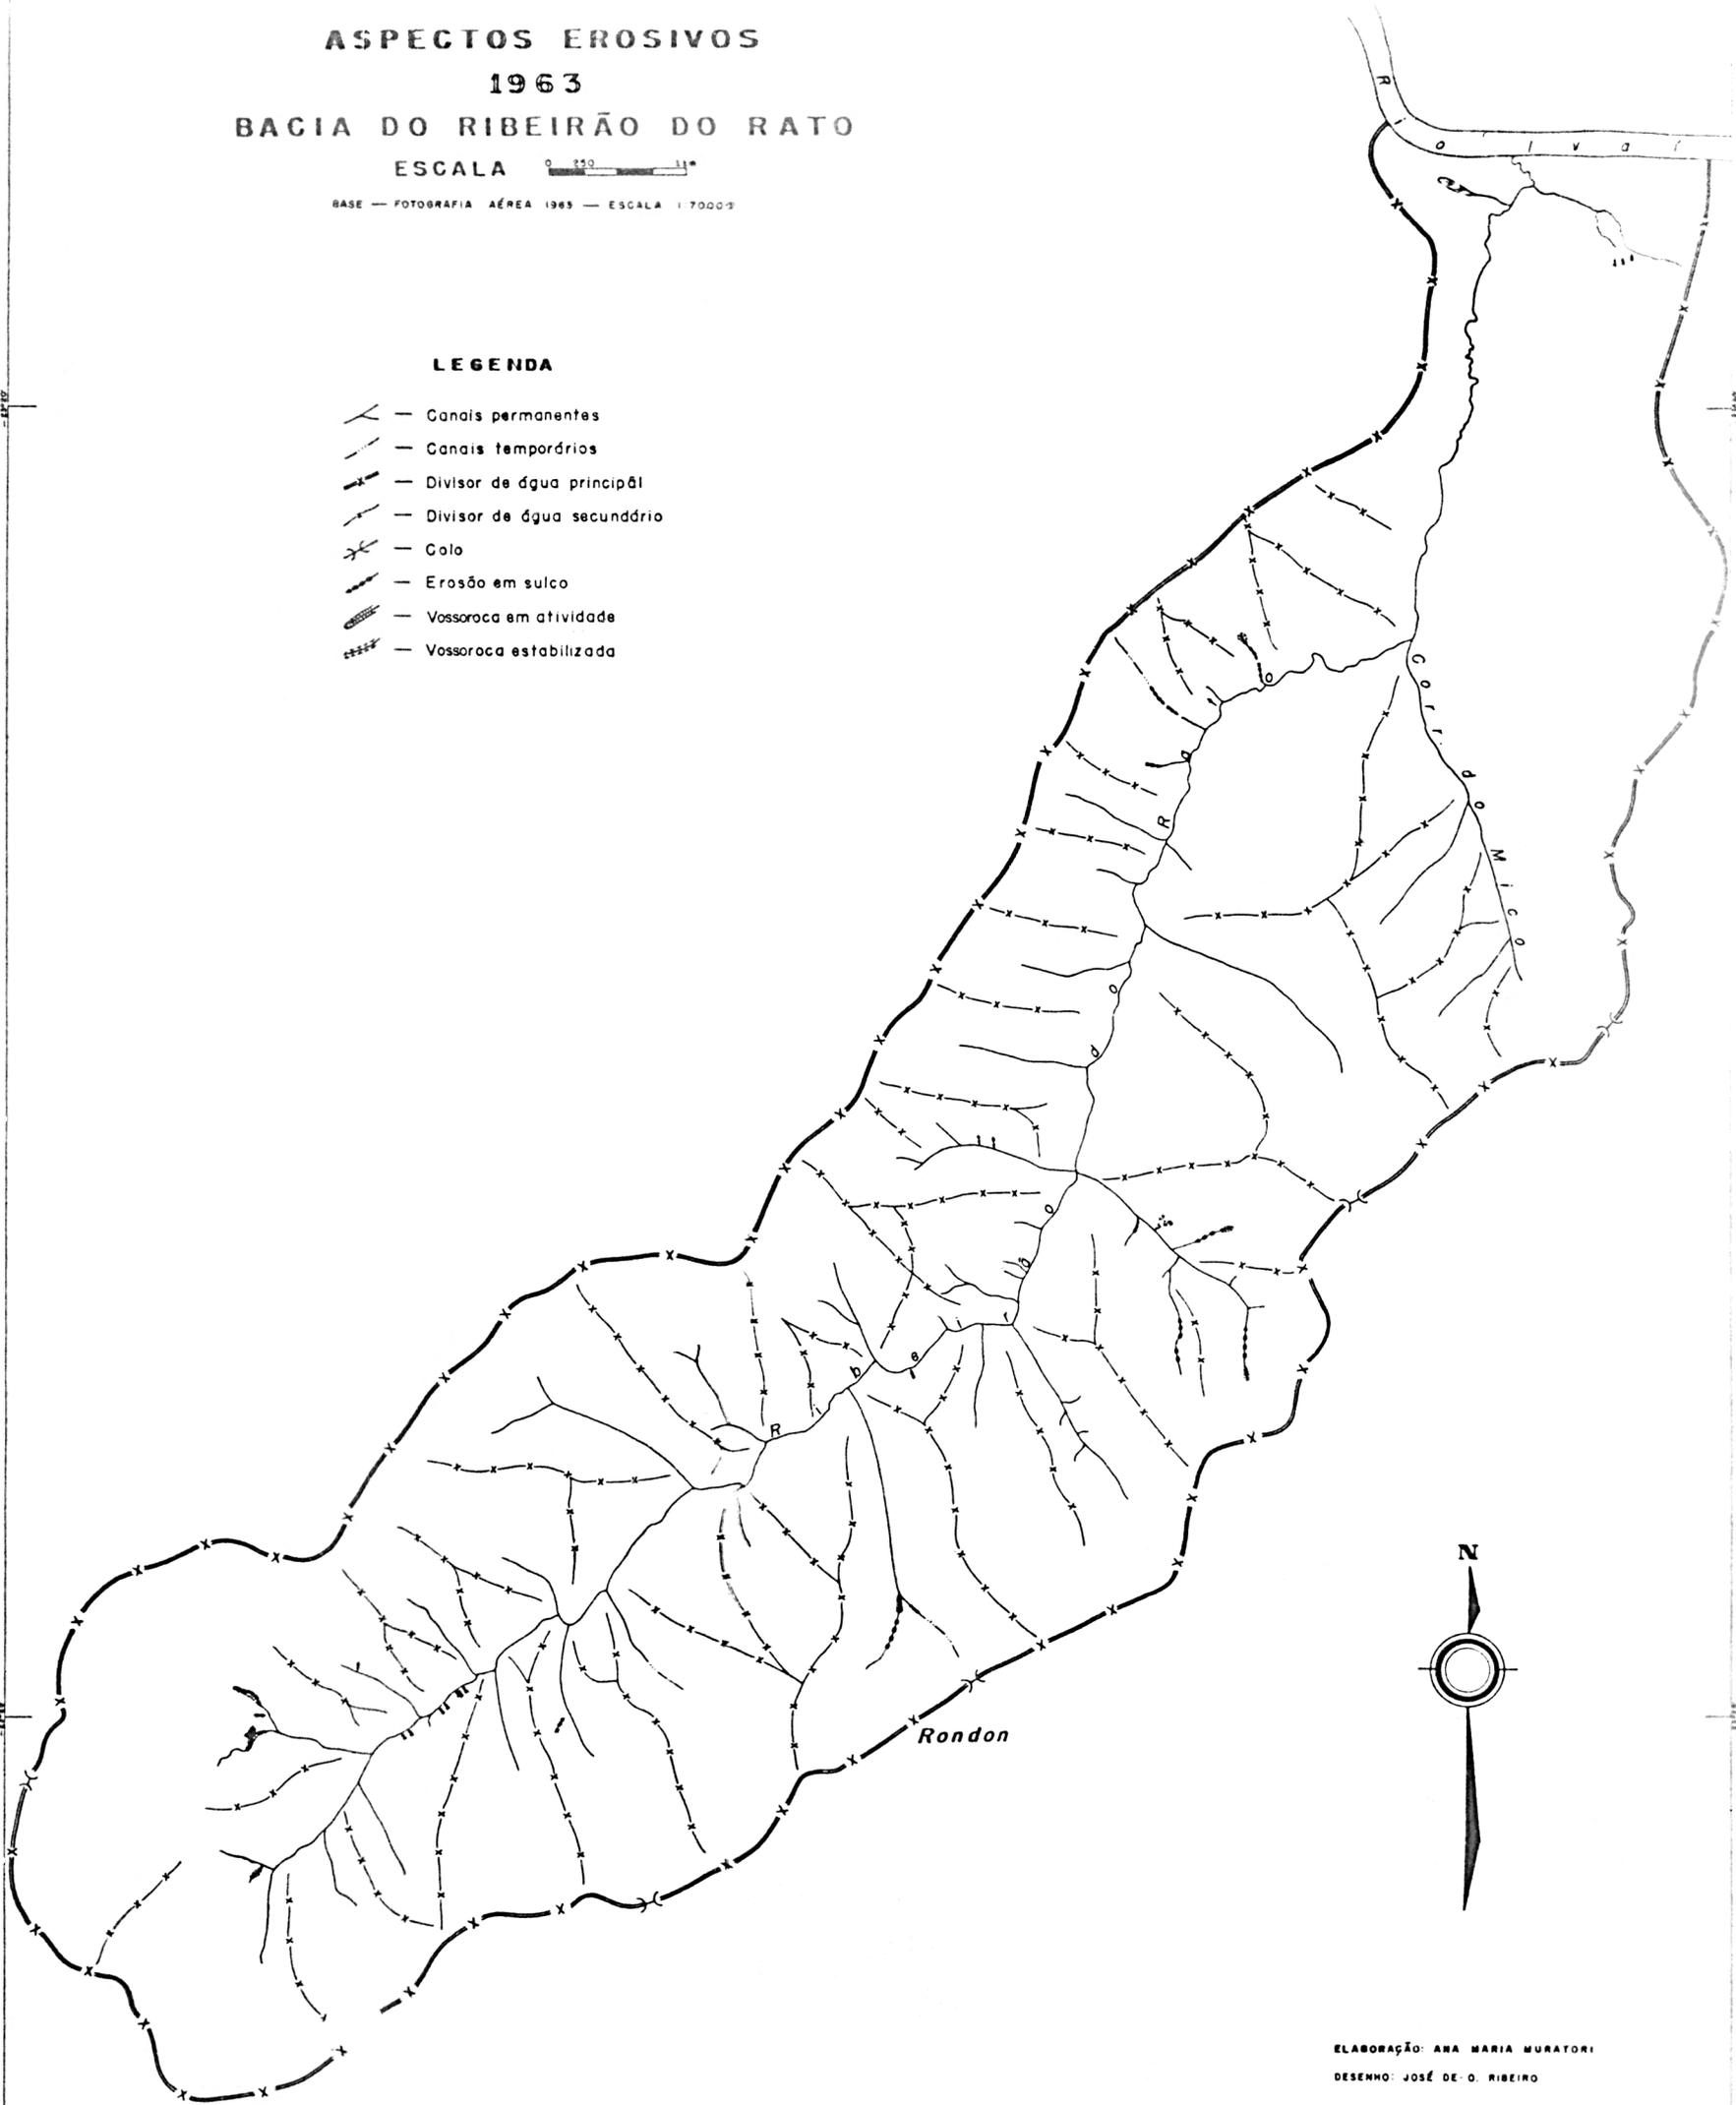
**ASPECTOS EROSIVOS**  
**1963**  
**BACIA DO RIBEIRÃO DO RATO**

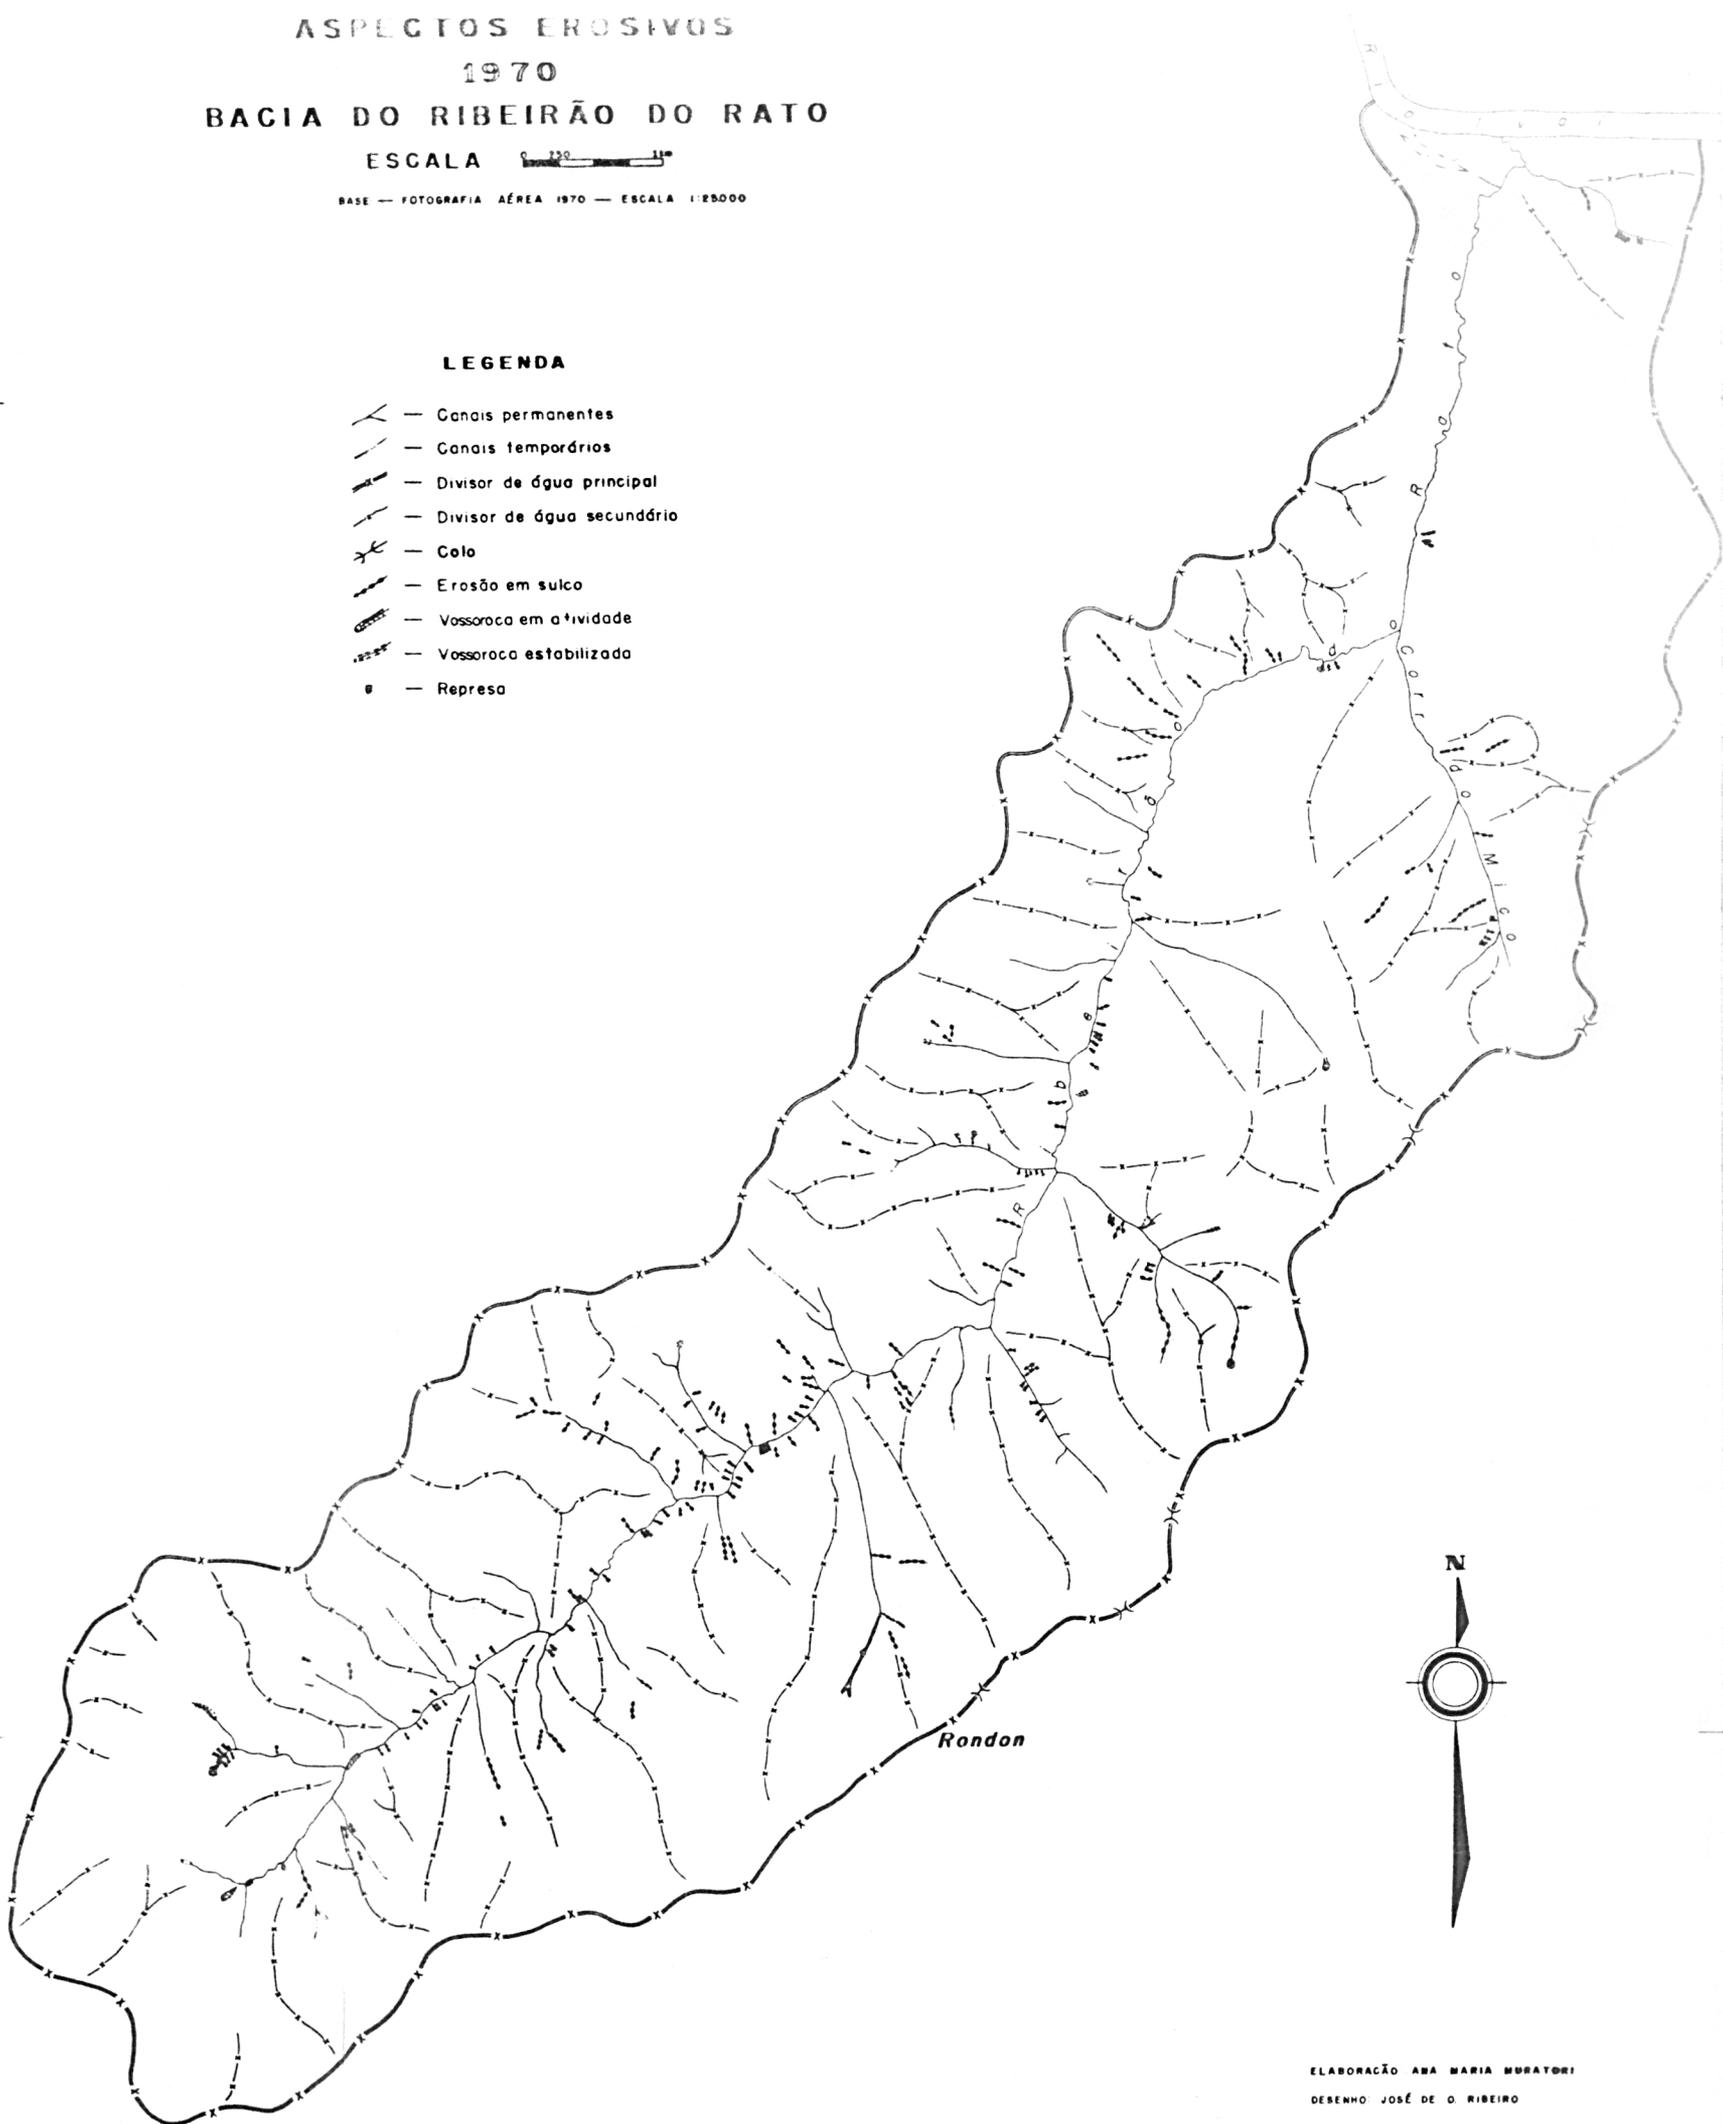
ASPECTOS EROSIVOS  
1970  
BACIA DO RIBEIRÃO DO RATO
