EROSÃO NO NOROESTE DO PARANÁ:  
UMA PROPOSTA METODOLÓGICA DE  
ESTUDO SISTEMÁTICO ATRAVÉS DO  
USO DE FOTOGRAFIAS AÉREAS

Dissertação apresentada ao Curso de  
Pós-Graduação em Ciências Geodésicas  
da Universidade Federal do Paraná, como  
requisito parcial à obtenção de grau de  
Mestre.

O presente trabalho diz respeito a problemas específicos de erosão acelerada na Bacia do Ribeirão do Rato, situada no Noroeste do Estado do Paraná, Brasil.

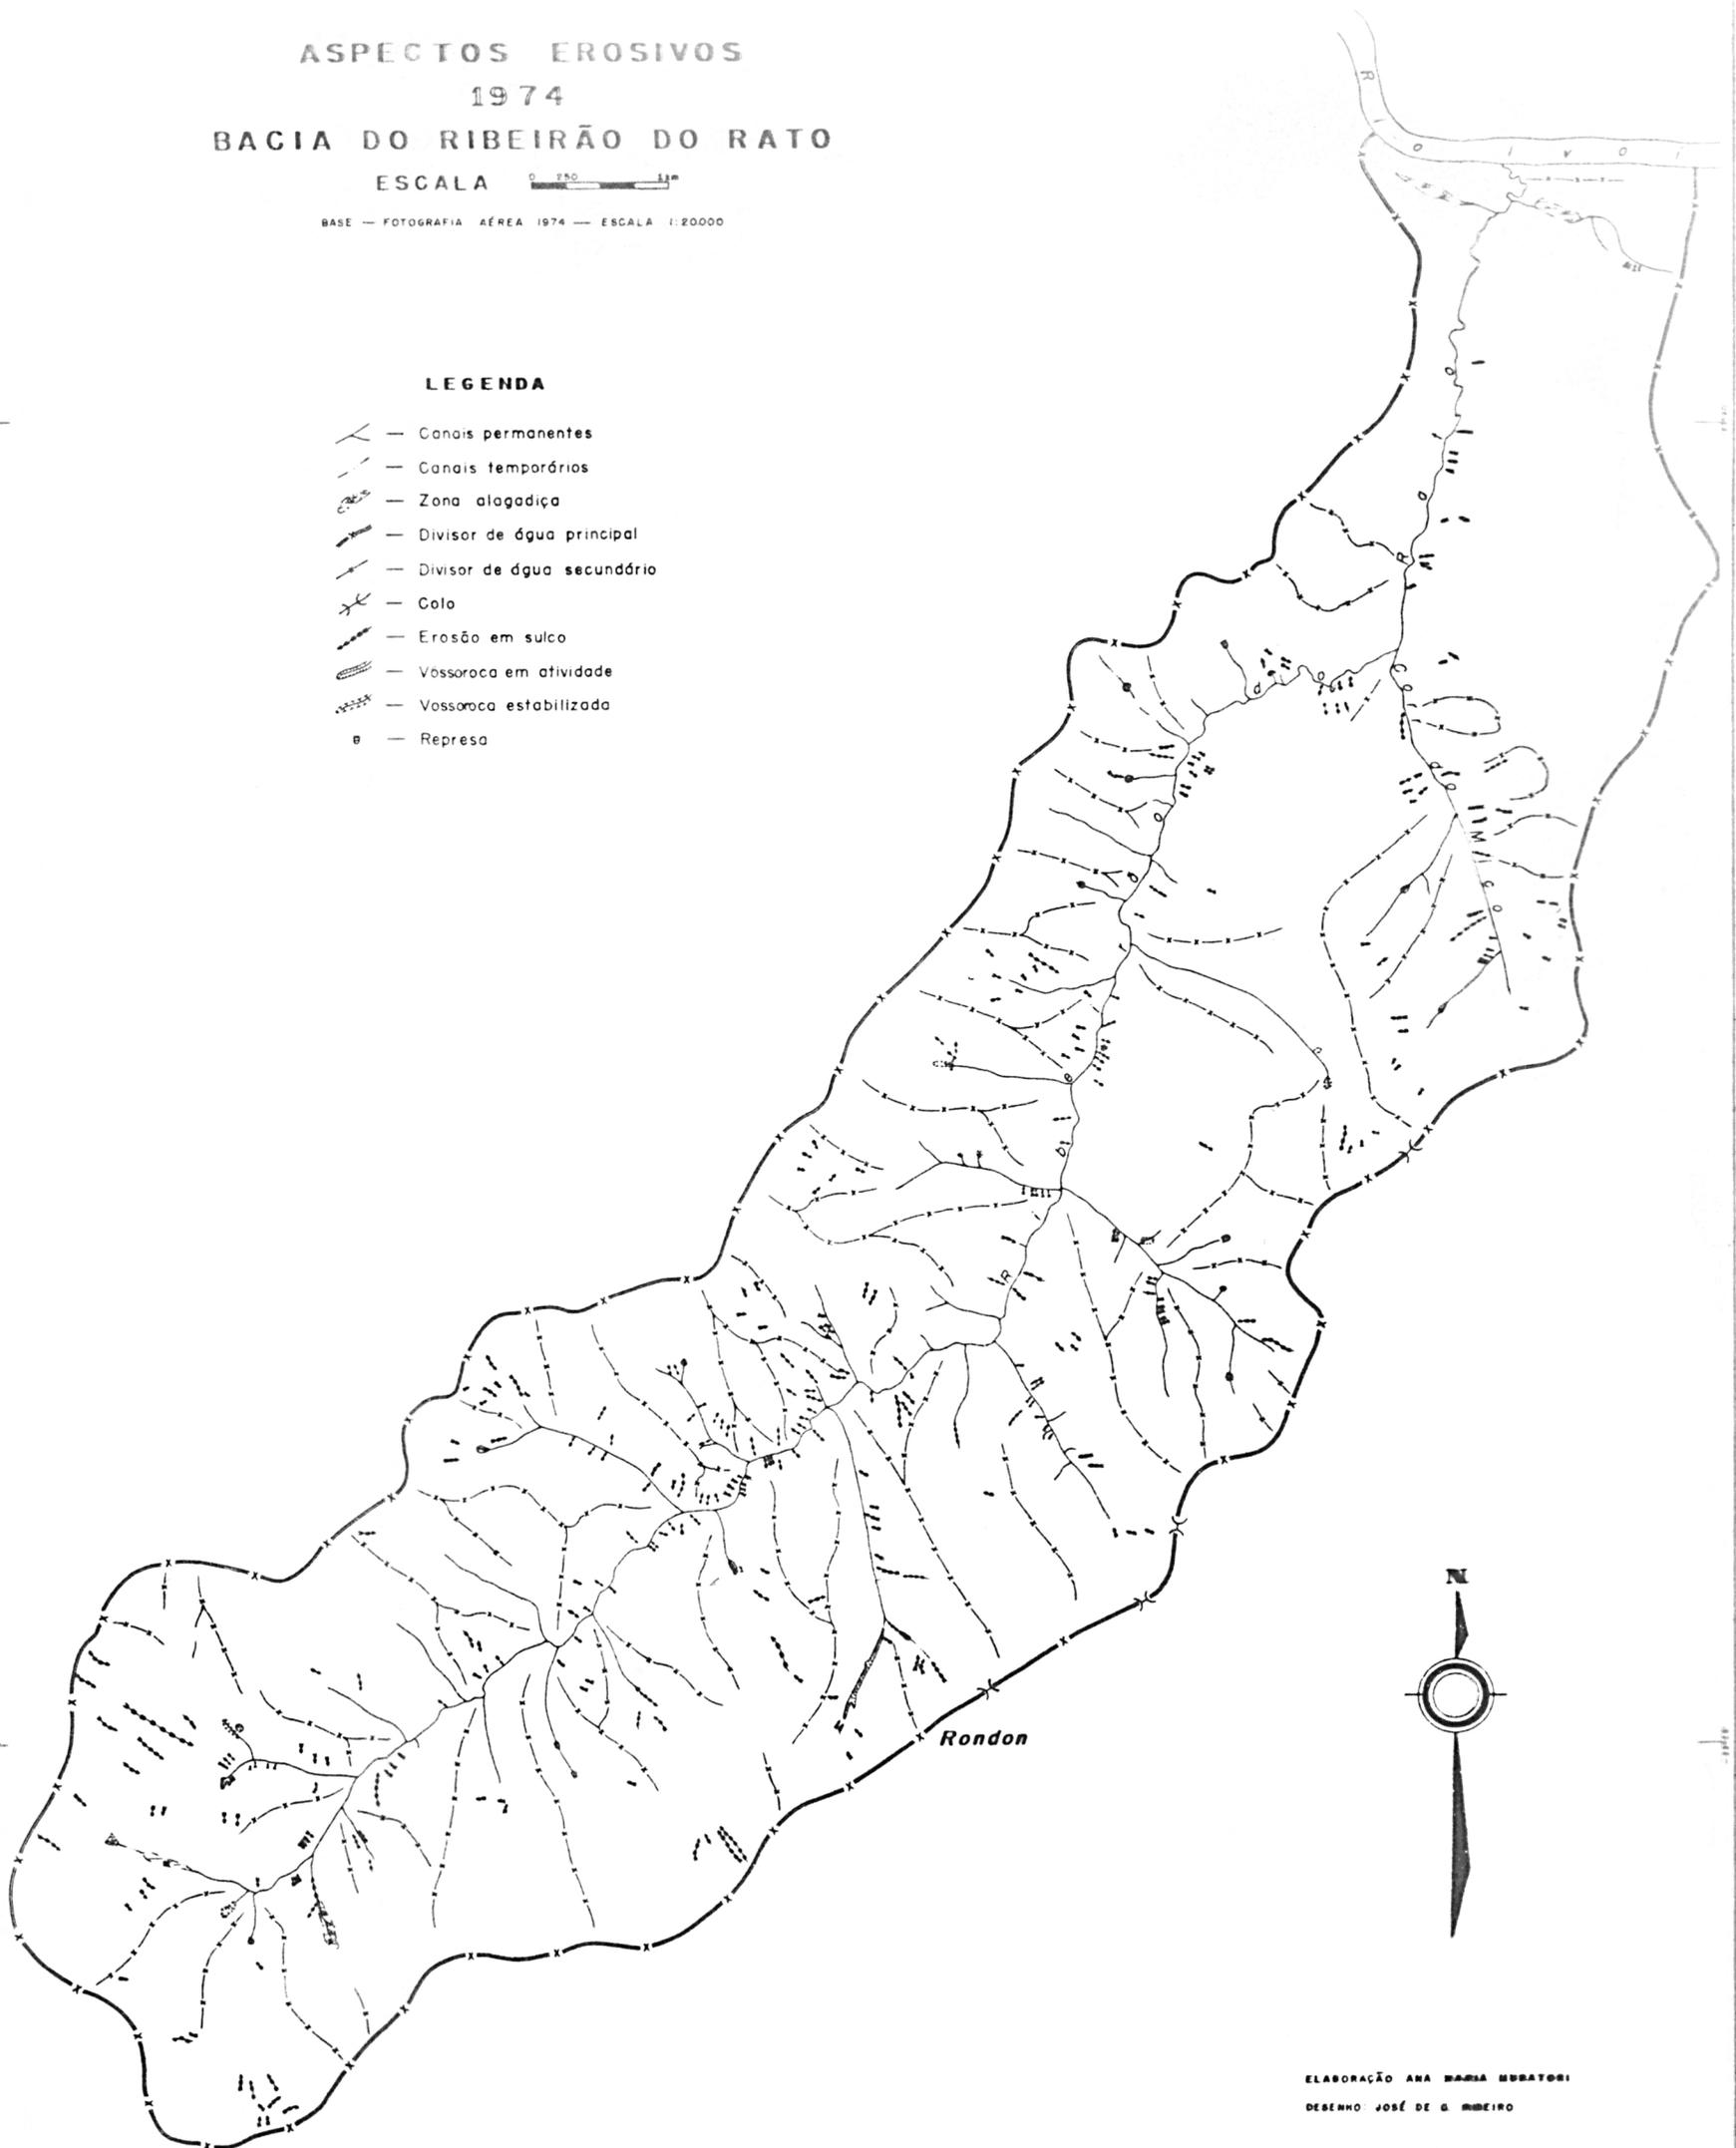
ASPECTOS EROSIVOS  
1974  
BACIA DO RIBEIRÃO DO RATO  
ESCALA 0 250 500

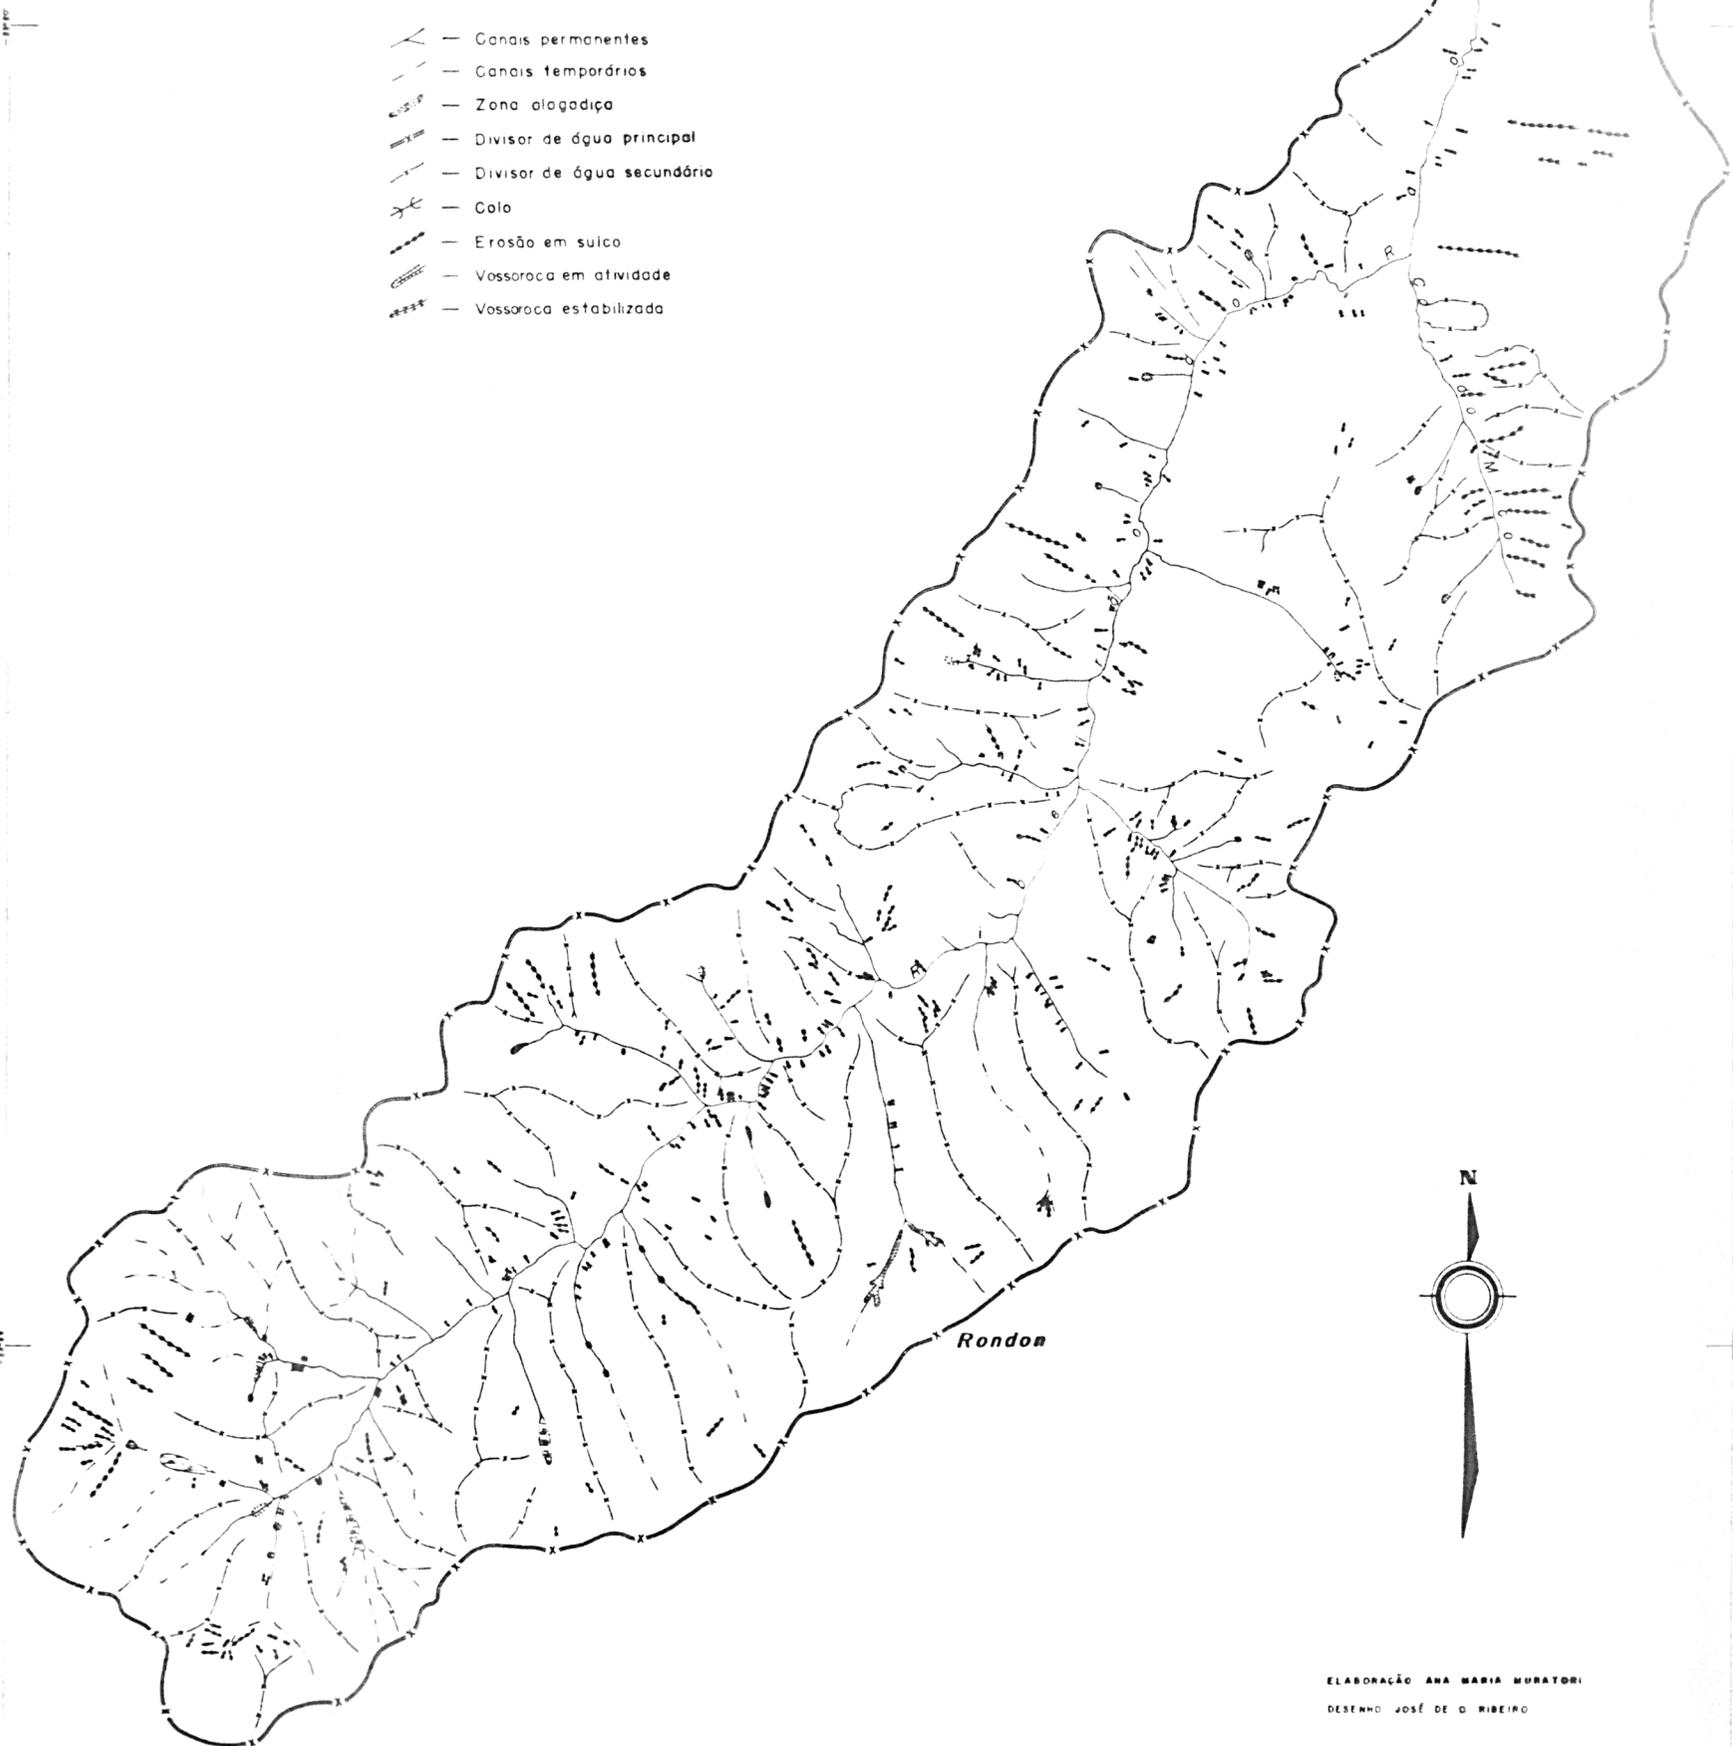
**ASPECTOS EROSIVOS**  
**1980**  
**BACIA DO RIBEIRÃO DO RATO**

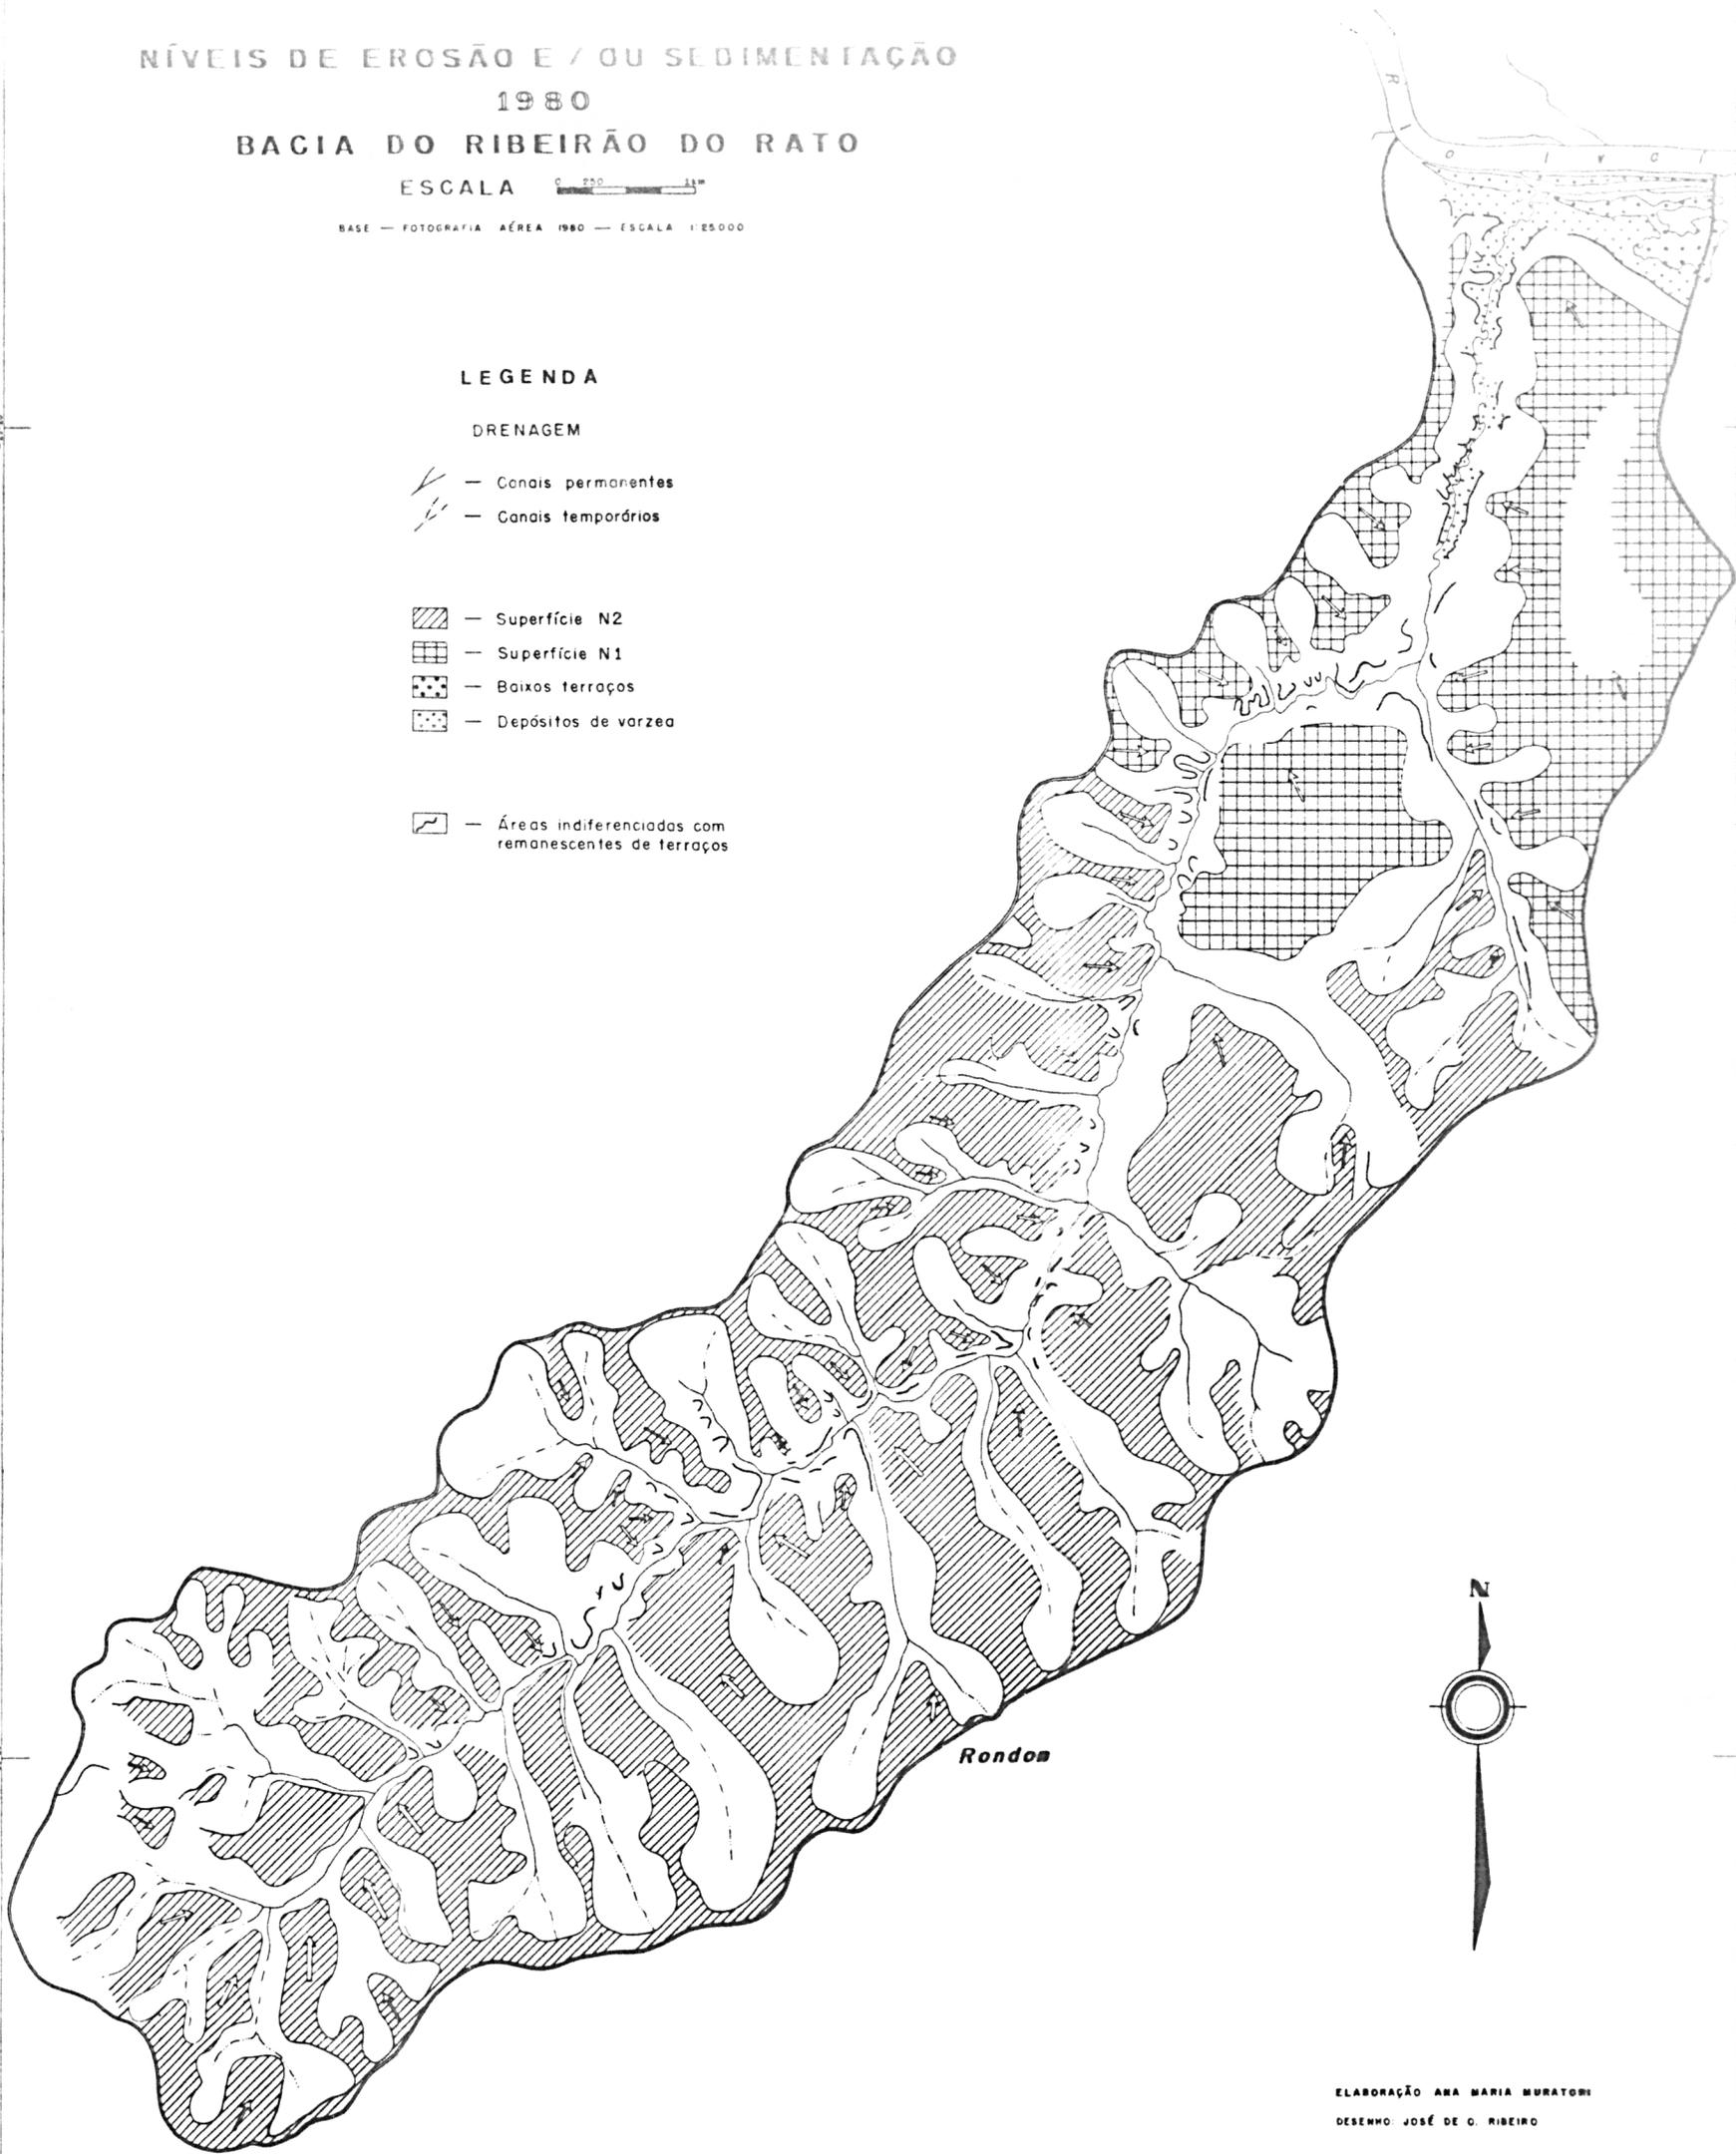
NÍVEIS DE EROSIÃO E / OU SEDIMENTAÇÃO  
1980  
BACIA DO RIBEIRÃO DO RATO

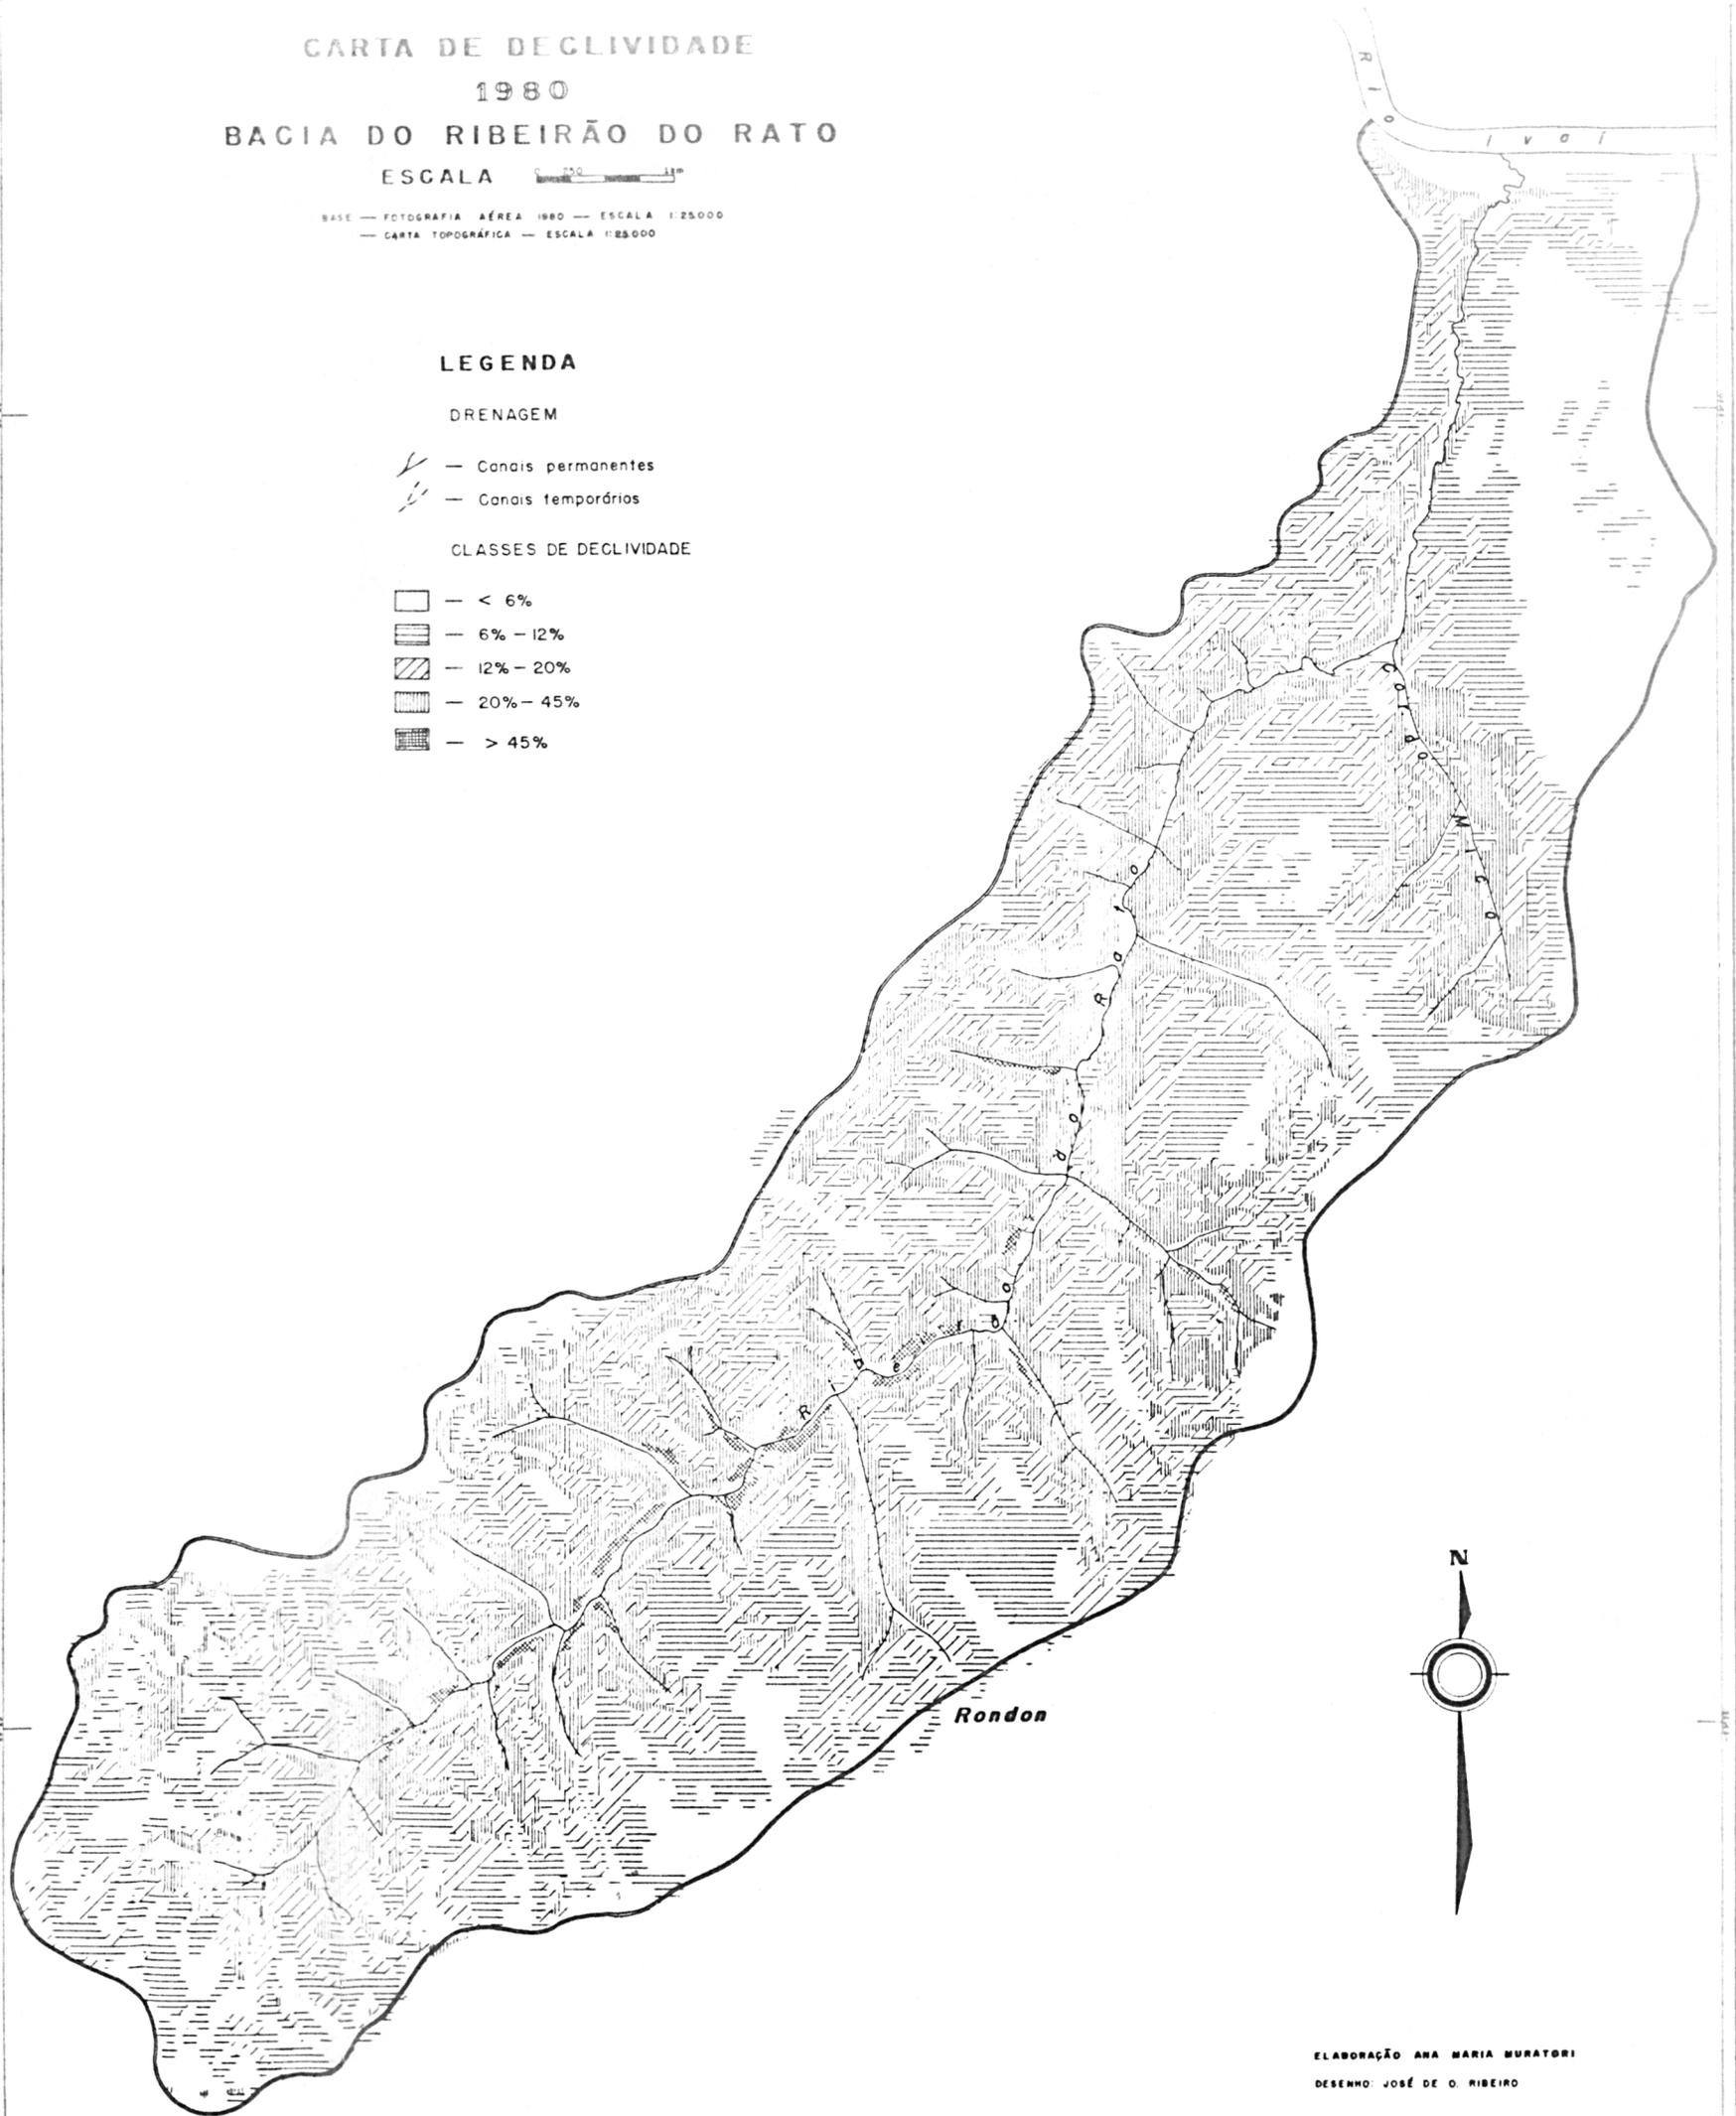
CARTA DE DECLIVIDADE  
1980  
BACIA DO RIBEIRÃO DO RATO

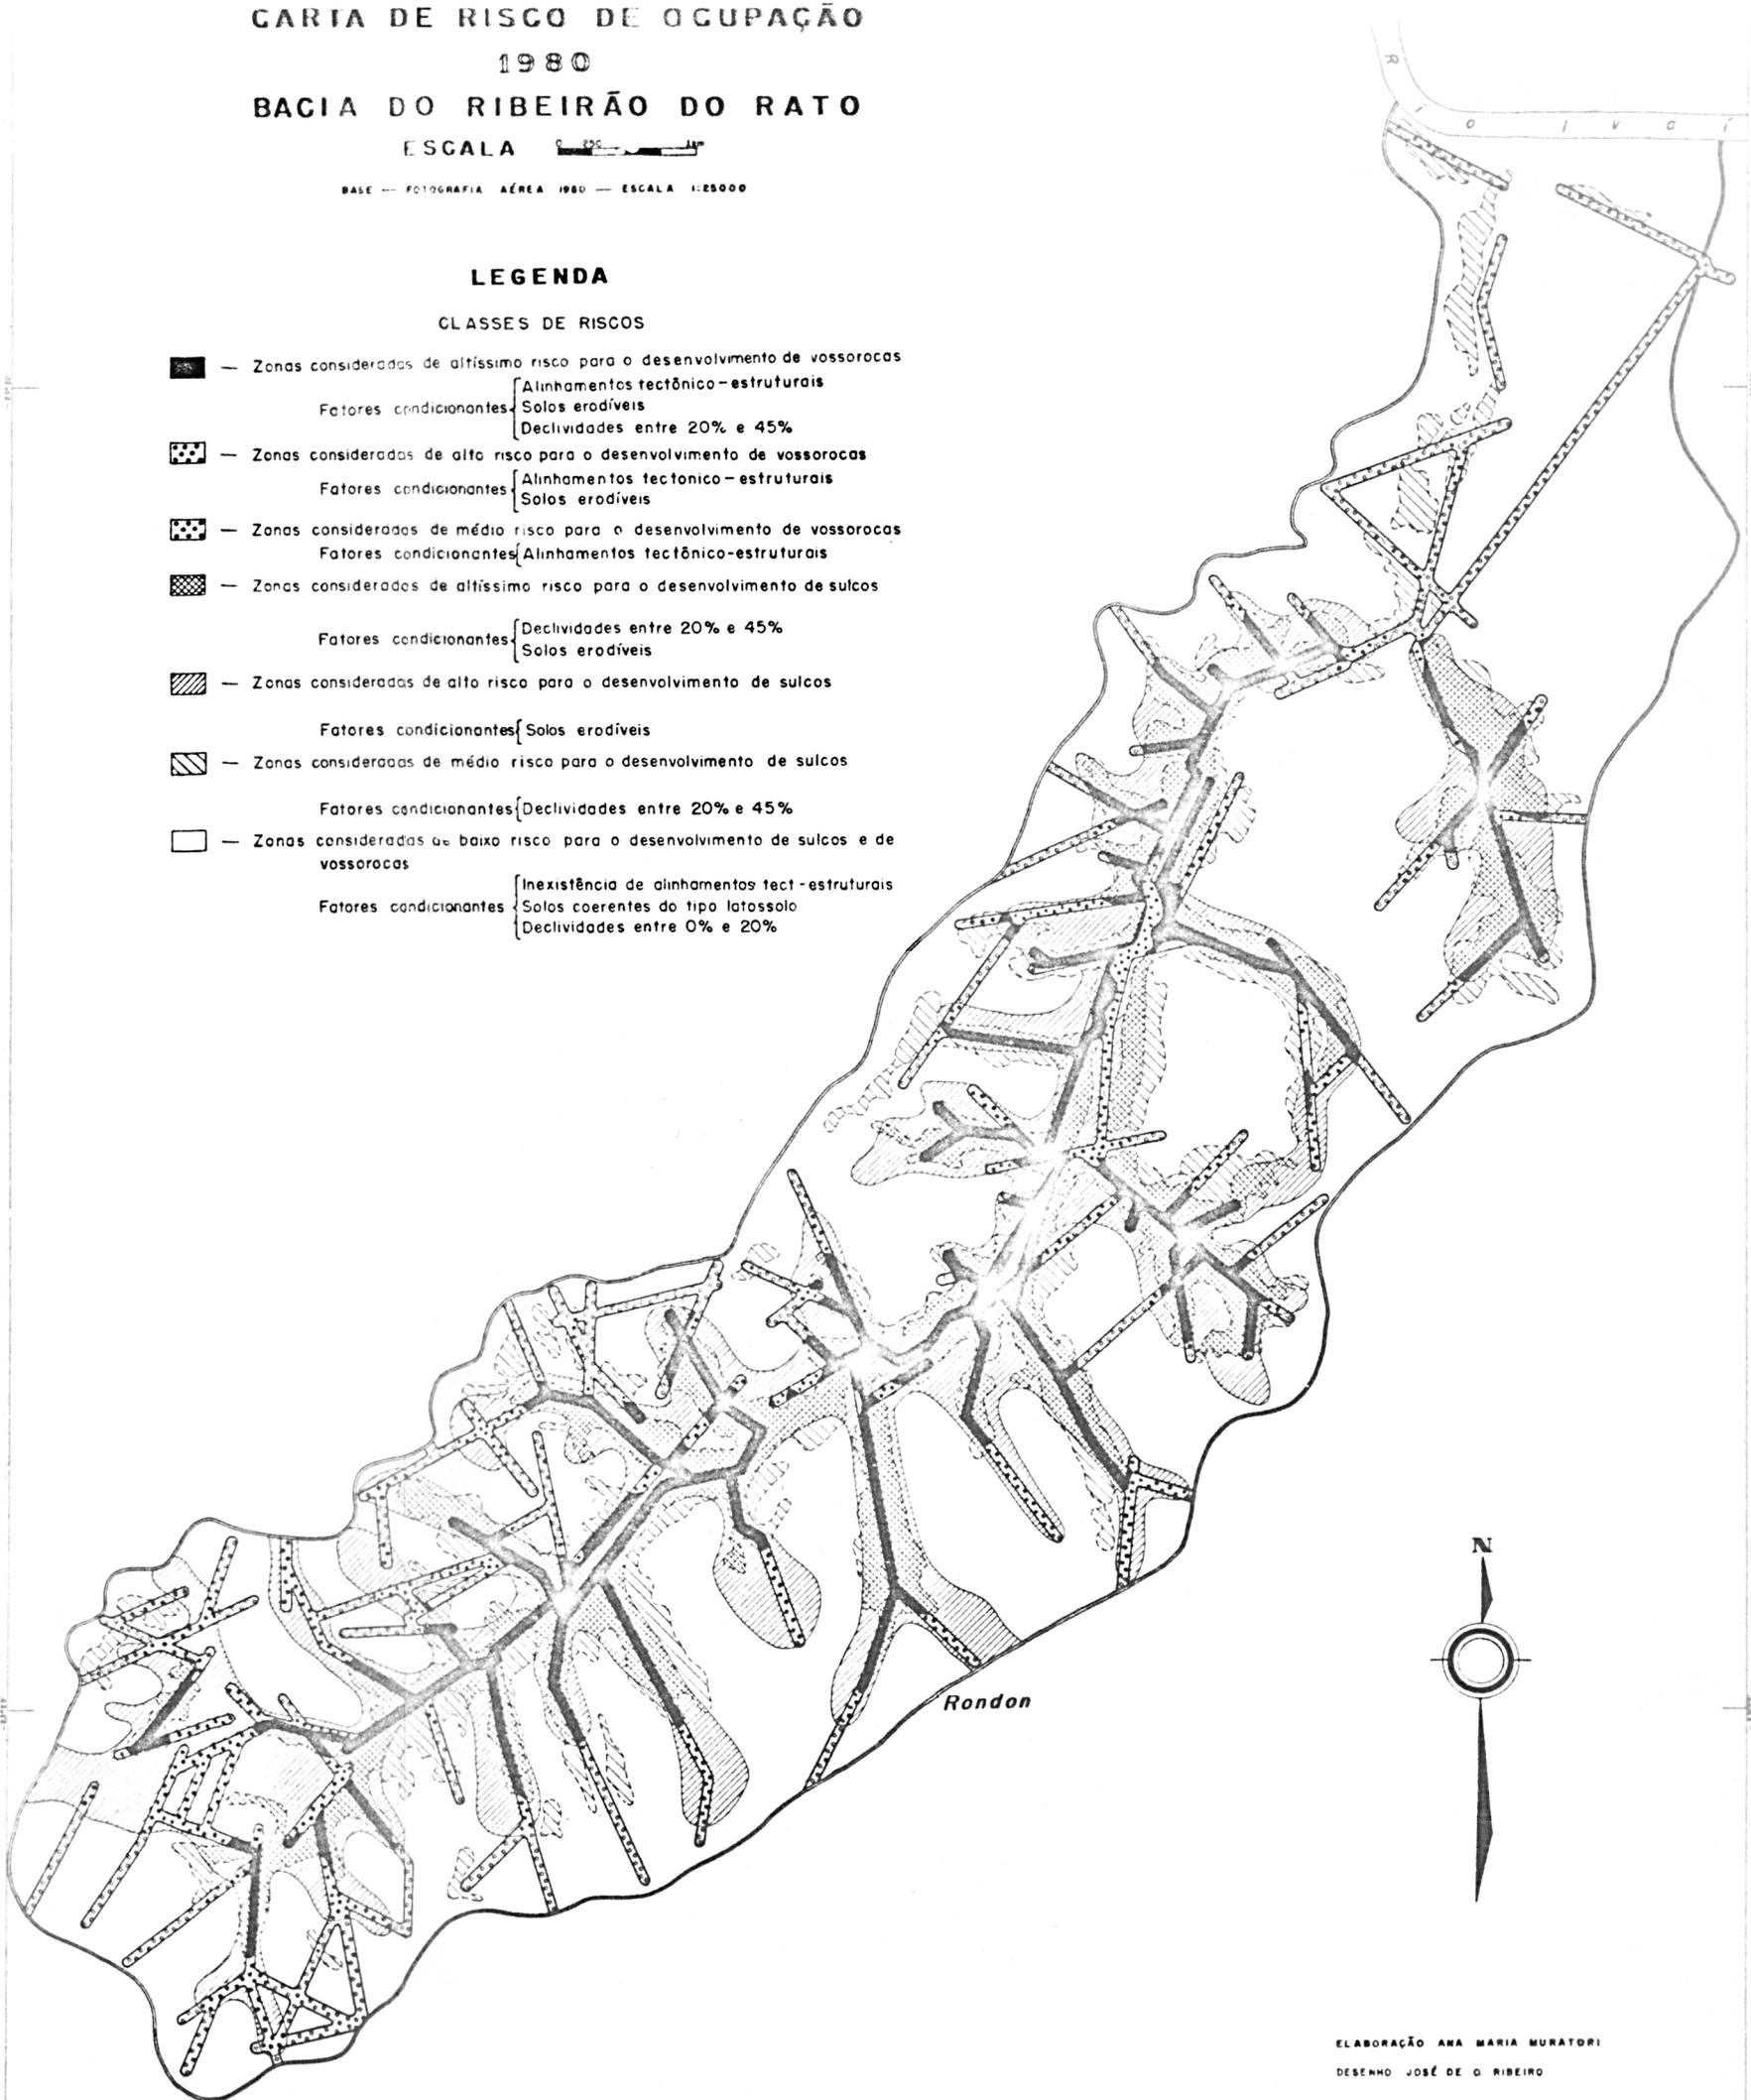
**CARTA DE RISCO DE OCUPAÇÃO**  
**1980**  
**BACIA DO RIBEIRÃO DO RATO**

— Zonas consideradas de baixo risco para o desenvolvimento de sulcos e de vossorocas  
 Fatores condicionantes: Inexistência de alinhamentos tect-estruturais  
 Solos coerentes do tipo latossolo  
 Declividades entre 0% e 20%

O resultado final é uma carta de risco de ocupação do solo que define áreas de preservação obrigatória, áreas de médio risco e áreas de baixo risco para propósitos agrícolas e demais tipos de uso.
